บทที่ 4

ผลการติดตามตรวจสอบคุณภาพสิ่งแวดล้อม

ดำเนินการตรวจวัดคุณภาพน้ำทิ้ง (Waste Water Quality) ของโครงการ dcondo Campus Resort Ratchapruk-charun 13 (ระยะดำเนินการ) ของนิติบุคคลอาคารชุด ดีคอนโด แคมปัส รีสอร์ท ราชพฤกษ์-เจริญ 13 จะดำเนินการตรวจวัดคุณภาพน้ำ 8 จุด ได้แก่ 1) ก่อนเข้าระบบบำบัดน้ำเสีย (อาคาร A) 2) หลังผ่านระบบบำบัดน้ำเสีย (อาคาร A) 3) ก่อนเข้าระบบบำบัดน้ำเสีย (อาคาร B) 4) หลังผ่านระบบบำบัดน้ำเสีย (อาคาร B) 5) ก่อนเข้าระบบบำบัดน้ำเสีย (อาคาร C) 6) หลังผ่านระบบบำบัดน้ำเสีย (อาคาร C) 7) จุดพักน้ำเสียสุดท้าย และ 8) สระว่ายน้ำ โดยดำเนินการตรวจวัด 1 เดือน/ครั้ง รายละเอียดผลการตรวจวัดแสดงดัง ผลการตรวจวัดแสดงดัง ตารางที่ 4.1-1 ถึงตารางที่ 4.1-2 (รายละเอียดผลการตรวจวัดตามภาคผนวก ง) และกราฟเปรียบเทียบผลการตรวจวัดแสดงดัง รูปที่ 4.1-1 ถึงรูปที่ 4.1-2

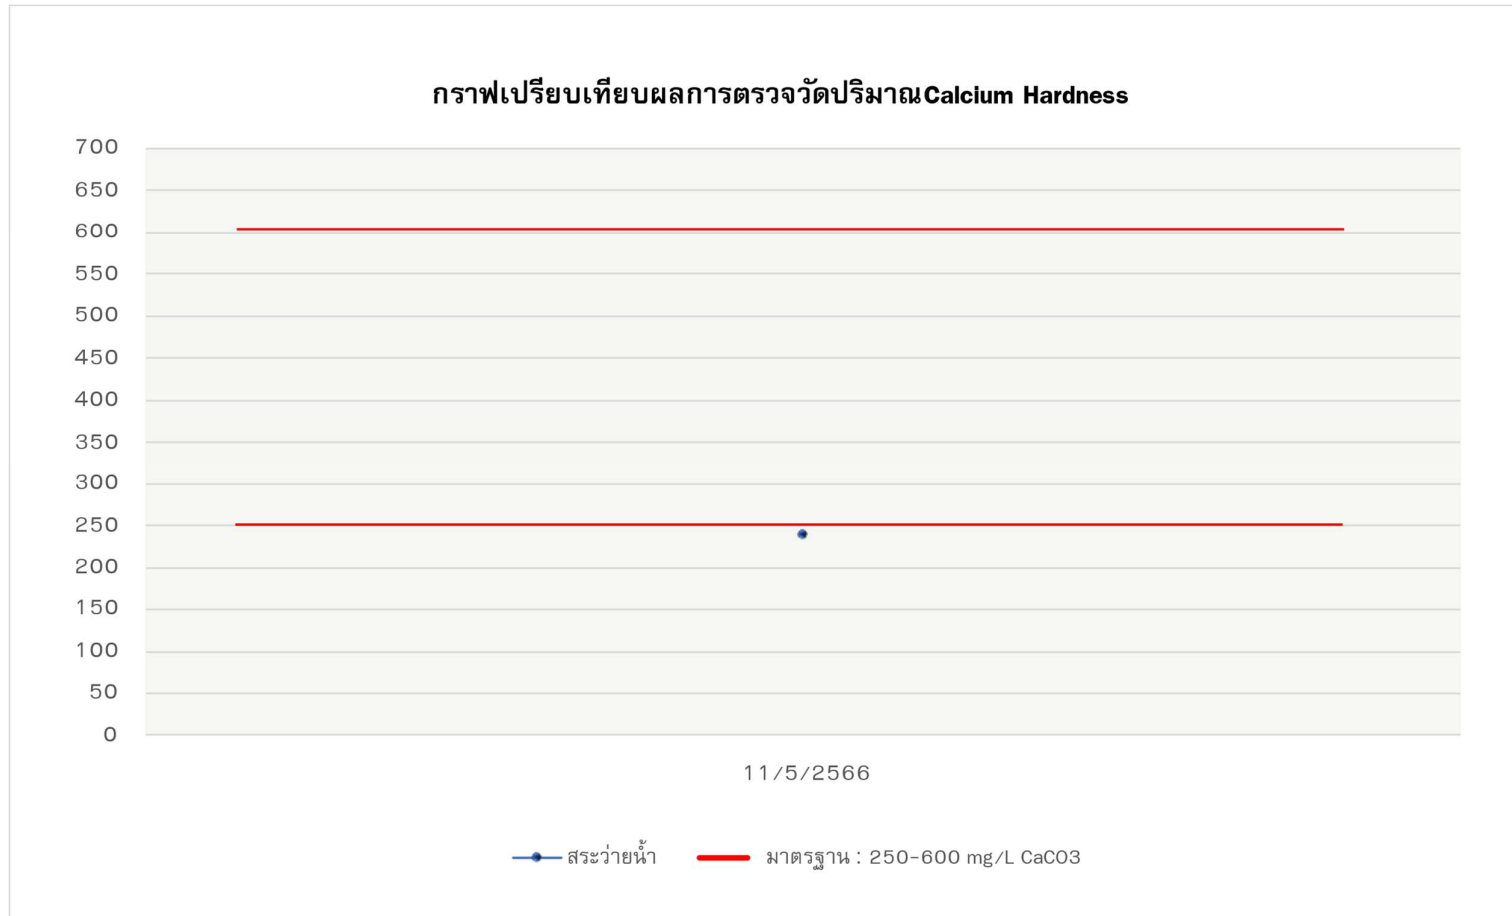
รูปที่ 4.1-2 กราฟผลการตรวจวัดคุณภาพสระว่ายน้ำ

จากการวิเคราะห์เมื่อเปรียบเทียบกับคำแนะนำของคณะกรรมการสาธารณสุข ฉบับที่ 1/2550 เรื่อง การควบคุมการประกอบกิจการสระว่ายน้ำ หรือกิจการอื่น ๆ ในทำนองเดียวกัน ผลการตรวจสอบเมื่อเดือนมกราคมถึงเดือนมิถุนายน พ.ศ. 2566 พบว่า ปริมาณแบคทีเรียกลุ่มโคลิฟอร์มทั้งหมด ปริมาณแบคทีเรียและกลุ่มฟีคอลโคลิฟอร์ม ไม่สามารถเทียบกับมาตรฐานดังกล่าวได้ เนื่องจากไม่มีค่ามาตรฐานกำหนด ส่วนปริมาณ *E.Coli* ปริมาณ *Staphylococcus aureus* ตรวจไม่พบ สำหรับปริมาณ *Pseudomonas aeruginosa* ตรวจพบในเดือนมิถุนายน พ.ศ. 2566 และในเดือนพฤษภาคมปริมาณ Calcium Hardness ปริมาณ Cyanuric acid ปริมาณ Chloride และปริมาณ Ammonia มีค่าอยู่ในเกณฑ์มาตรฐานกำหนด

- การทำความสะอาดสระว่ายน้ำนั้นเป็นสิ่งสำคัญ โครงการจำเป็นต้องคอยดูแลสระว่ายน้ำให้สะอาดอยู่เสมอ เพราะน้ำสกปรกนั้นอาจก่อให้เกิดปัญหาเกี่ยวกับสุขภาพมากมาย ดังนั้น โครงการควรมีการจัดทำความสะอาดตามรอบ เช่น
- 1) ตักเอาสิ่งสกปรกที่มองเห็นได้ออกให้หมดด้วยตะแกรงดักใบไม้ จากนั้นรอกให้ที่สิ่งสกปรกเหลือตกตะกอนลงไปที่ก้นสระ
- 2) ปรับค่า pH ของสระว่ายน้ำให้อยู่ในระดับที่ถูกต้องเพื่อช่วยให้น้ำใสขึ้น

- 3) เติมคลอรีนในปริมาณมากเพื่อให้น้ำในสระมีอาการ “ซ็อก” คลอรีนจะไปฆ่าแบคทีเรียและตะไคร่ที่ยังหลงเหลืออยู่ในสระ
- 4) หลังจากน้ำเริ่มสะอาดขึ้น ให้ดูดสิ่งสกปรกและตะกอนที่ตกค้างที่ก้นสระขึ้นมา
- 5) กำจัดสิ่งสกปรกออกจากสระว่ายน้ำ และทำความสะอาดผนังและพื้นสระอยู่เป็นประจำ
- 6) กำจัดเศษขยะในตะแกรงสกิมเมอร์และฟิลเตอร์เพื่อให้น้ำไหลผ่านได้สะดวก
- 7) ตรวจสอบความสมดุลของสารเคมีในสระให้อยู่ในระดับที่ถูกต้องอยู่เสมอ
