# ผลการตรวจวัดเพื่อตรวจติดตามคุณภาพ สิ่งแวดล้อม

จากการตรวจวัดคุณภาพน้ำเพื่อตรวจติดตามคุณภาพสิ่งแวดล้อมของโครงการ โรงแรมคิมป์ตัน คีตาเล สมุย จังหวัดสุราษฎร์ธานี ในระหว่าง เดือนมกราคม – มิถุนายน 2566 ซึ่งทางสถานประกอบการได้ทำการตรวจวิเคราะห์คุณภาพน้ำเสียก่อนบำบัดและน้ำทิ้งหลังบำบัด รวมทั้งน้ำสระว่ายน้ำ เป็นประจำทุกเดือน ซึ่งผลการวิเคราะห์ สามารถสรุปได้ดังต่อไปนี้

#### 4.1 ระบบบำบัดน้ำเสีย

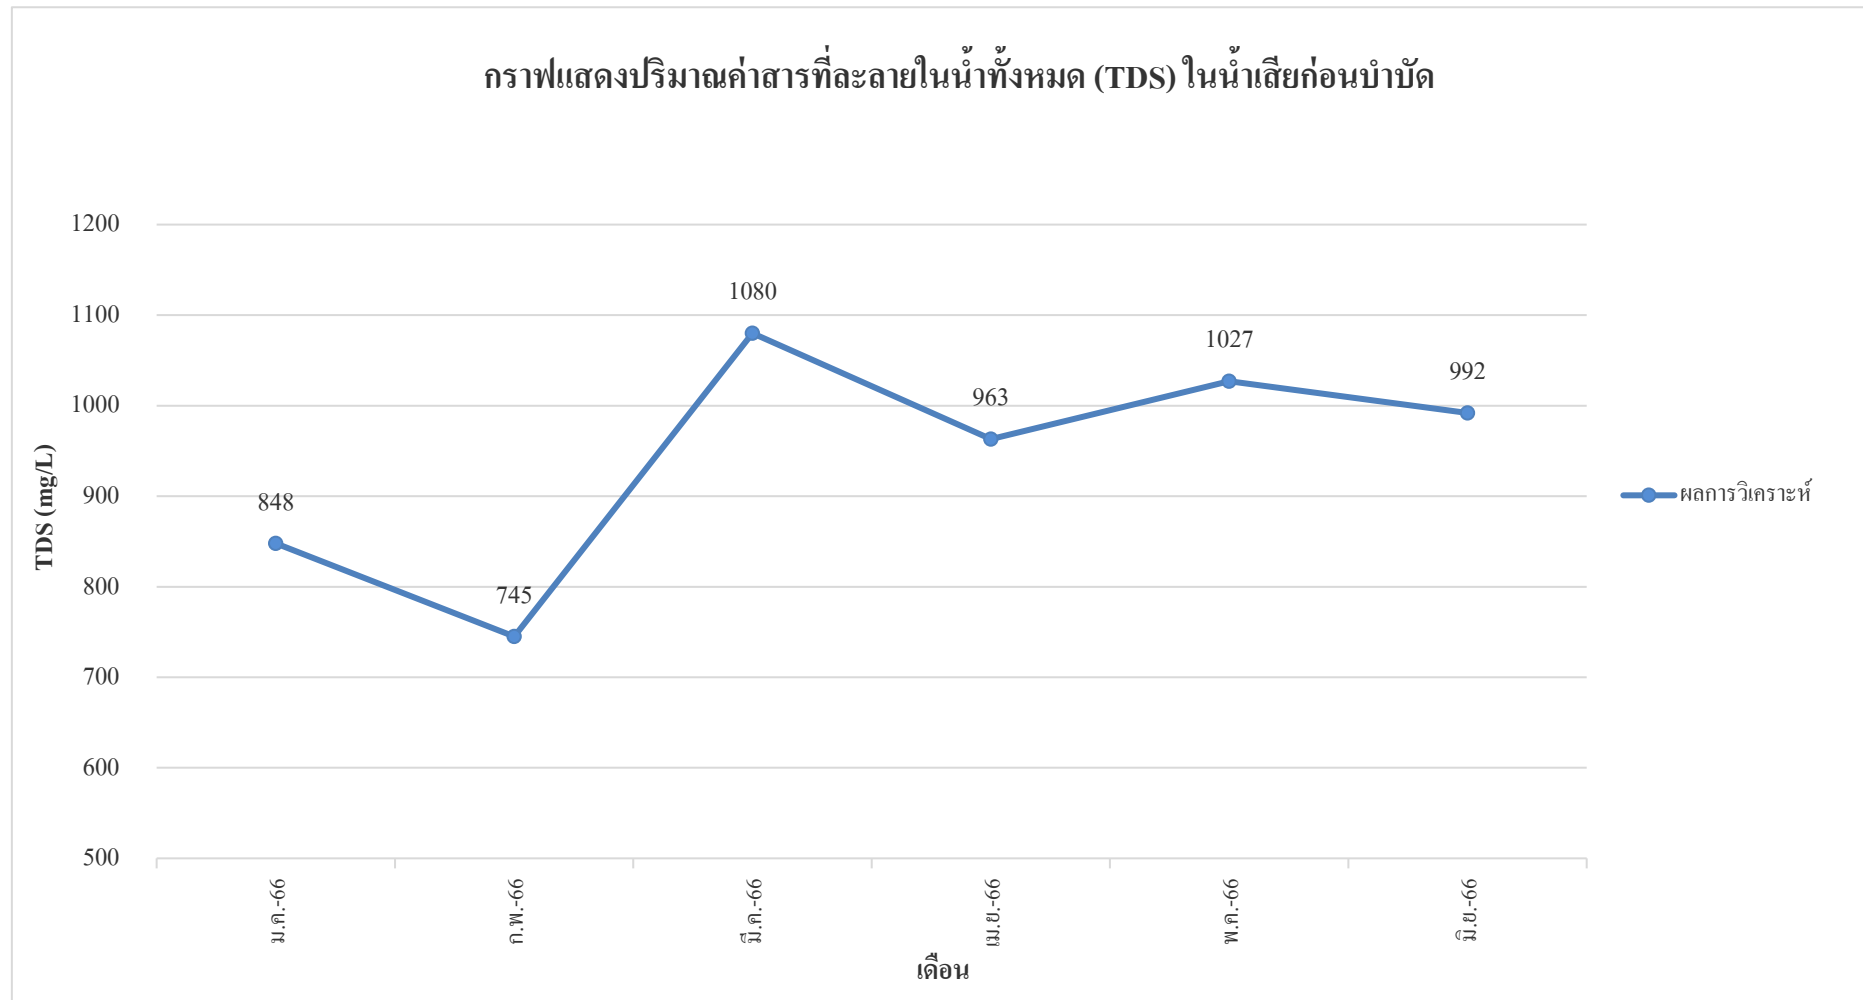
ภาพที่ 4-6 กราฟแสดงปริมาณค่าสารที่ละลายในน้ำทั้งหมด (TDS) ในน้ำเสียก่อนบำบัด

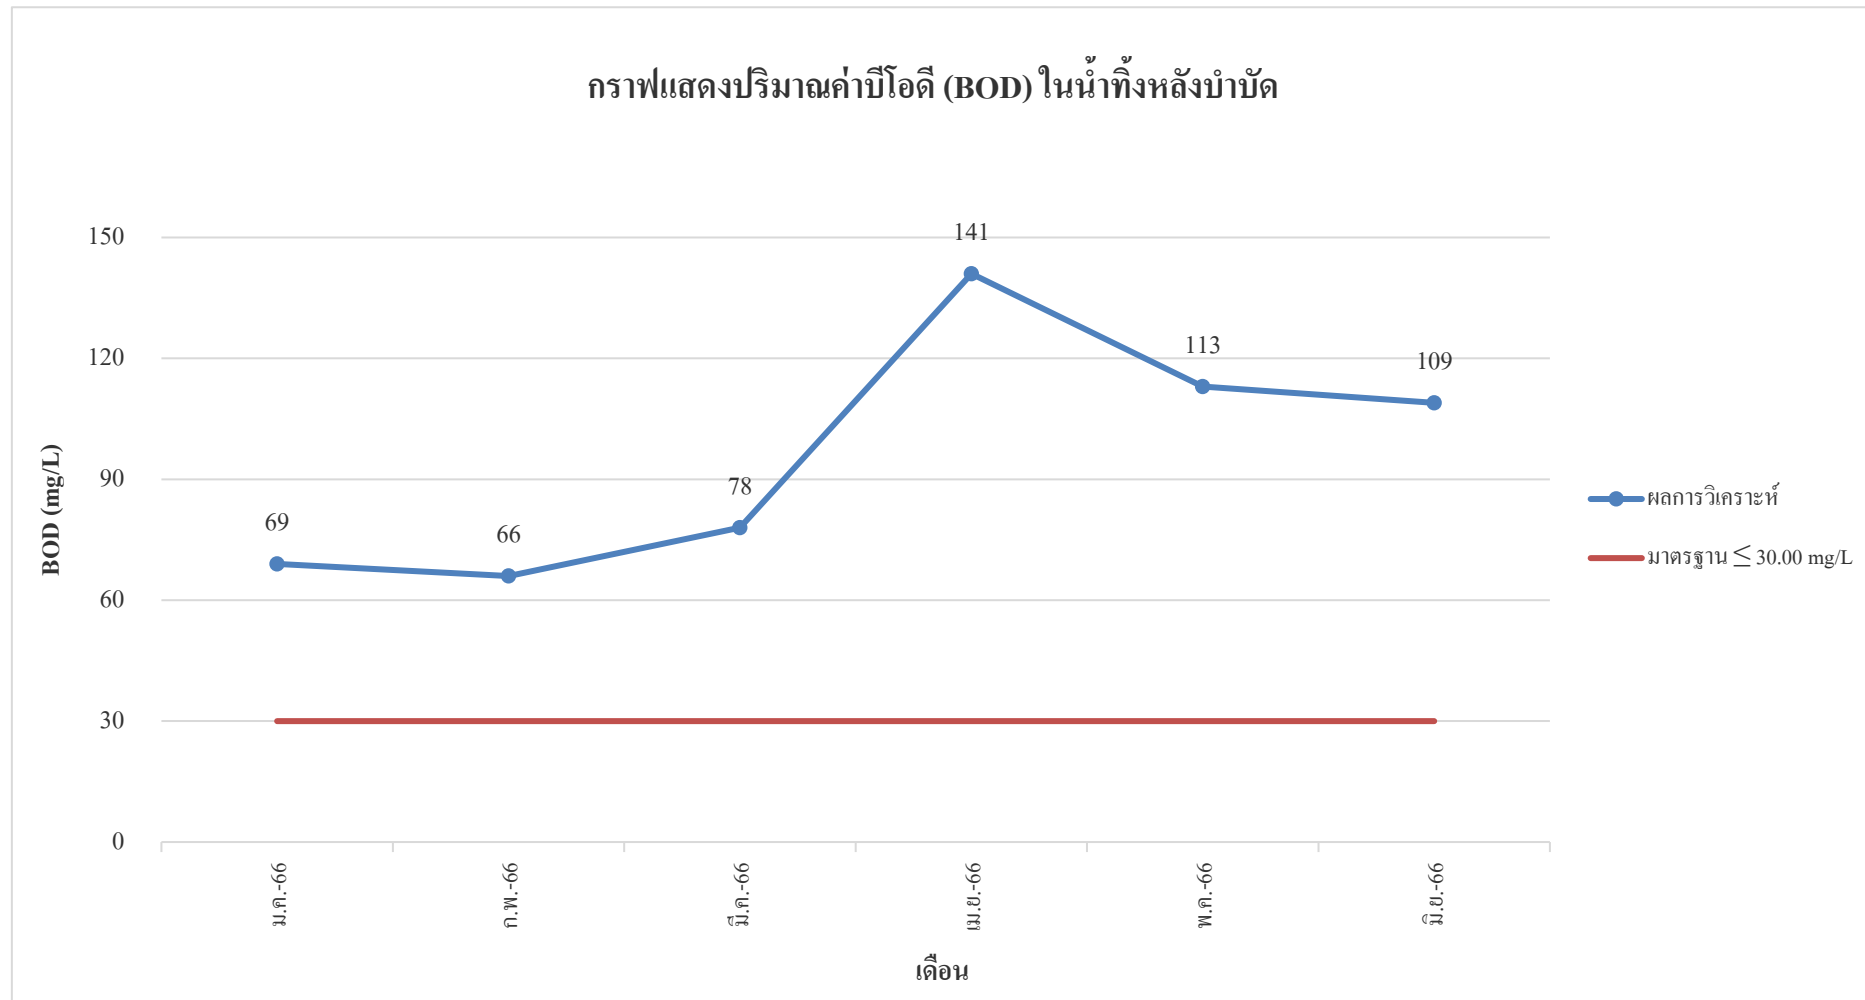
2. ปริมาณค่าบีโอดี (Biological Oxygen Demand: BOD) อยู่ในช่วง 66-141 มิลลิกรัม/ลิตร (มาตรฐาน < 30 มิลลิกรัม/ลิตร) สรุปได้ว่าคุณภาพน้ำทิ้งหลังบำบัดของโครงการมีปริมาณค่าบีโอดีอยู่เกินกว่ามาตรฐาน (ดังภาพที่ 4-11)

ภาพที่ 4-11 กราฟแสดงปริมาณค่าบีโอดี (BOD) ในน้ำทิ้งหลังบำบัด

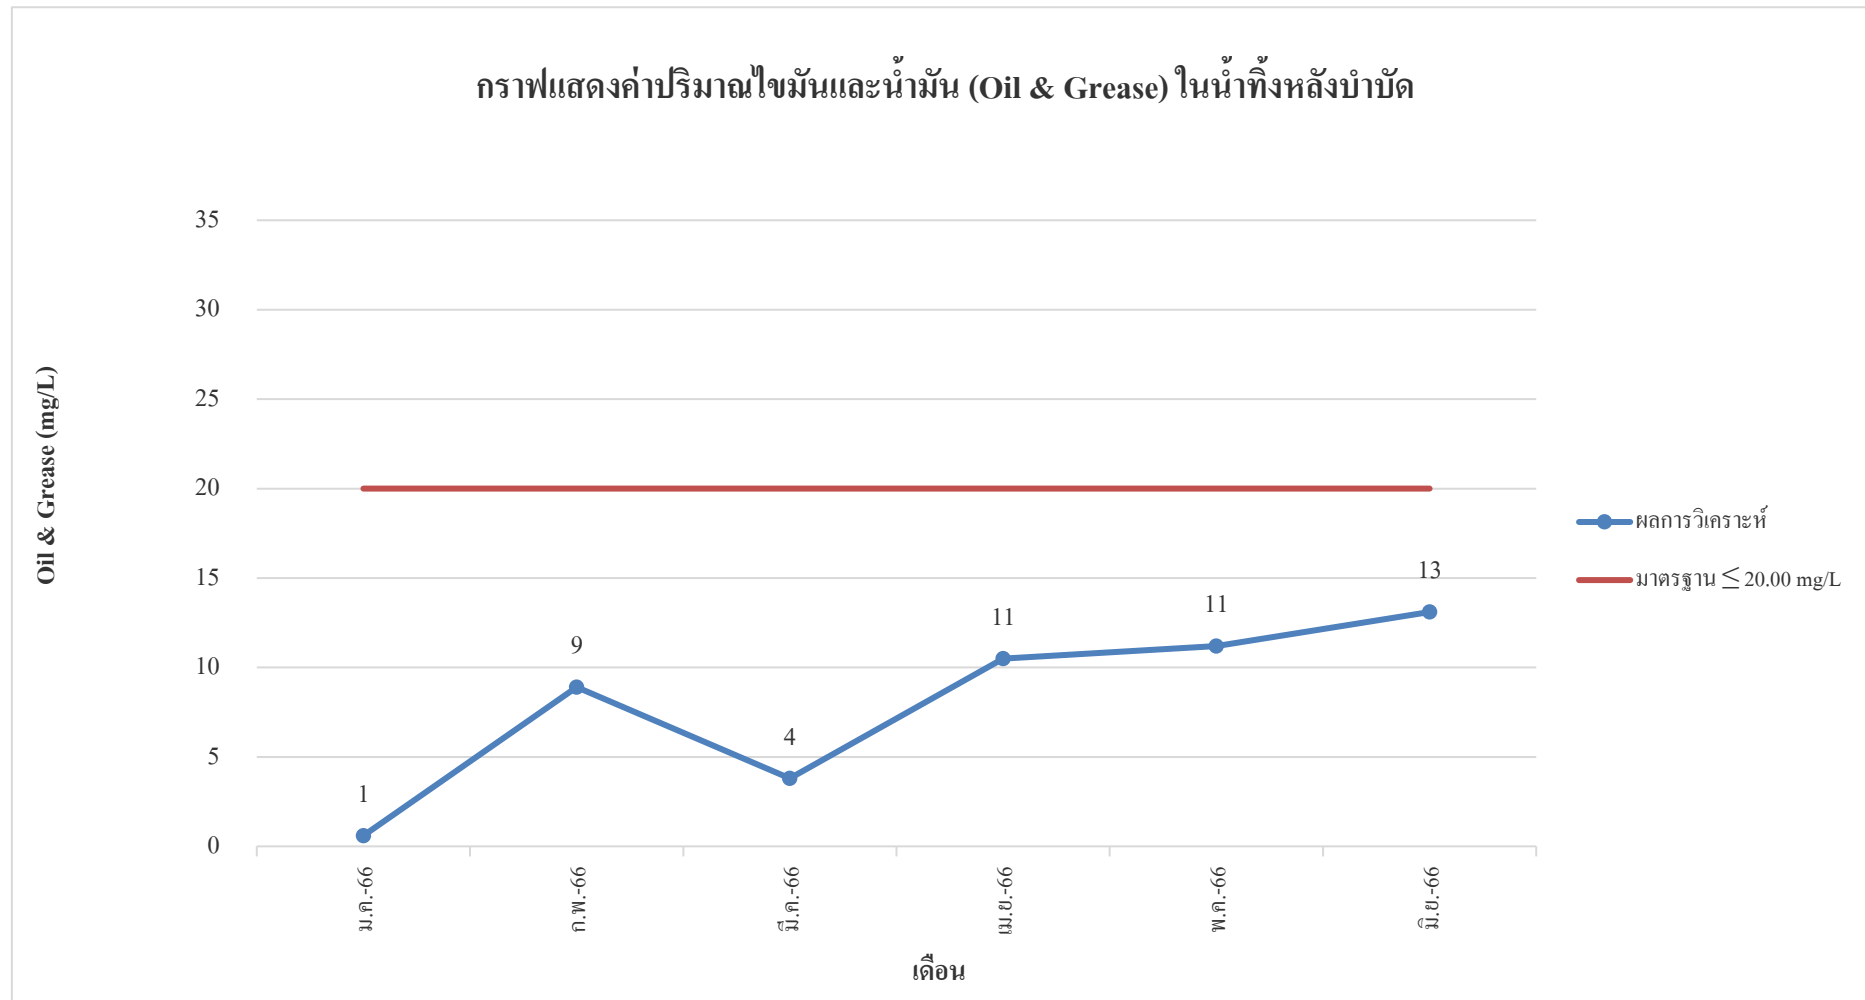
5. ปริมาณค่าไขมันและน้ำมัน (Oil & Grease) อยู่ในช่วง 1-13 มิลลิกรัม/ลิตร (มาตรฐาน <20 มิลลิกรัม/ลิตร) สรุปได้ว่าคุณภาพน้ำทิ้งหลังบำบัดของโครงการมีปริมาณค่า ไขมันและน้ำมันอยู่ในเกณฑ์มาตรฐาน (ดังภาพที่ 4-14)

ภาพที่ 4-14 กราฟแสดงค่าปริมาณไขมันและน้ำมัน (Oil & Grease) ในน้ำทิ้งหลังบำบัด
