การดำเนินการตามมาตรการป้องกันและแก้ไขผลกระทบสิ่งแวดล้อม ระยะดำเนินการ โครงการก่อสร้างอาคารพักอาศัย (แปลง G) โครงการฟื้นฟูเมืองชุมชนดินแดง ระหว่างเดือนมกราคม-มิถุนายน พ.ศ. 2566 มีรายละเอียดการปฏิบัติตามมาตรการที่กำหนดในรายงานการประเมินผลกระทบสิ่งแวดล้อมแสดงดังตารางที่ 1

รายงานผลการปฏิบัติตามมาตรการฯ ระยะดำเนินการ (ม.ค.-มิ.ย. 66)  
โครงการก่อสร้างอาคารพักอาศัย (แปลง G) โครงการฟื้นฟูเมืองชุมชนดินแดง  
Monitor\NHA\แปลง G \Jan-Jun 23\report.doc

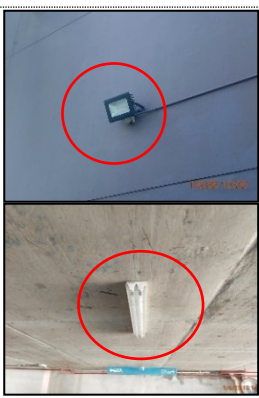
7. ติดตั้งหลอดไฟฟ้าส่องสว่าง LED ในพื้นที่ห้องพัก และพื้นที่ส่วนกลางภายในโครงการ เช่น ทางเดิน ที่จอดรถ หน้าโรงลิฟต์ สำนักงาน โรงพักคอย เป็นต้น	7. มีการติดตั้งหลอดไฟฟ้าส่องสว่างตามที่มาตรการกำหนด	ไม่มี

<p>หลอดไฟฟ้าส่องสว่าง</p>

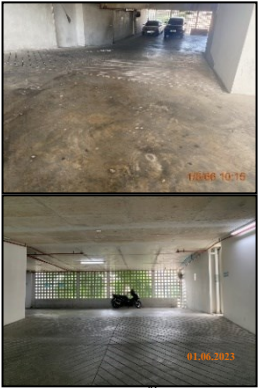
6.6 บริเวณก่อนขึ้น-ลงทางลาด ก่อนขึ้นสู่ที่จอดรถบนอาคาร จัดให้มีรัศมีวงเลี้ยวไม่น้อยกว่า 6 เมตร	6.6 ทางลาดก่อนขึ้นที่จอดรถบนอาคาร มีรัศมีวงเลี้ยวตามที่มาตรการกำหนด	ไม่มี

<div>รัศมีวงเลี้ยว</div>

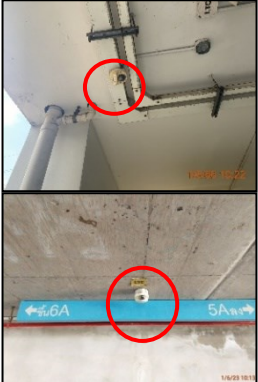
20. ความปลอดภัยสาธารณะ (ต่อ)	3. ติดตั้งและตรวจสอบการบันทึกของกล้องโทรทัศน์วงจรปิดที่ติดตั้งไว้บริเวณทางเข้า-ออกโครงการ โถงพักคอยทางเดินหน้าสำนักงานเคหะชุมชน ทางเดินหน้าห้องน้ำชั้นที่ 1 บริเวณลานจอดรถทุกชั้นหน้าบันได ST-1 ทางเดินในชั้นที่จัดเป็นห้องพัก (ชั้นที่ 8-28) จำนวน 3 จุด/ชั้น	3. มีการติดตั้งกล้องวงจรปิดบริเวณต่างๆ และมีการตรวจสอบการบันทึกของกล้องวงจรปิดตามที่มาตรการกำหนด	ไม่มี

<p>กล้องวงจรปิดบริเวณ ลานจอดรถ</p>

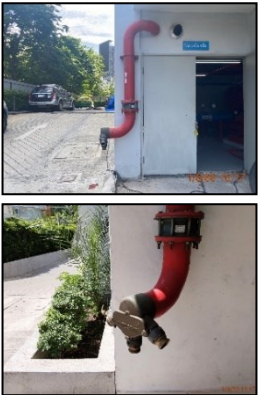
21. การป้องกันอัคคีภัย (ต่อ)	9. จัดให้มีหัวรับน้ำดับเพลิงนอกอาคาร 2 แห่ง บริเวณที่เข้าถึงได้สะดวก ติดถนนที่มีความกว้าง 6 เมตร รอบแนวอาคารเพื่อรับน้ำจากรถดับเพลิงกรณีเกิดเพลิงไหม้	9. มีหัวรับน้ำดับเพลิงภายนอกอาคาร 2 แห่ง (รูปที่ 2) ตามที่มาตรการกำหนด	ไม่มี

<p>หัวรับน้ำดับเพลิง</p>

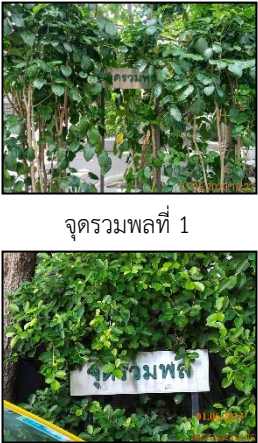
10. ดูแลบำรุงรักษาพื้นที่จุดรวมพลของโครงการดังนี้ 10.1 ดูแลพื้นที่ปลูกไม้คลุมดินที่เป็นสนามหญ้า โดยกำหนดให้ตัดหญ้าทุก 15 วัน เพื่อให้ผู้พักอาศัยเคลื่อนย้ายได้ง่าย และไม่เกิดอุบัติเหตุลื่นล้มขณะอพยพมายังจุดรวมพล 10.2 ตัดแต่งพรรณไม้ที่เป็นไม้ยืนต้นเป็นประจำทุกเดือน เพื่อไม่ให้กิ่งไม้ยื่นมากีดขวางการอพยพของผู้พักอาศัยและกีดขวางการทำงานของเจ้าหน้าที่ดับเพลิง 10.3 จัดให้มีเจ้าหน้าที่คอยตรวจบริเวณพื้นที่จุดรวมพลเป็นประจำทุกสัปดาห์ เพื่อไม่ให้มีสิ่งกีดขวางอยู่ภายในบริเวณพื้นที่ดังกล่าว	10. มีการดูแลบำรุงรักษาพื้นที่จุดรวมพลตามที่มาตรการกำหนด	ไม่มี

<p>จุดรวมพลที่ 1</p> <p>จุดรวมพลที่ 2</p>

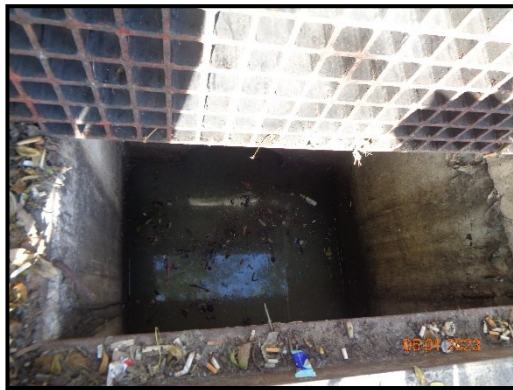
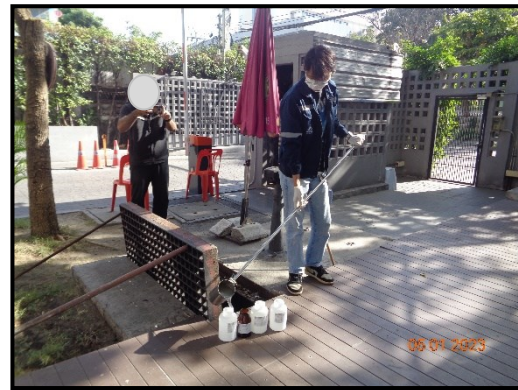
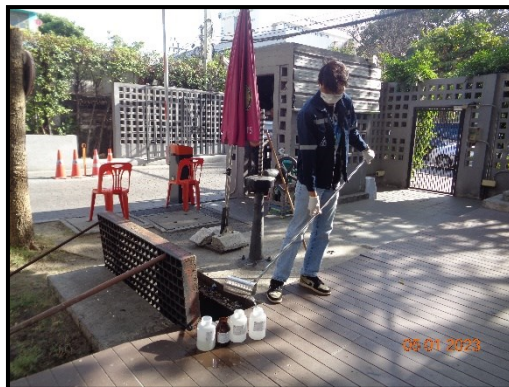
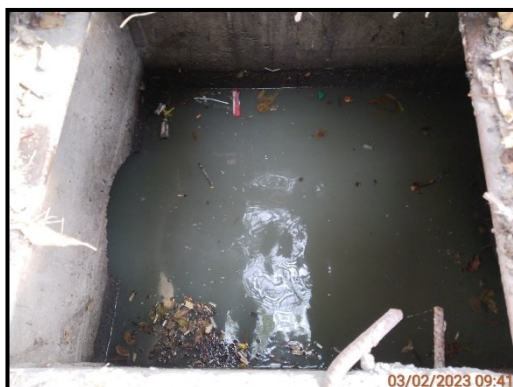
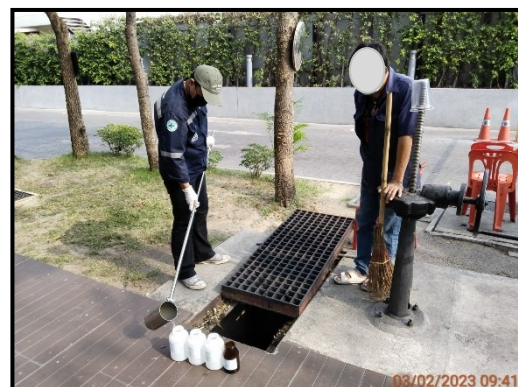
ภาพที่ 2 การเก็บตัวอย่างคุณภาพน้ำ ระหว่างเดือนมกราคม-มิถุนายน พ.ศ. 2566

สำหรับการดำเนินการระหว่างเดือนมกราคม-มิถุนายน พ.ศ. 2566 ได้ดำเนินการเก็บตัวอย่างคุณภาพน้ำจากบ่อตรวจน้ำหลังผ่านระบบบำบัดน้ำเสีย เป็นประจำทุกเดือน (รูปที่ 4 และภาพที่ 2) มีรายละเอียดผลการตรวจวิเคราะห์ ดังนี้

บ่อตรวจคุณภาพน้ำหลังผ่านระบบบำบัดน้ำเสีย

ก. วันที่ 5 มกราคม พ.ศ. 2566

บ่อตรวจคุณภาพน้ำทิ้งหลังผ่านระบบบำบัดน้ำเสียรวม

ข. วันที่ 3 กุมภาพันธ์ พ.ศ. 2566

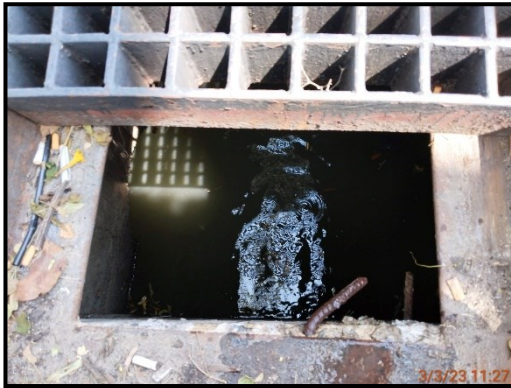
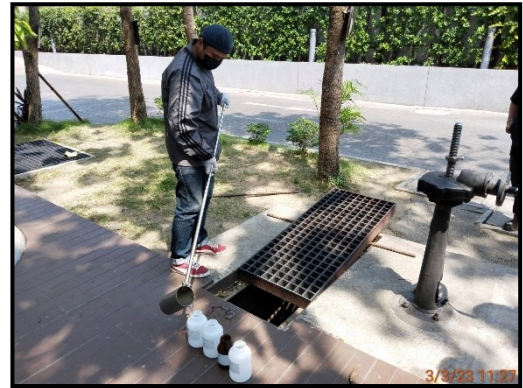
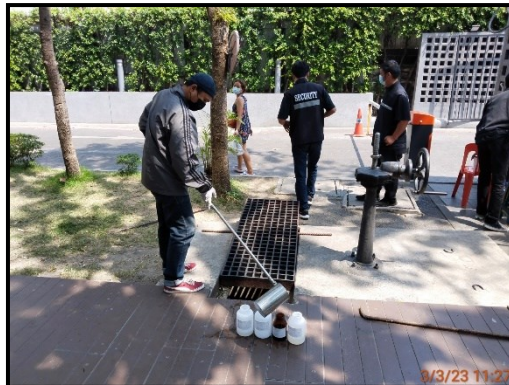
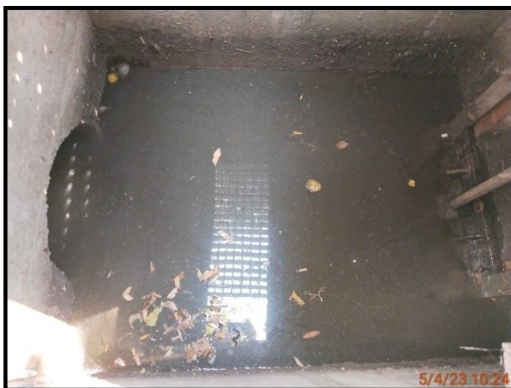
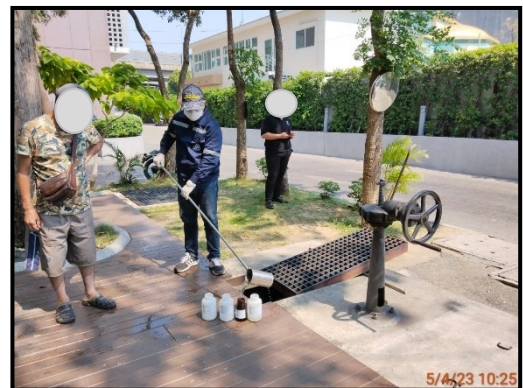
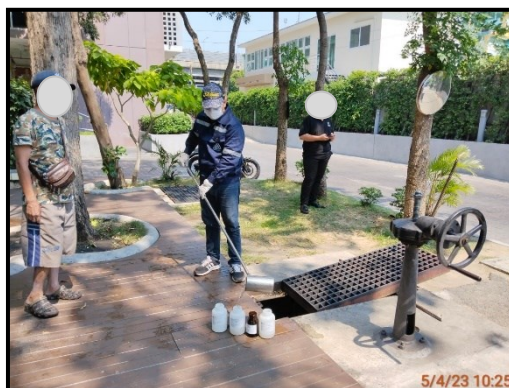
ภาพที่ 2 การเก็บตัวอย่างคุณภาพน้ำ ระหว่างเดือนมกราคม-มิถุนายน พ.ศ. 2566 (ต่อ)

บ่อตรวจคุณภาพน้ำหลังผ่านระบบบำบัดน้ำเสีย  
ค. วันที่ 3 มีนาคม พ.ศ. 2566

บ่อตรวจคุณภาพน้ำทิ้งหลังผ่านระบบบำบัดน้ำเสียรวม  
ง. วันที่ 5 เมษายน พ.ศ. 2566

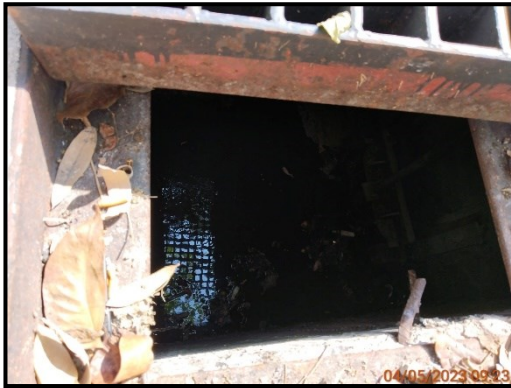
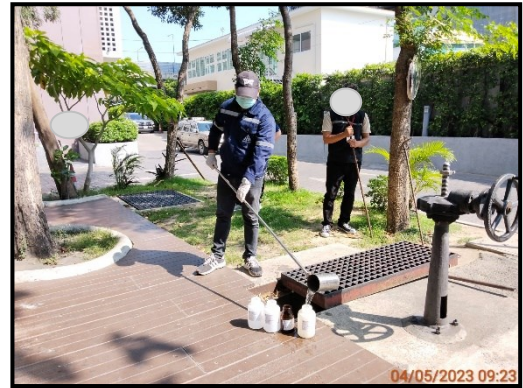
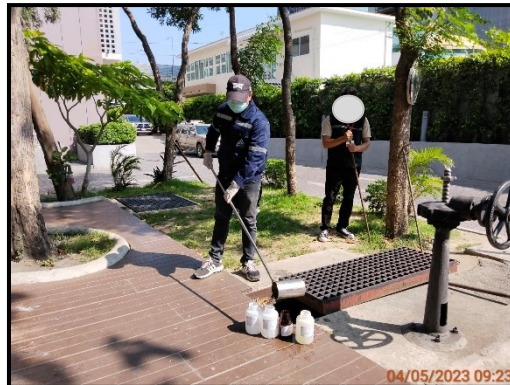
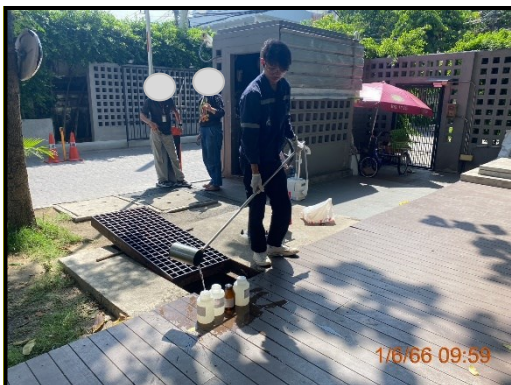
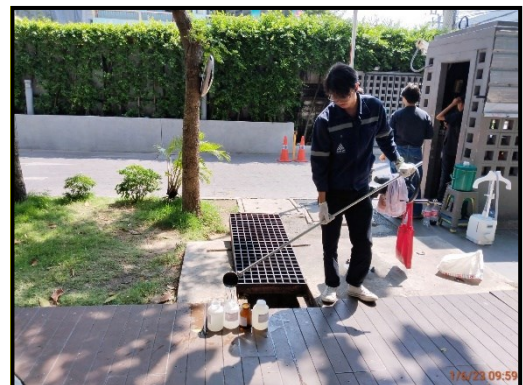
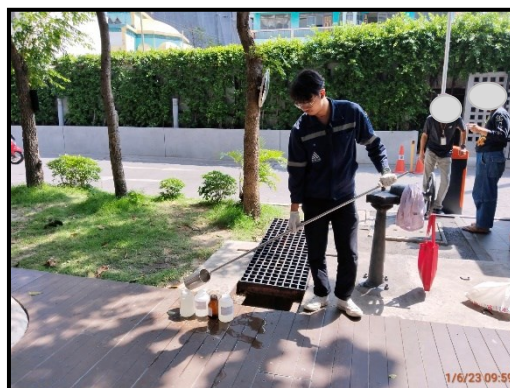
ภาพที่ 2 การเก็บตัวอย่างคุณภาพน้ำ ระหว่างเดือนมกราคม-มิถุนายน พ.ศ. 2566 (ต่อ)

บ่อดตรวจคุณภาพน้ำทิ้งหลังผ่านระบบบำบัดน้ำเสียรวม  
จ. วันที่ 4 พฤษภาคม พ.ศ. 2566

บ่อดตรวจคุณภาพน้ำทิ้งหลังผ่านระบบบำบัดน้ำเสียรวม  
จ. วันที่ 1 มิถุนายน พ.ศ. 2566
