3. ผลการปฏิบัติตามมาตรการฯ

3.1 ผลการปฏิบัติตามมาตรการป้องกันและแก้ไขผลกระทบสิ่งแวดล้อม

การดำเนินการตามมาตรการป้องกันและแก้ไขผลกระทบสิ่งแวดล้อม ระยะดำเนินการ โครงการบ้านเอื้ออาทร จังหวัดเชียงใหม่ (หนองหาร) ระหว่างเดือนมกราคม-มิถุนายน พ.ศ. 2566 มีรายละเอียดการปฏิบัติตาม มาตรการฯ ที่กำหนดในรายงานการวิเคราะห์ผลกระทบสิ่งแวดล้อม แสดงดังตารางที่ 1

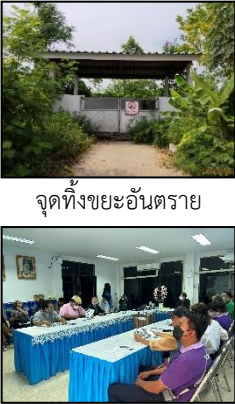
7) จัดให้มีถังขยะรองรับขยะอันตรายมีฝาปิดมิดชิด ขนาด 240 ลิตร จุดละ 1 ถัง และมีป้ายสัญลักษณ์ “ถังขยะอันตราย” ซึ่งจะสามารถรวบรวมขยะอันตรายที่เกิดขึ้นได้อย่างเพียงพอ โครงการจะจัดทำป้ายแสดงรายละเอียดประเภทของขยะอันตราย และแจ้งตำแหน่งที่ตั้งของถังรองรับขยะอันตรายเพื่อให้ผู้พักอาศัยนำไปทิ้งยังถังรองรับได้อย่างถูกต้อง	7) มีที่รองรับขยะอันตรายอยู่บริเวณสวนสาธารณะของโครงการ และมีสัญลักษณ์ “จุดทิ้งขยะอันตราย” พร้อมทั้งมีป้ายแสดงรายละเอียดประเภทของขยะอันตราย และแจ้งตำแหน่งที่ตั้งของที่รองรับขยะอันตรายให้ผู้พักอาศัยภายในโครงการทราบ	ไม่มี

<p style="text-align: center;">จุดทิ้งขยะอันตราย</p> <p style="text-align: center;">การจัดอบรม</p>

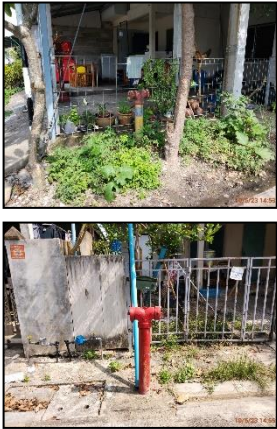
16. การป้องกันอัคคีภัย	1) กำหนดให้ติดตั้งระบบป้องกันอัคคีภัยตามที่ออกแบบไว้และให้ได้ตามมาตรฐานของสมาคมวิศวกรรมสถานแห่งประเทศไทยในพระบรมราชูปถัมภ์	1) มีการติดตั้งระบบป้องกันอัคคีภัยตามที่มาตรการกำหนด	ไม่มี

<p>หัวรับน้ำดับเพลิง</p>

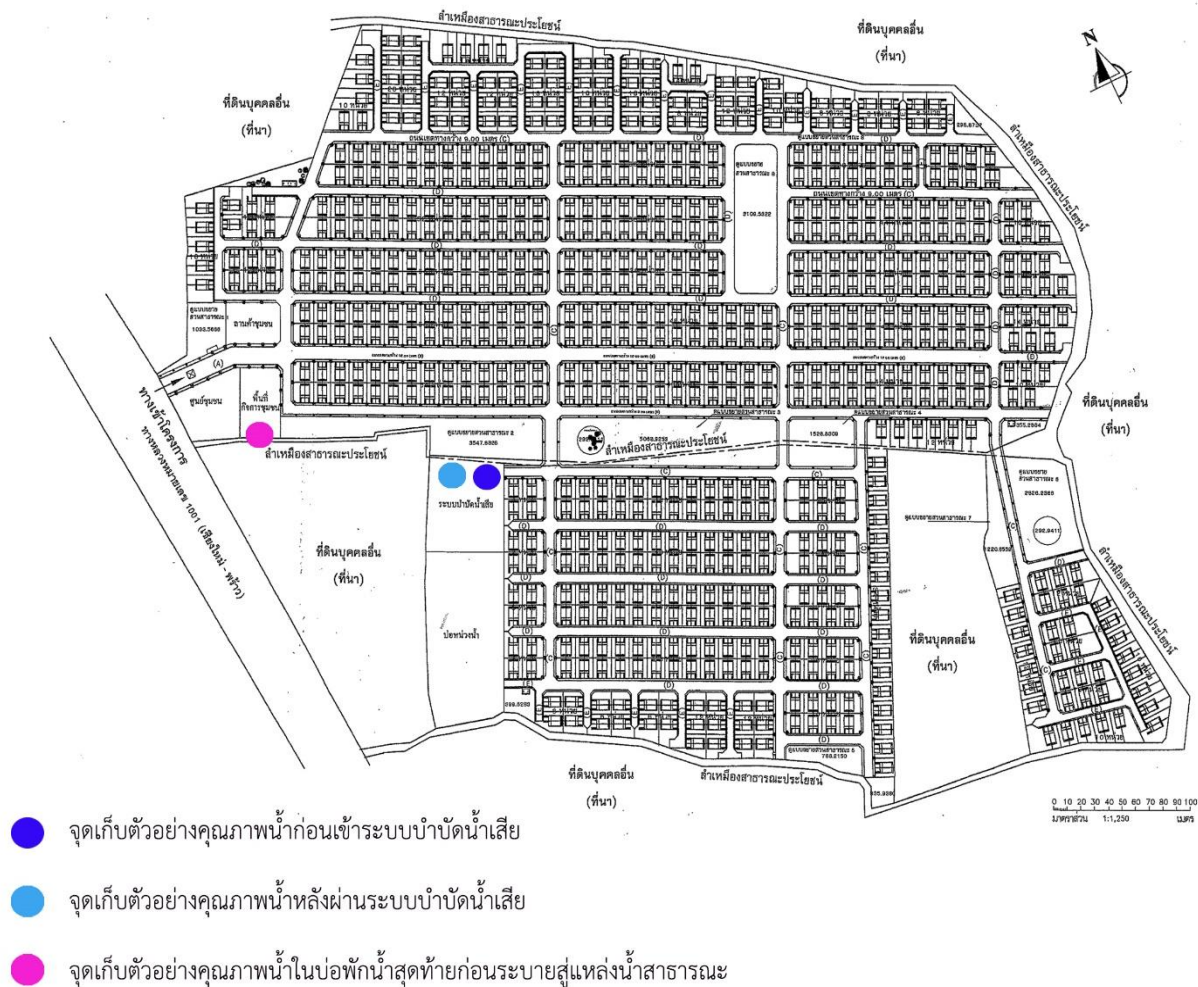
รูปที่ 4 จุดเก็บตัวอย่างคุณภาพน้ำ

การติดตามตรวจสอบคุณภาพน้ำระหว่างเดือนมกราคม-มิถุนายน พ.ศ. 2566 ได้ดำเนินการเก็บตัวอย่างคุณภาพน้ำจากระบบบำบัดน้ำเสียส่วนกลาง และคุณภาพน้ำสุดท้ายก่อนระบายออกสู่แหล่งน้ำสาธารณะ เป็นประจำทุกเดือน แต่ยังไม่มีการเก็บตัวอย่างคุณภาพน้ำจากระบบบำบัดน้ำเสียของศูนย์ชุมชน เนื่องจากยังไม่ได้เปิดใช้งาน (รูปที่ 4 และภาพที่ 3) รายละเอียดผลการตรวจวิเคราะห์ มีดังนี้
