# บทที่ 3

## มาตรการติดตามตรวจสอบคุณภาพสิ่งแวดล้อม

จากการติดตามตรวจสอบการปฏิบัติตามมาตรการติดตามตรวจสอบคุณภาพสิ่งแวดล้อม (ระยะดำเนินการ) โครงการบ้านเอื้ออาทร รัชสิดคลอง 7/1 (ระยะดำเนินการ) ตั้งอยู่ที่ถนนรัชสิด-นครนายก ตำบลลาผักกูด อำเภอธัญบุรี จังหวัดปทุมธานี ตามรายงานวิเคราะห์ผลกระทบสิ่งแวดล้อมที่ได้รับความเห็นชอบจากสำนักงานนโยบายและแผนทรัพยากรธรรมชาติและสิ่งแวดล้อม หนังสือเลขที่ ทส 1009.7/8977 ลงวันที่ 12 กันยายน 2555 มีรายละเอียดผลการติดตามตรวจสอบผลกระทบสิ่งแวดล้อมดังตารางที่ 3-1

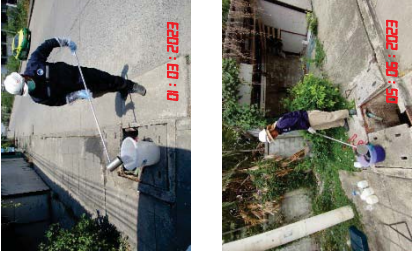
| องค์ประกอบ<br>ทางสิ่งแวดล้อม | มาตรการติดตามตรวจสอบ<br>ผลกระทบสิ่งแวดล้อม | จุดเก็บตัวอย่าง / ความถี่ | ผลการปฏิบัติตามมาตรการป้องกัน<br>และแก้ไขผลกระทบสิ่งแวดล้อม | ปัญหา อุปสรรคที่ไม่สามารถปฏิบัติ<br>ตามมาตรการ และแนวทางการแก้ไข | ภาพประกอบมาตรการ |
|---|---|---|---|---|---|
| | | | | | <p>ป๊อพักสุดท้ายก่อนระบาย<br/>สู่แหล่งน้ำสาธารณะ</p> <ul style="list-style-type: none"> <li>เอกสารแนบ 2</li> <li>รูปที่ 15</li> </ul> |

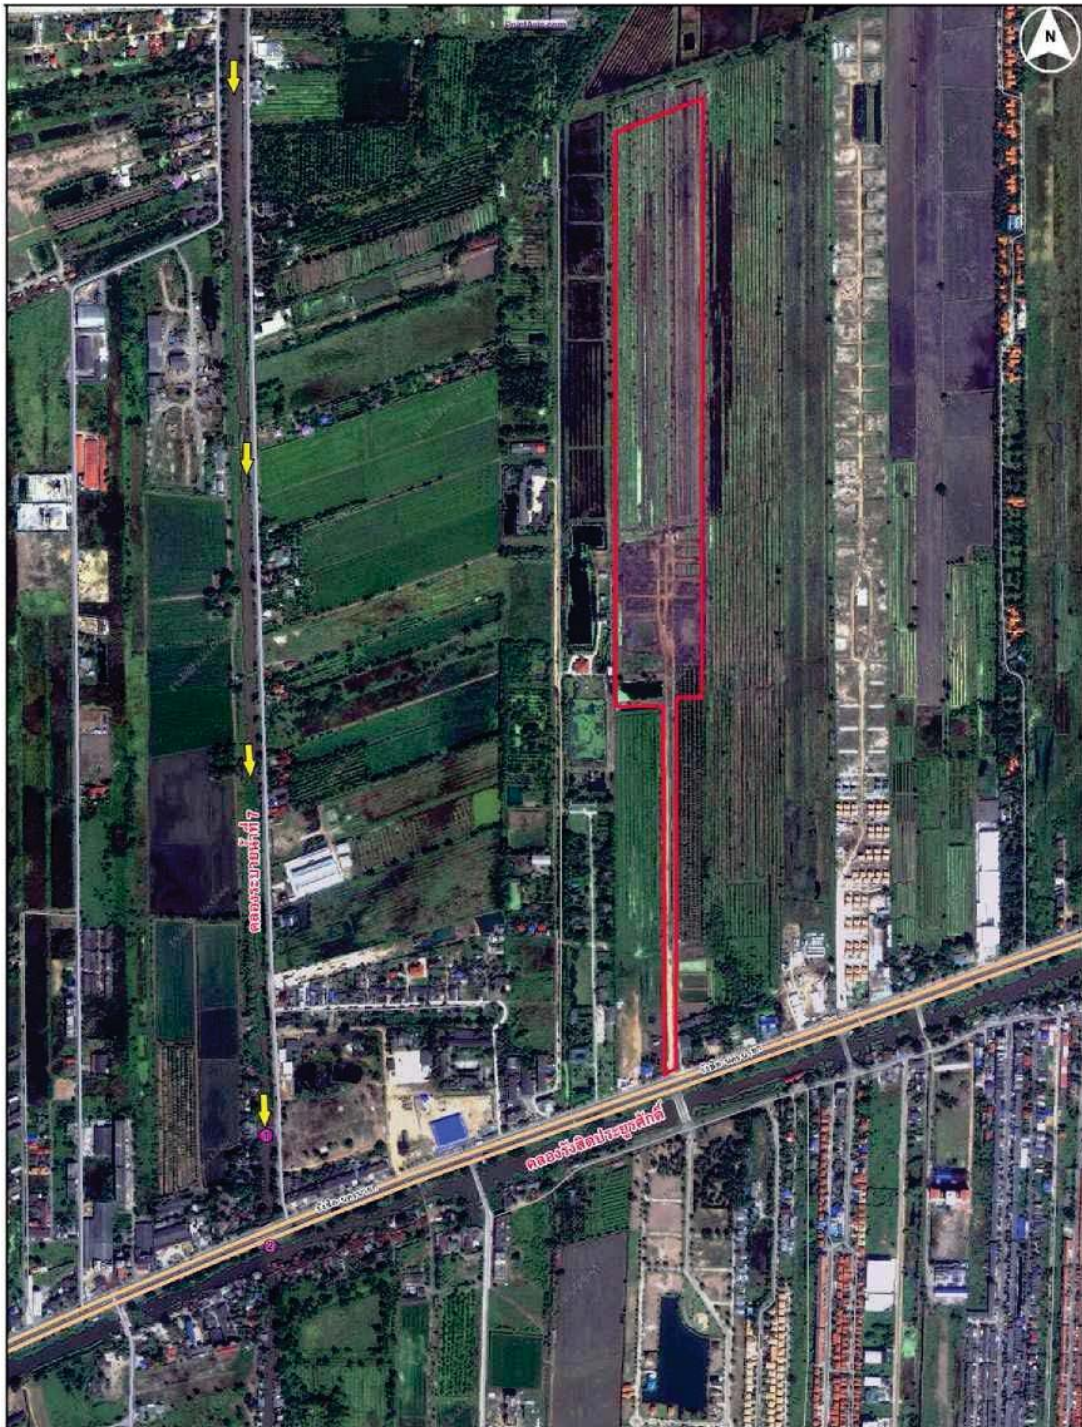
รูปที่ 3-1 ตำแหน่งตรวจวัดคุณภาพสิ่งแวดล้อม

- ❶ จุดเก็บตัวอย่างน้ำในคลองระบายน้ำที่ 7 ก่อนผ่านจุดปล่อยน้ำทิ้งโครงการ
- ❷ จุดเก็บตัวอย่างน้ำในคลองระบายน้ำที่ 7 หลังผ่านจุดปล่อยน้ำทิ้งโครงการ

- จุดเก็บตัวอย่างน้ำในคลองระบายน้ำที่ 7 ก่อนผ่านจุดปล่อยน้ำทั้งโครงการ  
พิกัด : UTM 47 P 690172 E, 1551838 N.
- จุดเก็บตัวอย่างน้ำในคลองระบายน้ำที่ 7 หลังผ่านจุดปล่อยน้ำทั้งโครงการ  
พิกัด : UTM 47 P 690598 E, 1551979 N.
