ผลการตรวจติดตามการปฏิบัติตามมาตรการป้องกัน
และแก้ไขผลกระทบสิ่งแวดล้อม

ผลการติดตามเพื่อตรวจสอบการปฏิบัติตามมาตรการป้องกันและแก้ไขผลกระทบสิ่งแวดล้อมและมาตรการติดตามตรวจสอบคุณภาพของสิ่งแวดล้อม โครงการ พุทธรักษา หัวหิน ของบริษัท พีเอสบี แลนด์ โครงการท่า จำกัด (ฉบับประจำเดือนมกราคม-มิถุนายน 2566) ทำการตรวจสอบเมื่อวันที่ 6 กุมภาพันธ์ 2566 วันที่ 8 มีนาคม 2566 วันที่ 4 เมษายน 2566 และวันที่ 8, 21 มิถุนายน 2566

รูปที่ 2-1 ภาพถ่ายการปฏิบัติตามมาตรการป้องกันและแก้ไขผลกระทบสิ่งแวดล้อมของโครงการ พุทธรักษา ห้วยหิน

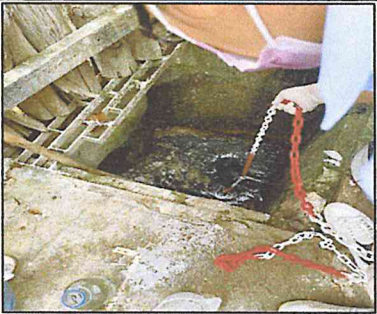
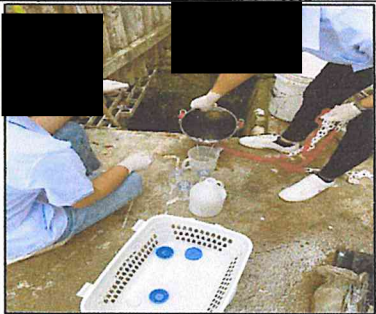
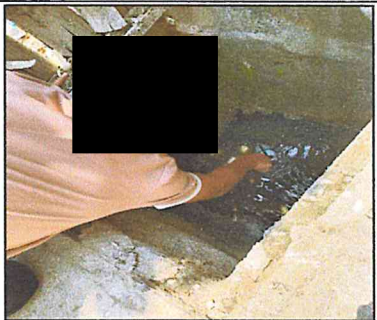
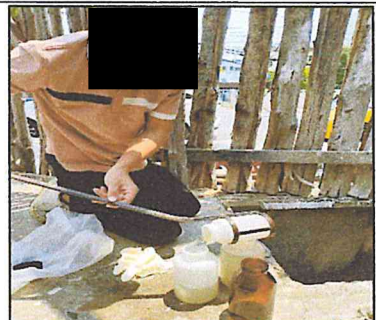
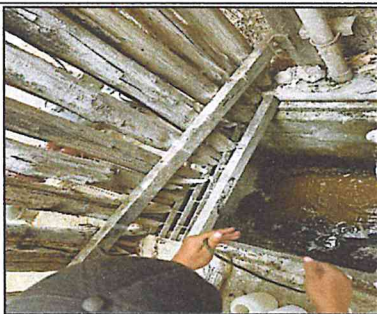
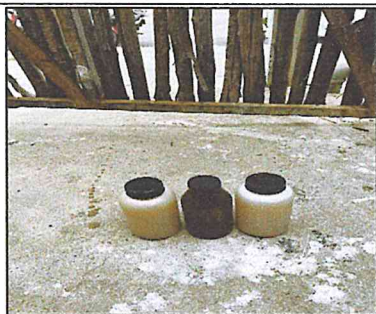
บริษัท กรีน เอิร์ธ คอนซัลแตนท์ จำกัด ได้ดำเนินการติดตามตรวจสอบตามมาตรการป้องกันและแก้ไขผลกระทบสิ่งแวดล้อม โดยทำการเก็บตัวอย่างและวิเคราะห์คุณภาพน้ำทิ้งที่ผ่านการบำบัดน้ำเสียจากระบบเกราะ-กรองไร้อากาศ และส่วนเติมอากาศ จากบ่อบำบัดน้ำเสียสุดท้ายก่อนการระบายออกจากโครงการ พุทธรักษา หัวหิน จำนวน 1 ตัวอย่าง โดยทำการเก็บน้ำหลังบำบัดน้ำเสียแล้ว จากบ่อบำบัดน้ำเสียสุดท้าย ก่อนระบายน้ำออกสู่ท่อระบายน้ำสาธารณะริมถนนแนบเคหาสน์ สลับกันระหว่างจุดเก็บน้ำหลังบำบัดน้ำเสียแล้วจากบ่อบำบัดน้ำเสียสุดท้าย ก่อนระบายน้ำออกสู่ท่อระบายน้ำสาธารณะริมถนนแนบเคหาสน์ทางด้านทิศเหนือและทิศใต้ของโครงการของ แต่ละครั้งของการเก็บน้ำหลังบำบัดน้ำเสียแล้ว(เก็บน้ำตัวอย่างฯ ทุก 2 เดือน (โดยมาตรการฯได้กำหนดให้เก็บน้ำตัวอย่างฯ ทุก 4 เดือน/ครั้ง)) โดยทำการเก็บน้ำหลังบำบัดน้ำเสียแล้ว จากบ่อบำบัดน้ำเสียสุดท้าย ก่อนระบายน้ำออกสู่ท่อระบายน้ำสาธารณะริมถนนแนบเคหาสน์ ทางทิศใต้ของโครงการในวันที่ 6 กุมภาพันธ์ 2566 วันที่ 4 เมษายน 2566 และวันที่ 8 มิถุนายน 2566 และทำการเก็บน้ำหลังบำบัดน้ำเสียแล้ว จากบ่อบำบัดน้ำเสียสุดท้าย ก่อนระบายน้ำออกสู่ท่อระบายน้ำสาธารณะริมถนนแนบเคหาสน์ ทางทิศเหนือของโครงการในวันที่ 8 มีนาคม 2566 (ภาคผนวกที่ 3) ผลการวิเคราะห์คุณภาพน้ำทิ้งแสดงดังตารางที่ 2-2 และตารางที่ 2-3 และรูปที่ 2-2 ถึงรูปที่ 2-3

<p>การเก็บน้ำตัวอย่างจากบ่อกักน้ำสุดท้าย ก่อนระบายออกสู่ท่อระบายน้ำสาธารณะ ริมถนนแนบเคหาสน์ ทางทิศใต้ของโครงการ</p>

<p>การเก็บน้ำตัวอย่างจากบ่อกักน้ำสุดท้าย ก่อนระบายออกสู่ท่อระบายน้ำสาธารณะ ริมถนนแนบเคหาสน์ ทางทิศใต้ของโครงการ เมื่อวันที่ 6 กุมภาพันธ์ 2566</p>

<p>การเก็บน้ำตัวอย่างจากบ่อกักน้ำสุดท้าย ก่อนระบายออกสู่ท่อระบายน้ำสาธารณะ ริมถนนแนบเคหาสน์ ทางทิศใต้ของโครงการ เมื่อวันที่ 4 เมษายน 2566</p>

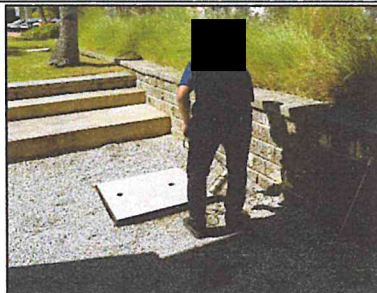
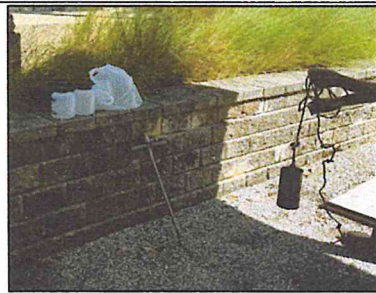
<p>การเก็บน้ำตัวอย่างจากบ่อกักน้ำสุดท้าย ก่อนระบายออกสู่ท่อระบายน้ำสาธารณะ ริมถนนแนบเคหาสน์ ทางทิศเหนือของโครงการ เมื่อวันที่ 8 มีนาคม 2566</p>	
รูปที่ 2-3	การเก็บน้ำตัวอย่างจากบ่อกักน้ำสุดท้าย ก่อนระบายออกสู่ท่อระบายน้ำสาธารณะ ริมถนนแนบเคหาสน์
