3. ผลการปฏิบัติตามมาตรการฯ

3.1 ผลการปฏิบัติตามมาตรการป้องกันและแก้ไขผลกระทบสิ่งแวดล้อม

สรุปผลการปฏิบัติตามมาตรการป้องกันและแก้ไขผลกระทบสิ่งแวดล้อม ระยะดำเนินการ โครงการอาคารเช่าสำหรับผู้มีรายได้น้อย จังหวัดนครสวรรค์ 2 ระหว่างเดือนมกราคม-มิถุนายน พ.ศ. 2566

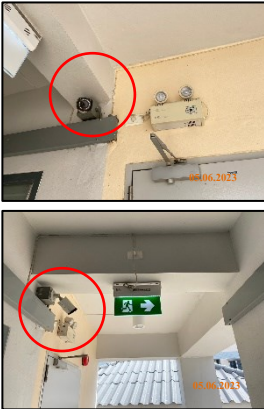
<p>กล้องวงจรปิดภายในอาคาร</p>
	4) ติดตามตรวจสอบการปฏิบัติตามมาตรการป้องกันและแก้ไขผลกระทบสิ่งแวดล้อมด้านต่างๆ อย่างเคร่งครัด	4) โครงการปฏิบัติตามมาตรการป้องกันและแก้ไขผลกระทบสิ่งแวดล้อมด้านต่างๆ บางส่วน	ปฏิบัติตามมาตรการป้องกันและแก้ไขผลกระทบสิ่งแวดล้อมด้านต่างๆ อย่างเคร่งครัด	-
	5) ประสานงานกับหน่วยงานในพื้นที่ด้านการป้องกันการค้าประเวณี และยาเสพติดในพื้นที่	5) มีการประสานงานกับค่ายศูนย์ขวัญแผ่นดินจังหวัดนครสวรรค์ด้านการป้องกันปราบปรามยาเสพติด และประสานงานกับสำนักงานพัฒนาสังคมและความมั่นคงของมนุษย์จังหวัดนครสวรรค์ด้านการป้องกันการค้าประเวณี	ไม่มี	-

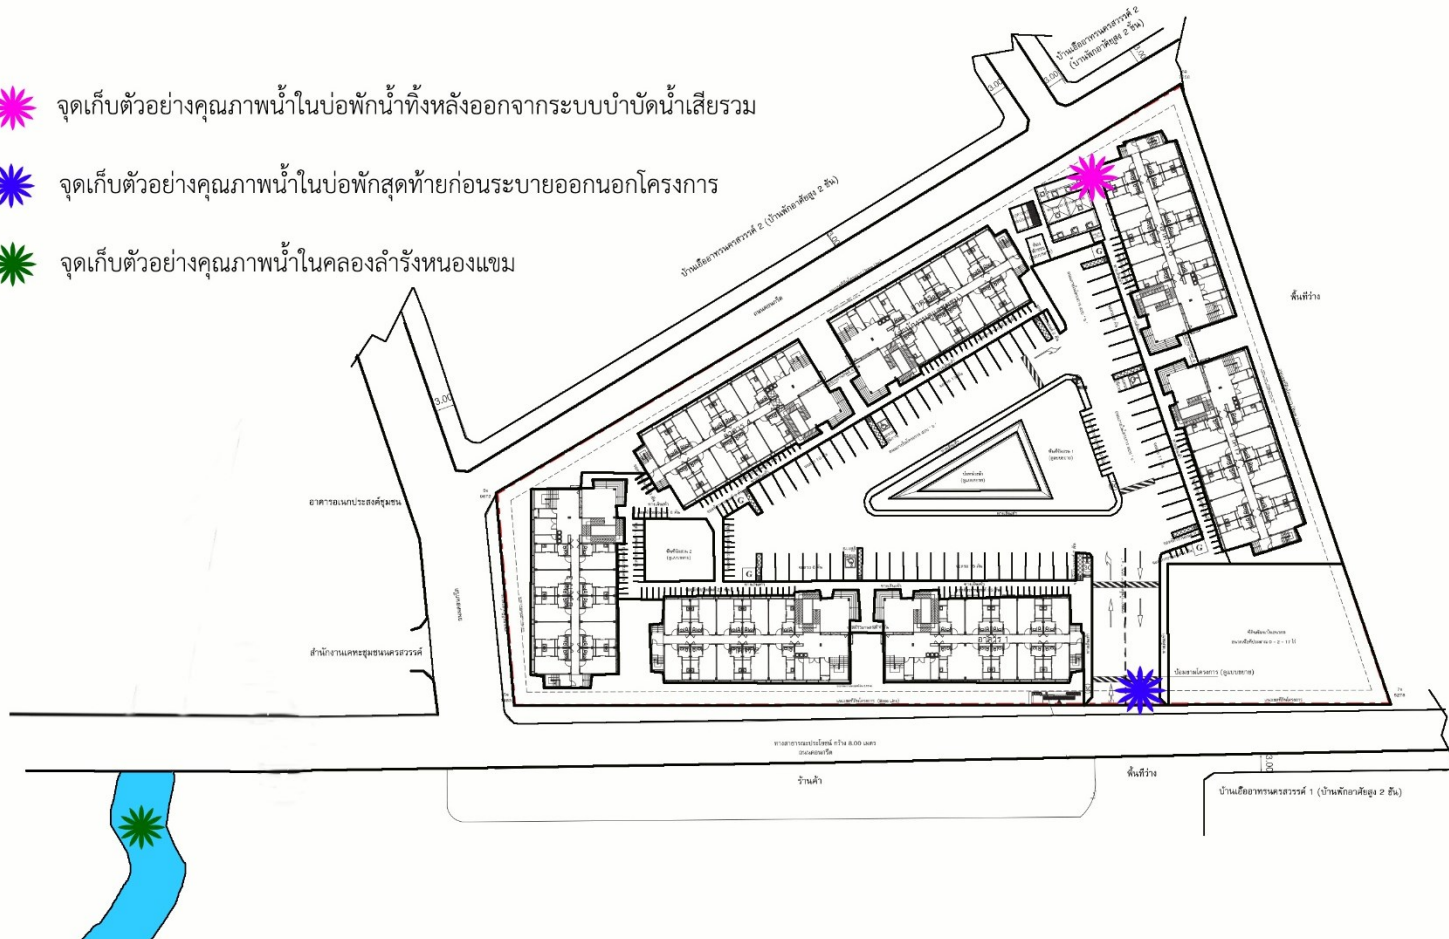
รูปที่ 3 จุดเก็บตัวอย่างคุณภาพน้ำ

- จุดเก็บตัวอย่างคุณภาพน้ำในบ่อพักน้ำทิ้งหลังออกจากระบบบำบัดน้ำเสียรวม
- จุดเก็บตัวอย่างคุณภาพน้ำในบ่อพักสุดท้ายก่อนระบายออกนอกโครงการ
- จุดเก็บตัวอย่างคุณภาพน้ำในคลองลำรางหนองแขม

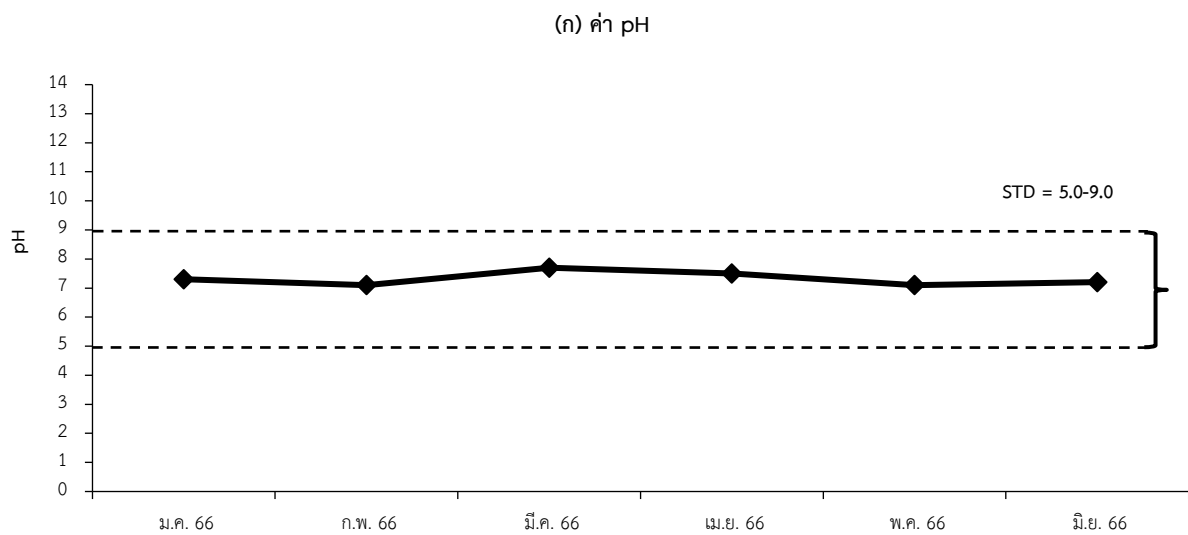
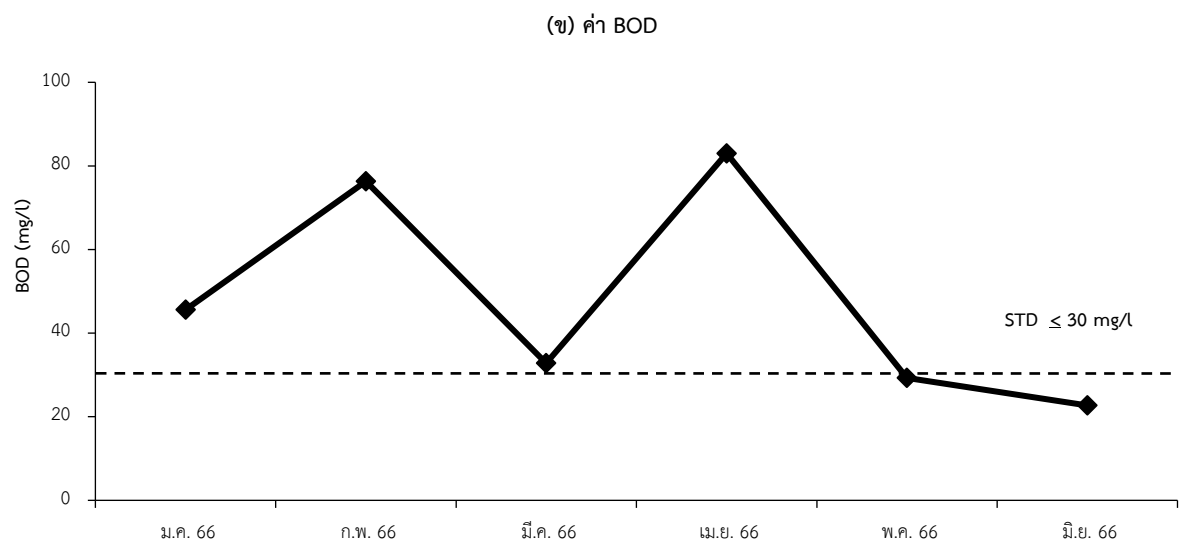
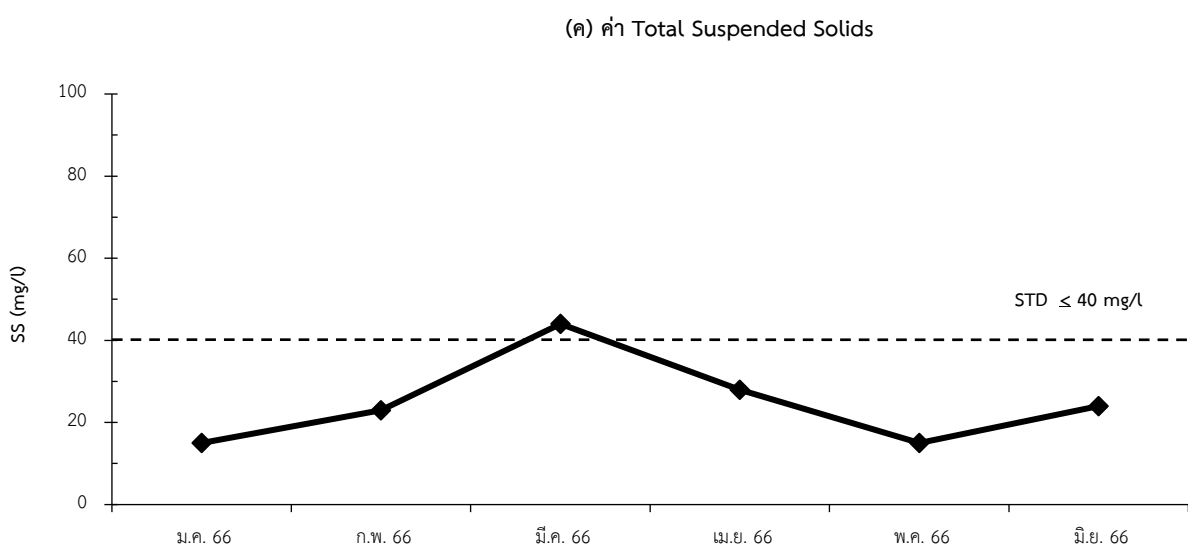
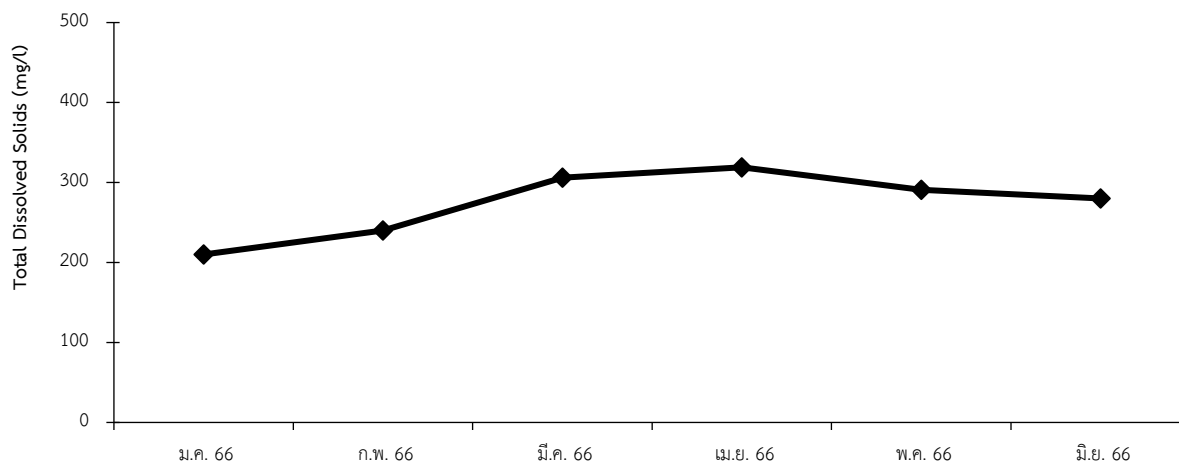
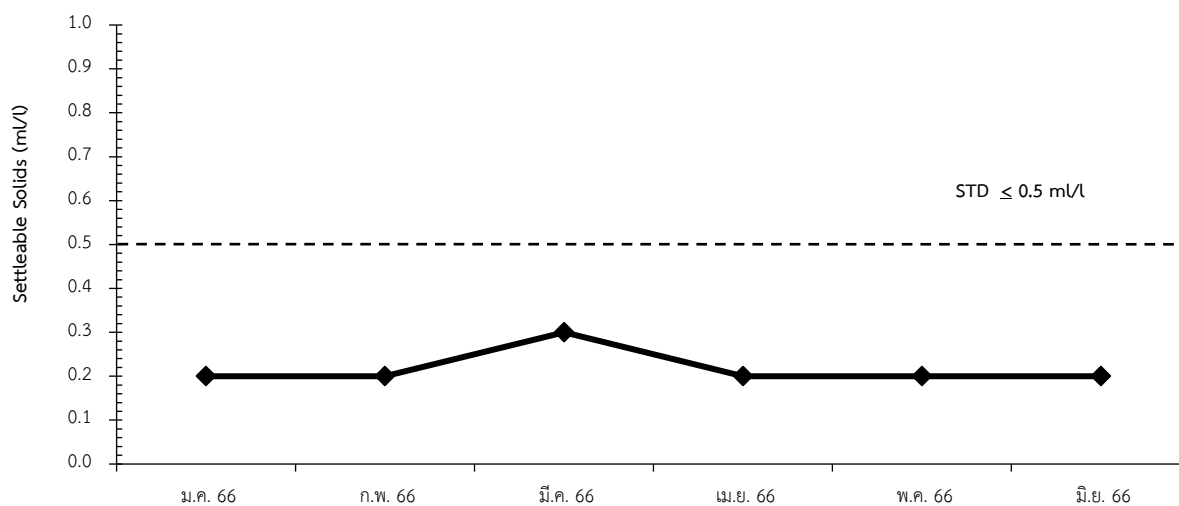
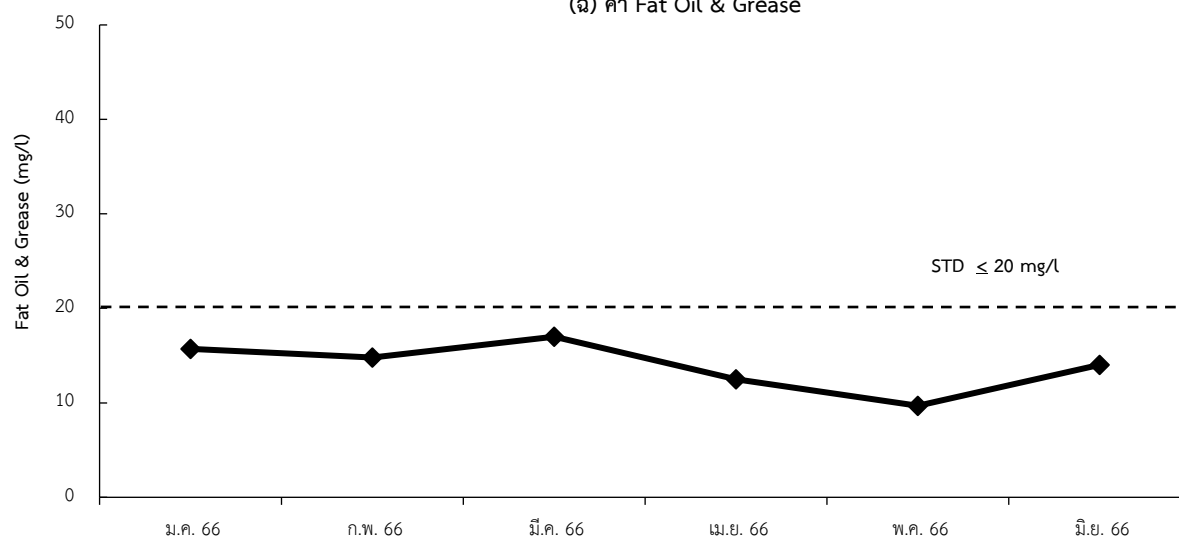
รูปที่ 4 ผลการตรวจวิเคราะห์คุณภาพน้ำในบ่อพักน้ำทิ้งหลังออกจากระบบบำบัดน้ำเสียรวม

(ง) ค่า Total Dissolved Solids

(จ) ค่า Settleable Solids

(ฉ) ค่า Fat Oil & Grease

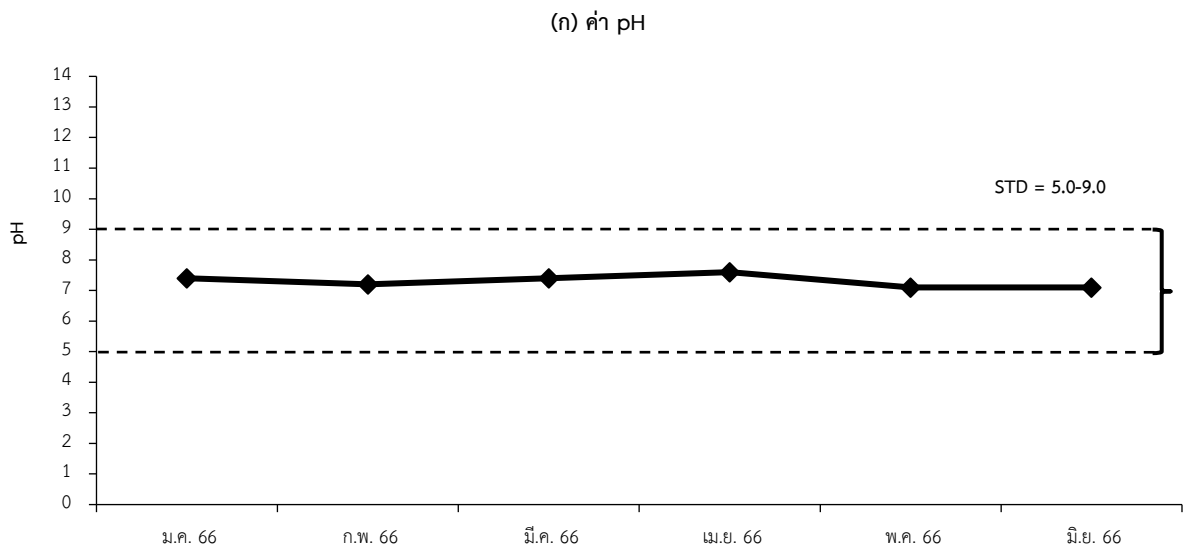
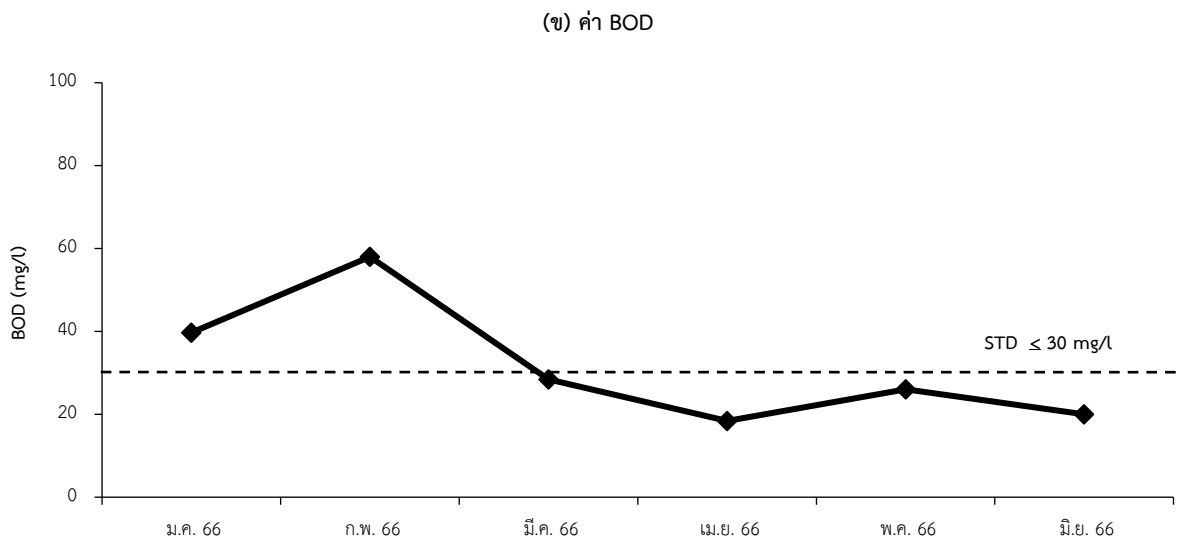
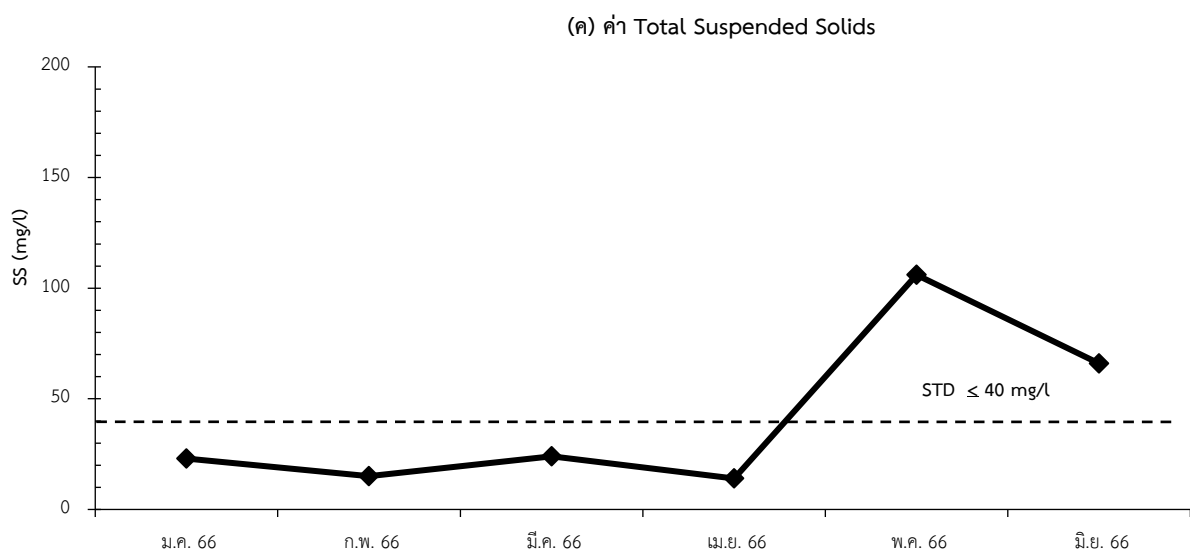
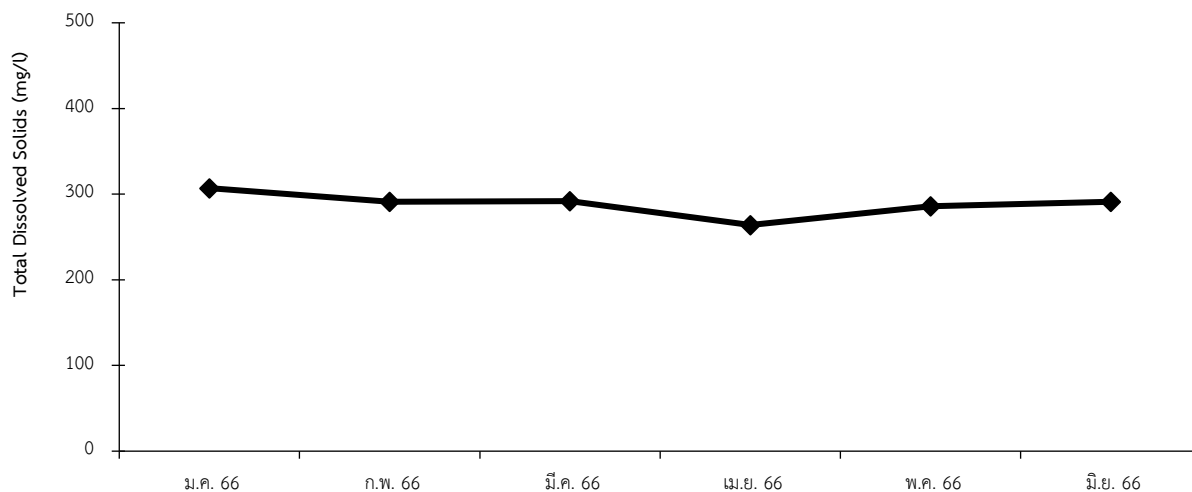
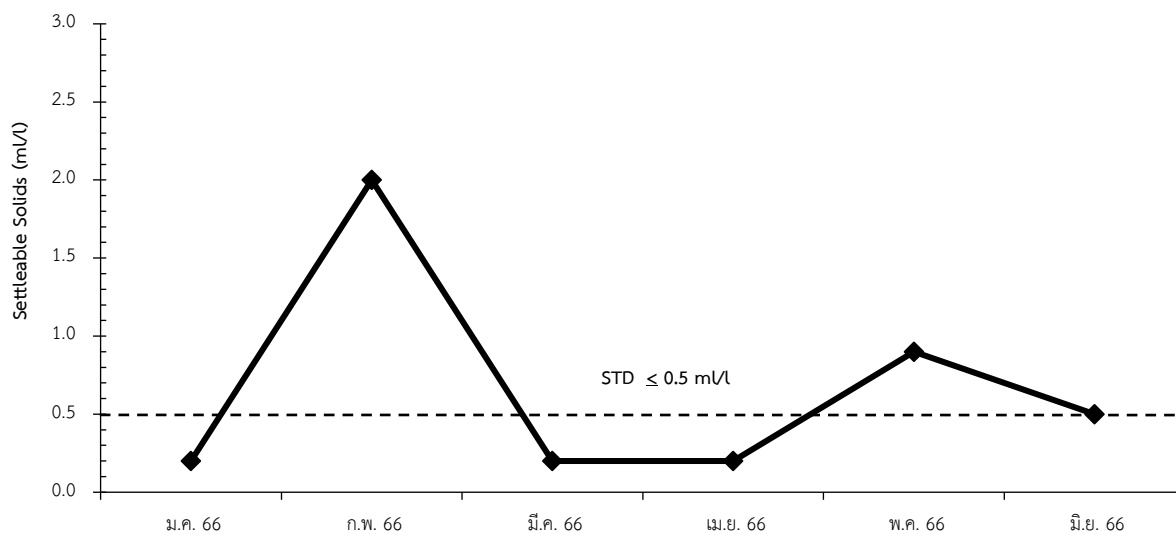
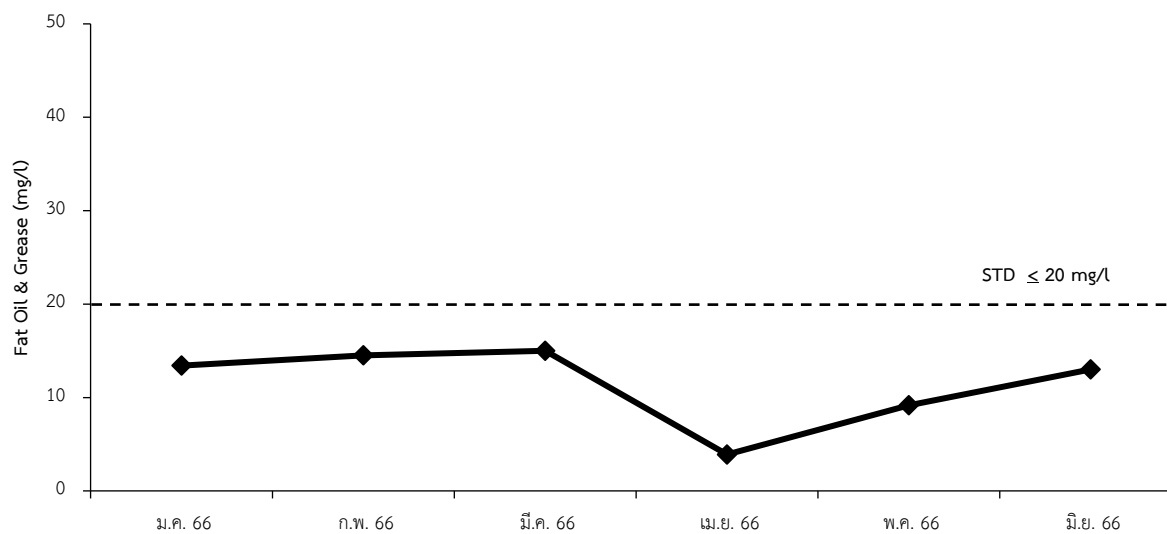
รูปที่ 5 ผลการตรวจวิเคราะห์คุณภาพน้ำในบ่อพักสุดท้ายก่อนระบายออกนอกโครงการ

(ง) ค่า Total Dissolved Solids

(จ) ค่า Settleable Solids

(ฉ) ค่า Fat Oil & Grease

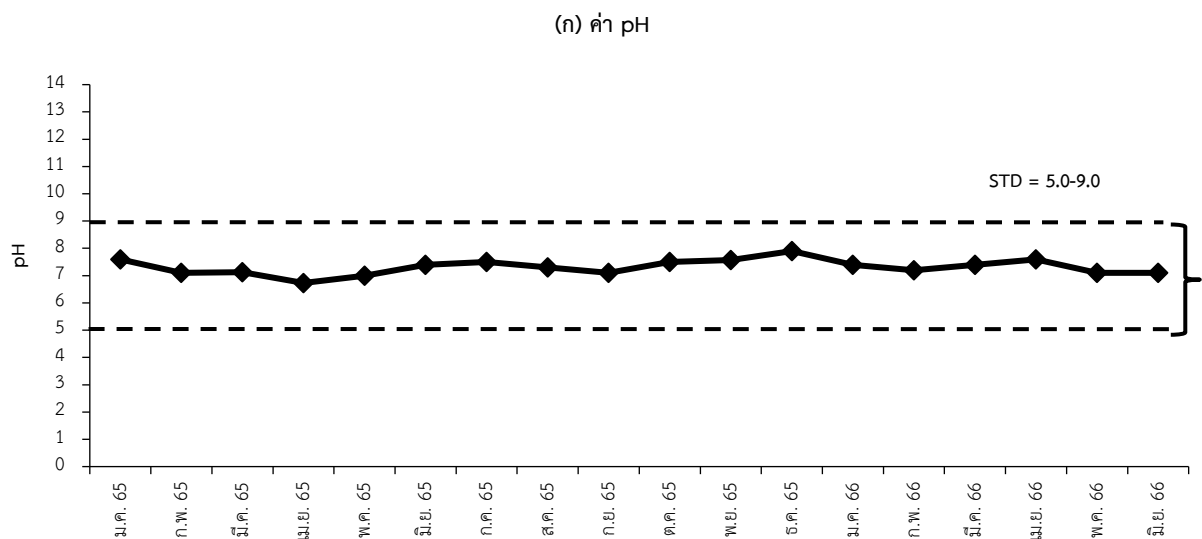
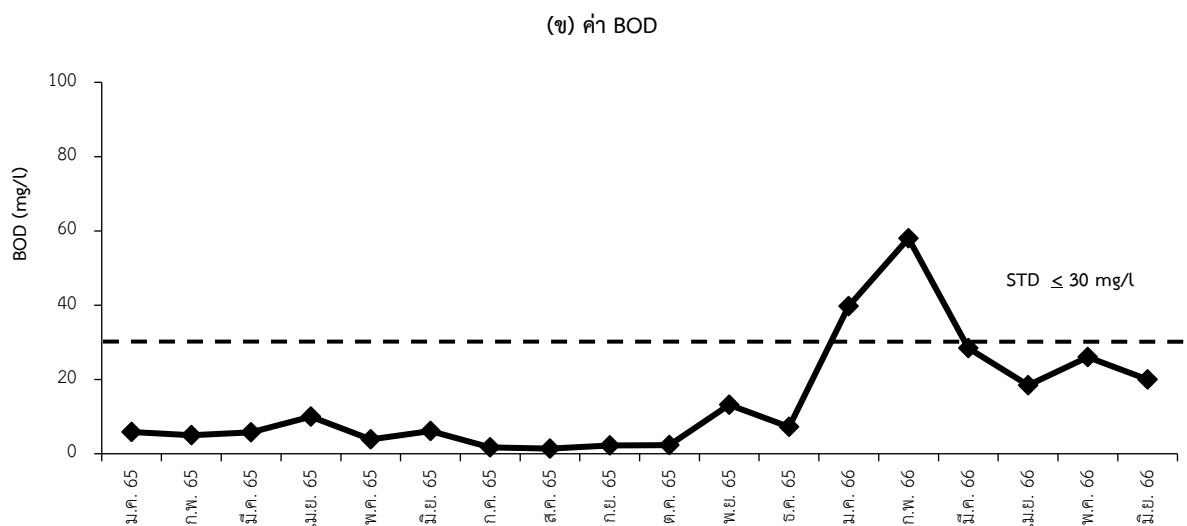
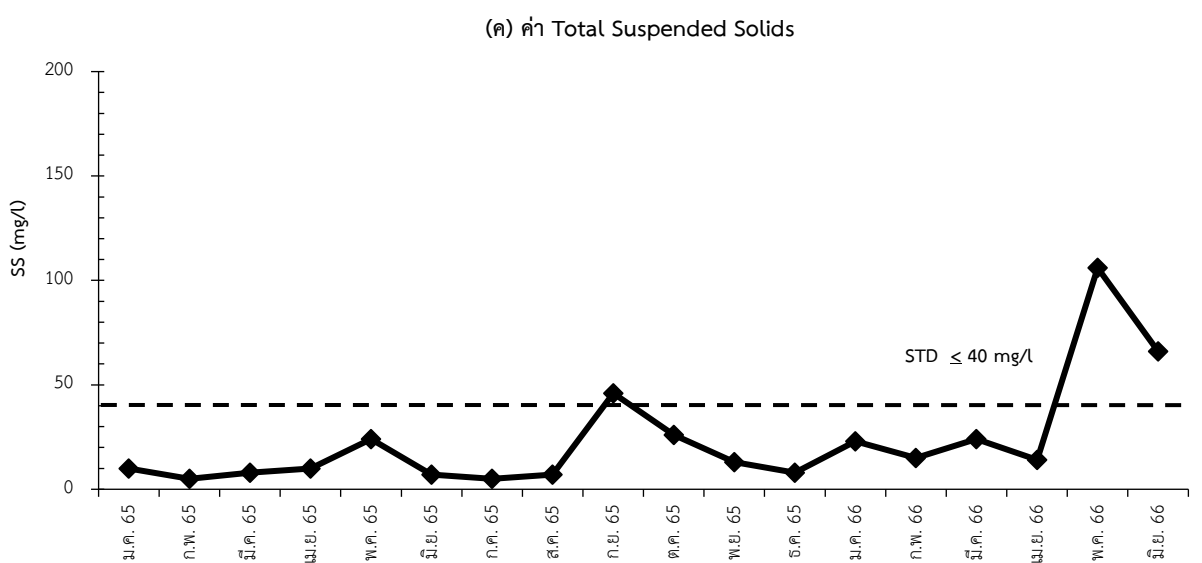
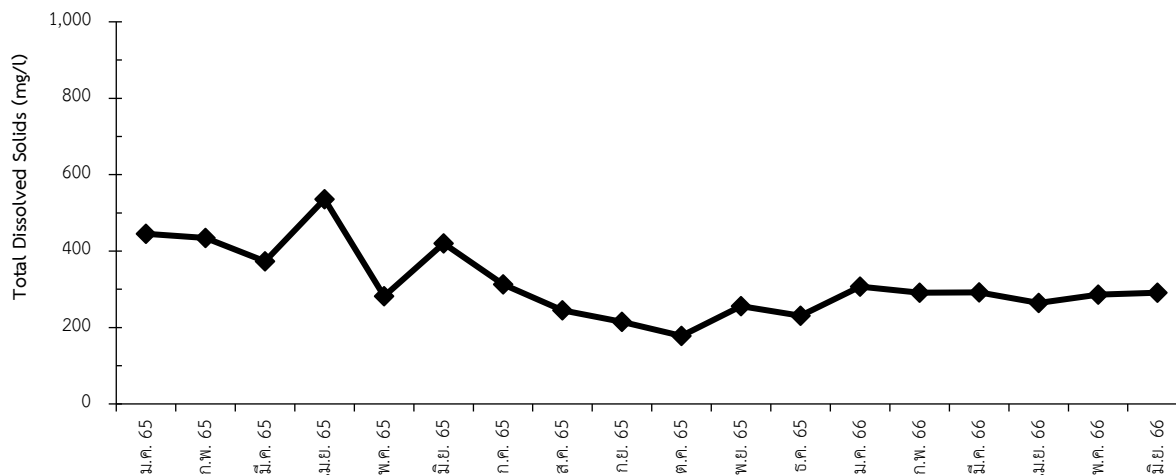
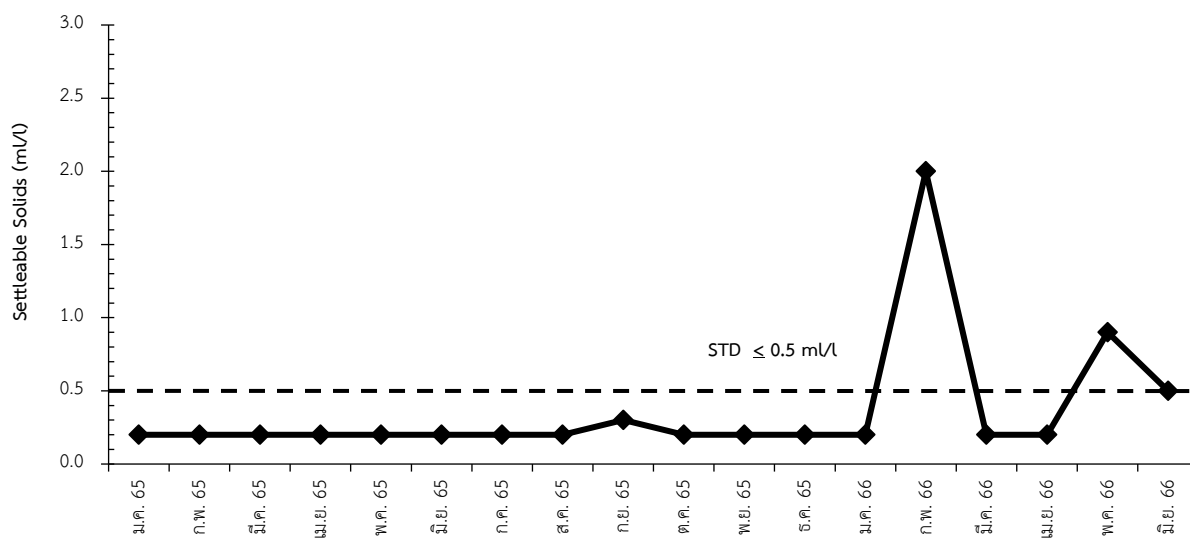
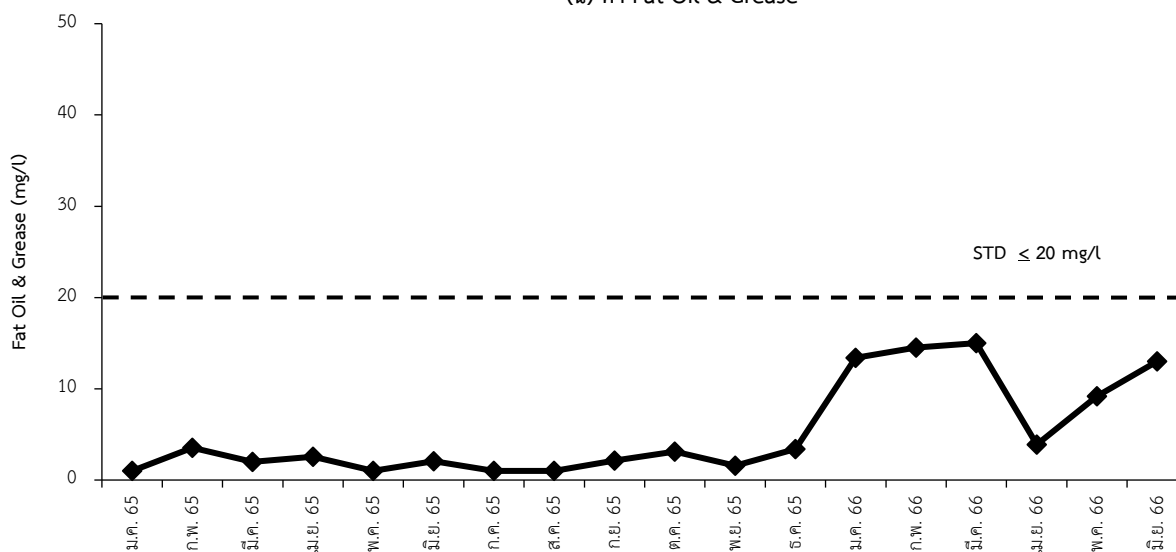
รูปที่ 6 เปรียบเทียบผลการตรวจวิเคราะห์คุณภาพน้ำในบ่อพักสุดท้ายก่อนระบายออกนอกโครงการ

(ง) ค่า Total Dissolved Solids

(จ) ค่า Settleable Solids

(ฉ) ค่า Fat Oil & Grease
