รายงานผลการปฏิบัติตามมาตรการป้องกันและแก้ไขผลกระทบสิ่งแวดล้อม

และมาตรการติดตามตรวจสอบผลกระทบสิ่งแวดล้อม

โครงการ บ้านสิริเรอร์ติวัน (ระยะดำเนินการ)

ระหว่างเดือนมกราคม – มิถุนายน 2566

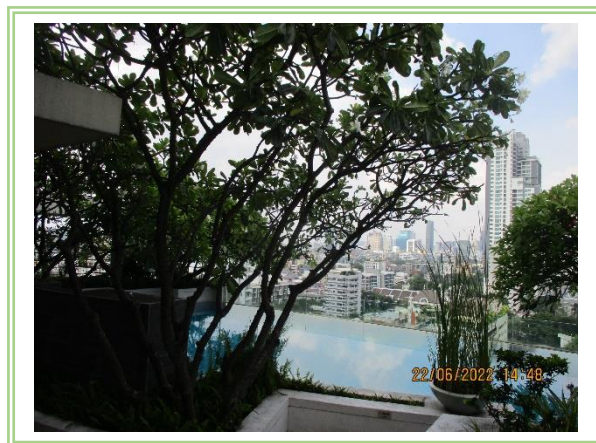
รูปที่ 2.3-1 พื้นที่สีเขียวของโครงการ

โครงการจัดให้มีพื้นที่สีเขียวบริเวณชั้นล่าง และชั้น 16 โดยมีพื้นที่รวม 1,873 ตารางเมตร (รวมพื้นที่ปูหญ้า) คิดเป็นอัตราส่วนพื้นที่สีเขียวต่อผู้พักอาศัยประมาณ 3.34 ตารางเมตร/คน (ผู้พักอาศัย 560 คน) และหากคิดพื้นที่สีเขียวของโครงการโดยไม่รวมพื้นที่ปูหญ้า โครงการจะมีพื้นที่สีเขียวรวม 1,403 ตารางเมตร (คิดจากพื้นที่ปลูกและพื้นที่ทรงพุ่มปกคลุมดินของไม้ยืนต้น) คิดเป็นอัตราส่วนพื้นที่สีเขียวต่อผู้พักอาศัยประมาณ 2.51 ตารางเมตร/คน แสดงดังรูปที่ 2.3-1

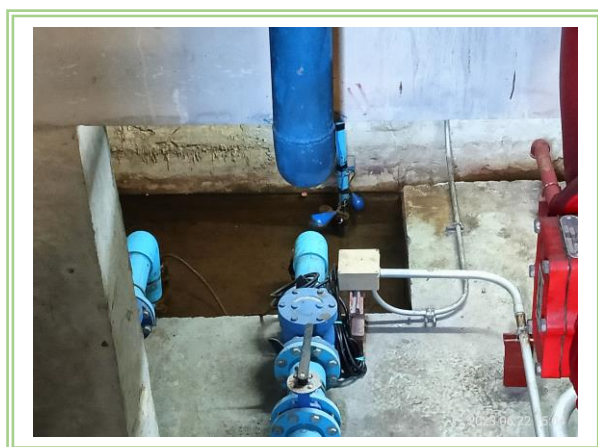
รูปที่ 2.4-1 ถังเก็บน้ำใต้ดิน

โครงการจะใช้น้ำจากการประปานครหลวง สำนักงานประปาสาขาสุขุมวิท โดยโครงการจะต่อท่อประปาจากการประปานครหลวงผ่านมิเตอร์ เพื่อนำมาเก็บไว้ในถังเก็บน้ำชั้นใต้ดิน จากนั้นจะสูบน้ำขึ้นไปเก็บไว้ในถังเก็บน้ำชั้นหลังคาแล้วจึงจ่ายลงมายังส่วนต่างๆ ของอาคาร โดยอาศัยแรงโน้มถ่วงของโลก แสดงดังรูปที่ 2.4-1 – 2.4-2

(1) ถังเก็บน้ำใต้ดิน จำนวน 2 ถัง ฝังอยู่ใต้ดินบริเวณทางวิ่งรถยนต์ด้านทิศใต้ของโครงการแต่ละถังมีขนาดกว้าง 3.4 เมตร ยาว 17 เมตร ลึกประมาณ 348 ลูกบาศก์เมตร

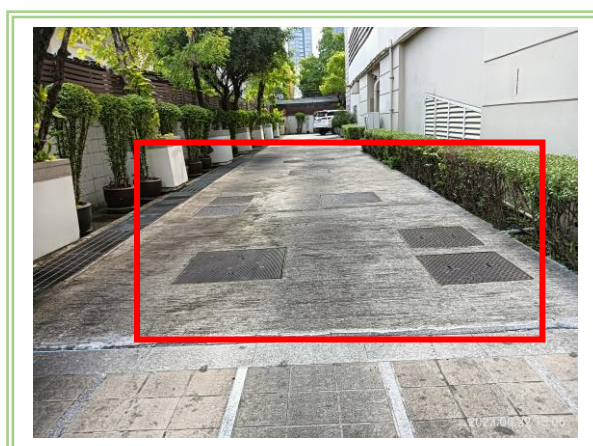
รูปที่ 2.4-3 ระบบบำบัดน้ำเสีย

ระบบบำบัดน้ำเสียของโครงการ เป็นบ่อเติมอากาศแบบฟิล์มตรึง (Fixed Film Aeration) แสดงดังรูปที่ 2.4-3 ออกแบบให้สามารถรับน้ำเสียได้ 100 ลูกบาศก์เมตร/วัน โดยน้ำเสียจากครัวของห้องพักจะไหลเข้าสู่บ่อตกไขมัน (Grease Trap Tank) ก่อนที่จะไหลเข้าสู่บ่อเกรอะ (Septic Tank) รวมกับน้ำเสียจากส่วนอื่นๆ และไหลเข้าสู่บ่อปรับอัตราการไหล (Equalization Tank) จากนั้นน้ำเสียจะถูกสูบเข้าสู่บ่อเติมอากาศแบบฟิล์มตรึง (Fixed Film Aeration Tank) น้ำเสียที่ผ่านการเติมอากาศจะไหลเข้าสู่บ่อตกตะกอน (Sedimentation Tank) เพื่อตกตะกอน แยกตะกอนจุลินทรีย์ออกจากส่วนน้ำใส ซึ่งตะกอนที่ตกลงสู่ก้นบ่อตกตะกอนจะไหลเข้าสู่บ่อพักตะกอนเวียนกลับ (Return Sludge Tank) โดยตะกอนส่วนหนึ่งจะถูกสูบกลับเข้าสู่บ่อเติมอากาศทันที และตะกอนส่วนที่เหลือจะถูกสูบเข้าสู่บ่อเก็บตะกอนส่วนเกิน (Excess Sludge Tank) สำหรับน้ำใสจะไหลผ่านเวียร์ของบ่อตกตะกอน เข้าสู่บ่อพักน้ำทิ้ง (Effluent Tank) จากนั้นจะถูกสูบรวมคายออกสู่ท่อระบายน้ำริมถนนซอยสุขุมวิท 31

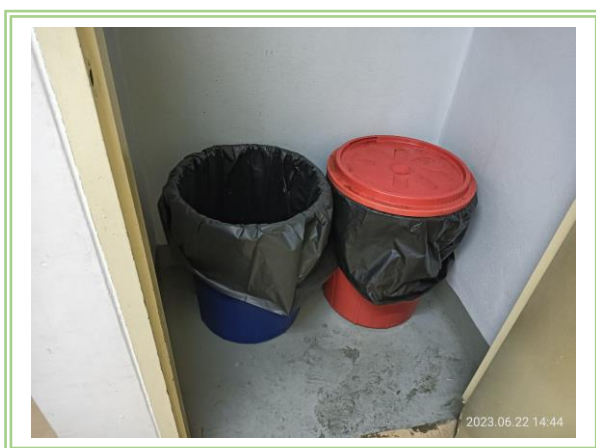
รูปที่ 2.5-1 ถังขยะภายในห้องพักขยะในแต่ละชั้น

โครงการจะจัดเตรียมถังขยะ วางไว้ในแต่ละชั้นของอาคาร แสดงดังรูปที่ 2.5-1 ทั้งนี้ทางโครงการจะจัดให้มีพนักงานทำความสะอาดเก็บขยะทุกวัน โดยจะแยกขยะเปียกและขยะแห้งใส่ถุงดำและมัดปากถุงให้แน่น และมีการติดฉลากบอกประเภทของขยะนั้นๆ จากนั้นให้พนักงานนำขยะจากชั้นต่างๆ ไปรวมไว้ที่ห้องพักขยะรวม โดยใช้บันได 2 (ด้านทิศตะวันออกของอาคาร) ขึ้น-ลง เป็นเส้นทางในการขนขยะ ซึ่งจะไม่ทำให้เกิดการกีดขวางทางเดินของผู้พักอาศัย โดยจะให้พนักงานปฏิบัติงานในช่วงเวลา 10.00-12.00 น. ซึ่งเป็นเวลาที่ผู้พักอาศัยออกไปปฏิบัติงาน

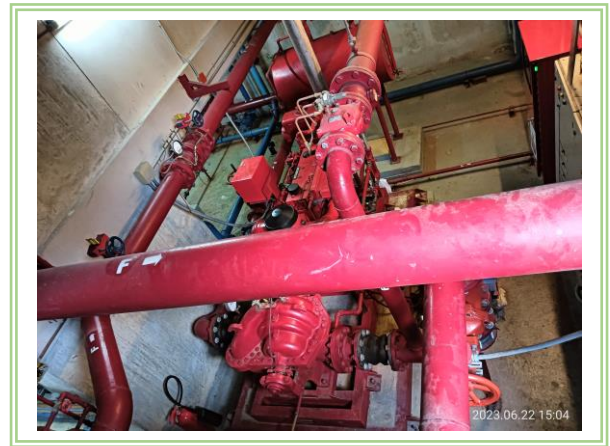
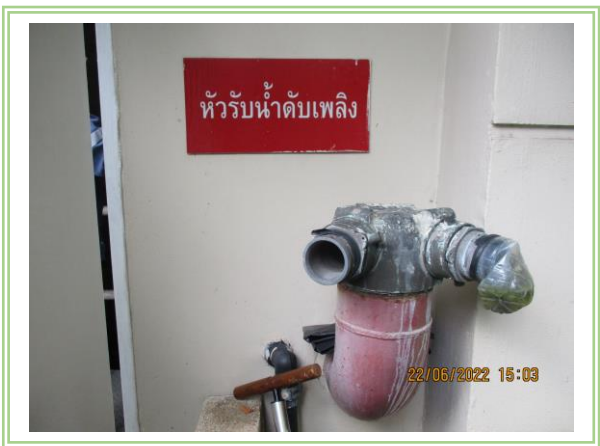
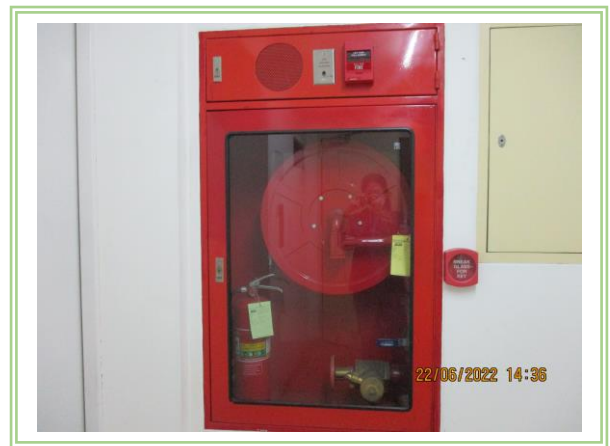
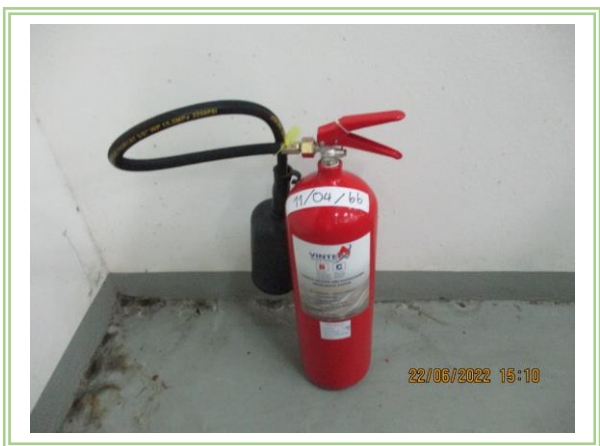
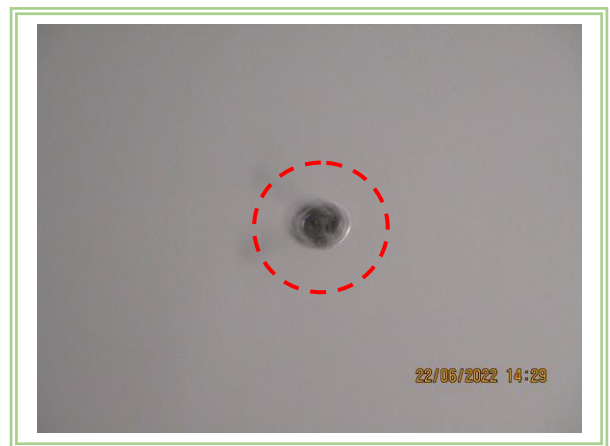
รูปที่ 2.7-1 ระบบป้องกันภัยและเตือนอัคคีภัย

เครื่องแจ้งเหตุ โดยใช้มือดึง สำหรับส่งสัญญาณเตือนภัย จะติดตั้งอยู่บริเวณเดียวกันกับ Alarm Bell ซึ่งมีจำนวนทั้งสิ้น 71

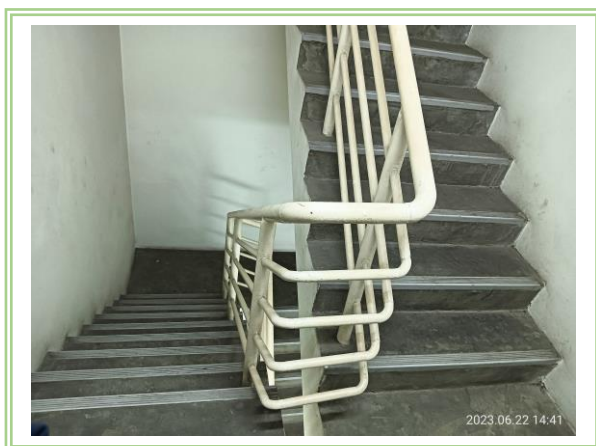
รูปที่ 2.8-1 บันไดหนีไฟ

ทางหนีไฟของโครงการจะใช้บันไดหลักและบันไดหนีไฟ ซึ่งทางโครงการได้ออกแบบเพื่อสามารถใช้ในการหนีไฟได้ **แสดงดังรูปที่ 2.8-1** โครงการจะมีการติดตั้งป้ายบอกทางออกฉุกเฉิน **แสดงดังรูปที่ 2.8-2** ซึ่งจะแสดงให้เห็นชัดเจนและจะไม่ใช้สีหรือรูปร่างที่กลมกลืนกับการตกแต่งป้ายอื่นๆ ที่ติดไว้ใกล้เคียงกัน ป้ายบอกทางหนีไฟชั่วคราวจะใช้คำว่า “ทางหนีไฟ” ตัวอักษร “ท ง ห น” สูงไม่น้อยกว่า 15 เซนติเมตร โดยตัวอักษรจะใช้สีเขียวบนพื้นสีขาวและมีไฟแสงสว่างให้เห็นเด่นชัดตลอดเวลาทั้งภาวะปกติและภาวะฉุกเฉินไว้ที่บริเวณทางออกสู่บันไดของทุกๆ ชั้น

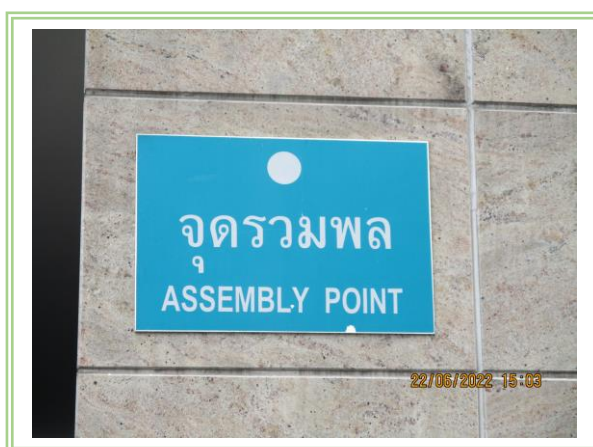
รูปที่ 2.8-3 จุดรวมพล (ด้านทิศตะวันออก)

การกำหนดจุดรวมพล ในการซ้อมการอพยพหนีไฟ จะมีการกำหนดจุดรวมพลเบื้องต้นภายในโครงการเพื่อเป็นจุดที่จะตรวจเช็คจำนวนคน ว่ามีผู้ใดติดอยู่ในห้องพักหรือไม่ เพื่อจะได้สั่งการให้ทีมดับเพลิง หรือทีมค้นหา หรือแจ้งเจ้าหน้าที่ดับเพลิงช่วยค้นหาผู้สูญหายได้ทันทั่วทั้งที่ ซึ่งโครงการกำหนดให้พื้นที่ว่างบริเวณทิศตะวันออกเป็นจุดรวมพลเบื้องต้น **แสดงดังรูปที่ 2.8-3** จากนั้นเมื่อเช็คจำนวนคนเรียบร้อยแล้วทีมให้ความช่วยเหลือจะพาผู้พักอาศัยไปยังภายนอกโครงการต่อไป

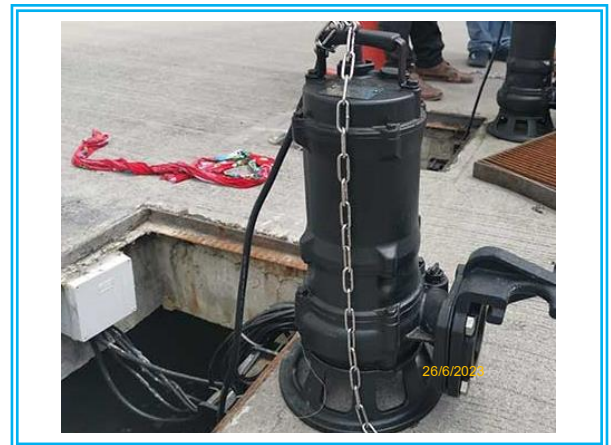
รูปที่ 3.1-16 บ่อพักไม่มีการสะสมของตะกอนดิน

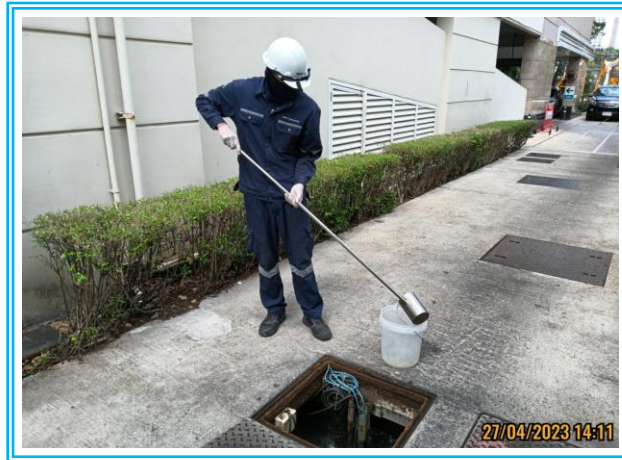
น้ำทิ้งก่อนการบำบัด (บ่อปรับอัตราการใช้)

รูปที่ 4.3-2 แสดงการเก็บตัวอย่างเพื่อวิเคราะห์คุณภาพน้ำทิ้งจากระบบบำบัดน้ำเสีย  
ดำเนินการเก็บตัวอย่างเมื่อวันที่ 7 มิถุนายน 2566

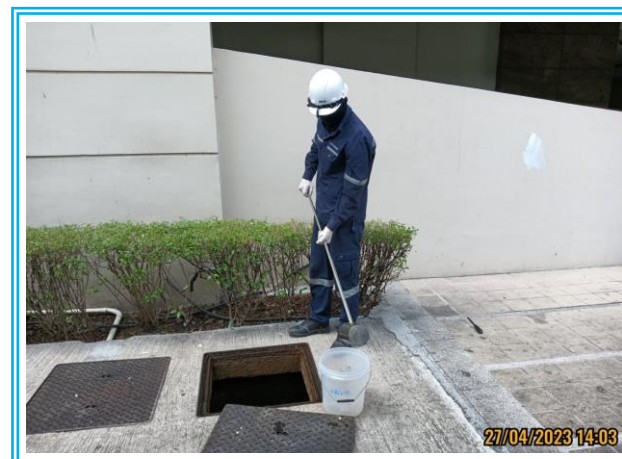
น้ำทิ้งหลังการบำบัด (บ่อพักน้ำทิ้ง)
