## บทที่ 2

### ผลการปฏิบัติตามมาตรการป้องกันและแก้ไขผลกระทบสิ่งแวดล้อม

สรุปผลการปฏิบัติตามมาตรการป้องกัน และแก้ไขผลกระทบสิ่งแวดล้อม และมาตรการติดตามตรวจสอบผลกระทบสิ่งแวดล้อม (ระยะดำเนินการ)

ของโครงการโรงพยาบาลธนบุรีทุ่งสง

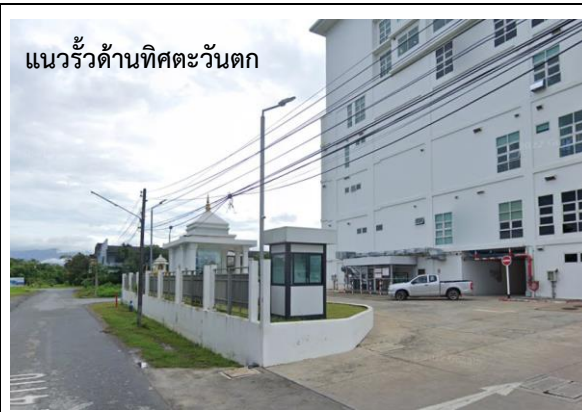
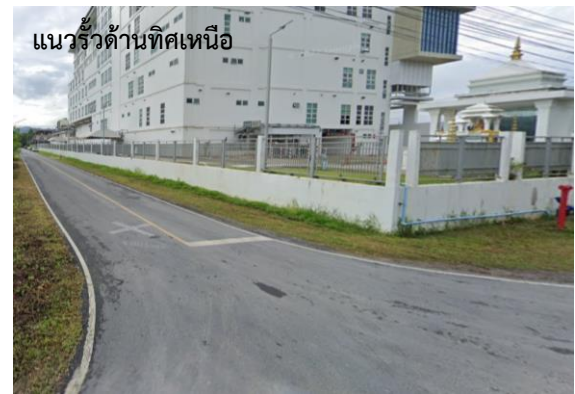
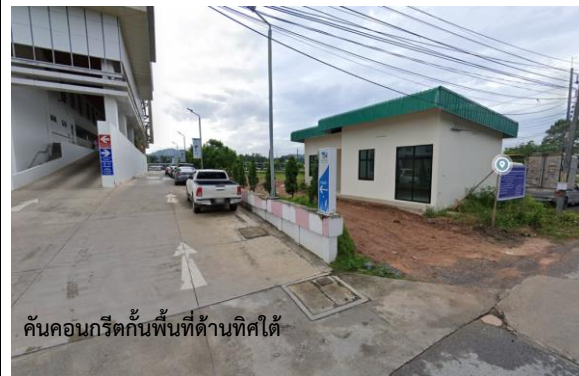
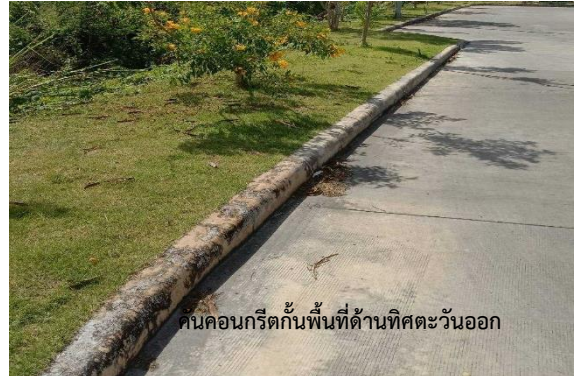
รูปที่ 2-1 รั้ว และคันคอนกรีต โดยรอบโครงการ

- จัดให้มีรั้วล้อมรอบพื้นที่โครงการเพื่อกันขอบเขตพื้นที่โดยแนวรั้วของโครงการด้านล่างควรปิดทึบไม่เกินครึ่งหนึ่งของความสูงของรั้วและความสูงส่วนที่เหลือให้เป็นรั้วโปร่ง	- โครงการจัดให้มีรั้วสูง 2.0 เมตร ทางด้านทิศตะวันตกและทิศเหนือ ลักษณะด้านล่างเป็นรั้วปิดทึบไม่เกินครึ่งหนึ่งของความสูงของรั้ว และความสูงส่วนที่เหลือเป็นรั้วโปร่ง ส่วนพื้นที่ด้านทิศใต้และทิศตะวันออก มีการทำคันคอนกรีตกันขอบเขตพื้นที่ <b>ดังรูปที่ 2-1</b>	แก้ไขมาตรการเป็น “จัดให้มีรั้วสูง 2.0 เมตร ทางทิศตะวันตกและทิศเหนือ ลักษณะด้านล่างเป็นรั้วปิดทึบไม่เกินครึ่งหนึ่งของความสูงของรั้ว ความสูงส่วนที่เหลือเป็นรั้วโปร่ง ส่วนพื้นที่ด้านทิศใต้และทิศตะวันออกทำเป็นคันคอนกรีตกันขอบเขตพื้นที่”

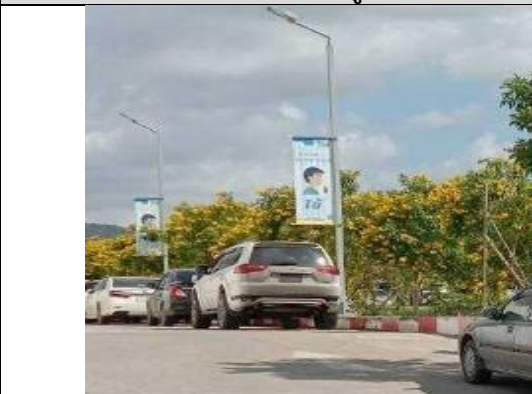
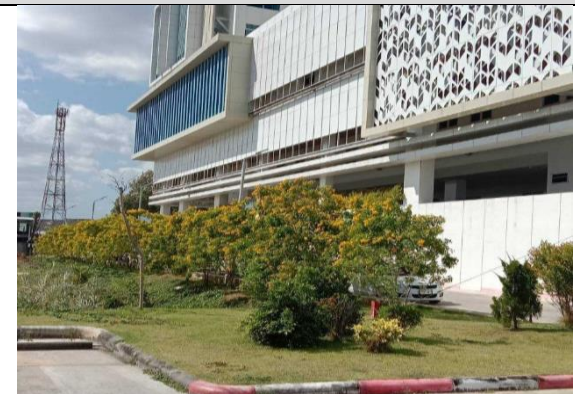
รูปที่ 2-2 พื้นที่สีเขียวของโครงการ และการดูแลรักษาให้อยู่ในสภาพดี

- ปลูกไม้ยืนต้น ไม้พุ่ม ไม้คลุมดินภายในโครงการ โดยเฉพาะบริเวณแนวเขตที่ดินเพื่อให้พืชยึดหน้าดิน ตามที่ได้ออกแบบไว้	- โครงการมีการปลูกไม้ยืนต้น เช่น กันเกรา ชัยพฤกษ์ ไม้พุ่ม ไม้คลุมดิน เช่น ลิ้นกระบือ เอลิโคเนีย ชิงแดง บัวดิน คาดตะกั่ว กาบหอยแครง และหัวใจสีม่วง ในบริเวณพื้นที่สีเขียวตามที่ออกแบบไว้ <b>ดังรูปที่ 2-2</b>	-

- ดูแลพื้นที่สีเขียวของโครงการให้อยู่ในสภาพดีอยู่เสมอ	- โครงการดูแลพื้นที่สีเขียวของโครงการให้เจริญเติบโต อยู่ในสภาพดี <b>ดังรูปที่ 2-2</b>	-
<b>1.2 ทรัพยากรดิน</b>

- จัดให้มีพื้นที่สีเขียว และหมั่นดูแลรักษาต้นไม้ให้เติบโตสมบูรณ์อยู่เสมอ เพื่อให้มีความร่มรื่น และสามารถดูดซับมลสารทางอากาศที่เกิดขึ้นได้อย่างเพียงพอ	- โครงการจัดให้มีพื้นที่สีเขียว และดูแลต้นไม้ให้เจริญเติบโต สมบูรณ์ ร่มรื่นอยู่เสมอ ดังรูปที่ 2-2	-

- ปลูกไม้ยืนต้น บริเวณโดยรอบพื้นที่โครงการ เพื่อช่วยลดระดับเสียงจากรถยนต์	- โครงการมีการปลูกไม้ยืนต้น บริเวณโดยรอบพื้นที่โครงการ ดังรูปที่ 2-2	-
<b>1.5 อุทกวิทยาและคุณภาพน้ำผิวดิน</b>

- จัดให้มีพื้นที่สีเขียวภายในโครงการให้มากที่สุด ขนาดพื้นที่ 882 ตารางเมตร เพื่อช่วยลดปริมาณความร้อนที่สะสมของพื้นที่ที่เป็นลานคอนกรีต และถ่ายเทสู่ตัวอาคารเวลากลางคืน	- โครงการจัดให้มีพื้นที่สีเขียวภายในโครงการให้มากที่สุด ขนาดพื้นที่ 882 ตารางเมตร ตามที่ออกแบบไว้ ดังรูปที่ 2-2	-

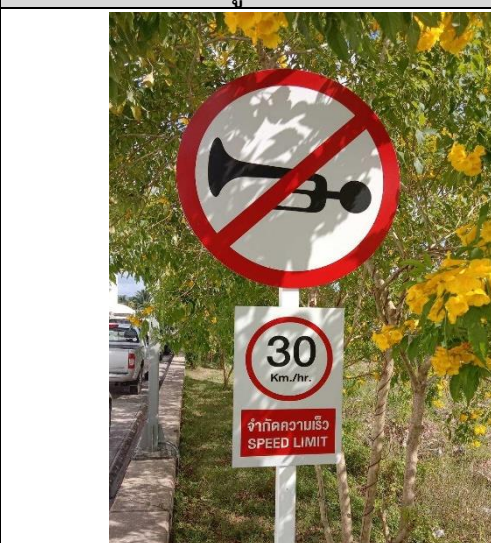
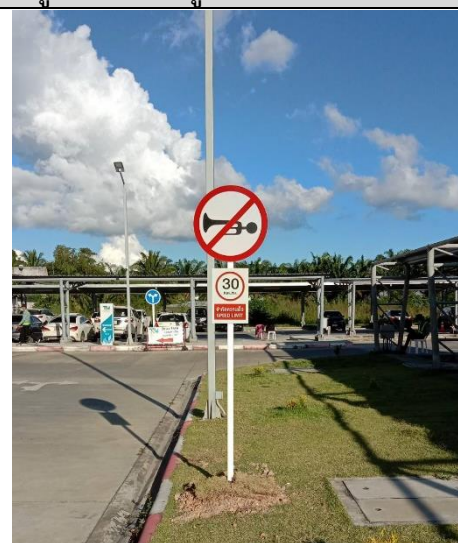
รูปที่ 2-3 การติดตั้งป้ายจำกัดความเร็ว ป้ายงดใช้แตรรถ

- ควบคุมความเร็วของรถภายในโครงการ เช่น จัดให้มีป้ายจำกัดความเร็ว เพื่อลดความเร็วไม่ให้เกิดการฟุ้งกระจายของฝุ่นบริเวณผิวถนน	- โครงการมีการควบคุมความเร็วของรถที่แล่นภายในโครงการ ไม่เกิน 30 กม./ชม. โดยติดตั้งป้ายจำกัดความเร็วไว้บริเวณถนน และที่จอดรถของโครงการ <b>ดังรูปที่ 2-3</b>	-

- จำกัดความเร็วของรถที่เข้า-ออกโครงการ ให้มีความเร็วไม่เกิน 25 กิโลเมตร/ชั่วโมง	- โครงการมีการควบคุมความเร็วของรถที่บริเวณทางเข้า-ออกโครงการ ไม่เกิน 25 กม./ชม. และรถที่แล่นภายในโครงการ ไม่เกิน 30 กม./ชม. โดยติดตั้งป้ายจำกัดความเร็วไว้บริเวณทางเข้า-ออก ถนนภายในโครงการ และที่จอดรถของโครงการ <b>ดังรูปที่ 2-3</b>	-

- ควบคุมความเร็วของการใช้รถในบริเวณพื้นที่โครงการ เช่น ติดป้ายจำกัดความเร็ว และทำสัญญาณขอความเร็ว เพื่อลดระดับเสียงที่เกิดจากการแล่นของรถยนต์	- โครงการมีการควบคุมความเร็วรถในบริเวณพื้นที่โครงการ โดยการติดป้ายจำกัดความเร็วไว้บริเวณจุดต่าง ๆ ของพื้นที่โครงการ เช่น บริเวณถนนภายใน ลานจอดรถ เป็นต้น ดังรูปที่ 2-3	-

- ติดตั้งป้ายห้ามเร่งเครื่องยนต์ และงดการใช้แตรรถ ไว้บริเวณที่จอดรถและทางวิ่งภายในโครงการ ให้เห็นได้อย่างชัดเจน	- โครงการติดตั้งป้ายงดการใช้แตรรถ ไว้บริเวณที่จอดรถและทางวิ่งภายในโครงการ ดังรูปที่ 2-3	-

- จำกัดความเร็วของรถที่วิ่งในพื้นที่โครงการไม่เกิน 25 กิโลเมตร/ ชั่วโมง เพื่อป้องกันการเกิดอุบัติเหตุ และจัดให้มีป้ายเตือนลดความเร็วบนถนนในโครงการ	- โครงการมีการจำกัดความเร็วของรถที่วิ่งในพื้นที่โครงการไม่เกิน 30 กิโลเมตร/ ชั่วโมง เพื่อป้องกันการเกิดอุบัติเหตุ ดังรูปที่ 2-3	-

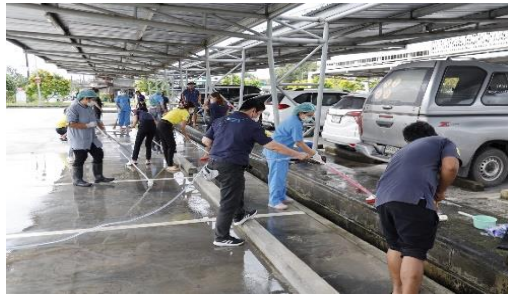
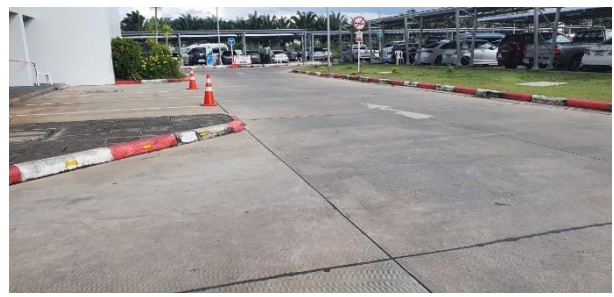
รูปที่ 2-4 การดูแล ทำความสะอาดถนน และที่จอดรถของโครงการ

- ดูแล รักษาความสะอาดของถนนในโครงการให้มีสภาพดี ไม่ชำรุด และสะอาด โดยฉีดล้างถนนเป็นครั้งคราว เพื่อป้องกันการกระจายตัวของฝุ่น	- โครงการดูแล รักษาความสะอาดของถนนในโครงการให้มีสภาพดี ไม่ชำรุด ไม่มีขยะ ไม่มีฝุ่นสะสม และสะอาด <b>ดังรูปที่ 2-4</b>	-

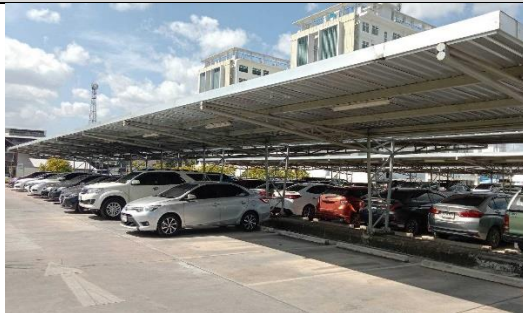
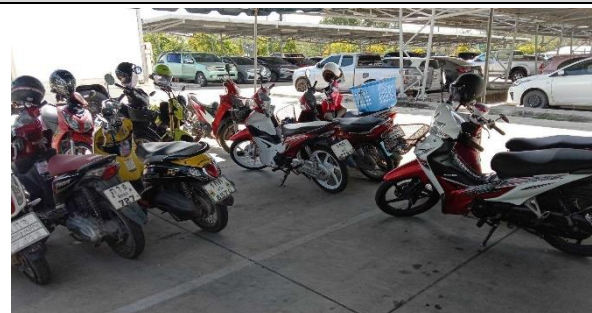
รูปที่ 2-6 ที่จอดรถของโครงการ

- จัดให้มีที่จอดรถให้เพียงพอ โดยที่จอดรถมีลักษณะเปิดโล่ง	- โครงการจัดให้มีที่จอดรถยนต์ 150 คัน และที่จอดรถจักรยานยนต์ 200 คัน ซึ่งเพียงพอต่อความต้องการใช้งาน โดยที่จอดรถมีลักษณะเปิดโล่ง ดังรูปที่ 2-6	-

- จัดให้มีที่จอดรถให้เพียงพอสำหรับผู้ใช้บริการ จำนวน 115 คัน ซึ่งเพียงพอตามกฎหมายกำหนด (ไม่น้อยกว่า 95 คัน)	- โครงการจัดให้มีที่จอดรถยนต์ 150 คัน และที่จอดรถจักรยานยนต์ 200 คัน ซึ่งเพียงพอต่อความต้องการใช้งาน และเพียงพอตามกฎหมายกำหนด (ไม่น้อยกว่า 95 คัน) ดังรูปที่ 2-6	-

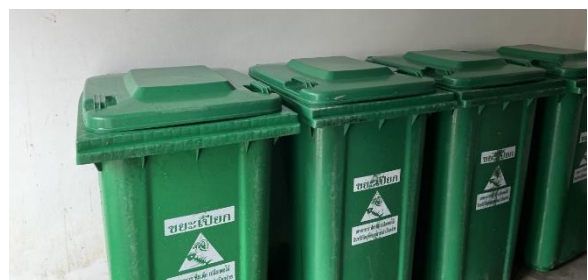
รูปที่ 2-7 การปิดถังขยะและห้องพักขยะเพื่อป้องกันกลิ่น

- ดูแลรักษาความสะอาดบริเวณที่พักขยะ ปิดถังรองรับและประตูห้องพักขยะให้มิดชิดเพื่อป้องกันกลิ่นรบกวน	- โครงการมีการดูแลรักษาความสะอาดบริเวณที่พักขยะ ปิดถังรองรับและประตูห้องพักขยะให้มิดชิดเพื่อป้องกันกลิ่นรบกวน ดังรูปที่ 2-7	-

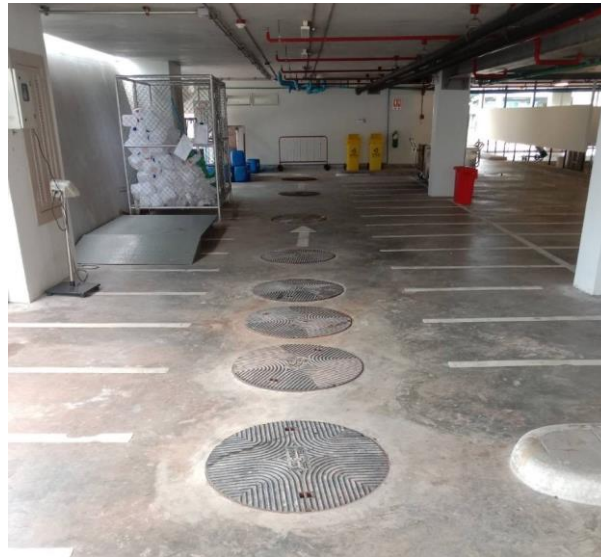
รูปที่ 2-9 การติดตั้งระบบบำบัดน้ำเสียของโครงการ

- จัดให้มีระบบบำบัดน้ำเสียชนิดเติมอากาศเลี้ยงตะกอนเวียนกลับ (Aeration activated sludge process, A/S) จำนวน 1 ชุด ตามที่ออกแบบไว้ ให้สามารถรองรับน้ำเสียได้ 200 ลบ.ม./วัน เพื่อบำบัดน้ำเสียให้มีคุณภาพตามมาตรฐานก่อนระบายลงทางระบายน้ำของสาธารณะ โดยระบบบำบัดน้ำเสียมีประสิทธิภาพไม่น้อยกว่าร้อยละ 92 คิดค่าความสกปรกเฉลี่ย (BOD) ของ	- โครงการจัดให้มีระบบบำบัดน้ำเสียชนิดเติมอากาศเลี้ยงตะกอนเวียนกลับ (Aeration activated sludge) จำนวน 1 ชุด (รูปที่ 2-9) รองรับน้ำเสียได้ 200 ลบ.ม./วัน สามารถบำบัดน้ำเสียให้มีค่า BOD ที่ออกจากระบบไม่เกิน 20 มก./ล.	-

มาตรการป้องกัน และแก้ไขผลกระทบสิ่งแวดล้อม และมาตรการติดตามตรวจสอบผลกระทบสิ่งแวดล้อม	ผลการปฏิบัติตามมาตรการฯ	ปัญหา อุปสรรคที่ไม่สามารถปฏิบัติตามมาตรการและแนวการแก้ไข
น้ำเสียที่เข้าระบบบำบัดน้ำเสียเท่ากับ 250 มก./ล. และมีค่า BOD ที่ออกจากระบบไม่เกิน 20 มก./ล.

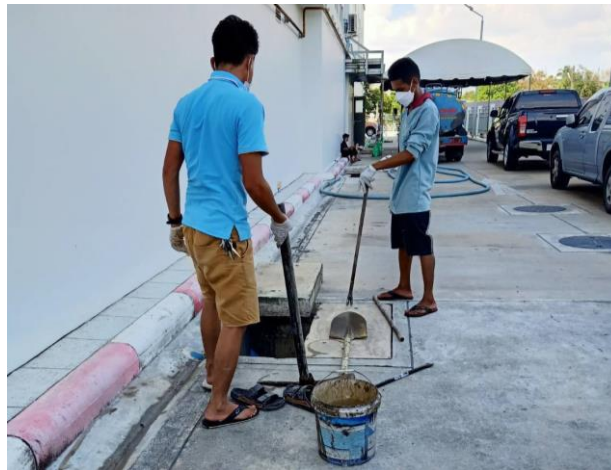
รูปที่ 2-10 รถเทศบาล เข้ามาสูบตะกอนส่วนเกินจากระบบบำบัดน้ำเสีย

- จัดเจ้าหน้าที่ที่มีความรู้ความชำนาญควบคุมดูแลการเดินระบบบำบัดน้ำเสียของโครงการ เพื่อให้ระบบบำบัดน้ำเสียให้สามารถใช้งานได้อย่างต่อเนื่องและมีประสิทธิภาพตลอดเวลา	- โครงการจัดเจ้าหน้าที่ที่มีความรู้ความชำนาญ ทำหน้าที่ควบคุมดูแลการเดินระบบบำบัดน้ำเสียของโครงการให้ใช้งานได้อย่างต่อเนื่อง จำนวน 1 คน	-
ประสานงานเทศบาลตำบลชะมายเข้ามาสูบตะกอนส่วนเกินจากระบบบำบัดน้ำเสียไปกำจัดเป็นประจำทุกเดือน	- โครงการมีการประสานงานเทศบาลตำบลชะมายเข้ามาสูบตะกอนส่วนเกินจากระบบบำบัดน้ำเสียไปกำจัด (รูปที่ 2-10)	-

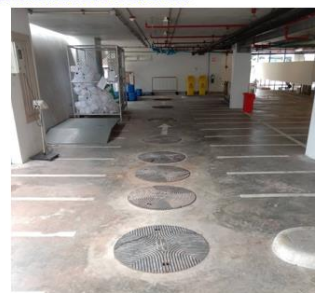
รูปที่ 2-11 แผนงานและการควบคุมดูแลระบบบำบัดน้ำเสีย

- กำหนดแผนงานบำรุงรักษาระบบบำบัดน้ำเสียเป็นประจำ	- โครงการมีการกำหนดแผนงานบำรุงรักษาระบบบำบัดน้ำเสียเป็นประจำ (รูปที่ 2-11)	-
- จัดบันทึกการทำงานของระบบบำบัดน้ำเสีย ปัญหาการเดินระบบ เพื่อเป็นสถิติและข้อมูลในการควบคุมและป้องกันปัญหาที่จะเกิดขึ้น	- เจ้าหน้าที่ของโครงการมีการบันทึกการทำงานของระบบบำบัดน้ำเสีย ปัญหาการเดินระบบ เพื่อเป็นข้อมูลในการควบคุมและป้องกันปัญหาที่จะเกิดขึ้นกับระบบบำบัดน้ำเสีย	-

การดูแล บำรุงรักษา	ความถี่	ผู้รับผิดชอบ
ตรวจเช็คประจำวัน Parameter ได้แก่ pH, TDS, สี/กลิ่น SV30, DO	ทุกวัน	ซ่อมบำรุงรักษา
ตรวจเช็คประจำเดือน มาตรฐานน้ำทิ้งอาคารประเภท ก.	ทุกเดือน	ซ่อมบำรุงรักษา
บำรุงรักษาระบบ - บ่อบำบัด - ระบบปั๊ม	ทุก 3 เดือน	ฟรีเมียร์ โปรดักส์

หลังจากที่น้ำเสียผ่านการบำบัดจากถังบำบัดน้ำเสียสำเร็จรูปแล้ว จะไหลตามท่อมายังบ่อพักน้ำ เพื่อให้ไหลไปตามคูระบายน้ำ และทำการเติมคลอรีนในเส้นท่อ ก่อนระบายออกสู่รางระบายน้ำสาธารณะ

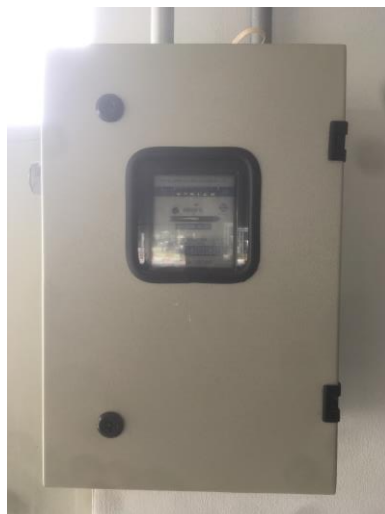
รูปที่ 2-12 การติดตั้งระบบควบคุม และมิเตอร์ไฟฟ้าสำหรับระบบบำบัดน้ำเสีย

- ติดตั้งมิเตอร์ไฟฟ้าสำหรับระบบบำบัดน้ำเสียของโครงการโดยเฉพาะ แยกจากระบบไฟฟ้าอื่นๆ เพื่อให้สามารถติดตามตรวจสอบการใช้งานของระบบบำบัดน้ำเสียได้ และให้เกิดความมั่นใจว่าโครงการจะเดินระบบบำบัดน้ำเสียตลอดระยะเวลาที่เปิดดำเนินการ	- โครงการมีการติดตั้งมิเตอร์ไฟฟ้าสำหรับระบบบำบัดน้ำเสียของโครงการโดยเฉพาะ แยกจากระบบไฟฟ้าอื่นๆ (รูปที่ 2-12)	-

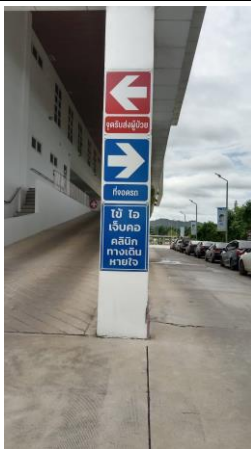
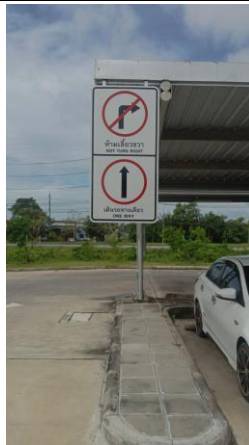
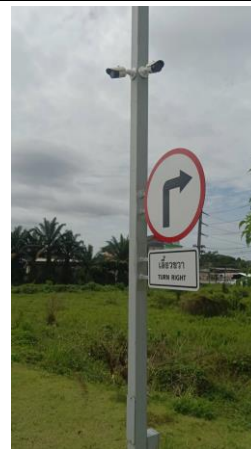
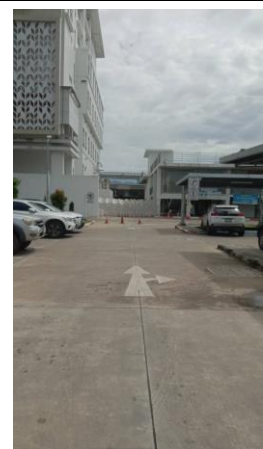
รูปที่ 2-16 การติดตั้งป้ายจราจรบริเวณพื้นที่โครงการ

- ติดตั้งป้ายสัญญาณจราจรทั้งบนพื้นทาง และป้ายต่าง ๆ บริเวณพื้นที่โครงการให้ชัดเจน และไม่ก่อให้เกิดความสับสนของผู้ขับขี่ เพื่อให้การเคลื่อนตัวของรถในโครงการ และบริเวณทางเข้า-ออกโครงการสามารถทำได้อย่างสะดวกและปลอดภัย	- โครงการมีการติดตั้งป้ายสัญญาณจราจรทั้งบนพื้นทาง และป้ายต่าง ๆ บริเวณพื้นที่โครงการให้ชัดเจน เพื่อให้การเคลื่อนตัวของรถในโครงการ และบริเวณทางเข้า-ออกโครงการสามารถทำได้อย่างสะดวกและปลอดภัย <b>ดังรูปที่ 2-16</b>	-

- จัดทำป้ายบอกทางเข้า-ออกบริเวณพื้นที่จอดรถให้เห็นได้ชัดเจนและไม่ก่อให้เกิดความสับสนของผู้ขับขี่	- โครงการจัดทำป้ายบอกทางเข้า-ออกบริเวณพื้นที่จอดรถให้เห็นได้ชัดเจนและไม่ก่อให้เกิดความสับสนของผู้ขับขี่ ดังรูปที่ 2-16	-

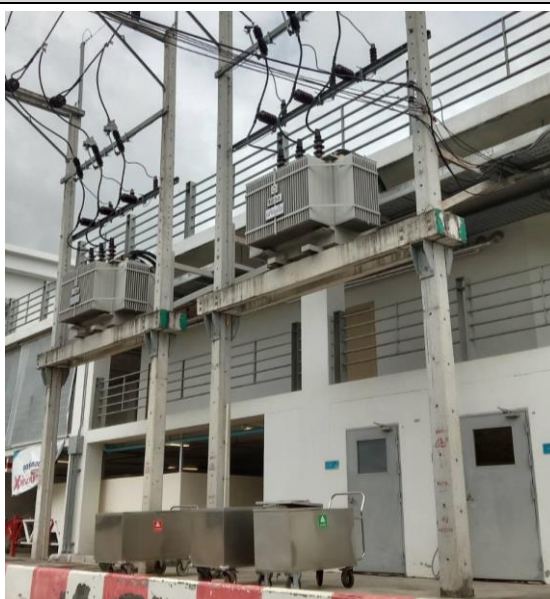
รูปที่ 2-21 การติดตั้งหม้อแปลงไฟฟ้าของโครงการ

- ติดตั้งหม้อแปลงไฟฟ้า ชนิด Oil Immersed Type ขนาดไม่น้อยกว่า 1,250 KVA จำนวน 2 ชุด	- โครงการมีการติดตั้งหม้อแปลงไฟฟ้า ชนิด Oil Immersed Type ขนาด 1,250 KVA จำนวน 2 ชุด ดังรูปที่ 2-21	-

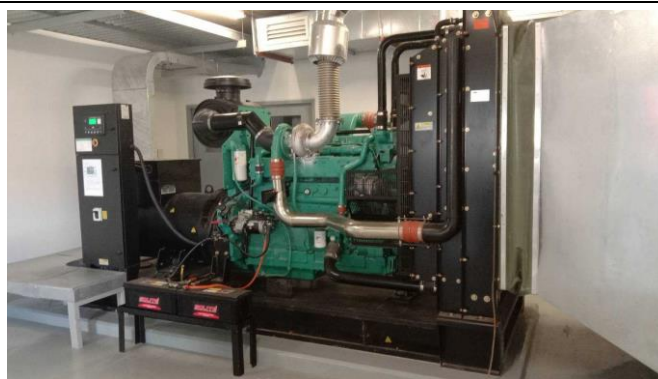
รูปที่ 2-22 การติดตั้งเครื่องกำเนิดไฟฟ้าสำรองของโครงการ

- จัดให้มีเครื่องกำเนิดไฟฟ้าสำรองในกรณีที่ระบบไฟฟ้าปกติขัดข้อง ได้แก่ เครื่องกำเนิดไฟฟ้าฉุกเฉิน (Generator) ขนาด 600 KVA จำนวน 1 เครื่อง สามารถสำรองไฟฟ้าได้นาน 12 ชั่วโมง ซึ่งสามารถสำรองไฟฟ้าสำหรับอาคารและลิฟต์ได้อย่างเพียงพอ โดยเครื่องกำเนิดไฟฟ้าสำรองจะทำงานทันทีโดยอัตโนมัติเมื่อระบบไฟฟ้าปกติหยุดทำงาน	- โครงการจัดให้มีเครื่องกำเนิดไฟฟ้าสำรอง (Generator) ขนาด 625 KVA จำนวน 1 เครื่องสามารถสำรองไฟฟ้าได้นาน 12 ชั่วโมง ซึ่งสามารถสำรองไฟฟ้าสำหรับอาคารและลิฟต์ได้อย่างเพียงพอ โดยเครื่องกำเนิดไฟฟ้าสำรองจะทำงานทันทีโดยอัตโนมัติเมื่อระบบไฟฟ้าปกติหยุดทำงาน ดังรูปที่ 2-22	-

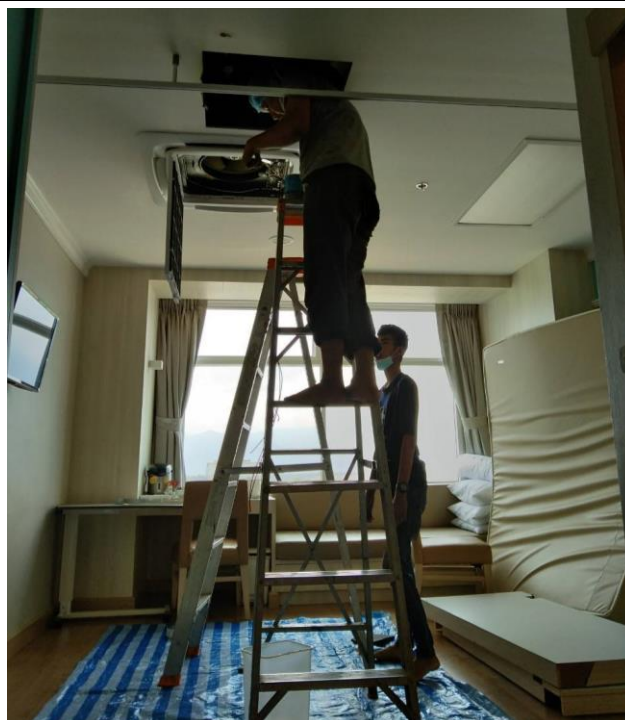
รูปที่ 2-24 การตรวจสอบดูแลอุปกรณ์ไฟฟ้า

- ตรวจสอบดูแลอุปกรณ์ไฟฟ้า เครื่องใช้ไฟฟ้า และสายไฟฟ้าให้อยู่ในสภาพดีอยู่เสมอ	- โครงการมีการตรวจสอบดูแลอุปกรณ์ไฟฟ้า เครื่องใช้ไฟฟ้า และสายไฟฟ้าให้อยู่ในสภาพดีอยู่เสมอ ดังรูปที่ 2-24	-

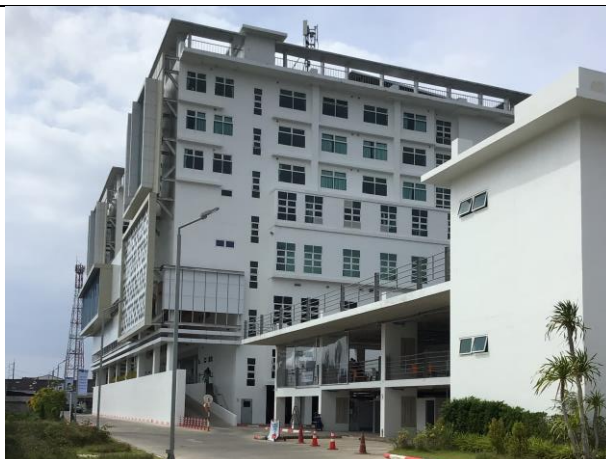
รูปที่ 2-25 การใช้สีอ่อนทาผนังภายนอกอาคาร

- เลือกใช้สีอ่อนหรือสีที่ไม่ดูดความร้อนในการทาสีผนังภายนอกอาคารหรือห้องที่มีระบบปรับอากาศ เพื่อการสะท้อนแสงที่ดีและทำให้ห้องสว่างขึ้น	- โครงการเลือกใช้สีอ่อนในการทาสีผนังภายนอกอาคารหรือห้องที่มีระบบปรับอากาศ เพื่อการสะท้อนแสงที่ดีและทำให้ห้องสว่างขึ้น ดังรูปที่ 2-25	-

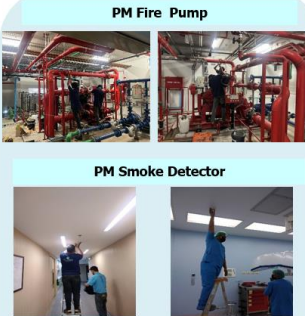
รูปที่ 2-35 แผนการตรวจสอบอุปกรณ์ดับเพลิง

ระบบป้องกัน ตรวจจับ และระงับอัคคีภัย				
อุปกรณ์	จำนวน	ความถี่ในการตรวจสอบ/บำรุงรักษา		
1.Fire Pump / Jockey Pump ระบบน้ำสำรอง 450 CUM	1 เครื่อง	- Yearly บำรุงรักษา - Weekly ทดสอบ

2.Smoke Detector / Heat Detector / Alarm Panel	ทั้งระบบ	- Yearly ทดสอบ-บำรุงรักษา - Monthly Physical check		
3.Sprinkler	ทั้งระบบ	- Yearly		
4.Fire Hose Cabinet	19 จุด	- Monthly

5.Fire Hydrant	3 จุด	- Monthly		
6.Emergency Light	205 จุด	- Monthly		
7.Emergency Sign	110 ป้าย	- Monthly		
8.Extinguisher	113 เครื่อง	- Monthly		
บำรุงรักษาและตรวจเช็คโดย-หน่วยซ่อมบำรุงรักษาและหน่วยงานจากภายนอกตามระยะเวลาที่กำหนด
