### 3. ผลการปฏิบัติตามมาตรการฯ

#### 3.1 ผลการปฏิบัติตามมาตรการป้องกัน และแก้ไขผลกระทบสิ่งแวดล้อม

การดำเนินการตามมาตรการป้องกันและแก้ไขผลกระทบสิ่งแวดล้อม ระยะดำเนินการ โครงการเคหะชุมชน ลำปาง 1 ระยะที่ 3 ระหว่างเดือนมกราคม-มิถุนายน พ.ศ. 2566 มีรายละเอียดผลการปฏิบัติตามมาตรการที่กำหนดไว้ในรายงานการประเมินผลกระทบสิ่งแวดล้อม แสดงดังตารางที่ 1

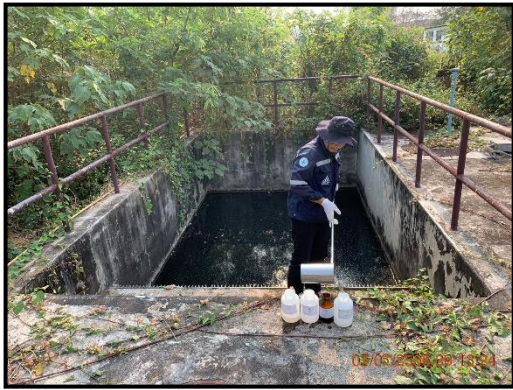
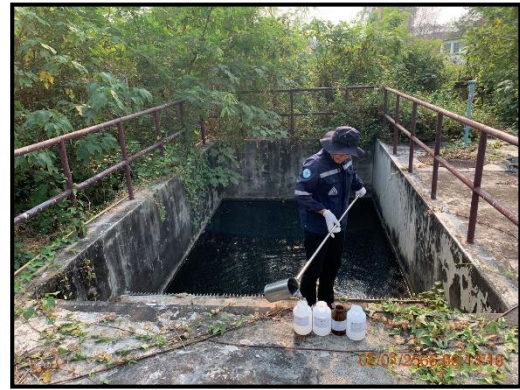
บ่อพักสุดท้ายก่อนเข้าระบบบำบัดน้ำเสียรวม

สำหรับการดำเนินการระหว่างเดือนมกราคม-มิถุนายน พ.ศ. 2566 ได้ดำเนินการเก็บตัวอย่างคุณภาพน้ำจากบ่อกักสุดท้ายก่อนเข้าระบบบำบัดน้ำเสียส่วนกลาง และคุณภาพน้ำจากจุดปล่อยน้ำจากถังเติมคลอรีน เมื่อวันที่ 7 มีนาคม พ.ศ. 2566 (รูปที่ 3 และภาพที่ 2) มีรายละเอียดผลการวิเคราะห์ ดังนี้

ผลการตรวจวิเคราะห์คุณภาพน้ำจากบ่อกักตุนน้ำก่อนเข้าระบบบำบัดน้ำเสียรวม มีค่า pH เท่ากับ 7.1, BOD มีค่าเท่ากับ 83.0 mg/l, SS มีค่าเท่ากับ 15 mg/l, Oil & Grease มีค่าเท่ากับ 12.6 mg/l, TKN มีค่าเท่ากับ 42.8 mg/l, Residual Chlorine มีค่าน้อยกว่า 0.10 mg/l Cl as Cl<sub>2</sub> และ Fecal Coliform Bacteria มีค่าเท่ากับ 1.6×10<sup>4</sup> MPN/100 ml ส่วนคุณภาพน้ำจากจุดปล่อยน้ำจากถังเติมคลอรีนมีค่า pH เท่ากับ 7.8, BOD มีค่าเท่ากับ 1.90 mg/l, SS มีค่าน้อยกว่า 5 mg/l, Oil & Grease มีค่าเท่ากับ 1.00 mg/l, TKN มีค่าน้อยกว่า 4.00 mg/l, Residual Chlorine มีค่าน้อยกว่า 0.10 mg/l Cl as Cl<sub>2</sub> และ Fecal Coliform Bacteria มีค่าเท่ากับ 20 MPN/100 ml คิดเป็นประสิทธิภาพในการบำบัด BOD ร้อยละ 98 ซึ่งคุณภาพน้ำมีค่าเป็นไปตามเกณฑ์มาตรฐานควบคุมการระบายน้ำทั้งจากที่ดินจัดสรรประเภท ก อย่างไรก็ตาม ผู้บริหารโครงการปัจจุบันต้องดำเนินการซ่อมแซมระบบบำบัดน้ำเสียให้สามารถทำงานได้อย่างปกติ เพื่อให้ระบบสามารถบำบัดน้ำเสียให้มีประสิทธิภาพ (ตารางที่ 3 สำหรับผลการวิเคราะห์แสดงไว้ในผนวก ข)

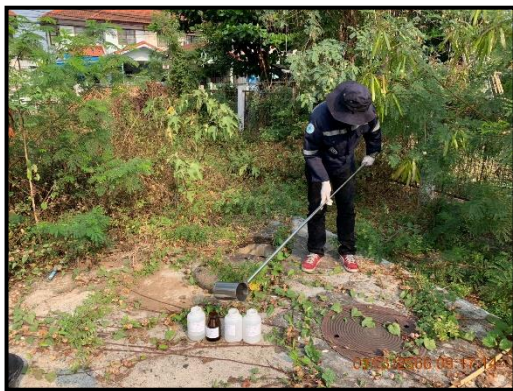
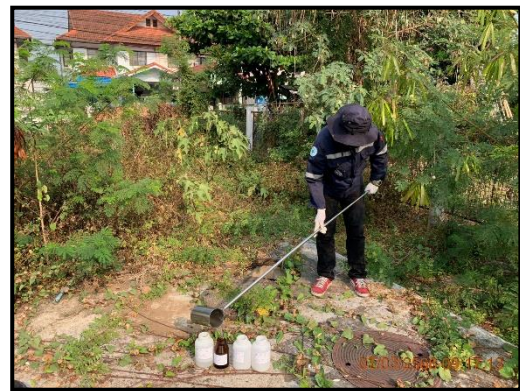
จุดปล่อยน้ำจากถังเติมคลอรีน

ภาพที่ 2 การเก็บตัวอย่างคุณภาพน้ำ ระหว่างเดือนมกราคม-มิถุนายน พ.ศ. 2566
