บทที่ 3

ผลการติดตามตรวจสอบผลกระทบสิ่งแวดล้อมสิ่งแวดล้อม ระยะดำเนินการ

ตารางที่ 3-1 แผนการติดตามตรวจสอบผลกระทบสิ่งแวดล้อม โครงการศุภาลย์ ลอฟท์ สถานีตลาดพลู ระยะดำเนินการ บริษัท ศุภาลย์ จำกัด (มหาชน)
ระหว่างเดือนมกราคม-มิถุนายน พ.ศ. 2566

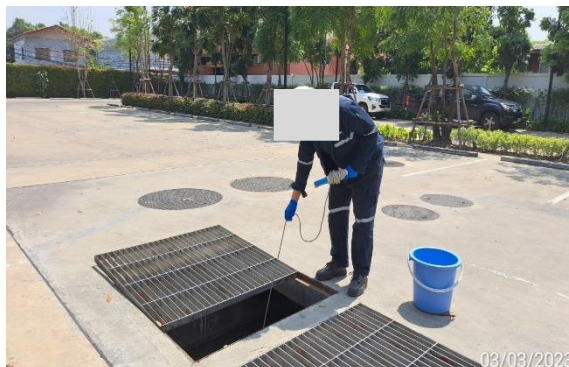
รูปที่ 3-1 สถานีเก็บตัวอย่างคุณภาพน้ำทั้งของโครงการฯ

ดำเนินการติดตามตรวจสอบคุณภาพน้ำทิ้ง จำนวน 1 สถานี คือ บ่อพักน้ำทิ้งก่อนระบายสู่ท่อระบายน้ำสาธารณะ (ดังรูปที่ 3-1)

บริเวณบ่อพักน้ำทั้งก่อนระบายสู่ท่อระบายสาธารณะ

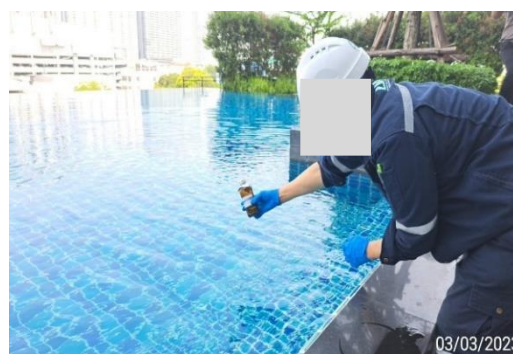
รูปที่ 3-2 สถานีเก็บตัวอย่างคุณภาพน้ำสระว่ายน้ำของโครงการฯ

ดำเนินการติดตามตรวจสอบคุณภาพน้ำในสระว่ายน้ำ จำนวน 2 สถานี (ดังรูปที่ 3-2) ได้แก่

บริเวณสระว่ายน้ำส่วนที่ต้น

บริเวณสระว่ายน้ำส่วนที่ลึก

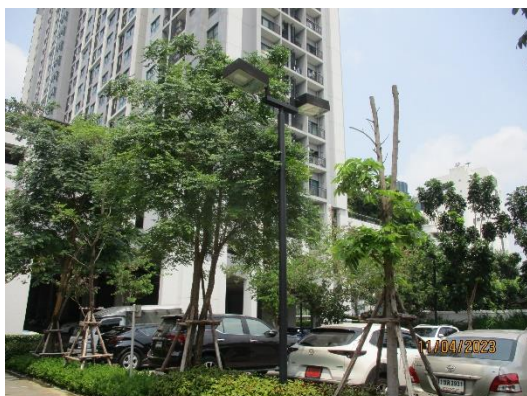
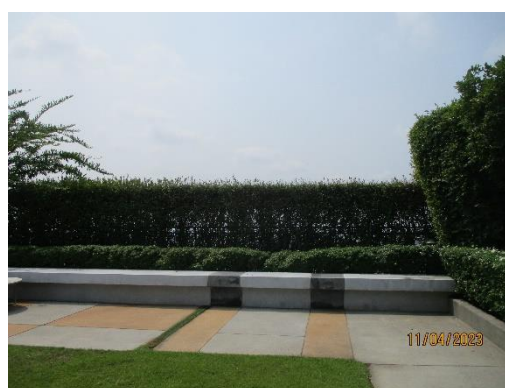
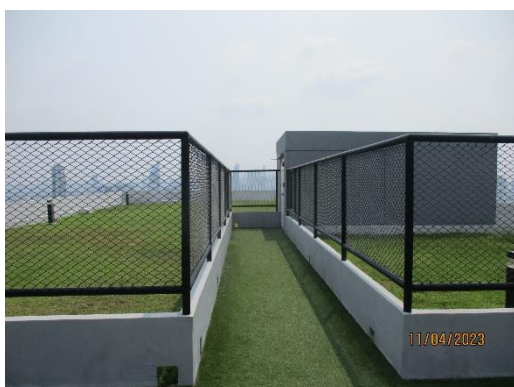
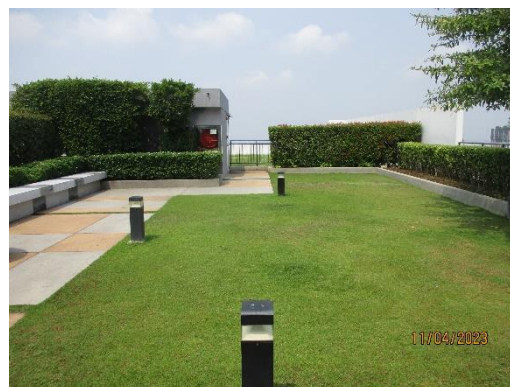
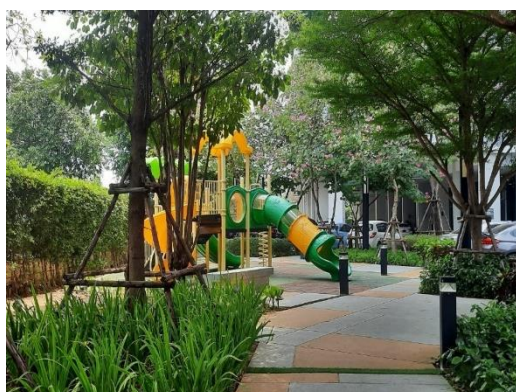
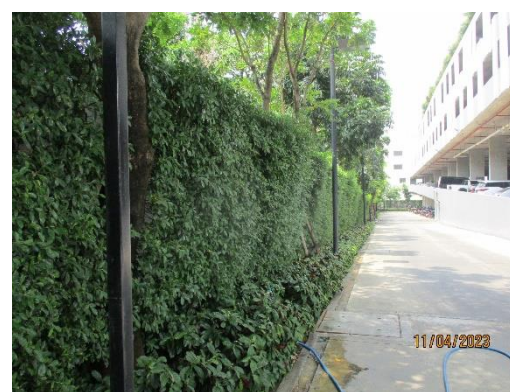
รูปที่ 3-3 การปลูกต้นไม้และหญ้าคลุมดินบริเวณพื้นที่โครงการฯ

โครงการฯ ได้ดำเนินการติดตามตรวจสอบการชะล้างหน้าดินของโครงการฯ โดยจัดให้มีเจ้าหน้าที่สำหรับดูแลต้นไม้ตัดแต่งกิ่ง ปลูกหญ้าคลุมดิน รวมทั้งการปลูกต้นไม้ทดแทนในส่วนที่ตาย เพื่อชะลอการชะล้างหน้าดิน และปรับปรุงพื้นที่สีเขียวของโครงการฯ ให้มีความยั่งยืนและสวยงามอยู่เสมอ นอกจากนี้ โครงการฯ ได้ดำเนินการตรวจสอบสภาพรั้วให้มีความมั่นคงแข็งแรงอยู่เสมอ โดยมีการปลูกต้นไม้เป็นแนวตลอดริมรั้ว และตรวจหากพบรอยแตก หรือ รอยร้าว โครงการฯ จะดำเนินการปรับปรุงซ่อมแซมให้มีสภาพที่มั่นคงแข็งแรงดังเดิม โดยในระหว่างเดือนมกราคม-มิถุนายน พ.ศ. 2566 ไม่พบการชำรุดของรั้วโดยรอบโครงการฯ แต่อย่างใด

โครงการฯ ดำเนินการปลูกต้นไม้เป็นแนวรั้วรอบกำแพงของโครงการ พร้อมทั้งจัดให้มีเจ้าหน้าที่สำหรับดูแลต้นไม้ ตัดแต่งกิ่ง รวมทั้งการปลูกต้นไม้ทดแทนในส่วนที่ตาย และปรับปรุงทัศนทัศน์ที่สีเขียวของโครงการให้มีความยั่งยืนและสวยงาม อยู่เสมอ เพื่อให้ร่มเงาและทำให้อากาศบริสุทธิ์แสดงดังรูปที่ 3-3

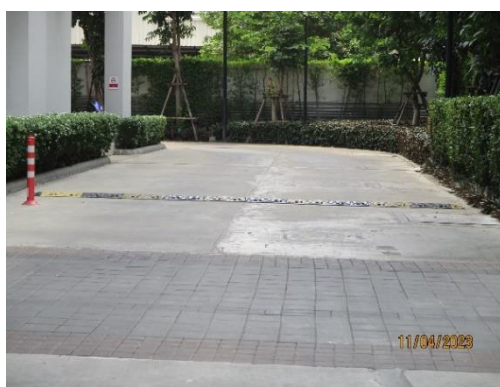
รูปที่ 3-5 คันชะลอความเร็ว

โครงการฯ ดำเนินการจัดให้มีคันชะลอความเร็ว เพื่อจำกัดความเร็วของรถที่เข้า-ออก หรือ วิ่งภายในพื้นที่โครงการฯ พร้อมกำหนดให้ยานพาหนะที่มาจอดในลานจอดรถ ต้องทำการดับเครื่องยนต์ และจัดให้มีเจ้าหน้าที่รักษาความปลอดภัยคอยอำนวยความสะดวกด้านการจราจรและกำกับดูแลความเป็นระเบียบเรียบร้อยในบริเวณลานจอดรถ พร้อมทั้งติดตั้งป้ายเตือน และสัญลักษณ์ด้านการจราจรไว้บริเวณด้านหน้าโครงการ ป้อมรักษาความปลอดภัย ถนน และพื้นที่จอดรถของโครงการ ทั้งนี้หากป้ายเตือน และสัญลักษณ์ด้านการจราจรเกิดการชำรุดเสียหาย โครงการจะดำเนินการซ่อมแซม หรือ เปลี่ยนใหม่ เพื่อให้กลับมามีสภาพดีพร้อมใช้งานอยู่เสมอ แสดงดังรูปที่ 3-4 ถึง รูปที่ 3-6 นอกจากนี้ยังมีการปลูกต้นไม้เป็นแนวรั้วรอบกำแพงของโครงการ พร้อมจัดให้มีเจ้าหน้าที่ดูแลพื้นที่สีเขียวในโครงการให้มีความยั่งยืนและสวยงามอยู่เสมอแสดงดังรูปที่ 3-3

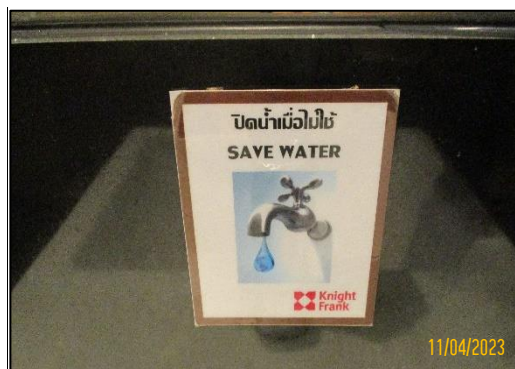
รูปที่ 3-7 การรณรงค์เรื่องการประหยัดน้ำของโครงการฯ

โครงการฯ ได้ดำเนินการบันทึกปริมาณน้ำใช้เป็นประจำทุกเดือนแสดงดังตารางที่ 3-5 และจัดให้มีถังเก็บน้ำ ได้ดิน จำนวน 2 ถัง ปริมาตรรวม 753 ลูกบาศก์เมตร และถังเก็บน้ำบนดาดฟ้า ขนาด 150 ลูกบาศก์เมตร เพื่อใช้สำหรับสำรอง น้ำใช้ภายในโครงการฯ ซึ่งเพียงพอตามที่กฎหมายกำหนดและตรวจสอบประสิทธิภาพของการรณรงค์เรื่องการประหยัดน้ำ โดยมี การติดป้ายประชาสัมพันธ์การประหยัดน้ำไว้ในลิฟต์ เพื่อให้ผู้อยู่อาศัยในโครงการฯ เกิดความตระหนักในเรื่องของการใช้น้ำ อย่างประหยัด แสดงดังรูปที่ 3-7

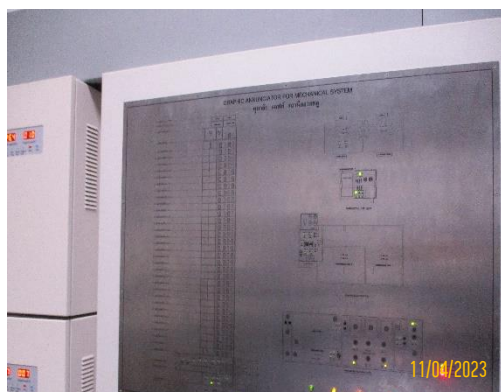
รูปที่ 3-8 แผงวงจรอิเล็กทรอนิกส์สำหรับควบคุมระบบน้ำใช้ของโครงการฯ

โครงการฯ ดำเนินการจัดให้มีเจ้าหน้าที่คอยตรวจสอบดูแลระบบประปาของโครงการฯ ผ่านแผงวงจรอิเล็กทรอนิกส์ ที่ถูกติดตั้งอยู่ภายในห้องซ่อมบำรุงของโครงการฯ แสดงดังรูปที่ 3-8 นอกจากนี้ยังจัดให้มีเจ้าหน้าที่คอยตรวจตราตรวจสอบระบบส่งน้ำ หรือ อุปกรณ์จ่ายน้ำตามจุดต่างๆของโครงการฯ หากพบว่าการชำรุดเสียหาย หรือ รั่วไหล จะดำเนินการแก้ไข ซ่อมแซมโดยเร่งด่วน เพื่อให้สามารถกลับมาใช้งานได้เหมือนเดิม

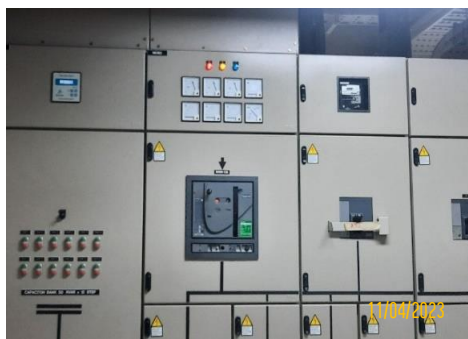
รูปที่ 3-18 ห้องระบบไฟฟ้าของโครงการฯ

โครงการฯ ดำเนินการจัดให้มีห้องระบบไฟฟ้าไว้สำหรับควบคุมดูแลและตรวจสอบระบบไฟฟ้าของโครงการฯ แสดงดังรูปที่ 3-10 และได้จัดให้มีเจ้าหน้าที่คอยตรวจสอบดูแลอุปกรณ์ไฟฟ้าต่างๆของโครงการฯ เป็นประจำ หากพบการชำรุดเสียหาย โครงการฯ จะรีบดำเนินการปรับปรุงแก้ไขให้กลับมาพร้อมใช้งาน นอกจากนี้โครงการยังทำการติดป้ายประชาสัมพันธ์เรื่องการประหยัดไฟไว้ในลิฟต์ และรณรงค์ให้ผู้อยู่อาศัยใช้อุปกรณ์ที่ประหยัดพลังงานแสดงดังรูปที่ 3-11

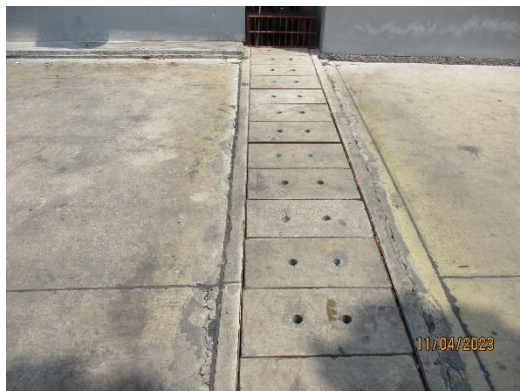
รูปที่ 3-20 รางระบายน้ำ และท่อระบายน้ำของโครงการฯ

โครงการฯ ดำเนินการจัดให้มีเจ้าหน้าที่คอยตรวจสอบดูแลรางระบายน้ำรอบโครงการฯ เป็นประจำ โดยใช้วิธีการตรวจสอบด้วยตา หากพบว่าสิ่งอุดตัน หรือ การสะสมของตะกอนดิน เศษใบไม้ หรือ เศษวัสดุอื่นๆ ที่จะกีดขวางการไหลของน้ำ จะดำเนินการขุดลอก หรือ ทำความสะอาดรางระบายน้ำทันที แสดงดังรูปที่ 3-20

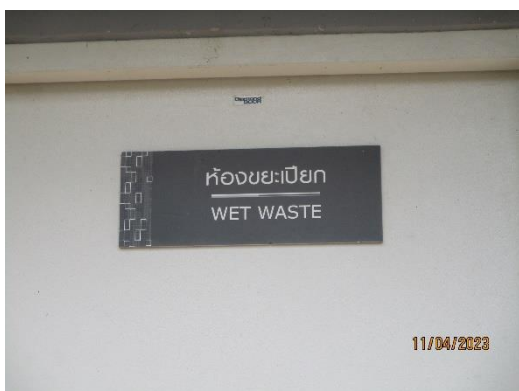
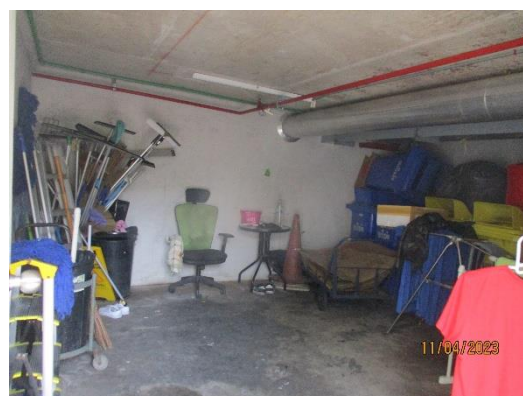
รูปที่ 3-21 ห้องพักขยะรวมของโครงการฯ

โครงการฯ ดำเนินการจัดเตรียมห้องพักมูลฝอยรวมไว้บริเวณชั้นล่างของอาคาร โดยแบ่งสัดส่วนพื้นที่อย่างเป็นระเบียบ ได้แก่ พื้นที่พักมูลฝอยเปียก มูลฝอยรีไซเคิลได้ มูลฝอยรีไซเคิลไม่ได้ และขยะอันตราย ซึ่งรองรับมูลฝอยได้ไม่น้อยกว่า 3 วัน แสดงดังรูปที่ 3-21 และได้ประสานงานสำนักงานเขตธนบุรีในการเก็บขนขยะมูลฝอยไปกำจัดอย่างถูกวิธีประจำวัน แสดงดังเอกสารแนบที่ 11

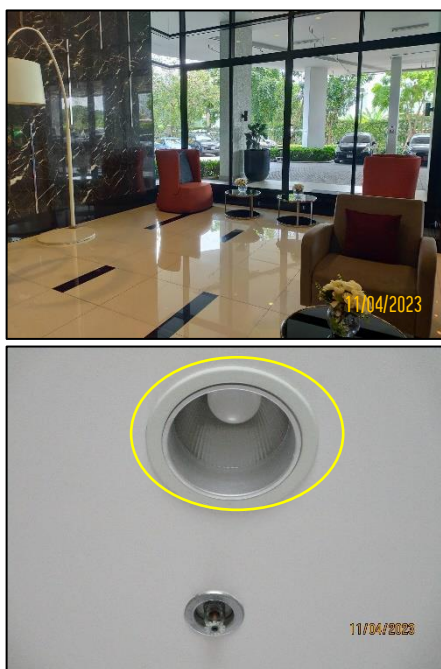
รูปที่ 3-24 การเลือกใช้อุปกรณ์ เพื่อลดการใช้พลังงาน

โครงการฯ ได้เลือกใช้อุปกรณ์ที่ประหยัดพลังงาน และมีการออกแบบอาคาร โดยจัดให้มีช่องเปิดภายในอาคาร การติดกระจกใส เพื่อให้สามารถใช้แสงสว่างจากดวงอาทิตย์ และการระบายอากาศโดยวิธีธรรมชาติ เพื่อส่งเสริมการอนุรักษ์พลังงานแสดงดังรูปที่ 3-24

มาตรการป้องกันและแก้ไขผลกระทบสิ่งแวดล้อม	ผลการปฏิบัติตามมาตรการ	ปัญหา อุปสรรค ที่ไม่สามารถปฏิบัติตาม มาตรการ และแนวทางแก้ไข
3.5 การอนุรักษ์พลังงาน (ต่อ) มาตรการที่เจ้าของโครงการปฏิบัติ (ต่อ) <ul style="list-style-type: none"> - ออกแบบให้มีค่าการถ่ายเทความร้อนรวมหลังคา (RTTV) น้อยกว่า 10 watt/m² ค่าการถ่ายเทความร้อนรวมของผนังภายนอก (OTTV) น้อยกว่า 30 watt/m² และมีค่าการรั่วซึมอากาศที่บานกรอบหน้าต่างและประตูน้อยกว่า 0.6 l/sec m. of crack - เลือกใช้อุปกรณ์/เครื่องใช้ไฟฟ้าที่ประหยัดพลังงาน - ไม่ใช้สาร CFC เป็นสารทำความเย็นในเครื่องปรับอากาศ - ใช้หลอดไฟประหยัดพลังงาน เช่น หลอด LED 	<ul style="list-style-type: none"> - โครงการฯ ดำเนินการออกแบบให้มีค่าการถ่ายเทความร้อนรวมหลังคา (RTTV) น้อยกว่า 10 watt/m² ค่าการถ่ายเทความร้อนรวมของผนังภายนอก (OTTV) น้อยกว่า 30 watt/m² และมีค่าการรั่วซึมอากาศที่บานกรอบหน้าต่างและประตูน้อยกว่า 0.6 l/sec m. of crack - โครงการฯ ดำเนินการพิจารณาเลือกใช้อุปกรณ์ และเครื่องใช้ไฟฟ้าที่ประหยัดพลังงาน - โครงการฯ ไม่มีการใช้สาร CFC เป็นสารทำความเย็นในเครื่องปรับอากาศ - โครงการฯ ดำเนินการพิจารณาเลือกใช้หลอดไฟแบบ LED เพื่อช่วยในการประหยัดพลังงาน 	ไม่มี

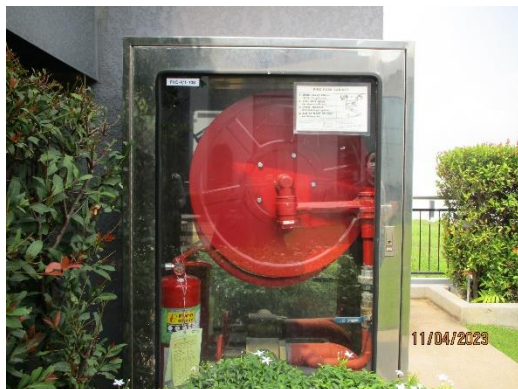
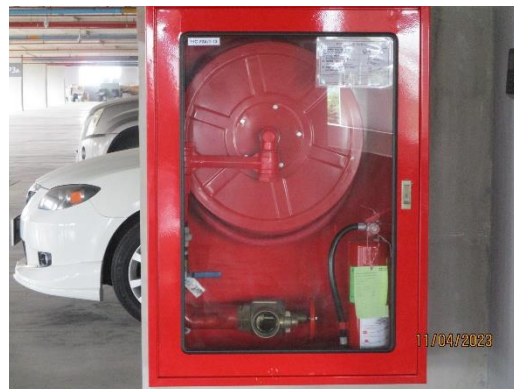
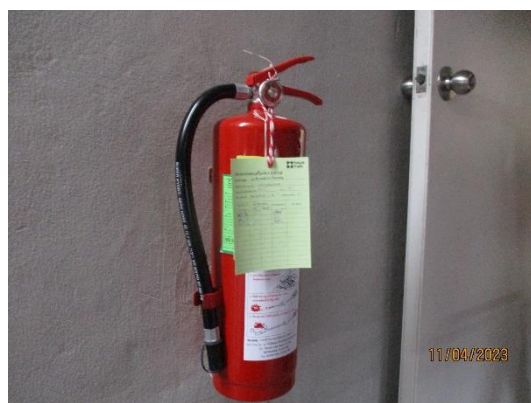
รูปที่ 3-25 ระบบแจ้งเตือน ระบบป้องกันและระงับอัคคีภัย

โครงการฯ ดำเนินการจัดให้มีระบบแจ้งเตือน ระบบป้องกันและระงับอัคคีภัย เช่น ชุดเครื่องสูบน้ำดับเพลิง ตู้เก็บสายฉีดน้ำดับเพลิง หัวรับน้ำดับเพลิงภายนอกอาคาร เครื่องดับเพลิงเคมี หัวกระจายน้ำดับเพลิงอัตโนมัติ (Sprinkler) และลิฟต์ดับเพลิง เป็นต้น พร้อมทั้งมีการตรวจสอบอุปกรณ์ต่างๆ เป็นประจำทุกเดือน แสดงดังรูปที่ 3-25

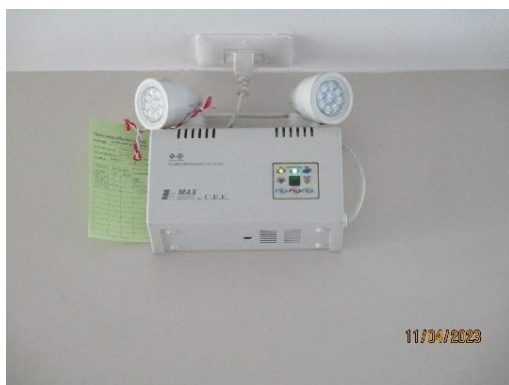
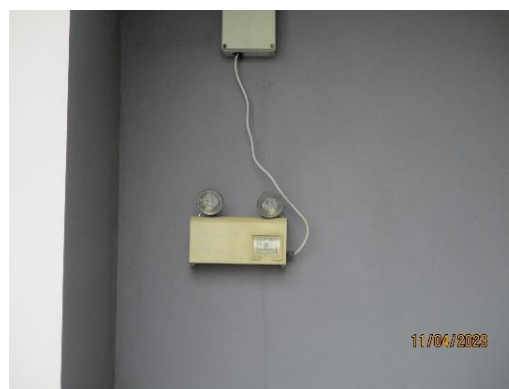
รูปที่ 3-26 ไฟฟ้าสำรองของโครงการฯ

โครงการฯ ได้ดำเนินการติดตั้งไฟฟ้าสำรองสำหรับใช้งานในกรณีฉุกเฉิน บริเวณทางเดินหนีไฟ และจุดต่างๆ ของโครงการ พร้อมทั้งมีการตรวจสอบการใช้งานของระบบไฟฟ้าสำรองอยู่เสมอแสดงดังรูปที่ 3-26

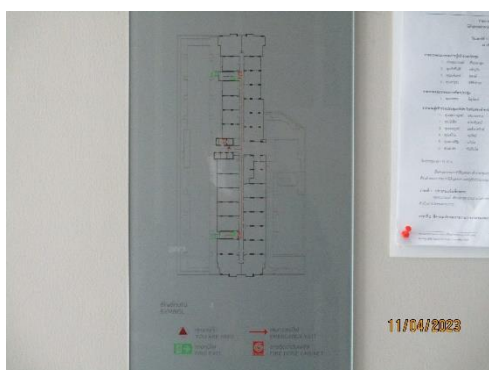
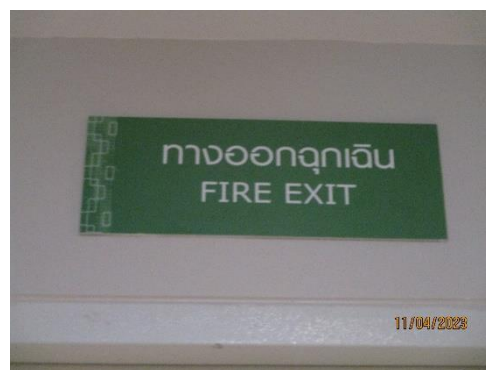
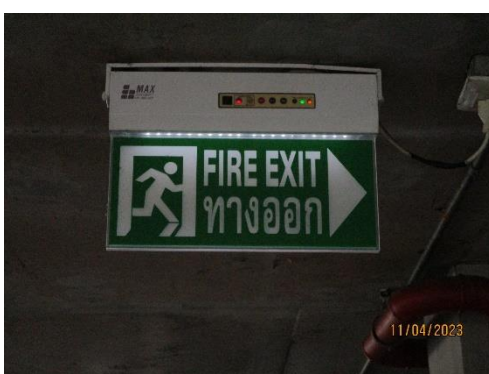
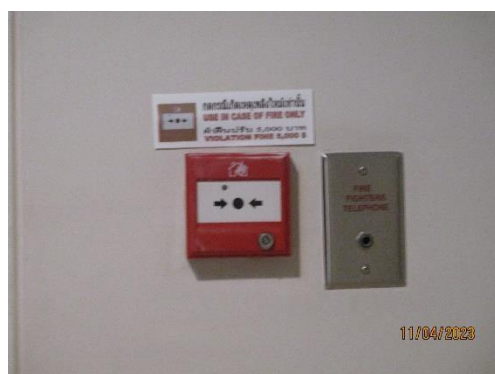
รูปที่ 3-27 ป้ายเครื่องหมายแสดงทางหนีไฟ และแผนผังเส้นทางหนีไฟ

โครงการฯ ดำเนินการให้มีป้ายเครื่องหมายแสดงทางหนีไฟ และแผนผังเส้นทางหนีไฟของแต่ละชั้นบริเวณหน้าลิฟต์และชั้นอาคารจอดรถทุกชั้น โดยตรวจสอบให้มีสภาพดี และมองเห็นได้ชัดเจนแสดง ดังรูปที่ 3-27

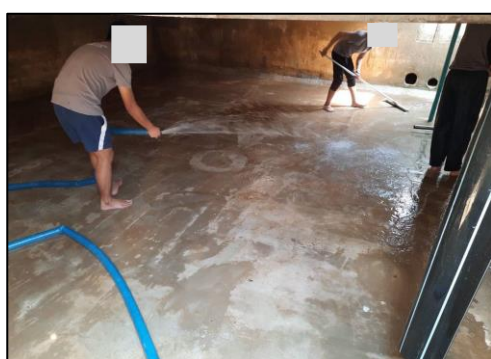
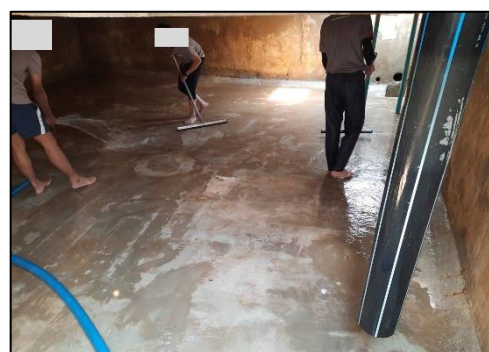
รูปที่ 3-28 การตรวจสอบและทำความสะอาดถังสำรองน้ำใช้

โครงการฯ ดำเนินการจัดให้มีระบบแจ้งเตือน ระบบป้องกันและระงับอัคคีภัย เช่น ชุดเครื่องสูบน้ำดับเพลิง ตู้เก็บสายฉีดน้ำดับเพลิง หัวรับน้ำดับเพลิงภายนอกอาคาร เครื่องดับเพลิงเคมี หัวกระจายน้ำดับเพลิงอัตโนมัติ (Sprinkler) และลิฟต์ดับเพลิง เป็นต้น พร้อมทั้งมีการตรวจสอบอุปกรณ์ต่างๆ เป็นประจำทุกเดือน แสดงดังเอกสารแนบที่ 16 นอกจากนี้ โครงการฯ ยังมีแผนการดำเนินการตรวจสอบรอยรั่วซึม และทำความสะอาดถังน้ำสำรอง เพื่อใช้ในการสำรองน้ำสำหรับดับเพลิง โดยโครงการฯ ได้มีการตรวจสอบและทำความสะอาดถังสำรองน้ำใช้เมื่อเมื่อวันที่ 20 มกราคม พ.ศ. 2566 แสดงดังรูปที่ 3-28

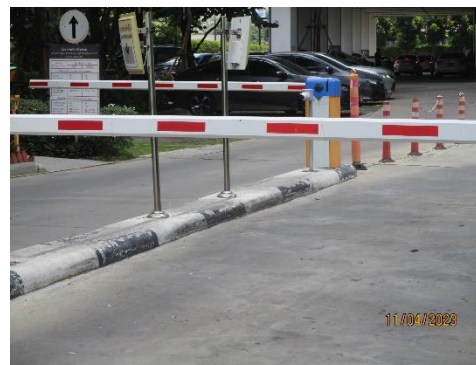
รูปที่ 3-29 เจ้าหน้าที่รักษาความปลอดภัยตรวจสอบการเข้า-ออก

โครงการฯ ดำเนินการจัดให้มีการเจ้าหน้าที่รักษาความปลอดภัยตรวจสอบการเข้า-ออก ของผู้อยู่อาศัยในโครงการฯ และผู้มาติดต่อตลอด 24 ชั่วโมง ซึ่งผู้อยู่อาศัยที่มีรถยนต์ทางโครงการได้จัดให้มีคีย์ไว้การ์ดสำหรับนำรถเข้า-ออกโครงการฯ และสำหรับผู้มาติดต่อจะต้องทำการแลกบัตรกับเจ้าหน้าที่ที่ป้อมรักษาความปลอดภัยบริเวณด้านหน้าของโครงการฯ ก่อนเข้าพื้นที่โครงการฯ หากนำรถยนต์มาด้วยทางโครงการได้จัดพื้นที่ไว้สำหรับผู้มาติดต่อโดยเฉพาะซึ่งอยู่ด้านหลังของโครงการฯ โดยแยกจากพื้นที่จอดรถของผู้อยู่อาศัยในโครงการฯ พร้อมทั้งมีการติดตั้งกล้องวงจรปิด (CCTV) บริเวณทางเข้า-ออกโครงการฯ และบริเวณชั้นจอดรถ เพื่อความปลอดภัยและบันทึกภาพการเข้า-ออกของรถแสดงดังรูปที่ 3-29

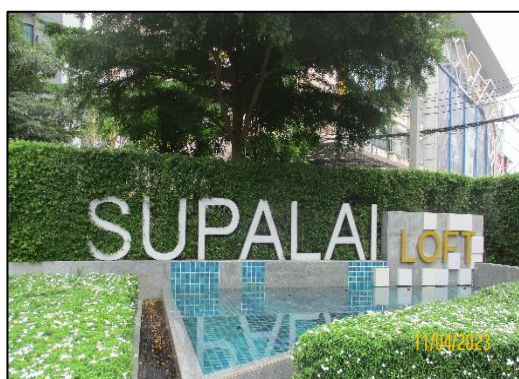
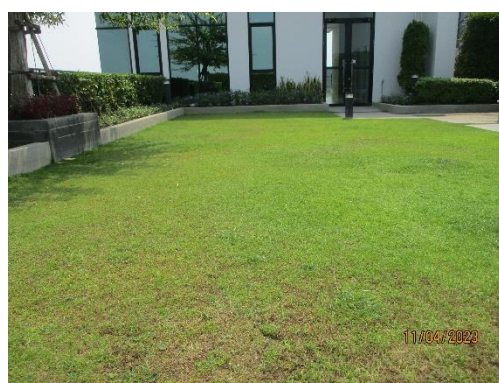
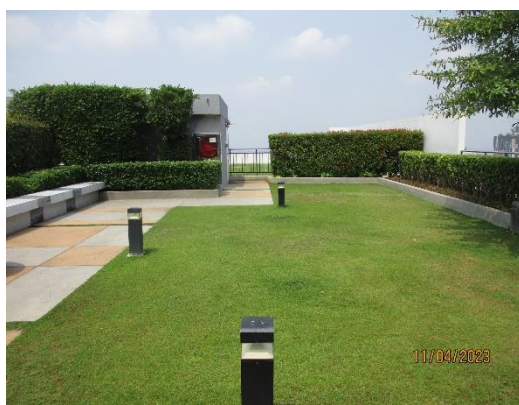
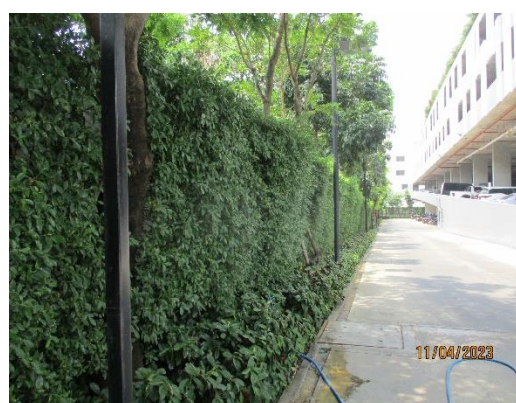
รูปที่ 3-30 พื้นที่สีเขียวโดยรอบพื้นที่โครงการฯ

โครงการฯ ดำเนินการจัดให้มีพื้นที่สีเขียวโดยรอบพื้นที่โครงการฯ ได้แก่ บริเวณชั้นล่าง ชั้นที่ 4 และ ชั้น 35 (R) โดยได้ปลูกไม้ประดับ หญ้าคลุมดิน และไม้ยืนต้น เพื่อให้ร่มเงา และเป็นทัศนียภาพที่สวยงามของพื้นที่อยู่อาศัย นอกจากนี้ได้จัดให้มีเจ้าหน้าที่สำหรับดูแลต้นไม้ ตัดแต่งกิ่ง ใส่ปุ๋ย รวมทั้งการปลูกต้นไม้ทดแทนในส่วนที่ตายด้วย แสดงดังรูปที่ 3-30
