5. ผลการดำเนินการตามมาตรการป้องกันและแก้ไขผลกระทบสิ่งแวดล้อม

ตารางที่ 4 เปรียบเทียบมาตรการป้องกันและแก้ไขผลกระทบสิ่งแวดล้อมที่กำหนดไว้ในรายงานการวิเคราะห์ผลกระทบสิ่งแวดล้อม

โครงการ อาคารสำนักงาน พาณิชยกรรม และสถานศึกษา Kronos Tower ระยะเปิดดำเนินการ

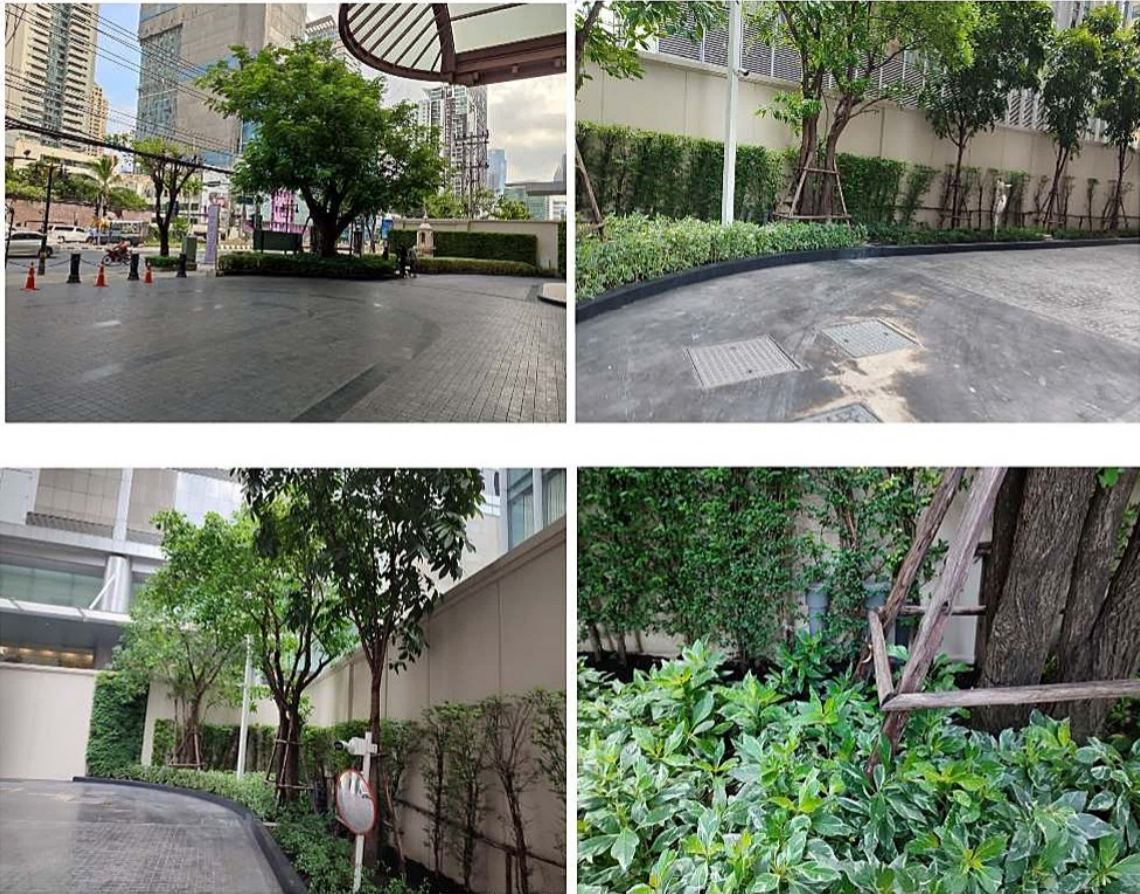
ภาพที่ 3-1 พื้นที่เขียวชั้นล่าง

เงื่อนไขตามมาตรการป้องกันและแก้ไขผลกระทบสิ่งแวดล้อม	ผลการปฏิบัติตามมาตรการ	ปัญหา อุปสรรค และข้อเสนอแนะ	เอกสารอ้างอิง
1.ทรัพยากรสิ่งแวดล้อมทางกายภาพ 1.1สภาพภูมิประเทศ 1. จัดให้มีพื้นที่สีเขียวชั้นล่าง 526.05 ตารางเมตร เพื่อช่วยลดการสะท้อนแสง เพิ่มความนุ่มนวลสบายตา เกิดภูมิทัศน์ที่ดีทั้งจากการมองภายในโครงการ และจากภายนอกสู่ภายในโครงการ	จัดพื้นที่สีเขียวอยู่ที่ชั้นล่างของโครงการไว้ 526.05 ตารางเมตรไว้แล้ว และช่วยให้เกิดทัศนียภาพที่ดีในการมองจากการสัญจรด้านหน้าโครงการ	-	ภาพที่ 3-1

3. ดูแลรักษาพื้นที่สีเขียว และต้นไม้ในโครงการให้ดูดีสวยงามอยู่เสมอ	ต้นไม้และพื้นที่สีเขียวทั้งหมดดูแลไว้อย่างสวยงามและเจริญเติบโต	-	ภาพที่ 3-32
4. ตกแต่งกิ่งไม้ภายในโครงการอยู่เสมอ เพื่อป้องกันมิให้ใบร่วงหล่นไปสู่พื้นที่บริเวณข้างเคียง	กิ่งของต้นไม้ใหญ่ ควบคุมให้อยู่ภายในโครงการไม่ร่วงหล่นไปยังพื้นที่ข้างเคียง	-	ภาพที่ 3-1

1.2 ดินและการชะล้างพังทลาย ไม่มีผลกระทบที่มีนัยสำคัญ	-	-	-
1.3 คุณภาพอากาศ: การระบายความร้อนและเชื้อลิจิโอเนลลา 1. ปลุกไม้ยืนต้นตามแนวรั้วโครงการ เพื่อเป็นแนวกำบังความร้อนจากเครื่องปรับอากาศ	ปลุกไม้ยืนต้นไว้ตามแนวรั้วโครงการแล้ว สามารถลดความร้อนได้ในระดับหนึ่ง	-	ภาพที่ 3-1

10. จัดให้มีพื้นที่สีเขียวปลูกต้นไม้ เพื่อช่วยดูดซับคาร์บอนไดออกไซด์ และลดอุณหภูมิจากการคายน้ำของพืช และการระเหยน้ำจากผิวดิน	มีพื้นที่สีเขียวที่ชั้นล่าง ช่วยดูดซับคาร์บอนไดออกไซด์และลดอุณหภูมิได้เป็นปกติ พื้นดินมีความชุ่มชื้นเสมอ	-	ภาพที่ 3-1

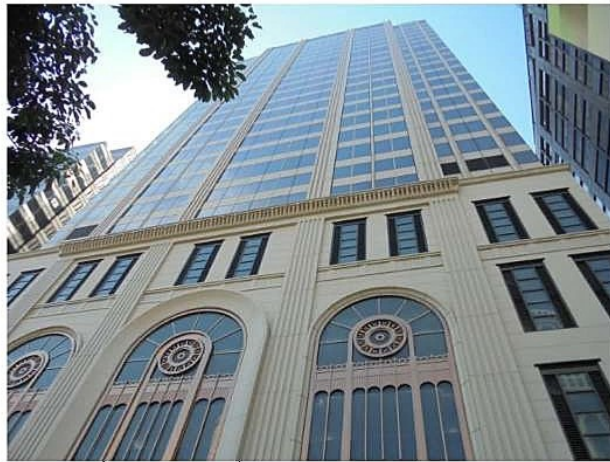
ภาพที่ 3-2 ใช้กระจกที่มีค่าการสะท้อนแสงไม่เกินร้อยละ 30"

2. ใช้กระจกที่มีค่าการสะท้อนแสงเป็นไปตามกฎกระทรวงฉบับที่ 48 (พ.ศ.2540) ออกตามความในพระราชบัญญัติควบคุมอาคาร พ.ศ. 2522 ข้อ 27 กล่าวว่า “วัสดุที่เป็นผิวของผนังภายนอกอาคาร จะต้องมีการสะท้อนแสงได้ไม่เกินร้อยละ 30” โดยใช้กระจก SunGuard DS Grey 30/22 (Middle East) on Clear (Middle East) และ Clear (Asia Pacific) มีค่า Visible Reflectance (out) ประมาณ 24 % หรือเทียบเท่า	กระจกที่ใช้เป็นผนังภายนอกของอาคาร มีค่าการสะท้อนแสงต่ำ ไม่เกินร้อยละ 30	-	ภาพที่ 3-2

2. ออกแบบอาคารโครงการ เลือกใช้วัสดุที่เป็นมิตรกับสิ่งแวดล้อม และพิจารณาระบบหมุนเวียนของอากาศภายในและภายนอกอาคาร เพื่อให้อาคารไม่ร้อนหรือไม่มีอากาศหมุนเวียน ซึ่งสามารถลดการใช้เครื่องปรับอากาศได้ในระดับหนึ่ง	วัสดุที่เลือกใช้ไม่มีพิษกับสิ่งแวดล้อม เช่น ระบบปรับอากาศใช้สารทำความเย็นที่ไม่มีผลต่อสภาพอากาศ ใช้สีทาอาคารเป็นสีอ่อนไม่ดูดกลืนความร้อน ใช้กระจกที่ไม่สะท้อนแสง เป็นต้น	-	ภาพที่ 3-2

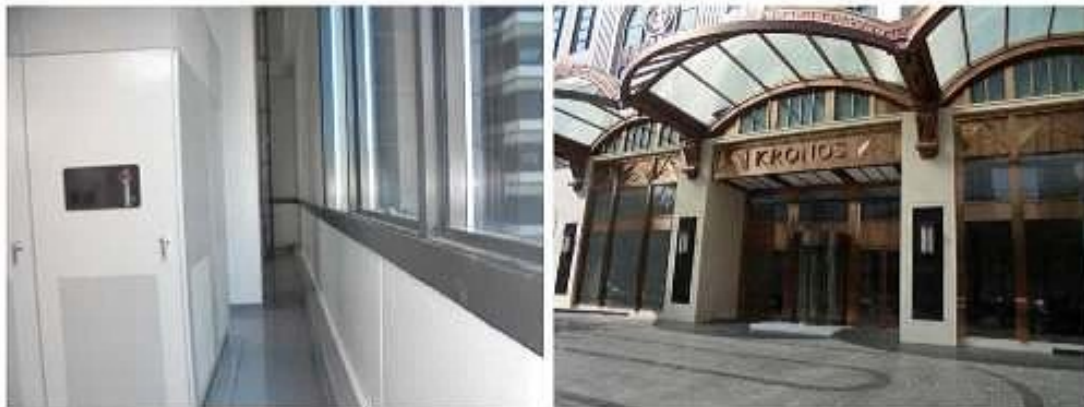
ภาพที่ 3-3 ประตู หน้าต่างระบบรักษาความปลอดภัย

4. ดูแลระบบระบายอากาศในอาคารอยู่เสมอ เปิดประตูอาคารบางจุด เพื่อให้อากาศถ่ายเทได้สะดวก	บานเปิดทั้งหมดใช้งานได้ดี มีความใหม่ อากาศสามารถถ่ายเทสะดวก	-	ภาพที่ 3-3

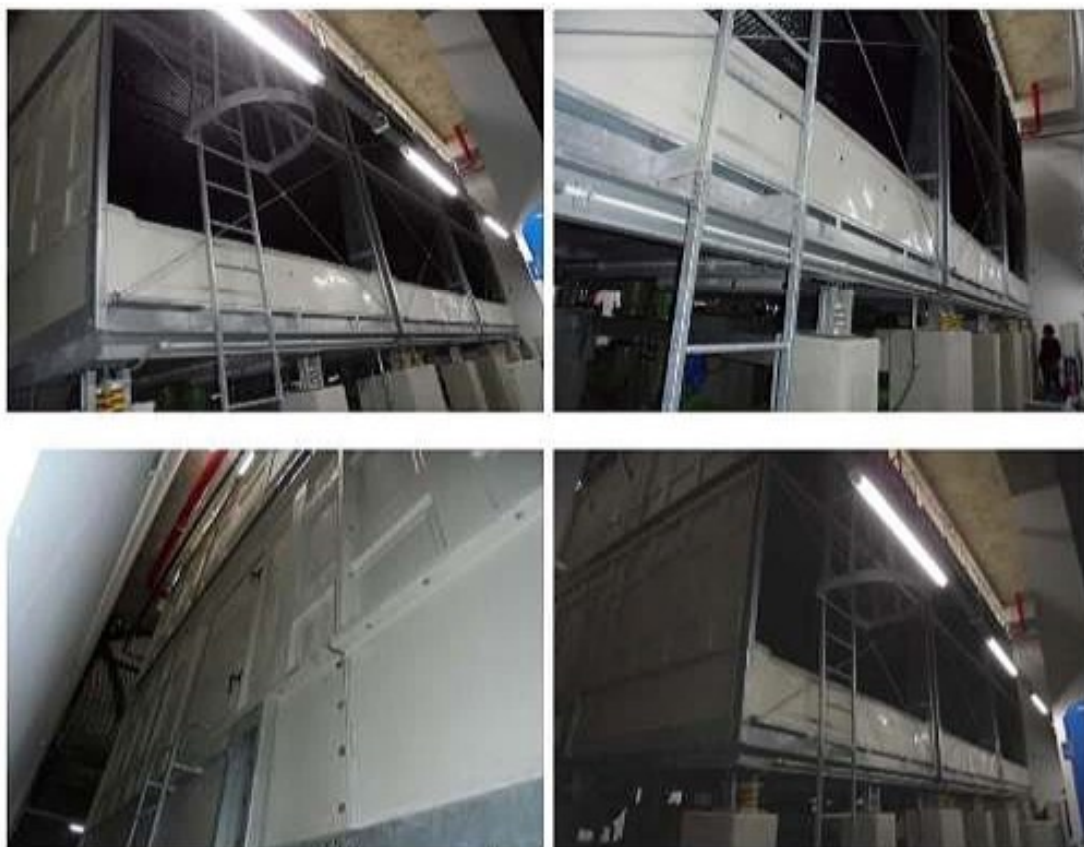
ภาพที่ 3-4 ระบบหล่อเย็นของโครงการ Cooling Tower

6. จัดให้มีการบำรุงรักษาระบบปรับอากาศแบบจ่ายน้ำจากส่วนกลางอย่างสม่ำเสมอ พร้อมปฏิบัติตามคู่มือการใช้งาน	บำรุงรักษาระบบปรับอากาศส่วนกลางอย่างสม่ำเสมอ	-	ภาพที่ 3-4

7. ตรวจสอบความสะอาด ความสกปรก และกากตะกอนในหอผึ่งเย็น สัปดาห์ละครั้ง ด้วยสายตา	ดูแลความสะอาดของหอผึ่งเย็นไว้แล้วสัปดาห์ละครั้ง	-	ภาพที่ 3-4
8. จัดทำ และดำเนินการตามแผนการบำรุงรักษาหอผึ่งเย็นรวมถึงการทำความสะอาดการทำลายเชื้อและการบำบัดน้ำสำหรับหอผึ่งเย็นทุกเครื่องเพื่อเป็นการป้องกันการเพิ่มจำนวนของเชื้อลิจิโอเนลลาและทำให้สารเคมีที่ใช้ในการบำบัดน้ำ	ดำเนินการตามแผนบำรุงรักษาหอผึ่งเย็น ด้านการทำลายเชื้อ ปัจจุบันใช้ระบบเกลือ ยังคงใช้ได้ดี ไม่พบว่าเกิดเชื้อลิจิโอเนลลาในช่วงนี้	-	ภาพที่ 3-4

เงื่อนไขตามมาตรการป้องกันและแก้ไขผลกระทบสิ่งแวดล้อม	ผลการปฏิบัติตามมาตรการ	ปัญหา อุปสรรค และข้อเสนอแนะ	เอกสารอ้างอิง
มีประสิทธิภาพสูงสุด		-	-
<p>9. การทำความสะอาดและการทำลายเชื้อ ในระบบผิ่งเย็นของอาคารต้องปฏิบัติตามหลักเกณฑ์ของกรมอนามัย เรื่อง ข้อปฏิบัติการควบคุมเชื้อลี้จิเอนเดลลาในหอผิ่งเย็นของอาคารในประเทศไทย ดังนี้</p> <p>(1) การทำลายเชื้อ การทำความสะอาดและการกำจัดตะกอนในหอผิ่งเย็นโดยปกติทั่วไปต้องกระทำอย่างน้อย 1 ครั้งภายใน 6 เดือนหรือมากกว่าเมื่อจำเป็น</p> <p>(2) การทำความสะอาดและการทำลายเชื้อต้องกระทำในหอผิ่งเย็นที่มีสภาพดังต่อไปนี้</p> <ul style="list-style-type: none"> - มีการปนเปื้อนในระหว่างการก่อสร้างจากฝุ่นหรือสารอินทรีย์ - ถูกดัดแปลงแก้ไขทางกลไกหรือถอดชิ้นส่วนออกในลักษณะที่อาจทำให้หอผิ่งเย็นได้รับการปนเปื้อนได้ - เมื่อสภาพแวดล้อมรอบหอผิ่งเย็นเต็มไปด้วยฝุ่นหรือไม่สามารถควบคุมคุณภาพน้ำได้หรือเมื่อหอผิ่งเย็นที่อยู่ใกล้เคียงกันเป็นแหล่งการระบาดของโรคลีเียนแนร์ - อื่นๆ ตามที่พนักงานเจ้าหน้าที่เห็นควร <p>(3) ระบบเก็บกักน้ำพิเศษซึ่งต่อเชื่อมกับระบบผิ่งเย็น และมีลักษณะน้ำขังนิ่ง ต้องได้รับการทำความสะอาดและฆ่าเชื้อก่อนนำมาใช้งานในสภาพปกติ</p> <p>(4) การทำความสะอาดและทำลายเชื้อ ต้องปฏิบัติ ดังนี้</p> <ul style="list-style-type: none"> - เติมคลอรีนครั้งแรกในน้ำในระบบผิ่งเย็นเพื่อให้มีคลอรีนอิสระตกค้าง (residual free chlorine) อยู่ในระดับ 5 มิลลิกรัมต่อลิตร เพื่อลดความเสี่ยงต่อสุขภาพกับผู้ที่ทำความสะอาดแล้วหมุนเวียนน้ำพร้อมๆ กับเติมตัวกระจายสารเพื่อเพิ่มประสิทธิภาพในการทำลายเชื้อโรคของคลอรีน โดยหมุนเวียนน้ำเป็นระยะเวลา 6 ชั่วโมง รักษาปริมาณคลอรีนอิสระให้อยู่ในระดับไม่น้อยกว่า 5 มิลลิกรัมต่อลิตร ตลอดเวลา ถ้าในกรณีที่มีความเป็นกรดต่าง (pH) 	<p>การฆ่าเชื้อของหอผิ่งเย็นปัจจุบันมีการทำความสะอาด และกำจัดตะกอนทุก 6 เดือน</p> <p>ทำลายเชื้อโดยใช้เกลือ</p> <p>ไม่มีการดัดแปลงแก้ไขทางกลไก</p> <p>สภาพแวดล้อมรอบหอผิ่งเย็นทำความสะอาดไว้เสมอ ไม่มีฝุ่นที่ไม่สามารถควบคุมได้แต่อย่างใด</p> <p>ทำความสะอาดฆ่าเชื้อไว้แล้วอย่างสม่ำเสมอ</p> <p>ใช้สารเกลือในการฆ่าเชื้อไว้แล้ว</p>	-	ภาพที่ 3-4

เงื่อนไขตามมาตรการป้องกันและแก้ไขผลกระทบสิ่งแวดล้อม	ผลการปฏิบัติตามมาตรการ	ปัญหา อุปสรรค และข้อเสนอแนะ	เอกสารอ้างอิง
<p>ของน้ำมากกว่า 8.0 ปริมาณความเข้มข้นของคลอรีนอิสระตกค้างที่วัดได้ ต้องอยู่ระหว่าง 15 ถึง 20 มิลลิกรัมต่อลิตรเป็นเวลา 2 ชั่วโมง หรือใช้วิธีการระบายน้ำออกจากระบบอย่างเต็มที่เป็นเวลาหลายๆ ชั่วโมง เพื่อลดค่าความเป็นกรดต่าง และปริมาณคลอรีนในระบบลง</p> <p>- ระบายน้ำทิ้งออกจากเส้นท่อ และทำความสะอาดระบบจ่ายน้ำ บ่อสูบน้ำ และหอผึ่งเย็น ล้างบริเวณหรือทางที่จะเข้าไปยังหอผึ่งเย็น และอุปกรณ์ต่างๆ สำหรับตะกอนและตะกอนอื่นๆ ที่ไม่สามารถกำจัดออกไปได้ให้ใช้สารเคมี สำหรับกำจัดตะกอนที่ไม่ทำให้เกิดความเสียหายแก่หอผึ่งเย็นและเส้นท่อ ให้หลีกเลี่ยงวิธีทำความสะอาดที่ก่อให้เกิดละอองน้ำล่องลอยมากเกินไป เช่น ระบบฉีดน้ำแรงดันสูง เป็นต้น หากไม่สามารถหลีกเลี่ยงได้ให้ปิดประตูหน้าต่าง และช่องลมที่อยู่ใกล้เคียงให้สนิทก่อนการทำความสะอาด ผู้ที่ต้องฉีดน้ำด้วยระบบแรงดันสูงต้องได้รับการฝึกอบรมและต้องสวมอุปกรณ์ป้องกันอันตรายส่วนบุคคลในขณะปฏิบัติงานทุกครั้ง</p> <p>(5) เติมน้ำสะอาดและคลอรีนซ้ำ เพื่อให้ระดับคลอรีนอิสระตกค้างไม่น้อยกว่า 5 มิลลิกรัมต่อลิตร เป็นเวลา 6 ชั่วโมง</p> <p>(6) ระบายและถ่ายเทน้ำทิ้ง แล้วเปลี่ยนถ่ายเติมน้ำสะอาด สารเคมี และสารชีวฆาตที่ใช้ในการบำบัดคุณภาพน้ำให้อยู่ในระดับเหมาะสมก่อนเปิดเดินเครื่องระบบ</p> <p>(7) ในระหว่างการทำมาความสะอาดและการทำลายเชื้อ ควรปิดพัดลมของหอผึ่งเย็นทุกครั้ง</p> <p>(8) โดยทั่วไปน้ำในหอผึ่งเย็นต้องมีปริมาณความเข้มข้นของคลอรีนอิสระตกค้างไม่น้อยกว่า 1 มิลลิกรัมต่อลิตร ตลอดเวลา</p>	<p>ยังไม่เกิดตะกอนที่ทำให้เกิดความเสียหายต่อหอผึ่งเย็นแต่อย่างใด</p> <p>เติมน้ำสะอาดเข้าระบบไว้แล้วแต่ใช้เกลือแทนคลอรีน</p> <p>ระบายน้ำทิ้งแล้วเติมน้ำสะอาดไว้สม่ำเสมอ</p> <p>ดำเนินการไว้แล้วทุกครั้งที่มีการทำความสะอาด</p> <p>ใช้เกลือแทนคลอรีน</p>	-	ภาพที่ 3-4

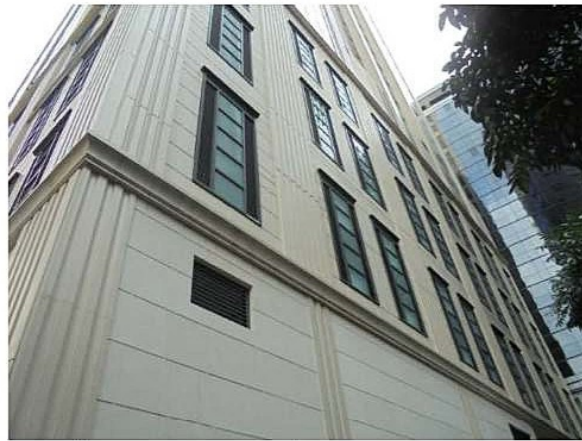
ภาพที่ 3-6 ผนังอาคารแบบปิดด้านอาคารศาลาแดง เรสซิเดนซ์

12. จัดให้มีผนังอาคารโครงการบริเวณชั้นจอดรถยนต์ ชั้นที่ 2-8 ด้านทิศเหนือ ที่ติดกับอาคารศาลาแดง เรสซิเดนเซส ต้องเป็นผนังปิดทึบ เพื่อช่วยบดบังแสงไฟ ฝุ่น และเสียงจากรถยนต์	ผนังด้านที่ติดกับศาลาแดงพาร์ทเมนต์ ซึ่งอยู่ด้านทิศเหนือ เป็นผนังแบบปิดทึบไว้แล้ว	-	ภาพที่ 3-6

5. จัดให้มีผนังอาคารโครงการบริเวณชั้นจอดรถยนต์ ชั้นที่ 2-8 ด้านทิศเหนือ ที่ติดกับอาคารศาลาแดง เรสซิเดนเซส ต้องเป็นผนังปิดทึบ เพื่อช่วยบดบังแสงไฟ ฝุ่น และเสียงจากรถยนต์	ผนังด้านที่ติดกับศาลาแดงพาร์ทเมนต์ ซึ่งอยู่ด้านทิศเหนือ เป็นผนังแบบปิดทึบไว้แล้ว	-	ภาพที่ 3-6

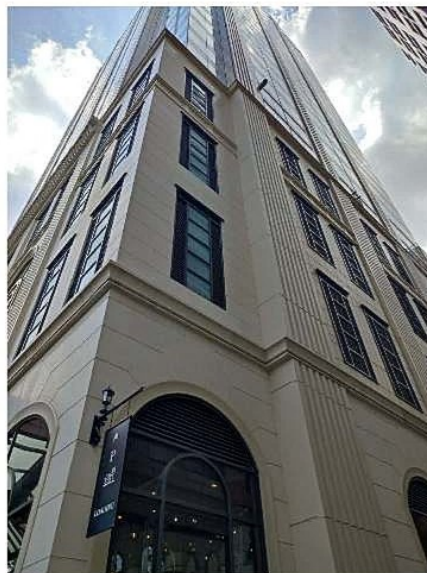
ภาพที่ 3-7 ตำแหน่งของท่อไอเสียจากห้องเครื่องไฟฟ้าสำรอง ด้านทิศตะวันออก

6. จัดให้ตำแหน่งจุดระบายไอเสีย และความร้อนของเครื่องกำเนิดไฟฟ้าสำรอง และเครื่องปั๊มน้ำดับเพลิง อยู่ด้านทิศตะวันออกของอาคารโครงการ เพื่อไม่ให้รบกวนการพักอาศัยของอาคารชุดศาลาแดง เรสซิเดนเซส	มีจุดระบายไอเสียและความร้อนของเครื่องกำเนิดไฟฟ้าอยู่ด้านทิศตะวันออกไว้แล้ว	-	ภาพที่ 3-7

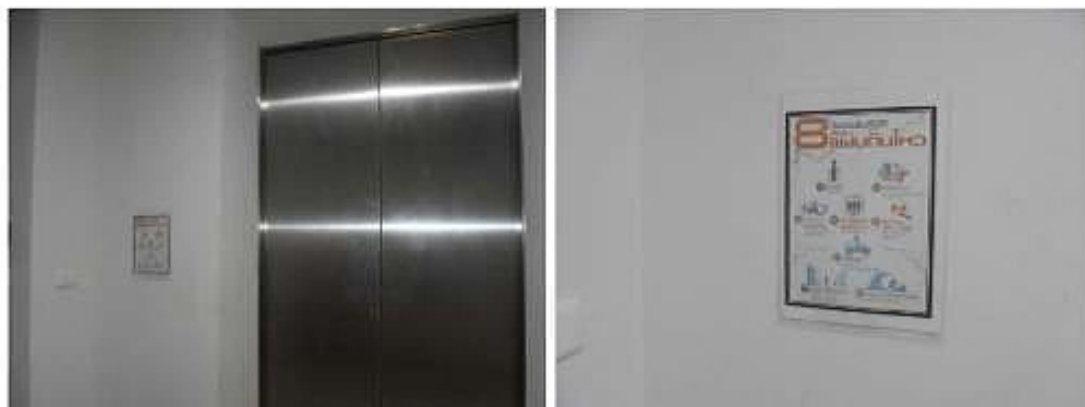
ภาพที่ 3-8 ป้ายประชาสัมพันธ์ด้านหน้าอาคารปฏิบัติงานและเกิดแผ่นดินไหว

1.5 แรงสั่นสะเทือน 1. ไม่มีผลกระทบที่มีนัยสำคัญ	-	-	-
1.6 การเกิดแผ่นดินไหว 1. แผนการเตรียมตัวก่อนการเกิดแผ่นดินไหว <ol style="list-style-type: none"> (1) ติดตั้งป้ายคำแนะนำในการปฏิบัติตน เมื่อเกิดแผ่นดินไหวไว้ในบริเวณที่เห็นได้ชัดเจน เช่น ภายในห้องลิฟต์โดยสาร หรือบริเวณโถงหน้าลิฟต์ (2) จัดให้มีไฟฉายพร้อมถ่านไฟฉาย และกล่องยาเตรียมไว้ในห้องพัก และให้ทุกคนทราบว่าอยู่ที่ใดของอาคาร (3) ศึกษาการปฐมพยาบาลเบื้องต้น (4) มีอุปกรณ์ดับเพลิงไว้ในอาคาร เช่น ถังดับเพลิง ถูทราย เป็นต้น (5) ทราบตำแหน่งของวาล์วปิดก๊าซ สะพานไฟ สำหรับตัดกระแสไฟฟ้า (6) อย่าวางสิ่งของหนักบนชั้นหรือหิ้งสูงๆ เพราะเมื่อเกิดแผ่นดินไหวอาจตกลงมาเป็นอันตรายได้ (7) มีการยึดหรือผูกอุปกรณ์เครื่องใช้หนักๆ ให้แน่นกับพื้น (8) มีการวางแผนเรื่องจุดนัดพบที่ปลอดภัย ในกรณีที่ต้องพลัดจากกันเพื่อมารวมตัวกันอีกครั้ง (9) ติดตั้งป้ายประชาสัมพันธ์วิธีการปฏิบัติตัวเมื่อเกิดแผ่นดินไหวในบริเวณที่เห็นได้ชัดเจน เช่น บริเวณหน้าหรือภายในลิฟต์ 	มีแผนการเตรียมตัวก่อนเกิดแผ่นดินไหวไว้ตลอดเวลา และติดป้ายคำแนะนำในการปฏิบัติตน เมื่อเกิดแผ่นดินไหวไว้แล้ว	-	ภาพที่ 3-8

เงื่อนไขตามมาตรการป้องกันและแก้ไขผลกระทบสิ่งแวดล้อม	ผลการปฏิบัติตามมาตรการ	ปัญหา อุปสรรค และข้อเสนอแนะ	เอกสารอ้างอิง
<p>2. แผนการอพยพระหว่างการเกิดแผ่นดินไหว</p> <p>(1) อย่าตกใจ พยายามควบคุมสติ</p> <p>(2) ถ้าอยู่ในห้องพัก ให้ยืนหรือหมอบอยู่ในส่วนของห้องพักที่มีโครงสร้างแข็งแรง สามารถรับน้ำหนักได้มาก และอยู่ห่างจากประตู ระเบียง หน้าต่าง</p> <p>(3) ห้ามใช้ลิฟต์โดยเด็ดขาดขณะเกิดแผ่นดินไหว</p> <p>(4) หากอยู่ในอาคารสูง ควรตั้งสติให้มั่น และรีบออกจากอาคารโดยเร็ว หนีจากสิ่งล้มทับได้</p> <p>(5) อย่าใช้เทียน ไม่ขีดไฟ หรือสิ่งที่ก่อให้เกิดเปลวหรือประกายไฟ เพราะอาจมีก๊าซรั่วอยู่บริเวณนั้น</p>	<p>มีแผนการเตรียมตัวอพยพระหว่างการเกิดแผ่นดินไหวไว้ตลอดเวลา และติดป้ายคำแนะนำในการปฏิบัติตน เมื่อเกิดแผ่นดินไหวไว้แล้ว</p>	-	ภาพที่ 3-8
<p>3. แผนหลังการเกิดแผ่นดินไหว</p> <p>(1) ตรวจสอบตัวเองและคนรอบข้างว่าได้รับบาดเจ็บหรือไม่ ให้ปฐมพยาบาลเบื้องต้นก่อน</p> <p>(2) รีบออกจากอาคารที่เสียหายทันที เพราะอาจเกิดการทรุดตัวของอาคารหรือพังทลายได้</p> <p>(3) ใส่รองเท้าหุ้มส้น เพราะอาจมีเศษแก้วหรือวัสดุแหลมคมอื่น ทำให้ได้รับบาดเจ็บ</p> <p>(4) ตรวจสอบสายไฟ ท่อน้ำ ท่อก๊าซ เพื่อป้องกันการเกิดอุบัติเหตุจากก๊าซรั่วหากได้กลิ่นให้เปิดประตู หน้าต่างทุกบาน</p> <p>(5) ให้ออกห่างจากบริเวณที่มีสายไฟรั่ว ขาด และวัสดุสายไฟพาดถึง</p> <p>(6) เปิดวิทยุฟังคำแนะนำฉุกเฉิน อย่าใช้โทรศัพท์นอกจากจำเป็นจริงๆ</p> <p>(7) สำรองดูความเสียหายของท่อส้วม และท่อน้ำทิ้งก่อนใช้</p> <p>(8) หลีกเลี่ยงการเข้าไปในเขตที่มีความเสียหายสูง หรืออาคารพัง</p>	<p>มีแผนการเตรียมตัวหลังเกิดแผ่นดินไหวไว้ตลอดเวลา และติดป้ายคำแนะนำในการปฏิบัติตน เมื่อเกิดแผ่นดินไหวไว้แล้ว</p>	-	ภาพที่ 3-8

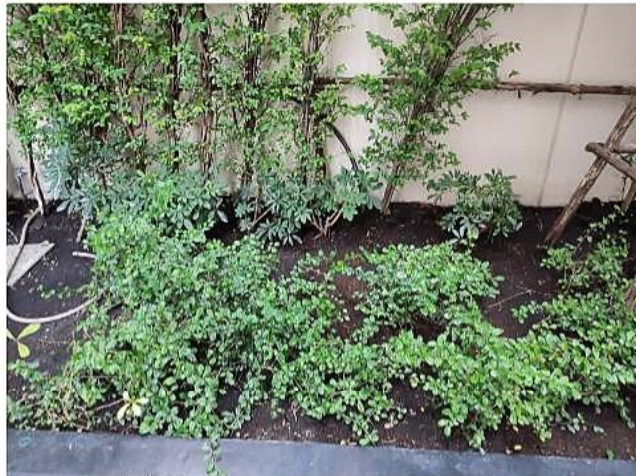
ภาพที่ 3-11 พื้นสีเขียว สำหรับกำจัดก๊าซมีเทนและAerosol ด้วยวิธี Solli Bed

5. กำจัดก๊าซมีเทนที่เกิดขึ้นจากระบบบำบัดน้ำเสียรวม โดยใช้พื้นที่สีเขียว ขนาดพื้นที่ 4.0ตารางเมตร ด้วยวิธี Soil Bed	ใช้พื้นที่สีเขียวด้านทิศเหนือเป็นพื้นที่กำจัดก๊าซมีเทนด้วยวิธี Soil Bed	-	ภาพที่ 3-11

6. กำจัดละอองลอยที่เกิดจากระบบบำบัดน้ำเสีย โดยใช้พื้นที่สีเขียว ขนาดพื้นที่ 2.0 ตารางเมตร ด้วยวิธี Soil Bed	ใช้พื้นที่สีเขียวด้านทิศเหนือเป็นพื้นที่กำจัดละอองด้วยวิธี Soil Bed	-	ภาพที่ 3-11

10. ตรวจสอบและดูแลฟาบ่อ ข้อต่อ และผนังของระบบบำบัดน้ำเสียเป็นประจำ เพื่อป้องกันการรั่วไหลของละอองลอย และกลิ่นเหม็นที่เกิดขึ้นจากก๊าซไฮโดรเจนซัลไฟด์จากระบบบำบัดน้ำเสีย	ฟาบ่อข้อต่อ ผนังระบบบำบัดน้ำเสีย อยู่ในสภาพดี ไม่พบการรั่วไหลของละอองลอย ไม่มีกลิ่นของไฮโดรเจนซัลไฟด์เมื่อยืนบริเวณบ่อบำบัดน้ำเสีย	-	ภาพที่ 3-11

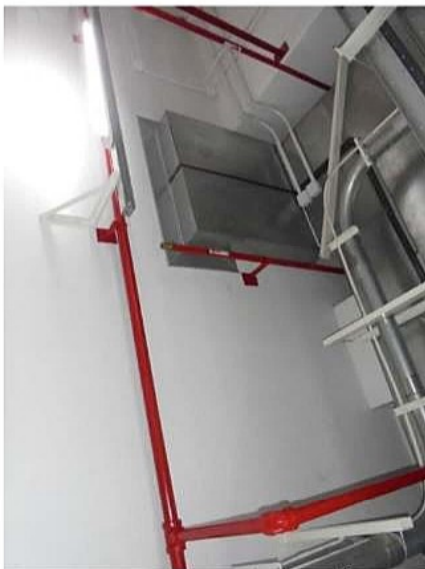
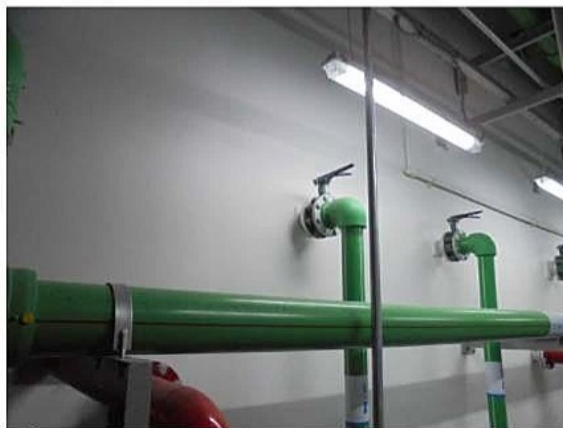
ภาพที่ 3-12 ห้องเครื่องประปาและถังสำรองน้ำใช้

2. ตรวจสอบดูแลระบบจ่ายน้ำ และระบบเส้นท่อประปาให้อยู่ในสภาพดีอยู่เสมอ หากพบว่าชำรุดให้รีบแก้ไขทันที ตลอดระยะเวลาดำเนินการ	ระบบเส้นท่อประปาอยู่ในสภาพดี ใหม่ไม่ชำรุดแต่อย่างใด	-	ภาพที่ 3-12

3. ตรวจสอบโครงสร้างถังเก็บน้ำใต้ดิน และชั้นดาดฟ้า ให้มีความมั่นคงแข็งแรง ไม่มีรอยร้าว และรอยร้าว ที่ทำให้เกิดการปนเปื้อนของน้ำภายนอกเข้าสู่ถังเก็บน้ำได้	โครงสร้างถังเก็บน้ำใต้ดินและชั้นดาดฟ้า ไม่มีรอยร้าว รอยร้าวแต่อย่างใด	-	ภาพที่ 3-12

4. ตรวจสอบประสิทธิภาพของเครื่องสูบน้ำใช้เป็นประจำสม่ำเสมอตามคู่มือของเจ้าของผลิตภัณฑ์ และหากพบว่าชำรุดต้องรีบดำเนินการเพื่อแก้ไขโดยทันที	เครื่องสูบน้ำมีประสิทธิภาพดีสม่ำเสมอ	-	ภาพที่ 3-12

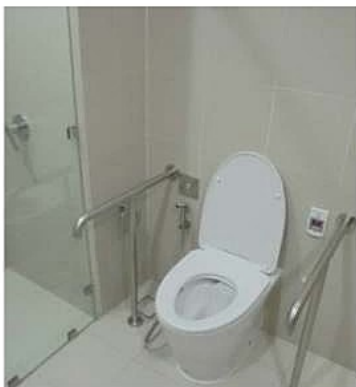
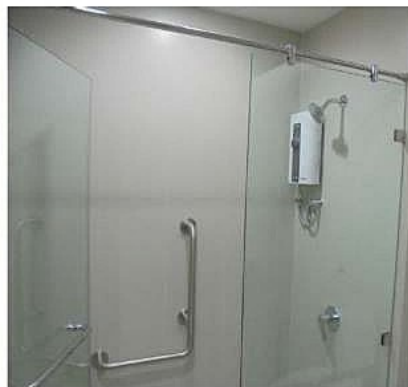
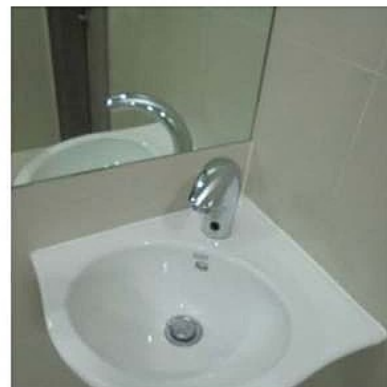
ภาพที่ 3-13 สุขภัณฑ์ประหยัดน้ำ

เงื่อนไขตามมาตรการป้องกันและแก้ไขผลกระทบสิ่งแวดล้อม	ผลการปฏิบัติตามมาตรการ	ปัญหา อุปสรรค และข้อเสนอแนะ	เอกสารอ้างอิง
5. เลือกใช้อุปกรณ์ และผลิตภัณฑ์ที่ประหยัดน้ำ ได้แก่ ชักโครก และฝักบัวรุ่นประหยัดน้ำ เป็นต้น รวมทั้งรณรงค์ให้ผู้ให้บริการ และเจ้าหน้าที่ของโครงการให้ใช้น้ำอย่างประหยัด	ใช้อุปกรณ์ที่ประหยัดน้ำ เช่น ชักโครก ฝักบัว ก๊อกน้ำ	-	ภาพที่ 3-13

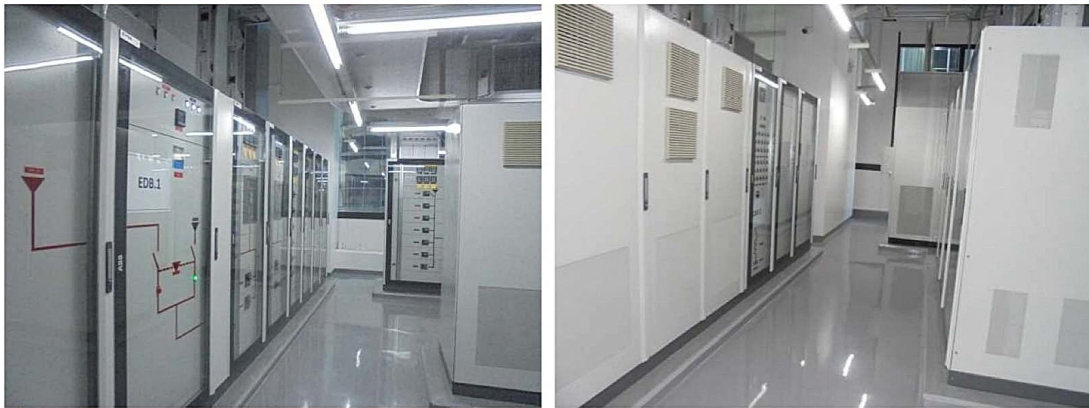
ภาพที่ 3-14 ห้องเครื่องไฟฟ้า

- ตรวจสอบการรั่วไหล/การลัดวงจรของหม้อแปลงไฟฟ้า ให้มีสภาพดีอยู่เสมอ เดือนละ 1 ครั้ง ตลอดระยะเวลา เปิดดำเนินการ	ไม่พบว่ามีอาการลัดวงจรของหม้อแปลงไฟฟ้า	-	ภาพที่ 3-14

1. ตรวจสอบการทำงานของหม้อแปลงไฟฟ้า และอุปกรณ์ให้อยู่ในสภาพดีอยู่เสมอตามคู่มือของผู้ผลิต	หม้อแปลงไฟฟ้า และอุปกรณ์อยู่ในสภาพดีสม่ำเสมอ	-	ภาพที่ 3-14
2. จัดให้มีเจ้าหน้าที่โครงการเข้ารับการอบรมความรู้เกี่ยวกับการใช้งานหม้อแปลงไฟฟ้ากับบริษัทตัวแทนจำหน่ายหม้อแปลงไฟฟ้าของโครงการ เพื่ออยู่ประจำในการดูแลและบำรุงรักษาระบบ ตลอดระยะเวลาการเปิดดำเนินการ	เจ้าหน้าที่ของโครงการมีความรู้ในการดูแลระบบไฟฟ้าให้อยู่ในสภาพดีอยู่เสมอ	-	ภาพที่ 3-14

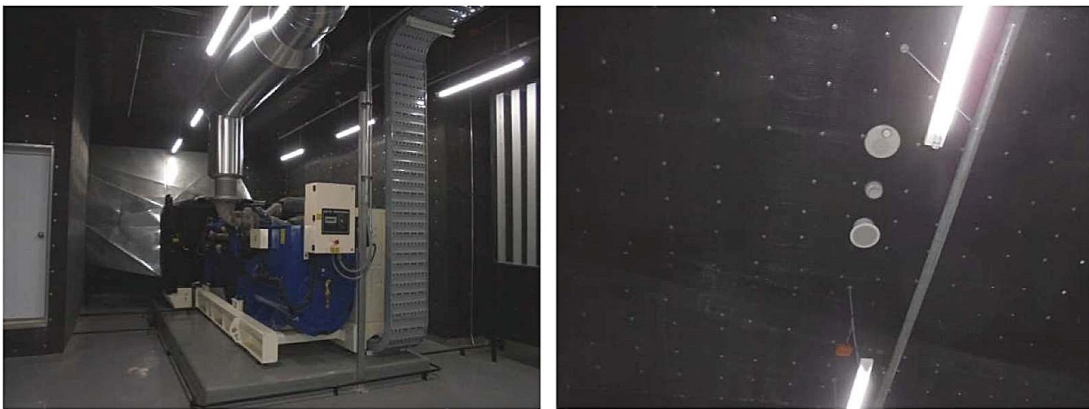
ภาพที่ 3-15 ห้องเครื่องไฟฟ้าสำรอง

1. ใช้พลังงานอย่างประหยัด	ปัจจุบันใช้พลังงานไฟฟ้าอย่างประหยัด	-	-
2. ตรวจสอบดูแลอุปกรณ์เครื่องไฟฟ้าสำรอง และสายไฟฟ้าให้อยู่ในสภาพดีอยู่เสมอตามคู่มือของผู้ผลิต	ดูแลเครื่องกำเนิดไฟฟ้าสำรองและสายไฟฟ้าไว้อย่างดีสม่ำเสมอ	-	ภาพที่ 3-15

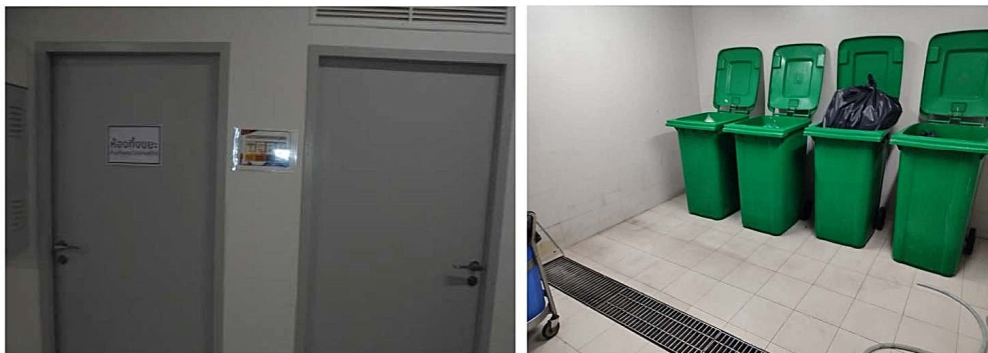
ภาพที่ 3-16 ห้องพักมูลฝอยรวม ตั้งรองรับมูลฝอยและระบบปรับอากาศภายในห้อง

3.3 การจัดการขยะ			
1. จัดให้มีถังขยะเปียก (ถังสีเขียว) ขยะแห้งทั่วไป (ถังสีน้ำเงิน) พร้อมรองรับด้วยถุงสีดำ และขยะรีไซเคิล (ถังสีเหลือง) รองรับด้วยถุงสีใส ขนาด 50 ลิตร อย่างละ 1 ถัง บริเวณพื้นที่สำนักงาน และโถงทางเดิน และโถงลิฟท์ทุกชั้น และบริเวณโถงทางเดิน และโถงลิฟท์ทุกชั้นจัดให้มีถังขยะอันตราย ขนาด 30 ลิตร (ถังสีเทาฝาส้ม) พร้อมรองรับด้วยถุงสีแดง อย่างละ 1 ถัง พร้อมทั้งดับบุนหรี (เฉพาะโถงลิฟท์)	จัดให้มีถังขยะเปียก ขยะแห้ง ถังขยะรีไซเคิลไว้แล้ว รวมทั้งมีถังขยะที่เป็นขยะอันตรายแยกไว้ในห้องพักขยะ	-	ภาพที่ 3-16

เงื่อนไขตามมาตรการป้องกันและแก้ไขผลกระทบสิ่งแวดล้อม	ผลการปฏิบัติตามมาตรการ	ปัญหา อุปสรรค และข้อเสนอแนะ	เอกสารอ้างอิง
2. จัดให้มีห้องพักขยะรวม จำนวน 1 แห่ง บริเวณชั้นที่ 1 แบ่งออกเป็น 4 ห้อง - ห้องพักขยะเปียก มีขนาดพื้นที่ 11.30 ตารางเมตร ความจุ 13.56 ลูกบาศก์เมตร จัดเก็บขยะเปียกรวบรวมใส่ถุงสีดำ - ห้องพักขยะรีไซเคิล มีขนาดพื้นที่ 10.20 ตารางเมตร ขนาดความจุ 12.24 ลูกบาศก์เมตร จัดเก็บขยะรีไซเคิลรวบรวมใส่ถุงสีใส - ห้องพักขยะแห้ง มีขนาดพื้นที่ 1.90 ตารางเมตร ขนาดความจุ 2.28 ลูกบาศก์เมตร จัดเก็บขยะแห้งทั่วไป รวบรวมใส่ถุงสีดำ - ห้องพักขยะอันตราย มีขนาดพื้นที่ 5.10 ตารางเมตร ขนาดความจุ 6.12 ลูกบาศก์เมตร จัดเก็บขยะอันตรายรวบรวมใส่ถุงสีแดง	ห้องพักขยะรวมมี 1 แห่งไว้ที่ชั้น 1 แล้ว แบ่งเป็นห้องพักขยะเปียก มีถังรองรับ มีท่อระบายน้ำ และระบบปรับอากาศ	-	ภาพที่ 3-16

3. จัดทำป้ายติดไว้บริเวณหน้าห้องพักขยะรวมด้วยข้อความ “เปิดแล้ว กรุณาปิด ประตูให้มิดชิด”	ติดป้ายไว้หน้าห้องพักขยะ	-	ภาพที่ 3-17
4. ภายในห้องพักขยะเปียก ติดตั้งเครื่องปรับอากาศ และจัดให้มีพัดลมดูดอากาศมีอัตราการดูดอากาศ 0.02 ลูกบาศก์เมตร/วินาที (4 เท่าของปริมาณห้องพักขยะเปียก) ด้วยท่อขนาด 6 นิ้ว ไปยังลานบำบัดกลิ่น ขนาด 8.0 ตารางเมตร ความลึกดิน 1.0 เมตร ระยะเวลาสัมผัสอากาศไม่น้อยกว่า 60 วินาที เพื่อลดผลกระทบด้านการส่งกลิ่นรบกวนต่อสิ่งแวดล้อมภายนอกและผู้พักอาศัยภายในโครงการ	ติดตั้งเครื่องปรับอากาศไว้แล้ว พร้อมด้วยพัดลมดูดอากาศ ภายในห้องไม่มีกลิ่น และมีท่อระบายน้ำเพื่อให้น้ำที่ล้างห้องพักขยะไหลลงไปบำบัดน้ำเสียต่อไป	-	ภาพที่ 3-16

5. สำรองตรวจสอบประตูห้องพักขยะรวมบริเวณชั้นล่างทุกครั้ง เมื่อขนย้ายขยะ โดยประตูต้องปิดมิดชิดทุกครั้งเมื่อขนย้ายเสร็จสิ้น	ประตูห้องพักขยะรวมอยู่ในสภาพดี ปิดมิดชิด ไม่ผุกร่อน	-	ภาพที่ 3-16

6. ตรวจสอบไม่ให้ขยะตกค้างในโครงการ หากมีขยะตกค้างต้องแจ้งให้เขตบางรัก เข้ามาเก็บขนเพื่อนำไปกำจัดต่อไป	ไม่มีขยะตกค้างภายในโครงการ	-	ภาพที่ 3-16
7. จัดให้มีแม่บ้านเก็บขน และคัดแยกขยะจากถังขยะในแต่ละชั้นทุกวัน และทำความสะอาดที่พักขยะรวมทุกครั้งที่เก็บขน พร้อมสำรวจ และเก็บขยะที่ตกหล่นนอกถังทุกครั้งที่เก็บขน	แม่บ้านเก็บขนคัดแยกขยะ และทำความสะอาดที่พักขยะทุกครั้ง ภายในห้องพักขยะมีความสะอาด	-	ภาพที่ 3-16

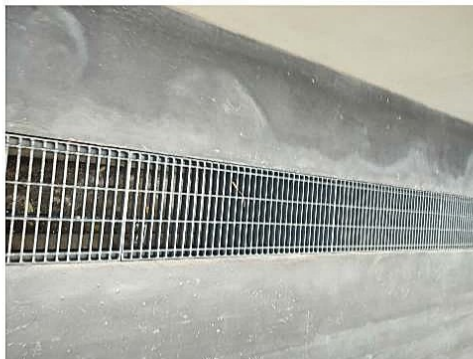
ภาพที่ 3-18 แนวท่อระบายน้ำริมรั้วรอบโครงการ ไม่มีขยะอุดตัน

3.4 การระบายน้ำและการป้องกันน้ำท่วม			
1. จัดให้มีท่อระบายน้ำคอนกรีตเสริมเหล็ก ขนาดเส้นผ่านศูนย์กลาง 0.40 เมตร ความลาดเอียง 1: 200 รอบพื้นที่โครงการ	จัดทำท่อระบายน้ำคอนกรีตเสริมเหล็กไว้รอบพื้นที่โครงการ	-	ภาพที่ 3-18

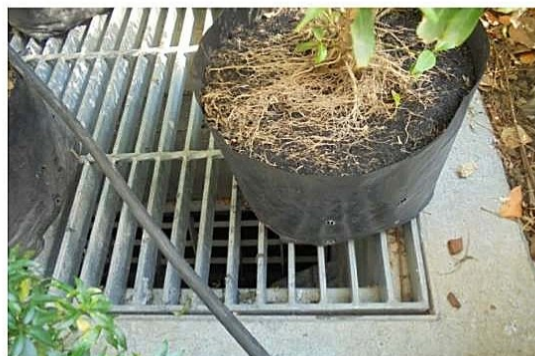
ภาพที่ 3-19 ป่อตรวจคุณภาพน้ำฝาทะแกรงเหล็ก และภายในมีตะแกรงดักขยะ

3. จัดให้มีบ่อตรวจคุณภาพน้ำพร้อมตะแกรงดักขยะ ภายในติดตั้งตะแกรงดักขยะ และออกแบบฝาด้านบนบ่อเป็นฝาทะแกรเหล็ก ขนาด 0.5 x 2.0 เมตร ระบายน้ำออกจากโครงการออกจากด้วยท่อคอนกรีตเสริมเหล็กขนาดเส้นผ่านศูนย์กลาง 0.80 เมตร ลงสู่ท่อระบายน้ำสาธารณะบนถนนสาทร	บ่อตรวจคุณภาพน้ำทั้งมีตะแกรงดักขยะติดตั้งไว้แล้ว	-	ภาพที่ 3-19

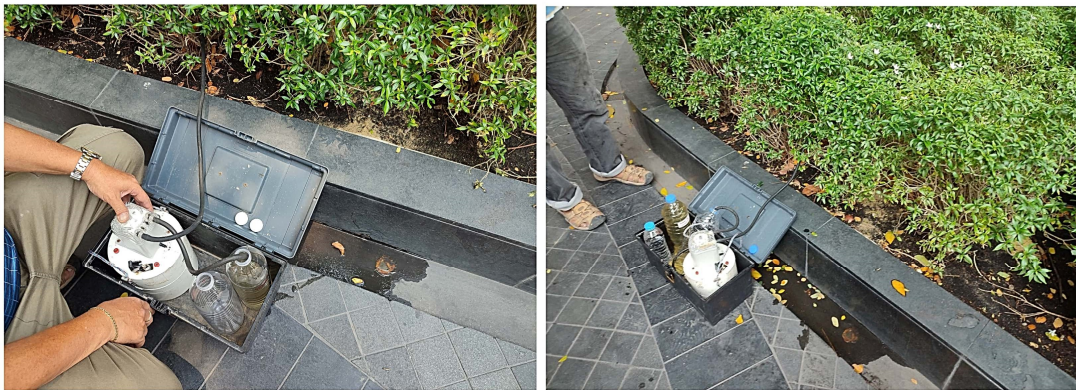
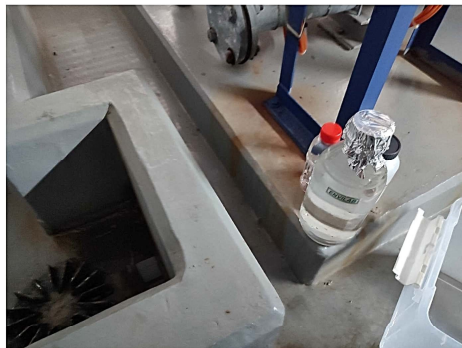
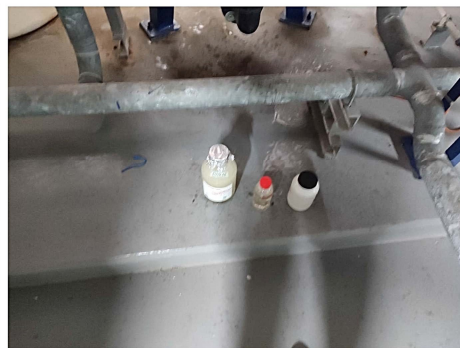
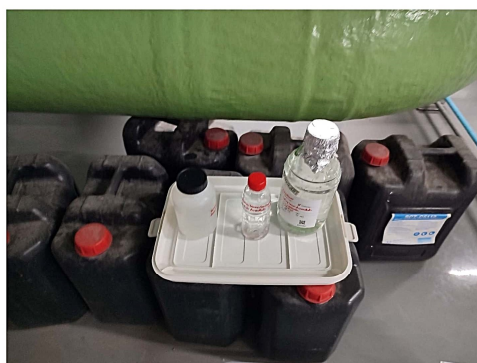
ภาพที่ 4 เก็บตัวอย่างคุณภาพน้ำทิ้ง น้ำใช้ และจากระบบ Cooling Tower ภายในพื้นที่โครงการ

12. ตรวจวัดคุณภาพน้ำทิ้งที่ผ่านการบำบัดน้ำเสียรวม บริเวณถังสูบน้ำทิ้ง ตรวจวัดเดือนละ 1 ครั้ง ตลอดระยะเวลาเปิดดำเนินการ โดยดัชนีตรวจวัดเป็นไปตามประกาศกระทรวงทรัพยากรธรรมชาติและสิ่งแวดล้อม เรื่องกำหนดมาตรฐานควบคุมการระบายน้ำทิ้งจากอาคารบางประเภท และบางขนาด พ.ศ.2548 ได้แก่ pH, BOD, SS, Settleable Solids, TDS, Sulfide, TKN และ Fat Oil & Grease	เก็บตัวอย่างน้ำทิ้งที่ผ่านการบำบัดน้ำเสียที่บ่อตรวจคุณภาพน้ำทิ้งในเดือน มกราคม ถึง มิถุนายน 2566	-	ภาพที่ 4

8. เก็บตัวอย่างน้ำในถังเก็บน้ำได้ดินมาวิเคราะห์หาเชื้อ E. coli ทุกๆ 3 เดือน/ครั้ง เพื่อตรวจสอบว่ามีการปนเปื้อนของน้ำจากภายนอกถังหรือไม่	ตรวจสอบคุณภาพน้ำอุปโภคบริโภค ในเดือน มกราคม และ เมษายน 2566	-	ภาพที่ 5

เก็บตัวอย่างน้ำทิ้งที่ป้อปรับสมดุลน้ำเสีย และพักน้ำเสียหลังจากจากระบบบำบัดน้ำเสีย ด้วย Sampling Pump

เก็บตัวอย่างน้ำใช้ที่ถังสำรองน้ำใช้

เก็บตัวอย่างน้ำที่ระบบ Cooling Tower
