บทที่ 2

ผลการปฏิบัติตามมาตรการป้องกันและแก้ไข
ผลกระทบสิ่งแวดล้อม

2.1 การดำเนินการ

ตารางที่ 2-1
สรุปผลการติดตามตรวจสอบการปฏิบัติตามมาตรการป้องกันและแก้ไขผลกระทบสิ่งแวดล้อม
โครงการผลิตไฟฟ้าจากแกลบ (ระยะดำเนินการ)

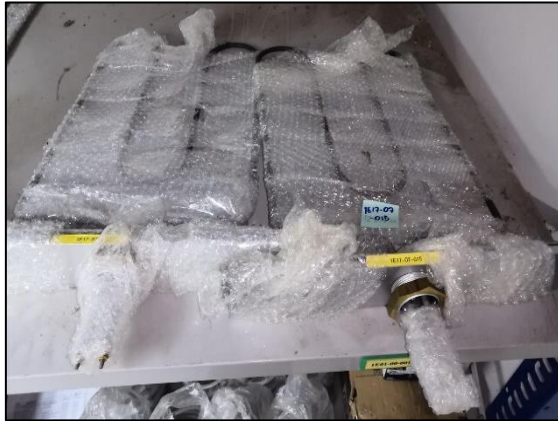
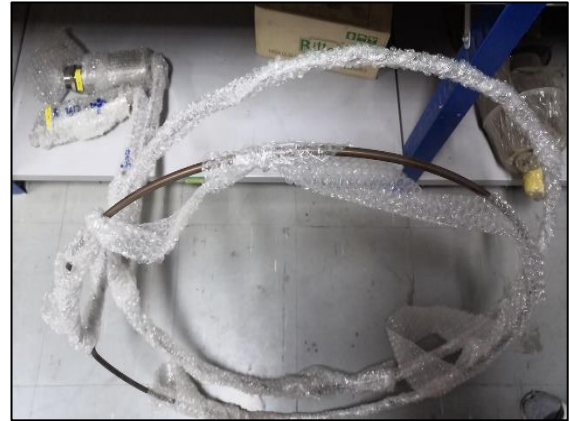
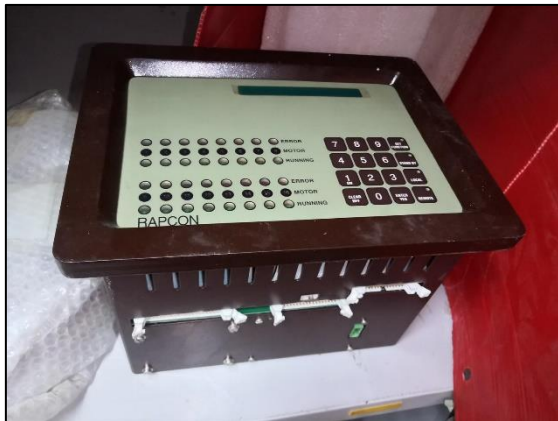
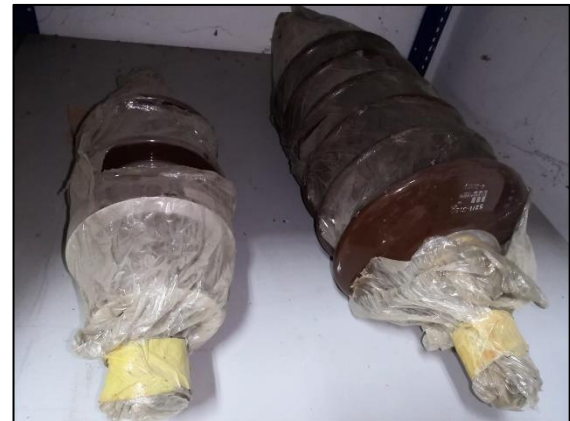
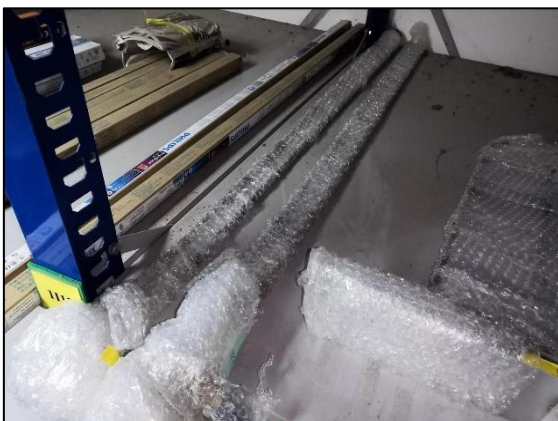
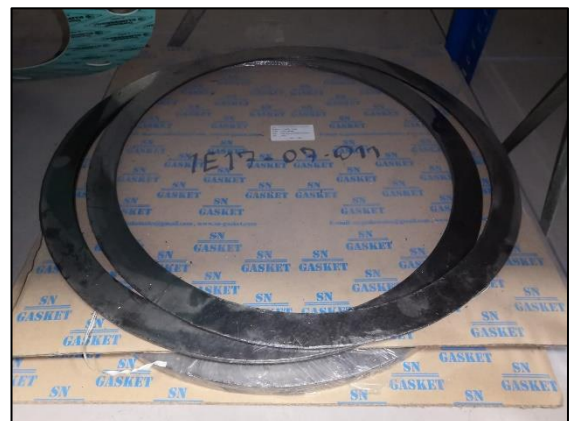
รูปที่ 1 อุปกรณ์สำรอง (Spare Parts) ของระบบกำจัดมลพิษ

ผลกระทบสิ่งแวดล้อม	มาตรการป้องกันและแก้ไขผลกระทบสิ่งแวดล้อม	รายละเอียดการปฏิบัติตามมาตรการ	ปัญหา/อุปสรรคและการแก้ไข	เอกสารอ้างอิง
1.1 คุณภาพอากาศจากปล่อง (ต่อ)	<p>(3) ตรวจสอบสภาพภายในของเครื่องดักจับฝุ่น (ESP) ทุกครั้งที่มีการหยุดเดินเครื่อง เพื่อทำการซ่อมบำรุง</p> <p>(4) เตรียมอุปกรณ์สำรอง (Spare Parts) ที่จำเป็นเกี่ยวกับระบบกำจัดมลพิษให้มีจำนวนเพียงพอ เพื่อให้สามารถเปลี่ยนทดแทนได้ทันที ในกรณีระบบกำจัดมลพิษขัดข้อง</p> <p>(5) บันทึกการตรวจสอบและซ่อมบำรุงทุกครั้ง เพื่อให้ทราบกำหนดการตรวจสอบและซ่อมบำรุงในครั้งต่อไป รวมทั้งยังใช้ประโยชน์ในการวางแผนจัดเตรียมอะไหล่ให้พร้อมเปลี่ยนตลอดเวลา</p>	<p>- โครงการได้ตรวจสอบสภาพเครื่องดักจับฝุ่น (ESP) กรณีที่มีการหยุดเดินเครื่องจักร เพื่อซ่อมบำรุง</p> <p>- โครงการได้จัดเตรียมอุปกรณ์สำรอง (Spare Parts) ที่จำเป็น และเกี่ยวข้องกับระบบกำจัดมลพิษให้มีจำนวนเพียงพอ เพื่อให้สามารถเปลี่ยน/ทดแทนได้ทันที ในกรณีระบบเกิดเหตุขัดข้อง</p> <p>- โครงการได้จัดทำบันทึกการตรวจสอบและซ่อมบำรุงเครื่องดักจับฝุ่น (ESP) เพื่อให้ทราบแผนตรวจสอบและซ่อมบำรุงครั้งต่อไป พร้อมทั้งจัดเตรียมอะไหล่สำรองเพื่อเปลี่ยนตลอดเวลา</p>	<p>-</p> <p>-</p> <p>-</p>	<p>-</p> <p>- รูปที่ 1</p> <p>-</p>

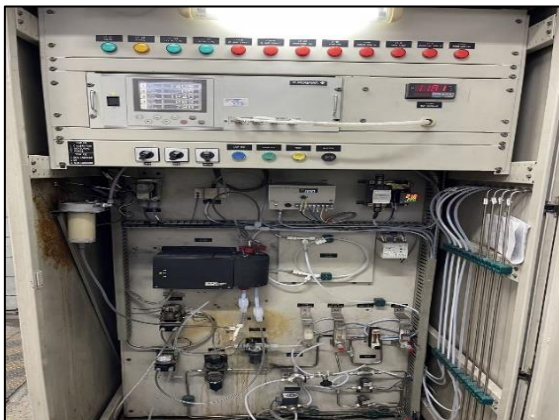
รูปที่ 2 เครื่องตรวจวัดคุณภาพอากาศชนิดต่อเนื่อง
(CEMs)

ผลกระทบสิ่งแวดล้อม	มาตรการป้องกันและแก้ไขผลกระทบสิ่งแวดล้อม	รายละเอียดการปฏิบัติตามมาตรการ	ปัญหา/อุปสรรคและการแก้ไข	เอกสารอ้างอิง
1.1 คุณภาพอากาศจากปล่อง (ต่อ)	- เมื่อเครื่องดักจับฝุ่น (ESP) ชนิดไฟฟ้าสถิต เกิดขัดข้องทั้งหมดทันทีที่สัญญาณจากเครื่องตรวจวัดคุณภาพอากาศชนิดต่อเนื่อง (CEMs) ที่ปากปล่องเตือนพนักงานควบคุมเครื่องจักรจะต้องหยุดเดินเครื่องจักรแบบฉุกเฉิน (Emergency Stop) ทันที โดยไม่ต้องรอการตัดสินใจจากผู้บังคับบัญชาระดับสูงซึ่งทางบริษัทฯ ได้กำหนดเป็นคู่มือฯ (Operation Manual) ให้พนักงานหยุดระบบป้อนเชื้อเพลิงเข้าเตาเผาทันทีภายใน 1 นาทีแรก ที่เกิดเหตุการณ์ขึ้น และเครื่องจักรทั้งหมดจะต้องหยุดสนิทภายใน 5 นาที จากนั้นจึงจะตรวจสอบสาเหตุต่อไป	- หากพบว่าเครื่องดักจับฝุ่น (ESP) เกิดเหตุขัดข้องจะมีสัญญาณเตือนจากปากปล่องเครื่องตรวจวัดคุณภาพอากาศ โดยพนักงานควบคุมเครื่องจักรจะหยุดเดินเครื่องทันที และตรวจสอบหาสาเหตุเพื่อทำการแก้ไขทันที	-	- รูปที่ 2 - รูปที่ 3 - ภาคผนวก ข-2

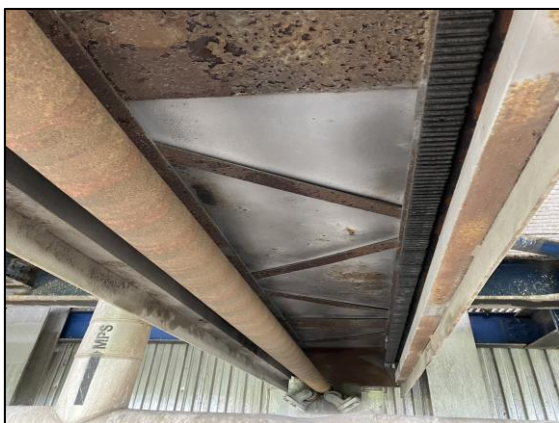
รูปที่ 4 เครื่องเป่าเขม่า (Soot Blow)

ผลกระทบสิ่งแวดล้อม	มาตรการป้องกันและแก้ไขผลกระทบสิ่งแวดล้อม	รายละเอียดการปฏิบัติตามมาตรการ	ปัญหา/อุปสรรคและการแก้ไข	เอกสารอ้างอิง
1.1 คุณภาพอากาศจากปล่อง (ต่อ)	<ul style="list-style-type: none"> - ให้ทำการเป่าเขม่า (Soot Blow) เป็นประจำทุกวัน เพื่อไม่ให้เกิดการสะสมของเถ้าบนท่อไอน้ำของส่วนที่เรียกว่า Super Heat - ตรวจสอบและบำรุงรักษาระบบลำเลียงต่างๆ ในการขนถ่ายแกลบและเถ้าให้อยู่ในสภาพพร้อมใช้งาน ไม่ให้มีรอยรั่ว โดยเฉพาะบริเวณที่เป็นข้อต่อ - กำกับให้คนงานเก็บกวาดแกลบ/เถ้าของทุกวัน เพื่อป้องกันการฟุ้งกระจายของฝุ่นจากการที่ลมพัด - หากมีการเปลี่ยนแปลงการใช้เชื้อเพลิงเป็นประเภทอื่น ต้องแจ้งรายละเอียดให้สำนักงานนโยบายและแผนทรัพยากรธรรมชาติและสิ่งแวดล้อมทราบ ก่อนดำเนินการ 	<ul style="list-style-type: none"> - โครงการได้กำชับให้พนักงานเป่าเขม่า (Soot Blow) เพื่อลดการสะสมของเถ้าบนท่อไอน้ำเป็นประจำทุกวัน - โครงการได้จัดทำบันทึกการตรวจสอบและบำรุงรักษาระบบลำเลียงต่างๆ ในการขนถ่ายแกลบและเถ้า เพื่อให้ให้อยู่ในสภาพดีอยู่เสมอ - โครงการได้จัดจ้างผู้รับเหมาเข้ามาทำความสะอาดเก็บกวาดแกลบ/เถ้าของเป็นประจำทุกวัน - ปัจจุบันยังไม่มีมีการเปลี่ยนแปลงการใช้เชื้อเพลิงเป็นประเภทอื่นๆ หากมีการเปลี่ยนแปลง โครงการจะแจ้งต่อสำนักงานนโยบายและแผนทรัพยากรธรรมชาติและสิ่งแวดล้อมให้ทราบ ก่อนดำเนินการ 	<ul style="list-style-type: none"> - - - - 	<ul style="list-style-type: none"> - รูปที่ 4 - ภาคผนวก ข-4 - รูปที่ 5 - ภาคผนวก ข-6 -

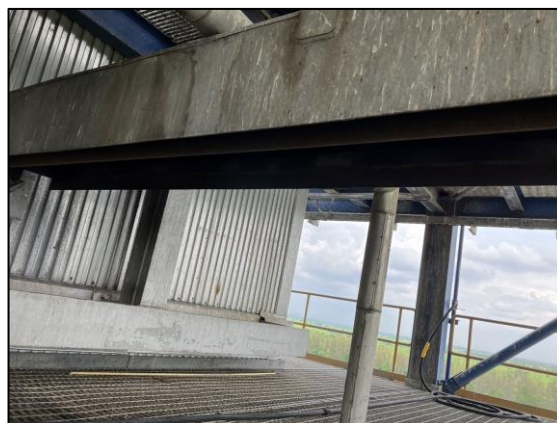
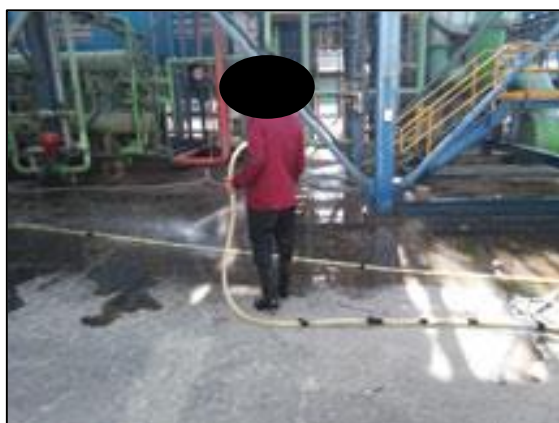
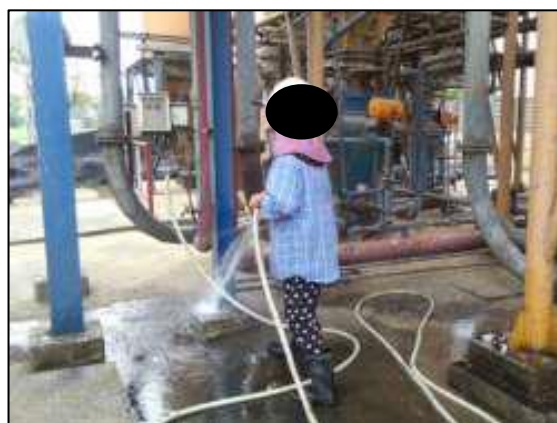
รูปที่ 5 การทำความสะอาดบริเวณที่มีเกล็ดและฝุ่นละออง

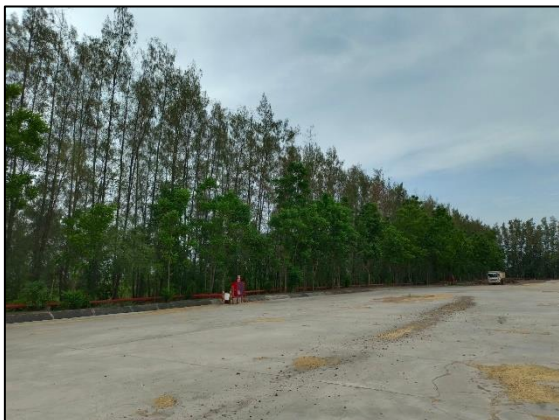
รูปที่ 6 การปลูกต้นไม้ประดับพื้นที่

ผลกระทบสิ่งแวดล้อม	มาตรการป้องกันและแก้ไขผลกระทบสิ่งแวดล้อม	รายละเอียดการปฏิบัติตามมาตรการ	ปัญหา/อุปสรรคและการแก้ไข	เอกสารอ้างอิง
1.1 คุณภาพอากาศจากปล่อง (ต่อ)	- ปลุกต้นไม้ทรงสูงเพื่อเป็นแนวกันชนและป้องกันการฟุ้งกระจายของฝุ่นละออง ถ้าหากต้นไม้ตายต้องมีการปลูกทดแทน สำหรับบริเวณรอบบ่อฝังกลบเก่าและรอบลานกองแกลบจะปลุกต้นสนประดิพัทธ์แบบสลัดพื้นปลา ส่วนบริเวณรอบโครงการจะปลุกต้นมะม่วงและไม่ยืนต้นทรงสูงอื่นๆ ที่เหมาะสม นอกจากนี้ จะต้องปลุกต้นไม้บริเวณถนนและรอบอาคารต่างๆ ด้วย	- โครงการได้ปลุกต้นไม้ทรงสูง (ต้นสนประดิพัทธ์) รอบลานกองแกลบแบบสลัดพื้นปลา 3 แถว เพื่อเป็นแนวกันชน และป้องกันการฟุ้งกระจายของฝุ่นละออง หากมีต้นไม้ตายจะทำการปลูกเพิ่มเพื่อทดแทน	-	- รูปที่ 6

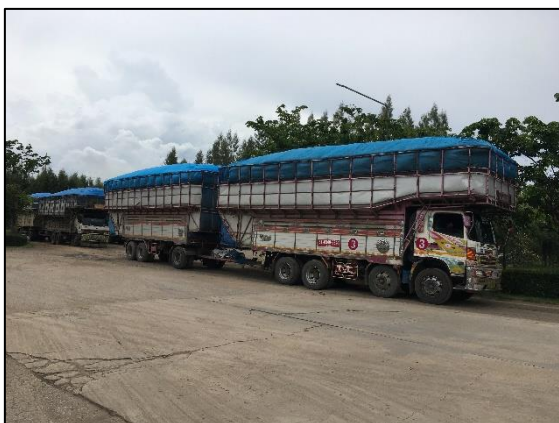
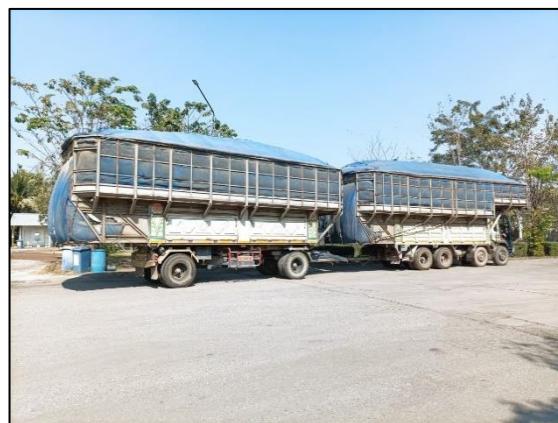
รูปที่ 7 การใช้ผ้าใบปิดคลุมท้ายรถบรรทุกทุกแกลบ

- จัดให้มีผ้าใบปิดคลุมท้ายรถบรรทุกแกลบอย่างมิดชิดเพื่อป้องกันการฟุ้งกระจายของฝุ่นละออง	- โครงการได้กำชับให้พนักงานขับรถบรรทุกแกลบใช้ผ้าใบปิดคลุมท้ายรถบรรทุกให้มิดชิด เพื่อป้องกันการฟุ้งกระจายของฝุ่นละออง	-	- รูปที่ 7

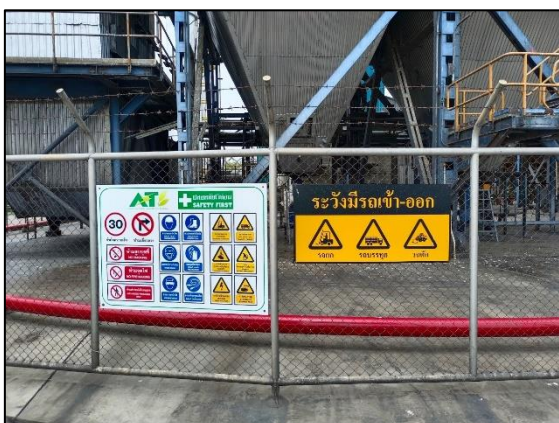
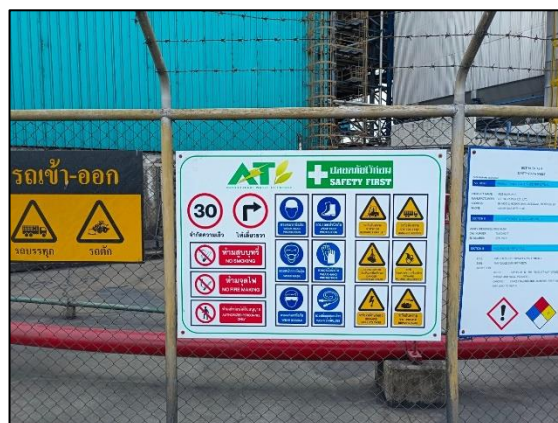
รูปที่ 8 ป้ายความปลอดภัย และป้ายจำกัดความเร็วบริเวณพื้นที่โครงการ

- จำกัดความเร็วของรถบรรทุกแกลบและเจ้าหน้าที่วิ่งภายในโครงการ ไม่ให้เกิน 30 กิโลเมตร/ชั่วโมง	- โครงการได้ติดป้ายจำกัดความเร็ว 30 กิโลเมตร/ชั่วโมงในบริเวณโครงการ พร้อมทั้งกำชับให้พนักงานขับรถปฏิบัติตามมาตรการที่กำหนด	-	- รูปที่ 8

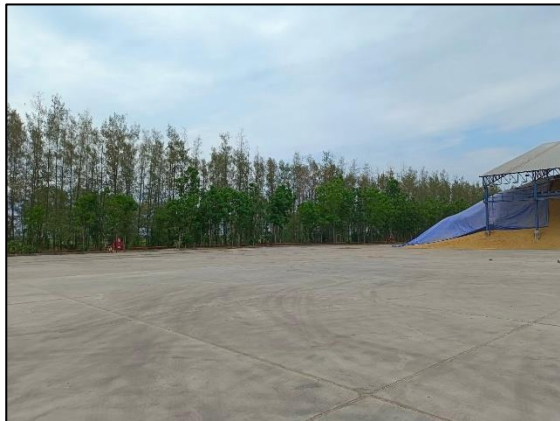
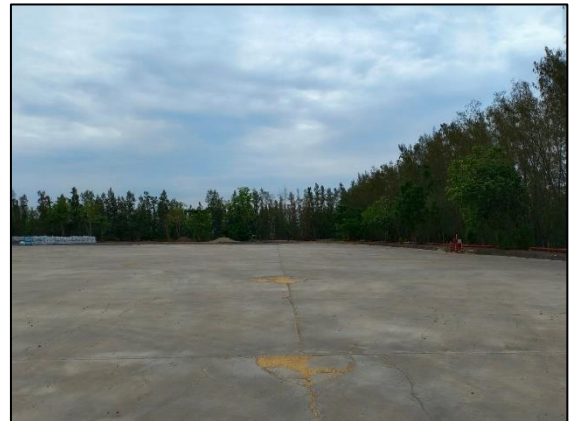
รูปที่ 9 ภาพถ่ายด้านข้างของลานกองแกลบ ความสูง 12 เมตร รอบลานกองแกลบ

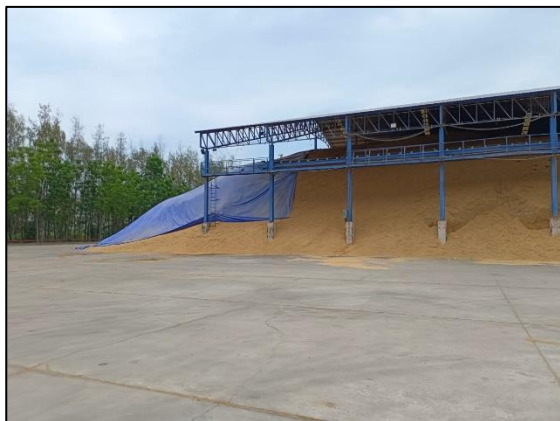
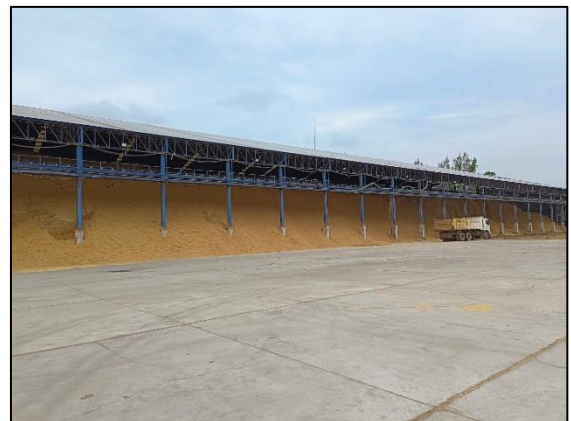
รูปที่ 10 อาคารเก็บแกลบ

ผลกระทบสิ่งแวดล้อม	มาตรการป้องกันและแก้ไขผลกระทบสิ่งแวดล้อม	รายละเอียดการปฏิบัติตามมาตรการ	ปัญหา/อุปสรรคและการแก้ไข	เอกสารอ้างอิง
1.1 คุณภาพอากาศจากปล่อง (ต่อ)	<ul style="list-style-type: none"> - คลุมกองแกลบด้วยผ้าใบเพื่อป้องกันไม่ให้แกลบปลิวและป้องกันแกลบเปียกในช่วงฤดูฝน โดยใช้โช้ท่วงเพื่อกันผ้าใบปลิว - ติดตั้งตาข่ายดักแกลบ ความสูง 12 เมตร (ขนาดตาถี่ 1 มิลลิเมตร เย็บติดกับขนาด 50 มิลลิเมตร เพื่อเพิ่มความแข็งแรง) รอบพื้นที่ลานกองแกลบ และดูแลตาข่ายดักแกลบให้อยู่ในสภาพใช้งานได้ตลอด เพื่อป้องกันไม่ให้แกลบปลิวหลุดออกไปตามแรงลม และปลุกต้นไม้ทรงสูง (ต้นสนประดิพัทธ์) ล้อมรอบลานกองแกลบแบบสลับฟันปลา 3 แถว - ติดตั้งท่อยืดเข้า-ออก (Bellow) บริเวณส่วนปลายของสายพานลำเลียง และควบคุมให้ระยะเทบั้งที่และสายพานลำเลียงลดต่ำลง เพื่อป้องกันการฟุ้งกระจาย 	<ul style="list-style-type: none"> - โครงการได้ก่อสร้างอาคารเก็บกองแกลบ เพื่อป้องกันไม่ให้แกลบปลิวและป้องกันแกลบเปียกในช่วงฤดูฝน - โครงการได้ติดตั้งตาข่ายดักแกลบ ความสูง 12 เมตร (ขนาดตาถี่ 4 มิลลิเมตร เย็บติดกับขนาด 50 มิลลิเมตร) และตรวจสอบตาข่ายดักแกลบให้อยู่ในสภาพดีอยู่เสมอ พร้อมทั้งปลุกต้นสนประดิพัทธ์รอบลานกองแกลบแบบสลับฟันปลา 3 แถว - โครงการได้ติดตั้งท่อยืดเข้า-ออก (Bellow) บริเวณส่วนปลายของสายพานลำเลียง พร้อมทั้งควบคุมให้ระยะเทบั้งที่และสายพานลำเลียงลดต่ำลง 	<p>-</p> <p>- ได้รับความเห็นชอบจากสำนักงานนโยบายและแผนทรัพยากรธรรมชาติและสิ่งแวดล้อมให้ทำการเปลี่ยนแปลงแล้ว</p> <p>-</p>	<p>- รูปที่ 10</p> <p>- รูปที่ 6</p> <p>- รูปที่ 9</p> <p>- รูปที่ 10</p> <p>- ภาคนว ก-2</p> <p>- รูปที่ 15</p>

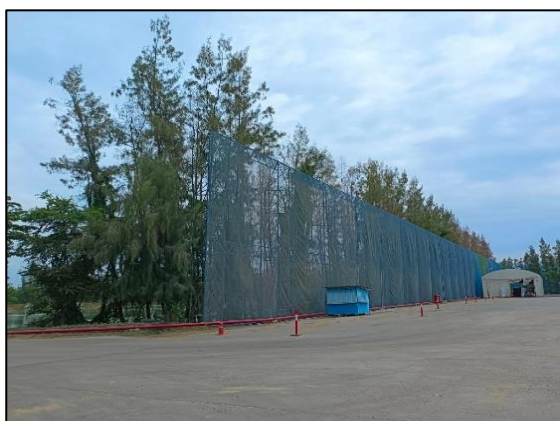
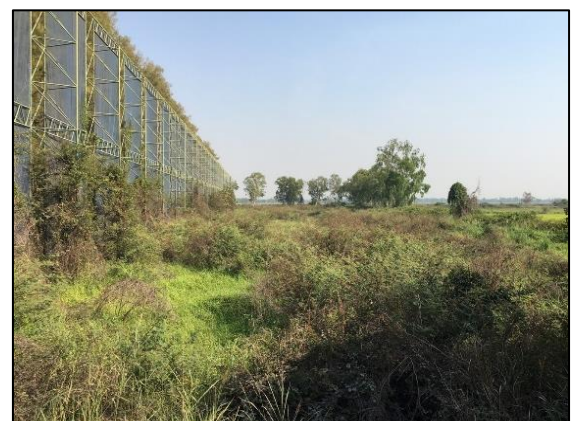
รูปที่ 11 การเว้นระยะกันชน 60 เมตร จากลานกองแกลบ และระยะ 40 เมตร จากริมรั้วโครงการ

ผลกระทบสิ่งแวดล้อม	มาตรการป้องกันและแก้ไขผลกระทบสิ่งแวดล้อม	รายละเอียดการปฏิบัติตามมาตรการ	ปัญหา/อุปสรรคและการแก้ไข	เอกสารอ้างอิง
1.1 คุณภาพอากาศจากปล่อง (ต่อ)	- ให้มีระยะกันชน 60 เมตร (Buffer Area) จากลานกองแกลบ และระยะ 40 เมตร จากระวังโครงการถึงรอบนอกแนวต้นไม้ ป้องกันลมรอบลานกองแกลบ เพื่อเพิ่มระยะห่างระหว่างลานกองแกลบและพื้นที่ใกล้เคียง	- โครงการได้ทำการเว้นระยะกันชน 60 เมตร จากลานกองแกลบถึงรั้วโครงการ และระยะ 40 เมตร จากแนวต้นไม้รอบลานกองแกลบถึงรั้วโครงการ	-	- รูปที่ 11

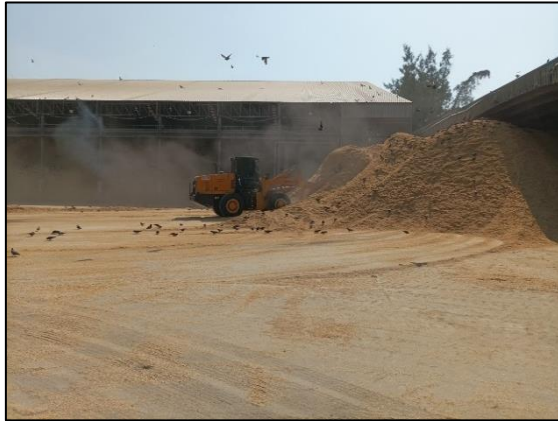
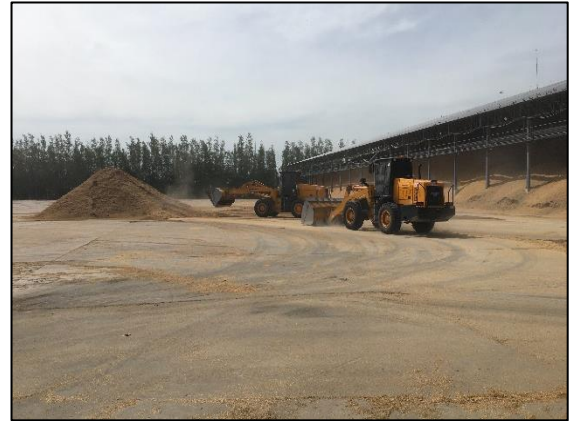
รูปที่ 12 การทำความสะอาดลานกองแกลบ

- ทำความสะอาดลานกองแกลบ เพื่อลดปริมาณฝุ่นละอองที่สะสมในลานกองแกลบ เมื่อนำแกลบที่กองไว้ไปใช้งานตามหลักการจัดระบบหมุนเวียนการใช้แกลบในลานกองแกลบ โดยแกลบที่นำเข้ามาจะนำไปใช้งานก่อน (First-In, First-Out)	- โครงการได้ทำความสะอาดลานกองแกลบโดยใช้รถดักล้อยาง (Front Loader) ดันแกลบที่กระจายตามพื้น พร้อมทั้งจัดระบบหมุนเวียนการใช้แกลบที่เข้ามาจะนำไปใช้งานก่อน	-	- รูปที่ 12 - รูปที่ 13 - รูปที่ 14

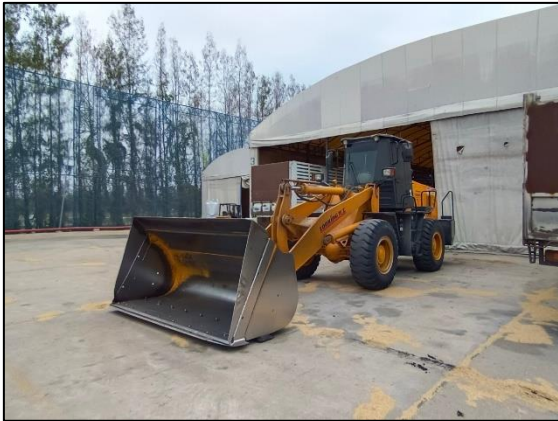
รูปที่ 13 การใช้รถดักล้อยาง (Front Loader)
ปรับแต่งกองแกลบ

- แยกหน้าที่การทำงานของเครื่องจักรในการปรับแต่งกองแกลบ โดยกองแกลบที่ระดับความสูงไม่เกิน 4 เมตร จะใช้รถดักล้อยาง (Front Loader) และการตั้งกองแกลบให้สูงขึ้น 8 เมตร ให้ใช้รถดักล้อยางตักแกลบใส่รถสายพานลำเลียง และให้ท่อยืด (Bellow) อยู่ติดกับกองแกลบ ตลอดการเทแกลบ เพื่อลดการฟุ้งกระจายขณะโรยแกลบลง	- โครงการได้ใช้รถดักล้อยาง (Front Loader) ปรับแต่งกองแกลบที่มีความสูงไม่เกิน 4 เมตร ส่วนการตั้งกองแกลบให้สูงขึ้น 8 เมตร จะใช้รถดักล้อยางตักแกลบใส่รถสายพานลำเลียง และใช้ท่อยืด (Bellow) ตลอดการเทแกลบ เพื่อลดการฟุ้งกระจาย	-	- รูปที่ 13 - รูปที่ 14 - รูปที่ 15

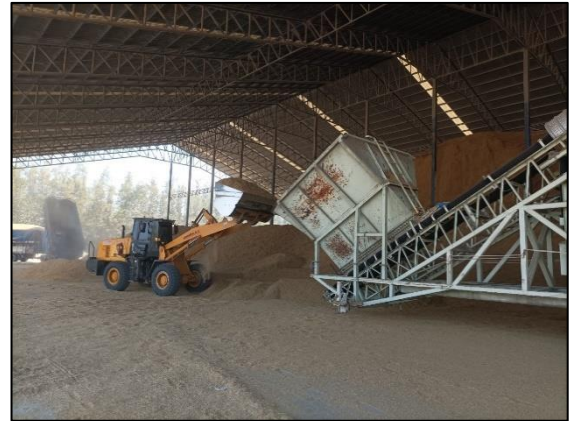
รูปที่ 14 การใช้รถดักล้อยาง (Front Loader)
ดักแกลบใส่รถสายพานลำเลียง

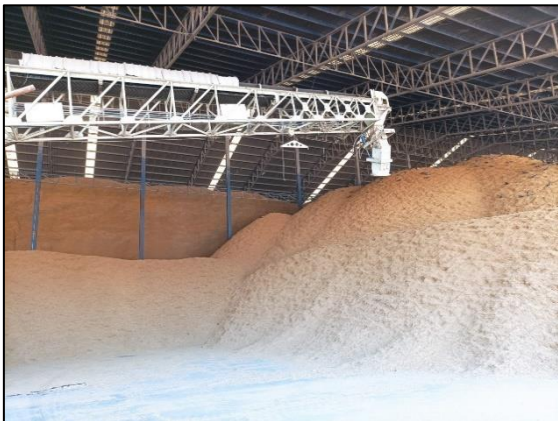
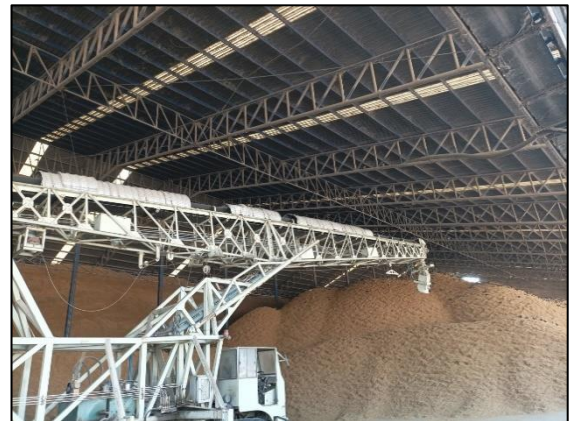
รูปที่ 15 การติดตั้งท่อยืด (Bellow) บริเวณส่วนปลายของสายพานลำเลียง

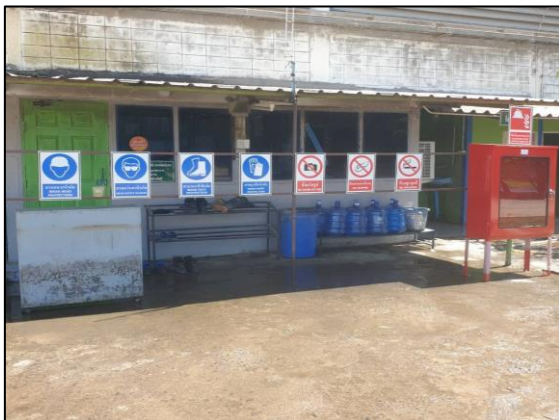
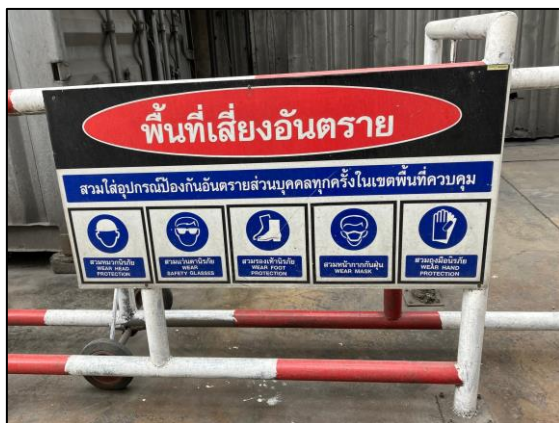
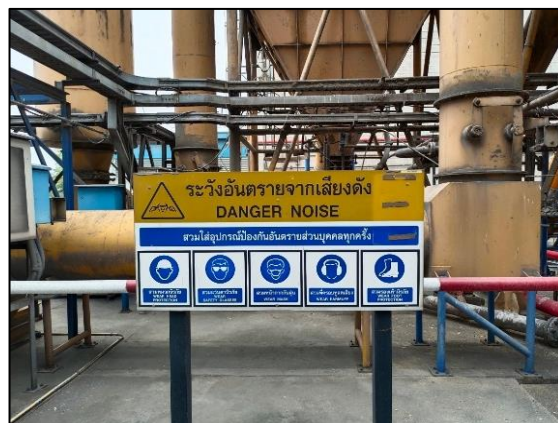
รูปที่ 16 ป้ายความปลอดภัยบริเวณพื้นที่ควบคุมให้สวมใส่อุปกรณ์ป้องกันและลดเสียง

ผลกระทบสิ่งแวดล้อม	มาตรการป้องกันและแก้ไขผลกระทบสิ่งแวดล้อม	รายละเอียดการปฏิบัติตามมาตรการ	ปัญหา/อุปสรรคและการแก้ไข	เอกสารอ้างอิง
1.2 เสียง	<ul style="list-style-type: none"> - ควบคุมระดับเสียงในโรงไฟฟ้า ไม่เกิน 85 เดซิเบล (เอ) และบริเวณริมรั้วโรงไฟฟ้า ไม่ให้เกิน 70 เดซิเบล (เอ) - จัดทำสัญลักษณ์/ป้ายเตือนและกำหนดเขตสวมใส่อุปกรณ์ป้องกันเสียงในบริเวณที่มีระดับเสียงเกิน 85 เดซิเบล (เอ) ให้พนักงานต้องใส่อุปกรณ์ลดเสียงก่อนเข้าไปปฏิบัติงานในบริเวณนั้น - จัดให้มีอุปกรณ์ป้องกันอันตรายส่วนบุคคล เช่น ที่ครอบหู ปลั๊กอุดหู และให้มีอุปกรณ์ดังกล่าวสำรองไว้อย่างเพียงพอ 	<ul style="list-style-type: none"> - โครงการได้ทำการควบคุมระดับเสียงภายในโรงไฟฟ้า ไม่ให้เกิน 85 เดซิเบล (เอ) ส่วนบริเวณริมรั้วโรงไฟฟ้า ไม่ให้เกิน 70 เดซิเบล (เอ) โดยปลูกต้นไม้เป็นแนวกันชนแบบ Buffer Area - โครงการได้ติดป้ายความปลอดภัยบริเวณที่มีระดับเสียงเกิน 85 เดซิเบล (เอ) พร้อมทั้งกำชับให้พนักงานสวมใส่อุปกรณ์ป้องกันและลดเสียงขณะปฏิบัติงานในบริเวณนั้น - โครงการได้จัดให้มีอุปกรณ์ป้องกันอันตรายส่วนบุคคล (PPE) สำหรับพนักงานและผู้มาเยี่ยมชมโรงงาน รวมทั้งจัดให้มีการสำรองอุปกรณ์ไว้พร้อมใช้งาน 	<p>-</p> <p>-</p> <p>-</p>	<p>- รูปที่ 6</p> <p>- รูปที่ 16</p> <p>- รูปที่ 17</p> <p>- รูปที่ 18</p>

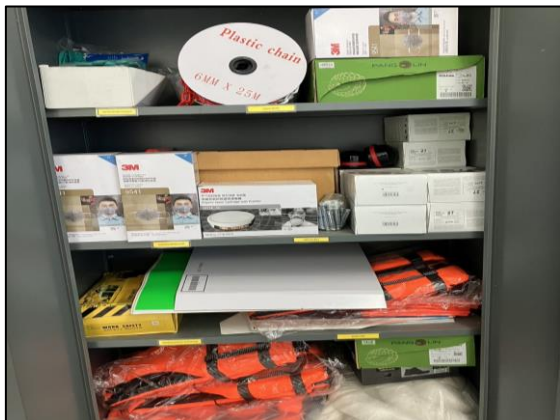
รูปที่ 18 อุปกรณ์ป้องกันอันตรายส่วนบุคคล (PPE)

- พนักงานที่มีความจำเป็นต้องปฏิบัติงานนอกห้องควบคุม ต้องกำหนดให้ใส่อุปกรณ์ป้องกันอันตรายส่วนบุคคลที่โครงการจัดเตรียมไว้ โดยควบคุมอย่างเคร่งครัด	- โครงการได้จัดให้มีอุปกรณ์ป้องกันอันตรายส่วนบุคคล (PPE) สำหรับพนักงานที่ปฏิบัติงานภายนอกห้องควบคุม โดยอยู่ในการควบคุมดูแลของเจ้าหน้าที่ความปลอดภัย (จป.) อย่างเคร่งครัด	-	- รูปที่ 17 - รูปที่ 18

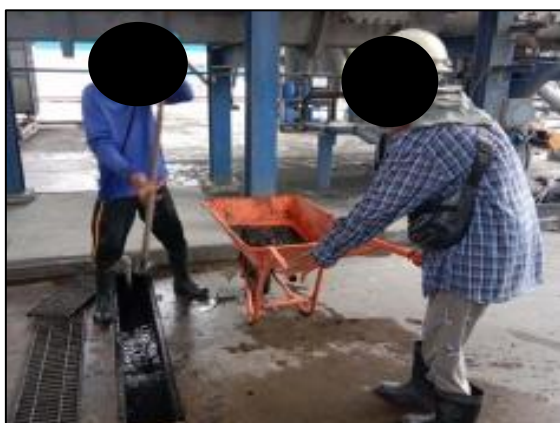
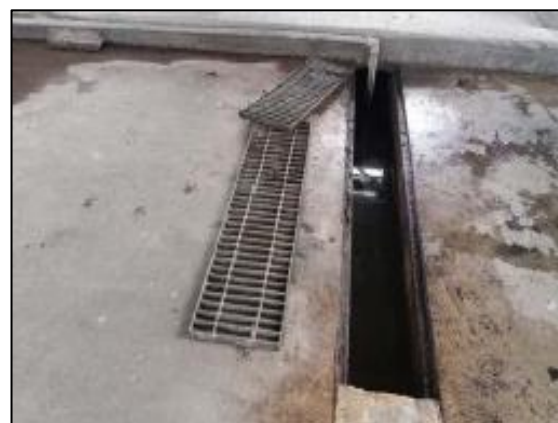
รูปที่ 21 การขุดลอกท่อระบายน้ำและล้างรางสาธารณะ

1.3 อุทกวิทยาน้ำผิวดิน	<ul style="list-style-type: none"> - ขุดลอกท่อระบายน้ำ/ลำรางสาธารณะ และปรับปรุงเพื่อให้รองรับการระบายน้ำได้มากขึ้น 	<ul style="list-style-type: none"> - โครงการได้จัดจ้างผู้รับเหมาเข้ามาขุดลอกท่อระบายน้ำและลำรางสาธารณะ โดยปรับปรุงท่อระบายน้ำให้สามารถรองรับการระบายได้มากขึ้น 	<ul style="list-style-type: none"> - 	<ul style="list-style-type: none"> - รูปที่ 21 - รูปที่ 39 - ภาคผนวก ข-6

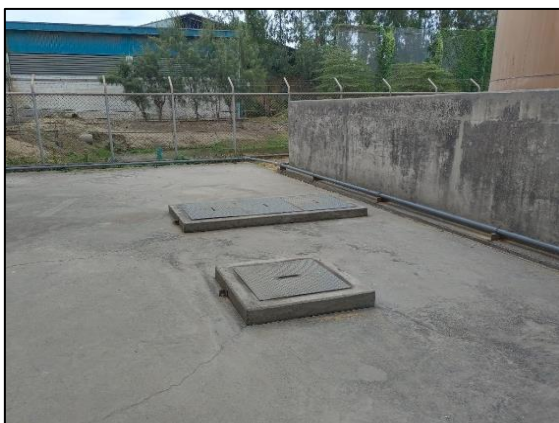
รูปที่ 23 ถังแยกน้ำ-น้ำมัน

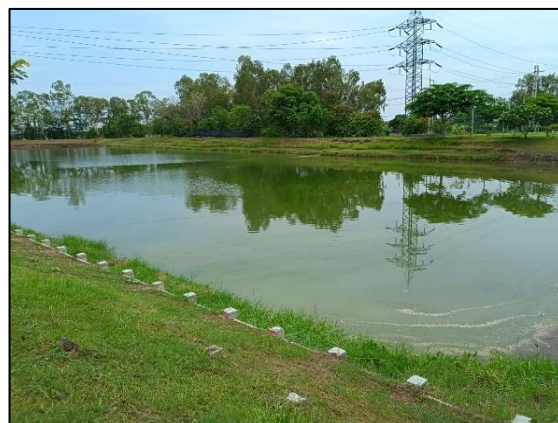
รูปที่ 24 บ่อเก็บน้ำดิบ (Raw Water Reservoir)

ผลกระทบสิ่งแวดล้อม	มาตรการป้องกันและแก้ไขผลกระทบสิ่งแวดล้อม	รายละเอียดการปฏิบัติตามมาตรการ	ปัญหา/อุปสรรคและการแก้ไข	เอกสารอ้างอิง
3.2 น้ำใช้และการใช้น้ำ	<ul style="list-style-type: none"> - มีการใช้น้ำให้เกิดประโยชน์สูงสุด โดยมีการหมุนเวียนน้ำในระบบให้นานที่สุด - มีการกักเก็บน้ำเพื่อใช้ในกระบวนการผลิตและหลีกเลี่ยงการสูบน้ำปริมาณมากในช่วงฤดูแล้ง 	<ul style="list-style-type: none"> - โครงการได้ใช้น้ำให้เกิดประโยชน์สูงสุด โดยหมุนเวียนน้ำกลับมาใช้ในกระบวนการผลิตกระแสไฟฟ้า และมีการนำน้ำจากบ่อระเหย (Evaporation Pond) มาใช้รดต้นไม้ 	-	- รูปที่ 27
		<ul style="list-style-type: none"> - โครงการได้กักเก็บน้ำดิบเพื่อใช้ในกระบวนการผลิตในบ่อขนาด 45,000 ลูกบาศก์เมตร ซึ่งเพียงพอสำหรับใช้ในช่วงฤดูแล้ง 	-	- รูปที่ 24

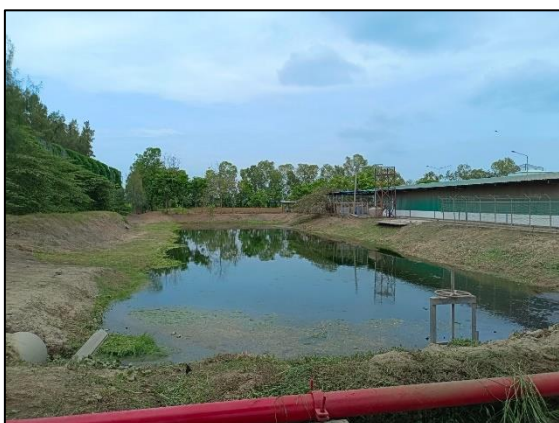
รูปที่ 25 บ่อเก็บน้ำบำบัด (Holding Pond)

2.2 ทรัพยากรชีวภาพในน้ำ	- จัดให้มีระบบบำบัดน้ำเสียและควบคุมดูแลให้ทำงานอย่างมีประสิทธิภาพ บำบัดน้ำได้ตามเกณฑ์มาตรฐานน้ำทิ้งที่ผ่านการบำบัดแล้วของกระทรวงอุตสาหกรรม - นำมาตรการนำน้ำทิ้งที่ผ่านการบำบัดแล้ว รวมทั้งน้ำทิ้งที่เกิดจากการหล่อเย็นเครื่องจักรและหม้อต้มไอน้ำที่ปล่อยให้มีอุณหภูมิปกติแล้วมาใช้อย่างเคร่งครัด	- โครงการได้ควบคุมดูแลระบบบำบัดน้ำเสียให้ทำงานอย่างมีประสิทธิภาพ และสามารถบำบัดน้ำเสียได้ตามเกณฑ์มาตรฐานน้ำทิ้งที่ผ่านการบำบัดแล้วของกระทรวงอุตสาหกรรม - น้ำทิ้งที่ผ่านการบำบัดแล้ว น้ำหล่อเย็นจากเครื่องจักร และน้ำจากหม้อต้มไอน้ำจะระบายลงสู่บ่อเก็บน้ำบำบัด (Holding Pond) เพื่อควบคุม pH และปล่อยลงสู่บ่อระเหย (Evaporation Pond) โดยนำน้ำมารดต้นไม้	- -	- หัวข้อ 3.3.5 - รูปที่ 25 - รูปที่ 26 - รูปที่ 27

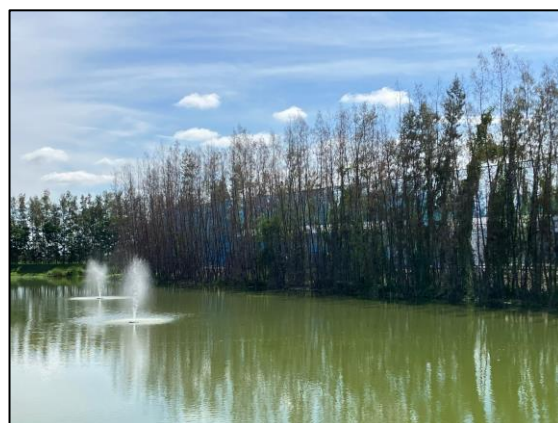
รูปที่ 26 บ่อระเหย (Evaporation Pond)

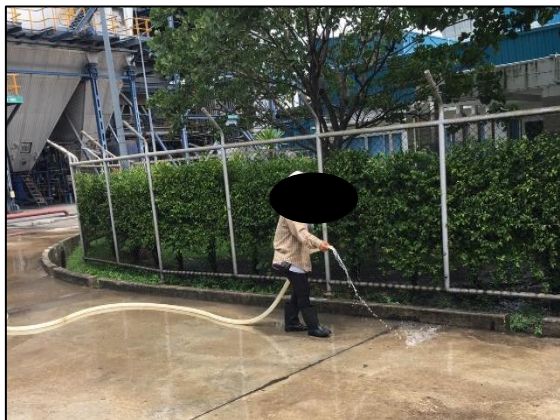
รูปที่ 27 การนำน้ำที่ผ่านการบำบัดมารดต้นไม้

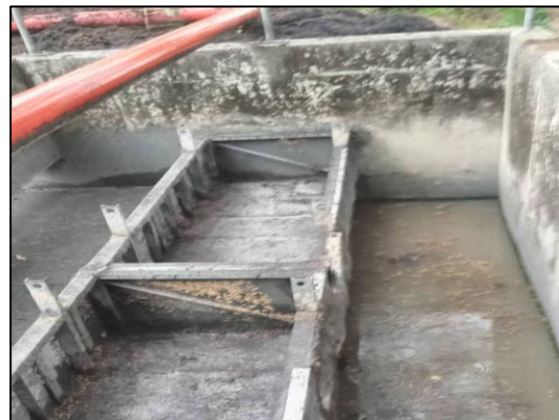
รูปที่ 28 การตักแกลบและขยะออกจากตะแกรง

ผลกระทบสิ่งแวดล้อม	มาตรการป้องกันและแก้ไขผลกระทบสิ่งแวดล้อม	รายละเอียดการปฏิบัติตามมาตรการ	ปัญหา/อุปสรรคและการแก้ไข	เอกสารอ้างอิง
1.4 คุณภาพน้ำผิวดิน (ต่อ)	<p>- ป้องกันไม่ให้ค่า BOD ของน้ำในบ่อเก็บน้ำดิบสูง เนื่องจากน้ำชะแกลบโดย</p> <p>(1) ตักแกลบและขยะออกจากตะแกรงและร่องระบายน้ำของลานกองแกลบ เพื่อไม่ให้เกิดการอุดตันและหมักหมมเพื่อความมั่นใจว่าจะไม่ไปเพิ่มค่า BOD ในบ่อเก็บน้ำดิบ</p> <p>(2) นำมาตรการปิดคลุมกองแกลบด้วยผ้าใบมาใช้อย่างเคร่งครัด</p> <p>(3) สูบน้ำฝนรอบลานกองแกลบออกจากร่องระบายน้ำไปที่บ่อเก็บน้ำดิบ (Raw Water Reservoir) ของโครงการทันที ไม่ปล่อยให้ค้างไว้</p>	<p>- โครงการได้ทำความสะอาดรางระบายน้ำรอบลานกองแกลบเป็นประจำ เพื่อไม่ให้เกิดการหมักหมมอุดตัน และไม่เป็นการเพิ่มค่า BOD ในบ่อเก็บน้ำดิบ</p> <p>- โครงการได้ก่อสร้างอาคารเก็บกองแกลบเพื่อป้องกันไม่ให้แกลบปลิวและป้องกันแกลบเปียกในช่วงฤดูฝน</p> <p>- โครงการได้ทำการสูบน้ำฝนออกจากรางระบายน้ำรอบลานกองแกลบไปที่บ่อเก็บน้ำดิบ (Raw Water Reservoir) ทันที โดยไม่ปล่อยทิ้งไว้ในรางระบายน้ำ</p>	<p>-</p> <p>-</p> <p>-</p>	<p>- รูปที่ 28</p> <p>- รูปที่ 10</p> <p>- รูปที่ 29</p>

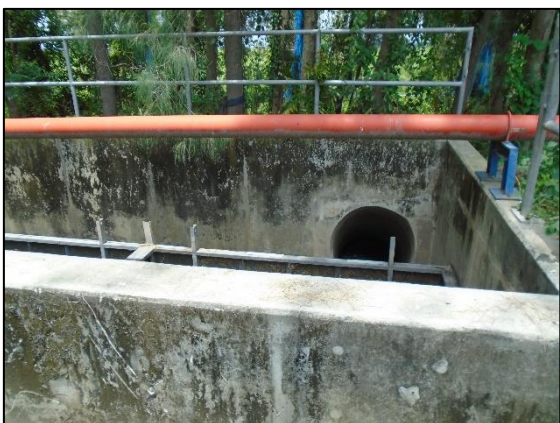
รูปที่ 29 การสูบน้ำจากร่องระบายน้ำไปบ่อเก็บน้ำดิบ
(Raw Water Reservoir)

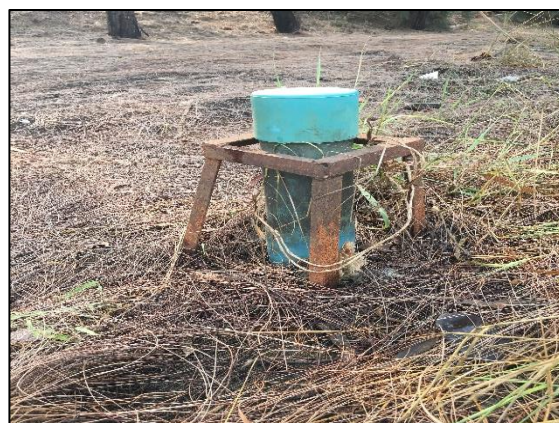
รูปที่ 30 บ่อติดตามตรวจสอบน้ำใต้ดิน

ผลกระทบสิ่งแวดล้อม	มาตรการป้องกันและแก้ไขผลกระทบสิ่งแวดล้อม	รายละเอียดการปฏิบัติตามมาตรการ	ปัญหา/อุปสรรคและการแก้ไข	เอกสารอ้างอิง
1.5 คุณภาพน้ำใต้ดิน	- สร้างบ่อติดตามตรวจสอบน้ำใต้ดิน เพื่อตรวจวัดการไหลของน้ำชะเถ้า จำนวน 3 บ่อ และระยะของบ่อเฝ้าตรวจสอบอยู่ห่างกันไม่เกิน 150 เมตร ในทิศทางการลาดเอียงลงของการไหลของน้ำใต้ดิน และห่างกันไม่เกิน 450 เมตร ในทิศทางการลาดเอียงขึ้นของการไหลของน้ำใต้ดิน	- โครงการได้จัดทำบ่อติดตามตรวจสอบน้ำใต้ดิน จำนวน 1 บ่อ เนื่องจากได้นำเถ้าออกนอกพื้นที่โครงการและไม่มี การฝังกลบเถ้าภายในโรงงาน จึงไม่ได้ขุดบ่อติดตามเพิ่ม ทั้งนี้ โครงการได้ทำการติดตามตรวจสอบน้ำใต้ดิน จำนวน 1 บ่อ จากผลการตรวจวิเคราะห์น้ำใต้ดิน พบว่ามีค่าอยู่ในเกณฑ์มาตรฐาน	-	- รูปที่ 30 - หัวข้อ 3.3.7

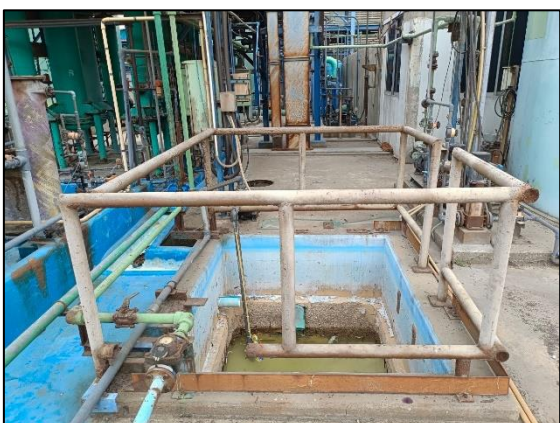
รูปที่ 31 บ่อรองรับน้ำทิ้งที่ผ่านการบำบัดแล้ว

ผลกระทบสิ่งแวดล้อม	มาตรการป้องกันและแก้ไขผลกระทบสิ่งแวดล้อม	รายละเอียดการปฏิบัติตามมาตรการ	ปัญหา/อุปสรรคและการแก้ไข	เอกสารอ้างอิง
2) น้ำเสียจากกระบวนการผลิต (ต่อ)	<ul style="list-style-type: none"> - ตรวจสอบปั๊มน้ำ รวมถึงหัวฉีดสปริงเกอร์ (Sprinkler) ไม่ให้อุดตัน เพื่อให้สามารถสูบน้ำและกระจายน้ำรดต้นไม้และเถาได้ตามเวลาที่ตั้งไว้ - จัดให้มีบ่อบรองรับน้ำทิ้งที่เพียงพอ เพื่อบรองรับน้ำที่ผ่านการบำบัดแล้ว โดยไม่ปล่อยน้ำออกนอกโครงการ - จัดเตรียมบ่อดักไขมันไว้ล่วงหน้า เมื่อบ่อที่เปิดใช้อยู่ใกล้เต็ม เพื่อรับน้ำฝนที่สูบออกจากบ่อดัก 	<ul style="list-style-type: none"> - โครงการได้ตรวจสอบปั๊มน้ำและหัวฉีดสปริงเกอร์ไม่ให้อุดตัน เพื่อให้สามารถสูบน้ำและกระจายน้ำรดต้นไม้และเถาได้ตามเวลาที่ตั้งไว้ - โครงการได้จัดทำบ่อบรองรับน้ำทิ้งที่ผ่านการบำบัดแล้ว โดยไม่ปล่อยน้ำทิ้งออกนอกโครงการ - ปัจจุบันยังไม่มีบ่อดักไขมันเถา สำหรับเถาจากการเผาไหม้แกลบจะแจกจ่ายให้ชาวบ้านนำไปใช้ประโยชน์ และขายให้กับโรงงานอุตสาหกรรมนำไปเป็นวัตถุดิบ ส่วนที่เหลือจะส่งไปกำจัดโดยโรงงานที่ขึ้นทะเบียนกับกรมโรงงานอุตสาหกรรม 	<ul style="list-style-type: none"> - - - 	<ul style="list-style-type: none"> - - รูปที่ 31 - ภาคผนวก ข-3

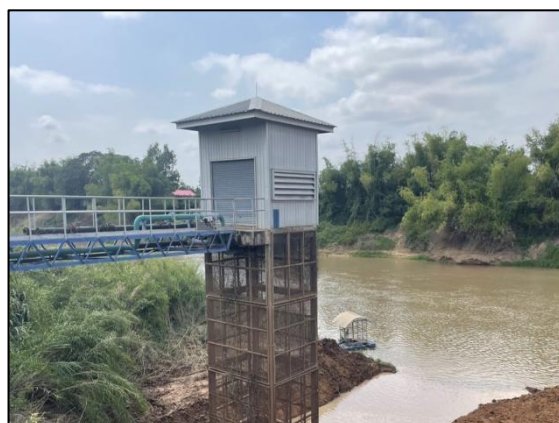
รูปที่ 32 ระบบสูบน้ำดิบ

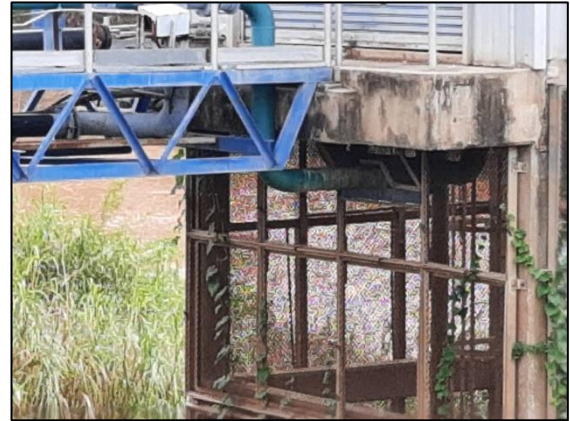
รูปที่ 33 การติดตั้งตะแกรงละเอียดบริเวณระบบสูบน้ำดิบ

ผลกระทบสิ่งแวดล้อม	มาตรการป้องกันและแก้ไขผลกระทบสิ่งแวดล้อม	รายละเอียดการปฏิบัติตามมาตรการ	ปัญหา/อุปสรรคและการแก้ไข	เอกสารอ้างอิง
2.2 ทรัพยากรชีวภาพในน้ำ (ต่อ)	<ul style="list-style-type: none"> - ตรวจสอบดูแลเอาชยะออกจากตะแกรงกันขยะและตะแกรงกันสัตว์น้ำขนาดเล็กไม่ให้อุดตัน - ติดตั้งตะแกรงละเอียด ขนาดตาถี่ 5-10 มิลลิเมตร เพื่อป้องกันสัตว์น้ำขนาดเล็กไม่ให้ติดไปในระบบสูบน้ำดิบ ก่อนส่งเข้าโครงการ และวางท่อสูบน้ำที่ระดับความลึกประมาณ 5 เมตร จากผิวน้ำ 	<ul style="list-style-type: none"> - โครงการได้ตรวจสอบและนำชยะออกจากตะแกรงกันขยะและตะแกรงกันสัตว์น้ำเป็นประจำ เพื่อป้องกันการอุดตัน - โครงการได้ติดตั้งตะแกรง 2 ชั้น ที่สถานีสูบน้ำดิบ โดยชั้นนอกเป็นตะแกรงหยาบ ขนาดตาถี่ 25 มิลลิเมตร และชั้นในเป็นตะแกรงละเอียด ขนาดตาถี่ 5 มิลลิเมตร เพื่อป้องกันสัตว์น้ำขนาดเล็กติดไปในระบบสูบน้ำดิบ 	<ul style="list-style-type: none"> - - 	<ul style="list-style-type: none"> - รูปที่ 28 - รูปที่ 33 - รูปที่ 32 - รูปที่ 33

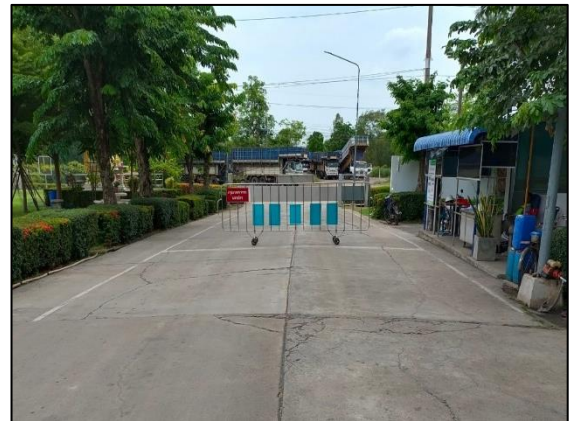
รูปที่ 34 การแบ่งช่องการจราจร และช่องทางเดิน

ผลกระทบสิ่งแวดล้อม	มาตรการป้องกันและแก้ไขผลกระทบสิ่งแวดล้อม	รายละเอียดการปฏิบัติตามมาตรการ	ปัญหา/อุปสรรคและการแก้ไข	เอกสารอ้างอิง
3.3 ด้านการคมนาคม (ต่อ)	<ul style="list-style-type: none"> - แบ่งช่องจราจรภายในโครงการให้ชัดเจน - จัดทำป้ายจราจรภายในโครงการและบริเวณทางเข้า-ออกโครงการ - หลีกเลี่ยงช่วงเวลาเร่งด่วน ในเวลา 07.00-09.00 น. และเวลา 16.00-18.00 น. โดยเฉพาะเส้นทางที่มีการจราจรคับคั่ง - จัดให้มีเจ้าหน้าที่คอยอำนวยความสะดวกและดูแลการเข้า-ออกของรถบรรทุกต่างๆ ที่แล่นเข้าสู่พื้นที่โครงการ - ซ่อมแซมถนน หากพบว่าชำรุดเสียหาย 	<ul style="list-style-type: none"> - โครงการได้ทำการแยกช่องจราจรและช่องทางเดินเป็น 2 ช่องทาง - โครงการได้จัดให้มีป้ายสัญญาณจราจรบริเวณโครงการและทางเข้า-ออกโครงการ - โครงการได้กำหนดให้รถบรรทุกทุกคันและเชื้อเพลิงหลีกเลี่ยงการขนส่งช่วงเวลาเร่งด่วน ในเวลา 07.00-09.00 น. และเวลา 16.00-18.00 น. - โครงการได้จัดให้มีเจ้าหน้าที่รักษาความปลอดภัย (รปภ.) คอยอำนวยความสะดวกบริเวณทางเข้า-ออกโครงการ ตลอด 24 ชั่วโมง - หากพบว่าถนนบริเวณพื้นที่โครงการชำรุดเสียหายทางโครงการฯ จะรีบซ่อมแซมทันที 	<ul style="list-style-type: none"> - - - - - 	<ul style="list-style-type: none"> - รูปที่ 34 - รูปที่ 35 - - รูปที่ 36 -

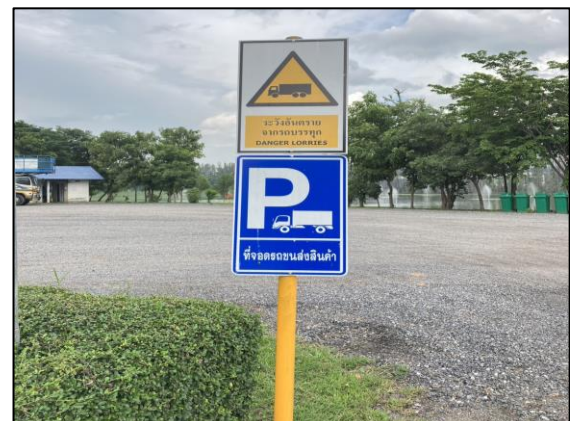
รูปที่ 35 ป้ายสัญญาณจราจร และป้ายความปลอดภัยบริเวณทางเข้า-ออกโครงการ

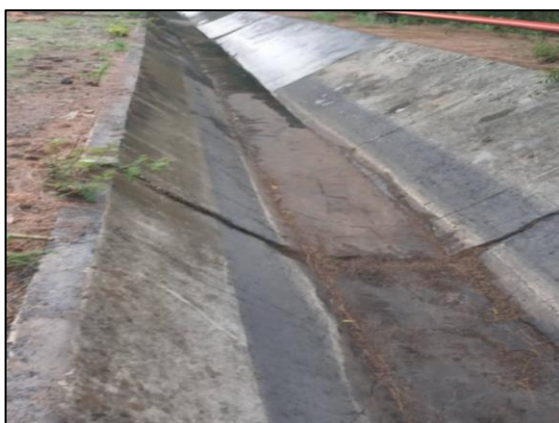
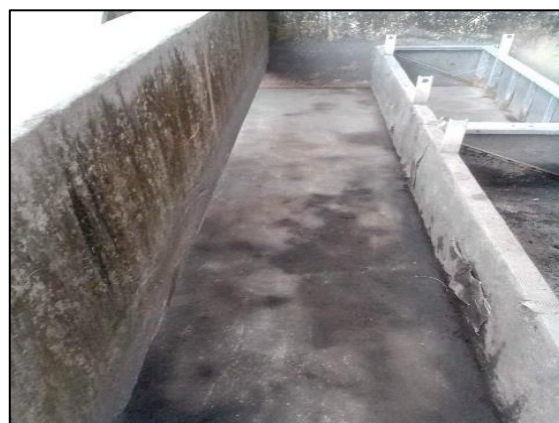
รูปที่ 39 การตักแกลบออกจากรางระบายน้ำ

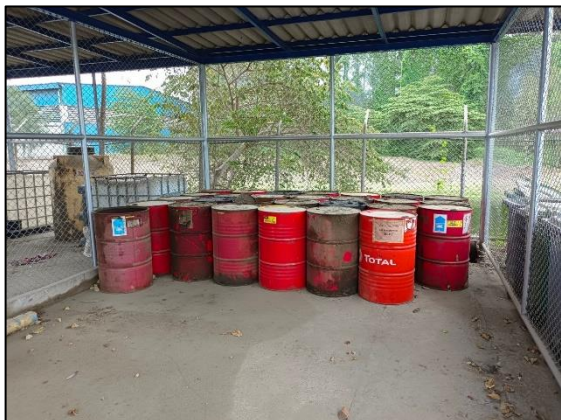
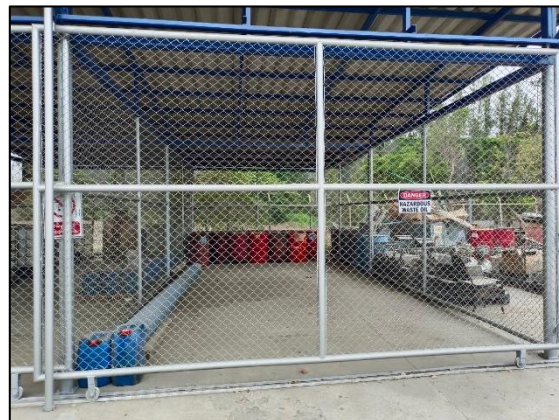
รูปที่ 40 ถังน้ำมันที่ใช้แล้ว

4) คราบน้ำมัน	- เก็บรวบรวมคราบน้ำมันในถังน้ำมันและส่งให้บริษัทที่ได้รับอนุญาตจากกระทรวงอุตสาหกรรมมารับไปกำจัด	- โครงการได้เก็บรวบรวมคราบน้ำมันจากระบบแยกน้ำมันออกจากน้ำ (Oil-Water Separator Tank) บรรจุไว้ในถังน้ำมัน ขนาด 200 ลิตร เพื่อรอให้บริษัทเอกชนที่ได้รับอนุญาตจากกระทรวงอุตสาหกรรมเข้ามารับไปกำจัด	-	- รูปที่ 40 - ภาคผนวก ข-8

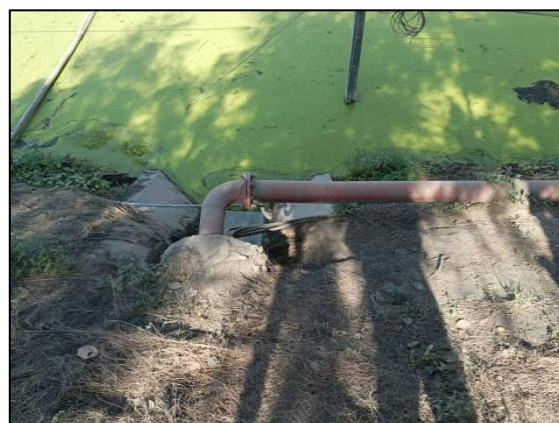
รูปที่ 43 ท่อระบายน้ำเสียของโครงการ

ผลกระทบสิ่งแวดล้อม	มาตรการป้องกันและแก้ไขผลกระทบสิ่งแวดล้อม	รายละเอียดการปฏิบัติตามมาตรการ	ปัญหา/อุปสรรคและการแก้ไข	เอกสารอ้างอิง
2) น้ำเสียจากกระบวนการผลิต	<ul style="list-style-type: none"> - จัดให้มีระบบแยกน้ำมันออกจากน้ำ (Oil-Water Separator Tank) โดยเก็บรวบรวมในถัง ขนาด 200 ลิตร มีฝาปิดมิดชิด และส่งให้บริษัทที่ได้รับอนุญาตจากกระทรวงอุตสาหกรรมรับไปกำจัด - จัดเจ้าหน้าที่รับผิดชอบดูแลการทำงาน/ตรวจสอบซ่อมบำรุงระบบบำบัดน้ำเสียและระบบบำบัดน้ำหล่อเย็นให้ทำงานอย่างมีประสิทธิภาพตลอดเวลา - ดูแลท่อระบายน้ำเสียของโครงการให้อยู่ในสภาพสมบูรณ์ อยู่เสมอ ไม่รั่วซึม 	<ul style="list-style-type: none"> - โครงการได้จัดให้มีระบบแยกน้ำมันออกจากน้ำ (Oil-Water Separator Tank) โดยบรรจุในถังขนาด 200 ลิตร และมีฝาปิดมิดชิด เพื่อบรรจุไปกำจัดโดยบริษัทที่ได้รับอนุญาตจากกระทรวงอุตสาหกรรม - โครงการได้จัดให้มีเจ้าหน้าที่ตรวจสอบและดูแลระบบบำบัดน้ำเสีย และระบบบำบัดน้ำหล่อเย็นให้สามารถทำงานได้อย่างมีประสิทธิภาพ - โครงการได้ตรวจสอบและดูแลท่อระบายน้ำเสียของโครงการไม่ให้รั่วซึม และอยู่ในสภาพดีอยู่เสมอ 	<p>-</p> <p>-</p> <p>-</p>	<ul style="list-style-type: none"> - รูปที่ 23 - รูปที่ 40 - ภาคผนวก ข-8 - รูปที่ 41 - รูปที่ 43

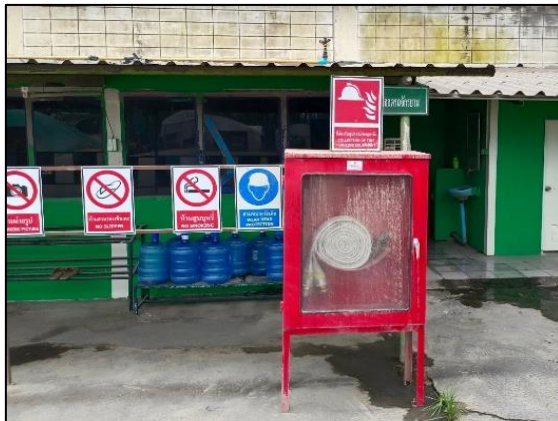
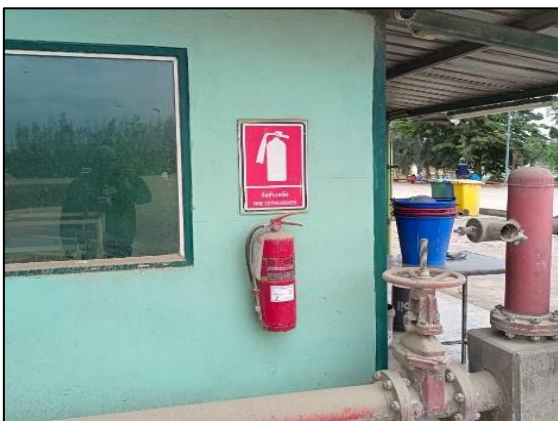
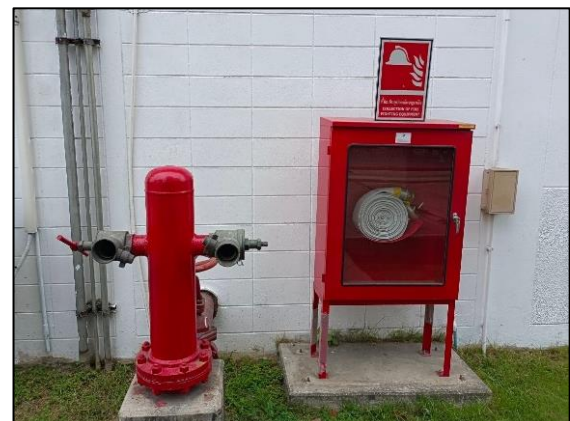
รูปที่ 45 อุปกรณ์ดับเพลิงบริเวณพื้นที่โครงการ

- จัดเตรียมท่อน้ำดับเพลิงและหัวต่อท่อน้ำดับเพลิง ทุกระยะ 75 เมตร สำหรับถังดับเพลิงให้พร้อมใช้งานอยู่เสมอ	- โครงการได้ติดตั้งอุปกรณ์ดับเพลิง พร้อมทั้งตรวจสอบอุปกรณ์ดับเพลิงให้พร้อมใช้งานได้ดีอยู่เสมอ	-	- รูปที่ 45

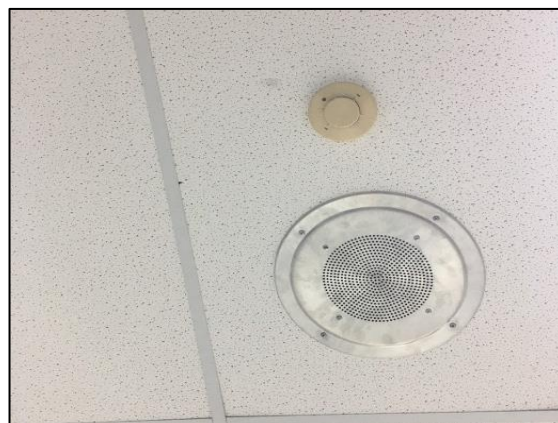
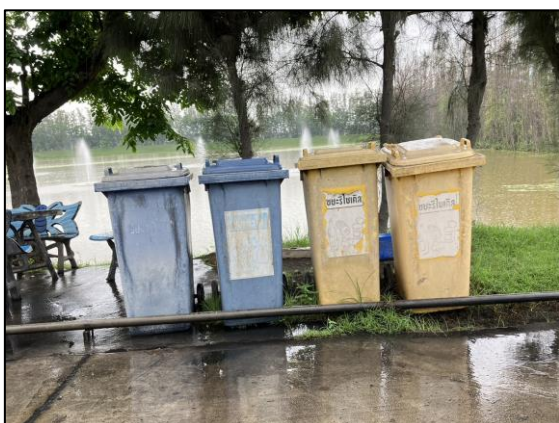
รูปที่ 49 ถังขยะแยกประเภท

1) ขยะมูลฝอยทั่วไป เศษอาหาร และขยะสำนักงาน	<ul style="list-style-type: none"> - คัดแยกขยะที่สามารถนำไปรีไซเคิลจำหน่ายให้กับผู้ซื้อต่อไป - เศษอาหาร/ขยะเปียก เก็บในภาชนะที่มีฝาปิดมิดชิด และรวบรวมแล้วจะจ้างองค์การบริหารส่วนตำบลหอไกรเข้ามาเก็บขนและส่งไปกำจัดที่เทศบาลเมืองบางมูลนากทุกวัน 	<ul style="list-style-type: none"> - โครงการได้จัดให้มีถังขยะแยกประเภทและคัดแยกขยะที่สามารถนำไปรีไซเคิลได้จำหน่ายให้กับผู้รับซื้อของเก่าต่อไป - โครงการได้จัดให้มีถังขยะแยกประเภทและมีฝาปิดมิดชิดบริเวณโครงการอย่างเพียงพอ พร้อมทั้งประสานกับองค์การบริหารส่วนตำบลหอไกรให้เข้ามาเก็บขยะไปกำจัดทุกวัน 	-	- รูปที่ 49

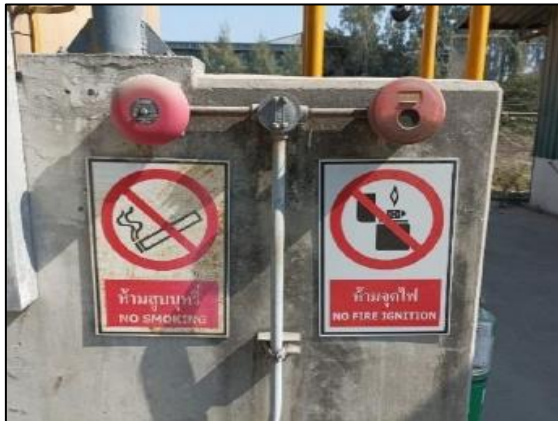
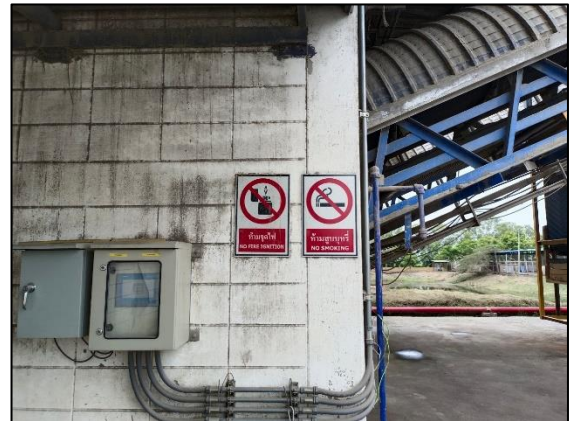
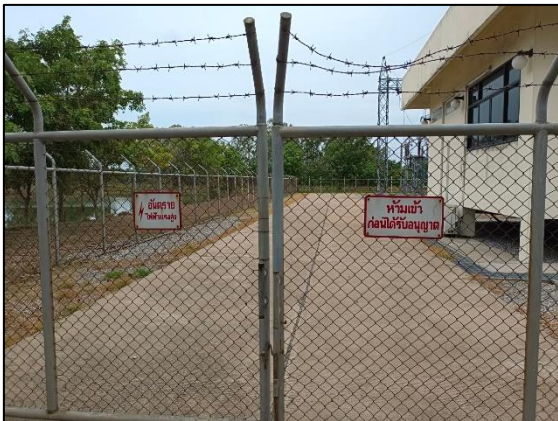
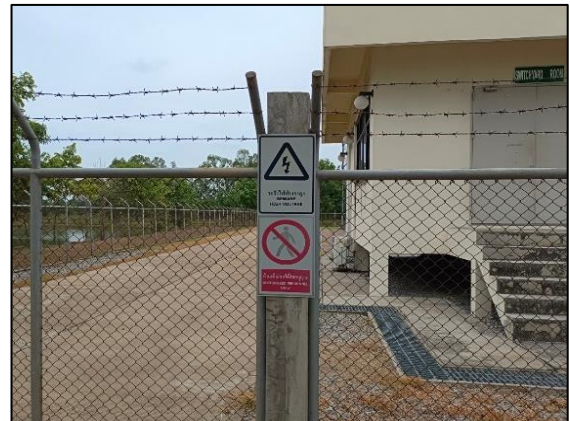
รูปที่ 52 ป้ายความปลอดภัย ป้ายเตือนอันตราย และป้ายห้ามสูบบุหรี่

- ห้ามสูบบุหรี่ในบริเวณลานกองแกลบหรือนำวัสดุประเภทเชื้อไฟเข้าไปในลานกองแกลบ และไม่ให้กระทำการใดๆ ที่จะเกิดประกายไฟขึ้น เช่น การออกหรือเชื่อมในบริเวณลานกองแกลบ	- โครงการได้ติดป้ายเตือนอันตราย และป้ายห้ามสูบบุหรี่บริเวณลานกองแกลบ และห้ามกระทำการใดๆ ที่จะก่อให้เกิดประกายไฟในบริเวณนั้น	-	- รูปที่ 52
