1.1 ความเป็นมาของโครงการและเหตุผลในการจัดทำรายงาน

สำหรับรายงานฉบับนี้เป็นรายงานผลการปฏิบัติตามมาตรการป้องกันและแก้ไขผลกระทบสิ่งแวดล้อม และมาตรการติดตามตรวจสอบผลกระทบสิ่งแวดล้อม ระยะดำเนินการ ฉบับที่ 1/2566 เดือนมกราคม-มิถุนายน 2566

สรุปผลการติดตามตรวจสอบการปฏิบัติตามมาตรการป้องกันและแก้ไขผลกระทบสิ่งแวดล้อม ระยะดำเนินการ โครงการ ไมอามี 49 ของบริษัท ไมอามี 49 จำกัด ในระหว่างเดือนมกราคม-มิถุนายน 2566 มีรายละเอียดแสดงดังตารางที่ 2.2-1

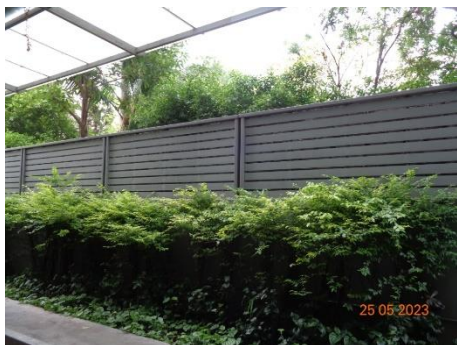
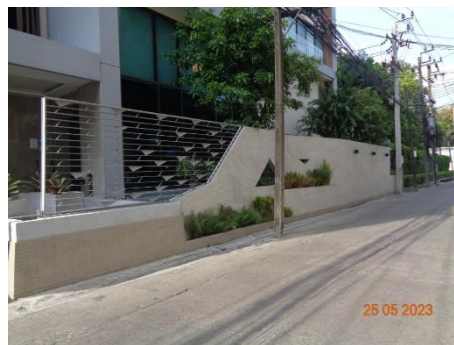
ภาพที่ 2.2-1 แนวรั้วพื้นที่โครงการ

มาตรการป้องกันและแก้ไขผลกระทบสิ่งแวดล้อม	รายละเอียดผลการปฏิบัติตามมาตรการป้องกันและแก้ไขผลกระทบสิ่งแวดล้อม	ปัญหา/อุปสรรคและการแก้ไข	เอกสารอ้างอิง
1. ทรัพยากรสิ่งแวดล้อมทางกายภาพ 1.1 ลักษณะภูมิประเทศ 1. จัดให้มีรั้วรอบพื้นที่โครงการเพื่อกันขอบเขตพื้นที่ โดยด้านล่างทำเป็นคันคอดินป้องกันการพังทลายของดินสู่พื้นที่ข้างเคียง 2. จัดให้มีการปลูกไม้ยืนต้น ไม้พุ่ม ไม้คลุมดิน ภายในโครงการ โดยเฉพาะบริเวณแนวเขตที่ดินเพื่อให้พืชช่วยยึดหน้าดิน	- โครงการจัดให้มีรั้วโดยรอบพื้นที่โครงการตามแบบที่ได้ออกแบบไว้ - โครงการมีการปลูกไม้ยืนต้น ไม้พุ่ม ไม้คลุมดิน ภายในโครงการและบริเวณแนวเขตที่ดิน	-	ภาพที่ 2.2-1

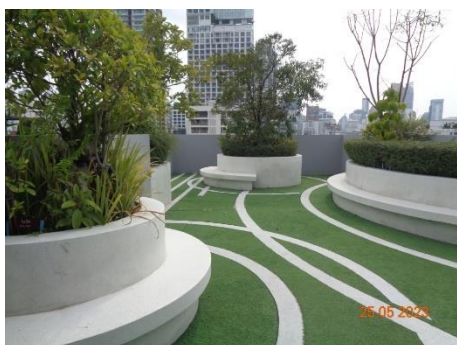
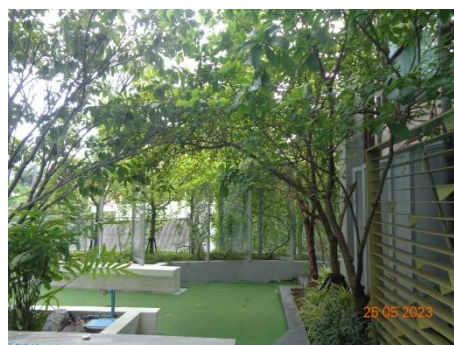
ภาพที่ 2.2-2 พื้นที่สีเขียว

5. จัดให้มีพื้นที่สีเขียวภายในโครงการ ขนาดพื้นที่รวม 391.55 ตารางเมตร เพื่อให้ต้นไม้ดังกล่าวช่วยดูดซับมลพิษจากที่จอดรถของโครงการ โดยพันธุ์ไม้ที่โครงการเลือกปลูกมีอันตรายสังเคราะห์แสง 62 โมล หรือคิดเป็น 2,728 กรัม (คำนวณจาก โมล x มวลโมเลกุล CO ₂ – 62x 44) ซึ่งมากกว่าปริมาณก๊าซคาร์บอน มอนอกไซด์ที่เกิดจากรถยนต์ 8.1 กรัม/ชั่วโมง ต้นไม้ในโครงการจึงดูดซับได้เพียงพอ	- โครงการมีการจัดพื้นที่สีเขียวตามแบบที่ได้ออกแบบไว้	-	ภาพที่ 2.2-2

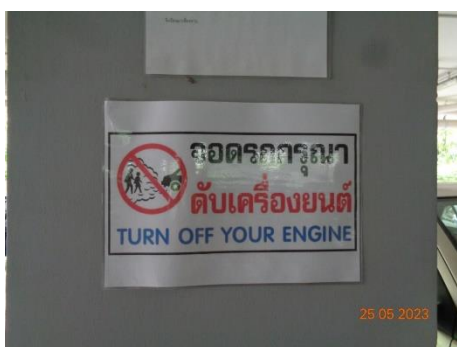
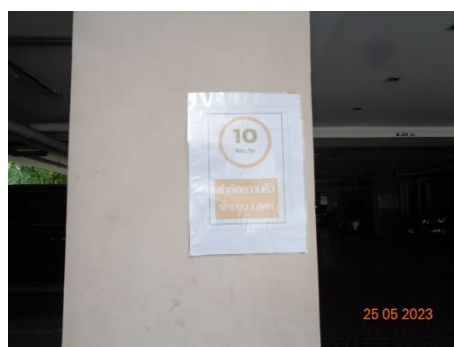
ภาพที่ 2.2-3 ป้ายเตือนดับเครื่องยนต์
บริเวณพื้นที่จอดรถ

2. ติดตั้งป้ายห้ามติดเครื่องยนต์ทั้งไว้ภายในบริเวณพื้นที่จอดรถให้สามารถสังเกตได้อย่างชัดเจนและทั่วถึง	- โครงการมีการติดตั้ง “ห้ามติดเครื่องยนต์” ภายในบริเวณพื้นที่จอดรถที่สามารถมองเห็นได้อย่างชัดเจน	-	ภาพที่ 2.2-3

2. ติดตั้งป้ายห้ามเร่งเครื่องยนต์ไว้บริเวณที่จอดรถและทางวิ่งภายในโครงการให้เห็นอย่างชัดเจน	- โครงการมีการติดป้าย “ห้ามติดเครื่องยนต์” ภายในบริเวณพื้นที่จอดรถที่สามารถมองเห็นได้อย่างชัดเจน	-	ภาพที่ 2.2-3

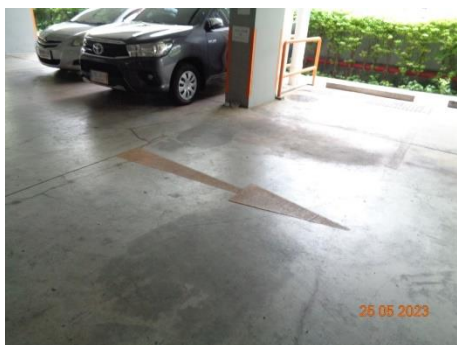
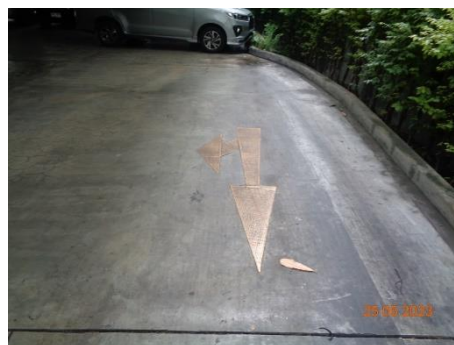
ภาพที่ 2.2-5 สัญลักษณ์จราจรบนพื้นทาง

4. จัดทำป้ายและสัญลักษณ์จราจรบนพื้นทางให้ชัดเจน และไม่ก่อให้เกิดความสับสนของผู้ขับขี่ ทำให้การเคลื่อนตัวของรถในโครงการ และบริเวณทางเข้า-ออกโครงการสามารถทำได้เป็นอย่างดีและปลอดภัย	- โครงการมีการจัดทำสัญลักษณ์จราจรบนพื้นทางอย่างชัดเจน	-	ภาพที่ 2.2-5

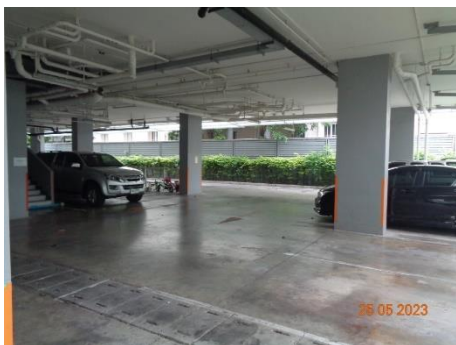
ภาพที่ 2.2-6 พื้นที่จอดรถ

2) มลพิษทางอากาศ			
1. ออกแบบให้ที่จอดรถบริเวณชั้นที่ 1 มีลักษณะเปิดโล่ง ไม่ปิดทึบ มีลมพัดผ่านตลอดเวลาอากาศหมุนเวียนได้สะดวก จึงไม่มีการสะสมของมลพิษในบริเวณที่จอดรถ	- โครงการได้ออกแบบให้ที่จอดรถบริเวณชั้นที่ 1 มีลักษณะเปิดโล่ง ไม่ปิดทึบ มีลมพัดผ่านตลอดเวลาอากาศหมุนเวียนได้สะดวก	-	ภาพที่ 2.2-6

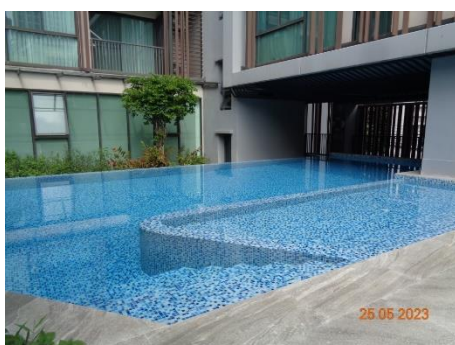
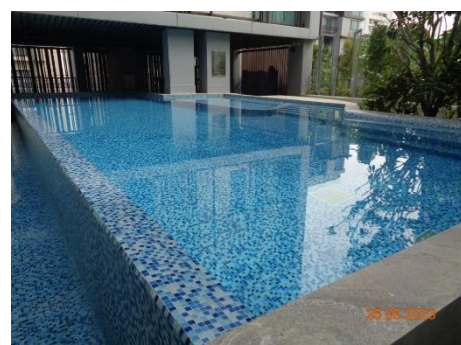
ภาพที่ 2.2-14 สระว่ายน้ำ

3.2 สระว่ายน้ำ 1) โครงสร้างสระว่ายน้ำ 1. โครงสร้างของสระว่ายน้ำเป็นคอนกรีตเสริมเหล็ก มีความมั่นคง แข็งแรง น้ำซึมไม่ได้ ผนังเรียบ อยู่ในสภาพดีและทำความสะอาดง่าย	- โครงสร้างสระว่ายน้ำของโครงการเป็นคอนกรีตเสริมเหล็กที่มีความมั่นคง แข็งแรง น้ำซึมไม่ได้ ผนังเรียบ อยู่ในสภาพดีและทำความสะอาดง่าย	-	ภาพที่ 2.2-14

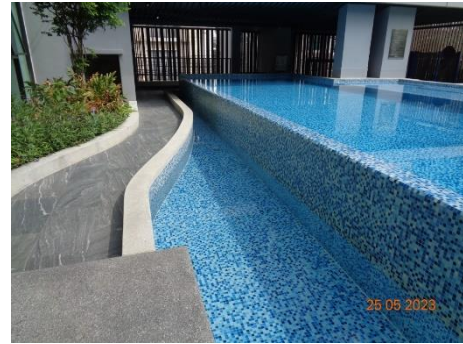
ภาพที่ 2.2-15 รางระบายน้ำล้นสระว่ายน้ำ

2. จัดให้มีรางระบายน้ำล้นมีฝาปิดครอบสระว่ายน้ำ ความกว้าง 30-40 เซนติเมตร ไม่เป็นสนิม แข็งแรง ทำความสะอาดง่าย อยู่ในสภาพดี และไม่มีน้ำล้นออกจากราง	- โครงการจัดให้มีรางระบายน้ำล้นที่มีฝาครอบแข็งแรง ทำความสะอาดง่าย อยู่ในสภาพดี และไม่มีน้ำล้นออกจากราง	-	ภาพที่ 2.2-15

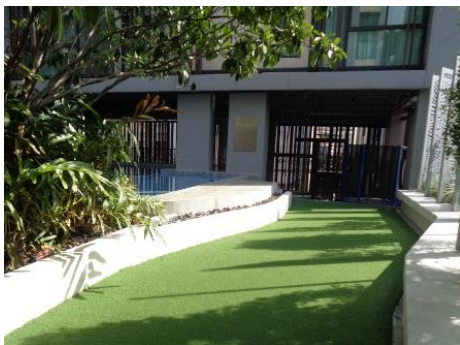
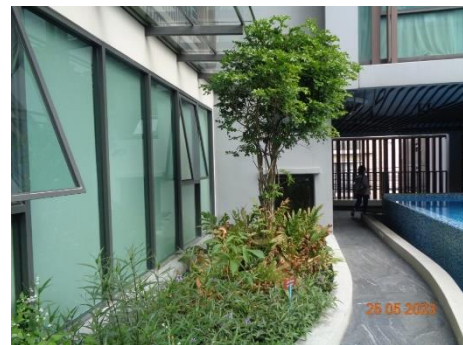
ภาพที่ 2.2-16 พื้นที่รอบสระว่ายน้ำ

3. พื้นที่รอบสระว่ายน้ำ ต้องทำด้วยวัสดุ แข็งแรง เรียบ ไม่ดูดซึมน้ำ ทำความสะอาดง่าย ไม่ลื่น อยู่ในสภาพดี	- โครงการมีการใช้วัสดุโดยรอบพื้นที่สระว่ายน้ำที่แข็งแรงไม่ดูดซึมน้ำ ทำความสะอาดง่าย ไม่ลื่น และอยู่ในสภาพดี	-	ภาพที่ 2.2-16

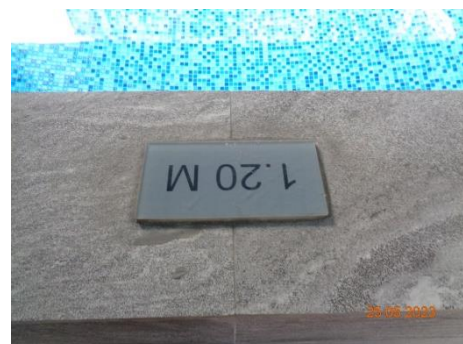
ภาพที่ 2.2-18 ป้ายบอกระดับความลึก

2) อุบัติเหตุจากการจมน้ำ 1. จัดให้มีป้ายบอกระดับความลึกหรือเลขบอกตัวระดับความลึกที่สามารถมองเห็นได้ชัดเจน โดยมีตัวเลขแสดงความลึกเป็นระยะๆ อย่างน้อย 3 ระยะ	- โครงการมีการติดตั้งป้ายบอกระดับความลึกที่สามารถมองเห็นได้ชัดเจน	-	ภาพที่ 2.2-18

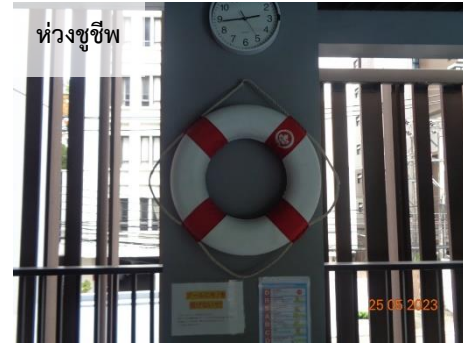
ภาพที่ 2.2-20 อุปกรณ์ช่วยชีวิตประจำสระว่ายน้ำ

4. จัดให้มีอุปกรณ์ประจำสระว่ายน้ำ ซึ่งอยู่ในตำแหน่งที่เห็นชัดเจนและนำมาใช้ได้ทันที โดยอุปกรณ์ที่จัดให้มี ได้แก่ <ul style="list-style-type: none"> - ไม้ช่วยชีวิต ยาวไม่น้อยกว่า 3.5 เมตร น้ำหนักเบาอย่างน้อย 1 อัน - ห่วงชูชีพ ขนาดเส้นผ่านศูนย์กลางภายในไม่น้อยกว่า 15 นิ้ว ผูกไว้กับเชือกยาวไม่น้อยกว่า 14 เมตร (ไม่น้อยกว่า 14 เมตร ซึ่งเป็นความยาวของสระ) - โฟมช่วยชีวิตอย่างน้อย 2 อัน - เครื่องช่วยหายใจสำหรับเด็กและผู้ใหญ่อย่างน้อย อย่างละ 1 เครื่อง 	- โครงการจัดให้มีอุปกรณ์ช่วยชีวิตประจำสระว่ายน้ำ ที่สามารถมองเห็นได้ชัดเจนและนำมาใช้ได้ทันที	-	ภาพที่ 2.2-20

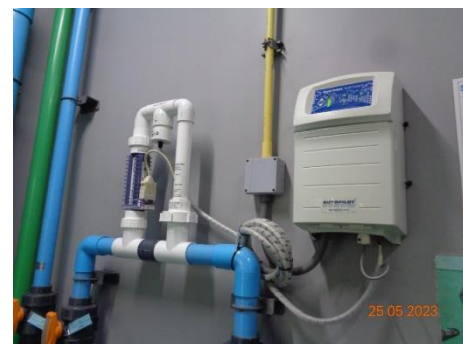
ภาพที่ 2.2-22 ระบบเกลือของสระว่ายน้ำ

3) คุณภาพน้ำสระว่ายน้ำ 1. ในการฆ่าเชื้อโรคในสระว่ายน้ำใช้ระบบเกลือ (Salt Chlorinator)	- โครงการมีการติดตั้งระบบเกลือเพื่อใช้ในการฆ่าเชื้อโรคในสระว่ายน้ำ	-	ภาพที่ 2.2-22

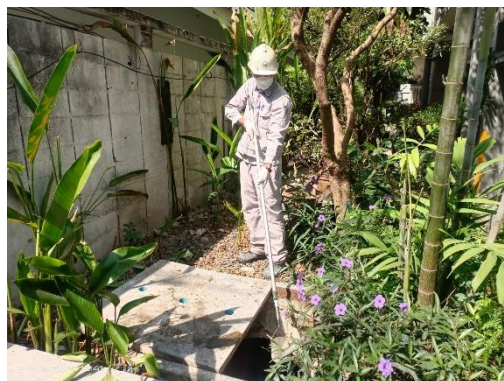
ภาพที่ 3.2.1-1 การเก็บตัวอย่างน้ำทิ้ง

รายการตรวจวิเคราะห์	วิธีการเก็บตัวอย่าง	วิธีการวิเคราะห์	มาตรฐานวิธีวิเคราะห์
1. pH	Grab Sampling	Electrometric Method (4500-H ⁺ B.)	APHA-AWWA-WEF 23 rd Edition, 2017
2. BOD	Grab Sampling	5 Day BOD Test (5210 B.) & Azide Modification (4500-O C.)	
3. Total Suspended Solids	Grab Sampling	Total Suspended Solids Dried at 103-105 °C	
4. Sulfide	Grab Sampling	Iodometric Method (4500-S ²⁻ F.)	
5. Total Dissolved Solids	Grab Sampling	Total Dissolved Solids Dried at 103-105 °C	
6. Settleable Solids	Grab Sampling	Settleable Solids (2540 F.)	
7. Fat Oil & Grease	Grab Sampling	Liquid- Liquid, Partition-Gravimetric Method (5520 B.)	
8. TKN	Grab Sampling	Macro-Kjeldahl Method (4500-N _{org} B.) & Titrimetric Method (4500-NH ₃ C.)	
9. Total Coliform Bacteria (TCB)	Grab Sampling	Multiple-Tube Fermentation Technique (9221 B.)

บ่อพักน้ำใสของระบบบำบัดน้ำเสียชุดที่ 1

บ่อตรวจคุณภาพน้ำ
