## บทที่ 2

### ผลการดำเนินการตามมาตรการป้องกันและแก้ไขผลกระทบสิ่งแวดล้อม

การดำเนินการตามมาตรการป้องกันและแก้ไขผลกระทบสิ่งแวดล้อม โครงการเคหะชุมชนราชบุรี 1 ระยะที่ 3 (ระยะดำเนินการ) ประจำเดือนมกราคม - มิถุนายน 2566 มีรายละเอียดผลการปฏิบัติตามมาตรการที่กำหนด รายละเอียดแสดงดังต่อไปนี้

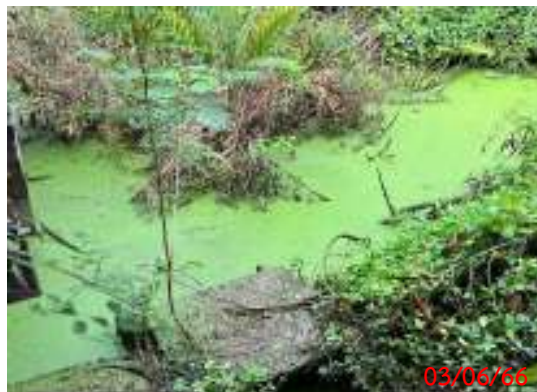
รูปที่ 2.2-2 บริเวณบ่อหน่วงน้ำ

| องค์ประกอบทางสิ่งแวดล้อม<br>และคุณค่าต่างๆ | มาตรการป้องกันและแก้ไข<br>ผลกระทบสิ่งแวดล้อม | มาตรการติดตามตรวจสอบ<br>ผลกระทบสิ่งแวดล้อม | ปัญหา และ/หรือ<br>ข้อเสนอแนะ | เอกสารอ้างอิง |
|---|---|---|---|---|
| 2.การระบายน้ำ | 1) ควรทำการขุดลอกตะกอนดินในท่อระบายน้ำ และ<br>บ่อตรวจการระบายน้ำอย่างสม่ำเสมอ เพื่อให้การ<br>ระบายน้ำในพื้นที่โครงการเป็นไปได้อย่างรวดเร็ว | 1.โครงการได้ทำการขุดลอกตะกอนดินในท่อ<br>ระบายน้ำ และบ่อตรวจการระบายน้ำอย่าง<br>สม่ำเสมอ | - | - |

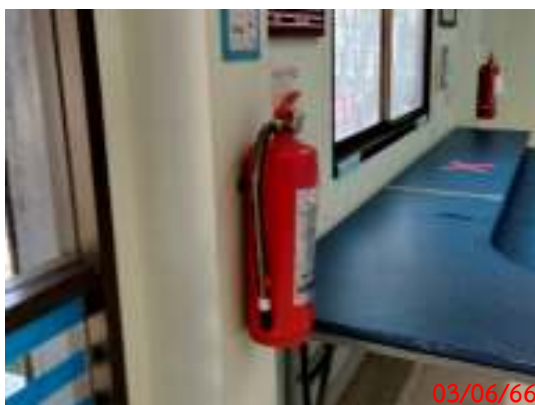
รูปที่ 2.2-3 ถังดับเพลิง

| องค์ประกอบทางสิ่งแวดล้อม<br>และคุณค่าต่างๆ | มาตรการป้องกันและแก้ไข<br>ผลกระทบสิ่งแวดล้อม | มาตรการติดตามตรวจสอบ<br>ผลกระทบสิ่งแวดล้อม | ปัญหา และ/หรือ<br>ข้อเสนอแนะ | เอกสารอ้างอิง |
|---|---|---|---|---|
| 5.สาธารณสุข อาชีวอนามัย<br>และความปลอดภัย<br><br>5.สาธารณสุข อาชีวอนามัย<br>และความปลอดภัย (ต่อ) | 1.โครงการการจัดการให้มีสัญญาณเตือนเพลิงไหม้และเครื่องดับเพลิงเพื่อให้เป็นไปตามข้อกำหนดในกฎกระทรวงฉบับที่ 39 (พ.ศ. 2537) ออกตามความในพระราชบัญญัติควบคุมอาคาร พ.ศ. 2522 ที่กำหนดให้บ้านแถวและบ้านแฝดที่มีความสูงไม่เกิน 2 ชั้นต้องมีระบบสัญญาณเตือนเพลิงไหม้ติดตั้งในอาคารอย่างน้อย 1 เครื่องและต้องติดตั้งเครื่องดับเพลิงแบบมือถือจำนวนคูหาละ 1 เครื่อง | 1.โครงการการจัดการให้มีสัญญาณเตือนเพลิงไหม้และเครื่องดับเพลิงเพื่อให้เป็นไปตามข้อกำหนดในกฎกระทรวงฉบับที่ 39 (พ.ศ. 2537) ออกตามความในพระราชบัญญัติควบคุมอาคาร พ.ศ. 2522 ที่กำหนดให้บ้านแถวและบ้านแฝดที่มีความสูงไม่เกิน 2 ชั้นต้องมีระบบสัญญาณเตือนเพลิงไหม้ติดตั้งในอาคารอย่างน้อย 1 เครื่องและต้องติดตั้งเครื่องดับเพลิงแบบมือถือจำนวนคูหาละ 1 เครื่อง | - | - |

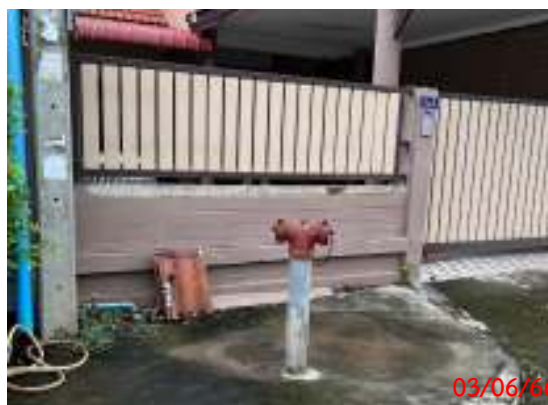
รูปที่ 2.2-4 หัวจ่ายดับเพลิง

| องค์ประกอบทางสิ่งแวดล้อม<br>และคุณค่าต่างๆ | มาตรการป้องกันและแก้ไข<br>ผลกระทบสิ่งแวดล้อม | มาตรการติดตามตรวจสอบ<br>ผลกระทบสิ่งแวดล้อม | ปัญหา และ/หรือ<br>ข้อเสนอแนะ | เอกสารอ้างอิง |
|---|---|---|---|---|
| | 2.ตรวจสอบอุปกรณ์/เครื่องมือของระบบไฟฟ้าและป้องกันอัคคีภัยให้มีสภาพดีและพร้อมจะใช้งานได้ตลอดเวลาหากพบว่าการชำรุดเสียหายให้รีบดำเนินการปรับปรุงซ่อมแซม | 2.โครงการจัดให้มีเจ้าหน้าที่คอยตรวจสอบอุปกรณ์/เครื่องมือของระบบไฟฟ้าและป้องกันอัคคีภัยให้มีสภาพดีและพร้อมจะใช้งานได้ตลอดเวลาหากพบว่าการชำรุดเสียหายให้รีบดำเนินการปรับปรุงซ่อมแซมทันที | - | - |

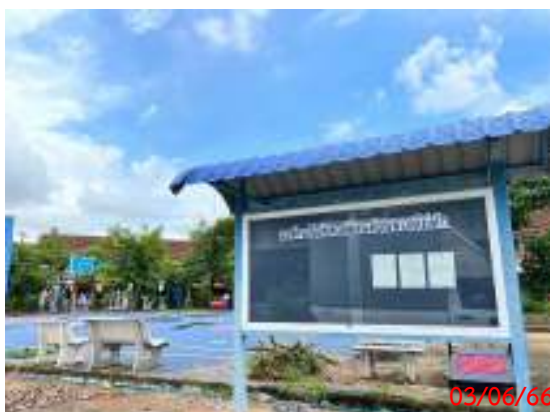
รูปที่ 2.2-5 ป้ายประชาสัมพันธ์

| องค์ประกอบทางสิ่งแวดล้อม<br>และคุณค่าต่างๆ | มาตรการป้องกันและแก้ไข<br>ผลกระทบสิ่งแวดล้อม | มาตรการติดตามตรวจสอบ<br>ผลกระทบสิ่งแวดล้อม | ปัญหา และ/หรือ<br>ข้อเสนอแนะ | เอกสารอ้างอิง |
|---|---|---|---|---|
| | 3.ประชาสัมพันธ์และรณรงค์ให้ประชาชนภายในโครงการดำเนินการรวบรวมมูลฝอยของบ้านตนเองให้ถูกสุขลักษณะเช่นจัดการแยกประเภทมูลฝอยแบบเปียกและแบบแห้งก่อนทิ้งลงภาชนะรองรับมูลฝอยสำหรับมูลฝอยจำพวกขวดแก้วขวดพลาสติกกระดาษาควรแยกออกมาส่งขายให้กับคนรับซื้อของเหลือใช้เพื่อช่วยลดปริมาณมูลฝอย | 3.โครงการมีการจัดทำป้ายประชาสัมพันธ์และรณรงค์ให้ประชาชนภายในโครงการ รวบรวมและคัดแยกประเภทของมูลฝอยก่อนนำมาทิ้งลงภาชนะรองรับมูลฝอยของโครงการ | - | - |

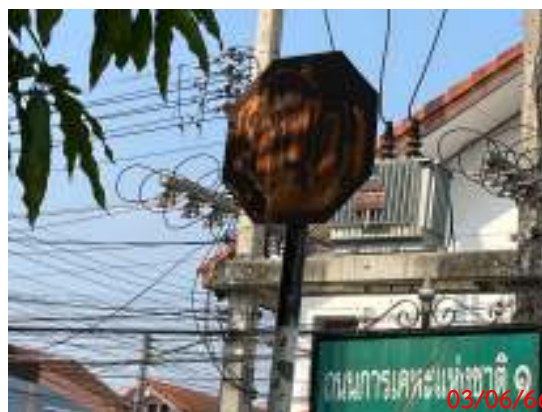
รูปที่ 2.2-6 ป้ายจราจร

| องค์ประกอบทางสิ่งแวดล้อม<br>และคุณค่าต่างๆ | มาตรการป้องกันและแก้ไข<br>ผลกระทบสิ่งแวดล้อม | มาตรการติดตามตรวจสอบ<br>ผลกระทบสิ่งแวดล้อม | ปัญหา และ/หรือ<br>ข้อเสนอแนะ | เอกสารอ้างอิง |
|---|---|---|---|---|
| 4.การจราจรและการ<br>คมนาคมขนส่ง | 1.ติดตั้งป้ายแสดงทิศทางเดินรถเข้าออกภายในพื้นที่<br>โครงการป้ายเตือนว่าเป็นเขตชุมชนให้ลดความเร็ว<br>กระชกโค้งนูนและอุปกรณ์สะท้อนแสงไฟให้เห็น<br>ชัดเจนตรงจุดที่เป็นเกาะกลางถนนวงเวียนทางแยก<br>สันนอนขวางถนนและบริเวณอื่นๆที่เป็นพร้อมทั้ง<br>สัญญาณจราจรต่างๆให้ชัดเจนตามความเหมาะสม | 1.โครงการได้ติดตั้งป้ายแสดงทิศทางเดินรถเข้า<br>ออกภายในพื้นที่โครงการป้ายเตือนว่าเป็นเขต<br>ชุมชนให้ลดความเร็วกระชกโค้งนูนและอุปกรณ์<br>สะท้อนแสงไฟให้เห็นชัดเจนตรงจุดที่เป็นเกาะ<br>กลางถนนวงเวียนทางแยกสันนอนขวางถนนและ<br>บริเวณอื่นๆที่เป็นพร้อมทั้งสัญญาณจราจร<br>ต่างๆให้ชัดเจนตามความเหมาะสม | - | - |

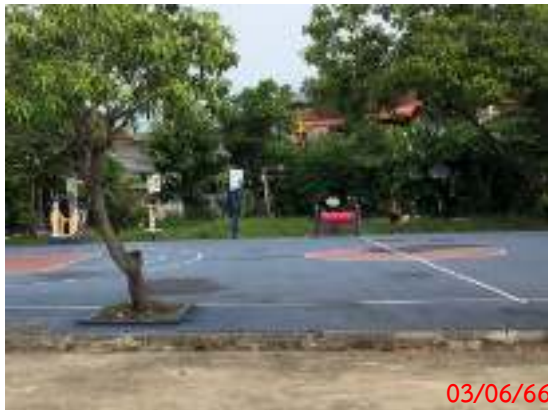
รูปที่ 2.2-7 ลานกีฬา

| องค์ประกอบทางสิ่งแวดล้อม<br>และคุณค่าต่างๆ | มาตรการป้องกันและแก้ไข<br>ผลกระทบสิ่งแวดล้อม | มาตรการติดตามตรวจสอบ<br>ผลกระทบสิ่งแวดล้อม | ปัญหา และ/หรือ<br>ข้อเสนอแนะ | เอกสารอ้างอิง |
|---|---|---|---|---|
| 6.สุนทรียภาพ | 1.โครงการควรจัดให้มีพื้นที่สีเขียวหรือพื้นที่<br>สวนสาธารณะเพิ่มเติมให้เป็นไปตามข้อกำหนด<br>เกี่ยวกับการจัดสรรที่ดิน พ.ศ. 2535 หมวด 10 เรื่อง<br>สาธารณูปโภคและบริการสาธารณะตามที่จำเป็นโดย<br>ให้คิดพื้นที่ในส่วนดังกล่าวเป็นสัดส่วนร้อยละ 5 ของ<br>พื้นที่จำหน่าย สำหรับในปัจจุบันพื้นที่สีเขียวหรือพื้นที่<br>สวนสาธารณะทางโครงการได้จัดแบ่งไว้ขนาด 0.61<br>ไร่หรือคิดเป็นสัดส่วนเพียงร้อยละ 4.53 ของพื้นที่<br>โครงการ | 1.โครงการจัดให้มีพื้นที่สีเขียวหรือพื้นที่<br>สวนสาธารณะเพิ่มเติมให้เป็นไปตามข้อกำหนด<br>เกี่ยวกับการจัดสรรที่ดินพ.ศ. 2535 หมวด 10<br>เรื่องสาธารณูปโภคและบริการสาธารณะตามที่<br>จำเป็นโดยให้คิดพื้นที่ในส่วนดังกล่าวเป็น<br>สัดส่วนร้อยละห้าของพื้นที่จำหน่าย สำหรับใน<br>ปัจจุบันพื้นที่สีเขียวหรือพื้นที่สวนสาธารณะทาง<br>โครงการได้แบ่งไว้ขนาด 0.61 ไร่หรือคิดเป็น<br>สัดส่วนเพียงร้อยละ 4.53 ของพื้นที่โครงการ<br>ทั้งนี้ทางโครงการได้จัดให้มีพื้นที่สันทนาการของ<br>โครงการเพื่อให้ผู้พักอาศัยได้พักผ่อนหย่อนใจ<br>อาทิเช่นลานกีฬาสนามเด็กเล่นและพื้นที่ออก<br>กำลังกาย เป็นต้น | - | |

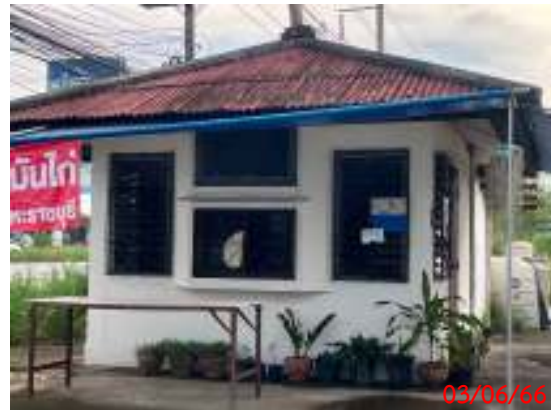
รูปที่ 2.2-8 ป้อมยามประจำโครงการ

| องค์ประกอบทางสิ่งแวดล้อม<br>และคุณค่าต่างๆ | มาตรการป้องกันและแก้ไข<br>ผลกระทบสิ่งแวดล้อม | มาตรการติดตามตรวจสอบ<br>ผลกระทบสิ่งแวดล้อม | ปัญหา และ/หรือ<br>ข้อเสนอแนะ | เอกสารอ้างอิง |
|---|---|---|---|---|
| | 3.เพื่อเป็นการควบคุมการจราจรบริเวณทางเข้าออก<br>พื้นที่โครงการโดยจัดให้เจ้าหน้าที่รักษาความ<br>ปลอดภัยคอยควบคุมดูแลและตรวจรถเข้าออก<br>ตลอดเวลา | 3.โครงการได้จัดทำป้อมยามบริเวณทางเข้าออก<br>พื้นที่โครงการแต่ยังไม่ได้จัดให้เจ้าหน้าที่รักษา<br>ความปลอดภัยคอยควบคุมดูแลตรวจรถเข้าออก<br>24 ชั่วโมงรวมทั้งมีการติดไฟส่องสว่างบริเวณ<br>ทางเข้าออกและตามถนนภายในโครงการเป็น<br>ระยะ | - | |

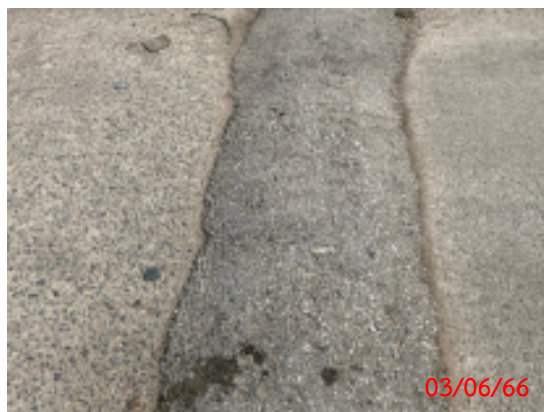
รูปที่ 2.2-9 สันนูนชะลอความเร็ว

| องค์ประกอบทางสิ่งแวดล้อม<br>และคุณค่าต่างๆ | มาตรการป้องกันและแก้ไข<br>ผลกระทบสิ่งแวดล้อม | มาตรการติดตามตรวจสอบ<br>ผลกระทบสิ่งแวดล้อม | ปัญหา และ/หรือ<br>ข้อเสนอแนะ | เอกสารอ้างอิง |
|---|---|---|---|---|
| | 2.ทำสันนูนขวางถนนเป็นระยะๆ เพื่อช่วยลดความเร็ว<br>ของรถที่วิ่งภายในพื้นที่โครงการและติดป้ายจำกัด<br>ความเร็วของรถที่วิ่งภายในพื้นที่โครงการไม่เกิน 30<br>กม./ชม. | 2.โครงการได้จัดทำสันนูนขวางถนนเป็นระยะๆ<br>เพื่อช่วยลดความเร็วของรถที่วิ่งภายในพื้นที่<br>โครงการและติดป้ายจำกัดความเร็วของรถที่วิ่ง<br>ภายในพื้นที่โครงการไม่เกิน 30 กม./ชม. | - | |
