รายงานผลการปฏิบัติตามมาตรการป้องกันและแก้ไขผลกระทบสิ่งแวดล้อม
และมาตรการติดตามตรวจสอบคุณภาพสิ่งแวดล้อม

โรงแรม อินเตอร์คอนติเนนตัล ภูเก็ต รีสอร์ท (ระยะดำเนินการ)

เจ้าของ : บริษัท พราร์ด รีสอร์ท ภูเก็ต จำกัด
ประจำเดือน มกราคม – มิถุนายน พ.ศ.2566

**รายงานผลการปฏิบัติตามมาตรการป้องกันและแก้ไขผลกระทบสิ่งแวดล้อม
และมาตรการติดตามตรวจสอบผลกระทบสิ่งแวดล้อม
โครงการ อินเทอร์เน็ตเนตล ภูเก็ต รีสอร์ท (ระยะดำเนินการ)**

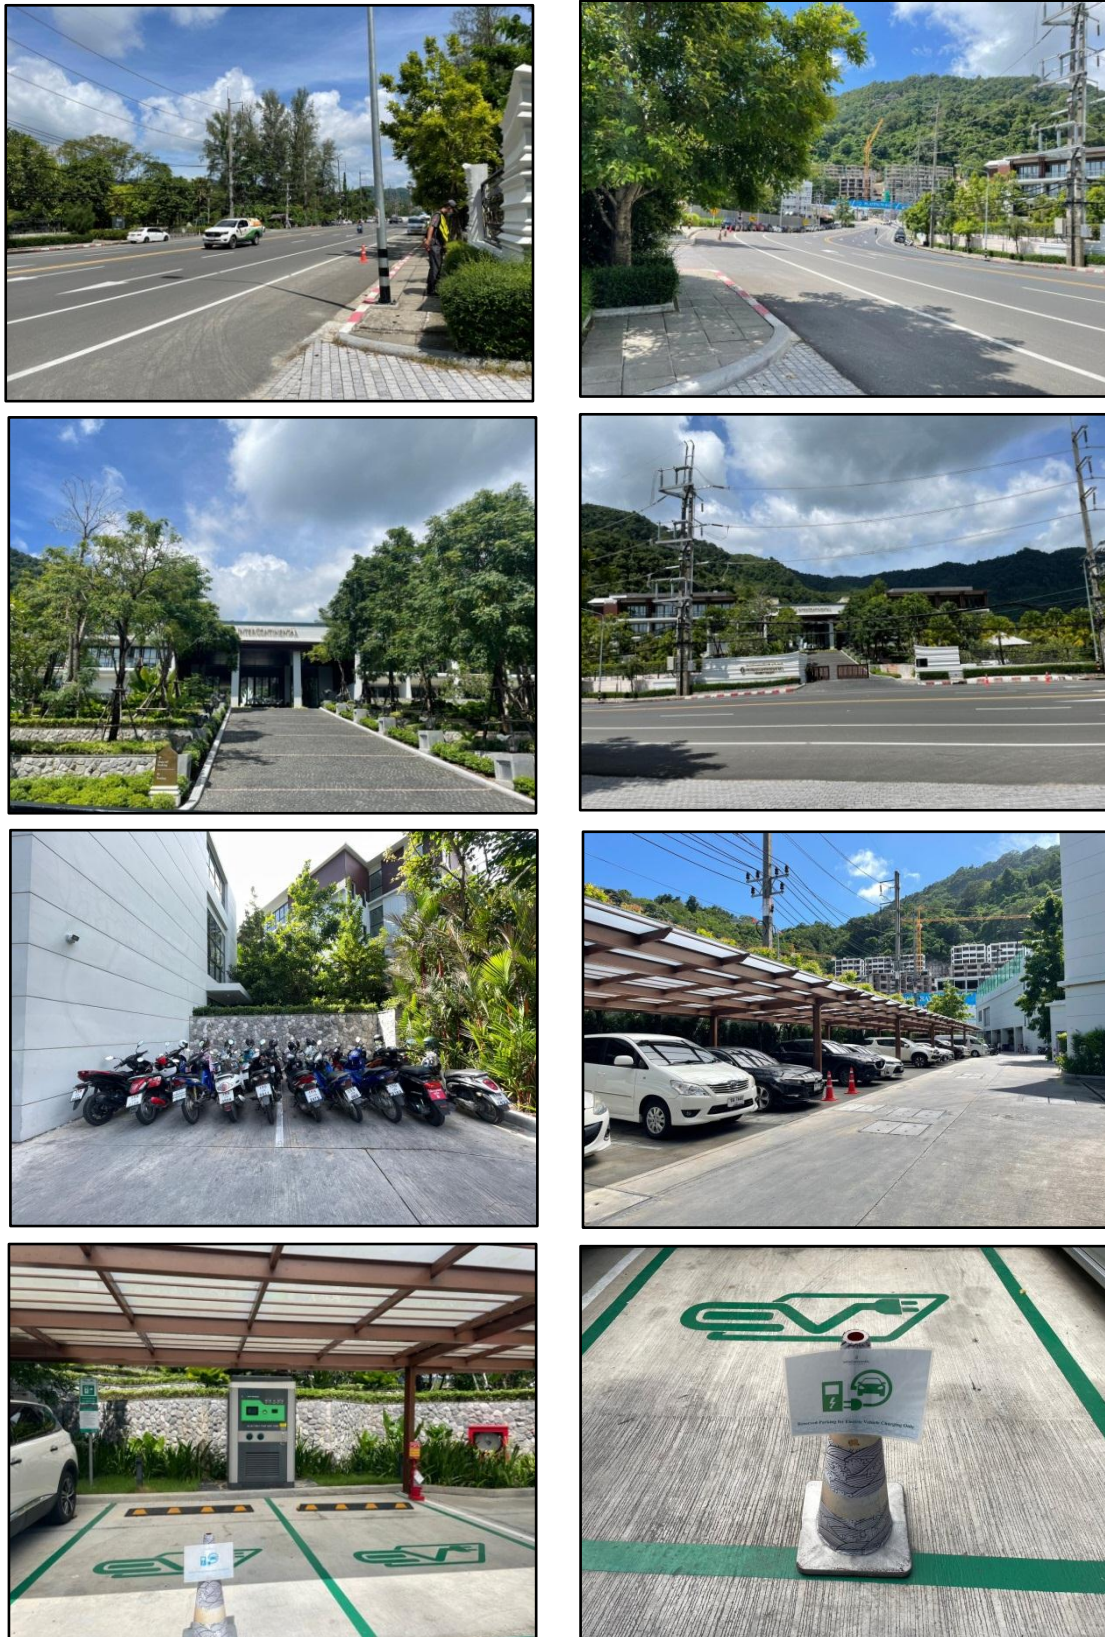
รูป 1 แผนผังและที่จอดรถของโครงการ

สำหรับพื้นที่จอดรถโครงการได้จัดให้มีที่จอดรถยนต์ จำนวน 100 คัน (รวมที่จอดรถผู้พิการ จำนวน 2 คัน)
ที่จอดรถบัส จำนวน 1 คัน และที่จอดรถจักรยานยนต์ จำนวน 15 คัน

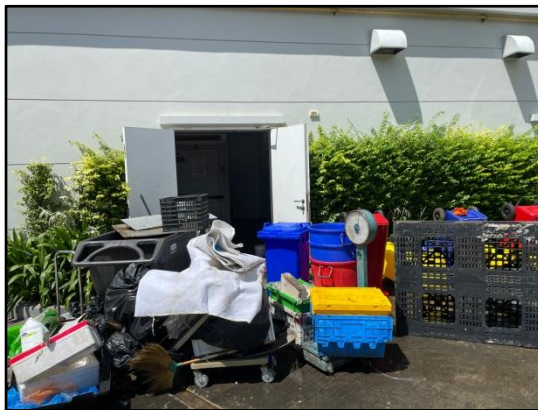
ภาพที่ 4 ห้องพักขยะ

ให้มีถังขยะ ขนาด 10 ลิตร จำนวน 1 ถัง/ห้อง ถังขยะทุกใบจะมีถุงดำรองอยู่ด้านใน ซึ่งแม่บ้านจะรวบรวมขยะจากส่วนต่างๆ นำมาคัดแยกประเภทขยะเป็นขยะอินทรีย์ ขยะแห้ง ขยะอันตราย และขยะรีไซเคิลอีกครั้ง ขยะจากส่วนต่างๆ ของโครงการจะรวบรวมมาพักไว้ที่ห้องพักขยะรวม ซึ่งอยู่ภายในอาคาร K (อาคารคิตส์คลับ) บริเวณชั้นที่ 1 ใกล้ทางเข้า-ออกโครงการ โดยห้องพักขยะดังกล่าวประกอบด้วย ห้องพักขยะอินทรีย์ ห้องพักขยะแห้ง ห้องพักขยะอันตราย และห้องพักขยะรีไซเคิล

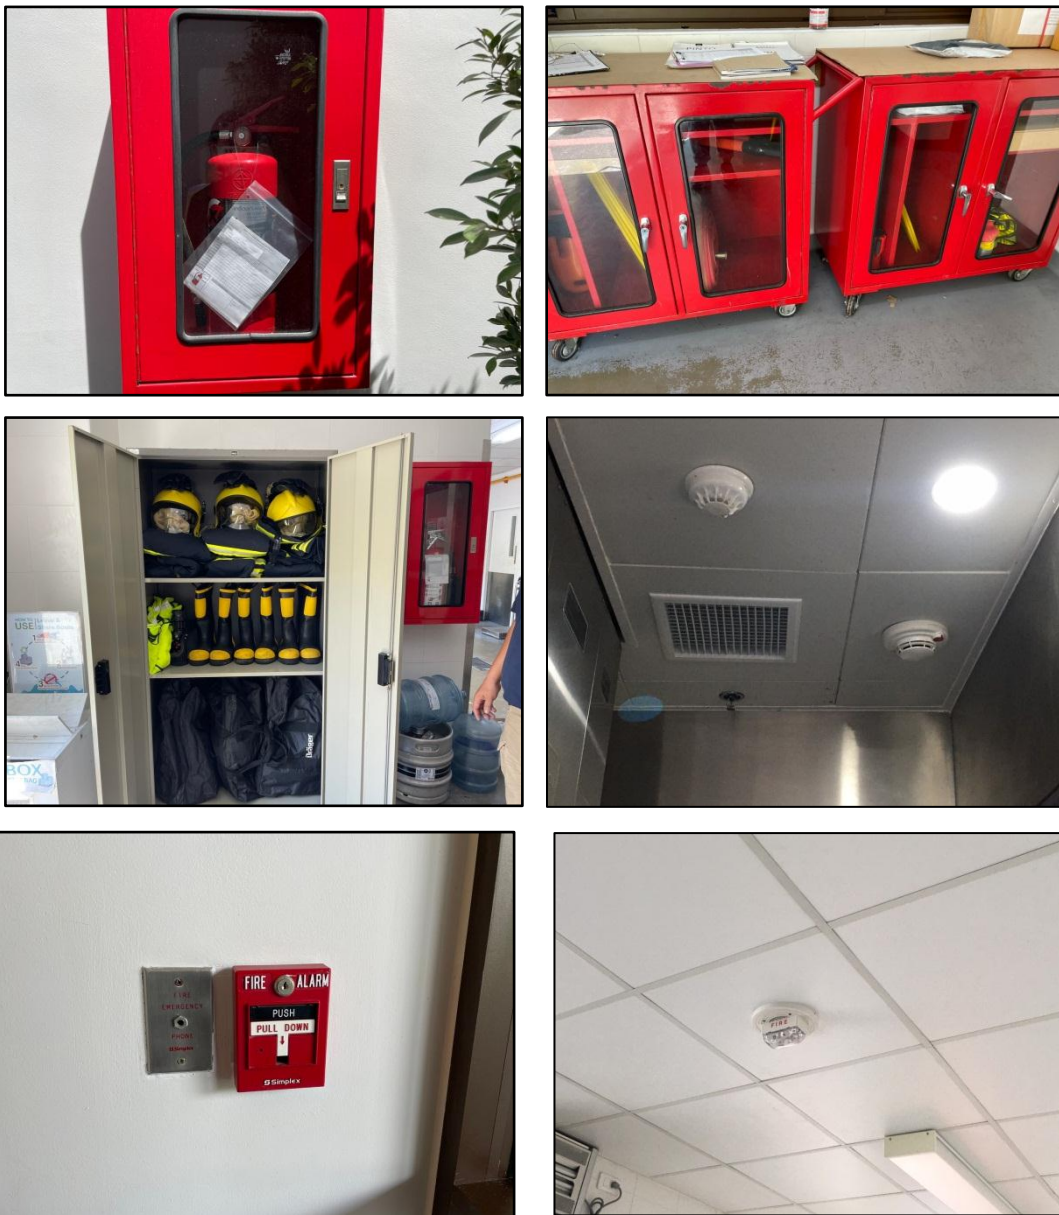
รูปที่ 5 ระบบป้องกันอัคคีภัย

■ อุปกรณ์ตรวจจับความร้อน (Heat Detector : H) อุปกรณ์ชนิดนี้จะทำการตรวจจับจากอัตราการเพิ่มขึ้นของความร้อนภายนอกในช่วงระยะเวลาที่กำหนด หรือเมื่ออุณหภูมิถึงขีดจำกัดที่กำหนด แล้วจึงส่งสัญญาณไปยังตู้ควบคุม โดยโครงการจะติดตั้งบริเวณห้องครัวของอาคาร D ห้องครัวหลักของอาคาร F ห้องสปาของอาคาร J

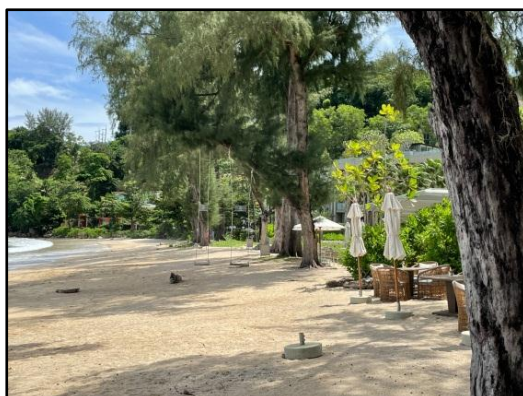
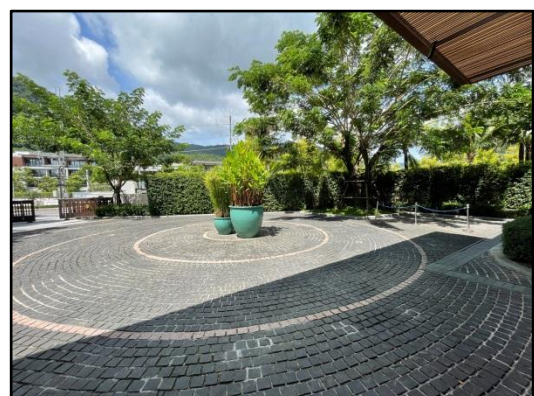
รูปที่ 6 จุดรวมพลของโครงการ

อย่างไรก็ตาม จุดรวมพลและจุดหลบภัยชั่วคราวดังกล่าวข้างต้น เป็นจุดรวมพลที่กำหนดไว้ในเบื้องต้นเท่านั้น ซึ่งหากในอนาคตเมื่อโครงการเปิดดำเนินการ จะจัดให้มีการซ้อมอพยพหนีไฟเป็นประจำอย่างน้อยปีละ 1 ครั้ง โดยในการซ้อมอพยพหนีไฟ โครงการจะประสานกับเจ้าหน้าที่ดับเพลิงของหน่วยงานป้องกันและบรรเทาสาธารณภัยองค์การบริหารส่วนตำบลกมลา ในการที่จะกำหนดจุดรวมพลที่เหมาะสมในสภาวะการณ์ขณะนั้นต่อไป

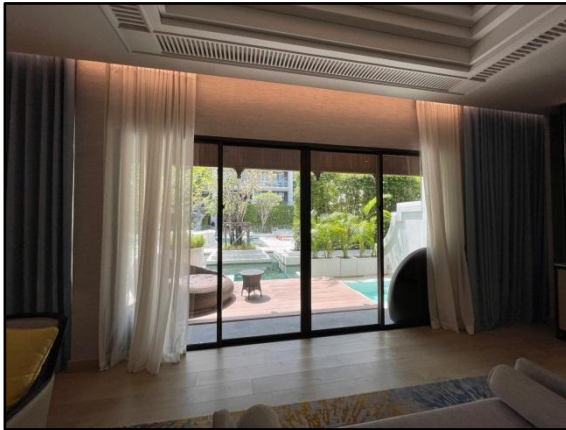
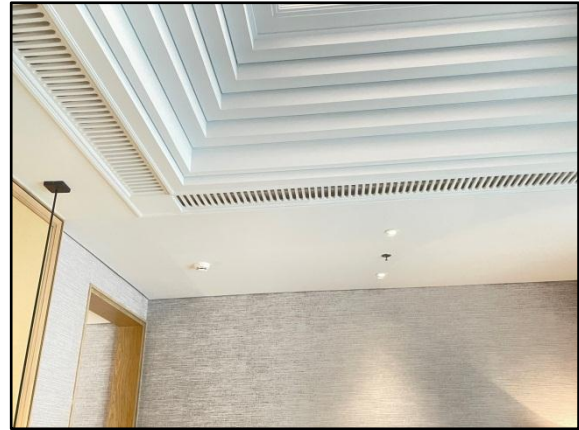
รูปที่ 7 ระบบระบายอากาศ

- **การระบายอากาศในกรณีที่มีระบบการปรับอากาศ** ได้มีการนำอากาศภายนอกเข้ามาในพื้นที่ปรับอากาศ หรือดูดอากาศจากภายในพื้นที่ปรับอากาศออกไป สำหรับห้องนอนแต่ละห้องพัก ห้องสปา ห้องสำนักงาน และห้องแม่บ้าน มีอัตราการระบายอากาศไม่น้อยกว่า 2 ลูกบาศก์เมตร/ชั่วโมง/ตารางเมตร ห้องสำหรับเด็ก และห้องออกกำลังกาย มีอัตราการระบายอากาศไม่น้อยกว่า 5 ลูกบาศก์เมตร/ชั่วโมง/ตารางเมตร สำหรับห้องอาหาร มีอัตราการระบายอากาศไม่น้อยกว่า 10 ลูกบาศก์เมตร/ชั่วโมง/ตารางเมตร

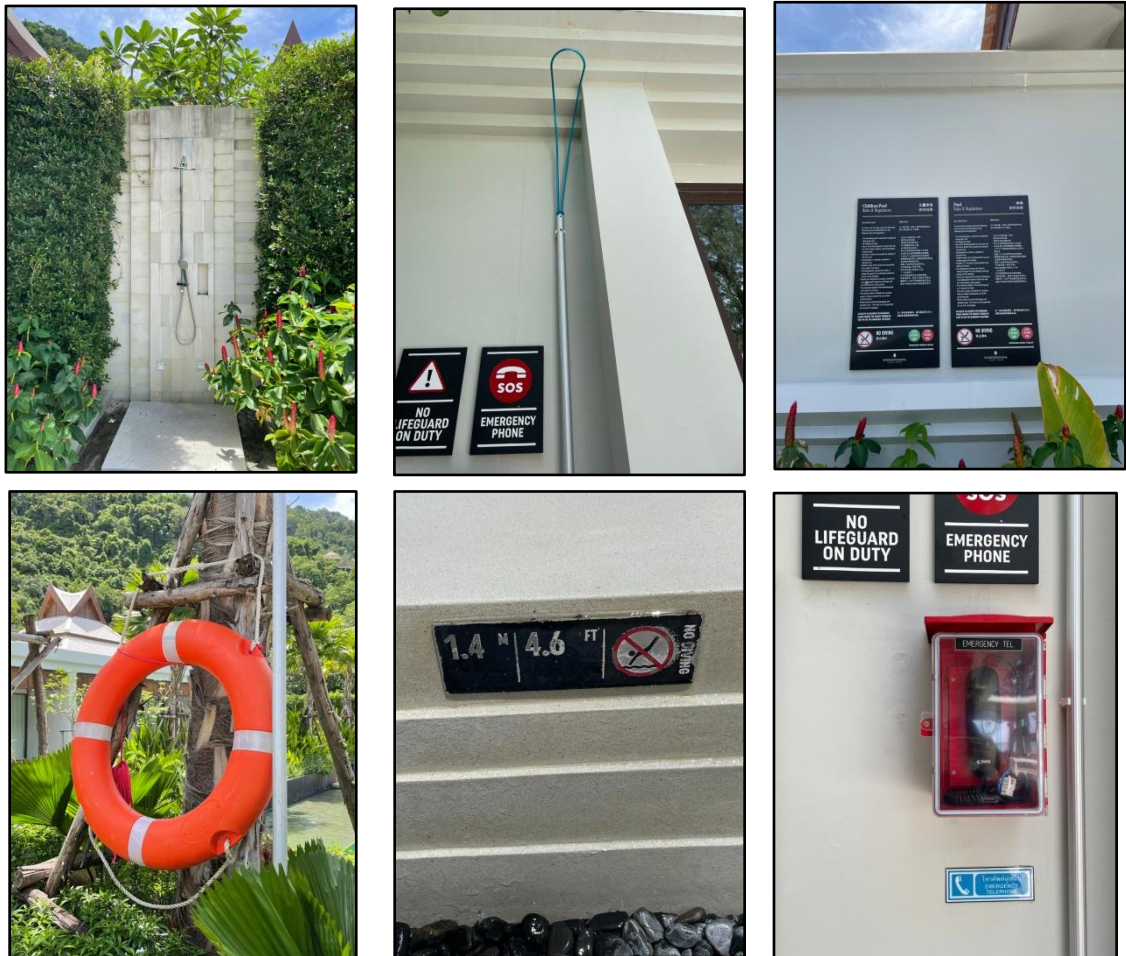
รูปที่ 8 การจัดการสระว่ายน้ำ

โครงการจะจัดให้มีเจ้าหน้าที่ที่มีความรู้เกี่ยวกับการควบคุมคุณภาพน้ำตรวจสอบคุณภาพน้ำสระว่ายน้ำให้อยู่ในเกณฑ์มาตรฐานของกระทรวงสาธารณสุขเป็นประจำ นอกจากนี้โครงการจะจัดให้มีเจ้าหน้าที่ความปลอดภัยประจำสระว่ายน้ำ (Life guard) โดยอยู่ประจำสระว่ายน้ำตลอดเวลาที่เปิดบริการและจัดให้มีอุปกรณ์ช่วยชีวิต เช่น โฟมช่วยชีวิต ห่วงชูชีพ และไม่ช่วยชีวิต เป็นต้น อีกทั้งโครงการจะจัดให้มีอุปกรณ์สื่อสารที่สามารถติดต่อบุคคลหรือสถานที่สำคัญ เช่น โรงพยาบาล และสถานีตำรวจ เป็นต้น เพื่อขอความช่วยเหลือกรณีเกิดเหตุฉุกเฉินต่างๆ และปิดประกาศหมายเลขโทรศัพท์ของสถานที่สำคัญดังกล่าวไว้ในที่เห็นได้ชัดเจน

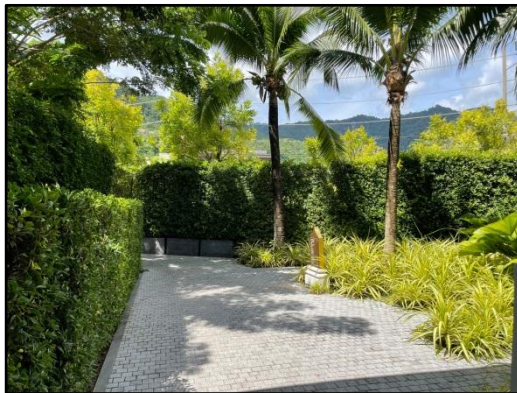
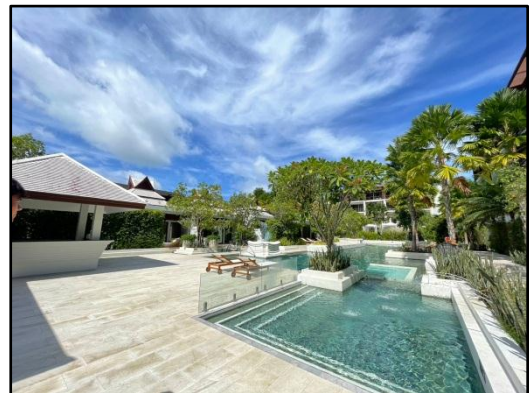
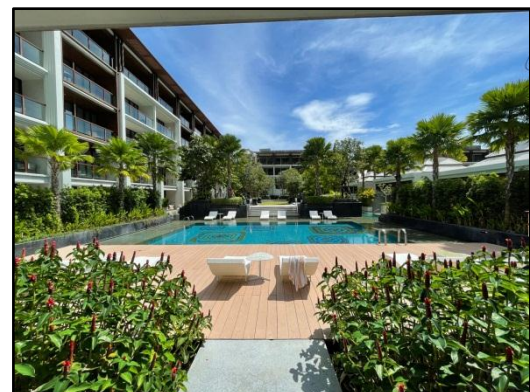
รูปที่ 9 พื้นที่สีเขียวของโครงการ

โครงการได้จัดให้มีพื้นที่สีเขียวอยู่บริเวณโดยรอบเป็นพื้นที่ 9,185.17 ตารางเมตร คิดเป็นพื้นที่สีเขียวต่อผู้พักอาศัยในพื้นที่โครงการ 13.22 ตารางเมตร ต่อ 1 คน (ผู้พักอาศัยและพนักงานในพื้นที่โครงการ 695 คน) โดยจัดพื้นที่สีเขียวบริเวณชั้นล่าง 9,075.91 ตารางเมตร และพื้นที่สีเขียวชั้นดาดฟ้าของอาคาร F ขนาดพื้นที่ 127.26 ตารางเมตร สำหรับการปลูกไม้ยืนต้น ภายในโครงการมีไม้ยืนต้นเดิมจำนวน 116 ต้น ทั้งนี้ไม้ยืนต้นเดิมซ้อนทับกับตัวอาคารซึ่งต้องตัดออก จำนวน 61 ต้น ดังนั้น ไม้ยืนต้นเดิมที่เก็บไว้คงเหลือจำนวน 40 ต้น ไม้ยืนต้นเดิมที่ย้ายมาปลูกจำนวน 15 ต้น และไม้ยืนต้นปลูกใหม่ 874 ต้น รวมไม้ยืนต้นจำนวน 929 ต้น รายละเอียดแสดงดังตารางที่ 2-16 ถึงตารางที่ 2-17 มีพื้นที่ไม้ยืนต้นรวมทั้งหมด 7,239.31 ตารางเมตร นอกจากนี้ยังจัดให้มีการปลูกไม้พุ่มไม้คลุมดินภายในโครงการ ได้แก่ กระดาดเขียว ชิงแดง ว่านหางช้าง หมากผู้หมากเมีย ตรีชวา เอื้องหมายนา เฮลิโคเนีย ญ่าหววดแมว เข็มชมพูนุช รักทะเล หนวดปลาหมึกแคระ พลับพลึงหนู ผักบั้งทะเล เตยหอม หลิวใบ ชะพลู คนทีสอ ดอกบัวดิน เหลืองคิริบูน และหญ้านวลน้อย
