รายงานผลการปฏิบัติตามเงื่อนไขของมาตรการป้องกันและแก้ไข
ผลกระทบสิ่งแวดล้อม และมาตรการติดตามตรวจสอบคุณภาพสิ่งแวดล้อม
ประจำเดือนกรกฎาคม - ธันวาคม 2565
โครงการเดอะ ไทเทิล

นิติบุคคลอาคารชุด เดอะไทเทิล
ที่อยู่ 456 ถนนวิเศษ ตำบลราไวย์
อำเภอเมืองภูเก็ต จังหวัดภูเก็ต 83130
เจ้าของโครงการ บริษัท ร่มโพธิ์ พร็อพเพอร์ตี้ แมเนจเม้นท์ จำกัด
165/285 อาคารสารินเพลส ซอยรัชดาภิเษก 46 แขวงลาดยาว
เขตจตุจักร กรุงเทพมหานคร 10900

เรื่อง นำส่งรายงานการปฏิบัติตามมาตรการลดผลกระทบสิ่งแวดล้อม
และ ติดตามตรวจสอบคุณภาพสิ่งแวดล้อม
ประจำเดือน กรกฎาคม - ธันวาคม 2565

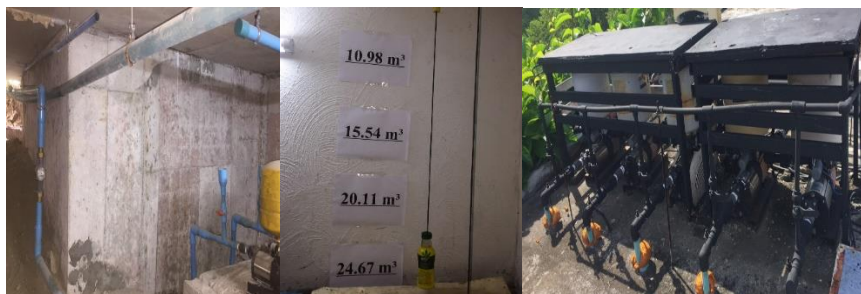
รูปที่ 1-3 ตำแหน่งถังเก็บน้ำใต้ดินและถังเก็บน้ำบนดาดฟ้าพร้อมเครื่องสูบน้ำ

โครงการจัดให้มีถังเก็บน้ำคอนกรีตเสริมเหล็กใต้ดิน จำนวน 1 ถัง/อาคาร อยู่บริเวณใต้อาคาร จากนั้นจะสูบน้ำขึ้นไปเก็บไว้บนถังเก็บน้ำชั้นหลังคาของอาคารโดยใช้เครื่องสูบน้ำจำนวน 5 เครื่อง ทำงานพร้อมกันโดย 1 เครื่องควบคุม 8 ห้องในแนวตั้ง ชั้นละ 2 ห้อง โดยแหล่งน้ำใช้หลักของโครงการ ใช้น้ำประปา จากสำนักงานประปาภูเก็ต การประปาสวนภูมิภาคโดยมีแนวท่อประปาของโครงการ ต่อเข้ากับท่อเมนของการประปา ผ่านมิเตอร์น้ำของแต่ละอาคาร

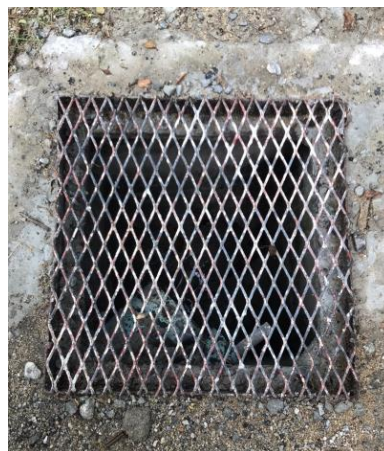
รูปที่ 1-5 บ่อพักน้ำจากการบำบัดเบื้องต้นของถังบำบัดน้ำเสีย

น้ำเสียที่ผ่านการบำบัดเบื้องต้นจะผ่านออกสู่ท่อระบาย outlet ของถังบำบัดเบื้องต้น และรวบรวมเข้าสู่บ่อพักน้ำ ส่วนน้ำเสียจากการอาบน้ำและชำระล้างจะผ่านท่อแยกอีกระบบ และเข้าสู่ท่อรวบรวมบ่อพักน้ำเดียวกัน แสดงดังรูปที่ 1-5 แล้วเข้าสู่ระบบระบายน้ำแบบรวม ไปยังบ่อหน่วงน้ำของโครงการที่อยู่ด้านทิศตะวันออกเฉียงเหนือของโครงการ ก่อนระบายออกทางระบายน้ำสาธารณะด้านนอก ซึ่งทางโครงการ มอบหมายให้ผู้พัฒนา บมจ.ร่มโพธิ์ หรือเพอร์ดี ดำเนินการปรับปรุงระบบ

จากรายละเอียดการดำเนินการก่อสร้างระบบบำบัดน้ำเสียของโครงการ เต๊ะ ใต้ทะเล ตรวจสอบว่า ไม่สอดคล้อง กับ มาตรการที่กำหนดในรายงานการประเมินผลกระทบสิ่งแวดล้อม โดยยังขาดระบบปรับปรุงคุณภาพน้ำเสียที่ออกจากถังบำบัดเบื้องต้น เพื่อให้น้ำทิ้งที่ระบายออกจากโครงการได้ตามประกาศกระทรวงทรัพยากรธรรมชาติและสิ่งแวดล้อม เรื่อง กำหนดมาตรฐานควบคุมการระบายน้ำทิ้งจากอาคารบางประเภทและบางขนาด และการนำน้ำทิ้งที่ผ่านการบำบัดแล้วมารดน้ำต้นไม้ในโครงการ ดังนั้น โครงการมีแผนดำเนินการแก้ไข ดังนี้

1. ทางโครงการได้มอบหมายให้ผู้พัฒนา บมจ.ร่มโพธิ์ พร็อพเพอร์ตี้ ดำเนินการปรับปรุงระบบบำบัดและระบายน้ำเสีย พร้อมหาแนวทางแก้ไขปรับปรุงระบบบำบัดน้ำเสีย โดยให้เป็นไปตามข้อบังคับตามกฎหมาย เพื่อให้ น้ำเสียที่ผ่านการบำบัดมีค่า BOD ออก เฉลี่ยไม่เกิน 20 มิลลิกรัม/ลิตร และน้ำเสียของโครงการที่ผ่านการบำบัดแล้ว (ค่า BOD ออก 20 มิลลิกรัม/ลิตร) ปลอยลงสู่บ่อสูบน้ำและปรับปรุงคุณภาพน้ำทิ้งก่อนจะนำไปใช้รดน้ำต้นไม้และพื้นที่สีเขียวภายในโครงการ ทั้งนี้แนวทางแก้ไขปรับปรุงระบบบำบัดน้ำเสียดังกล่าว โครงการจะส่งให้เทศบาลตรวจสอบและเห็นชอบก่อนดำเนินการติดตั้งระบบบำบัดน้ำเสียกำลังอยู่ในช่วงดำเนินการ

2. ผู้พัฒนาดำเนินการแก้ไขปรับปรุงระบบบำบัดน้ำเสียให้แล้วเสร็จภายในเดือนกุมภาพันธ์

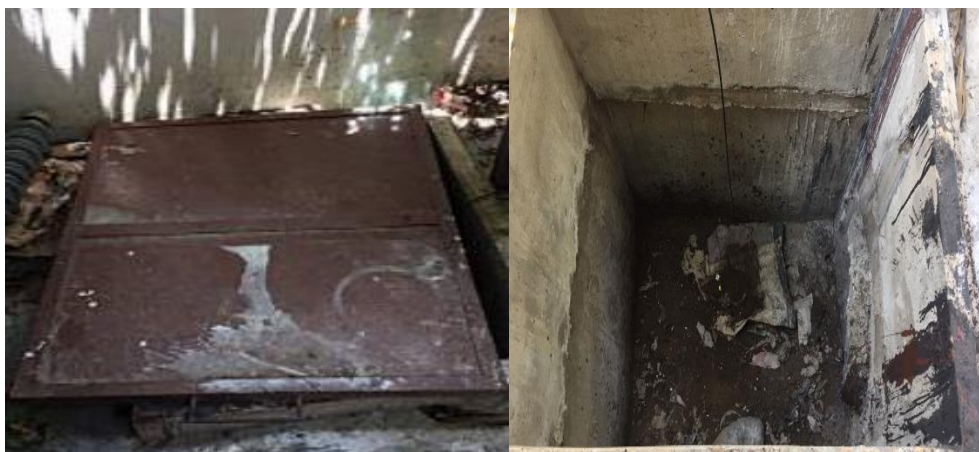
รูปที่ 1-6 ตำแหน่งบ่อหนองน้ำของโครงการ

โครงการจัดให้มีท่อรวบรวมน้ำฝนจากชั้นหลังคาของอาคาร แล้วระบายเข้าสู่ท่อระบายน้ำคอนกรีตเสริมเหล็กที่มีอยู่รอบโครงการสำหรับน้ำฝนบนพื้นดินนอกอาคารจะระบาย 2 แบบ คือ ไหลซึมลงใต้ดินตามบริเวณสนามหญ้าและพื้นที่สีเทา และไหลลงสู่บ่อพักน้ำ ที่มีอยู่รอบพื้นที่โครงการ โดยน้ำฝนจากทั้งสองส่วนจะไหลไปตามแรงโน้มถ่วงไปหนองไว้ที่บ่อหนองน้ำ ปริมาตร 500 ลูกบาศก์เมตร บริเวณด้านทิศตะวันออกเฉียงเหนือของโครงการ แสดงดังรูปที่ 1-6 และระบายออกสู่นอกโครงการต่อไป

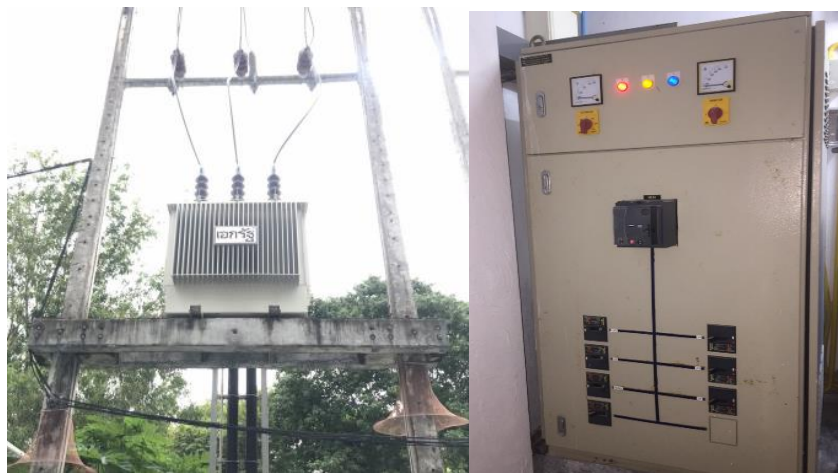
รูปที่ 1-9 หม้อแปลงไฟฟ้าและ Circuit Breaker

โครงการติดตั้งหม้อแปลงไฟฟ้าชนิด oil Type ขนาด 315 kVA จำนวน 7 ชุดพร้อมแผนบำรุงรักษาเป็นประจำทุกปี และได้ติดตั้ง Circuit Breaker : CB ด้านแรงดันต่ำ ขนาด 500AT/600AF ทุกอาคารซึ่งอยู่ในห้องเมนไฟฟ้าชั้น 1 ของทุกอาคาร แสดงดังรูปที่ 1-8

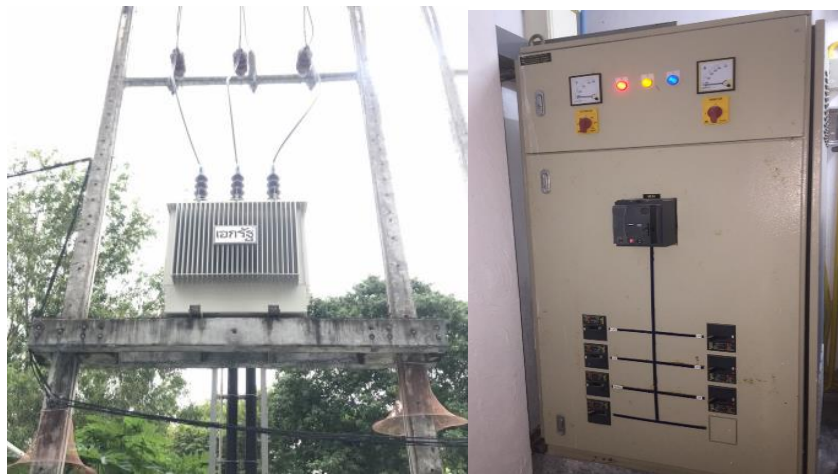
ภาพถ่ายที่ 2.2-10 หม้อแปลงไฟฟ้าของโครงการ

ภาพถ่ายที่ 2.2-11 Circuit Breaker : CB ของโครงการ

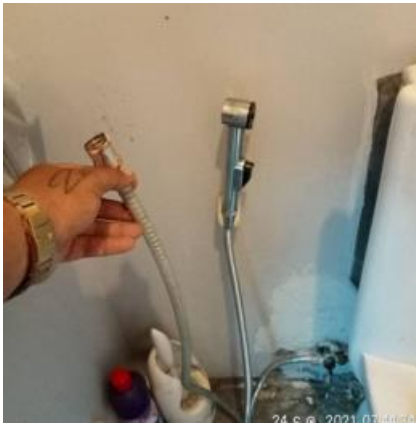
ภาพถ่ายที่ 2.2-26การแก้ไขสายฉีดชำระที่น้ำรั่วซึม

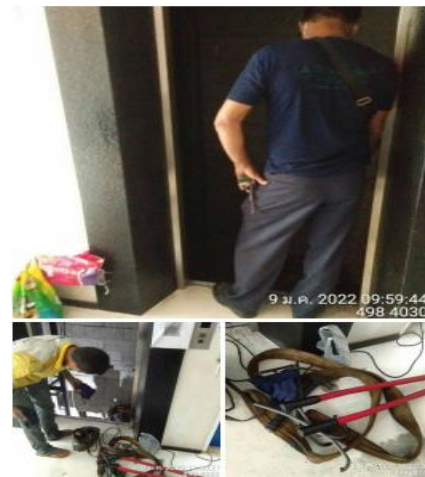
ภาพถ่ายที่ 2.2-27 การซ่อมบำรุงสลิงลิฟต์

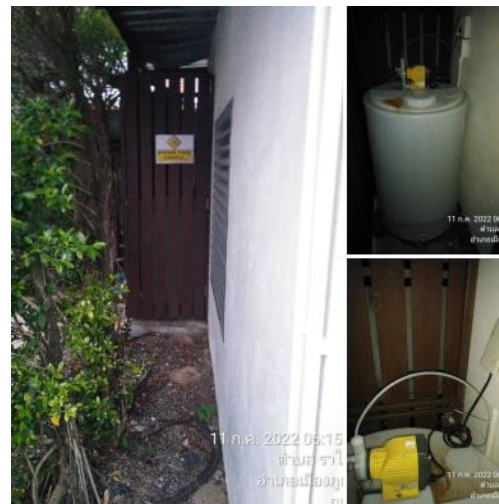
ภาพถ่าย การตรวจสอบระบบเติมคลอรีนระบบบำบัดน้ำเสีย
