รายงานผลการปฏิบัติตาม  
มาตรการป้องกันและแก้ไขผลกระทบสิ่งแวดล้อม  
และมาตรการติดตามตรวจสอบคุณภาพสิ่งแวดล้อม

ชฎา ลันตา บีช รีสอร์ท  
เจ้าของ : บริษัท ลันตา รีเจนท์ รีสอร์ท จำกัด  
ประจำเดือนมกราคม – มิถุนายน พ.ศ. 2566

**รายงานผลการปฏิบัติตามมาตรการป้องกันและแก้ไขผลกระทบสิ่งแวดล้อม  
และมาตรการติดตามตรวจสอบผลกระทบสิ่งแวดล้อม  
โรงแรมชฎา ลันตา บีช รีสอร์ท**

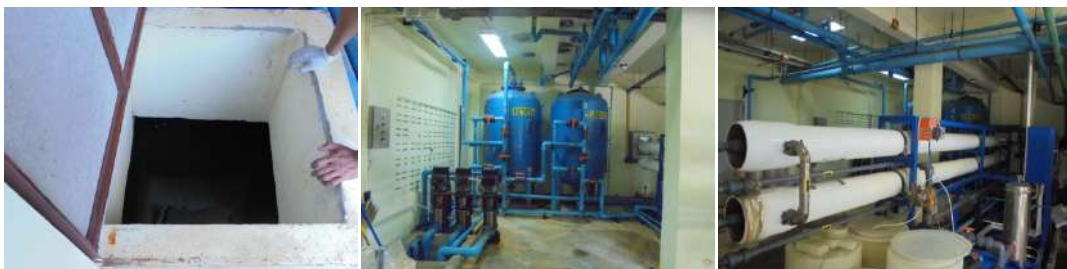
รูปที่ 1.6 ระบบน้ำใช้

ทางโครงการสำรองน้ำไว้ในถังใต้ดินระดับกักเก็บ ขนาดประมาณ 9 x 18 x 2.50 เมตร มีปริมาตรกักเก็บ เท่ากับ 400 ลูกบาศก์เมตร และน้ำจากถังทรงสูงความจุ 100 ลูกบาศก์เมตร จำนวน 2 ถัง รวมเป็นความจุเท่ากับ 600 ลูกบาศก์เมตร โดยสามารถสำรองน้ำใช้ในชั่วโมงสูงสุดได้นาน (600/21.94) ประมาณ 27.35 ชั่วโมง

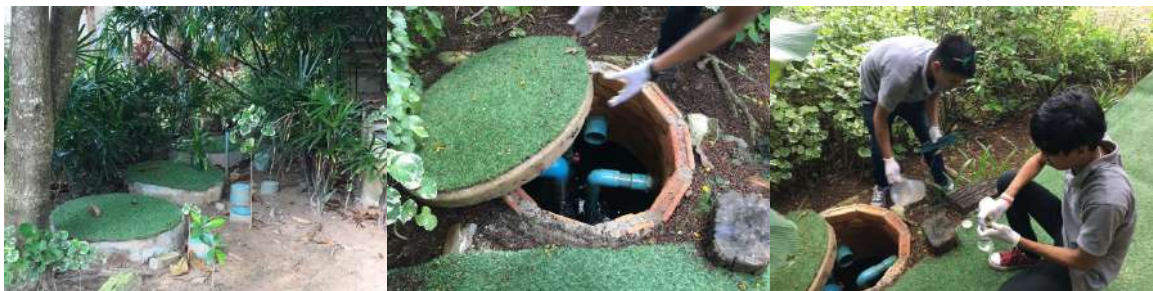
รูปที่ 1.7 การบำบัดน้ำเสียและสิ่งปฏิกูล

ตะกอนที่เกิดขึ้น โครงการได้รับการอนุเคราะห์จากองค์การบริหารส่วนตำบลศาลาด่านในการสุบกากตะกอนนำไปกำจัด

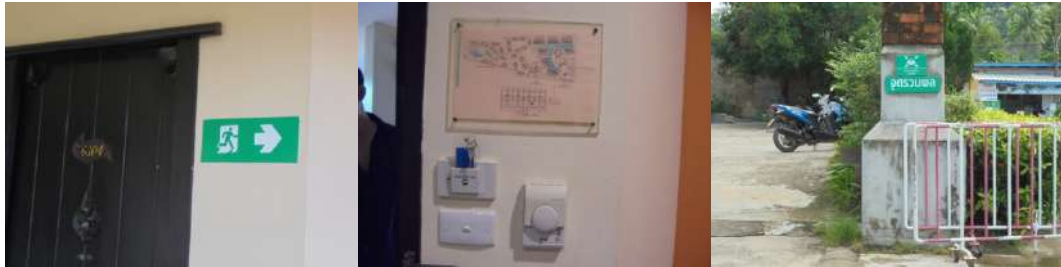
รูปที่ 1.11 ระบบป้องกันอัคคีภัย

- **บันไดหนีไฟ** เป็นบันไดภายในอาคาร มีลักษณะเป็นบันไดคอนกรีตเสริมเหล็กผนังกันไฟหนา 20 เซนติเมตร มีความสูงต่อเนื่องจากชั้นที่ 1 ถึงชั้นที่ 3 มีจำนวน 1 บันได ที่ใช้เป็นบันไดหนีไฟหลักของอาคารห้องพักแบบ C1 และ C2
- **แผนซ้อมการหนีไฟ** ทางโครงการจะจัดให้มีแผนซ้อมการหนีไฟความถี่ 6 เดือน/ครั้ง เพื่อให้บุคลากรและเจ้าหน้าที่ที่มีความพร้อมในกรณีที่เกิดเพลิงไหม้

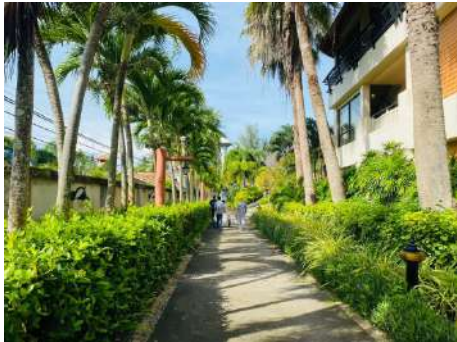
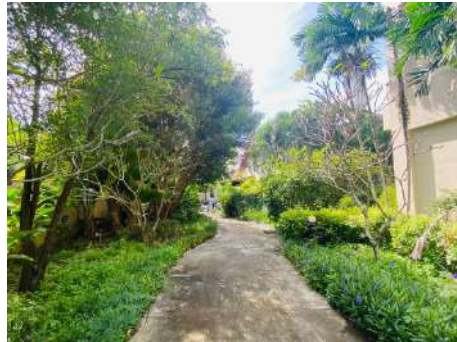
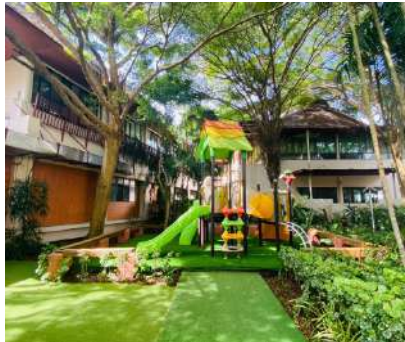
| องค์ประกอบทางสิ่งแวดล้อม / ผลกระทบต่อสิ่งแวดล้อม | มาตรการป้องกัน และแก้ไขผลกระทบสิ่งแวดล้อม | การปฏิบัติตามมาตรการป้องกันและแก้ไขผลกระทบสิ่งแวดล้อม | ปัญหา อุปสรรคและข้อเสนอแนะ |
|---|---|---|---|
| | <ul style="list-style-type: none"> <li>- ปลุกพืชคลุมดินในบริเวณที่เป็นที่ว่างโล่งหรือทำการจัดสวนเพื่อลดการชะล้างพังทลาย</li> </ul> | <ul style="list-style-type: none"> <li>- ปฏิบัติตามมาตรการ โครงการปลุกพืชคลุมดินในบริเวณที่เป็นที่ว่างโล่งหรือทำการจัดสวนเพื่อลดการชะล้างพังทลาย</li> </ul> | <ul style="list-style-type: none"> <li>- ไม่มีปัญหาและอุปสรรค</li> </ul> |

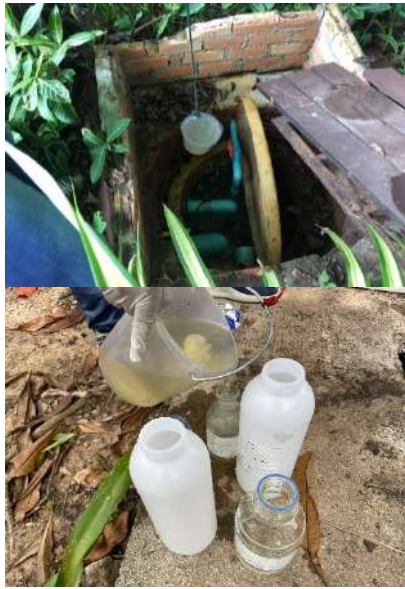
| องค์ประกอบทางสิ่งแวดล้อม / ผลกระทบต่อสิ่งแวดล้อม | มาตรการป้องกัน และแก้ไขผลกระทบสิ่งแวดล้อม | การปฏิบัติตามมาตรการป้องกันและแก้ไขผลกระทบสิ่งแวดล้อม | ปัญหา อุปสรรคและข้อเสนอแนะ |
|---|---|---|---|
| <p><b>1.5 ทรัพยากรน้ำ</b></p> <ul style="list-style-type: none"> <li>- ในช่วงเปิดดำเนินการมีปริมาณน้ำเสียเกิดขึ้นต่อวัน 210.62 ลบ.ม. ใช้ระบบบำบัดน้ำเสียสำเร็จรูปทั้งชั้นดินและแบบรวมของบริษัท ธรรมสรณ์ จำกัด จำนวน 5 ชุด ประสิทธิภาพของระบบฯ สามารถลดค่าความสกปรกให้เหลือไม่เกิน 30 มิลลิกรัม/ลิตร ซึ่งไม่เกินมาตรฐานน้ำทิ้งจากโรงงานประเภท ข. ก่อนนำน้ำทิ้งกลับมาใช้ประโยชน์ โดยการนำไปใช้รดน้ำต้นไม้ในพื้นที่สีเขียวทั้งหมด จึงทำให้ไม่มีน้ำทิ้งออกสู่แหล่ง</li> </ul> | <ul style="list-style-type: none"> <li>- จัดให้มีการติดตั้งระบบบำบัดน้ำเสียสำเร็จรูปของบริษัท ธรรมสรณ์ จำกัด ทั้งระบบบำบัดน้ำเสียชั้นดิน ขนาดความจุรวมตั้งแต่ 2.6-2.4 ลบ.ม. ทั้งหมด 38 ชุด และระบบบำบัดน้ำเสียรวมขนาดความจุ 17, 29, 58, 58 และ 54 ลบ.ม. ตามลำดับ โดยน้ำทิ้งออกจากระบบบำบัดมีค่าความสกปรกไม่เกิน 20 มก./ล. (มาตรฐานน้ำทิ้งของโรงแรมประเภท ข. 30 มก./ล.) ก่อนนำน้ำทิ้งกลับมาใช้ประโยชน์ใหม่ โดยให้นำมารดน้ำต้นไม้ในพื้นที่สีเขียวทั้งหมดโดยไม่ระบายลงสู่แหล่งน้ำสาธารณะ</li> </ul> | <ul style="list-style-type: none"> <li>- ปฏิบัติตามมาตรการ โครงการติดตั้งระบบบำบัดน้ำเสียชั้นดิน ทั้งหมด 38 ชุด และระบบบำบัดน้ำเสียรวมจำนวน 5 ชุด ซึ่งสามารถบำบัดน้ำเสียได้อย่างมีประสิทธิภาพ น้ำทิ้งผ่านการบำบัดมีค่าน้อยกว่า 30 มิลลิกรัม/ลิตร (อ้างอิงมาตรฐานคุณภาพน้ำทิ้งอาคารประเภท ข) และโครงการนำน้ำทิ้งผ่านการบำบัดมารดน้ำต้นไม้ในโครงการ</li> </ul> | <ul style="list-style-type: none"> <li>- ไม่มีปัญหาและอุปสรรค</li> </ul> |

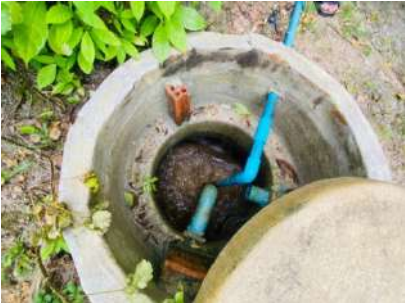
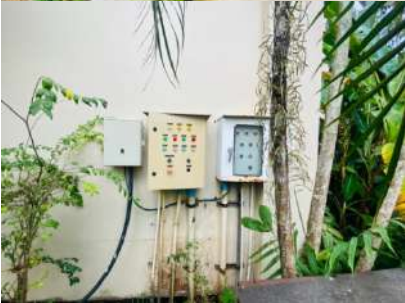
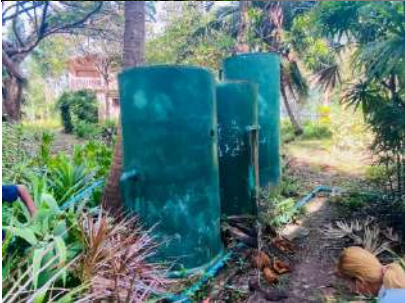
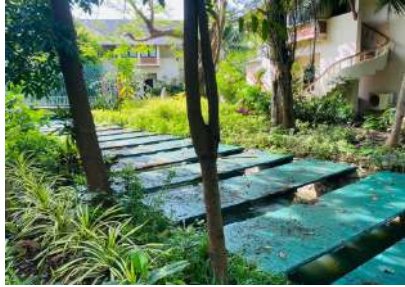
| องค์ประกอบทางสิ่งแวดล้อม / ผลกระทบต่อสิ่งแวดล้อม | มาตรการป้องกัน และแก้ไขผลกระทบสิ่งแวดล้อม | การปฏิบัติตามมาตรการป้องกันและแก้ไขผลกระทบสิ่งแวดล้อม | ปัญหา อุปสรรคและข้อเสนอแนะ |
|---|---|---|---|
| <p>น้ำผิวดิน ดังนั้น ผลกระทบจึงเกิดในระดับต่ำ</p> | <ul style="list-style-type: none"> <li>- จัดให้มีการตรวจสอบคุณภาพน้ำทั้งก่อนและหลังเข้าระบบบำบัดน้ำเสีย รวมทั้ง 5 ชุด เพื่อประสิทธิภาพการทำงานของระบบบำบัดน้ำเสียทุกๆ 1 เดือน ตลอดระยะเวลาเปิดดำเนินการ</li> <li>- จัดให้มีการตรวจสอบคุณภาพในคลองสองปากในจุดเริ่มผ่านโครงการ, กลางโครงการ และก่อนไหลเข้าสู่โรงแรม ทวิน โลตัส รีสอร์ท แอนด์ สปา ในรูปของ ค่า DO, BOD, pH, SS, Fecal Coliform และ Oil &amp; Grease ทุกๆ 1 เดือน ตลอดระยะเวลาเปิดดำเนินการ</li> <li>- ให้มีการนำน้ำทิ้งที่ผ่านการบำบัดแล้วกลับมาใช้ประโยชน์ โดยการนำมาใช้รดน้ำต้นไม้ (พื้นที่สีเขียว) ภายในโครงการผ่านหัว Sprinkler ที่มีการเดินท่อให้กระจายทั่วทั้งพื้นที่ โดยน้ำทิ้งจะถูกกักเก็บในถังกักเก็บน้ำทิ้งแล้วจึงสูบจ่ายกระจายออกไปตามหัว Sprinkler ขนาด Ø4,2 และ 1 นิ้ว</li> </ul> | <ul style="list-style-type: none"> <li>- ปฏิบัติตามมาตรการ โครงการตรวจสอบคุณภาพน้ำทั้งผ่านการบำบัดเป็นประจำทุกเดือน ผลวิเคราะห์น้ำแสดงดังตารางที่ 3.2 - 3.6 (บทที่ 3)</li> <li>- ปฏิบัติตามมาตรการ โครงการตรวจสอบคุณภาพน้ำคลองสองปากเป็นประจำทุกเดือน ผลวิเคราะห์น้ำแสดงดังตารางที่ 3.8 (บทที่ 3)</li> <li>- ปฏิบัติตามมาตรการ โครงการนำน้ำทิ้งผ่านการบำบัดมาใช้ประโยชน์ในพื้นที่สีเขียวของโครงการโดยใช้ระบบ Sprinkle เพื่อกระจายน้ำให้ทั่วถึงทั้งโครงการ</li> </ul> | <ul style="list-style-type: none"> <li>- ไม่มีปัญหาและอุปสรรค</li> <li>- ไม่มีปัญหาและอุปสรรค</li> <li>- ไม่มีปัญหาและอุปสรรค</li> </ul> |

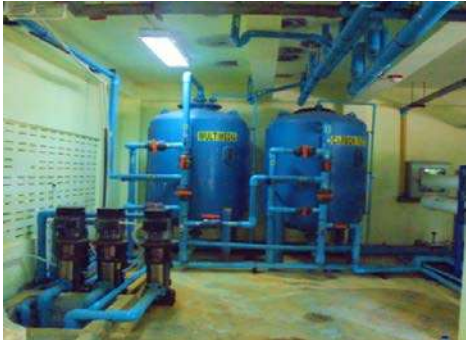
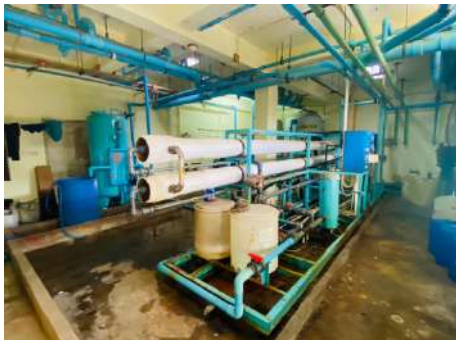
| องค์ประกอบทางสิ่งแวดล้อม / ผลกระทบต่อสิ่งแวดล้อม | มาตรการป้องกัน และแก้ไขผลกระทบสิ่งแวดล้อม | การปฏิบัติตามมาตรการป้องกันและแก้ไขผลกระทบสิ่งแวดล้อม | ปัญหา อุปสรรคและข้อเสนอแนะ |
|---|---|---|---|
| | <ul style="list-style-type: none"> <li>- ให้มีการตรวจสอบคุณภาพน้ำบาดาล หลังจากที่ผ่านมาการปรับปรุงคุณภาพ น้ำแล้วทุกๆ 7 วัน ทั้งค่าทางชีวภาพ กายภาพ สารตกค้าง และค่าทางเคมี</li> </ul> | <ul style="list-style-type: none"> <li>- ไม่ปฏิบัติตามมาตรการ</li> </ul> | <ul style="list-style-type: none"> <li>- โครงการวิเคราะห์คุณภาพน้ำ บาดาลทั้งก่อนและหลังผ่าน ระบบปรับปรุงคุณภาพ เป็น ประจำทุกเดือน</li> </ul> |

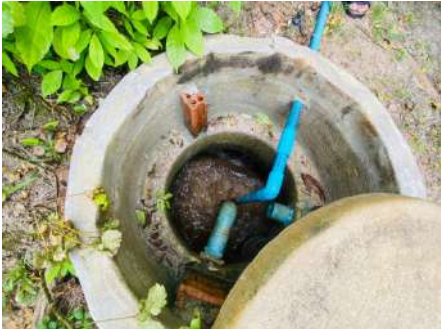
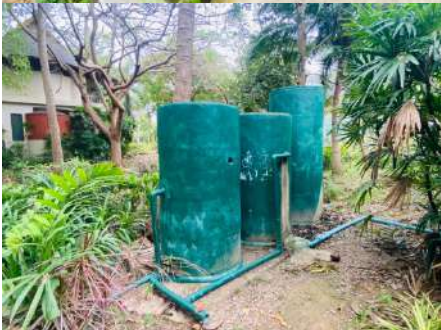
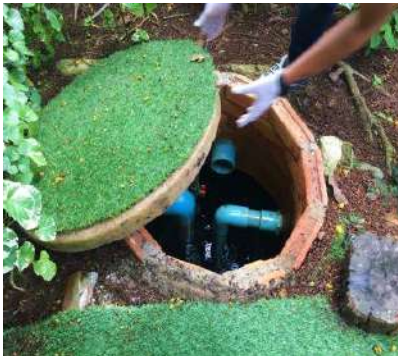
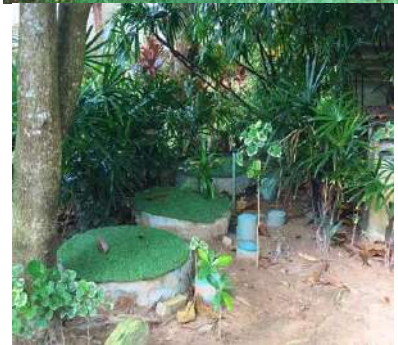
| องค์ประกอบทางสิ่งแวดล้อม / ผลกระทบต่อสิ่งแวดล้อม | มาตรการป้องกัน และแก้ไขผลกระทบสิ่งแวดล้อม | การปฏิบัติตามมาตรการป้องกันและแก้ไขผลกระทบสิ่งแวดล้อม | ปัญหา อุปสรรคและข้อเสนอแนะ |
|---|---|---|---|
| <p>ตะกอนจากย่อยเกราะชั้นต้นของแต่ละอาคาร และการสูบน้ำทิ้งส่วนเกินจากบ่อกักเก็บตะกอนส่วนเกินของระบบบำบัดน้ำเสีย รวมทั้งจัดมาตรการต่างๆ ในการควบคุมดูแลระบบบำบัดน้ำเสีย ด้วยนั้น ผลกระทบที่เกิดขึ้นจึงอยู่ในระดับต่ำ</p> | <p>น้ำเสียให้ได้มาตรฐานน้ำทิ้งจากโรงแรมประเภท ข. 30 มก./ล. ทั้งนี้โครงการมีค่าความสกปรกที่บำบัดได้ก่อนนำน้ำทิ้งมาใช้รดน้ำต้นไม้ในพื้นที่สีเขียวไม่เกิน 20 มก./ล.</p> <ul style="list-style-type: none"> <li>- จัดให้มีวิศวกรสุขาภิบาลและช่างเทคนิคที่มีความชำนาญไว้ควบคุมและปรับปรุงคุณภาพระบบบำบัดน้ำเสียให้มีประสิทธิภาพที่อยู่ตลอดเวลา</li> </ul> <ul style="list-style-type: none"> <li>- จัดให้มีการตรวจสอบประสิทธิภาพและการทำงานทั่วไปของระบบฯ ใน</li> </ul> | <p>บำบัดน้ำเสียให้อยู่ในเกณฑ์มาตรฐาน</p> <ul style="list-style-type: none"> <li>- ปฏิบัติตามมาตรการ เจ้าหน้าที่แผนกวิศวกรรมที่มีความรู้และความเชี่ยวชาญเกี่ยวกับระบบบำบัดน้ำเสียควบคุมและดูแลระบบบำบัดน้ำเสียให้มีประสิทธิภาพดีอยู่เสมอ</li> </ul> <ul style="list-style-type: none"> <li>- ปฏิบัติตามมาตรการ เจ้าหน้าที่แผนกวิศวกรรมดูแลตรวจสอบประสิทธิภาพ</li> </ul> | <ul style="list-style-type: none"> <li>- ไม่มีปัญหาและอุปสรรค</li> </ul> |

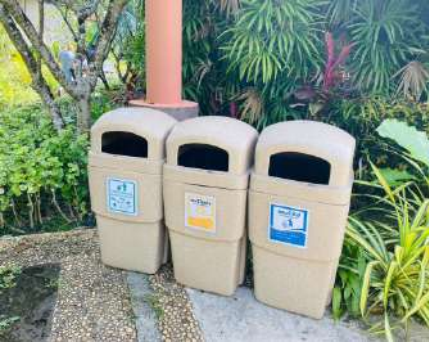
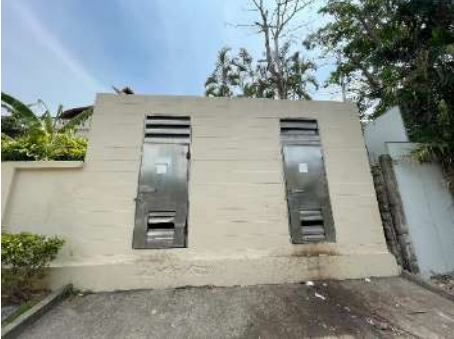
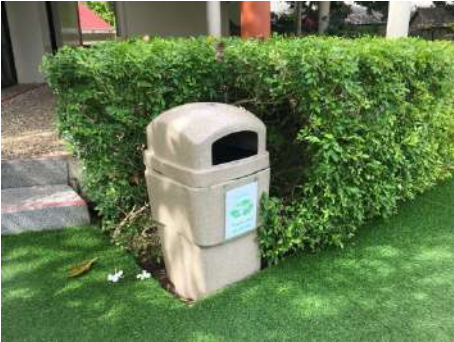
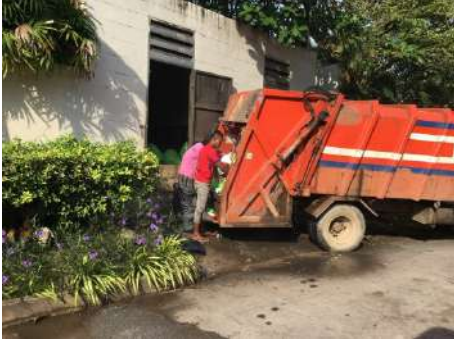
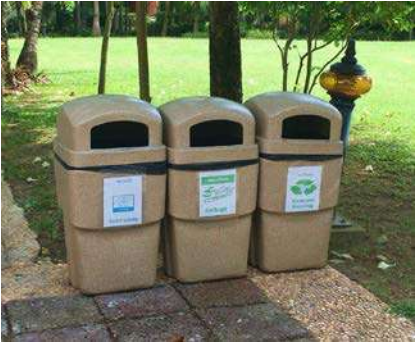
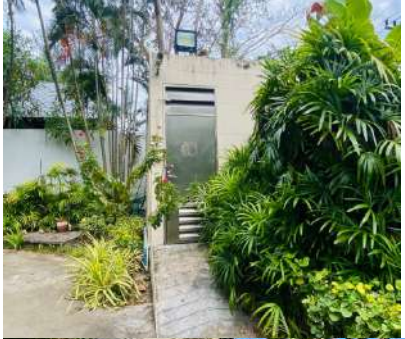
| องค์ประกอบทางสิ่งแวดล้อม / ผลกระทบต่อสิ่งแวดล้อม | มาตรการป้องกัน และแก้ไขผลกระทบสิ่งแวดล้อม | การปฏิบัติตามมาตรการป้องกันและแก้ไขผลกระทบสิ่งแวดล้อม | ปัญหา อุปสรรคและข้อเสนอแนะ |
|---|---|---|---|
| <p>ขยะเปียกและแห้งอย่างละ 1 ห้อง) สามารถกักเก็บขยะได้นานประมาณ 4 วัน ตามที่กฎหมายกำหนด นอกจากนี้ หลุมทิ้งขยะของ อบต.ศาลาด่าน กำลังจะมีการขยายเพื่อใช้รองรับปริมาณขยะที่เกิดขึ้นในปัจจุบัน และอนาคตได้อีกจำนวน 14 ไร่ ดังนั้นผลกระทบที่เกิดขึ้นจากขยะของโครงการจึงอยู่ในระดับต่ำ</p> | <ul style="list-style-type: none"><li>- ภาชนะรองรับขยะแต่ละจุดที่จัดไว้ต้องมีทั้งรองรับขยะเปียก และขยะแห้ง (Recycle) พร้อมติด Sticker ข้างถึงทั้งภาษาไทย และภาษาอังกฤษอย่างชัดเจน</li></ul> | <ul style="list-style-type: none"><li>- ปฏิบัติตามมาตรการ ภาชนะรองรับขยะแต่ละจุดที่จัดไว้ต้องมีทั้งรองรับขยะเปียก และขยะแห้ง (Recycle) พร้อมติด Sticker ข้างถึงทั้งภาษาไทย และภาษาอังกฤษอย่างชัดเจน</li></ul> | |

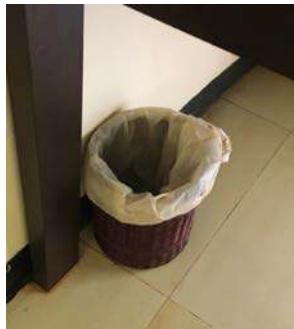
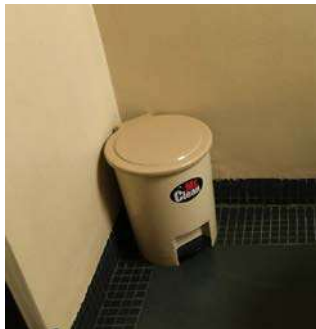
| องค์ประกอบทางสิ่งแวดล้อม / ผลกระทบต่อสิ่งแวดล้อม | มาตรการป้องกัน และแก้ไขผลกระทบสิ่งแวดล้อม | การปฏิบัติตามมาตรการป้องกันและแก้ไขผลกระทบสิ่งแวดล้อม | ปัญหา อุปสรรคและข้อเสนอแนะ |
|---|---|---|---|
| | <ul style="list-style-type: none"><li>- จัดที่รองรับขยะในแต่ละส่วนภายในโครงการสามารถรองรับขยะได้ประมาณ 1 วัน ซึ่งเพียงพอต่อปริมาณขยะที่เกิดขึ้นจากโครงการและจัดให้มีแม่บ้านคอยดูแลจัดเก็บขยะมายังที่พักขยะรวมทุกวัน</li><li>- จัดให้มีถังขยะในแต่ละส่วน ดังต่อไปนี้คือ<ol style="list-style-type: none"><li>1. อาคารห้องพัก A,B และ C<ul style="list-style-type: none"><li>- จัดให้มีถังขยะ ขนาด 5 ลิตร จำนวน 2 ถัง แยกเป็นภายในห้องพัก 1 ถัง เป็นถังขยะแห้งและภายในห้องน้ำของห้องพักเป็นขยะเปียก 1 ถัง ทุกห้องพักในอาคาร A,B และ C</li></ul></li><li>2. อาคารบริการสาธารณะกลาง (Lobby)<ul style="list-style-type: none"><li>- ภายในห้องน้ำรวมชาย, หญิง ชั้นที่ 1 จัดให้มีถังขยะ</li></ul></li></ol></li></ul> | <ul style="list-style-type: none"><li>- ปฏิบัติตามมาตรการ ภาชนะรองรับขยะของโครงการสามารถรองรับขยะที่เกิดขึ้นได้ภายใน 1 วัน และแผนแม่บ้านมีหน้าที่เก็บขยะจากจุดต่างๆมารวมที่ห้องพักขยะ</li><li>- ปฏิบัติตามมาตรการ</li></ul> | <ul style="list-style-type: none"><li>- ไม่มีปัญหาและอุปสรรค</li><li>- ไม่มีปัญหาและอุปสรรค</li></ul> |

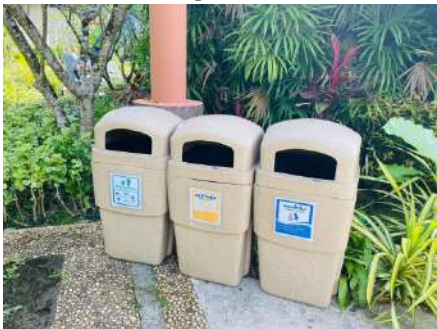
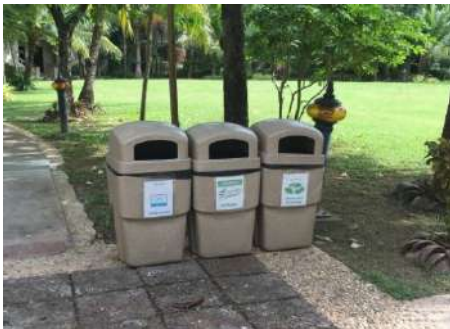
| องค์ประกอบทางสิ่งแวดล้อม / ผลกระทบต่อสิ่งแวดล้อม | มาตรการป้องกัน และแก้ไขผลกระทบสิ่งแวดล้อม | การปฏิบัติตามมาตรการป้องกันและแก้ไขผลกระทบสิ่งแวดล้อม | ปัญหา อุปสรรคและข้อเสนอแนะ |
|---|---|---|---|
| | <ul style="list-style-type: none"><li>- ในห้องพักขยะแห้งจะจัดให้มีถังขยะสำหรับขยะ Recycle ขนาด 100 ลิตร จำนวน 1 ถัง ถังขยะพิษขนาด 10 ลิตร จำนวน 1 ถัง มีฝาปิดมิดชิด</li><li>- ประชาสัมพันธ์และขอความร่วมมือจากผู้มาใช้บริการให้แยกประเภทขยะก่อนทิ้งลงในภาชนะแต่ละประเภทที่จัดไว้อย่างถูกต้อง</li></ul> | <ul style="list-style-type: none"><li>- ปฏิบัติตามมาตรการ สำหรับขยะรีไซเคิล โครงการมีห้องพักขยะสำหรับขยะรีไซเคิล สำหรับขยะอันตรายจะมีถังขนาด 10 ลิตร เพื่อแยกเป็นแต่ละประเภท เพื่อรอส่งกำจัด</li><li>- ปฏิบัติตามมาตรการ โครงการติดป้ายถังขยะแต่ละประเภท เพื่อรณรงค์ให้ผู้ใช้บริการทิ้งขยะให้ถูกต้องตามประเภทของขยะ</li></ul> | <ul style="list-style-type: none"><li>- ไม่มีปัญหาและอุปสรรค</li><li>- ไม่มีปัญหาและอุปสรรค</li><li>- ไม่มีปัญหาและอุปสรรค</li></ul> |

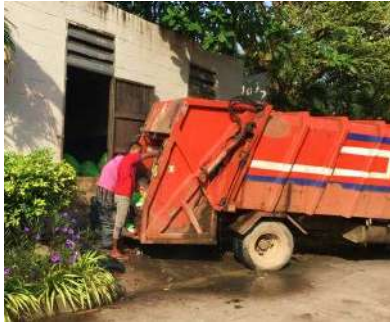
| องค์ประกอบทางสิ่งแวดล้อม / ผลกระทบต่อสิ่งแวดล้อม | มาตรการป้องกัน และแก้ไขผลกระทบสิ่งแวดล้อม | การปฏิบัติตามมาตรการป้องกันและแก้ไขผลกระทบสิ่งแวดล้อม | ปัญหา อุปสรรคและข้อเสนอแนะ |
|---|---|---|---|
| | <ul style="list-style-type: none"> <li>- จัดให้มีแม่บ้านทำความสะอาดเป็นผู้รวบรวมขยะจากถังขยะภายในห้องพักแขกและส่วนต่างๆ ไปพักไว้ยังบริเวณที่พักขยะรวม ทุกๆ วัน</li> <li>- จัดให้มีแม่บ้านคอยทำความสะอาดถังขยะในแต่ละจุด หลังจากเก็บขยะไปยังที่พักขยะรวมแล้ว</li> <li>- จัดให้มีพนักงานคอยล้างทำความสะอาดห้องพักขยะรวมทุกวันหลังจากทางองค์การบริหารส่วนตำบลศาลาด่านมาเก็บขนขยะเรียบร้อยแล้ว รวมทั้งหากมีขยะตกค้างในโครงการต้องรีบแจ้งให้หน่วยงานเข้ามาเก็บขนออกไป และจัดให้มีการรวบรวมน้ำเสียจากการล้างห้องพักขยะไปยังระบบบำบัดน้ำเสียรวม</li> <li>- ให้แม่บ้านทำความสะอาดของแต่ละอาคารคัดแยกประเภทขยะจากแต่ละแหล่งรองรับขยะก่อนนำมาทิ้งยังถึง</li> </ul> | <ul style="list-style-type: none"> <li>- ปฏิบัติตามมาตรการ แผนกแม่บ้านรวบรวมขยะจากถังขยะภายในห้องพักแขกและส่วนต่างๆ ไปพักไว้ยังบริเวณที่พักขยะรวม ทุกๆ วัน</li> <li>- ปฏิบัติตามมาตรการ แผนกแม่บ้านทำความสะอาดถังขยะในแต่ละจุด หลังจากเก็บขยะไปยังที่พักขยะรวม</li> <li>- ปฏิบัติตามมาตรการ โครงการมีเจ้าหน้าที่ทำความสะอาดห้องพักขยะรวมของโครงการ หลังการเก็บขนขยะของ อบต.ศาลาด่าน รวมทั้งมีการตรวจสอบเพื่อไม่ให้มีขยะตกค้างน้ำเสียจากการล้างห้องพักขยะจะถูกรวบรวมไปสู่ระบบบำบัดน้ำเสียรวมของโครงการ</li> <li>- ปฏิบัติตามมาตรการ โครงการคัดแยกขยะเป็นแต่ละประเภทก่อนนำมาทิ้งซึ่งแยกเป็น ขยะเปียก ขยะแห้ง และขยะอันตราย</li> </ul> | <ul style="list-style-type: none"> <li>- ไม่มีปัญหาและอุปสรรค</li> <li>- ไม่มีปัญหาและอุปสรรค</li> <li>- ไม่มีปัญหาและอุปสรรค</li> <li>- ไม่มีปัญหาและอุปสรรค</li> </ul> |

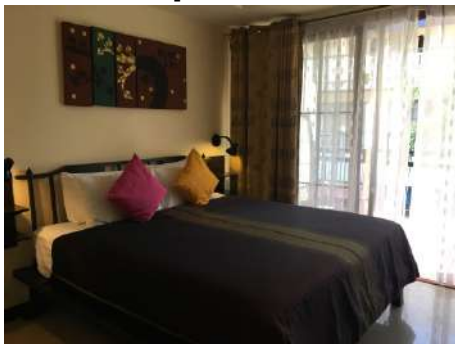
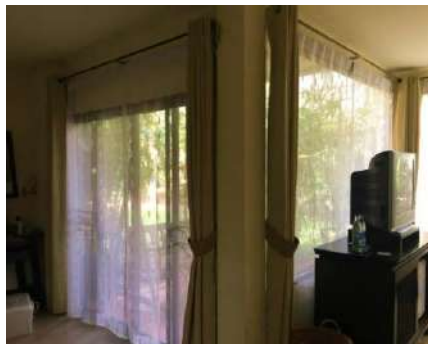
| องค์ประกอบทางสิ่งแวดล้อม / ผลกระทบต่อสิ่งแวดล้อม | มาตรการป้องกัน และแก้ไขผลกระทบสิ่งแวดล้อม | การปฏิบัติตามมาตรการป้องกันและแก้ไขผลกระทบสิ่งแวดล้อม | ปัญหา อุปสรรคและข้อเสนอแนะ |
|---|---|---|---|
| | <p>เหมาะสมเพื่อเป็นการลดความร้อนที่เกิดจากแสงที่ส่องผ่านกระจก</p> <ul style="list-style-type: none"><li>- ติดตั้งผ้าม่านในห้องพัก และห้องอื่นๆ ที่สามารถติดตั้งได้ที่บริเวณระเบียง เพื่อกันแสงแดดเข้าสู่ห้อง ซึ่งจะช่วยลดความร้อนที่จะเกิดขึ้นจากแสงแดดผ่านเข้าสู่ห้องต่างๆ ได้</li></ul> <ul style="list-style-type: none"><li>- เลือกใช้หลอดไฟประหยัดพลังงาน บัลลัสชนิด Low Loss เพื่อลดการสูญเสียพลังงานตลอดจนอุปกรณ์ เช่น Starter สายไฟฟ้าที่ได้มาตรฐาน เพื่อช่วยลดอัตราการใช้พลังงานให้ลดลง</li></ul> | <ul style="list-style-type: none"><li>- ปฏิบัติตามมาตรการ โครงการติดผ้าม่านในห้องพักทุกห้องเพื่อกันแสงแดดเข้าสู่ห้อง ซึ่งจะช่วยลดความร้อนที่จะเกิดขึ้น</li></ul> <ul style="list-style-type: none"><li>- ปฏิบัติตามมาตรการ โครงการเลือกใช้หลอดไฟและอุปกรณ์ต่างๆ ชนิดประหยัดพลังงาน</li></ul> | <ul style="list-style-type: none"><li>- ไม่มีปัญหาและอุปสรรค</li><li>- ไม่มีปัญหาและอุปสรรค</li></ul> |

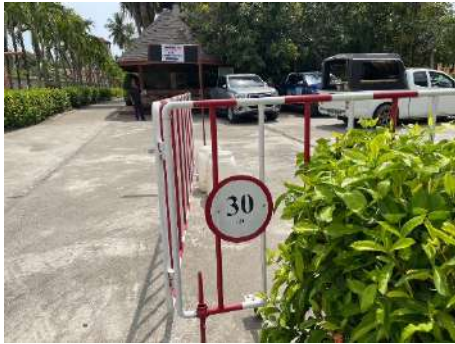
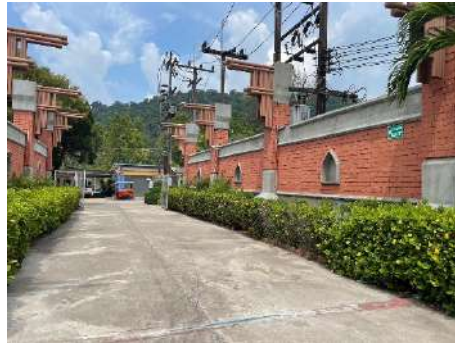
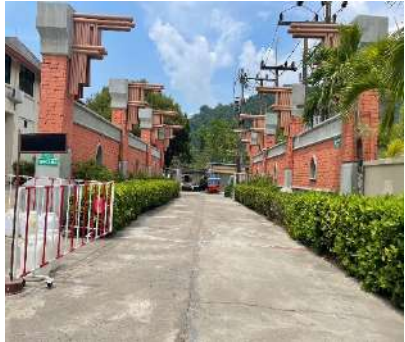
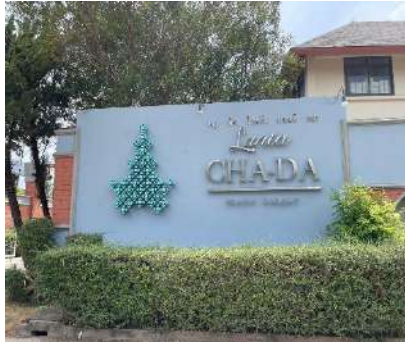
| องค์ประกอบทางสิ่งแวดล้อม / ผลกระทบต่อสิ่งแวดล้อม | มาตรการป้องกัน และแก้ไขผลกระทบสิ่งแวดล้อม | การปฏิบัติตามมาตรการป้องกันและแก้ไขผลกระทบสิ่งแวดล้อม | ปัญหา อุปสรรคและข้อเสนอแนะ |
|---|---|---|---|
| <p>พื้นที่แต่ละส่วนของโครงการเชื่อมโยงกัน โครงการจึงได้ขออนุญาตจัดสร้างสะพานข้ามคลอง 2 แห่ง จากทาง อบต.ศาลาด่าน ซึ่งโครงการได้รับอนุญาตก่อสร้างสะพานทั้ง 2 แห่ง และจากการใช้ประโยชน์ของคลองสองปากไม่ได้ใช้ในการสัญจรทางน้ำแต่อย่างใด มีเพียงใช้ในการระบายน้ำของชุมชนรอบข้าง การก่อสร้างสะพานจึงไม่กีดขวางการใช้ประโยชน์ของคลองแต่อย่างใด ผลกระทบที่เกิดขึ้นจึงอยู่ในระดับต่ำ</p> | <ul style="list-style-type: none"><li>- จัดให้มีป้ายห้ามจอดรถบริเวณทางเข้า – ออกโครงการ เพื่อมิให้เกิดขวางการจราจร</li><li>- ตรวจสอบบริเวณทางเข้า – ออกของโครงการ ไม่ให้มีสิ่งกีดขวางที่จะเป็นอุปสรรคต่อการมองเห็นถนนทั้ง 2 ด้านของผู้ขับรถ</li></ul> | <ul style="list-style-type: none"><li>- ปฏิบัติตามมาตรการ โครงการมีแผงกันขาว – แดง เพื่อแสดงตำแหน่งห้ามจอดบริเวณทางเข้า – ออก ของโครงการ</li><li>- ปฏิบัติตามมาตรการ บริเวณทางเข้า – ออกของโครงการ ไม่ให้มีสิ่งกีดขวางที่จะเป็นอุปสรรคต่อการมองเห็นถนนทั้ง 2 ด้านของผู้ขับรถ</li></ul> | <ul style="list-style-type: none"><li>- ไม่มีปัญหาและอุปสรรค</li><li>- ไม่มีปัญหาและอุปสรรค</li></ul> |

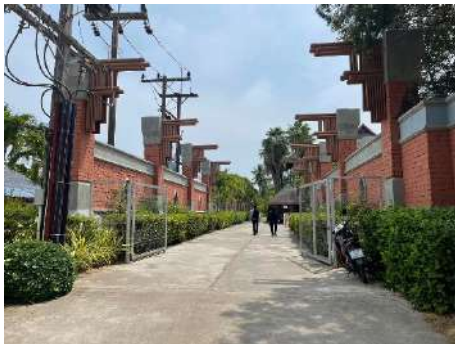
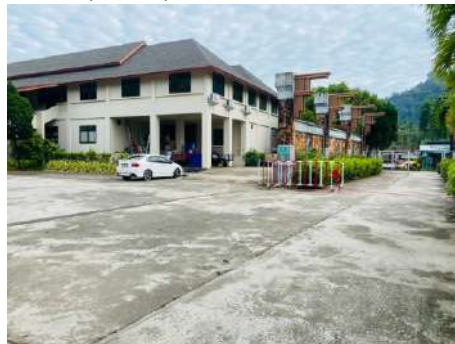
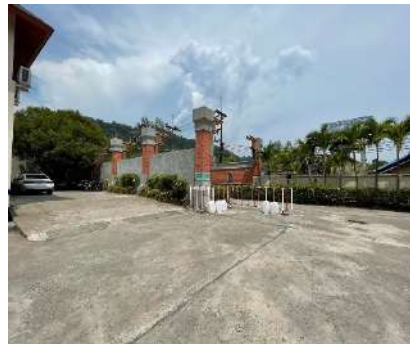
| องค์ประกอบทางสิ่งแวดล้อม / ผลกระทบต่อสิ่งแวดล้อม | มาตรการป้องกัน และแก้ไขผลกระทบสิ่งแวดล้อม | การปฏิบัติตามมาตรการป้องกันและแก้ไขผลกระทบสิ่งแวดล้อม | ปัญหา อุปสรรคและข้อเสนอแนะ |
|---|---|---|---|
| | <ul style="list-style-type: none"><li>- จัดให้มีเจ้าหน้าที่ดูแลการจราจรเข้า – ออกโครงการตลอด 24 ชั่วโมง เพื่อเป็นการอำนวยความสะดวกและลดการเกิดอุบัติเหตุได้</li></ul> | <ul style="list-style-type: none"><li>- ปฏิบัติตามมาตรการ โครงการมีเจ้าหน้าที่ รปภ. ดูแลการจราจรเข้า – ออกโครงการตลอด 24 ชั่วโมง เพื่ออำนวยความสะดวกและลดการเกิดอุบัติเหตุได้</li></ul> | <ul style="list-style-type: none"><li>- ไม่มีปัญหาและอุปสรรค</li></ul> |

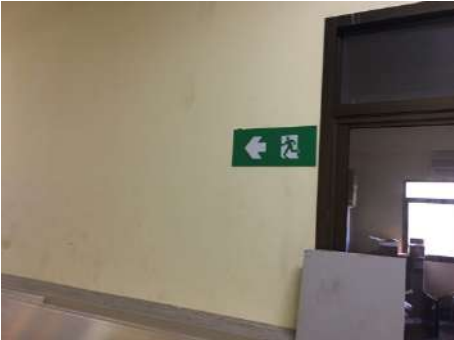
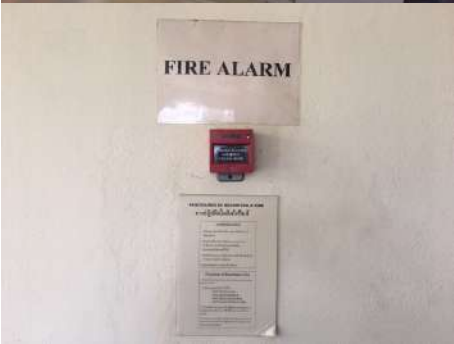
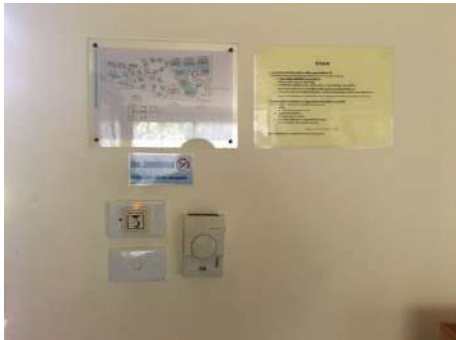
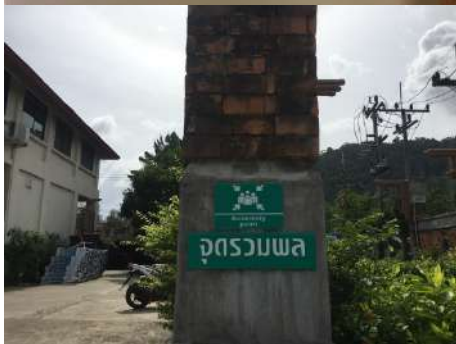
| องค์ประกอบทางสิ่งแวดล้อม / ผลกระทบต่อสิ่งแวดล้อม | มาตรการป้องกัน และแก้ไขผลกระทบสิ่งแวดล้อม | การปฏิบัติตามมาตรการป้องกันและแก้ไขผลกระทบสิ่งแวดล้อม | ปัญหา อุปสรรคและข้อเสนอแนะ |
|---|---|---|---|
| <p><b>4.7 การป้องกันอัคคีภัย</b></p> <ul style="list-style-type: none"> <li>- จากการประเมินความเสี่ยงของระบบป้องกันอัคคีภัยตามกฎหมายว่าด้วยกฎกระทรวงฉบับที่ 39 (พ.ศ. 2537) และฉบับที่ 47 (พ.ศ.2540) ออกตามความในพระราชบัญญัติควบคุมอาคาร พ.ศ.2522 พบว่าโครงการได้จัดให้มีระบบป้องกันอัคคีภัยอย่างครบครัน ซึ่งจะสามารถลดอันตรายและบรรเทาอัคคีภัยก่อนที่งานบรรเทาและป้องกันสาธารณภัยของ อบต. ศาลาด่าน และเทศบาลตำบลเกาะลันตาใหญ่จะเข้ามายังโครงการภายใน 15 – 20 นาที โดยทั้งนี้โครงการได้จัดให้มีมาตรการตรวจสอบอุปกรณ์ และการฝึกอบรมพนักงาน การใช้อุปกรณ์ รวมทั้งการจัดแผนและวิธีปฏิบัติในกรณีการเกิดเหตุเพลิงไหม้ไว้รองรับ ดังนั้น ผลกระทบที่เกิดขึ้นจากการเกิดอัคคีภัยจะเกิดขึ้นในระดับต่ำ</li> </ul> | <ul style="list-style-type: none"> <li>- จัดให้มีและติดตั้งระบบป้องกันอัคคีภัย ตามที่ได้ระบุไว้ในรายละเอียด ซึ่งเป็นไปตามกฎกระทรวงฉบับที่ 39 (2537) และกฎกระทรวงฉบับที่ 47 (2540) ออกตามความในพระราชบัญญัติควบคุมอาคาร พ.ศ.2522</li> </ul> | <ul style="list-style-type: none"> <li>- ปฏิบัติตามมาตรการ โครงการติดตั้งระบบป้องกันอัคคีภัยซึ่งเป็นไปตามกฎกระทรวงฉบับที่ 39 (2537) และกฎกระทรวงฉบับที่ 47 (2540) ออกตามความในพระราชบัญญัติควบคุมอาคาร พ.ศ.2522</li> </ul> | <ul style="list-style-type: none"> <li>- ไม่มีปัญหาและอุปสรรค</li> </ul> |

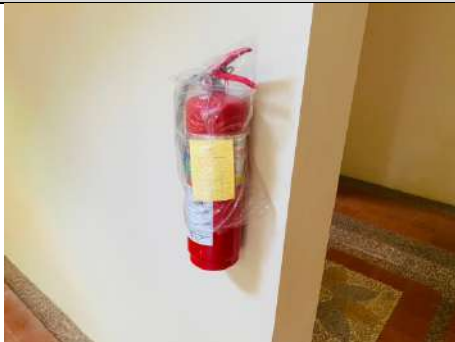
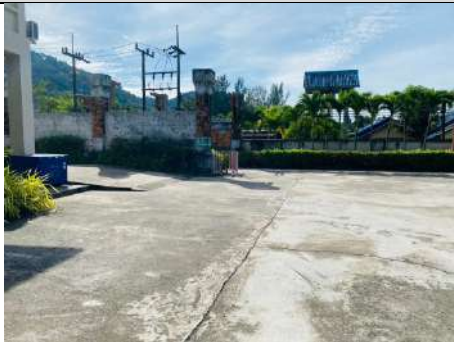
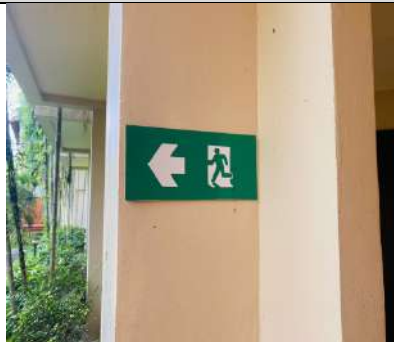
| องค์ประกอบทางสิ่งแวดล้อม / ผลกระทบต่อสิ่งแวดล้อม | มาตรการป้องกัน และแก้ไขผลกระทบสิ่งแวดล้อม | การปฏิบัติตามมาตรการป้องกันและแก้ไขผลกระทบสิ่งแวดล้อม | ปัญหา อุปสรรคและข้อเสนอแนะ |
|---|---|---|---|
| | <ul style="list-style-type: none"><li>- จัดให้มีการตรวจสอบระบบป้องกันอัคคีภัยให้สามารถใช้งานได้อยู่เสมอ หากพบว่าการเสียหาย หรือใช้การไม่ได้ให้รีบดำเนินการแก้ไขทันที</li><li>- ติดป้ายแนะนำการใช้อุปกรณ์แต่ละตัวไว้บริเวณที่อุปกรณ์ติดตั้งอยู่เพื่อให้ผู้ที่อยู่ภายในอาคารที่อยู่ใกล้จุดเกิดเหตุสามารถใช้งานได้ทันที</li><li>- จัดให้มีการติดตั้งแบบแปลน แผนผังตำแหน่งที่ติดตั้งอุปกรณ์ดับเพลิงต่างๆ หลังประตูห้องพักแขกทุกห้อง</li></ul> | <ul style="list-style-type: none"><li>- ปฏิบัติตามมาตรการ เจ้าหน้าที่แผนกวิศวกรรมตรวจสอบระบบป้องกันอัคคีภัยให้สามารถใช้งานได้อยู่เสมอ หากพบว่าการเสียหาย หรือใช้การไม่ได้จะดำเนินการแก้ไขทันที</li><li>- ปฏิบัติตามมาตรการ โครงการติดป้ายแนะนำการใช้อุปกรณ์แต่ละตัวไว้บริเวณที่อุปกรณ์ติดตั้งอยู่</li><li>- ปฏิบัติตามมาตรการ โครงการติดตั้งแบบแปลน แผนผังตำแหน่งที่ติดตั้งอุปกรณ์ดับเพลิงต่างๆ ในห้องพักแขก</li></ul> | <ul style="list-style-type: none"><li>- ไม่มีปัญหาและอุปสรรค</li><li>- ไม่มีปัญหาและอุปสรรค</li><li>- ไม่มีปัญหาและอุปสรรค</li></ul> |
