## บทที่ 2

### ผลการปฏิบัติตามมาตรการป้องกันและแก้ไขผลกระทบสิ่งแวดล้อม

โครงการบ้านเอื้ออาทร จังหวัดนครราชสีมา (โชคชัย) เดือนมกราคม-มิถุนายน 2566

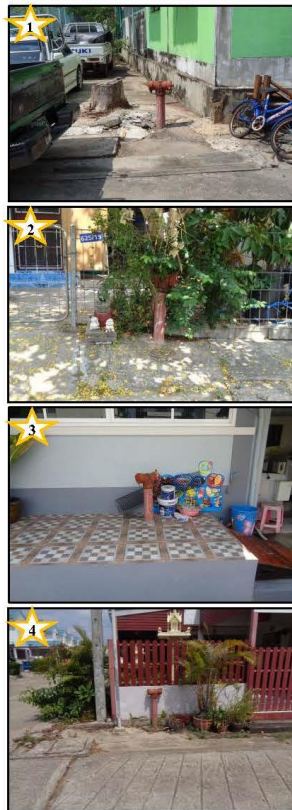
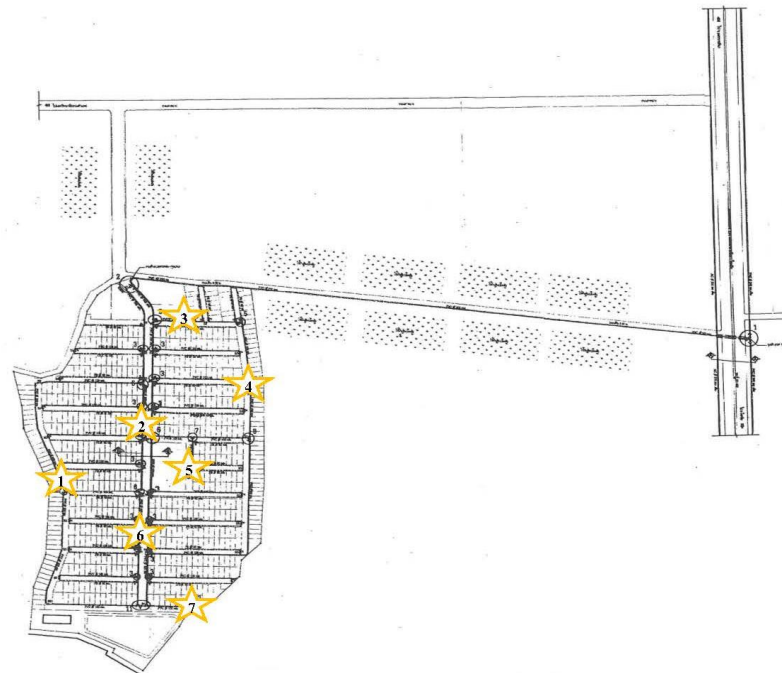
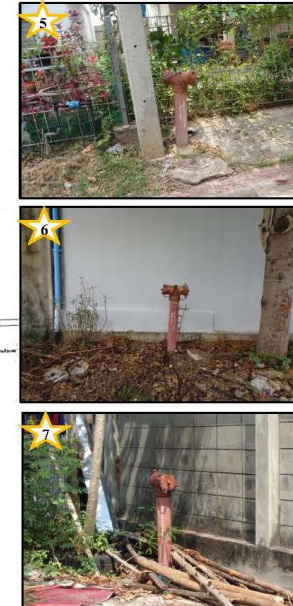
รูปที่ 2-1 แสดงตำแหน่งหัวจ่ายน้ำดับเพลิงภายในโครงการ

- สัญลักษณ์**
- ★ 1 หัวจ่ายน้ำดับเพลิง จุดที่ 1
  - ★ 2 หัวจ่ายน้ำดับเพลิง จุดที่ 2
  - ★ 3 หัวจ่ายน้ำดับเพลิง จุดที่ 3
  - ★ 4 หัวจ่ายน้ำดับเพลิง จุดที่ 4
  - ★ 5 หัวจ่ายน้ำดับเพลิง จุดที่ 5
  - ★ 6 หัวจ่ายน้ำดับเพลิง จุดที่ 6
  - ★ 7 หัวจ่ายน้ำดับเพลิง จุดที่ 7
