รายงานผลการปฏิบัติตามมาตรการป้องกันและแก้ไขผลกระทบสิ่งแวดล้อม
และมาตรการติดตามตรวจสอบคุณภาพสิ่งแวดล้อม

ระยะดำเนินการ

โครงการ เดอะเรสซิเดนซ์ แอท มอนท์เออว์ส

ประจำเดือนมกราคม - มิถุนายน พ.ศ. 2566

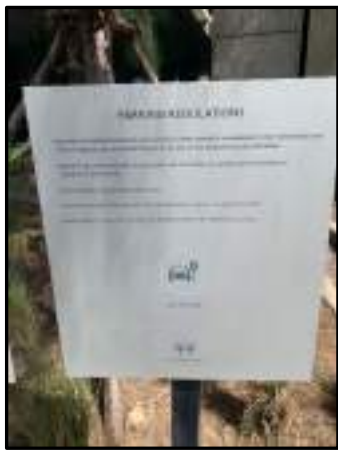
<p>- ผู้ที่มาติดต่อผู้พักอาศัยในโครงการโครงการจะแจกบัตรอนุญาตชั่วคราวและให้จอดรถได้ไม่เกิน 2 ชั่วโมง (ไม่คิดค่าใช้จ่ายในการจอด) หลังจากนั้นจะกำหนดให้เสียค่าจอดรถ ทั้งนี้ เพื่อเป็นการจำกัดการนำรถนอกโครงการมาจอดในพื้นที่โครงการ และใช้พื้นที่จอดรถภายในโครงการโดยไม่จำเป็น</p>	<p>ต่อให้เจ้าหน้าที่ต้อนรับของโครงการได้นอกจากนี้ โครงการยังมีป้ายระบุเรื่องเงื่อนไขการจอดรถในพื้นที่โครงการ ไว้ทางเข้าพื้นที่จอดรถด้วย</p> <p>- ปฏิบัติตามมาตรการ โดยผู้ที่มาติดต่อโครงการจะแจกบัตรอนุญาตชั่วคราว ให้จอดได้ไม่เกิน 2 ชั่วโมง</p>

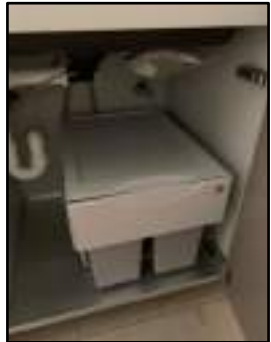
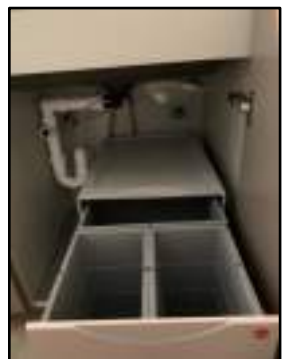
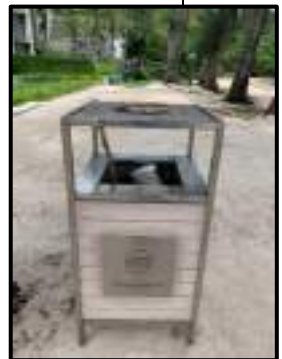
องค์ประกอบ ทางสิ่งแวดล้อม	ผลกระทบต่อสิ่งแวดล้อมที่สำคัญ	มาตรการป้องกัน และแก้ไขผลกระทบต่อสิ่งแวดล้อม	การปฏิบัติตามมาตรการฯ	ปัญหา
3.5 การจัดการ มูลฝอย	<p>1) ปริมาณขยะมูลฝอย มาณขยะที่คาดว่าจะเกิดในกรณี เลวร้ายที่สุด (มีผู้พักอาศัยเต็มโครงการ) เท่ากับ 1,353 ลิตร/วัน หรือ 451 กิโลกรัม/ วัน</p> <p>2) การจัดการขยะมูลฝอย โดยห้องพักขยะในแต่ละชั้น ของ อาคาร A, B อยู่บริเวณโถงลิฟต์ ห้องพักขยะ ในแต่ละชั้น ของอาคาร C, D อยู่บริเวณข้าง ห้องไฟฟ้า และของอาคาร F, G, I อยู่บริเวณ โถงบันไดหลักของทุกชั้น ซึ่งโครงการจะจัด ให้มีถังขยะขนาด 120 ลิตร จำนวน 4 ถัง/ ห้อง แยกเป็นขยะอินทรีย์ ขยะทั่วไป ขยะ อันตราย และขยะรีไซเคิล ภายในห้องพัก ขยะดังกล่าว ส่วนในสำนักงานนิติบุคคล มี ถังขยะ 50 ลิตร 4 ถัง แยกเป็นขยะอินทรีย์ ขยะทั่วไป ขยะอันตราย และขยะรีไซเคิล และห้องน้ำรวมจะจัดให้มีถังขยะขนาด 10 ลิตร จำนวน 1 ถัง/ห้อง ซึ่งแม่บ้านจะรวบรวม ขยะจากส่วนต่างๆ นำมาคัดแยกประเภท</p>	<p>(1) โครงการจะจัดถังรองรับขยะมูลฝอย ภายในห้องพักขยะ โดยห้องพักขยะในแต่ละ ชั้นของอาคาร A, B อยู่บริเวณโถงลิฟต์ ห้องพักขยะในแต่ละชั้น ของอาคาร C, D อยู่ บริเวณข้างห้องไฟฟ้า และของอาคาร F, G, I อยู่บริเวณโถงบันไดหลักของทุกชั้น ซึ่ง โครงการจะจัดให้มีถังขยะขนาด 120 ลิตร จำนวน 4 ถัง/ห้อง แยกเป็นขยะอินทรีย์ ขยะ ทั่วไป ขยะอันตราย และขยะรีไซเคิล ภายใน ห้องพักขยะดังกล่าว ส่วนในสำนักงานนิติบุคคล จัดให้มีถังขยะย่อยขนาด 50 ลิตร จำนวน 4 ถัง แยกเป็นขยะอินทรีย์ ขยะ ทั่วไป ขยะอันตราย และขยะรีไซเคิล</p>	<p>- โครงการจัดให้มีถังรองรับขยะ ในแต่ละ ชั้นของอาคารโครงการ โดยแยกเป็นถัง ขยะเปียก แปะขยะทั่วไป และในห้องพัก ทุกห้องจะมีถังขยะ hailo ติดไว้ใต้ เคาน์เตอร์ครัว โดยการแยกขยะเปียก/แห้ง และขยะรีไซเคิล</p> <p>นอกจากนี้ ยังได้ เตรียมถังขยะไว้ บริการประชาชน ที่มาใช้พื้นที่หน้า หาดด้วย</p>

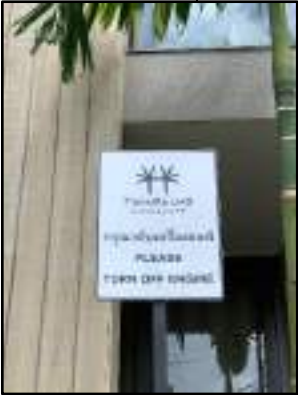
องค์ประกอบ ทางสิ่งแวดล้อม	ผลกระทบต่อสิ่งแวดล้อมที่สำคัญ	มาตรการป้องกัน และแก้ไขผลกระทบสิ่งแวดล้อม	การปฏิบัติตามมาตรการฯ	ปัญหา
3.9 การระบาย อากาศและ ความร้อน	<p>1) ระบบปรับอากาศ โครงการมีการติดตั้งเครื่องปรับอากาศแบบแยกส่วน (Air Cooled Split) ตามความเหมาะสมกับขนาดของภาระการทำความเย็น ทั้งนี้จำนวนเครื่องปรับอากาศที่ติดตั้งขึ้นกับขนาดพื้นที่ของห้องนั้นๆ โดยโครงการจะใช้เครื่องปรับอากาศที่มีขนาดความเย็นรวมประมาณ 239 ตัน</p> <p>2) การระบายอากาศ โครงการจัดให้มีการระบายอากาศภายในตัวอาคารโดยวิธีธรรมชาติและวิธีกลดังนี้</p> <ul style="list-style-type: none"> ■ การระบายอากาศโดยธรรมชาติ ซึ่งจะใช้เฉพาะกับห้องที่มีผนังด้านนอกอาคารอย่างน้อยหนึ่งด้านโดยจัดให้มีช่องเปิดสู่ภายนอกอาคารได้ เช่น ประตู และหน้าต่าง เป็นต้น ■ การระบายอากาศโดยวิธีกล คือ จัดให้มีพัดลมระบายอากาศ 	<p>(1) ทำความสะอาดเครื่องปรับอากาศของโครงการประจำ เพื่อเพิ่มประสิทธิภาพในการทำงาน และยังเป็นการป้องกันการสะสมของเชื้อโรค</p> <p>(2) ดูแลตรวจสอบอุปกรณ์ที่ใช้ระบายอากาศให้สามารถใช้งานได้อยู่เสมอ</p> <p>(3) ติดตั้งป้ายห้ามติดเครื่องยนต์ทิ้งไว้ภายในบริเวณที่จอดรถ ให้สามารถสังเกตเห็นได้อย่างชัดเจนและทั่วถึง</p> <p>(4) จัดให้มีไม้ยืนต้นภายในโครงการให้มากที่สุดเพื่อลดความร้อนจากการระบายอากาศของเครื่องปรับอากาศ</p>	<p>- ปฏิบัติตามมาตรการ โดยแผนกวิศวกรรม มีตาราง เข้าทำความสะอาดเครื่องปรับอากาศเป็นประจำ</p> <p>- ปฏิบัติตามมาตรการ โดยแผนกช่างของโครงการ</p> <p>- ปฏิบัติตามมาตรการ โดยโครงการมีป้ายดับเครื่องยนต์ไว้บริเวณที่จอดรถของโครงการ</p>

<p>- ปฏิบัติตามมาตรการ โดยโครงการปลูกไม้ยืนต้นรอบพื้นที่โครงการ และจัดสวนในโครงการด้วย</p>
