การติดตามตรวจสอบการปฏิบัติตาม
มาตรการป้องกันและแก้ไขผลกระทบ
สิ่งแวดล้อม

สำหรับการติดตามตรวจสอบผลการปฏิบัติตามมาตรการป้องกันและแก้ไขผลกระทบสิ่งแวดล้อม โครงการศูนย์การแพทย์กาญจนาภิเษก (ก่อสร้างอาคารหอพักเจ้าหน้าที่) ระยะก่อสร้าง และ ระยะดำเนินการระหว่างเดือนมกราคม - มิถุนายน พ.ศ. 2566 ทางบริษัทที่ปรึกษาได้ดำเนินการตรวจสอบโดยวิธีการต่าง ๆ ได้แก่

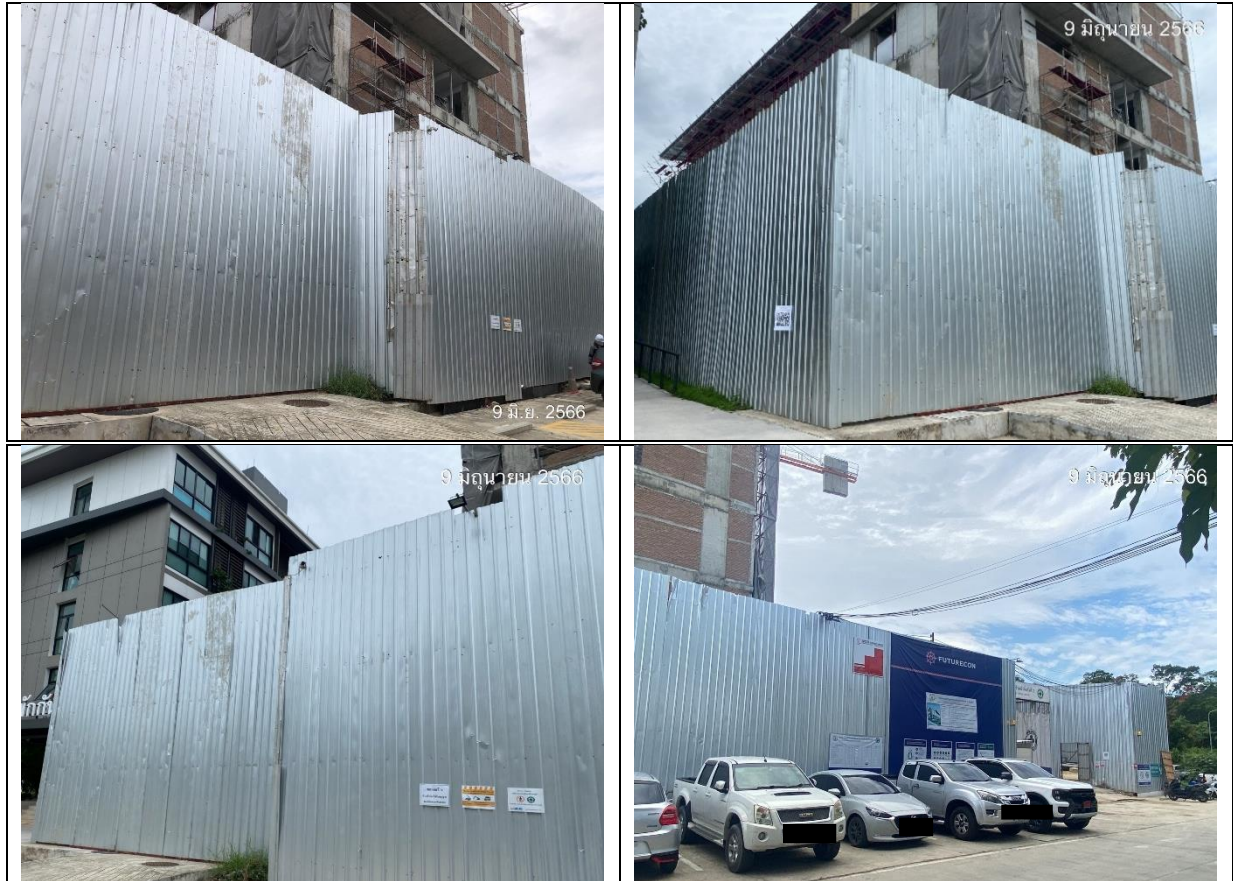
รูปที่ 2-1 รั้ว Metal Sheet รอบพื้นที่ก่อสร้างอาคารหอพักเจ้าหน้าที่ หลังที่ 2

1. ทรัพยากรสิ่งแวดล้อมทางกายภาพ					
1.1 สภาพภูมิประเทศ	1) จัดทำรั้ว Metal Sheet รอบโครงการเพื่อป้องกันผลกระทบด้านเสียงต่อครัวเรือนที่อยู่ข้างเคียง	✓	จากการสำรวจพื้นที่ก่อสร้าง เมื่อวันที่ 9 มิถุนายน 2566 พบว่า มีการจัดทำรั้ว Metal Sheet ปิดล้อมรอบพื้นที่ก่อสร้าง โดยรั้วมีสภาพมั่นคงและแข็งแรง	ไม่มี	รูปที่ 2-1 รั้ว Metal Sheet รอบพื้นที่ก่อสร้างอาคารหอพักเจ้าหน้าที่ หลังที่ 2

4) ปรับสภาพพื้นที่ตลอดจนก่อสร้างโครงการเฉพาะภายในขอบเขตที่ดินของโครงการเท่านั้น	✓ จากการสำรวจพื้นที่ก่อสร้าง เมื่อวันที่ 9 มิถุนายน 2566 พบว่า การก่อสร้างอยู่ภายในเขตพื้นที่ก่อสร้างเท่านั้น โดยมีการกั้นพื้นที่ก่อสร้างด้วยรั้ว Metal Sheet โดยรอบพื้นที่ก่อสร้าง	ไม่มี	รูปที่ 2-1 รั้ว Metal Sheet รอบพื้นที่ก่อสร้างอาคารหอพักเจ้าหน้าที่ หลังที่ 2

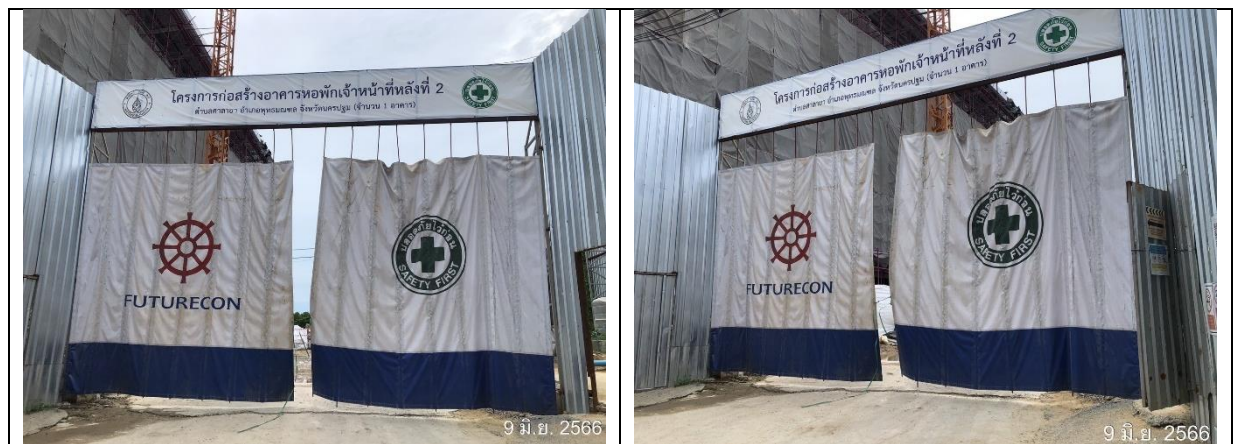
รูปที่ 2-2 ทางเข้าออกพื้นที่ก่อสร้างอาคารหอพักเจ้าหน้าที่ หลังที่ 2

13) บริเวณปากทางเข้า-ออก ให้ปิดทึบตลอดเวลา เปิดเฉพาะเมื่อมีรถเข้า-ออก และรักษาพื้นผิวให้สะอาดปราศจากเศษหิน ดิน ทราย หรือฝุ่น ตกค้างจนก่อสร้างแล้วเสร็จ	✓ จากการสำรวจพื้นที่ก่อสร้าง เมื่อวันที่ 9 มิถุนายน 2566 พบว่า บริเวณทางเข้า-ออกพื้นที่ก่อสร้างมีประตูม่านผ้าใบปิดทึบอยู่ตลอดเวลา และมีเจ้าหน้าที่รปภ.เป็นผู้ดูแล เปิด-ปิดประตูเมื่อมีการเข้า-ออก	ไม่มี	รูปที่ 2-2 ทางเข้า-ออกพื้นที่ก่อสร้าง อาคารหอพักเจ้าหน้าที่ หลังที่ 2

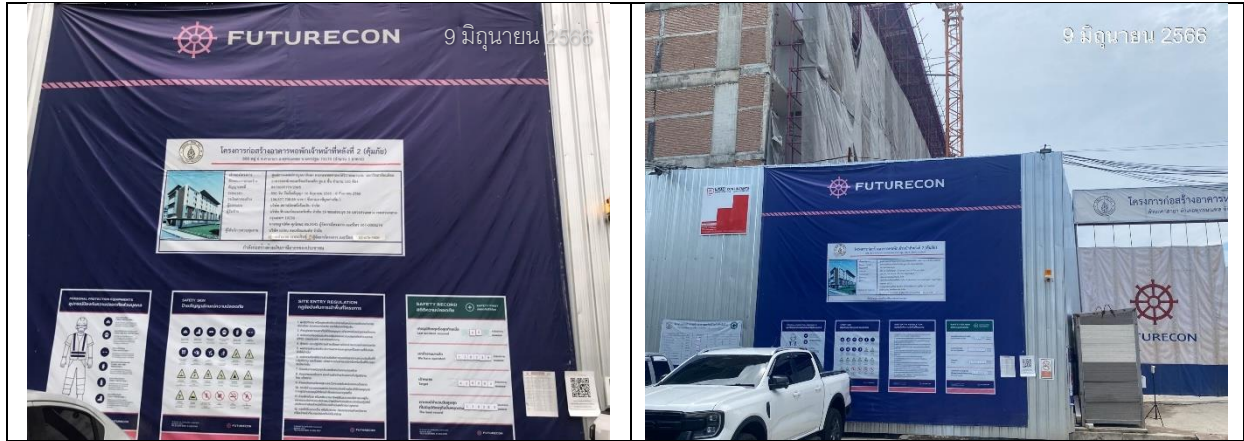
รูปที่ 2-3 ป้ายประชาสัมพันธ์โครงการหน้าพื้นที่ก่อสร้างอาคารหอพักเจ้าหน้าที่ หลังที่ 2

5) ติดป้ายประชาสัมพันธ์ รายละเอียดมาตรการป้องกันและแก้ไขผลกระทบสิ่งแวดล้อม และมาตรการติดตามตรวจสอบผลกระทบสิ่งแวดล้อม ชื่อบุคคลและหมายเลขโทรศัพท์ที่สามารถติดต่อได้ ไว้ในบริเวณพื้นที่ก่อสร้างโครงการให้ครบถ้วนและชัดเจน	✓ จากการสำรวจพื้นที่ก่อสร้าง เมื่อวันที่ 9 มิถุนายน 2566 พบว่า มีการติดป้ายประชาสัมพันธ์รายละเอียดมาตรการป้องกันและแก้ไขผลกระทบสิ่งแวดล้อมและมาตรการติดตามตรวจสอบผลกระทบสิ่งแวดล้อมไว้หน้าพื้นที่ก่อสร้าง ซึ่งเป็นลักษณะของ QR Code สามารถสแกนเพื่อดูว่า โหลดไฟล์มาตรการฯ ของโครงการได้ตลอดเวลา พร้อมทั้งระบุ ชื่อ เบอร์โทรศัพท์ของเจ้าหน้าที่ที่สามารถติดต่อได้	ไม่มี	รูปที่ 2-3 ป้ายประชาสัมพันธ์โครงการหน้าพื้นที่ก่อสร้างอาคารหอพักเจ้าหน้าที่ หลังที่ 2

1.2 คุณภาพอากาศ 1) ฝุ่นละออง	มาตรการด้านการประชาสัมพันธ์ 1) ทำป้ายประชาสัมพันธ์ขนาดไม่น้อยกว่า 1.2 x 2.4 เมตร โดยแสดงชื่อ ประเภท และขนาดของโครงการเจ้าของโครงการ บริษัทรับเหมาก่อสร้าง ระยะเวลาที่ใช้ในการก่อสร้าง พร้อมระบุชื่อ และเบอร์โทรศัพท์ของผู้รับผิดชอบในการควบคุมงานก่อสร้าง และเลขที่หนังสือเห็นชอบ พร้อมทั้งติดตามการป้องกันและแก้ไขผลกระทบสิ่งแวดล้อมไว้บริเวณทางเข้าพื้นที่ก่อสร้างให้เห็นอย่างชัดเจนเพื่อให้ผู้ที่อยู่ใกล้เคียงและที่	✓ จากการสำรวจพื้นที่ก่อสร้าง เมื่อวันที่ 9 มิถุนายน 2566 พบว่า มีการติดตั้งป้ายประชาสัมพันธ์ขนาดไม่น้อยกว่า 1.2 x 2.4 เมตร บริเวณหน้าพื้นที่ก่อสร้าง โดยสามารถมองเห็นได้ชัดเจน สีไม่ซีดจาง และมีรายละเอียดข้อมูลครบถ้วนตามที่ระบุไว้ในมาตรการ	ไม่มี	รูปที่ 2-3 ป้ายประชาสัมพันธ์โครงการหน้าพื้นที่ก่อสร้างอาคารหอพักเจ้าหน้าที่ หลังที่ 2

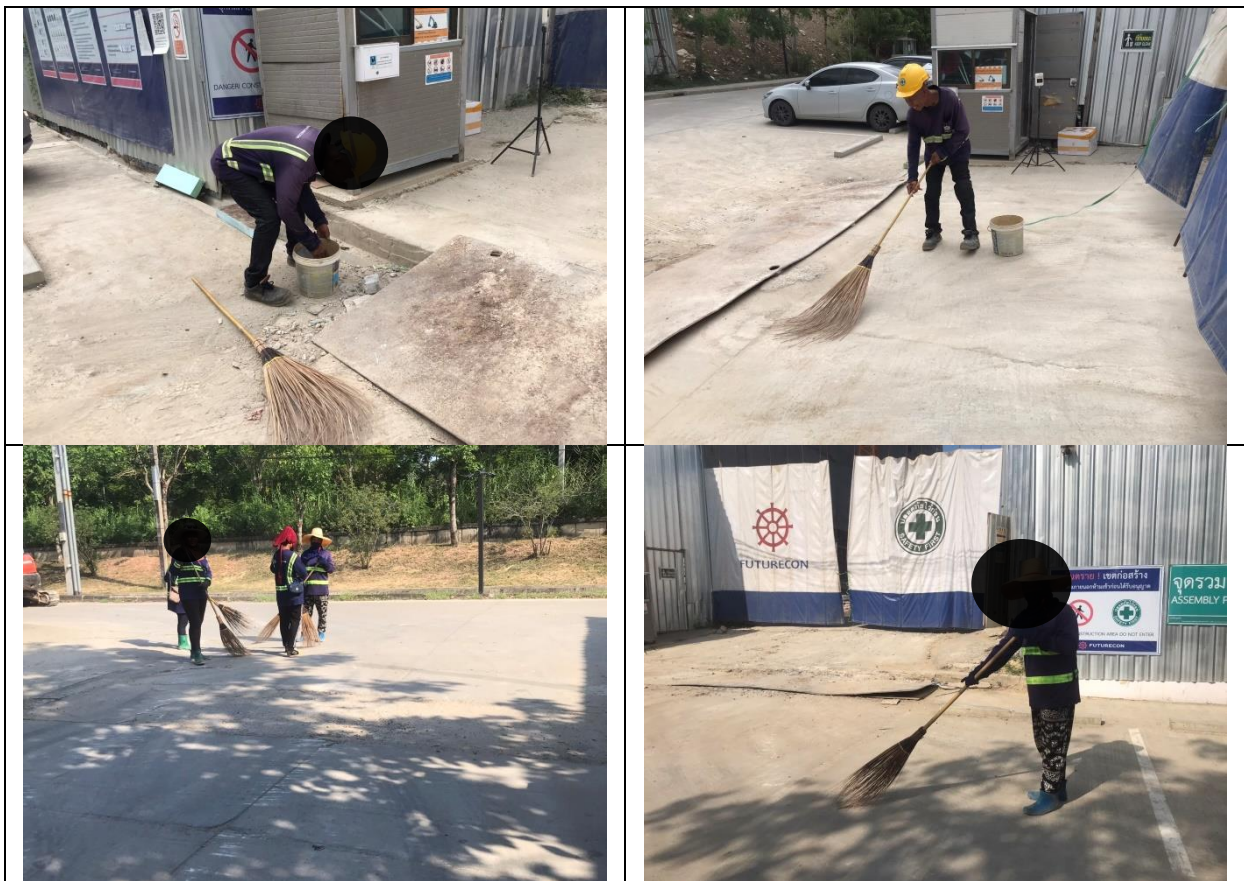
รูปที่ 2-4 การทำความสะอาดพื้นที่โดยรอบพื้นที่ก่อสร้างอาคารหอพักเจ้าหน้าที่ หลังที่ 2

3) ทำความสะอาดดูแลบริเวณพื้นที่ก่อสร้างให้เป็นระเบียบเรียบร้อย	✓	จากการสำรวจพื้นที่ก่อสร้าง เมื่อวันที่ 9 มิถุนายน 2566 พบว่า พื้นที่ก่อสร้างมีความสะอาด มีการจัดวางวัสดุอุปกรณ์ก่อสร้างเป็นระเบียบเรียบร้อย และจากการทวนสอบหลักฐานรูปถ่ายที่ได้รับจากโครงการ พบว่า โครงการจัดให้มีเจ้าหน้าที่ดูแลความสะอาดบริเวณพื้นที่ก่อสร้างอย่างสม่ำเสมอ	ไม่มี	รูปที่ 2-4 การทำความสะอาดพื้นที่โดยรอบพื้นที่ก่อสร้างอาคารหอพักเจ้าหน้าที่ หลังที่ 2

4) จัดระบบทำความสะอาด ให้พร้อมใช้งาน ในกรณีที่มีการดำเนินการก่อให้เกิดฝุ่น	✓ จากการสำรวจพื้นที่ก่อสร้าง เมื่อวันที่ 9 มิถุนายน 2566 พบว่า ทางเข้า-ออกและบริเวณรอบพื้นที่ก่อสร้างมีความสะอาด เรียบร้อย และจากการสัมภาษณ์เจ้าหน้าที่และการทวนสอบรูปถ่ายที่ได้รับจากโครงการ พบว่า โครงการจัดให้มีพนักงานทำความสะอาดเศษดิน ทราบ ที่ตกหล่นบริเวณทางเข้า-ออกและบริเวณโดยรอบพื้นที่ก่อสร้างเป็นประจำ	ไม่มี	รูปที่ 2-2 ทางเข้า-ออกพื้นที่ก่อสร้างอาคารหอพักเจ้าหน้าที่ หลังที่ 2 รูปที่ 2-4 การทำความสะอาดพื้นที่โดยรอบพื้นที่ก่อสร้างอาคารหอพักเจ้าหน้าที่ หลังที่ 2

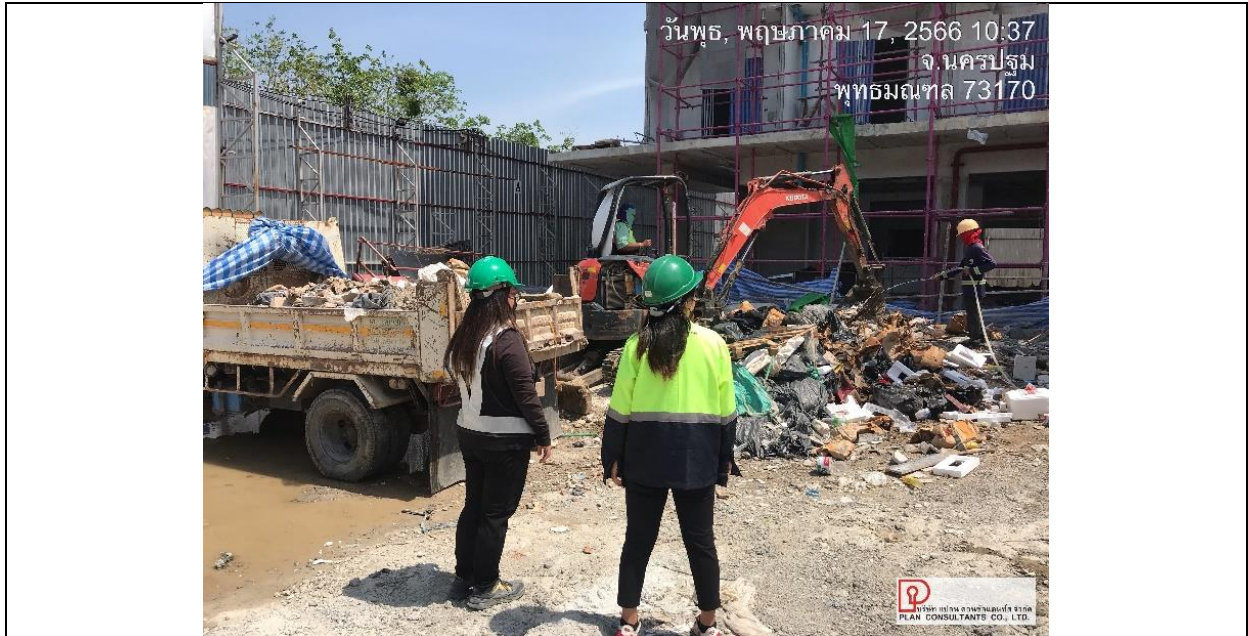
รูปที่ 2-5 การฉีดพรมน้ำบริเวณพื้นที่ก่อสร้างอาคารหอพักเจ้าหน้าที่ หลังที่ 2

2) ฉีดพรมน้ำบริเวณพื้นที่ก่อสร้างหรือบริเวณที่ทำให้เกิดฝุ่นอย่างน้อยวันละ 3 ครั้ง เช้า เย็น และเย็น	✓	จากการสัมภาษณ์เจ้าหน้าที่และทวนสอบรูปถ่ายที่ได้รับจากโครงการ พบว่า มีการฉีดพรมน้ำบริเวณพื้นที่ก่อสร้างอย่างน้อยวันละ 3 ครั้ง และฉีดพรมเพิ่มเติมหากพื้นที่ก่อสร้างแห้ง	ไม่มี	รูปที่ 2-5 การฉีดพรมน้ำบริเวณพื้นที่ ก่อสร้างอาคารหอพัก เจ้าหน้าที่ หลังที่ 2

2) จัดหาแหล่งน้ำที่จะใช้สเปรย์ เพื่อลดฝุ่นให้เพียงพอ	✓ จากการทวนสอบหลักฐานรูปถ่ายที่ได้รับจากโครงการ พบว่า พื้นที่ก่อสร้างมีการฉีด/รดน้ำ เพื่อป้องกันฝุ่นอย่างเพียงพอ	ไม่มี	รูปที่ 2-5 การฉีดพรมน้ำ บริเวณพื้นที่ก่อสร้างอาคารหอพักเจ้าหน้าที่ หลังที่ 2

2) ฉีดพรมน้ำบริเวณช่วงปรับสภาพพื้นที่	✓ จากการสัมภาษณ์เจ้าหน้าที่และทวนสอบรูปถ่ายที่ได้รับจากโครงการ พบว่า มีการฉีดพรมน้ำพื้นที่ที่ก่อให้เกิดฝุ่นตลอดการก่อสร้าง	ไม่มี	รูปที่ 2-5 การฉีดพรมน้ำบริเวณพื้นที่ก่อสร้างอาคารหอพักเจ้าหน้าที่ หลังที่ 2

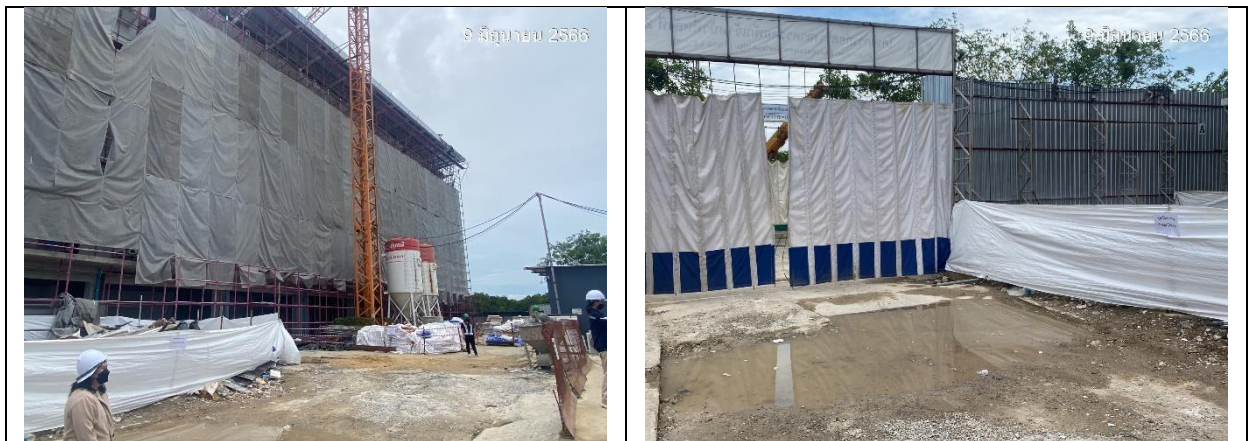
รูปที่ 2-6 สภาพภายในพื้นที่ก่อสร้างอาคารหอพักเจ้าหน้าที่ หลังที่ 2

3) จัดวางตำแหน่งเครื่องจักรและกิจกรรมที่จะก่อให้เกิดฝุ่นให้อยู่ห่างจากผู้รับฝุ่นมากที่สุด	✓	จากการสำรวจพื้นที่ก่อสร้าง เมื่อวันที่ 9 มิถุนายน 2566 พบว่า โครงการก่อสร้างอยู่ในช่วงงานสถาปत्य งานระบบสาธารณูปโภค และตกแต่งภายในอาคาร เครื่องจักรขนาดใหญ่ที่ใช้ ณ ปัจจุบันจะเป็นเครื่องผสมปูนซีเมนต์ และทาวเวอร์เครน ซึ่งผู้รับเหมาวางเครื่องจักรดังกล่าวไว้กลางพื้นที่ก่อสร้าง ซึ่งห่างจากแนวเขตที่ดิน และกำหนดให้	ไม่มี	รูปที่ 2-6 สภาพภายในพื้นที่ก่อสร้าง อาคารหอพักเจ้าหน้าที่ หลังที่ 2

9) การเก็บกองทรายในพื้นที่ก่อสร้างต้องเก็บในบัน (Bund) และฉีดพรมน้ำให้เปียกชื้นเสมอ	✓ จากการสำรวจพื้นที่ก่อสร้าง เมื่อวันที่ 9 มิถุนายน 2566 พบว่า ไม่มีการเก็บกองทรายหรือวัสดุคล้ายคลึงกันในพื้นที่ก่อสร้างแต่อย่างใด	ไม่มี	รูปที่ 2-6 สภาพภายใน พื้นที่ก่อสร้างอาคารหอพัก เจ้าหน้าที่ หลังที่ 2

11) จัดให้มีพนักงานคอยกวาดเศษดิน ทราย ที่ตกหล่นบริเวณปากทางเข้า-ออกโครงการ และศูนย์การแพทย์กาญจนาภิเษก มหาวิทยาลัยมหิดล รวมถึงพื้นที่ข้างเคียงบริเวณโดยรอบ โดยในกรณีที่มีเศษดินเปียกตกหล่นจะทำความสะอาดโดยใช้น้ำฉีด และกวาดพื้นให้สะอาดโดยทันที	✓ จากการสำรวจพื้นที่ก่อสร้าง เมื่อวันที่ 9 มิถุนายน 2566 พบว่า ทางเข้า-ออกและบริเวณรอบพื้นที่ก่อสร้างมีความสะอาด เรียบร้อย และจากการสัมภาษณ์เจ้าหน้าที่และการทวนสอบรูปถ่ายที่ได้รับจากโครงการ พบว่า มีพนักงานทำความสะอาดเศษดิน ทราย ที่ตกหล่นบริเวณทางเข้า-ออกและบริเวณโดยรอบพื้นที่ก่อสร้างเป็นประจำ	ไม่มี	รูปที่ 2-5 การฉีดพรมน้ำ บริเวณพื้นที่ก่อสร้างอาคาร หอพักเจ้าหน้าที่ หลังที่ 2 รูปที่ 2-6 สภาพภายใน พื้นที่ก่อสร้างอาคารหอพัก เจ้าหน้าที่ หลังที่ 2

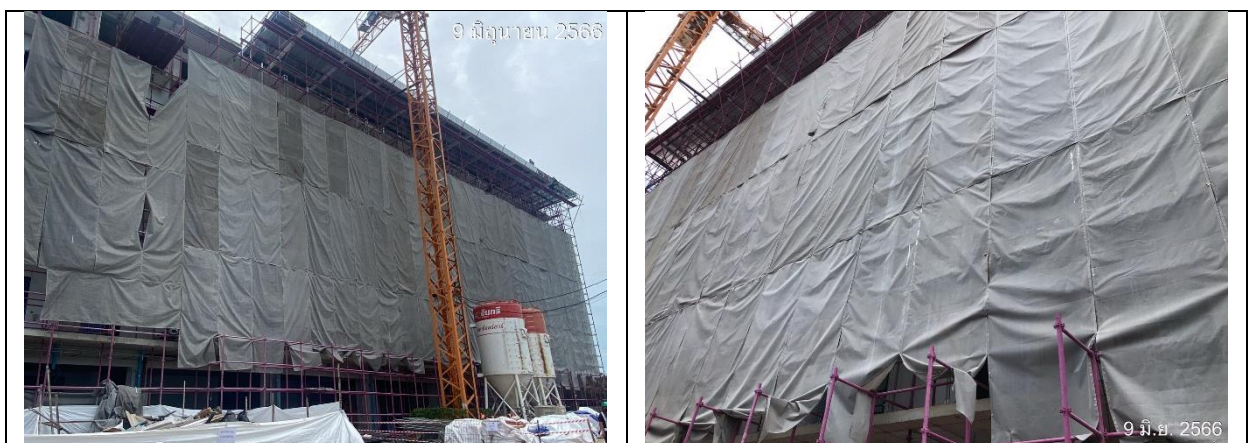
รูปที่ 2-7 การติดตั้ง Mesh Sheet โดยรอบอาคารหอพักเจ้าหน้าที่ หลังที่ 2

4) การกระทำใดๆ ที่อาจก่อให้เกิดมลภาวะให้จัดทำในพื้นที่ที่คลุมผ้าใบ หรือในห้องที่คลุมหลังคา และผนังปิดด้านข้างอีก 3 ด้าน	✓	จากการสำรวจพื้นที่ก่อสร้าง เมื่อวันที่ 9 มิถุนายน 2566 พบว่า อาคารที่กำลังก่อสร้างติดตั้งผ้าใบก่อสร้าง (Mesh Sheet) ตลอดความสูงอาคาร สำหรับส่วนที่มีกิจกรรมที่ก่อให้เกิดฝุ่นเจ้าหน้าที่ได้ดำเนินการคลุมผ้าใบอย่างมิดชิด	ไม่มี	รูปที่ 2-7 การติดตั้ง Mesh Sheet โดยรอบอาคารหอพักเจ้าหน้าที่ หลังที่ 2

5) จัดให้มีผ้าใบก่อสร้าง (Mesh Sheet) โดยให้ใช้ผ้าใบก่อสร้างคลุมโดยรอบตัวอาคารและตลอด	✓	จากการสำรวจพื้นที่ก่อสร้าง เมื่อวันที่ 9 มิถุนายน 2566 พบว่า อาคารที่กำลังก่อสร้างติดตั้งผ้าใบก่อสร้าง (Mesh Sheet) ตลอดความสูงอาคาร	ไม่มี	รูปที่ 2-7 การติดตั้ง Mesh Sheet โดยรอบอาคารหอพักเจ้าหน้าที่ หลังที่ 2

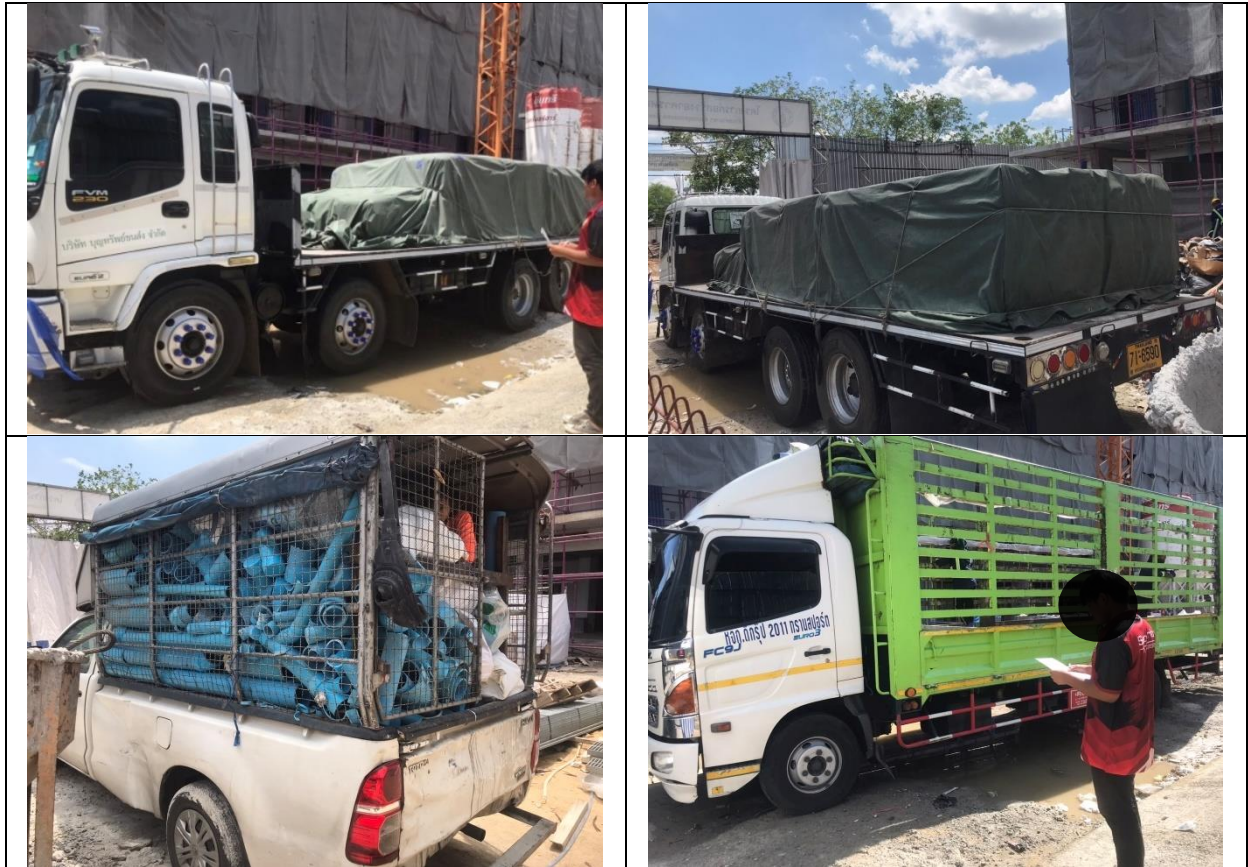
รูปที่ 2-8 การปิดคลุมรถขนส่งวัสดุก่อสร้าง

6) ใช้ผ้าคลุมรถบรรทุกที่ใช้ขนส่งวัสดุก่อสร้าง หิน หินทราย เพื่อป้องกันการรบกวนบนถนน	✓	จากการสัมภาษณ์เจ้าหน้าที่และการทวนสอบรูปถ่ายที่ได้รับจากโครงการ พบว่า ปัจจุบันการก่อสร้างอยู่ในช่วงตกแต่งภายในอาคาร ซึ่งไม่มีการขนส่งวัสดุก่อสร้าง หิน หินทราย มีเพียงวัสดุที่ใช้ในการตกแต่งอาคารหอพัก ซึ่งเจ้าหน้าที่ทำการตรวจสอบและกำชับรถบรรทุก ให้มีผ้าใบปิดคลุมท้ายรถ เพื่อป้องกันเศษวัสดุปลิวหรือตกหล่นทุกคัน	ไม่มี	รูปที่ 2-8 การปิดคลุมรถขนส่งวัสดุก่อสร้าง

3) ใช้ระบบการขนส่งที่จะก่อให้เกิดฝุ่นเป็นระบบปิด โดยใช้ผ้าใบคลุมกระบะรถที่ขนส่งวัสดุก่อสร้าง	✓ จากการสำรวจพื้นที่ก่อสร้าง เมื่อวันที่ 9 มิถุนายน 2566 พบว่า โครงการก่อสร้างอยู่ในช่วงงานสถาปัตยกรรม งานระบบสาธารณูปโภค และงานตกแต่งภายในอาคาร ซึ่งไม่มีมีการขนส่งวัสดุก่อสร้าง มีเพียงการขนส่งวัสดุอุปกรณ์ที่ใช้ในการตกแต่งอาคาร และจากการสัมภาษณ์เจ้าหน้าที่และทวนสอบรูปถ่ายที่ได้รับจากโครงการ พบว่า มีการตรวจสอบและกำชับบรรทุก ให้มีผ้าใบปิดคลุมท้ายรถ เพื่อป้องกันวัสดุปลิวหรือตกหล่น และป้องกันฝุ่น	ไม่มี	รูปที่ 2-8 การปิดคลุมรถขนส่งวัสดุก่อสร้าง

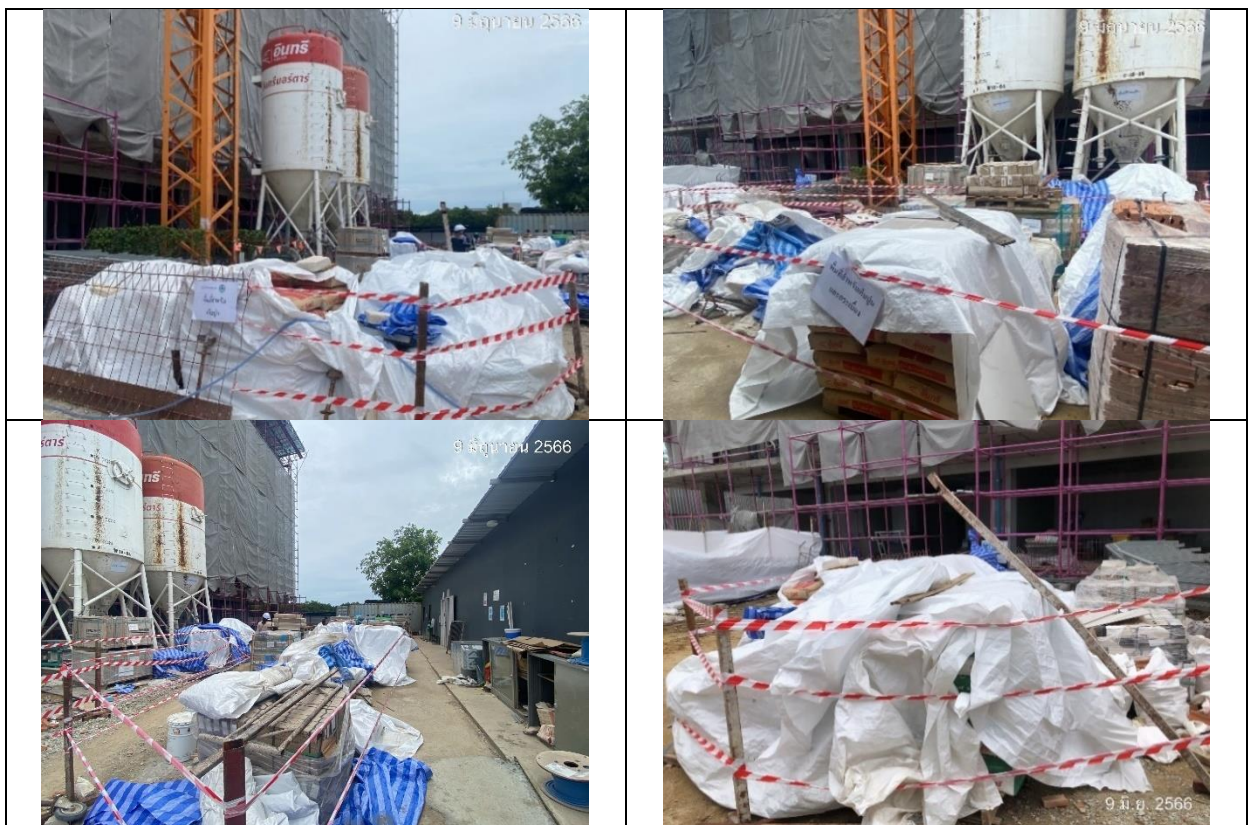
รูปที่ 2-9 การเก็บกองวัสดุก่อสร้าง

7) ไม่กองวัสดุที่อาจก่อให้เกิดฝุ่นในบริเวณพื้นที่ก่อสร้าง	✓ จากการสำรวจพื้นที่ก่อสร้าง เมื่อวันที่ 9 มิถุนายน 2566 พบว่า ภายในพื้นที่ก่อสร้างมีพื้นที่จัดเก็บกองวัสดุก่อสร้างอย่างเป็นระเบียบ และหากมีวัสดุที่ก่อให้เกิดฝุ่นจะมีผ้าใบปิดคลุมไว้อีกหนึ่งชั้น	ไม่มี	รูปที่ 2-9 การเก็บกองวัสดุ ก่อสร้าง

10) การนำปูนซีเมนต์ผงเข้ามาในพื้นที่ก่อสร้างต้องนำเข้ามาโดยบรรจุในภาชนะที่มิดชิด	✓ จากการสำรวจพื้นที่ก่อสร้าง เมื่อวันที่ 9 มิถุนายน 2566 พบว่า ปูนซีเมนต์ผงที่นำเข้ามาในพื้นที่ก่อสร้างอยู่ในหีบห่อที่ปิดมิดชิดและเก็บกองอย่างเป็นระเบียบและมีผ้าใบคลุมทับอีกหนึ่งชั้นหนึ่ง	ไม่มี	รูปที่ 2-9 การเก็บกองวัสดุ ก่อสร้าง

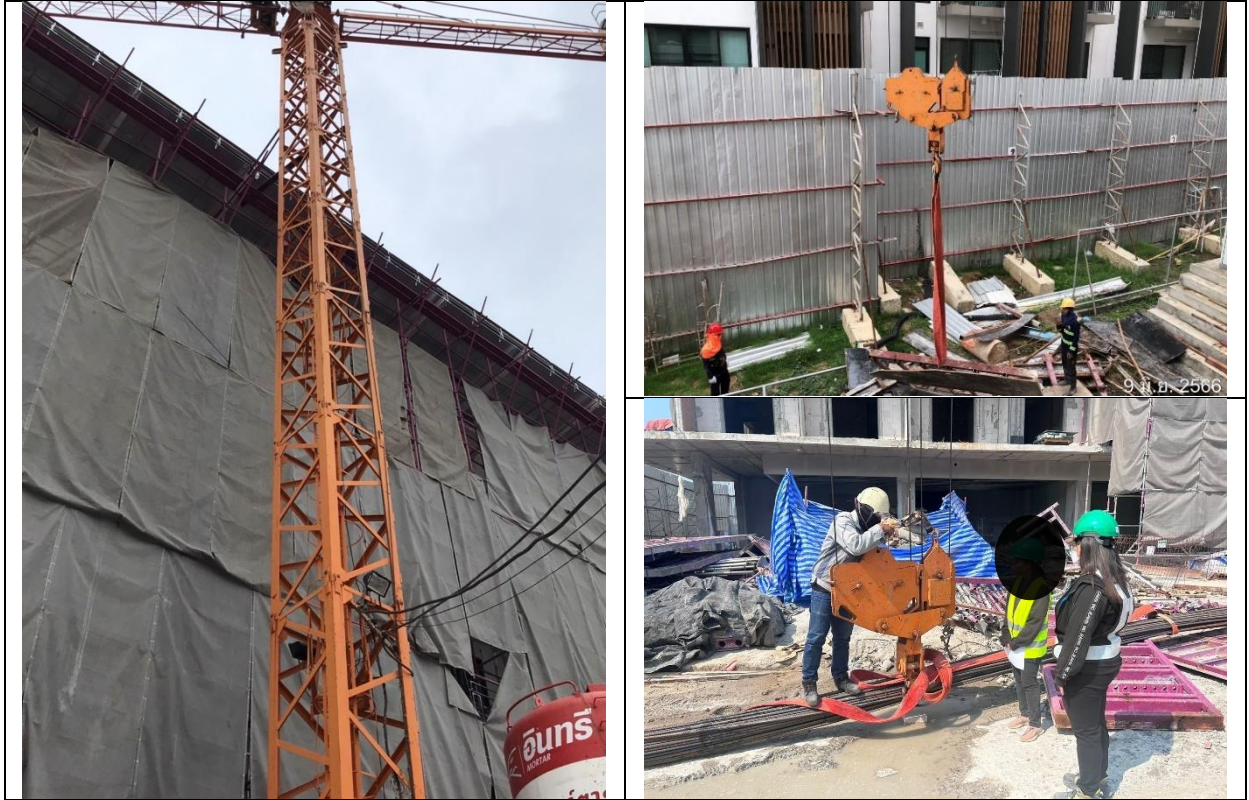
รูปที่ 2-11 เครื่องจักรและอุปกรณ์ไฟฟ้าที่ใช้ในการก่อสร้างอาคารหอพักเจ้าหน้าที่ หลังที่ 2 (ต่อ)

2) หลีกเลี่ยงการใช้เครื่องจักรที่ใช้น้ำมันเป็นเชื้อเพลิง ถ้าเป็นไปได้ควรใช้เครื่องจักรที่เดินเครื่องด้วยไฟฟ้า	✓ จากการสำรวจพื้นที่ก่อสร้าง เมื่อวันที่ 9 มิถุนายน 2566 พบว่า โครงการก่อสร้างอยู่ในช่วงงานสถาปัตยกรรม งานระบบสาธารณูปโภค และงานตกแต่งภายในอาคาร มีการใช้เครื่องจักรที่ใช้ไฟฟ้า เช่น Tower Crane เครื่องตัดและเครื่องเจาะต่าง ๆ เป็นต้น	ไม่มี	รูปที่ 2-11 เครื่องจักรและอุปกรณ์ไฟฟ้าที่ใช้ในการก่อสร้างอาคารหอพักเจ้าหน้าที่ หลังที่ 2

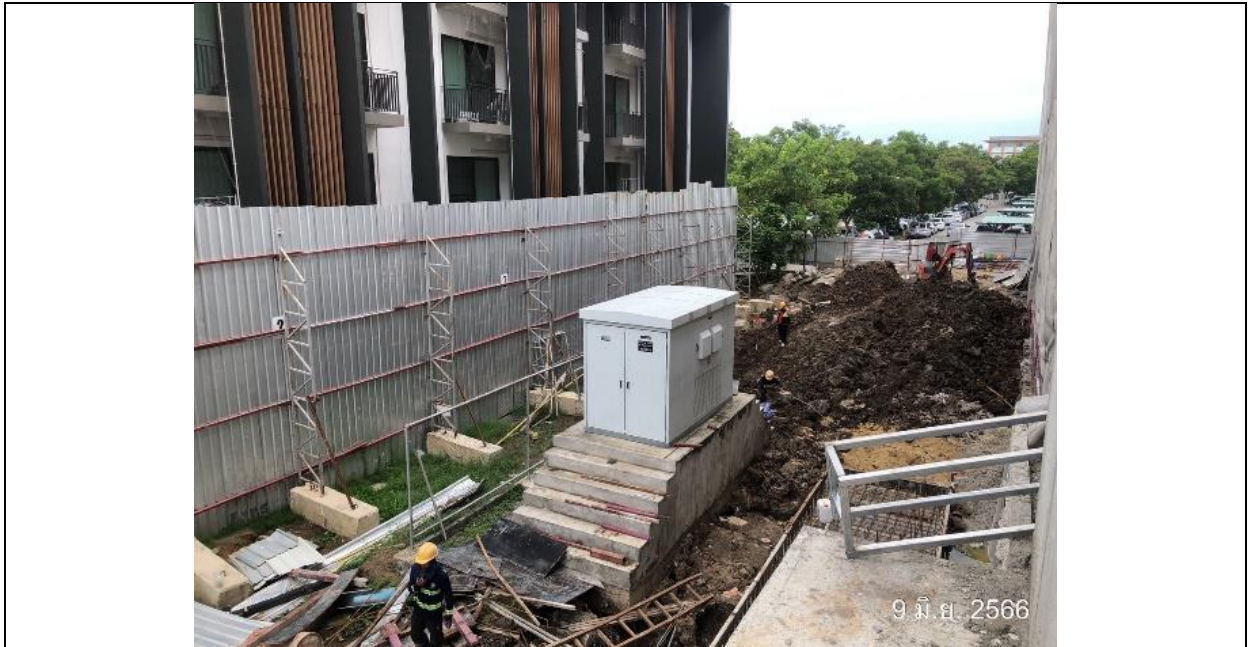
รูปที่ 2-12 ภาพการเปิดหน้าดินเพื่อติดตั้งระบบบำบัดน้ำเสีย

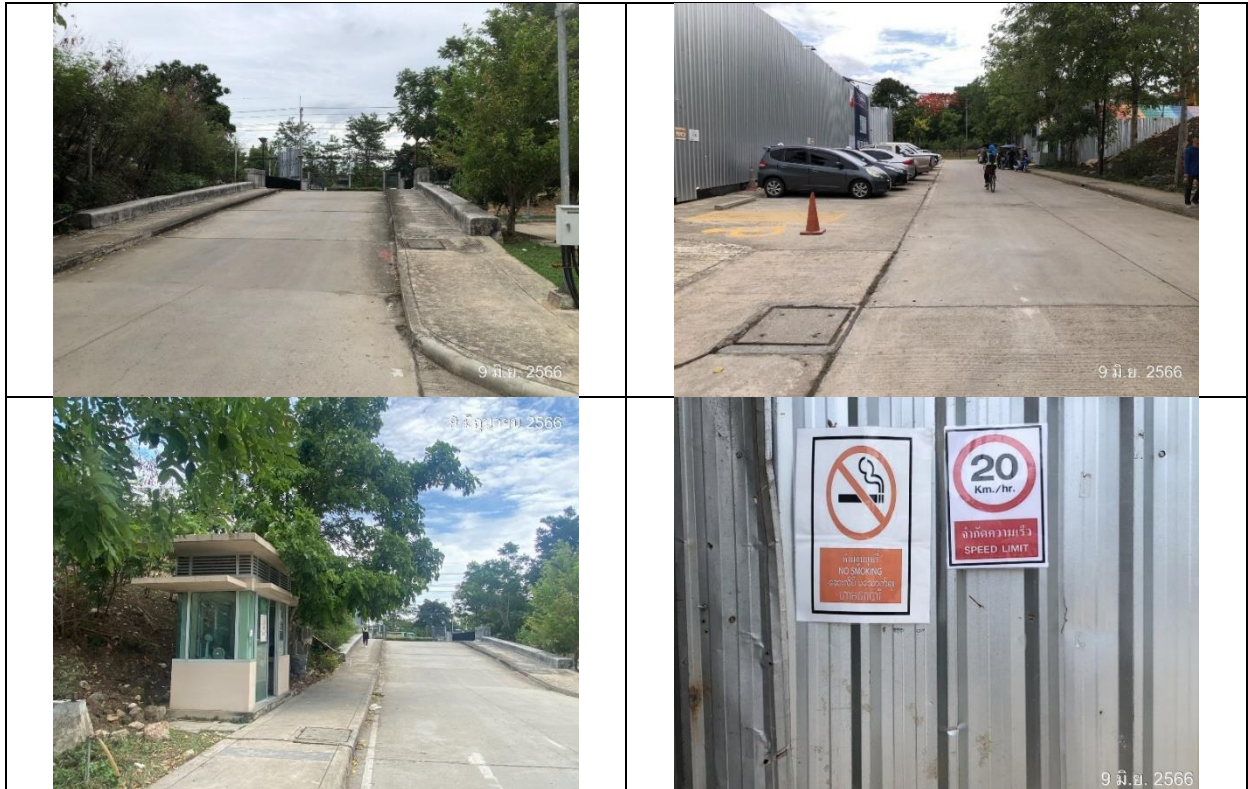
รูปที่ 2-13 การจัดระเบียบการจราจรของพื้นที่ก่อสร้างอาคารหอพักเจ้าหน้าที่ หลังที่ 2

3) จัดระเบียบการจราจรทั้งภายในและภายนอกพื้นที่ก่อสร้าง โดยกำหนดและควบคุมความเร็วของรถบรรทุกวัสดุก่อสร้าง โดยกำหนดและควบคุมความเร็วของรถบรรทุกวัสดุก่อสร้างภายนอกโครงการไม่เกินตามกฎหมายกำหนด และภายในโครงการไม่เกิน 30 กิโลเมตร/ชั่วโมง โดยเฉพาะเมื่อเข้าใกล้เขตชุมชน (U.S.EPA, 1987 ระบุว่า สามารถลดการฟุ้งกระจายของฝุ่นละอองได้ร้อยละ 60) และยังช่วยป้องกันการชำรุดเสียหายของผิวถนนอีกด้วย	✓	จากการสำรวจพื้นที่ก่อสร้าง เมื่อวันที่ 9 มิถุนายน 2566 พบว่า มีการจัดระเบียบจราจรภายในและภายนอกพื้นที่ก่อสร้าง โดยมีการติดป้ายจำกัดความเร็ว และข้อปฏิบัติของพนักงานขับรถ และไม่พบการขับรถที่ไม่สุภาพ	ไม่มี	รูปที่ 2-13 การจัดระเบียบการจราจรของพื้นที่ก่อสร้างอาคารหอพักเจ้าหน้าที่ หลังที่ 2

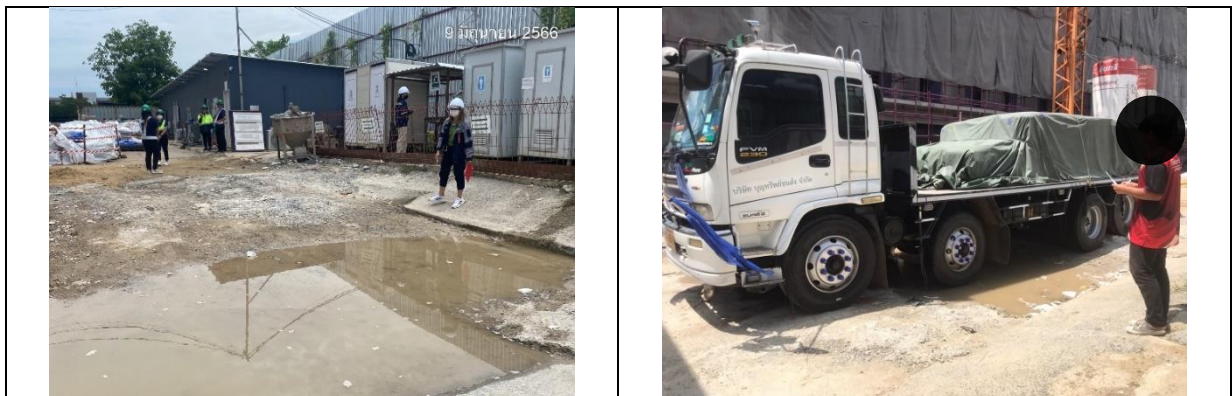
รูปที่ 2-14 การทำความสะอาดล้อรถบรรทุก

7) ทำความสะอาดล้อรถบรรทุกก่อนออกโครงการ	✓	จากการสำรวจพื้นที่ก่อสร้าง เมื่อวันที่ 9 มิถุนายน 2566 และการทวนสอบรูปถ่ายของโครงการ พบว่า มีจุดสำหรับล้างล้อรถบรรทุกก่อนออกจากพื้นที่ก่อสร้าง	ไม่มี	รูปที่ 2-14 การทำความสะอาดล้อรถบรรทุก

8) จัดหาแผ่นเหล็กอย่างหนาปูให้ทั่วบริเวณที่จะมีรถวิ่งผ่านภายในโครงการ เพื่อป้องกันรถจมนโคลนในช่วงฝนตก	✓	จากการสำรวจพื้นที่ก่อสร้าง เมื่อวันที่ 9 มิถุนายน 2566 พบว่า มีการปูแผ่นเหล็กอย่างหนาไว้บริเวณที่รถวิ่งในโครงการ	ไม่มี	รูปที่ 2-14 การทำความสะอาดล้อรถบรรทุก

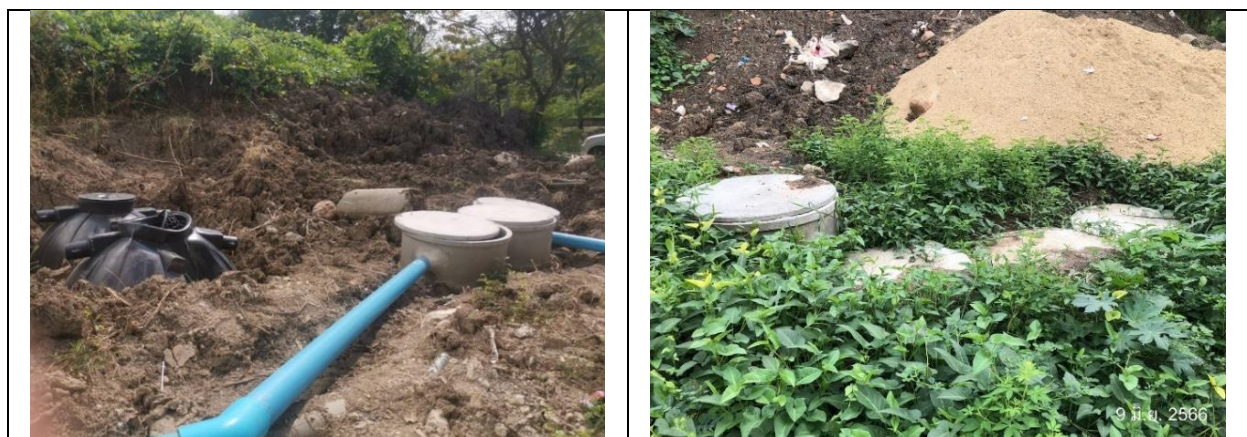
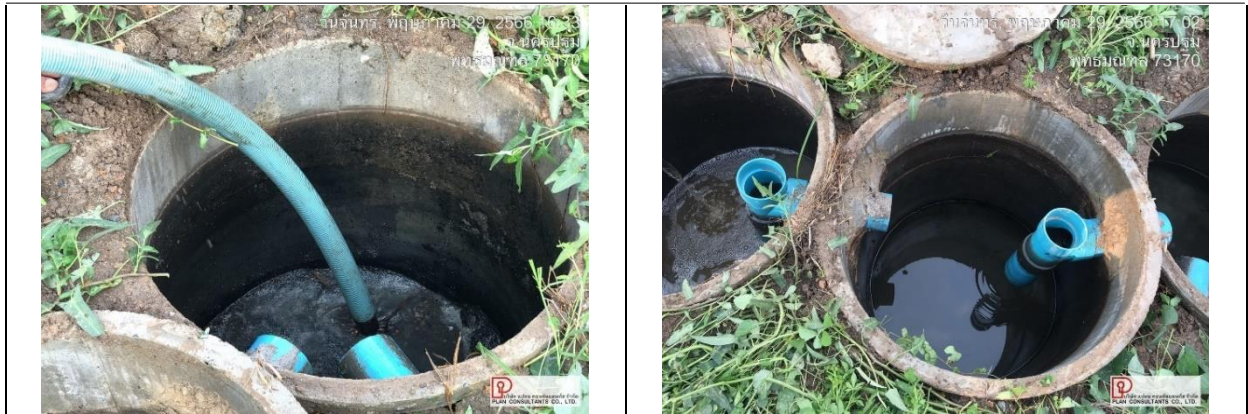
รูปที่ 2-17 ระบบบำบัดน้ำเสียของพื้นที่ก่อสร้างอาคารหอพักเจ้าหน้าที่ หลังที่ 2

รูปที่ 2-17 ระบบบำบัดน้ำเสียของพื้นที่ก่อสร้างอาคารหอพักเจ้าหน้าที่ หลังที่ 2 (ต่อ)

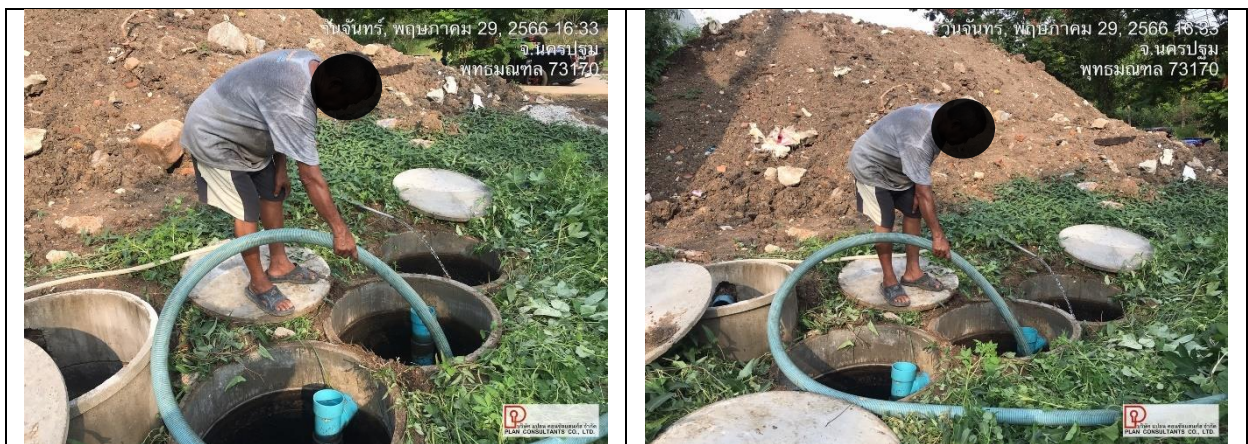
รูปที่ 2-18 การสูบน้ำจากตะกอนระบบบำบัดน้ำเสียของพื้นที่ก่อสร้างอาคารหอพักเจ้าหน้าที่ หลังที่ 2

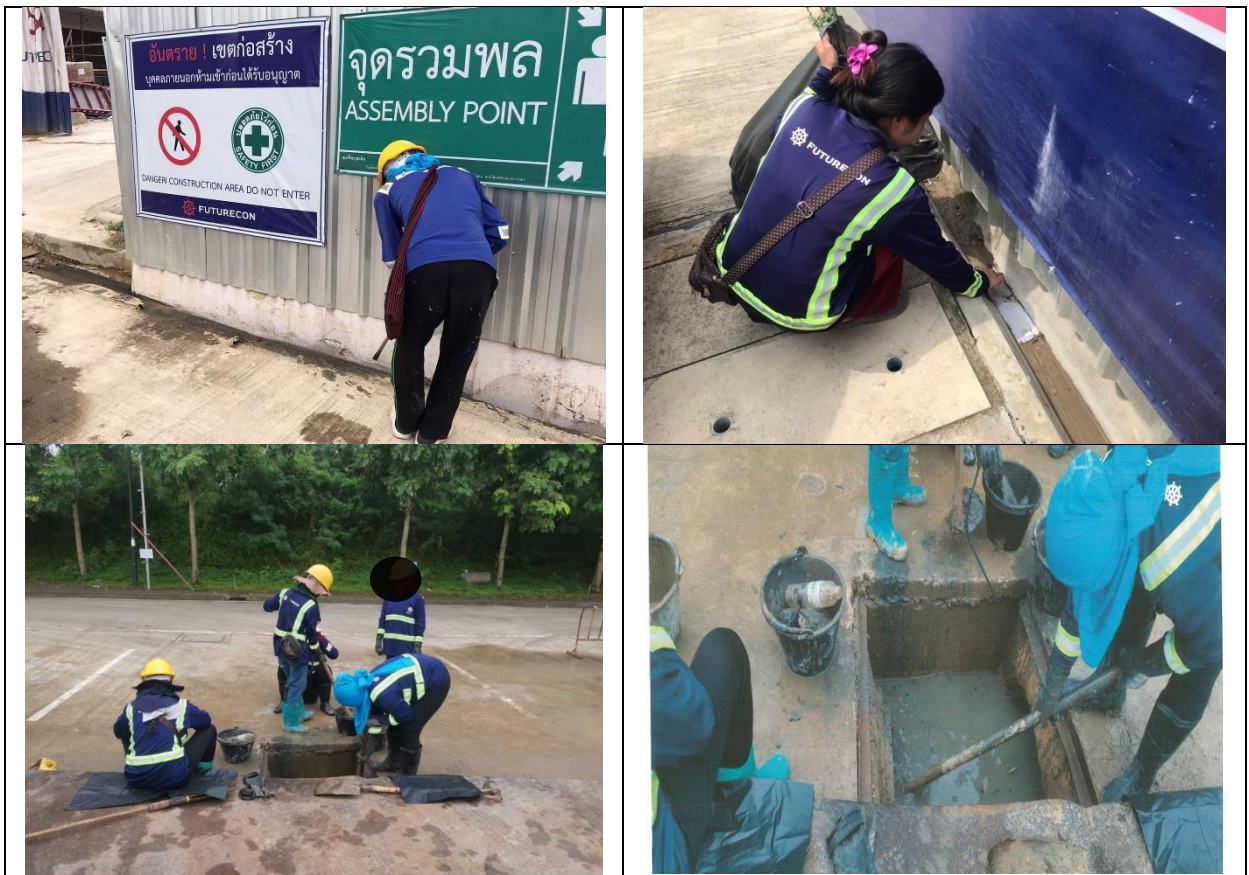
รูปที่ 2-20 การทำความสะอาดร่องระบายน้ำและการขุดลอกตะกอนดินในบ่อพักด้านหน้าพื้นที่ก่อสร้าง

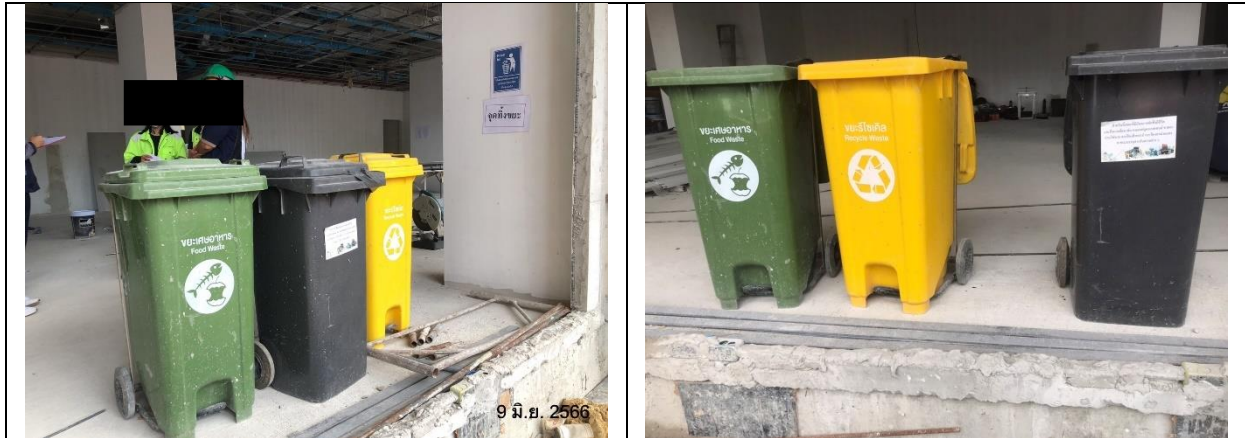
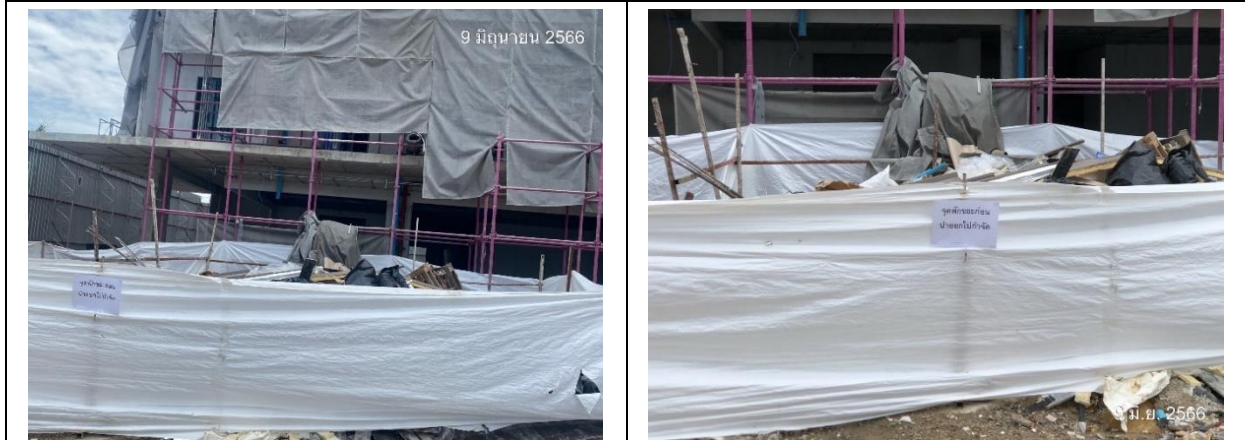
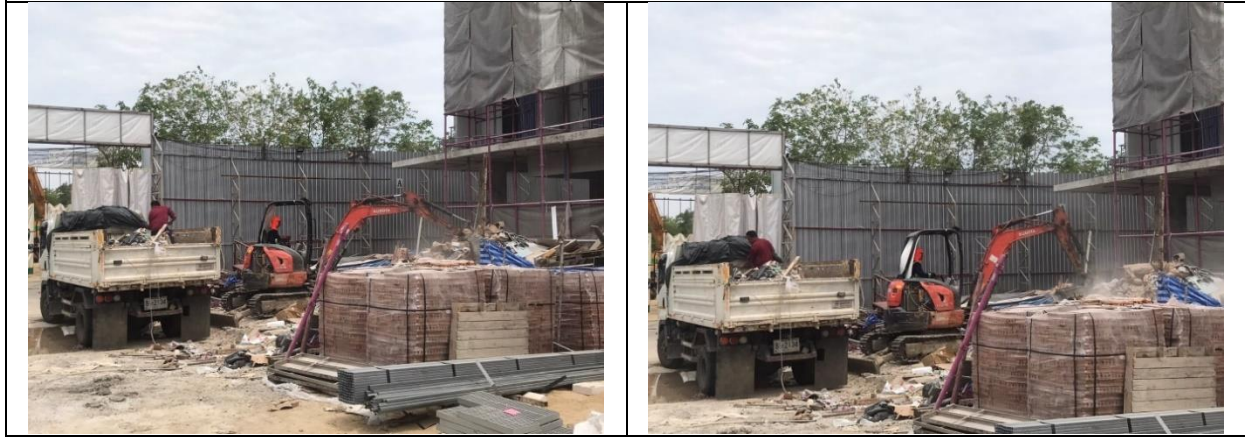
ถังรองรับมูลฝอยในพื้นที่ก่อสร้างโครงการ

พื้นที่พักเสววัสดุก่อสร้างเพื่อร่นำไปกำจัด

การนำเสววัสดุก่อสร้างออกไปกำจัดนอกพื้นที่ก่อสร้าง

รูปที่ 2-21 การจัดการมูลฝอยภายในพื้นที่ก่อสร้างอาคารหอพักเจ้าหน้าที่ หลังที่ 2

6) ไม่กองหรือเก็บเศษวัสดุที่เหลือใช้ไว้นาน โดยจะจัดให้มีรถบรรทุกมารับไปกำจัด	✓	จากการสัมภาษณ์เจ้าหน้าที่ของโครงการ พบว่า โครงการมีการส่งเศษวัสดุออกไปกำจัดนอกพื้นที่ก่อสร้าง	ไม่มี	รูปที่ 2-21 การจัดการ มูลฝอยภายในพื้นที่ ก่อสร้างอาคารหอพัก เจ้าหน้าที่ หลังที่ 2

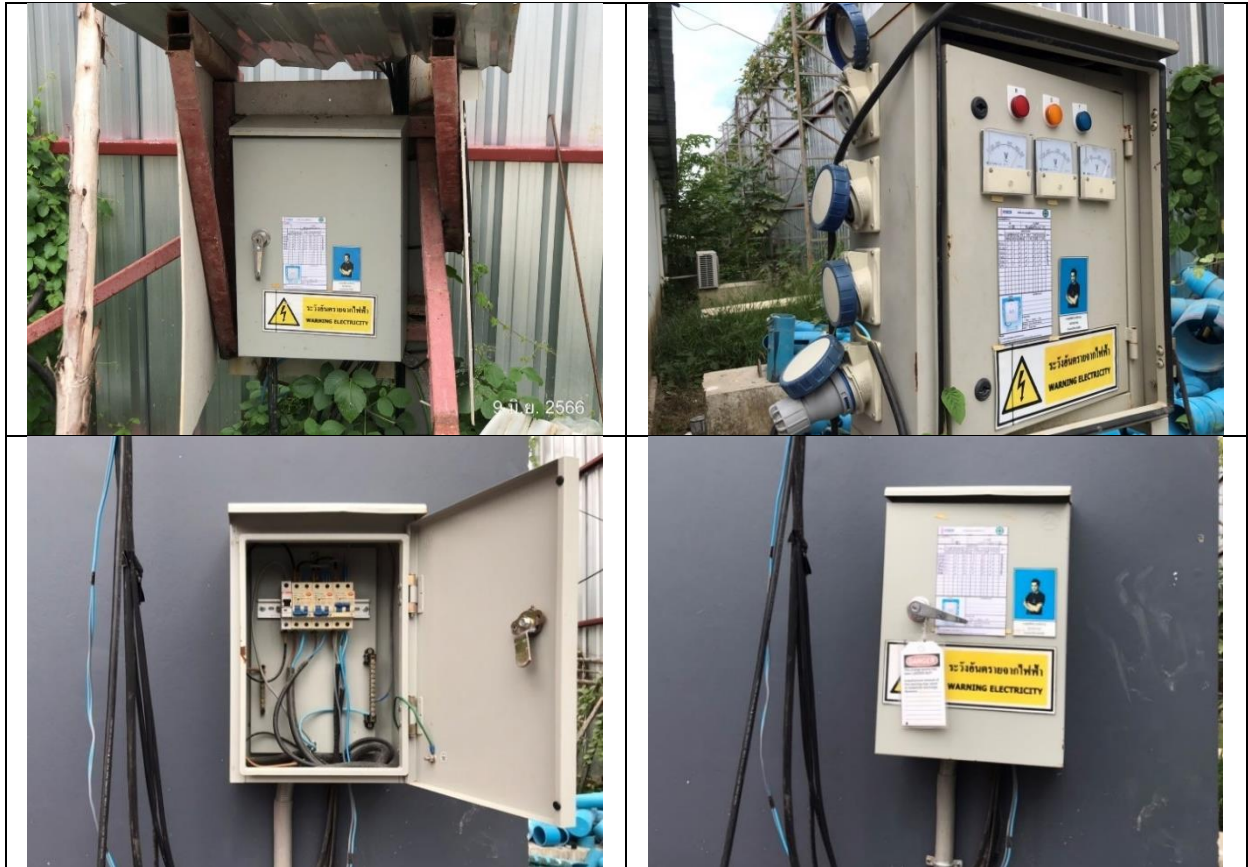
รูปที่ 2-22 ระบบไฟฟ้าของพื้นที่ก่อสร้างอาคารหอพักเจ้าหน้าที่ หลังที่ 2

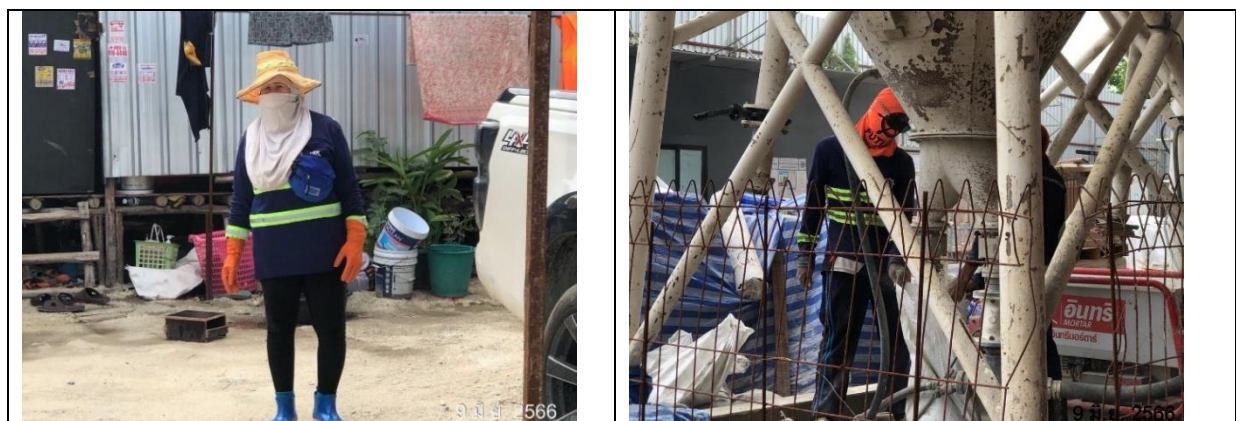
รูปที่ 2-28 การแต่งกายของคนงานก่อสร้าง

1) ผู้รับเหมาต้องจัดเตรียมอุปกรณ์ป้องกันระบบทางเดินหายใจ เช่น ผ้าปิดจมูก ให้คนงานสวมใส่ขณะที่ทำงานในบริเวณที่ก่อให้เกิดฝุ่นละออง	✓	จากการสำรวจพื้นที่ก่อสร้าง เมื่อวันที่ 9 มิถุนายน 2566 พบว่า พนักงานและคนงานก่อสร้างทุกคนสวมใส่ผ้าปิดจมูกในขณะที่ทำงาน เพื่อป้องกันฝุ่นละออง	ไม่มี	รูปที่ 2-28 การแต่งกายของคนงานก่อสร้าง

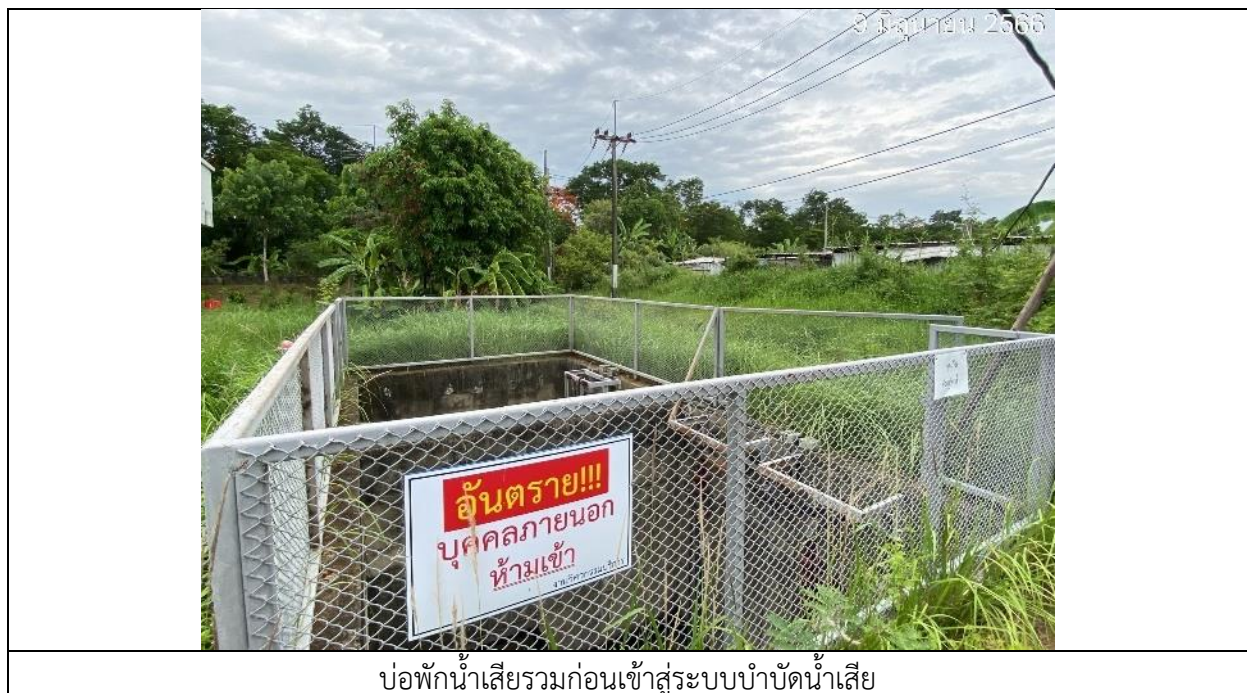
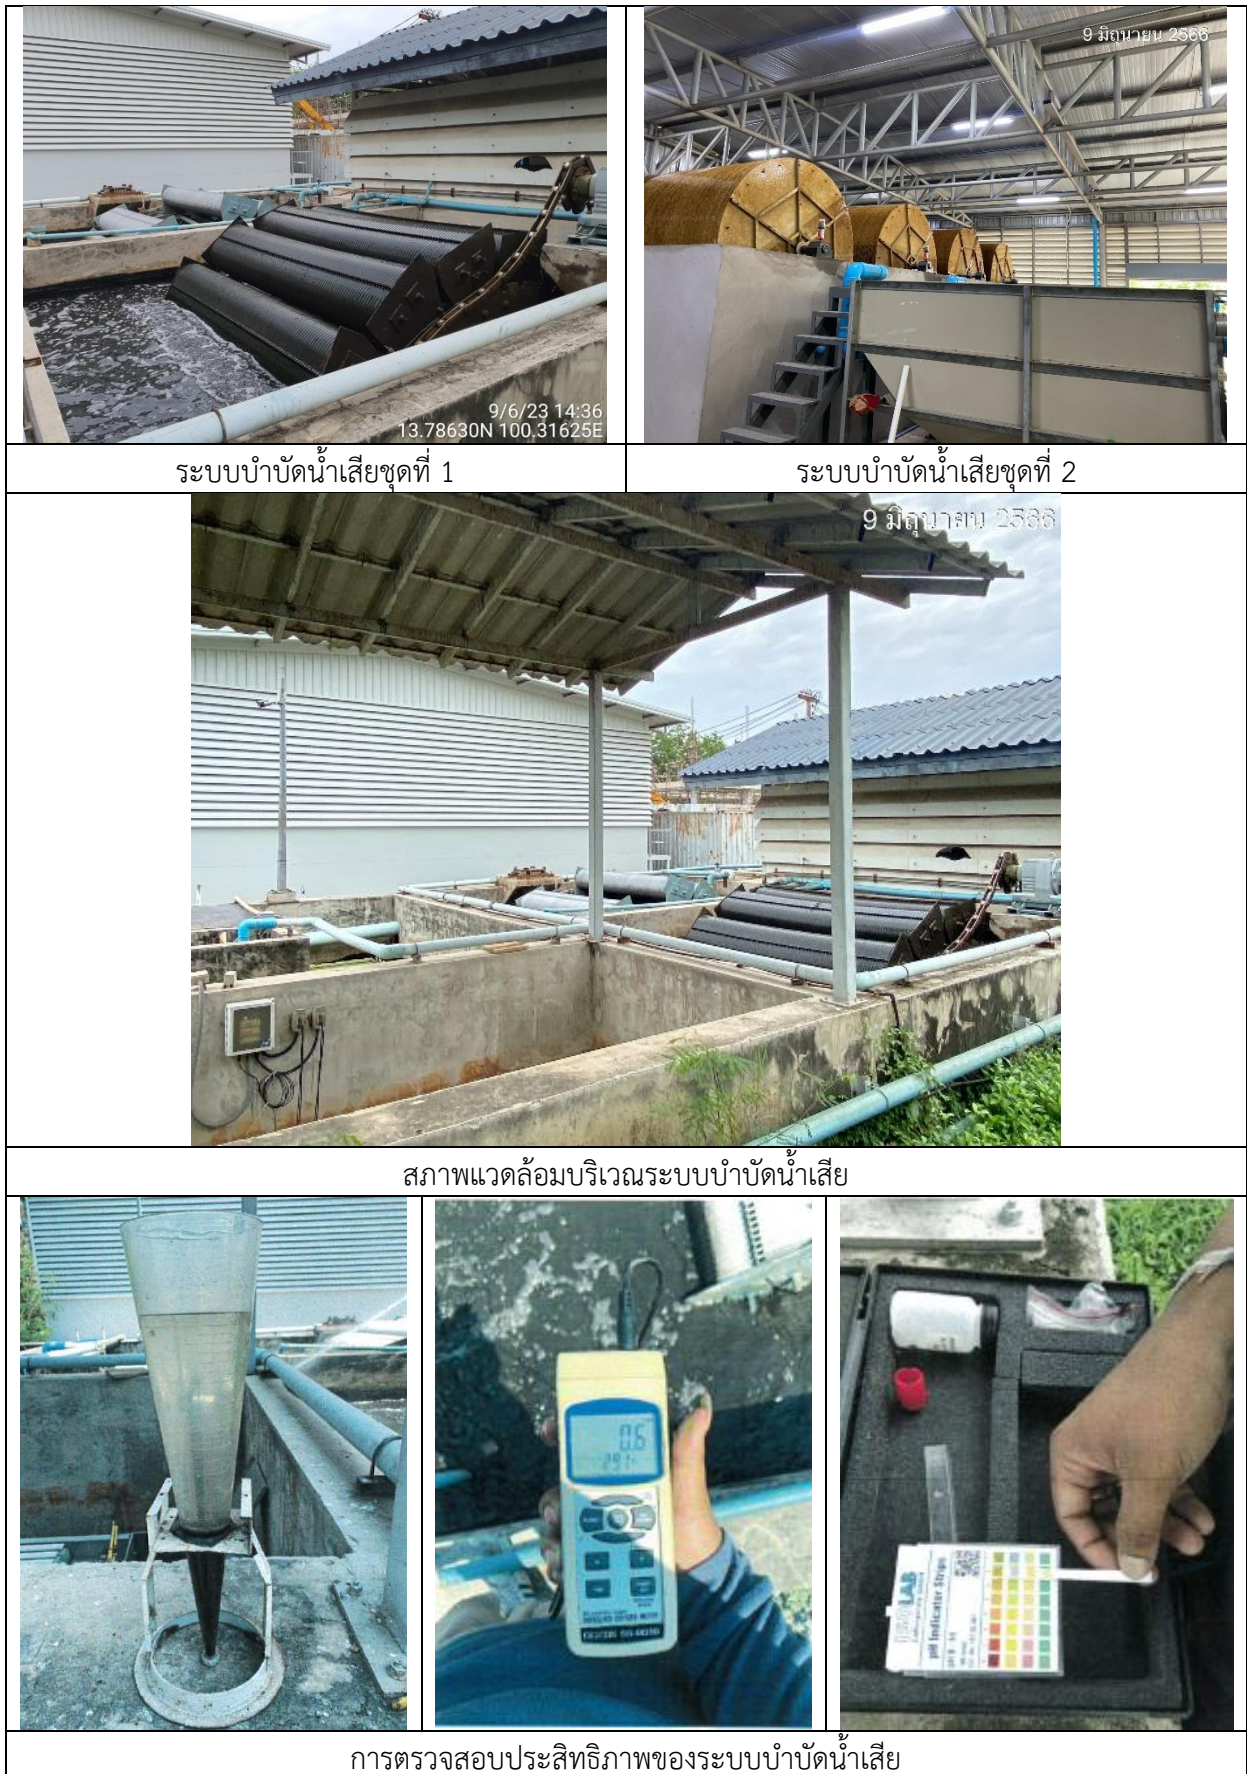
บ่อพักน้ำเสียรวมก่อนเข้าสู่ระบบบำบัดน้ำเสีย

รูปที่ 2-41 สภาพปัจจุบันของระบบบำบัดน้ำเสียและการสอบตรวจดูแลระบบบำบัดน้ำเสียของโครงการ

รูปที่ 2-41 สภาพปัจจุบันของระบบบำบัดน้ำเสียและการตรวจสอบดูแลระบบบำบัดน้ำเสียของโครงการ (ต่อ)
