ผลการปฏิบัติตามมาตรการการ
ติดตามตรวจสอบผลกระทบ
สิ่งแวดล้อม

การติดตามตรวจสอบผลกระทบสิ่งแวดล้อมของโครงการศูนย์การแพทย์กาญจนาภิเษก (ก่อสร้างอาคารหอพักเจ้าหน้าที่) ของคณะแพทยศาสตร์ศิริราชพยาบาล มหาวิทยาลัยมหิดล ได้ดำเนินการตามมาตรการติดตามตรวจสอบผลกระทบสิ่งแวดล้อมของโครงการที่ได้รับความเห็นชอบจากสำนักงานนโยบายและแผนทรัพยากรธรรมชาติและสิ่งแวดล้อม (สผ.) ตามหนังสือเลขที่ ทส 1010.5/15300 ลงวันที่ 21 กันยายน พ.ศ. 2564 (ดังรายละเอียดในเอกสารแนบ 1 หนังสือเห็นชอบรายงานการประเมินผลกระทบสิ่งแวดล้อมและมาตรการป้องกันและแก้ไขผลกระทบสิ่งแวดล้อม) ในระยะก่อสร้างและระยะดำเนินการในระหว่างเดือนมกราคม-มิถุนายน พ.ศ. 2566 ประกอบด้วย

ตารางที่ 3-1 สรุปผลปฏิบัติตามมาตรการติดตามตรวจสอบผลกระทบสิ่งแวดล้อม โครงการศูนย์การแพทย์กาญจนาภิเษก (ระยะก่อสร้างอาคารหอพักเจ้าหน้าที่ หลังที่ 2)

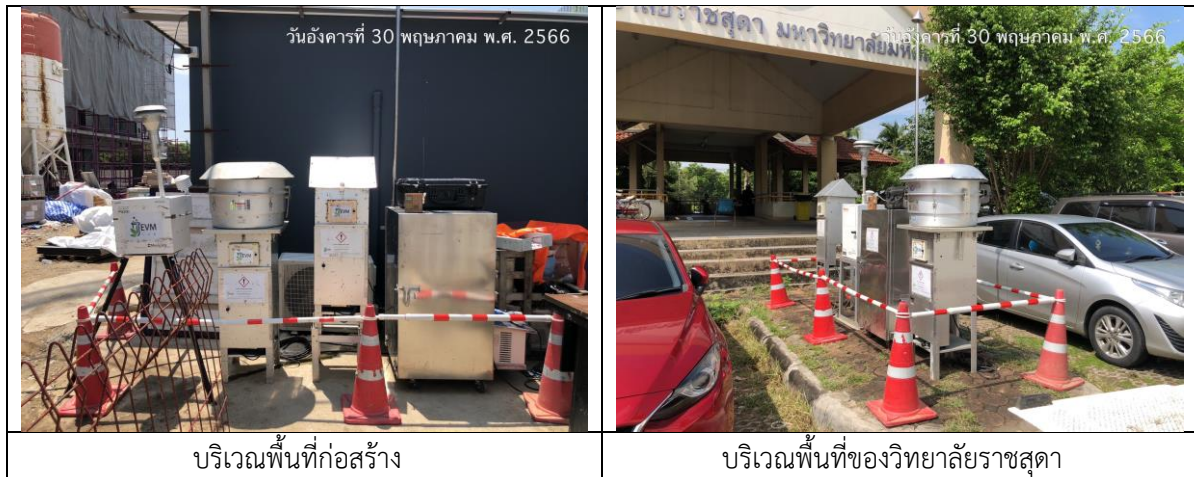
รูปที่ 3.1.2-2 ภาพถ่ายการเก็บตัวอย่างคุณภาพอากาศและมลพิษทางอากาศในบรรยากาศ ในบรรยากาศ
ระหว่างเดือนมกราคม-มิถุนายน 2566 (ระยะก่อสร้างอาคารหอพักเจ้าหน้าที่ หลังที่ 2)

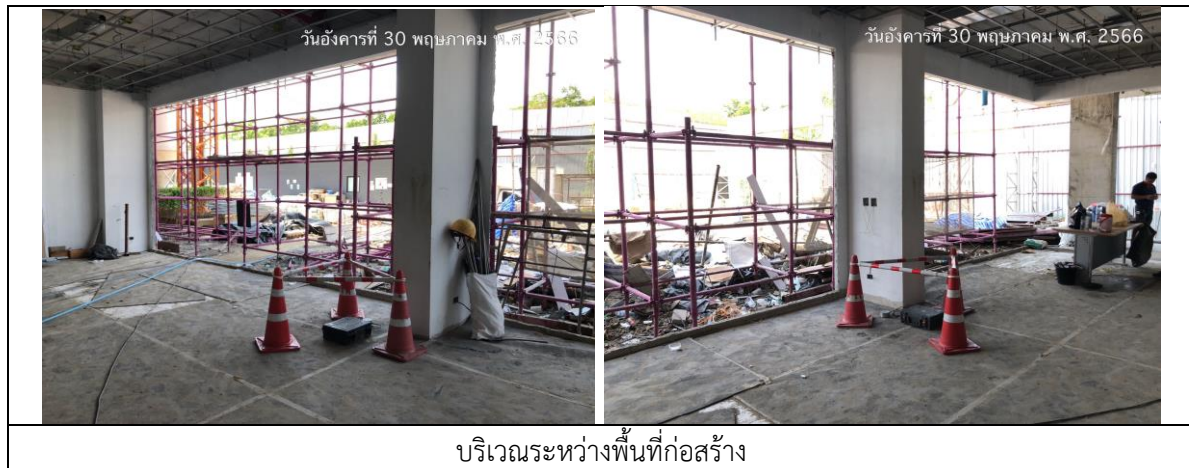
รูปที่ 3.1.4-2 ภาพถ่ายการเก็บการเก็บตัวอย่างความสั่นสะเทือน
ระหว่างเดือนมกราคม-มิถุนายน 2566 (ระยะก่อสร้างอาคารหอพักเจ้าหน้าที่ หลังที่ 2)

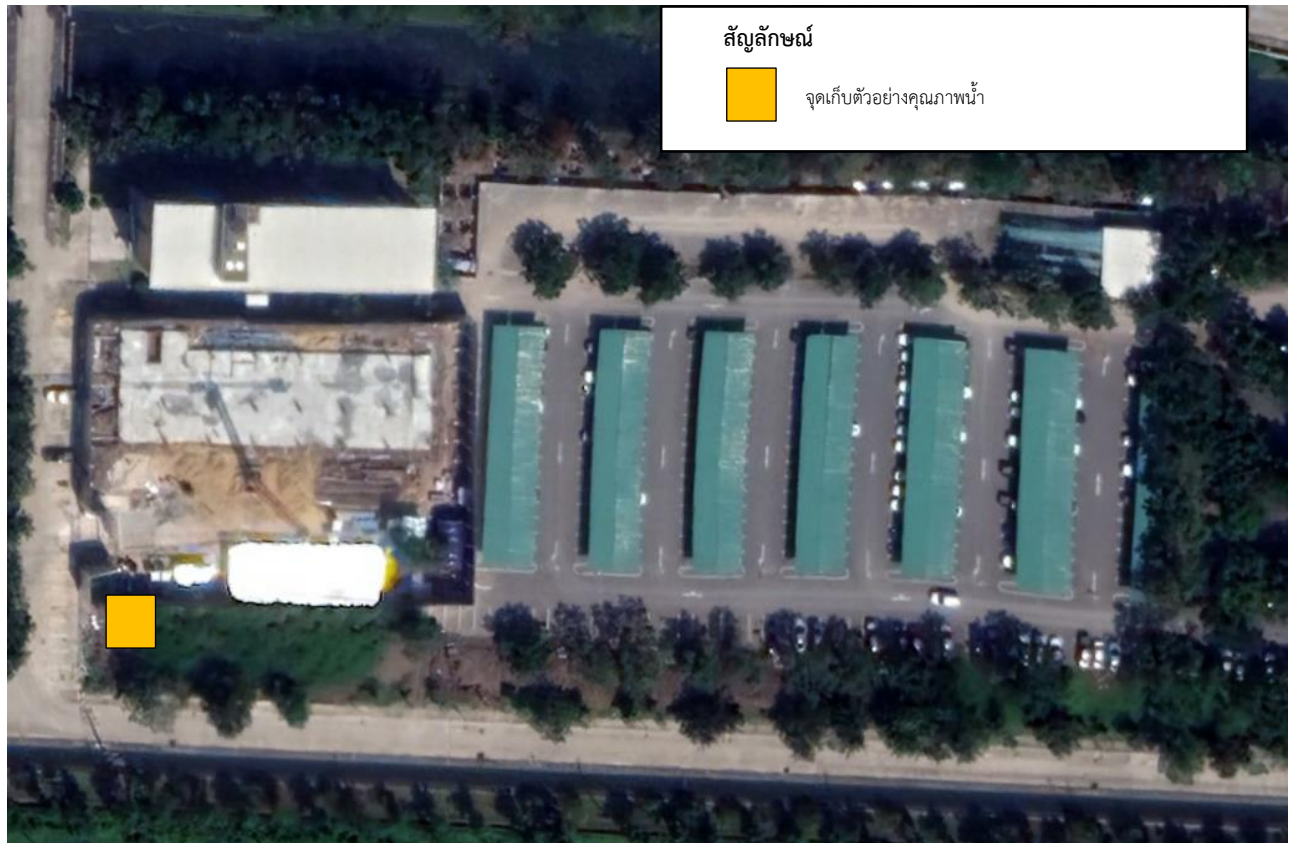
รูปที่ 3.1.7-1 แผนที่แสดงจุดเก็บตัวอย่างคุณภาพน้ำ (ระยะก่อสร้างอาคารหอพักเจ้าหน้าที่ หลังที่ 2)

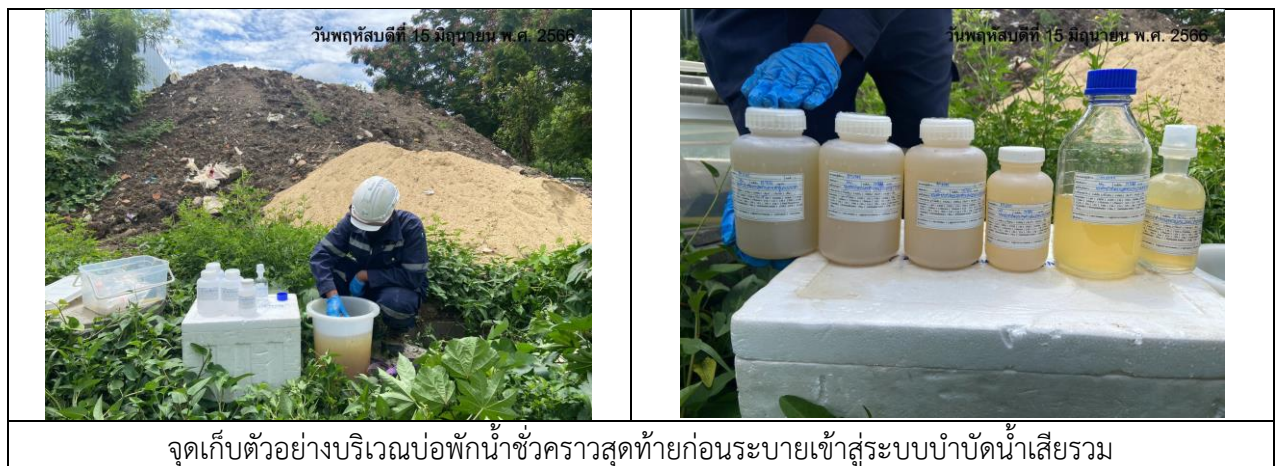
จุดเก็บตัวอย่างบริเวณบ่อบำบัดน้ำชั่วคราวสุดท้ายก่อนระบายเข้าสู่ระบบบำบัดน้ำเสียรวม

รูปที่ 3.1.7-2 ภาพถ่ายการเก็บตัวอย่างคุณภาพน้ำ
ระหว่างเดือนมกราคม-มิถุนายน 2566 (ระยะก่อสร้างอาคารหอพักเจ้าหน้าที่ หลังที่ 2)

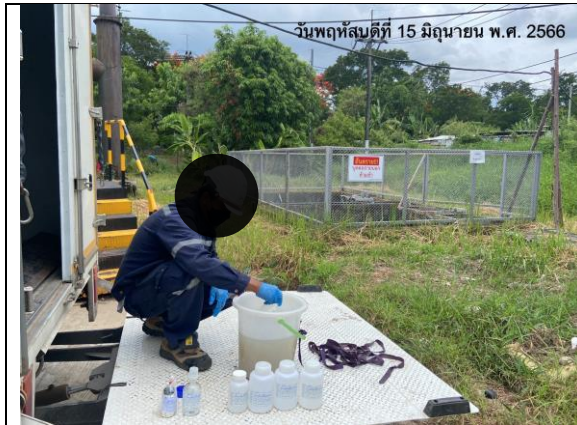
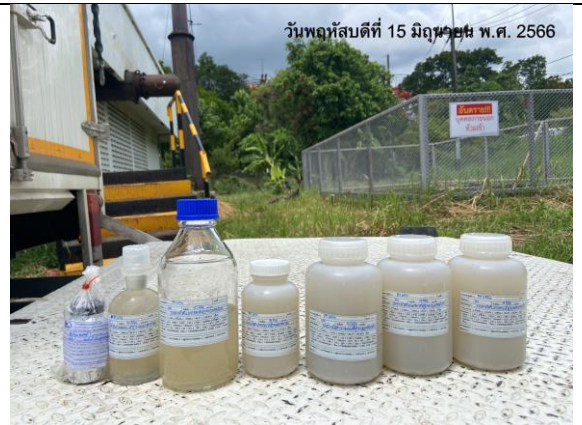
รูปที่ 3.2.1-2 ภาพถ่ายการเก็บตัวอย่างบริเวณบ่อกักน้ำเสียรวมก่อนเข้าสู่ระบบบำบัดน้ำเสีย
ระหว่างเดือนมกราคม-มิถุนายน 2566 (ระยะดำเนินการ)

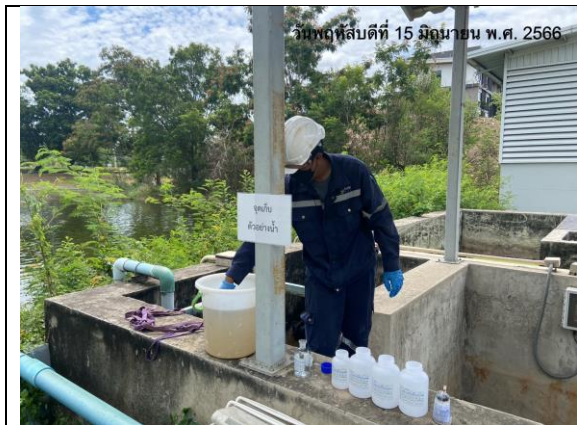
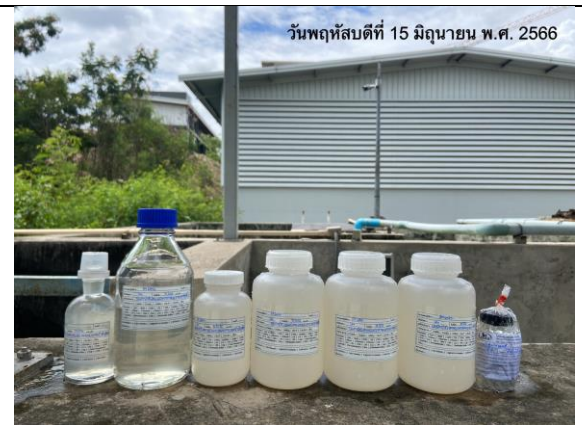
รูปที่ 3.2.1-3 ภาพถ่ายการเก็บตัวอย่างน้ำทิ้งภายหลังการบำบัดของระบบบำบัดน้ำเสีย ชุดที่ 1
ระหว่างเดือนมกราคม-มิถุนายน 2566 (ระยะดำเนินการ)

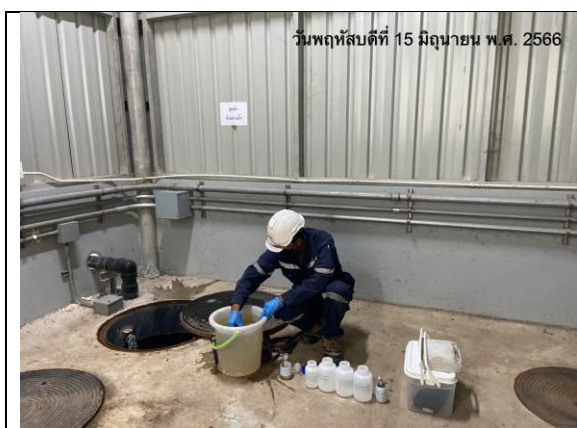
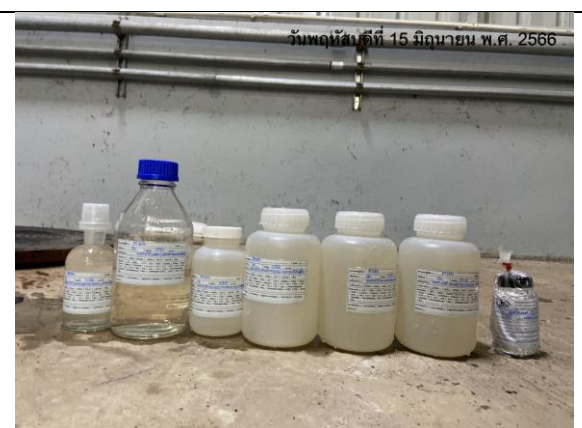
รูปที่ 3.2.1-4 ภาพถ่ายการเก็บตัวอย่างน้ำทิ้งภายหลังการบำบัดของระบบบำบัดน้ำเสีย ชุดที่ 2
ระหว่างเดือนมกราคม-มิถุนายน 2566 (ระยะดำเนินการ)

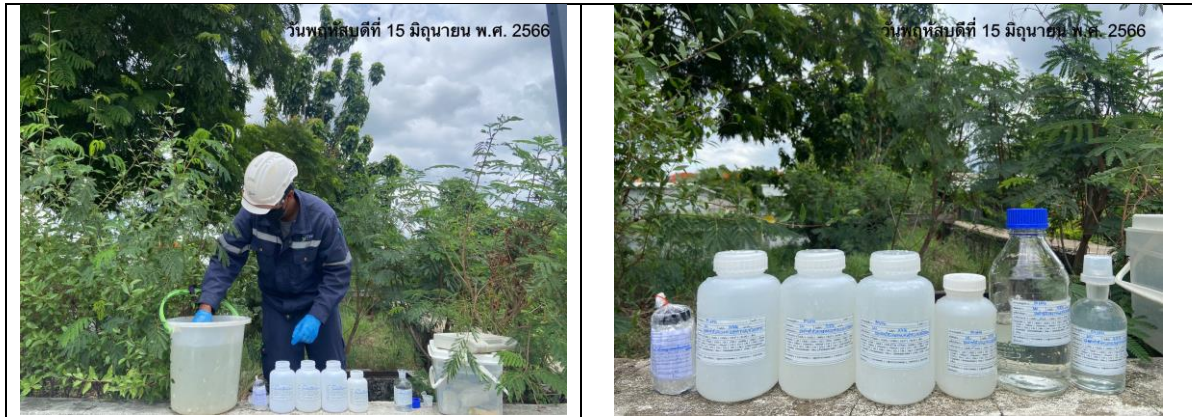
รูปที่ 3.2.1-5 ภาพถ่ายภาพเก็บตัวอย่างน้ำทั้งก่อนระบายลงสู่ท่อระบายน้ำสาธารณะ
ระหว่างเดือนมกราคม-มิถุนายน 2566 (ระยะดำเนินการ)

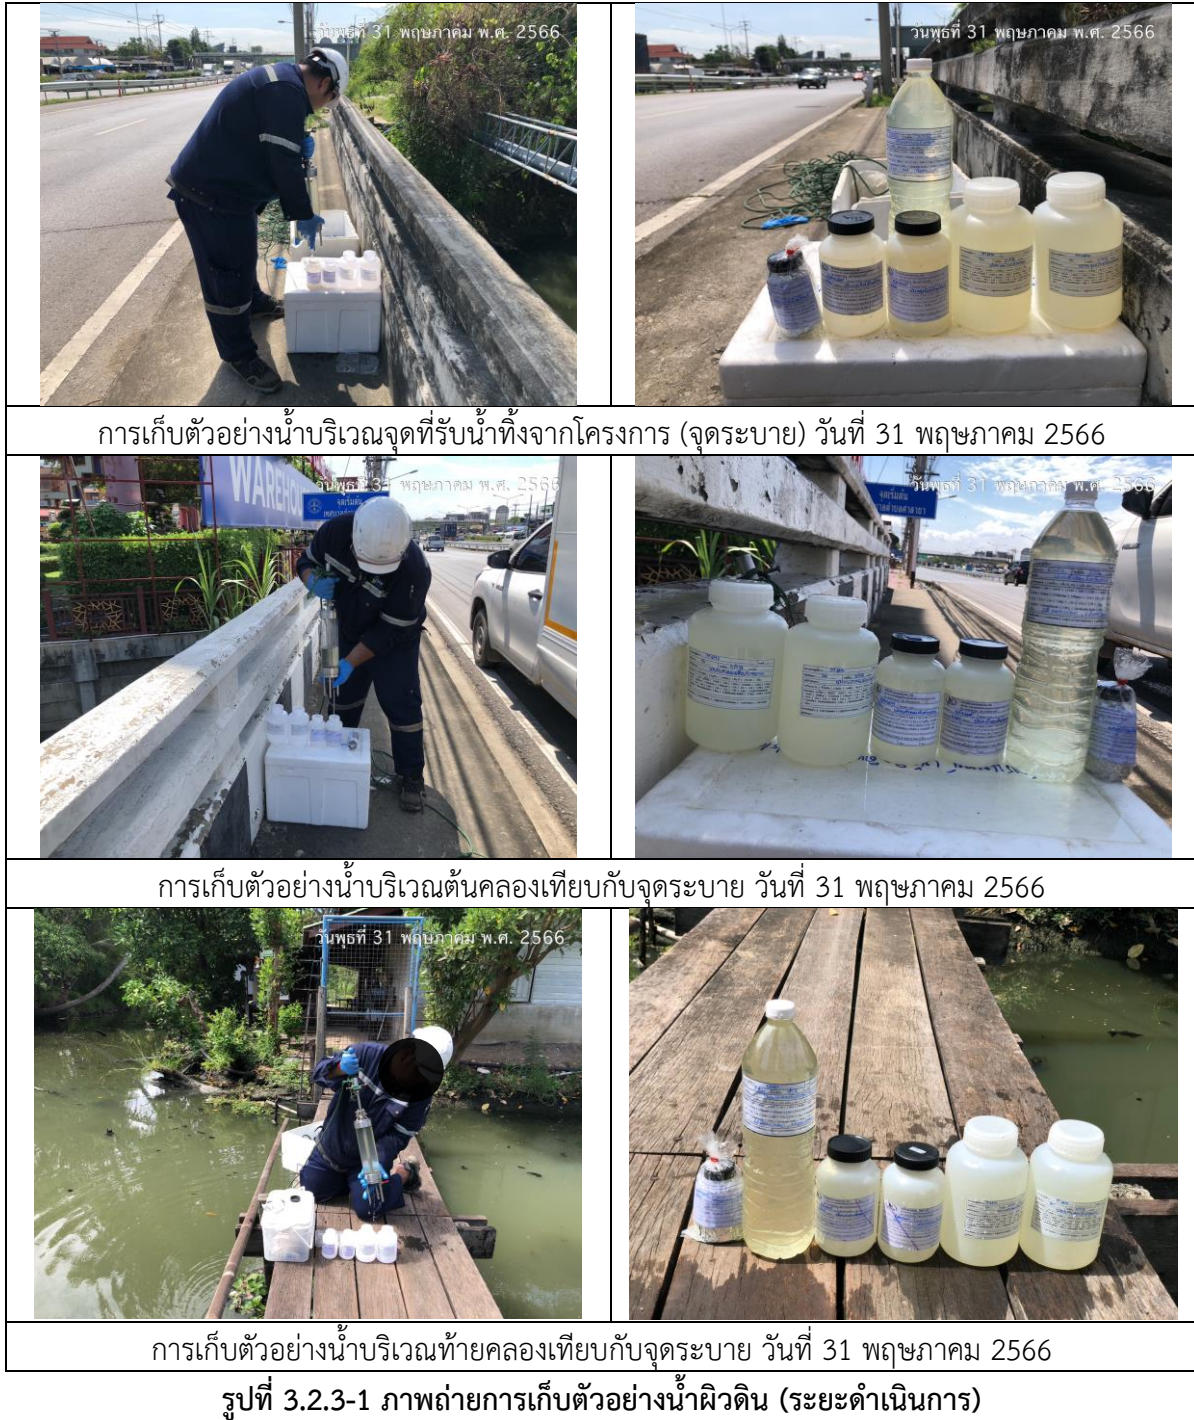
การตรวจวัดคุณภาพน้ำผิวดินในแหล่งรองรับน้ำทิ้ง ได้ดำเนินการตรวจวัดคุณภาพน้ำผิวดินในคลองวัฒนา ซึ่งเป็นแหล่งน้ำธรรมชาติที่อยู่ใกล้แนวท่อระบายน้ำสาธารณะที่รับน้ำทิ้งจากศูนย์การแพทย์ฯ มากที่สุด ระยะห่างจากโครงการประมาณ 460 เมตร เพื่อเฝ้าระวังและติดตามการเปลี่ยนแปลงคุณภาพน้ำในแหล่งน้ำธรรมชาติ โดยทำการเก็บน้ำ จำนวน 3 จุด ได้แก่ 1) บริเวณจุดที่รับน้ำทิ้งจากโครงการ (จุดระบาย) 2) บริเวณต้นคลองเทียบกับจุดระบาย และ 3) บริเวณท้ายคลองเทียบกับจุดระบาย (ภาพถ่ายการเก็บตัวอย่างคุณภาพน้ำผิวดินในแหล่งรองรับน้ำทิ้งรูปที่ 3.2.3-1) โดยน้ำจากคลองวัฒนาจะไหลลงสู่แม่น้ำท่าจีนบริเวณวัดดอนหวาย ซึ่งตามประกาศกรมควบคุมมลพิษ เรื่อง กำหนดประเภทของแหล่งน้ำในแม่น้ำท่าจีน วันที่ 7 มิถุนายน 2537 กำหนดการแบ่งแม่น้ำท่าจีนเป็น 3 ช่วง โดยพื้นที่ของโครงการอยู่ในช่วงที่ 1 (แม่น้ำท่าจีนตั้งแต่ปากแม่น้ำ อำเภอเมืองสมุทรสาคร จังหวัดสมุทรสาคร กิโลเมตรที่ 0 ของกรมเจ้าท่าขึ้นไปทางตอนเหนือจนถึงที่ว่าการอำเภอนครชัยศรี จังหวัดนครปฐม ที่กิโลเมตรที่ 82 จากปากแม่น้ำ) ซึ่งได้กำหนดให้เป็นแหล่งน้ำประเภทที่ 4 คือ แหล่งน้ำที่ได้รับน้ำทิ้งจากกิจกรรมบางประเภท และสามารถเป็นประโยชน์เพื่อการอุปโภคและบริโภค โดยต้องผ่านการฆ่าเชื้อโรคตามปกติ และผ่านกระบวนการปรับปรุงคุณภาพน้ำเป็นพิเศษก่อน และใช้ประโยชน์เพื่อการอุตสาหกรรม

ทั้งนี้เนื่องจากศูนย์การแพทย์ฯ ได้ระบายน้ำทิ้งที่ผ่านการบำบัดลงสู่ทางระบายน้ำสาธารณะซึ่งอยู่ตามแนวถนนบรมราชชนนี มิได้ระบายลงสู่แหล่งน้ำผิวดินในธรรมชาติโดยตรง ซึ่งจากการดำเนินการติดตามตรวจสอบคุณภาพน้ำผิวดินเป็นประจำทุก 6 เดือน มีพารามิเตอร์ที่ทำการวิเคราะห์ ได้แก่ ออกซิเจนที่ละลาย (Dissolved Oxygen) ค่าบีโอดี (BOD) ไนเตรต-ไนโตรเจน ($\text{NO}_3^- - \text{N}$) แอมโมเนียไนโตรเจน ($\text{NH}_3\text{-N}$) แบคทีเรียกลุ่มโคลิฟอร์มแบคทีเรีย (Total Coliform Bacteria) และกัมมันตภาพรังสีรวม (รังสีเบตา, รังสีแอลฟา)
