รายงานผลการปฏิบัติตามมาตรการป้องกันและแก้ไขผลกระทบสิ่งแวดล้อม
และมาตรการติดตามตรวจสอบคุณภาพสิ่งแวดล้อม
ระยะดำเนินการ

โรงแรม กะหลิม รีสอร์ท

ประจำเดือน มกราคม – มิถุนายน พ.ศ. 2566

บริษัท เซาธเทิร์น แล็บ แอนด์ เอ็นจิเนียริง จำกัด

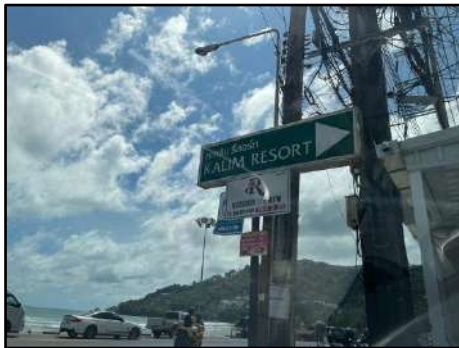
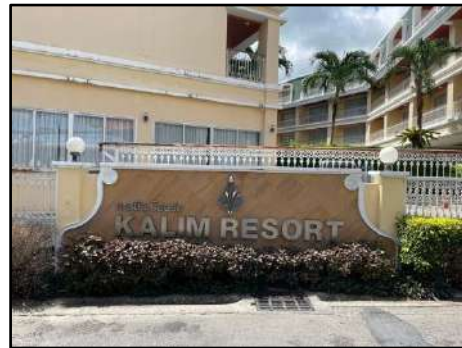
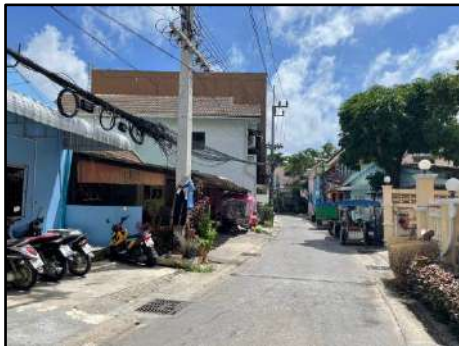
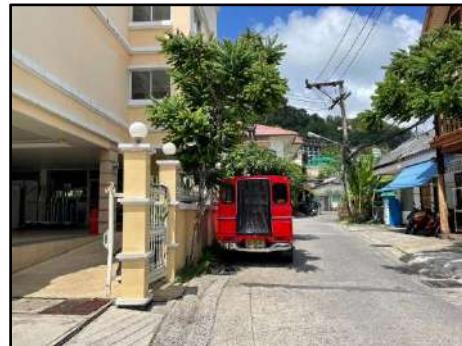
รูปที่ 1 พื้นที่โครงการ

- อาณาเขตโดยรอบ : พื้นที่โครงการมีอาณาเขตติดต่อโดยรอบดังนี้
ทิศเหนือ ติดกับ บ้านพักอาศัย
ทิศใต้ ติดกับ ซอยพระบารมี 6
ทิศตะวันออก ติดกับ ทางสาธารณประโยชน์
และพื้นที่ให้เช่าเป็นที่จอดรถของโครงการ
ทิศตะวันตก ติดกับ บ้านพักอาศัย
- โฉนดที่ดินและกรรมสิทธิ์ที่ดิน : ดำเนินการบนที่ดิน จำนวน 1 แปลง ได้แก่ โฉนดที่ดินเลขที่ 1357 (เลขที่ดิน 7) เนื้อที่ 1-1-97.00 ไร่ หรือคิดเป็นพื้นที่ 2,388.00 ตารางเมตร โดยแปลงที่ดินดังกล่าวเป็นของ บริษัท ภูษาเกียรติ จำกัด (เจ้าของโครงการ)

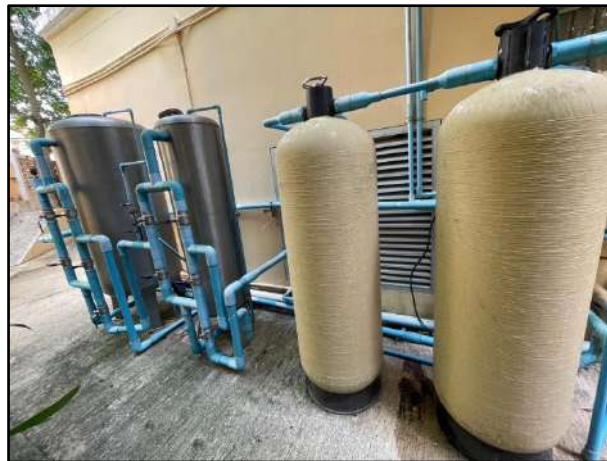
รูปที่ 3 การปรับปรุงคุณภาพน้ำใช้ของโครงการ

อย่างไรก็ตาม โครงการจะจัดให้มีเจ้าหน้าที่และวิศวกรผู้เชี่ยวชาญคอยดูแลระหว่างการก่อสร้างฐานรากของบ่อเก็บน้ำใต้ดิน และดูแลในช่วงเปิดดำเนินการไม่ให้น้ำในบ่อเก็บน้ำใต้ดินเกิดการปนเปื้อนใต้ดินจะมีช่องเปิดสำหรับลงไปล้างทำความสะอาดจำนวน 8 ช่อง เพื่อทำความสะอาดในกาปฏิบัติงานของเจ้าหน้าที่

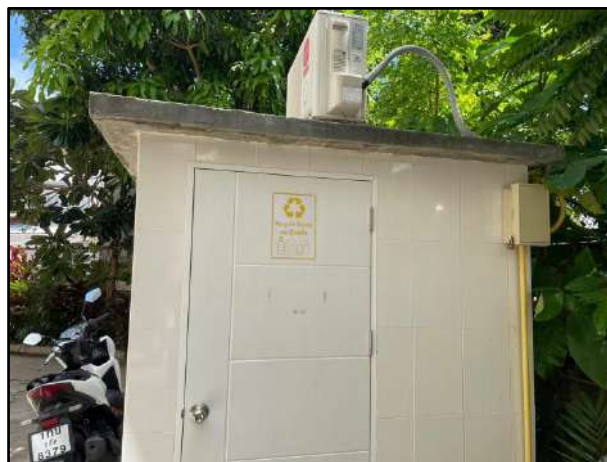
รูปที่ 4 ห้องพักขยะ

- การจัดการขยะอันตราย โครงการจะจัดให้มีห้องพักมูลฝอยอันตราย จำนวน 1 ห้อง แยกจากมูลฝอยประเภทอื่น ๆ โดยในการเก็บรวบรวมขยะมูลฝอยของโครงการนั้น จะกำหนดให้แม่บ้านคัดแยกมูลฝอยอันตรายออกมา และบรรจุใส่ถุงสีแดงมัดปากถุงอย่างมิดชิด ก่อนนำไปทิ้งในห้องพักมูลฝอยอันตราย

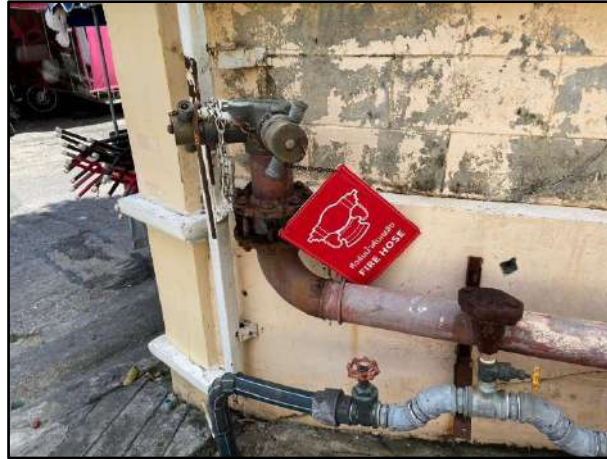
รูปที่ 6 หัวรับน้ำดับเพลิง

2) หัวรับน้ำดับเพลิง (Fire Department Connection: FDC) โครงการจัดให้มีหัวรับน้ำดับเพลิงสำหรับนำน้ำจากรถดับเพลิงเข้าสู่ระบบจ่ายน้ำเพื่อดับเพลิงภายในอาคารโครงการโดยหัวรับน้ำดับเพลิงสำหรับรถดับเพลิงจะใช้แบบ Siamese Connection ขนาด $\text{Ø}6'' \times 2.5'' \times 2.5'' \times 2.5''$ พร้อม Check Valve หัวสวมเร็วจะฝาปิด ใช้สำหรับหัวสูบน้ำจากรถดับเพลิงโดยมีตำแหน่งติดตั้งอยู่บริเวณมุมด้านหน้าพื้นที่โครงการติดกับซอยพระบารมี 6 จำนวน 1 จุด

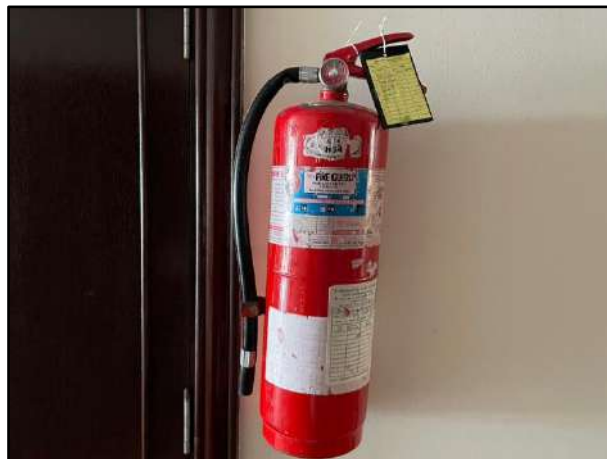
รูปที่ 7 เครื่องดับเพลิงชนิดมือถือ

3) เครื่องดับเพลิงชนิดมือถือ โครงการจะติดตั้งถังดับเพลิงมือถือ ชนิดผงเคมีแห้ง CLASS ABC ขนาด 10 ปอนด์ ไว้ตามจุดต่างๆ ภายในแต่ละอาคาร ซึ่งมีรายละเอียดดังนี้

- ชั้นที่1 ติดตั้งไว้ จำนวน 3 จุด
- ชั้นที่2-4 (ลักษณะเหมือนกัน) ติดตั้งไว้ชั้นละ จำนวน 2 จุด

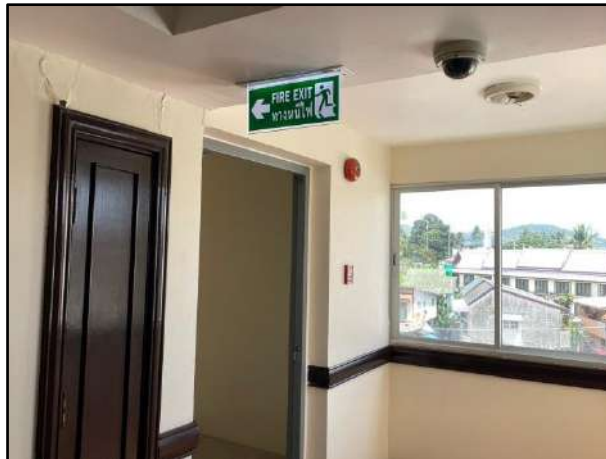
รูปที่ 8 ป้ายบอกทางหนีไฟ

4) ป้ายบอกทางหนีไฟ โครงการจะติดตั้งป้ายบอกทางหนีไฟภายในอาคาร โดยใช้ตัวอักษร ขนาดใหญ่กว่า 10 เซนติเมตร พร้อมชุดชาร์จแบตเตอรี่ หลอดไฟคอมเพล็กฟลูออเรสเซนต์ 1×11 W ซึ่ง มีกำลังเพียงพอในการใช้งานขณะที่แหล่งจ่ายกำลังไฟฟ้าในสภาวะปกติเกิดขัดข้องไม่น้อยกว่า 2 ชั่วโมง โดยมีตำแหน่งการติดตั้งกระจายไปตามจุดต่างๆ ภายในโครงการดังนี้

- ชั้นที่1 ติดตั้งไว้ จำนวน 1 จุด
- ชั้นที่2-4 (ลักษณะเหมือนกัน) ติดตั้งไว้ชั้นละ จำนวน 4 จุด

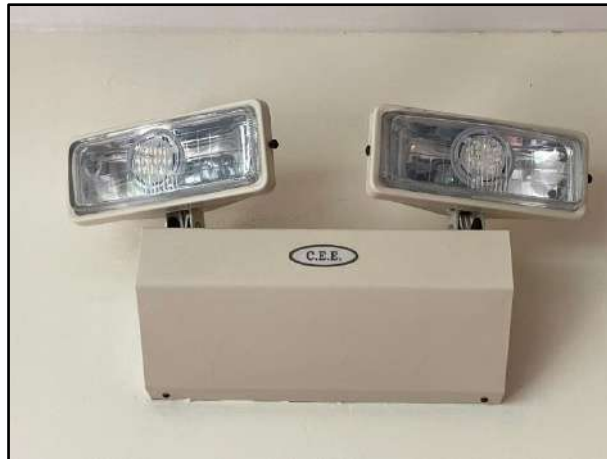
รูปที่ 9 ไฟส่องสว่างฉุกเฉิน

5) ไฟส่องสว่างฉุกเฉิน ไฟส่องสว่างฉุกเฉิน พร้อมชุดชาร์จแบตเตอรี่ และสามารถจ่ายกระแสไฟฟ้าให้กับหลอดไฟที่ต้องพ่วงอยู่ได้ไม่น้อยกว่า 2 ชั่วโมง โดยมีตำแหน่งการติดตั้งกระจายไปตามจุดต่างๆ ภายในโครงการ เพื่อให้มีไฟส่องสว่างอย่างทั่วถึง กรณีเกิดเหตุไฟฟ้าดับ หรือไฟฟ้าขัดข้อง โดยมีตำแหน่งการติดตั้งกระจายไปตามจุดต่างๆ ภายในโครงการดังนี้

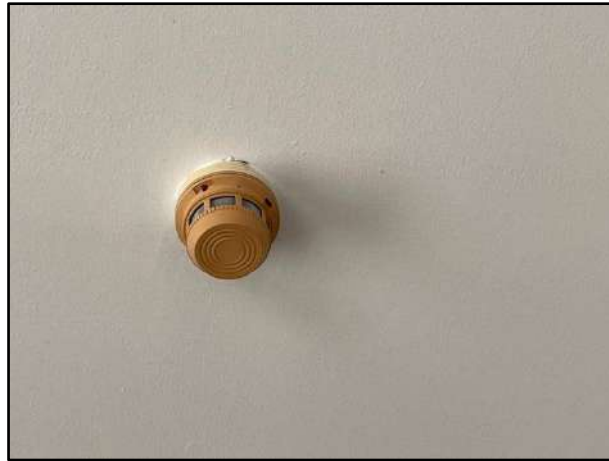
รูปที่ 10 เครื่องตรวจจับควัน (Smoke Detector)

- ชั้นที่1 ติดตั้งไว้ จำนวน 8 จุด
- ชั้นที่2-4 (ลักษณะเหมือนกัน) ติดตั้งไว้ชั้นละ จำนวน 11 จุด

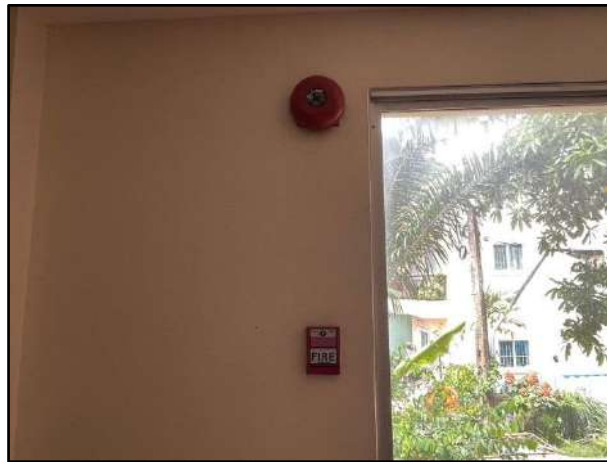
รูปที่ 11 กริ่งสัญญาณเตือนภัย (Alarm Bell)

- ชั้นที่ 1 ติดตั้งไว้ จำนวน 2 จุด
- ชั้นที่ 2-4 (ลักษณะเหมือนกัน) ติดตั้งไว้ชั้นละ จำนวน 2 จุด

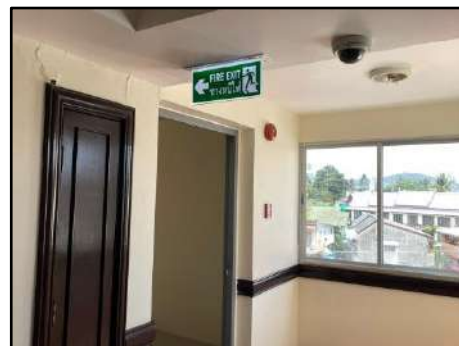
รูปที่ 12 บันไดหลัก บันไดหนีไฟ และประตูหนีไฟ

นอกจากนี้โครงการจะติดตั้งป้ายบอกทางออกฉุกเฉิน ซึ่งแสดงให้เห็นชัดเจนและไม่ใช้สีหรือรูปร่างที่กลมกลืนกับการตกแต่งป้ายอื่นๆ ที่ติดไว้ใกล้เคียงกัน สำหรับป้ายบอกทางหนีไฟจะใช้สัญลักษณ์หนีไฟ พร้อมระบุคำว่า “ทางหนีไฟ” และ “FIRE EXIT” ตัวอักษรสูงไม่น้อยกว่า 15 เซนติเมตรโดยตัวอักษรใช้สีขาวบนพื้นสีเขียว และมีแสงสว่างให้เห็นเด่นชัดตลอดเวลาทั้งภาวะปกติ และภาวะฉุกเฉินไว้ที่บริเวณทางออกสู่บันไดทุกๆ ชั้นของอาคาร ส่วนป้ายบอกตำแหน่งชั้นของอาคารจะติดตั้งหมายเลขชั้นอาคาร ด้วยตัวอักษรสูงไม่น้อยกว่า 15 เซนติเมตร บริเวณโถงบันไดหลักและโถงบันไดหนีไฟทุกชั้นของอาคาร

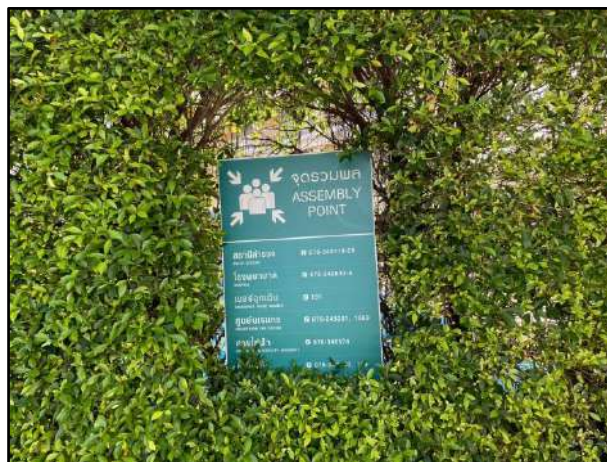
รูปที่ 13 จุดรวมพล

ทั้งนี้ โครงการได้จัดให้มีพื้นที่จุดรวมพลรวม ขนาด 100.00 ตารางเมตร อยู่บริเวณโถงอาคาร 1 ซึ่งคิดเป็นสัดส่วนพื้นที่จุดรวมพล เท่ากับ 0.48 ตารางเมตร/คน จึงสอดคล้องกับแนวทางของสำนักงานนโยบายและแผนทรัพยากรธรรมชาติและสิ่งแวดล้อม ที่กำหนดให้มีสัดส่วนพื้นที่ต่อผู้ให้บริการไม่น้อยกว่า 0.25 ตารางเมตร/คน

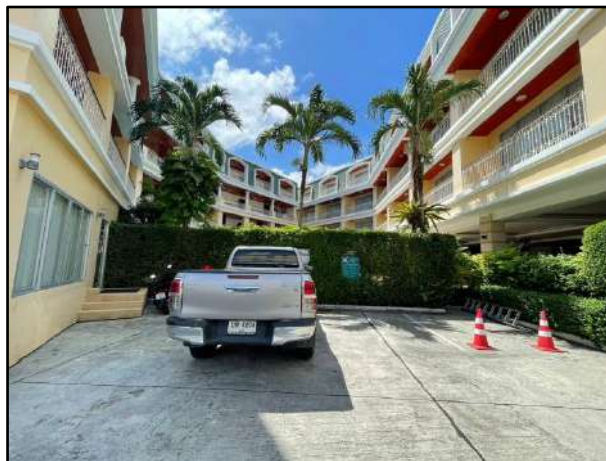
รูปที่ 14 พื้นที่จอดรถ

โครงการจัดให้มีพื้นที่สำหรับจอดรถยนต์ อยู่บริเวณด้านหน้าอาคาร จำนวน 3 คัน และโครงการได้เช่าพื้นที่จอดรถ ที่อยู่ทางด้านทิศตะวันออกของโครงการ โดยสามารถจอดรถได้ 30 คัน (โครงการมีพื้นที่จอดรถยนต์รวมทั้งหมด 33 คัน) แต่ในปัจจุบันทางโครงการไม่ได้ต่อสัญญาเช่าซื้อเนื่องจาก ผู้มาพักอาศัยส่วนใหญ่จะมีรถของโรงแรมคอยรับส่ง จึงไม่มีปัญหาที่จอดรถ ทางโครงการจึงยุติสัญญาเช่าที่ดิน

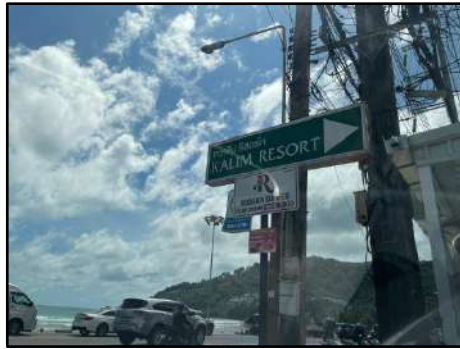
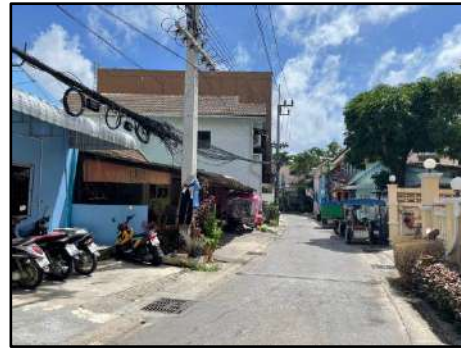
รูปที่ 16 ระบบการจราจร

โครงการจัดให้มีทางเข้า-ออกของโครงการ อยู่บริเวณด้านหน้าโครงการ เชื่อมต่อกับซอยพระบารมี 6 ซึ่งมีลักษณะเป็นถนน คสล. กว้าง 6.00 เมตร มีลักษณะการเดินรถแบบ 2 ทิศทาง

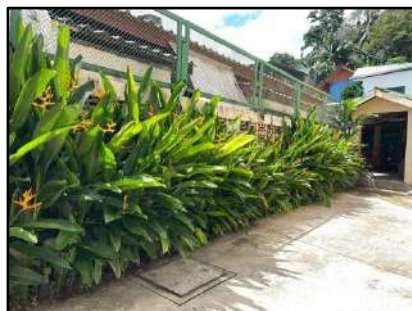
ทรัพยากรสิ่งแวดล้อมและคุณค่าต่าง ๆ/ ผลกระทบต่อสิ่งแวดล้อมที่สำคัญ	มาตรการป้องกันและแก้ไขผลกระทบ สิ่งแวดล้อม	การปฏิบัติตามเงื่อนไข	ปัญหาและ อุปสรรค
1. ทรัพยากรสิ่งแวดล้อมทางกายภาพ 1.1 สภาพภูมิประเทศ <p>การดำเนินโครงการมีลักษณะเป็น โรงแรม โดยไม่มีการก่อสร้างอาคารใหม่แต่ อย่างใดมีเพียงการขอเปลี่ยนการใช้ประโยชน์ ของอาคารเดิมจากอาคารอยู่อาศัยรวมมาเป็น โรงแรมเท่านั้น ดังนั้นเมื่อเปิดดำเนินการดินใน พื้นที่โครงการยังเป็นดินเดิม ซึ่งจะมีควา แข็งแรงมีการยึดเกาะตัวของอนุภาคดินอยู่ แล้ว ประกอบกับกิจกรรมภายในโครงการเป็น เพียงการพักอาศัยไม่มีกิจกรรมใดที่ทำให้ ลักษณะภูมิประเทศเกิดการเปลี่ยนแปลงหรือ เกิดการพังทลายของดินในบริเวณใกล้เคียงแต่ ยังคงความกลมกลืนและสอดคล้องกับบริเวณ พื้นที่ข้างเคียง นอกจากนี้ภายในโครงการ</p>	<p>1. ปลูกรั้วหรือพืชคลุมดินตามความลาดชันของ พื้นที่ภายในพื้นที่โครงการเพื่อป้องกันการชะล้าง ของหน้าดิน</p> <p>2. จัดให้มีรั้วโดยรอบแนวเขตที่ดินของโครงการ สูงไม่เกิน 1.5 เมตร เพื่อป้องกันการพังทลายของดิน ถล่มสู่พื้นที่ข้างเคียง</p>	<p>1. ปฏิบัติตามมาตรการ ทางโครงการปลูกพืชคลุมดินและ เทคอนกรีต เพื่อป้องกันการชะล้างของหน้าดิน</p> <p>2. ปฏิบัติตามมาตรการ โดยโครงการมีแนวรั้วเขตที่ดิน สูง 1.5 เมตรและปลูกต้นไม้เพื่อป้องกันการพังทลายของดิน</p>

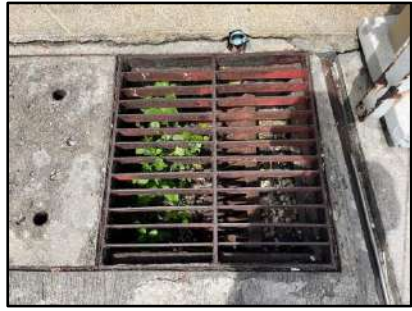
ทรัพยากรสิ่งแวดล้อมและคุณค่าต่าง ๆ/ ผลกระทบต่อสิ่งแวดล้อมที่สำคัญ	มาตรการป้องกันและแก้ไขผลกระทบ สิ่งแวดล้อม	การปฏิบัติตามเงื่อนไข	ปัญหาและ อุปสรรค
	<p>- ไม่ล้างรถบ่อยครั้งจนเกินไป เพราะนอกจากจะมีความสิ้นเปลืองน้ำแล้ว ยังทำให้เกิดสนิม</p> <p>5. จัดให้มีเจ้าหน้าที่คอยดูแลรักษาระบบเส้นท่อสำหรับส่งน้ำให้อยู่ในสภาพดีอยู่เสมอ หากพบว่าชำรุดเสียหายให้ทำการซ่อมแซมทันที</p> <p>6. ล้างทำความสะอาดถึงสำรองน้ำใช้ทุก 6 เดือน</p>	<p>- ปฏิบัติตามมาตรการ ทางโครงการไม่มีรถประจำโรงแรม จึงไม่จำเป็นต้องใช้น้ำในการล้างรถ</p> <p>5. ปฏิบัติตามมาตรการ โดยมีแผนวิศวกรรมเป็นผู้รับผิดชอบ หากพบว่ามีกรั่วไหลของน้ำจะดำเนินการแก้ไขทันที</p> <p>6. ปฏิบัติตามมาตรการ โดยมีแผนวิศวกรรมเป็นผู้รับผิดชอบ และว่าจ้างให้บริษัทเอกชนที่มีใบอนุญาตเข้ามาดำเนินการล้างทำความสะอาดถึงเก็บน้ำเป็นประจำ</p>	<p>- ไม่มีปัญหาและอุปสรรค</p> <p>- ไม่มีปัญหาและอุปสรรค</p> <p>- ไม่มีปัญหาและอุปสรรค</p>
<p>3. การระบายน้ำ</p> <p>เมื่อโครงการเปิดดำเนินการในบริเวณนี้จะก่อให้เกิดการเปลี่ยนแปลงการใช้ที่ดินอย่างถาวรจากเดิมพื้นที่ว่างเปล่ามิได้มีการใช้ประโยชน์แต่อย่างใด โดยในการพัฒนาโครงการได้มีการปรับสภาพพื้นที่ให้เหมาะสมต่อการก่อสร้างอาคาร พร้อมกันนี้โครงการได้มีการจัดให้มีพื้นที่สีเขียวไว้พักผ่อน แต่อย่างไรก็ตามถึงแม้ว่าจะมีพื้นที่ที่มีการจัดภูมิสถาปัตย์ปริมาณน้ำฝนที่ซึมลงใต้ดินก็จะลดลงเนื่องจากในบริเวณพื้นที่โครงการมีส่วนที่</p>	<p>1. ติดตั้งตะแกรงดักมูลฝอยบริเวณจุดระบายน้ำเข้าสู่ท่อระบายน้ำและมีการลอกตะแกรงทุกเดือน</p>	<p>1. ปฏิบัติตามมาตรการ โดยติดตั้งตะแกรงดักมูลฝอยบริเวณจุดระบายน้ำเข้าสู่ท่อระบายน้ำ</p>

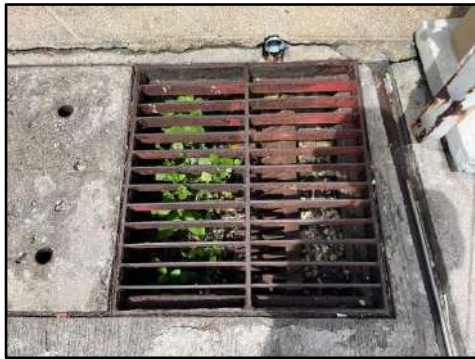
ทรัพยากรสิ่งแวดล้อมและคุณค่าต่าง ๆ/ ผลกระทบต่อสิ่งแวดล้อมที่สำคัญ	มาตรการป้องกันและแก้ไขผลกระทบ สิ่งแวดล้อม	การปฏิบัติตามเงื่อนไข	ปัญหาและ อุปสรรค
<p>ก่อนและหลังพัฒนาโครงการพบว่า ปริมาณน้ำฝนภายหลังการพัฒนาโครงการที่ต้องกักเก็บเป็นเวลอย่างน้อย 3 ชั่วโมง เท่ากับ 81.40 ลูกบาศก์เมตร ซึ่งหากเปรียบเทียบกับความจุของบ่อหน่วงน้ำ ซึ่งมีขนาด 90.00 ลูกบาศก์เมตร พบว่าสามารถรองรับปริมาณน้ำฝนบริเวณพื้นที่โครงการได้อย่างเพียงพอ</p> <p>การระบายน้ำทิ้ง น้ำเสียที่เกิดจากผู้ใช้บริการและจากกิจกรรมภายในโครงการจะถูกรวบรวมเข้าสู่ระบบบำบัดน้ำเสียของโครงการ หลังจากนั้น น้ำทิ้งที่ผ่านกระบวนการบำบัดแล้วจะถูกปล่อยให้ไหลผ่านบ่อตรวจคุณภาพน้ำทิ้ง ก่อนจะถูกระบายลงสู่รางระบายน้ำสาธารณะริมซอยพระบารมี 6 เพื่อรวบรวมเข้าสู่ระบบบำบัดน้ำเสียรวมของเทศบาลเมืองป่าตองต่อไป ดังนั้น กระบวนการระบายน้ำทิ้งของโครงการในระยะดำเนินการจะมีผลกระทบต่อกระบวนการระบายน้ำของชุมชนในระดับต่ำ</p>	<p>เสมอ โดยจะต้องมีอย่างน้อย 2 เครื่อง (สำรอง 1 เครื่อง)</p> <p>7. จัดให้มีการขุดลอก ถัดล้างทำความสะอาดภายในรางระบายน้ำ (Gutter) ภายในโครงการอย่างสม่ำเสมอ เพื่อให้ไหลได้อย่างสะดวก</p> <p>8. จัดให้มีที่ระบายน้ำ เพื่อระบายน้ำจากรางระบายน้ำฝน (Gutter) ลงสู่บ่อหน่วงน้ำของโครงการ ก่อนจะระบายออกต่อไป</p>	<p>7. ปฏิบัติตามมาตรการ โดยแผนกคนสวนและแม่บ้านจะทำความสะอาดบริเวณรางระบายน้ำโดยรอบโครงการอยู่เสมอ</p> <p>8. ปฏิบัติตามมาตรการ โครงการมีที่ระบายน้ำอยู่โดยรอบโครงการ</p>

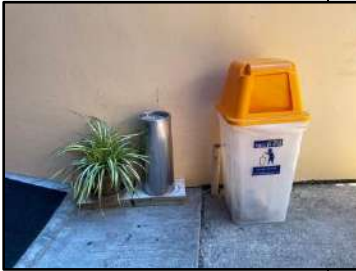
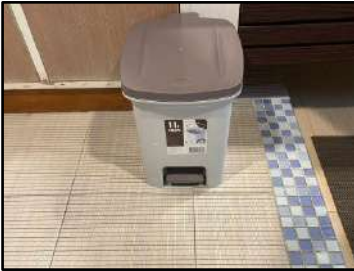
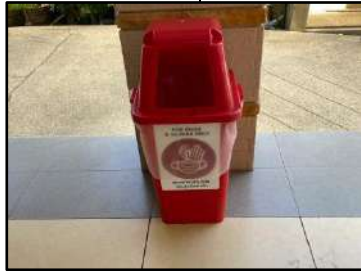
2. จัดให้มีพนักงานทำความสะอาดจัดเก็บมูลฝอย จากทุกจุดภายในโครงการทุกวัน และคัดแยกมูล ฝอยก่อนนำไปรวมไว้ที่ห้องพักมูลฝอยรวม เพื่อร รถเก็บขนมูลฝอยของเทศบาลเมืองป่าตอง มา จัดเก็บต่อไป 3. การเก็บมูลฝอยใส่ถุงต้องไม่ให้มีปริมาณหรื น้ำหนักมากเกินไป 4. ก่อนรวบรวมมูลฝอยจากจุดต่างๆ ไปยังห้องพัก มูลฝอยรวม ต้องมัดปากถุงให้แน่น เพื่อป้องกันมูล ฝอยกระจัดกระจายและสะดวกต่อการขนย้าย 5. จัดให้มีการทำความสะอาดห้องพักมูลฝอยรวม สัปดาห์ละ 1 ครั้ง เพื่อป้องกันการเพาะตัวของเชื้อ

2. ปฏิบัติตามมาตรการ โครงการมีแผนแม่บ้านเป็น ผู้รับผิดชอบดูแลเรื่องการเก็บมูลฝอยและทำความสะอาด ถังเก็บมูลฝอยให้สะอาดอยู่เสมอ 3. ปฏิบัติตามมาตรการ โครงการมีแผนแม่บ้านเป็นผู้ดูแล รับผิดชอบ 4. ปฏิบัติตามมาตรการ โครงการมีแผนแม่บ้านเป็นผู้ดูแล รับผิดชอบ 5. ปฏิบัติตามมาตรการ โครงการมีแผนแม่บ้านเป็นผู้ดูแล รับผิดชอบ

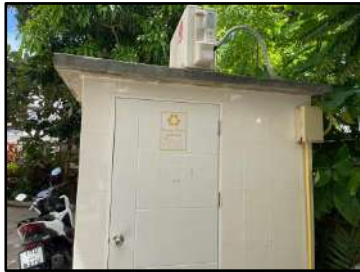
ทรัพยากรสิ่งแวดล้อมและคุณค่าต่าง ๆ/ ผลกระทบต่อสิ่งแวดล้อมที่สำคัญ	มาตรการป้องกันและแก้ไขผลกระทบ สิ่งแวดล้อม	การปฏิบัติตามเงื่อนไข	ปัญหาและ อุปสรรค
จากโครงการได้มากกว่า 3 วัน ซึ่งจะช่วยลดผลกระทบด้านปัญหามลพิษตกค้างได้ในระดับหนึ่ง ดังนั้น คาดว่าผลกระทบที่เกิดขึ้นจากมลพิษโครงการจะอยู่ในระดับต่ำ	<p>13. ในช่วงที่มีการจอดรถเก็บขนมูลฝอย โครงการจะต้องจัดให้มีเจ้าหน้าที่อำนวยความสะดวกให้แก่ผู้ที่สัญจรผ่านไป-มาบนถนนหน้าโครงการ หรือผู้ที่เข้าสู่พื้นที่โครงการ</p> <p>14. ในกรณีที่มีการเข้าเก็บขนมูลฝอยในช่วงเวลากลางคืนเจ้าหน้าที่ของโครงการจะต้องมีไฟฉายหรือไฟกระพริบสำหรับส่องสว่างให้ผู้สัญจรผ่านไป-มา มองเห็นได้ในระยะไกล</p> <p>15. ในการลำเลียงมูลฝอยมาถึงของแม่บ้านของโครงการจะต้องให้ถูรวบรวมมูลฝอยอยู่ในสภาพที่พร้อมสำหรับการลำเลียงออกได้ทันทีที่เจ้าหน้าที่มาเก็บขน เพื่อลดระยะเวลาในการจอดของรถเก็บขนมูลฝอยให้น้อยที่สุด</p>

<p>13. ปฏิบัติตามมาตรการ มีเจ้าหน้าที่แผนกแม่บ้านเป็นผู้ดูแล</p> <p>14. ปฏิบัติตามมาตรการ โครงการมีเจ้าหน้าที่คอยอำนวยความสะดวกในช่วงที่มีการเข้าเก็บขนมูลฝอยและนอกจากนี้ทางโครงการยังติดตั้งไฟส่องสว่างไว้ทั่วบริเวณที่เก็บขนอีกด้วย</p> <p>15. ปฏิบัติตามมาตรการ มีเจ้าหน้าที่แผนกแม่บ้านเป็นผู้ดูแล</p>	<p>- ไม่มีปัญหาและอุปสรรค</p> <p>- ไม่มีปัญหาและอุปสรรค</p> <p>- ไม่มีปัญหาและอุปสรรค</p>

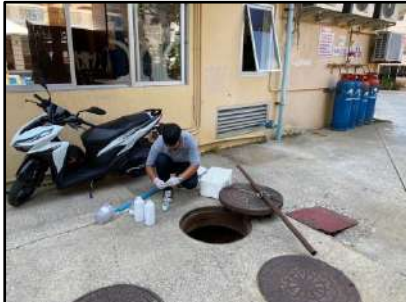
<p>3. ไม่ปฏิบัติตามมาตรการ ทางโครงการไม่ได้แยกมาตรวัด ฟ้าออกจากส่วนอื่นๆของโครงการ</p> <p>4. ปฏิบัติตามมาตรการ โครงการได้ว่าจ้างบริษัทเอกชน เข้ามาเก็บตัวอย่างน้ำเสียเพื่อทำการวิเคราะห์เป็นประจำ ทุกเดือน</p>	<p>- ไม่มี ปัญ หา และอุปสรรค</p> <p>- ไม่มี ปัญ หา และอุปสรรค</p>

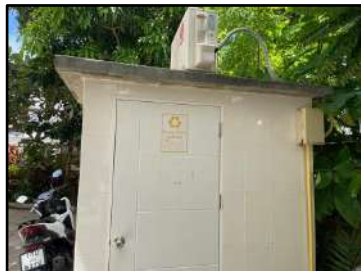
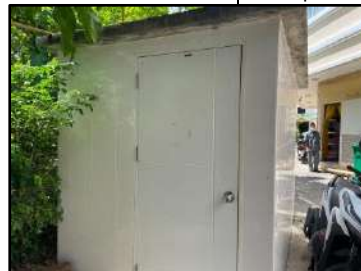
</div> <p>2. ปฏิบัติตามมาตรการ โครงการมีแผนแม่บ้านเป็นผู้รับผิดชอบดูแลเรื่องการทำมาสะอาดหลังจากทางเอกชนเข้ามาเก็บขนแล้วจะทำมาสะอาดอย่างน้อยสัปดาห์ละ 1 ครั้ง</p>	<p>- ไม่มี ปัญหาและอุปสรรค</p> <p>- ไม่มี ปัญหาและอุปสรรค</p> <p>- ไม่มี ปัญหาและอุปสรรค</p>

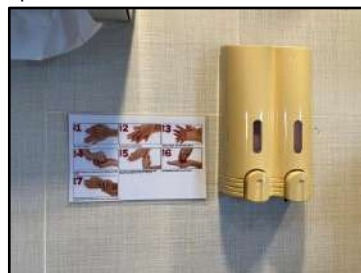
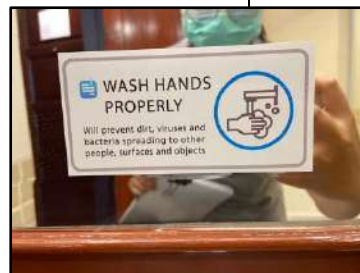
ทรัพยากรสิ่งแวดล้อมและคุณค่าต่าง ๆ/ ผลกระทบต่อสิ่งแวดล้อมที่สำคัญ	มาตรการป้องกันและแก้ไขผลกระทบ สิ่งแวดล้อม	การปฏิบัติตามเงื่อนไข	ปัญหาและ อุปสรรค
	1.3 คนเป็นพาหะนำโรค (1) ในช่วงที่มีการระบาดของโรคไม่ใช้มือเปล่าในการสัมผัสสัตว์ปีกที่ป่วยหรือตาย แต่ต้องทำการสวมถุงมือ สวมผ้าปิดปาก จมูก และล้างมือด้วยสบู่และน้ำทุกครั้ง กรณีไม่มีถุงมือจะใช้ถุงพลาสติกหุ้มหัวสวมมือหลายๆชั้น ก่อนจับ	1. ปฏิบัติตามมาตรการ โครงการมีป้ายประชาสัมพันธ์ห้ามใช้มือสัมผัสอาหาร และนอกจากนี้ ยังมีป้ายประชาสัมพันธ์ถึงความสำคัญของการล้างมือและขั้นตอนการล้างมือให้ถูกสุขลักษณะอีกด้วย

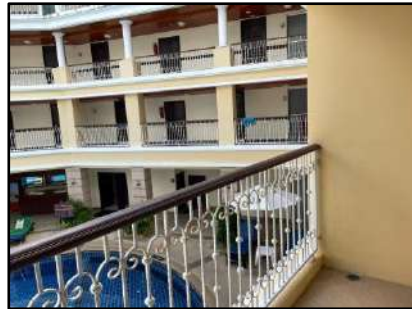
ทรัพยากรสิ่งแวดล้อมและคุณค่าต่าง ๆ/ ผลกระทบต่อสิ่งแวดล้อมที่สำคัญ	มาตรการป้องกันและแก้ไขผลกระทบ สิ่งแวดล้อม	การปฏิบัติตามเงื่อนไข	ปัญหาและ อุปสรรค
	<p>(3) จัดให้มีการตรวจสอบระบบป้องกันและเตือนอัคคีภัย ให้สามารถใช้งานได้อยู่เสมอ หากพบว่ามี การเสียหาย หรือใช้การได้ให้รีบดำเนินการแก้ไขทันที</p> <p><u>อุบัติเหตุจากการตกจากที่สูง</u></p> <p>(1) จัดให้มีราวกันตก ความสูง 1 เมตร บริเวณระเบียงสำหรับแต่ละห้องพัก</p> <p>2.ด้านสุขภาพจิต ได้แก่ ความเครียด ความวิตกกังวล เป็นต้น</p> <p>(1)โครงการต้องจัดทำข้อบังคับ กำหนดหลักเกณฑ์เกี่ยวกับการพักอาศัยให้ผู้พักอาศัยปฏิบัติ โดยเน้นการไม่ก่อให้เกิดการรบกวนผู้พักอาศัยในโครงการและบริเวณใกล้เคียง</p>	<p>3. ปฏิบัติตามมาตรการ โครงการมีการตรวจเช็คระบบป้องกันและเตือนอัคคีภัย ให้สามารถใช้งานได้อยู่เสมอเป็นประจำทุกเดือน โดยแสดงดังภาคผนวก ช</p> <p>1. ปฏิบัติตามมาตรการ โครงการมีราวกันตก ความสูง 1 เมตร บริเวณระเบียงสำหรับแต่ละห้องพัก</p>

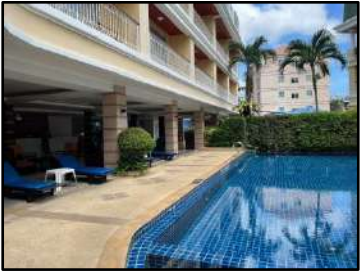
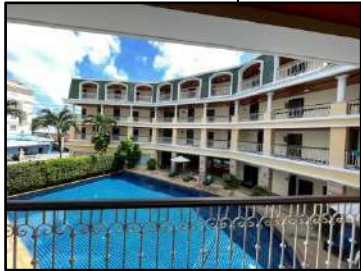
ทรัพยากรสิ่งแวดล้อมและคุณค่าต่าง ๆ/ ผลกระทบต่อสิ่งแวดล้อมที่สำคัญ	มาตรการป้องกันและแก้ไขผลกระทบ สิ่งแวดล้อม	การปฏิบัติตามเงื่อนไข	ปัญหาและ อุปสรรค
	<p>(2) จัดให้มีพื้นที่สีเขียวภายในโครงการเพื่อเป็นที่พักผ่อนหย่อนใจ ทำให้เกิดความผ่อนคลาย</p> <p>(3) ดูแลสภาพพื้นที่สีเขียวของโครงการให้สวยงามและมีความสมบูรณ์อยู่ตลอดเวลา</p> <p>(4) ควบคุมดูแลการใช้ประโยชน์อาคารของผู้พักอาศัยและพนักงานมิให้เกิดทัศนียภาพที่ไม่ดีต่อผู้พบเห็น</p> <p><u>มาตรการป้องกันการแพร่กระจายของเชื้อโรคจากระบบปรับอากาศและระบายอากาศ</u></p> <p>1. ตรวจสอบการติดตั้งหอผึ่งเย็นของโครงการให้มีรายละเอียดเป็นไปตามที่มีวิศวกรได้ออกแบบไว้ เพื่อการควบคุมเชื้อลีสซิโอเนลล่าตามข้อกำหนดในประกาศอนามัย ดังนี้</p>	<p>2. ปฏิบัติตามมาตรการ โครงการจัดให้มีพื้นที่สีเขียวอยู่โดยรอบโครงการ</p> <p>3. ปฏิบัติตามมาตรการ โครงการมีแผนคนสวนผู้รับผิดชอบ หากพบว่าต้นไม้ตายจะทำการปลูกทดแทนทันที</p> <p>4. ปฏิบัติตามมาตรการ โครงการคอยดูแลทัศนียภาพของโครงการให้สวยงามอยู่เสมอ</p> <div data-bbox="1256 767 1615 1038">

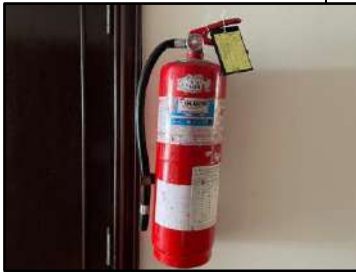
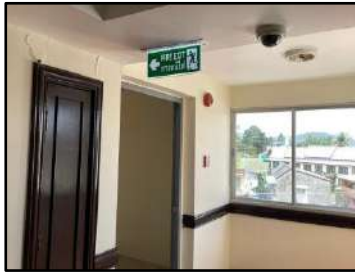
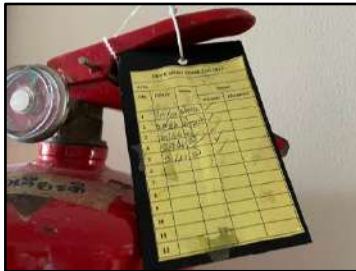
ทรัพยากรสิ่งแวดล้อมและคุณค่าต่าง ๆ/ ผลกระทบต่อสิ่งแวดล้อมที่สำคัญ	มาตรการป้องกันและแก้ไขผลกระทบ สิ่งแวดล้อม	การปฏิบัติตามเงื่อนไข	ปัญหาและ อุปสรรค
<p>ป้องกันและควบคุมอุบัติเหตุให้เป็นไปตามข้อกำหนดดังกล่าว ซึ่งมีรายละเอียดการติดตั้งระบบป้องกันและควบคุมอุบัติเหตุ รวมทั้งรายละเอียดโครงการที่เกี่ยวกับการอพยพคนออกจากโครงการ รวมทั้งแผนอพยพคนกรณีเกิดเหตุเพลิงไหม้ภายในโครงการดังนี้</p> <p>(1) ระบบป้องกันอุบัติเหตุ</p> <p>1) ระบบท่อน้ำดับเพลิงโครงการมีการติดตั้งตู้เก็บสายฉีดน้ำดับเพลิงพร้อมอุปกรณ์ (Fire Hose Cabinet: FHC) โดยแต่ละตู้ประกอบด้วย วาล์วฉีดน้ำดับเพลิงขนาด 2.5 นิ้ว แบบข้อต่อสวมเร็ว 1 ชุด ชุดสายฉีดน้ำดับเพลิงขนาดเส้นผ่านศูนย์กลาง 25 มิลลิเมตร 1 ชุด ความยาวสายฉีดน้ำดับเพลิง 100 ฟุต โดยตำแหน่งติดตั้ง FHC นั้น โครงการได้ติดตั้งตู้ FHC ไว้ภายในอาคาร 1 และอาคาร 2 ทุกชั้น ชั้นละ 1 จุด นอกจากนี้ โครงการมีการติดตั้งตู้เก็บสายฉีดน้ำดับเพลิงพร้อมอุปกรณ์ (Fire Hose Cabinet: FHC) ไว้ภายนอกอาคาร โดยติดตั้งไว้โดยรอบพื้นที่โครงการจำนวน 4 จุด</p> <p>2) หัว รั บ น้ำ ดับ เพลิง (Fire</p>

<p>2.ปฏิบัติตามมาตรการ โครงการมีแผนวิศวกรรมเป็น ผู้รับผิดชอบตรวจเช็คประสิทธิภาพของอุปกรณ์เป็นประจำทุกเดือน ตามเอกสารในภาคผนวก จ</p>

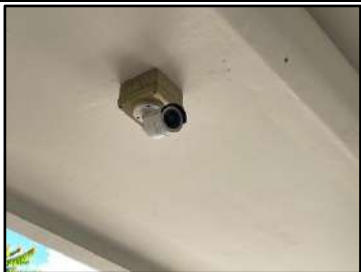
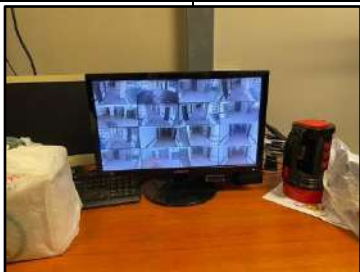
ทรัพยากรสิ่งแวดล้อมและคุณค่าต่าง ๆ/ ผลกระทบต่อสิ่งแวดล้อมที่สำคัญ	มาตรการป้องกันและแก้ไขผลกระทบ สิ่งแวดล้อม	การปฏิบัติตามเงื่อนไข	ปัญหาและ อุปสรรค
<p>พื้นที่เขียว และมีแสงสว่างให้เห็นเด่นชัดตลอดเวลาทั้งภาวะปกติและภาวะฉุกเฉินไว้ที่บริเวณทางออกสู่นับได้ทุกๆ ชั้นของอาคาร ส่วนป้ายบอกตำแหน่งชั้นของอาคารจะติดตั้งหมายเลขชั้นอาคาร ด้วยตัวอักษรสูงไม่น้อยกว่า 15 เซนติเมตร บริเวณโถงบันไดหลักและโถงบันไดหนีไฟทุกชั้นของอาคาร</p> <p>3) การลำเลียงคนออกนอกอาคารและจุดรวมพลภายในโครงการ</p> <p>การลำเลียงผู้ให้บริการออกนอกอาคาร จะใช้บันไดหลักของแต่ละอาคาร ก่อนเคลื่อนย้ายตามเส้นทางหนีไฟที่กำหนดไปยังจุดรวมพลต่างๆ ภายในโครงการซึ่งมีขนาดพื้นที่จุดรวมพล 100.00 ตารางเมตร</p> <p>(1) จุดรวมพลของโครงการ</p> <p>การจัดเตรียมพื้นที่รวมคนเพื่อนับยอดผู้ให้บริการภายในโครงการ และเคลื่อนย้ายออกนอกพื้นที่โครงการ โดยจะเคลื่อนย้ายคนออกไปยังพื้นที่ปลอดภัยโดยเร็วที่สุด ซึ่งโครงสร้างจะต้องจัดเตรียมพื้นที่จุดรวมพลทั้งสิ้นต้องไม่น้อยกว่า 51.50 ตารางเมตร (คิดจากจำนวนผู้อพยพประมาณ 206 คน(พนักงาน</p>	<p>(3) จัดให้มีเจ้าหน้าที่และเครื่องมือสำหรับตรวจสอบหาอาวุธที่ต้องสงสัย</p> <p>(4) จัดให้มีเจ้าหน้าที่และเครื่องมือสำหรับตรวจสอบหาวัตถุระเบิดที่ต้องสงสัย</p> <p>(5) กำหนดแผนฉุกเฉินในการป้องกันการเกิดและขณะที่เกิดวินาศภัยในพื้นที่โครงการ</p> <p>(6) ติดตั้งป้ายประชาสัมพันธ์การปฏิบัติตนเองผู้เข้าพักโรงแรมขณะก่อนการเกิดวินาศภัยและขณะที่เกิดวินาศภัย เพื่อป้องกันการตื่นตระหนก</p>	<div style="display: flex; justify-content: space-around;">

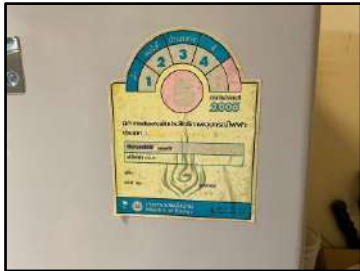
ทรัพยากรสิ่งแวดล้อมและคุณค่าต่าง ๆ/ ผลกระทบต่อสิ่งแวดล้อมที่สำคัญ	มาตรการป้องกันและแก้ไขผลกระทบ สิ่งแวดล้อม	การปฏิบัติตามเงื่อนไข	ปัญหาและ อุปสรรค
	<p>พลังงานสูงสุด (HighEconomic Efficiency Ratio (EER))</p> <p>2) บำรุงรักษาอุปกรณ์ระบบปรับอากาศ เพื่อรักษาระดับการใช้ไฟฟ้าให้ต่ำ โดยขอแนะนำทั่วไป มีดังนี้</p> <ul style="list-style-type: none"> - ทดสอบและปรับแต่งระบบอย่างสมบูรณ์ เป็นครั้งคราวตามกำหนดที่ตั้งไว้ ตลอดอายุการใช้งานของระบบโดยส่วนใหญ่การปรับแต่งระบบในครั้งแรกมักจะเป็นการปรับแต่งครั้งเดียวที่ได้กระทำกับระบบทำให้ประสิทธิภาพของระบบลดลงเรื่อยๆ - ตั้ง Thermostat ให้ควบคุมอุณหภูมิที่พอเหมาะกับความสบายเท่านั้น ไม่ควรตั้ง Thermostat ไว้ให้ต่ำที่สุด และหมั่นตรวจสอบว่าสามารถทำงานได้เป็นปกติหรือไม่ อุณหภูมิที่พอเหมาะคือ 24-26 °C

<ul style="list-style-type: none"> - ปฏิบัติตามมาตรการ แผนวิศวกรรมเป็นผู้บำรุงรักษา อุปกรณ์ระบบปรับอากาศ เพื่อรักษาระดับการใช้ไฟฟ้าให้ต่ำ - ปฏิบัติตามมาตรการ โครงการมีแผนวิศวกรรมเป็นผู้รับผิดชอบ - ปฏิบัติตามมาตรการ โครงการมีแผนวิศวกรรมเป็นผู้รับผิดชอบ 	<ul style="list-style-type: none"> - ไม่มีปัญหา และอุปสรรค - ไม่มีปัญหา และอุปสรรค - ไม่มีปัญหา และอุปสรรค

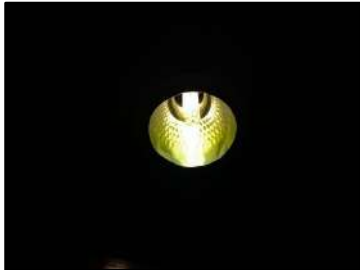
ทรัพยากรสิ่งแวดล้อมและคุณค่าต่าง ๆ/ ผลกระทบต่อสิ่งแวดล้อมที่สำคัญ	มาตรการป้องกันและแก้ไขผลกระทบ สิ่งแวดล้อม	การปฏิบัติตามเงื่อนไข	ปัญหาและ อุปสรรค
	<p>เลือกใช้อุปกรณ์ชนิดประหยัดพลังงาน เช่น หลอดไฟโครงการจะเลือกใช้หลอด LED ทั้งหมด</p> <p>4. บุคลากร</p> <p>1) อบรมเจ้าหน้าที่ทุกคนให้ตระหนักเรื่อง การประหยัดพลังงานเป็นประจำสม่ำเสมอ</p> <p>2) จัดเจ้าหน้าที่ตรวจสอบการเปิด-ปิดไฟใน จุดที่หมดความจำเป็นในการใช้งาน เป็นประจำทุก วัน</p> <p>3) จัดเจ้าหน้าที่ให้หมั่นทำความสะอาด หลอดไฟและโคมไฟอยู่เสมอ เพราะฝุ่นละอองที่ เกาะหลอดไฟจะทำให้แสงสว่างลดน้อยลง</p>	<p>ประหยัดพลังงาน เช่น หลอดไฟโครงการจะเลือกใช้หลอด LED</p>

<p>4. ปฏิบัติตามมาตรการ โดยมีรายละเอียด ดังนี้</p> <p>- ปฏิบัติตามมาตรการ อบรมเจ้าหน้าที่ทุกคนให้ตระหนัก เรื่องการประหยัดพลังงาน</p> <p>- ปฏิบัติตามมาตรการ จัดเจ้าหน้าที่ตรวจสอบการเปิด-ปิด ไฟในจุดที่หมดความจำเป็นในการใช้งาน</p> <p>- ปฏิบัติตามมาตรการ โครงการมีแผนแม่บ้านเป็น ผู้รับผิดชอบทำความสะอาดหลอดไฟและโคมไฟอยู่เสมอ</p>	<p>และอุปสรรค</p> <p>- ไม่มีปัญหา และอุปสรรค</p> <p>- ไม่มีปัญหา และอุปสรรค</p> <p>- ไม่มีปัญหา และอุปสรรค</p> <p>- ไม่มีปัญหา และอุปสรรค</p>

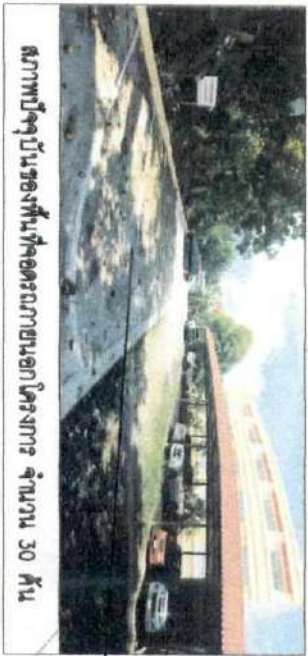
รูปที่ 17 ผังตำแหน่งพื้นที่เช่าสำหรับจอดรถยนต์ของโครงการ

พื้นที่นอกสัญญาเช่าที่จอดรถ
โฉนดที่ดินเลขที่ 10700 (เลขที่ดิน 27)
นางมาลี ทะสัน ผู้ถือกรรมสิทธิ์

พื้นที่จอดรถยนต์ภายนอกโครงการ
จำนวน 30 คัน (แบบขยาย 1)
โครงการเช่าที่ดินบางส่วนของ นางมาลี ทะสัน
เพื่อเป็นพื้นที่จอดรถยนต์ของโครงการ

พื้นที่จอดรถยนต์ภายในโครงการ	จำนวน 3 คัน
พื้นที่จอดรถยนต์ภายนอกโครงการ	จำนวน 30 คัน
รวมพื้นที่จอดรถยนต์ของโครงการ	จำนวน 33 คัน
