รายงานผลการปฏิบัติตามมาตรการป้องกันและแก้ไขผลกระทบสิ่งแวดล้อม  
และมาตรการติดตามตรวจสอบคุณภาพสิ่งแวดล้อม  
ระยะดำเนินการ

โครงการ ราไวย์ แกรนด์ เฮ้าส์

ประจำเดือน มกราคม – มิถุนายน พ.ศ. 2566

บริษัท เซาท์เทิร์น แล็บ แอนด์ เอ็นจิเนียริง จำกัด

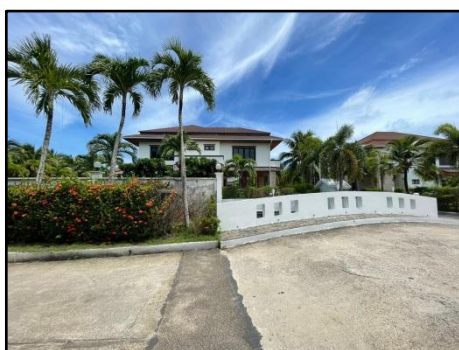
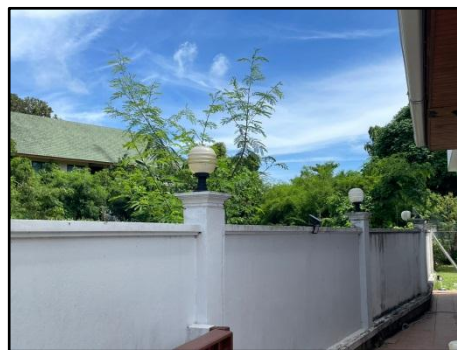
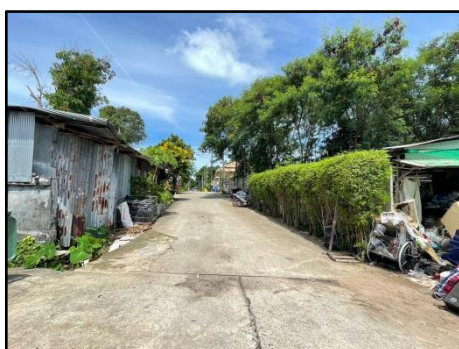
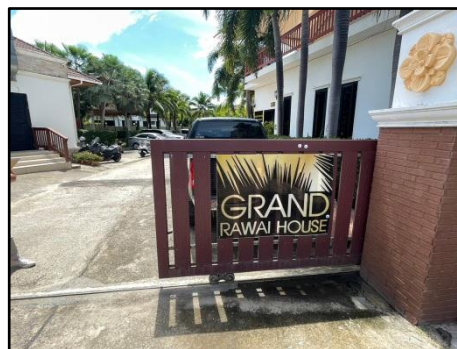
รูปที่ 1 พื้นที่โดยรอบโครงการ

ทิศตะวันออก ติดกับ ลำรางสาธารณะประโยชน์

ทิศตะวันตก ติดกับ ลำรางสาธารณะประโยชน์ และถนนการะจำยอม

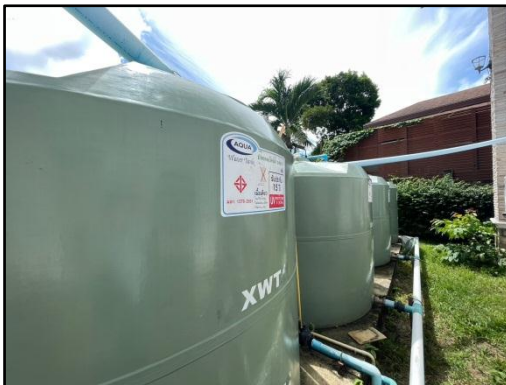
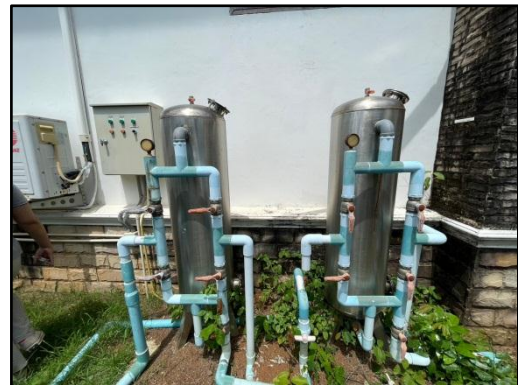
รูปที่ 3 ขั้นตอนการปรับปรุงคุณภาพน้ำ

โครงการใช้น้ำซื้อจากรถบรรทุกน้ำเอกชนของนายบุญเลิศ แร่งกล้า เป็นแหล่งน้ำใช้หลัก โดยรถบรรทุกน้ำขนาด 12 ลูกบาศก์เมตร สูบน้ำบ่อดินบริเวณซอยไสยวน ตำบลราไวย์ อำเภอเมืองภูเก็ตจังหวัดภูเก็ต ซึ่งท่อส่งน้ำของโครงการต่อเข้ากับหัวรับน้ำซื้อจากรถบรรทุกน้ำเอกชน ผ่านมิเตอร์น้ำเข้าเก็บกักในถังเก็บน้ำบนดิน อยู่บริเวณด้านข้างอาคาร 3 ปริมาตร 10 ลูกบาศก์เมตร จำนวน 4 ถัง รวมปริมาตรเก็บกัก 40 ลูกบาศก์เมตร จากนั้นจะเข้าสู่ระบบปรับปรุงคุณภาพน้ำ ก่อนแจกจ่ายไปยังส่วนต่างๆ ของอาคาร

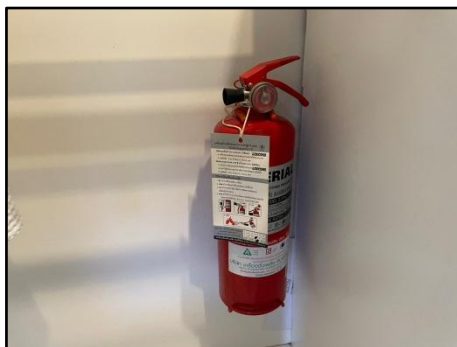
- **ถังดับเพลิง (Fire Extinguisher)** โครงการจัดให้มีถังดับเพลิงแบบมือถือชนิดผงเคมีแห้ง ขนาด 4 กิโลกรัม โดยติดตั้งบริเวณโถงทางเดิน ห้องครัว และร้านอาหาร ทุกชั้นทุกอาคารการติดตั้ง ชุดถังดับเพลิง โครงการจะติดตั้งให้ส่วนบนสุดของชุดถังดับเพลิงสูงจากระดับพื้นอาคารประมาณ 1.50 เมตร ในที่มองเห็นสามารถอ่านคำแนะนำการใช้ได้ และสามารถนำไปใช้งานได้สะดวก รวมทั้ง อยู่ในสภาพที่ใช้งานได้ตลอดเวลา

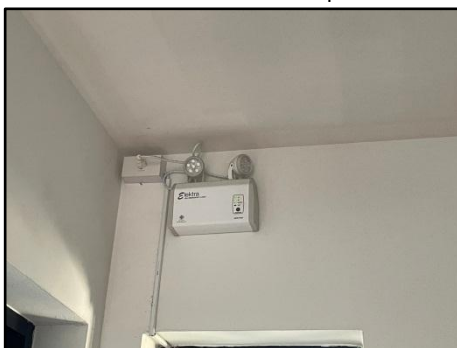
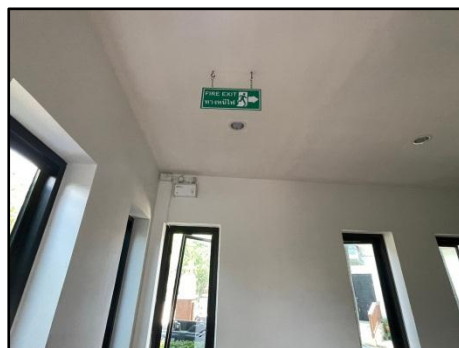
- **โคมไฟส่องสว่างฉุกเฉิน (Emergency Light)** และโคมไฟป้ายบอกทางออกฉุกเฉิน ทำงานด้วยแบตเตอรี่ หลอดไฟคอมแพคฟลูออเรสเซนต์ พร้อมอุปกรณ์อัดประจุไฟอัตโนมัติ ทั้งนี้ โคมไฟส่องสว่างฉุกเฉินและโคมไฟป้ายบอกทางออกฉุกเฉิน เครื่องสามารถจ่ายกระแสไฟต่อเนื่องนาน 2 ชั่วโมง ติดตั้งสูงจากระดับพื้น 2.25 เมตร เพื่อส่องสว่างให้สามารถมองเห็นได้ชัดเจนหากเกิดกรณี ฉุกเฉินโดยโคมไฟส่องสว่างฉุกเฉินและโคมไฟป้ายบอกทางออกฉุกเฉินจะติดตั้งไว้บริเวณโถง ทางเดิน และด้านหน้าโถงบันไดของทุกชั้น

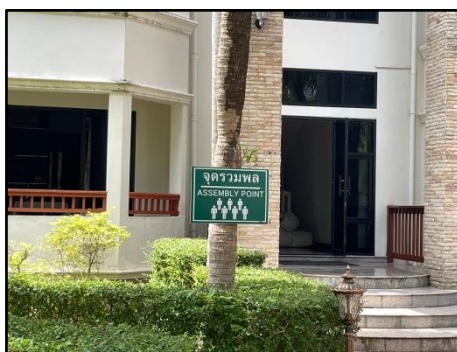
โครงการจัดให้มีจุดรวมพล จำนวน 1 จุด อยู่บริเวณทางเดินด้านหน้าอาคาร 2 มีพื้นที่จุดรวมพล 59.02 ตารางเมตร คิดเป็นสัดส่วนของพื้นที่จุดรวมพลต่อผู้พักอาศัยภายในโครงการเท่ากับ 1.11 ตารางเมตร/คน หรือ 0.90 คน/ตารางเมตร เมื่อคิดผู้อยู่อาศัยในโครงการสูงสุด 53 คน (รวมจำนวนพนักงาน) ซึ่งเพียงพอตามเกณฑ์ของสำนักงานนโยบายและแผนทรัพยากรธรรมชาติและสิ่งแวดล้อม ที่กำหนดไว้อย่างน้อย 0.25 ตารางเมตร/คน หรือไม่เกิน 4 คน/ตารางเมตร โดยพื้นที่จุดรวมพลเป็นพื้นที่ที่จัดให้เป็นพื้นที่ทางเดิน ผู้พักอาศัยจากอาคารสามารถเข้าถึงได้โดยง่าย สำหรับการอพยพคนจากจุดรวมพลไปสู่ภายนอกโครงการ ก็มีความสะดวกและปลอดภัย เนื่องจากเส้นทางที่ผู้พักอาศัยในโครงการสามารถอพยพออกสู่พื้นที่โครงการนั้น เป็นพื้นที่สีเขียวบริเวณด้านหน้าอาคาร ซึ่งจะไม่มีการก่อสร้างกีดขวางเส้นทางอพยพ ทำให้สามารถออกนอกพื้นที่โครงการได้อย่างสะดวก รวดเร็วและมีความปลอดภัย ดังนั้น จุดรวมพลของโครงการจึงมีความเหมาะสมทั้งในแง่ขนาดของพื้นที่ที่เพียงพอ ตำแหน่งที่สะดวกในการเข้าถึง และเหมาะสมในการจัดการ

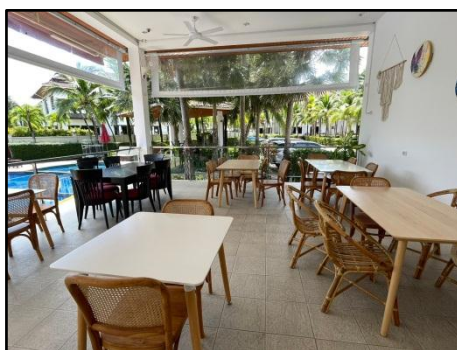
โครงการจัดให้มีห้องอาหาร จำนวน 1 ห้อง บริเวณอาคารร้านอาหาร โดยโครงการจะดูแล และควบคุมร้านอาหารในโครงการ ตามกฎกระทรวงสุขลักษณะของสถานที่จำหน่ายอาหาร พ.ศ. 2561

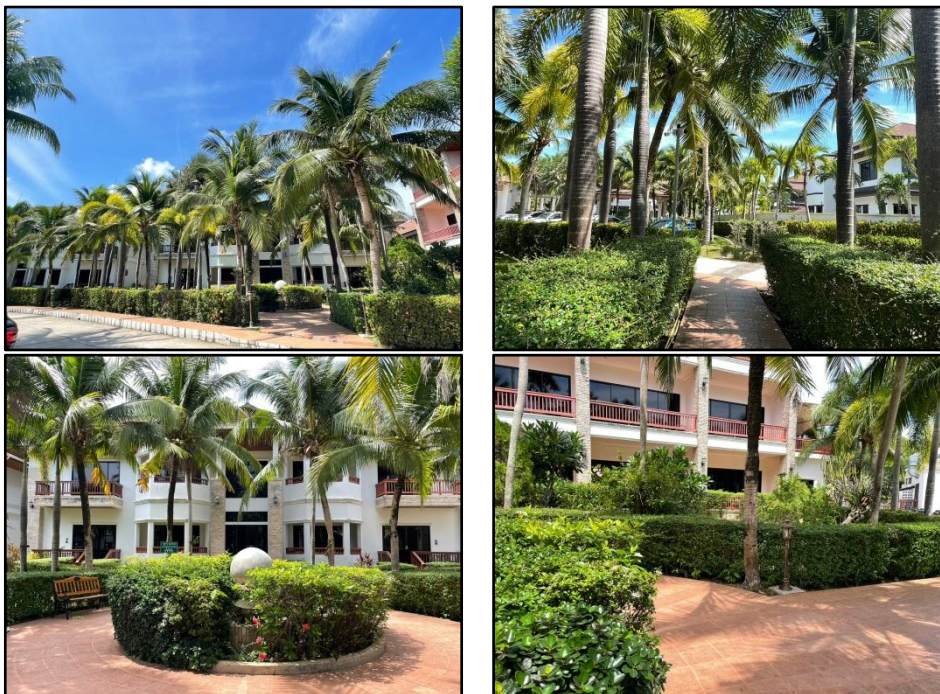
โครงการได้จัดให้มีพื้นที่สีเขียวอยู่บริเวณโดยรอบพื้นที่โครงการเป็นพื้นที่ 769.28 ตารางเมตรคิดเป็นพื้นที่สีเขียวต่อผู้พักอาศัยในพื้นที่โครงการ 14.51 ตารางเมตร ต่อ 1 คน (ผู้พักอาศัยในพื้นที่โครงการรวมพนักงาน 53 คน) โดยจัดไว้บริเวณชั้นล่างทั้งหมด โดยจัดไม้ยืนต้น จำนวน 92 ต้น ได้แก่ ต้นเฟื่องฟ้า ต้นมะพร้าว และต้นหมาก คิดเป็นพื้นที่ไม้ยืนต้นประมาณ 624.01 ตาราง

เมตร ทั้งนี้ พื้นที่สีเขียวที่ซ้อนทับกับระบบสาธารณูปโภคไม่นำมาคิดรวมเป็นพื้นที่สีเขียวของโครงการตามเกณฑ์

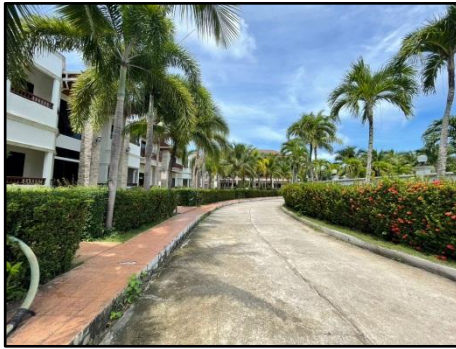
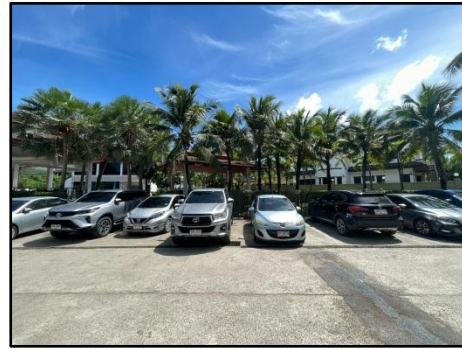
ทางเข้า-ออกภายในโครงการ มีความกว้างประมาณ 8.31 เมตร เดินรถสองทิศทาง สำหรับถนน

ภายในโครงการ กว้างประมาณ 7.75 - 8.04 เมตร เดินรถสองทิศทาง ทั้งนี้ ถนนภายในโครงการเป็นส่วนหนึ่งของพื้นที่โครงการ ไม่ได้เป็นทางสาธารณะ หรือถนนการะจำยอม และไม่มีประชาชนทั่วไปใช้สัญจรแต่อย่างใด ที่จอดรถยนต์ของโครงการรวมทั้งสิ้น จำนวน 12 คัน เป็นที่จอดรถยนต์ภายนอกอาคารทั้งหมดที่จอดรถยนต์ของโครงการเป็นที่จอดรถแบบตั้งฉากกับแนวทางเดินรถทั้งหมด โดยที่จอดรถยนต์ 1 คัน มีขนาดกว้าง 2.50 เมตร และความยาว 5.00 เมตร และที่จอดรถจักรยานยนต์ จำนวน 5 คัน โดยที่จอดรถจักรยานยนต์ 1 คัน มีขนาดกว้าง 1.00 เมตร และความยาว 2.00 เมตร

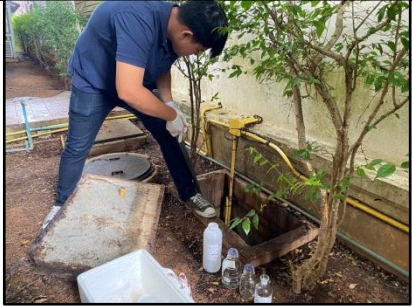
| ทรัพยากรสิ่งแวดล้อมและคุณค่าต่าง ๆ/ ผลกระทบ<br>ต่อสิ่งแวดล้อมที่สำคัญ | มาตรการป้องกันและแก้ไขผลกระทบ<br>สิ่งแวดล้อม | การปฏิบัติตามเงื่อนไข | ปัญหาและ<br>อุปสรรค |
|---|---|---|---|
| | <p>3. จัดให้มีเจ้าหน้าที่ตรวจสอบปริมาณกากตะกอนจากส่วนกรองของถึงบำบัดน้ำ เสียสำเร็จรูปเป็นประจำ โดยโครงการจะประสานงานให้รถสูบน้ำของเทศบาลตำบล ราไว้มาสูบไปกำจัดต่อไป</p> <p>4. จัดให้มีการตรวจสอบและบำรุงรักษาระบบบำบัดน้ำเสียเพื่อให้มีประสิทธิภาพในการบำบัดน้ำเสียเป็นไปตามที่ออกแบบไว้อยู่เสมอรวมทั้งจัดให้มีการอบรมหรือให้ความรู้เกี่ยวกับระบบบำบัดน้ำเสียแก่เจ้าหน้าที่ที่ดูแลรับผิดชอบระบบบำบัดน้ำเสีย</p> <p>5. จัดให้มีเจ้าหน้าที่ที่มีความรู้ความชำนาญในด้านการบำบัดน้ำเสีย ดูแลระบบบำบัด น้ำเสียภายในโครงการ</p> | <div data-bbox="1361 328 1771 635" data-label="Image"> </div> <p>3. ปฏิบัติตามมาตรการ โครงการมีเจ้าหน้าที่แผนกวิศวกรรมเป็นผู้ดูแล หากพบว่ามีตะกอนในระบบเกินจะแจ้งให้ทางเทศบาลตำบลราไว้เข้ามาทำการสูบน้ำทิ้ง</p> <p>4. ปฏิบัติตามมาตรการ โครงการมีเจ้าหน้าที่แผนกวิศวกรรมเป็นผู้ดูแล</p> <p>5. ปฏิบัติตามมาตรการ โครงการมีเจ้าหน้าที่แผนกวิศวกรรมเป็นผู้ดูแล</p> | <p>- ไม่มีปัญหาและอุปสรรค</p> <p>- ไม่มีปัญหาและอุปสรรค</p> <p>- ไม่มีปัญหาและอุปสรรค</p> |

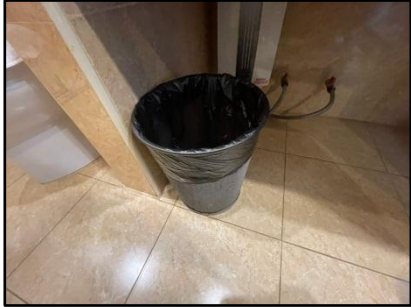
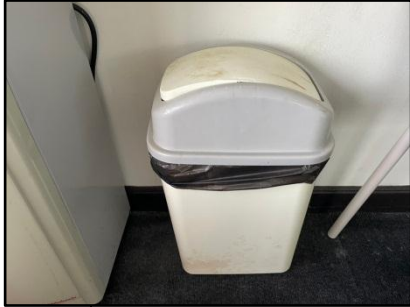
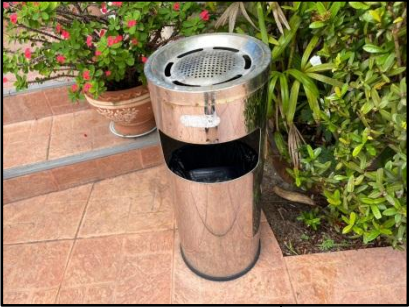
| ทรัพยากรสิ่งแวดล้อมและคุณค่าต่าง ๆ/ ผลกระทบ<br>ต่อสิ่งแวดล้อมที่สำคัญ | มาตรการป้องกันและแก้ไขผลกระทบ<br>สิ่งแวดล้อม | การปฏิบัติตามเงื่อนไข | ปัญหาและ<br>อุปสรรค |
|---|---|---|---|
| <p>ไซเคิล และขยะอันตราย ในห้องน้ำรวมจะจัดให้มีถังขยะขนาด 10 ลิตร จำนวน 1 ถัง/ห้อง ร้านอาหาร และห้องครัว จัดให้มีถังขยะขนาด 120 ลิตร จำนวน 2 ถัง/ห้อง แยกเป็นขยะอินทรีย์ และขยะทั่วไปซึ่งแม่บ้านจะรวบรวมขยะจากส่วนต่างๆ นำมาคัดแยกประเภทขยะเป็นขยะอินทรีย์ ขยะขยะทั่วไปขยะอันตราย และขยะที่รีไซเคิล ก่อนนำไปพักไว้ที่ที่พักขยะรวม ซึ่งตั้งอยู่บริเวณด้านหลังอาคารร้านอาหาร</p> <p>การจัดการขยะที่สามารถนำกลับมาใช้ใหม่ จะเก็บไว้บริเวณที่พักขยะรีไซเคิล โดยโครงการจะรวบรวมใส่ถุงดำ ซึ่งขยะที่สามารถนำกลับมารีไซเคิลหรือขายได้ เช่น แก้ว กระดาษ พลาสติกที่ไม่เลอะคราบอาหาร และโลหะ เป็นต้น พนักงานทำความสะอาดจะแยกและขายให้แก่ร้านรับซื้อของเก่าสำหรับขยะอันตรายโครงการจะเก็บรวบรวมขยะอันตรายไว้ในที่พักขยะอันตรายโครงการจัดให้มีถังขยะอันตราย โดยข้างถังจะระบุไว้ว่า “ขยะอันตราย” ภายในถังรองด้วยถุงสีแดง โดยในขณะปฏิบัติงาน กำหนดให้พนักงานสวมถุงมือทุกครั้ง เพื่อป้องกันอันตรายที่อาจเกิดจากมูลฝอยดังกล่าว เมื่อมีปริมาณมากพอแล้วจะส่งไปให้ศูนย์กำจัดขยะมูลฝอยจังหวัดภูเก็ตเพื่อนำไปกำจัดต่อไป และโครงการจะปฏิบัติตามประกาศจังหวัดภูเก็ตเรื่อง กำหนดประเภท ราคา และหลักเกณฑ์การนำส่งขยะอันตราย ณ ศูนย์กำจัด</p> | <p>3. การจัดการขยะรีไซเคิล จะขายให้แก่ร้านรับซื้อของเก่า</p> <p>4. การจัดการขยะอินทรีย์ จะรวบรวมขยะอินทรีย์ใส่ถังที่มีฝาปิดมิดชิด โดยโครงการจะนำ ขยะอินทรีย์บางส่วนไปทำเป็นปุ๋ยหมักโดยใช้ถังสำเร็จรูปและบางส่วนจะประสานให้เอกชนรับไปใช้ประโยชน์ในการเลี้ยงสัตว์ต่อไป</p> <p>5. รวบรวมขยะอันตรายไว้ในที่พักขยะอันตราย โดยโครงการจัดให้มีถังขยะอันตราย ซึ่งข้างถังจะระบุไว้ว่า “ขยะอันตราย” ภายในถังรองด้วยถุงพลาสติกสีแดง ในขณะปฏิบัติงาน กำหนดให้</p> | <p>3. ปฏิบัติตามมาตรการ โดยแผนกแม่บ้านจะทำการรวบรวมขยะในแต่ละส่วนของโครงการ มารวบรวมไว้ในที่ห้องพักขยะ ขยะชนิดไหนที่สามารถรีไซเคิลได้ จะแยกเพื่อขายให้กับร้านรับซื้อของเก่าต่อไป</p> <p>4. ปฏิบัติตามมาตรการ โครงการมีแผนกแม่บ้านเป็นผู้รับผิดชอบรวบรวมขยะอินทรีย์ใส่ถังที่มีฝาปิดมิดชิด โดยจะประสานให้เอกชนรับไปใช้ประโยชน์ต่อไป</p> <p>5. ปฏิบัติตามมาตรการ โครงการมีแผนกแม่บ้านเป็นผู้รับผิดชอบรวบรวมขยะอันตรายไว้ในที่พักขยะอันตราย เมื่อมีปริมาณมากพอแล้วโครงการจะดำเนินการเก็บขนและรวบรวมขยะอันตรายทั้ง หหมดเก็บขนไปให้ศูนย์กำจัด</p> | <p>- ไม่มีปัญหาและอุปสรรค</p> <p>- ไม่มีปัญหาและอุปสรรค</p> <p>- ไม่มีปัญหาและอุปสรรค</p> |

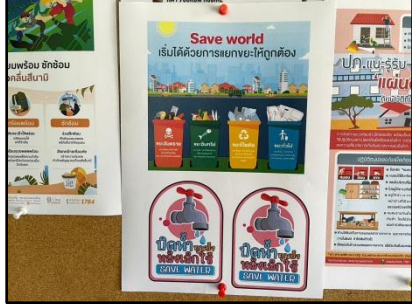
| ทรัพยากรสิ่งแวดล้อมและคุณค่าต่าง ๆ/ ผลกระทบ<br>ต่อสิ่งแวดล้อมที่สำคัญ | มาตรการป้องกันและแก้ไขผลกระทบ<br>สิ่งแวดล้อม | การปฏิบัติตามเงื่อนไข | ปัญหาและ<br>อุปสรรค |
|---|---|---|---|
| <p>พักขยะรวมของโครงการ ซึ่งตั้งอยู่บริเวณด้านหลังอาคารร้านอาหาร สามารถเข้าเก็บขนได้อย่างสะดวกและไม่รบกวนผู้พักอาศัยภายในโครงการ โดยจัดให้มีถังขยะขนาด 240 ลิตร จำนวน 5 ถัง แยกเป็นถังขยะอินทรีย์ จำนวน 2 ถัง ถังขยะรีไซเคิล จำนวน 1 ถัง ถังขยะทั่วไปจำนวน 1 ถังและถังขยะอันตราย จำนวน 1 ถัง รวมปริมาตรกักเก็บขยะของโครงการเท่ากับ 1,200 ลิตร</p> <p>ห้องพักขยะอินทรีย์ ขนาด 240 ลิตร จำนวน 2 ถัง สามารถรองรับขยะได้ประมาณ 0.48 ลูกบาศก์เมตร</p> <p>ห้องพักขยะทั่วไป ขนาด 240 ลิตร จำนวน 1 ถัง สามารถรองรับขยะได้ประมาณ 0.24 ลูกบาศก์เมตร</p> <p>ห้องพักขยะรีไซเคิล ขนาด 240 ลิตร จำนวน 1 ถัง สามารถรองรับขยะได้ประมาณ 0.24 ลูกบาศก์เมตร</p> <p>ห้องพักขยะอันตราย ขนาด 240 ลิตร จำนวน 1 ถัง สามารถรองรับขยะได้ประมาณ 0.24 ลูกบาศก์เมตร</p> <p>ดังนั้น ที่พักขยะรวมของโครงการ จึงสามารถรองรับขยะได้ประมาณ 1.20 ลูกบาศก์เมตร</p> <p><b>4) ความสามารถในการรองรับขยะของโครงการและการจัดการน้ำชะขยะ</b></p> <p>โครงการสามารถรองรับขยะอินทรีย์ ขยะรีไซเคิล ขยะทั่วไปและขยะอันตราย ได้ประมาณ 4 วัน</p> | <p>โครงการ</p> <p>9. ติดป้ายรณรงค์ให้ผู้ใช้บริการทิ้งขยะลงถังขยะที่ทางโครงการจัดเตรียมให้</p> <p>10. จัดให้พนักงานของโครงการเป็นผู้ทำการแยกขยะอินทรีย์ ขยะทั่วไป ขยะรีไซเคิล และขยะอันตราย โดยการเก็บคัดแยกประเภทขยะอินทรีย์ ขยะทั่วไป ขยะอันตราย และขยะรีไซเคิล ให้กระทำตรงแหล่งเก็บขยะไม่ควรให้เก็บรวบรวมและนำมาแยกภายหลังแล้วนำมารวบรวมที่ห้องพักขยะรวม</p> | <p>9. ปฏิบัติตามมาตรการ โครงการมีป้ายรณรงค์ให้ผู้ใช้บริการทิ้งขยะลงถังขยะที่ทางโครงการจัดเตรียมให้</p> <p>10. ปฏิบัติตามมาตรการ โครงการมีแผนแม่บ้านเป็นผู้รับผิดชอบ</p> | <p>- ไม่มีปัญหาและอุปสรรค</p> <p>- ไม่มีปัญหาและอุปสรรค</p> |

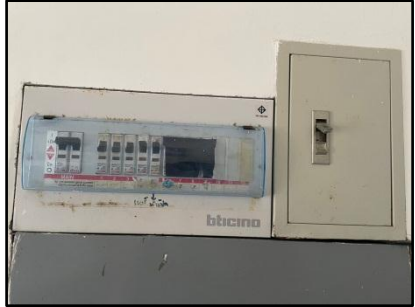
| ทรัพยากรสิ่งแวดล้อมและคุณค่าต่าง ๆ/ ผลกระทบ<br>ต่อสิ่งแวดล้อมที่สำคัญ | มาตรการป้องกันและแก้ไขผลกระทบ<br>สิ่งแวดล้อม | การปฏิบัติตามเงื่อนไข | ปัญหาและ<br>อุปสรรค |
|---|---|---|---|
| <b>3.7 ไฟฟ้า</b><br><p>โครงการจะขอรับบริการด้านไฟฟ้าจากการไฟฟ้าส่วนภูมิภาค จังหวัดภูเก็ต ด้วยระบบไฟฟ้าแรงสูง ทั้งนี้รายละเอียดการติดตั้งระบบไฟฟ้าที่สำคัญภายในโครงการ มีดังนี้</p> <p><b>1) ระบบไฟฟ้าปกติ</b></p> <p>โครงการติดตั้งหม้อแปลงไฟฟ้าชนิดน้ำมัน (Oil Immerse Type Transformers) ขนาด 400 kVA จำนวน 1 ชุด เพื่อลดแรงดันต่ำเข้าสู่แผงจ่ายไฟฟ้าหลัก (Main Distribution Board : MDB) โดยโครงการ ใช้ไฟฟ้าร่วมกับ Rawai Grand Village ซึ่งจะรับกระแสไฟฟ้าผ่านหม้อแปลง ก่อนแปลงไฟฟ้าแรงสูง ขนาด 33 kV เป็น 400/230 V เพื่อจ่ายไฟฟ้าไปยังอาคาร ทั้งนี้ขนาดของหม้อแปลงเป็นไปตามมาตรฐานการติดตั้งทางไฟฟ้าสำหรับประเทศไทย พ.ศ. 2556 และได้เลือกใช้ขนาดอุปกรณ์ป้องกันหม้อแปลงด้านแรงสูง โดยระบบไฟฟ้าด้านแรงสูงเป็นระบบ 33 kV</p> <p>แต่อย่างไรก็ตาม โครงการจะติดตั้งหม้อแปลงไฟฟ้าให้เป็นไปตามมาตรฐานการติดตั้งทางไฟฟ้าสำหรับประเทศไทย พ.ศ. 2556 และโครงการได้เลือกใช้ขนาดอุปกรณ์ป้องกันหม้อแปลงด้านแรงสูง โดยระบบไฟฟ้าด้านแรงสูงเป็นระบบ 33 kV ทั้งนี้โครงการจะจัดให้มีเจ้าหน้าที่ผู้เชี่ยวชาญคอยดูแลและ</p> | <p>1. โครงการติดตั้ง หม้อแปลงไฟฟ้าชนิดน้ำมัน (Oil Immerse Type Transformers) ขนาด 400 kVA จำนวน 1 ชุด เพื่อลดแรงดันต่ำเข้าสู่แผงจ่ายไฟฟ้าหลัก (Main Distribution Board : MDB) โดยโครงการ ใช้ไฟฟ้าร่วมกับ Rawai Grand Village ซึ่งจะรับกระแสไฟฟ้าผ่านหม้อแปลง ก่อนแปลงไฟฟ้าแรงสูง ขนาด 33 kV เป็น 400/230 V เพื่อจ่ายไฟฟ้าไปยังอาคาร</p> <p>2. ติดตั้ง Circuit Breaker : CB ด้านแรงดันต่ำ ซึ่งทำหน้าที่ตัดกระแสไฟฟ้าที่มีค่าสูงจากการลัดวงจร</p> <p>3. หม้อแปลงอยู่ในสถานที่ซึ่งบุคคลที่มีหน้าที่เกี่ยวข้อง เข้าถึงได้โดยสะดวก เพื่อทำการตรวจและบำรุงรักษาให้อยู่ในสภาพดีอยู่เสมอ และต้องจัดให้มีการระบายอากาศอย่างเพียงพอกับการใช้</p> | <p>1. ปฏิบัติตามมาตรการโครงการจะติดตั้งหม้อแปลงไฟฟ้าจำนวน 1 ชุด เพื่อลดแรงดันต่ำเข้าสู่แผงจ่ายไฟฟ้าหลัก</p> <p>2. ปฏิบัติตามมาตรการ โครงการติดตั้ง Circuit Breaker ไว้บริเวณส่วนต้อนรับ</p> <p>3. ปฏิบัติตามมาตรการ หม้อแปลงต้องอยู่ในสถานที่ซึ่งบุคคลที่มีหน้าที่เกี่ยวข้องเข้าถึงได้โดยสะดวก โดยมีเจ้าหน้าที่แผนกวิศวกรรมเป็นผู้รับผิดชอบ</p> | <p>- ไม่มี ปัญหาและอุปสรรค</p> <p>- ไม่มี ปัญหาและอุปสรรค</p> <p>- ไม่มี ปัญหาและอุปสรรค</p> |

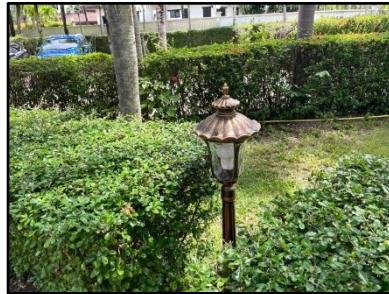
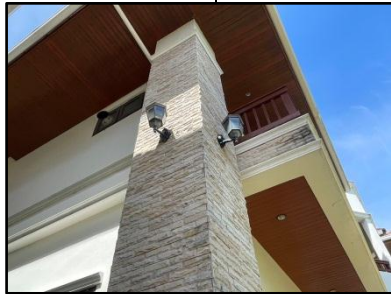
| ทรัพยากรสิ่งแวดล้อมและคุณค่าต่าง ๆ/ ผลกระทบ<br>ต่อสิ่งแวดล้อมที่สำคัญ | มาตรการป้องกันและแก้ไขผลกระทบ<br>สิ่งแวดล้อม | การปฏิบัติตามเงื่อนไข | ปัญหาและ<br>อุปสรรค |
|---|---|---|---|
| <p>บำรุงรักษาสภาพของหม้อแปลงไฟฟ้าให้อยู่ในสภาพพร้อมใช้งานได้ตลอดเวลา เช่น ตรวจสอบปริมาณน้ำมันที่รั่วระบายความร้อนของหม้อแปลงไฟฟ้าและตรวจสอบลักษณะทางกายภาพต่างๆของหม้อแปลงไฟฟ้า ฉนวน และข้อต่อต่างๆ เป็นต้น อีกทั้ง บริเวณที่ติดตั้ง หม้อแปลงไฟฟ้าต้องอยู่ในสถานที่ซึ่งบุคคลที่มีหน้าที่เกี่ยวข้องเข้าถึงได้โดยสะดวก เพื่อทำการตรวจและบำรุงรักษาให้อยู่ในสภาพดีอยู่เสมอ และต้องจัดให้ระบายอากาศอย่างเพียงพอกับการใช้งาน ซึ่งบริเวณดังกล่าว ต้องมีแผ่นป้ายหรือสัญลักษณ์เตือนให้ระวังอันตรายจากไฟฟ้าแรงสูงติดตั้งไว้ในบริเวณที่เห็นได้ชัดเจน</p> <p><b>2) ระบบความปลอดภัยของการไฟฟ้า</b></p> <p>โครงการได้ติดตั้ง Circuit Breaker : CB ต้านแรงดันต่ำซึ่งทำหน้าที่ตัดกระแสไฟฟ้าที่มีค่าสูงจากการลัดวงจรได้ในเวลาที่เหมาะสมและทันเวลาก่อนที่จะเกิดความเสียหาย ส่วนภายในห้อง MDB จะมีการปิดกั้นที่มั่นคงและมิดชิดและไม่อนุญาตให้ผู้ที่ไม่เกี่ยวข้องเข้าไปและมีที่ว่างพอเพียงเพื่อการตรวจสอบ ซ่อมแซมหรือบำรุงรักษาในส่วนที่เป็นไฟฟ้าแรงต่ำ</p> <p><b>3) การอนุรักษ์พลังงาน</b></p> <p>เนื่องจากโครงการมีการใช้พลังงานเพื่อ</p> | <p>งาน</p> <p>4. มีแผ่นป้ายหรือสัญลักษณ์เตือนให้ระวังอันตรายจากไฟฟ้าแรงสูงติดตั้งไว้ในบริเวณที่เห็นได้ชัดเจน</p> <p>5. เปิดไฟฟ้าส่วนกลางระหว่าง เวลา 18.00 - 06.00 น.</p> <p>6. เลือกใช้ไฟฟ้าส่องสว่างและอุปกรณ์ไฟฟ้าต่างๆ ส่วนกลาง แบบประหยัดพลังงาน และดูแลเรื่องการเปิดไฟส่องสว่างเวลากลางคืนไม่ให้รบกวนผู้ที่อยู่อาศัยใกล้เคียง</p> <p>7. บำรุงรักษาอุปกรณ์ระบบไฟฟ้าส่วนกลางเพื่อรักษาระดับการใช้ไฟฟ้าให้ต่ำ</p> <p>8. ตรวจสอบและซ่อมบำรุงระบบไฟฟ้าส่วนกลางภายในโครงการให้อยู่ในสภาพดีอยู่เสมอ</p> | <p>4. ปฏิบัติตามมาตรการ มีแผ่นป้ายหรือสัญลักษณ์เตือนให้ระวังอันตรายจากไฟฟ้าแรงสูงติดตั้งไว้</p> <p>5. - ปฏิบัติตามมาตรการ เปิดไฟฟ้าส่วนกลางระหว่าง เวลา 18.00 - 06.00 น.</p> <p>6. ปฏิบัติตามมาตรการ เลือกใช้ไฟฟ้าส่องสว่างและอุปกรณ์ไฟฟ้าต่างๆส่วนกลาง แบบประหยัดพลังงาน</p> <div data-bbox="1272 842 1659 1136" data-label="Image"> </div> <p>7. ปฏิบัติตามมาตรการ โดยมีเจ้าหน้าที่แผนกวิศวกรรมเป็นผู้รับผิดชอบ</p> <p>8. ปฏิบัติตามมาตรการ โดยมีเจ้าหน้าที่แผนกวิศวกรรมเป็นผู้รับผิดชอบ</p> <div data-bbox="1671 842 2060 1136" data-label="Image"> </div> | <p>- ไม่มีปัญหาและอุปสรรค</p> <p>- ไม่มีปัญหาและอุปสรรค</p> <p>- ไม่มีปัญหาและอุปสรรค</p> <p>- ไม่มีปัญหาและอุปสรรค</p> |

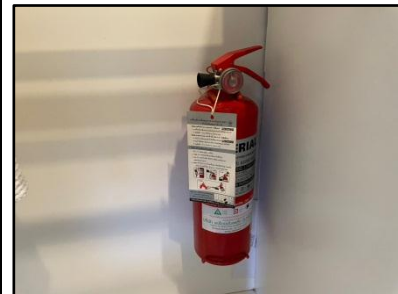
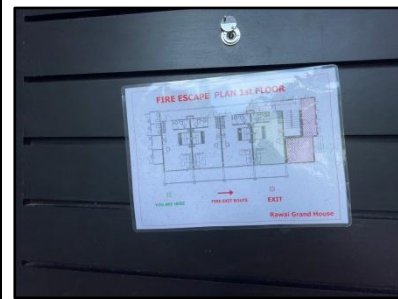
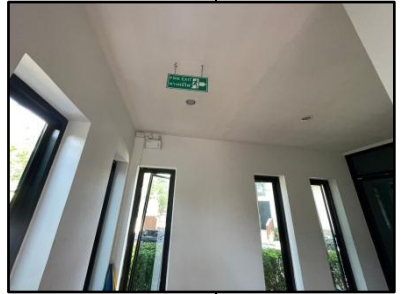
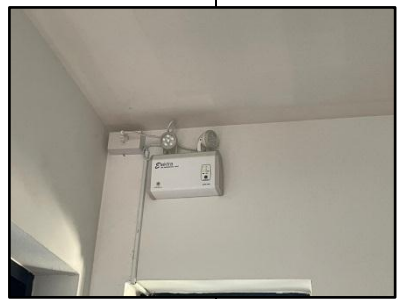
| ทรัพยากรสิ่งแวดล้อมและคุณค่าต่าง ๆ/ ผลกระทบ<br>ต่อสิ่งแวดล้อมที่สำคัญ | มาตรการป้องกันและแก้ไขผลกระทบ<br>สิ่งแวดล้อม | การปฏิบัติตามเงื่อนไข | ปัญหาและ<br>อุปสรรค |
|---|---|---|---|
| <p><b>3.8 การป้องกันอัคคีภัย</b></p> <p>ในช่วงเปิดดำเนินการ โครงการได้ประเมินผลกระทบการป้องกันอัคคีภัยไว้โดยแบ่งเป็น 4 ส่วน ได้แก่ ความเพียงพอของระบบป้องกันอัคคีภัยของโครงการ ความสามารถในการหนีไฟ ความเหมาะสมของตำแหน่งและความเพียงพอของพื้นที่จัดรวมพลและความสามารถในการให้บริการรับอัคคีภัยของหน่วยงานที่รับผิดชอบ</p> <p><b>1) ความเพียงพอของระบบป้องกันอัคคีภัยของโครงการ</b></p> <p>โครงการโรงแรม ราไว้ แกรนด์ เฮ้าส์ (เปลี่ยนการใช้อาคาร) เป็นโครงการประกอบกิจการประเภทโรงแรมประกอบด้วยอาคาร ค.ส.ล. สูง 3ชั้น จำนวน 1 อาคาร, อาคาร ค.ส.ล. สูง 2 ชั้น จำนวน 4 อาคาร, อาคาร ค.ส.ล. ชั้นเดียว จำนวน 1 อาคาร และอาคารสระว่ายน้ำ เมื่อพิจารณาตามความในพระราชบัญญัติควบคุม</p> | <p>1. จัดให้มีระบบป้องกันและแจ้งเตือนอัคคีภัยของโครงการให้เป็นไปตามข้อกำหนดของกฎกระทรวงฉบับที่ 39 (พ.ศ. 2537) ฉบับที่ 47 (พ.ศ. 2540) และฉบับที่ 55 (พ.ศ. 2543) ออกตามความในพระราชบัญญัติควบคุมอาคาร พ.ศ. 2522</p> | <p>1. ปฏิบัติตามมาตรการ จัดให้มีระบบป้องกันและแจ้งเตือนอัคคีภัยของโครงการให้เป็นไปตามข้อกำหนด</p> <div data-bbox="1263 751 2072 1353"> </div> | <p>- ไม่มีปัญหาและอุปสรรค</p> |

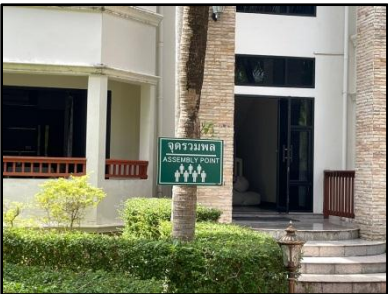
| ทรัพยากรสิ่งแวดล้อมและคุณค่าต่าง ๆ/ ผลกระทบ<br>ต่อสิ่งแวดล้อมที่สำคัญ | มาตรการป้องกันและแก้ไขผลกระทบ<br>สิ่งแวดล้อม | การปฏิบัติตามเงื่อนไข | ปัญหาและ<br>อุปสรรค |
|---|---|---|---|
| <p>อาคาร พ.ศ. 2522 ตามกฎกระทรวง ฉบับที่ 39 (พ.ศ. 2537) และกฎกระทรวง ฉบับที่ 47 (พ.ศ. 2540) ออกตามความในพระราชบัญญัติควบคุมอาคาร พ.ศ. 2522</p> <p><b>1. ระบบดับเพลิง</b></p> <p>- ถังดับเพลิง (Fire Extinguisher) โครงการ จัดให้มีถังดับเพลิงแบบมือถือชนิดเคมีแห้งขนาด 4 กิโลกรัม โดยติดตั้งบริเวณโถงทางเดิน ห้องครัว และร้านอาหาร ทุกชั้น ทุกอาคารการติดตั้ง ชุดถังดับเพลิง โครงการจะติดตั้ง ให้ส่วนบนสุดของชุดถังดับเพลิงสูงจากระดับพื้นอาคารประมาณ 1.50 เมตร ในที่มองเห็น สามารถอ่านคำแนะนำการใช้ได้ และสามารถนำไปใช้งานได้สะดวกพร้อมทั้งอยู่ในสภาพที่ใช้งานได้ตลอดเวลา</p> <p><b>2. ป้ายบอกชั้น และป้ายบอกทางหนีไฟ</b></p> <p>- โคมไฟป้ายบอกทางออกฉุกเฉิน ทำงานด้วย แบตเตอรี่ หลอดไฟคอมแพคฟลูออเรสเซนต์ พร้อมอุปกรณ์อัดประจุไฟอัตโนมัติ ทั้งนี้โคมไฟป้ายทางออกฉุกเฉิน เครื่องสามารถจ่ายกระแสไฟต่อเนื่องนาน 2 ชั่วโมง ติดตั้งสูงจากระดับพื้น 2.25 เมตร เพื่อส่องสว่างให้สามารถมองเห็นได้ชัดเจนหากเกิดกรณีฉุกเฉินโดยโคมไฟป้ายบอกทางออกฉุกเฉินจะติดตั้งไว้บริเวณโถงทางเดิน และด้านหน้าโถงบันไดของทุก</p> | <p>2. ตรวจสอบความพร้อมและประสิทธิภาพการทำงานของระบบป้องกันและระงับอัคคีภัยเป็นประจำทุก 6 เดือน หรือตามข้อกำหนดอายุการใช้งานของผลิตภัณฑ์/อุปกรณ์นั้น</p> <p>3. จัดให้มีการซ้อมป้องกันอัคคีภัย และการใช้อุปกรณ์ดับเพลิงภายในโครงการอย่างน้อยปีละ 1 ครั้ง แก่พนักงานของโครงการ เพื่อให้พนักงานและเจ้าหน้าที่ของโครงการเกิดความคุ้นเคย สามารถรับมือกับเหตุการณ์ที่อาจจะเกิดขึ้น รวมทั้ง สามารถปฏิบัติงานและใช้เครื่องมือ/อุปกรณ์ต่างๆ ได้อย่างถูกต้อง</p> <p>4. จัดให้มีพื้นที่จุดรวมพล 1 จุด อยู่บริเวณทางเดินด้านหน้าอาคาร 2 มีพื้นที่จุดรวมพล 59.02 ตารางเมตร</p> | <p>2. ปฏิบัติตามมาตรการ โดยมีเจ้าหน้าที่แผนกวิศวกรรมเป็นผู้ตรวจสอบความพร้อมและประสิทธิภาพการทำงานของระบบป้องกันและระงับอัคคีภัยเป็นประจำ</p> <p>3. ปฏิบัติตามมาตรการ จัดให้มีการซ้อมป้องกันอัคคีภัย และการใช้อุปกรณ์ดับเพลิงภายในโครงการอย่างน้อยปีละ 1 ครั้ง โดยในปี 2566 จัดขึ้นในเดือนสิงหาคม และจะรายงานให้ทราบในรายงานเล่มถัดไป</p> <p>4. ปฏิบัติตามมาตรการ โครงการมีพื้นที่จุดรวมพล 1 จุด อยู่บริเวณทางเดินด้านหน้าอาคาร 2</p> <div data-bbox="1352 1027 1738 1321" data-label="Image"> </div> | <p>- ไม่มีปัญหาและอุปสรรค</p> <p>- ไม่มีปัญหาและอุปสรรค</p> <p>- ไม่มีปัญหาและอุปสรรค</p> |

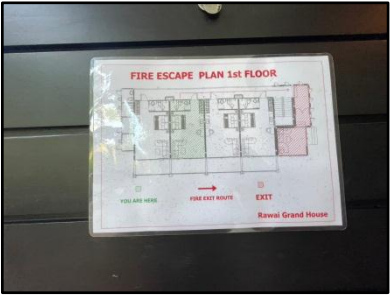
| ทรัพยากรสิ่งแวดล้อมและคุณค่าต่าง ๆ/ ผลกระทบ<br>ต่อสิ่งแวดล้อมที่สำคัญ | มาตรการป้องกันและแก้ไขผลกระทบ<br>สิ่งแวดล้อม | การปฏิบัติตามเงื่อนไข | ปัญหาและ<br>อุปสรรค |
|---|---|---|---|
| <p>ชั้น</p> <p><b>3. แผนผังแบบแปลน และตำแหน่งที่ติดตั้งอุปกรณ์<br/>ดับเพลิงต่าง ๆ</b></p> <ul style="list-style-type: none"> <li>- โครงการมีการติดป้ายแสดงวิธีการใช้อุปกรณ์<br/>ดับเพลิงอย่างชัดเจนที่จุดติดตั้งทุกจุด</li> <li>- โครงการมีการจัดทำผังเส้นทางการอพยพหนีไฟไป<br/>ยังจุดรวมพลเบื้องต้น ติดไว้บริเวณทางเดินในอาคาร</li> <li>- บริเวณชั้น ล่างของอาคารจัดให้มีแบบแปลนแผนผัง<br/>ของแต่ละอาคารไว้เพื่อให้สามารถตรวจสอบได้<br/>โดยสะดวก</li> <li>- ระบบไฟส่องสว่างสำรอง</li> <li>- <b>โคมไฟส่องสว่างฉุกเฉิน (Emergency Light)</b><br/>ทำงานด้วยแบตเตอรี่หลอดไฟคอมแพคฟลูออเรสเซนต์<br/>พร้อมอุปกรณ์อัดประจุไฟอัตโนมัติทั้งนี้โคมไฟส่อง<br/>สว่างฉุกเฉิน เครื่องสามารถจ่ายกระแสไฟต่อเนื่องนาน<br/>2 ชั่วโมง ติดตั้งสูงจากระดับพื้น 2.25 เมตร เพื่อส่อง<br/>สว่างให้สามารถมองเห็นได้ชัดเจนหากเกิดกรณีฉุกเฉิน<br/>โดยโคมไฟส่องสว่างฉุกเฉินจะติดตั้งไว้บริเวณโถง<br/>ทางเดิน และด้านหน้าโถงบันไดของทุกชั้น</li> </ul> <p><b>2) ความสามารถในการหนีไฟ</b></p> <p>บันไดหลักจำนวน 1 แห่ง/ชั้น มีความกว้าง<br/>1.50 เมตร มีชานพักกว้าง 1.70 เมตร ลูกตั้ง 0.175</p> | <p>5. จัดให้มีพนักงานรักษาความปลอดภัย เพื่อดูแล<br/>ความปลอดภัยในพื้นที่โครงการ</p> <p>6. ติดป้ายแสดงวิธีการใช้อุปกรณ์ดับเพลิงอย่าง<br/>ชัดเจนที่จุดติดตั้งทุกจุด</p> <p>7. จัดทำผังเส้นทางการอพยพหนีไฟ ไปยังจุด<br/>รวมพลติดไว้บริเวณทางเดินในอาคาร</p> | <p>5. ปฏิบัติตามมาตรการ มีพนักงานรักษาความปลอดภัย เพื่อ<br/>ดูแลความปลอดภัยในพื้นที่โครงการช่วงเวลา 18.00 –<br/>06.00 น.</p> <p>6. ปฏิบัติตามมาตรการ โครงการติดป้ายแสดงวิธีการใช้<br/>อุปกรณ์ดับเพลิงอย่างชัดเจนที่จุดติดตั้งทุกจุด</p> <p>7. ปฏิบัติตามมาตรการ จัดทำผังเส้นทางการอพยพหนีไฟ ไป<br/>ยังจุดรวมพล ติดไว้บริเวณทางเดินในอาคาร</p> | <p>- ไม่มีปัญหา<br/>และอุปสรรค</p> <p>- ไม่มีปัญหา<br/>และอุปสรรค</p> <p>- ไม่มีปัญหา<br/>และอุปสรรค</p> |

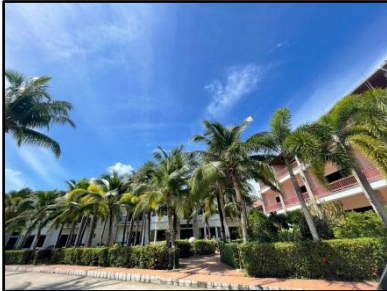
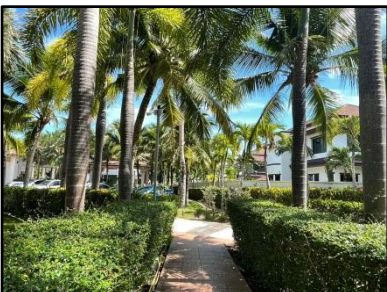
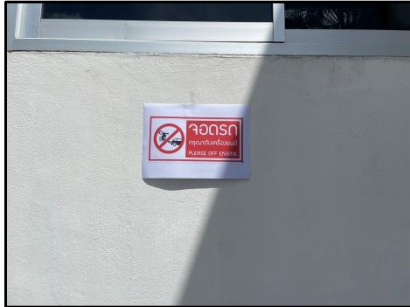
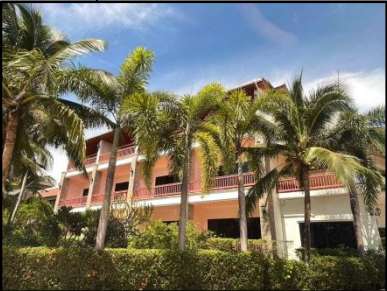
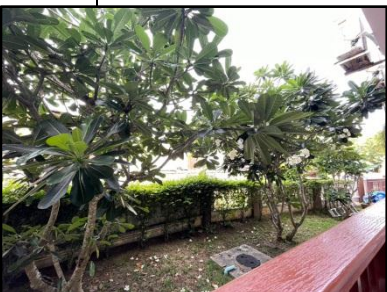
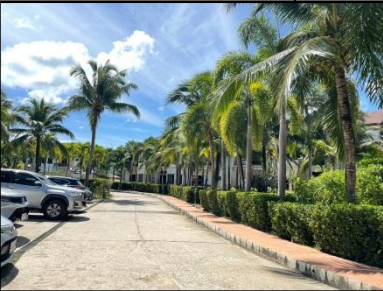
| ทรัพยากรสิ่งแวดล้อมและคุณค่าต่าง ๆ/ ผลกระทบ<br>ต่อสิ่งแวดล้อมที่สำคัญ | มาตรการป้องกันและแก้ไขผลกระทบ<br>สิ่งแวดล้อม | การปฏิบัติตามเงื่อนไข | ปัญหาและ<br>อุปสรรค |
|---|---|---|---|
| <p>ห้องที่มีผนังด้านนอกอาคารอย่างน้อยหนึ่งด้านโดยจัดให้มีช่องเปิดสู่ภายนอกอาคารได้ เช่น ประตู หน้าต่าง โดยโครงการได้จัดให้มีการระบายอากาศโดยวิธีธรรมชาติของบริเวณต่างๆ ภายในอาคาร คือ</p> <ul style="list-style-type: none"> <li>- บริเวณทางเดินในแต่ละชั้น ของอาคารจะมีช่องเปิดโล่งที่บันไดเพื่ออากาศสามารถระบายได้</li> <li>- บริเวณห้องพักจะมีช่องหน้าต่างที่สามารถระบายอากาศกรณีที่อุณหภูมิภายนอกต่ำทำให้เกิดการระบายอากาศที่ดีเข้าสู่ห้องพักภายในอาคารได้ โดยจะมีการใช้ควบคู่ไปกับระบบระบายอากาศโดยวิธีกลคือการติดตั้งระบบปรับอากาศที่มีอุณหภูมิภายนอกสูงเพื่อใช้ปรับอุณหภูมิภายในให้มีอากาศอยู่ในระดับที่สบายยิ่งขึ้น</li> <li>- การระบายอากาศโดยวิธีกล โดยจัดให้มีอุปกรณ์ขับเคลื่อนอากาศเพื่อให้เกิดการนำอากาศภายนอกเข้ามาในการระบายอากาศ</li> <li>- ติดตั้งเครื่องปรับอากาศในอาคารบริเวณห้องต่างๆ ได้แก่ ห้องสำนักงาน โถงต้อนรับ ห้องครัว ห้องอาหาร และห้องพักทุกห้อง</li> <li>- ติดตั้งพัดลมดูดอากาศเพื่อระบายอากาศออกภายนอกโดยตรงบริเวณห้องน้ำ ห้องครัว และห้องอาหาร</li> </ul> | <p>4. จัดให้มีไม้ยืนต้นภายในโครงการให้มากที่สุด เพื่อลดความร้อนจากการระบายอากาศของเครื่องปรับอากาศ</p> <div data-bbox="748 807 1133 1394"> </div> | <div data-bbox="1368 336 1776 644"> </div> <p>4. ปฏิบัติตามมาตรการ จัดให้มีไม้ยืนต้นภายในโครงการให้มากที่สุด</p> <div data-bbox="1167 807 1973 1394"> </div> | <p>- ไม่มีปัญหาและอุปสรรค</p> |

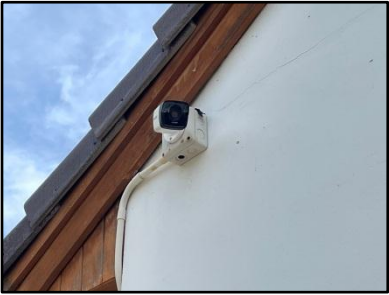
| ทรัพยากรสิ่งแวดล้อมและคุณค่าต่าง ๆ/ ผลกระทบ<br>ต่อสิ่งแวดล้อมที่สำคัญ | มาตรการป้องกันและแก้ไขผลกระทบ<br>สิ่งแวดล้อม | การปฏิบัติตามเงื่อนไข | ปัญหาและ<br>อุปสรรค |
|---|---|---|---|
| <p><b>4.3 อาชีวอนามัยและความปลอดภัย</b></p> <p>เนื่องจากโครงการประกอบกิจการประเภทโรงแรม ที่มีความเสี่ยงต่อการเกิดอันตรายหรืออุบัติเหตุต่าง ๆ อย่างไม่รู้ก็ตามเพื่อให้เกิดความปลอดภัยกับผู้อยู่อาศัย และเป็นไปตามที่กฎหมายกำหนด โครงการจะติดตั้งระบบป้องกันอัคคีภัยไว้อย่างเพียงพอและได้จัดให้มีมาตรการป้องกันอัคคีภัยคือ จัดให้มีระบบป้องกันและแจ้งเตือนอัคคีภัยของโครงการให้เป็นไปตามข้อกำหนดของกฎกระทรวงฉบับที่ 39 (พ.ศ. 2537) ฉบับที่ 47 (พ.ศ. 2540) และฉบับที่ 55 (พ.ศ. 2543) ออกตามความในพระราชบัญญัติควบคุมอาคาร พ.ศ. 2522 ทำการตรวจสอบความพร้อมและประสิทธิภาพการทำงานของระบบป้องกันและระงับอัคคีภัยเป็นประจำทุก 6 เดือนหรือตามข้อกำหนดอายุการใช้งานของผลิตภัณฑ์/อุปกรณ์นั้น จัดให้มีการซ้อมป้องกันอัคคีภัย และการใช้อุปกรณ์ดับเพลิงภายในโครงการอย่างน้อยปีละ 1 ครั้ง แก่พนักงานของโครงการเพื่อให้พนักงานและเจ้าหน้าที่ของโครงการเกิดความคุ้นเคยสามารถรับมือกับเหตุการณ์ที่อาจจะเกิดขึ้นรวมทั้งสามารถปฏิบัติงานและใช้เครื่องมือ/อุปกรณ์ต่าง ๆ ได้อย่างถูกต้อง จัดให้มีจุดรวมพล จำนวน 1 จุด อยู่บริเวณทางเดินด้านหน้าอาคาร 2 มีพื้นที่จุดรวมพล 59.02 ตารางเมตร คิดเป็นสัดส่วนของพื้นที่จุดรวมพลต่อผู้พักอาศัยภายใน</p> | <p>1. จัดให้มีเจ้าหน้าที่รักษาความปลอดภัยให้ปฏิบัติหน้าที่อย่างเคร่งครัด และหมั่นตรวจตราพื้นที่ดูแลความปลอดภัยภายในโครงการตลอด 24 ชั่วโมง หากพบเหตุผิดปกติให้รีบติดต่อขอความช่วยเหลือจากหน่วยงานราชการที่มีหน้าที่ดูแล และบรรเทาสาธารณภัยทันที</p> <p>2. จัดให้มีระบบโทรทัศน์วงจรปิด(Closed Circuit Television System : CCTV) จำนวนทั้งสิ้น 10 จุด ติดตั้งไว้กระจายครอบคลุมทั่วทั้งพื้นที่โครงการ</p> <p>3. ติดประกาศแจ้งเบอร์โทรศัพท์ฉุกเฉินของเจ้าหน้าที่โครงการหรือหน่วยงานราชการที่เกี่ยวข้องไว้อย่างชัดเจนในทุกชั้นในกรณีที่เกิดอัคคีภัย</p> <p>4. ติดป้ายแนะนำการใช้อุปกรณ์แต่ละตัวไว้</p> | <p>1. ปฏิบัติตามมาตรการ โดยจัดให้มีเจ้าหน้าที่รักษาความปลอดภัยให้ปฏิบัติหน้าที่อย่างเคร่งครัด ช่วงเวลา 18.00 – 06.00 น.</p> <p>2. ปฏิบัติตามมาตรการ มีระบบโทรทัศน์วงจรปิด ติดตั้งไว้กระจายครอบคลุมทั่วพื้นที่โครงการ</p> <p>3. ปฏิบัติตามมาตรการ โครงการติดประกาศแจ้งเบอร์โทรศัพท์ฉุกเฉินของเจ้าหน้าที่โครงการหรือหน่วยงานราชการที่เกี่ยวข้องไว้อย่างชัดเจนที่บอร์ดประชาสัมพันธ์</p> <p>4. ปฏิบัติตามมาตรการ โครงการติดป้ายแนะนำการใช้</p> | <p>- ไม่มีปัญหาและอุปสรรค</p> <p>- ไม่มีปัญหาและอุปสรรค</p> <p>- ไม่มีปัญหาและอุปสรรค</p> <p>- ไม่มีปัญหา</p> |

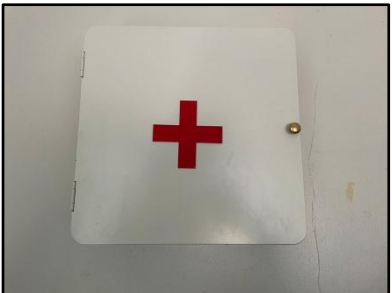
| ทรัพยากรสิ่งแวดล้อมและคุณค่าต่าง ๆ/ ผลกระทบ<br>ต่อสิ่งแวดล้อมที่สำคัญ | มาตรการป้องกันและแก้ไขผลกระทบ<br>สิ่งแวดล้อม | การปฏิบัติตามเงื่อนไข | ปัญหาและ<br>อุปสรรค |
|---|---|---|---|
| โครงการเท่ากับ 1.11 ตารางเมตร/คน หรือ 0.90 คน/<br>ตารางเมตร เมื่อคิดผู้อยู่อาศัยในโครงการสูงสุด 53 คน<br>(รวมจำนวนพนักงาน) โครงการจัดให้มีการติดป้าย<br>แสดงวิธีการใช้อุปกรณ์ดับเพลิงอย่างชัดเจนที่จุดติดตั้ง<br>ทุกจุด จัดทำผังเส้นทางการอพยพหนีไฟ ไปยังจุดรวม<br>พลติดไว้บริเวณทางเดินในอาคารมีการจัดตั้งกรรมการ<br>ป้องกันอัคคีภัยโดยกำหนดบทบาทหน้าที่ และจัดให้มี<br>แผนฉุกเฉินเตรียมการสำหรับกรณีเกิดอัคคีภัย<br>กรณีที่เกิดเหตุเพลิงไหม้ทางโครงการสามารถขอความ<br>ช่วยเหลือจากงานป้องกันและบรรเทาสาธารณภัย<br>เทศบาลตำบลไร่ไว้อยู่โดยมีระยะทางห่างจากพื้นที่<br>โครงการประมาณ 1.3 กิโลเมตร ใช้เวลาเดินทาง<br>ประมาณ 2 นาที จะถึงพื้นที่โครงการ(ขึ้นกับสภาพ<br>การจราจรและช่วงเวลาที่เกิดเหตุ)สำหรับสถานบริการ<br>สาธารณสุขที่ใกล้พื้นที่โครงการมากที่สุดคือ<br>โรงพยาบาลส่งเสริมสุขภาพตำบลไร่ไว้อยู่ มีระยะทาง<br>ห่างจากพื้นที่โครงการประมาณ 1.20 กิโลเมตร โดยใช้<br>เวลาเดินทางประมาณ 4 นาที จะถึงพื้นที่โครงการ<br>(ขึ้นอยู่กับสภาพการจราจรและช่วงเวลาที่เกิดเหตุ)<br>ส่วนความปลอดภัยด้านการจราจรในระยะดำเนินการ<br>จัดให้มีระบบการจราจรที่ปลอดภัย โดยติดตั้งป้าย<br>แสดงทิศทางการจราจรเข้า-ออกภายในพื้นที่โครงการ<br>ติดตั้งป้ายจำกัดความเร็วภายในพื้นที่โครงการ โดยจัด | บริเวณที่ติดตั้งอุปกรณ์นั้นเพื่อให้ผู้อยู่อาศัย<br>สามารถนำมาใช้งานได้ทันที<br><br>5. จัดเตรียมเครื่องมือปฐมพยาบาลเบื้องต้น<br>พร้อมทั้งเตรียมพร้อมประสานงานกับ<br>โรงพยาบาลเพื่อนำผู้ได้รับบาดเจ็บส่ง<br>โรงพยาบาลหากเกิดอุบัติเหตุรุนแรง<br><br>6. ตรวจสอบประสิทธิภาพของระบบสัญญาณ<br>เตือนภัยภายในโครงการให้สามารถใช้งานได้<br><br>7. ตรวจสอบระบบสุขาภิบาลต่างๆภายใน<br>โครงการอย่างสม่ำเสมอ ทั้งระบบบำบัดน้ำเสีย<br>และการจัดการมูลฝอย | อุปกรณ์แต่ละตัวไว้บริเวณที่ติดตั้งอุปกรณ์นั้นเพื่อให้ผู้อยู่<br>อาศัยสามารถนำมาใช้งานได้ทันที<br><br>5. ปฏิบัติตามมาตรการ จัดเตรียมเครื่องมือปฐมพยาบาล<br>เบื้องต้นพร้อมทั้งเตรียมพร้อมประสานงานกับโรงพยาบาล<br>เพื่อนำผู้ได้รับบาดเจ็บส่งโรงพยาบาลหากเกิดอุบัติเหตุ<br>รุนแรง<br><br><br><br>6. ปฏิบัติตามมาตรการ โครงการมีแผนกวิศวกรรมคอย<br>ตรวจสอบประสิทธิภาพของระบบสัญญาณเตือนภัยให้สามารถ<br>ใช้งานได้<br><br>7. ปฏิบัติตามมาตรการ โครงการมีแผนกวิศวกรรมคอย<br>ตรวจสอบประสิทธิภาพระบบสุขาภิบาลต่างๆภายใน<br>โครงการอย่างสม่ำเสมอ | และอุปสรรค<br><br>- ไม่มีปัญหา<br>และอุปสรรค<br><br>- ไม่มีปัญหา<br>และอุปสรรค<br><br>- ไม่มีปัญหา<br>และอุปสรรค |

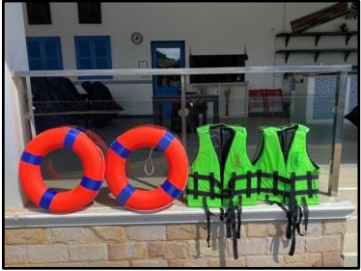
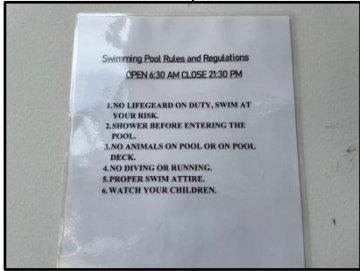
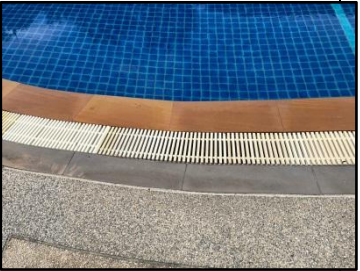
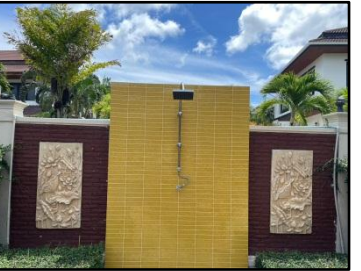
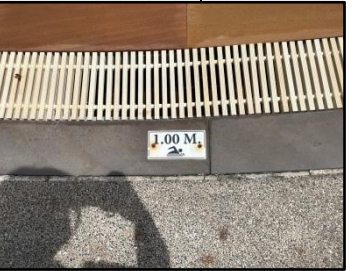
| ทรัพยากรสิ่งแวดล้อมและคุณค่าต่าง ๆ/ ผลกระทบ<br>ต่อสิ่งแวดล้อมที่สำคัญ | มาตรการป้องกันและแก้ไขผลกระทบ<br>สิ่งแวดล้อม | การปฏิบัติตามเงื่อนไข | ปัญหาและ<br>อุปสรรค |
|---|---|---|---|
| | <p><u>มาตรการป้องกันและแก้ไขผลกระทบจากอุบัติเหตุจากการจมน้ำ</u></p> <ol style="list-style-type: none"> <li>1. จัดให้มีเจ้าหน้าที่ความปลอดภัยประจำสระ (Life guard) โดยอยู่ประจำสระว่ายน้ำตลอดเวลาที่เปิดบริการ</li> <li>2. จัดให้มีอุปกรณ์ช่วยชีวิต เช่น โฟมช่วยชีวิต ห่วงชูชีพ และไม่ช่วยชีวิต เครื่องช่วยหายใจ เป็นต้น</li> </ol> | <ol style="list-style-type: none"> <li>1. ไม่ปฏิบัติตามมาตรการ โครงการมีเจ้าหน้าที่ความปลอดภัยประจำสระว่ายน้ำ โครงการมีป้าย “No lifeguard on duty” ไว้รอบสระว่ายน้ำ</li> <li>2. ปฏิบัติตามมาตรการ มีอุปกรณ์ช่วย ชีวิต เช่น โฟมช่วยชีวิต ห่วงชูชีพ และไม่ช่วยชีวิต ดังรูป</li> </ol> | <p>- ไม่มีปัญหาและอุปสรรค</p> <p>- ไม่มีปัญหาและอุปสรรค</p> |

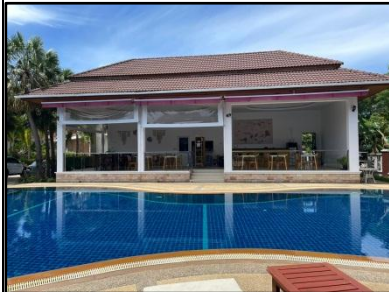
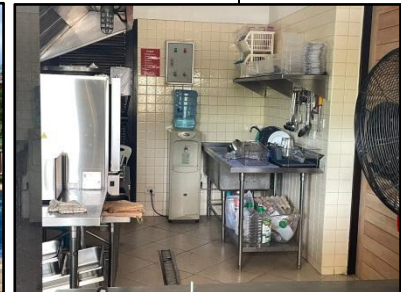
| ทรัพยากรสิ่งแวดล้อมและคุณค่าต่าง ๆ/ ผลกระทบ<br>ต่อสิ่งแวดล้อมที่สำคัญ | มาตรการป้องกันและแก้ไขผลกระทบ<br>สิ่งแวดล้อม | การปฏิบัติตามเงื่อนไข | ปัญหาและ<br>อุปสรรค |
|---|---|---|---|
| | <p>2. จัดตำแหน่งสถานที่รับประทานอาหาร เตรียมอาหาร ปรงอาหารและประกอบอาหาร จะจัดให้เป็นสถานที่ที่สะอาดเป็นระเบียบและจัดเป็นสัดส่วน โดยจะเตรียมปรงอาหารบนโต๊ะที่สูงจากพื้นมากกว่า 60 เซนติเมตร ไม่เตรียมปรงอาหารบนพื้นและบริเวณหน้าห้องน้ำ ห้องส้วม</p> <p>3. ใช้สารปรุงแต่งอาหารที่มีความปลอดภัย มีเครื่องหมายรับรองของอาหารทางราชการ เช่น เลขสารบบอาหาร เครื่องหมายรับรองมาตรฐานของกระทรวงอุตสาหกรรม (มอก.) เป็นต้น ซึ่งจะทำให้ร้านอาหารในโครงการได้มาตรฐานของ</p> | <div data-bbox="1227 339 1615 632" data-label="Image"> </div> <p>2. ปฏิบัติตามมาตรการ โครงการวางตำแหน่งสถานที่รับประทานอาหาร เตรียมอาหาร ปรงอาหารและประกอบอาหาร จะจัดให้เป็นสถานที่ที่สะอาดเป็นระเบียบและจัดเป็นสัดส่วน</p> <div data-bbox="1261 842 1648 1134" data-label="Image"> </div> <p>3. ปฏิบัติตามมาตรการ โครงการเลือกใช้สารปรุงแต่งอาหารที่มีความปลอดภัย มีเครื่องหมายรับรองของอาหารทางราชการ</p> <div data-bbox="1648 842 2047 1134" data-label="Image"> </div> | <p>- ไม่มีปัญหาและอุปสรรค</p> <p>- ไม่มีปัญหาและอุปสรรค</p> |

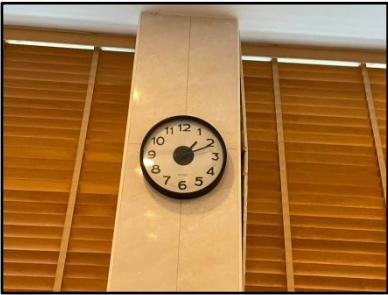
| ทรัพยากรสิ่งแวดล้อมและคุณค่าต่าง ๆ/ ผลกระทบ<br>ต่อสิ่งแวดล้อมที่สำคัญ | มาตรการป้องกันและแก้ไขผลกระทบ<br>สิ่งแวดล้อม | การปฏิบัติตามเงื่อนไข | ปัญหาและ<br>อุปสรรค |
|---|---|---|---|
| <p><b>3. การจัดการสปา</b></p> <p>โครงการมีห้องสปา อยู่บริเวณชั้นที่ 2 ของอาคารสปา และฟิตเนส จำนวน 1 ห้อง โดยโครงการได้ออกแบบดูแล และควบคุมการประกอบกิจการสปาของโครงการ ให้สอดคล้องตามพระราชบัญญัติสถานประกอบการเพื่อสุขภาพ พ.ศ. 2559</p> | <p>กระทรวงสาธารณสุข</p> <p><u>มาตรการป้องกันและแก้ไข สปา</u></p> <p>1. โครงการออกแบบดูแลและควบคุมการประกอบกิจการสปาของโครงการ ให้สอดคล้องตามหลักเกณฑ์ด้านมาตรฐานของสถานที่ให้บริการ และผู้ให้บริการ ตามประกาศกระทรวงสาธารณสุข</p> <p>2. จัดให้มีนาฬิกาชนิดที่สามารถใช้งานในห้องอบไอน้ำได้ รวมถึงจัดให้มีเทอร์โมมิเตอร์ ติดผนังห้องอบไอน้ำ</p> <p>3. จัดให้มีเจ้าหน้าที่ควบคุมดูแลผู้ใช้บริการห้องอบไอน้ำตลอดเวลา</p> | <p>1. ปฏิบัติตามมาตรการ โครงการออกแบบดูแลและควบคุมการประกอบกิจการสปาของโครงการ ให้สอดคล้องตามหลักเกณฑ์ด้านมาตรฐานของสถานที่ให้บริการ</p> <p>2. ปฏิบัติตามมาตรการ โครงการมีนาฬิกาชนิดที่สามารถใช้งานในห้องอบไอน้ำได้</p> <div data-bbox="1352 887 1738 1182" data-label="Image"> </div> <p>3. ปฏิบัติตามมาตรการ โครงการมีเจ้าหน้าที่ควบคุมดูแลผู้ใช้บริการห้องอบไอน้ำตลอดเวลา</p> | <p>- ไม่มีปัญหาและอุปสรรค</p> <p>- ไม่มีปัญหาและอุปสรรค</p> <p>- ไม่มีปัญหาและอุปสรรค</p> |

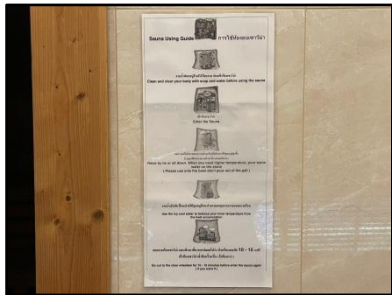
| ทรัพยากรสิ่งแวดล้อมและคุณค่าต่าง ๆ/ ผลกระทบ<br>ต่อสิ่งแวดล้อมที่สำคัญ | มาตรการป้องกันและแก้ไขผลกระทบ<br>สิ่งแวดล้อม | การปฏิบัติตามเงื่อนไข | ปัญหาและ<br>อุปสรรค |
|---|---|---|---|
| | 4. ติดตั้งป้ายคำเตือนและข้อกำหนดในการใช้<br>บริการให้กับผู้ใช้บริการทราบ | 4. ปฏิบัติตามมาตรการ โครงการติดตั้งป้ายคำเตือนและ<br>ข้อกำหนดในการใช้บริการให้กับผู้ใช้บริการทราบ<br><br> | - ไม่มีปัญหา<br>และอุปสรรค |
