รายงานผลการปฏิบัติตามมาตรการป้องกันและแก้ไขผลกระทบสิ่งแวดล้อม
และมาตรการติดตามตรวจสอบผลกระทบสิ่งแวดล้อม
โครงการโรงแรมริชมอนด์ 3 (ส่วนขยาย ครั้งที่ 2) (ระยะดำเนินการ)
ตั้งอยู่เลขที่ 282 ถนนรัตนธิเบศร์ ตำบลบางกระสือ อำเภอเมืองนนทบุรี จังหวัดนนทบุรี
ของบริษัท อมรปิ่นทิพย์ จำกัด
ตั้งอยู่เลขที่ 282 ถนนรัตนธิเบศร์ ตำบลบางกระสือ
อำเภอเมืองนนทบุรี จังหวัดนนทบุรี 11000
เดือนมกราคม – มิถุนายน 2566

หนังสือรับรองการจัดทำรายงาน
ผลการปฏิบัติตามมาตรการป้องกันและแก้ไขผลกระทบสิ่งแวดล้อม
และมาตรการติดตามตรวจสอบผลกระทบสิ่งแวดล้อม
โครงการโรงแรมริชมอนด์ 3 (ส่วนขยาย ครั้งที่ 2)

1. ชื่อโครงการ โรงแรมริชมอนด์ 3 (ส่วนขยาย ครั้งที่ 2)

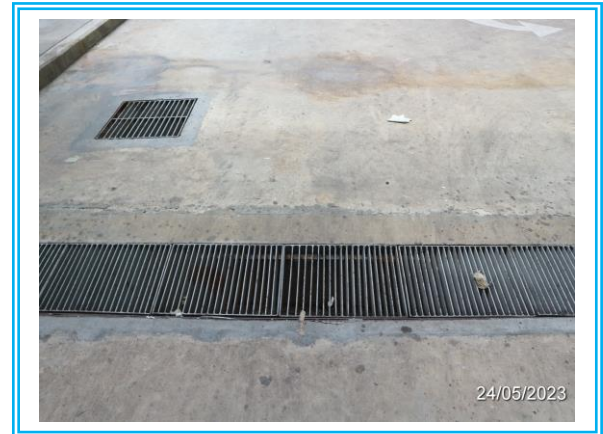
การระบายน้ำฝนสำหรับชั้นหลังคา จะใช้หัวรับน้ำฝนขนาดเส้นผ่านศูนย์กลาง 4 นิ้ว และใช้ท่อระบายน้ำฝนแนวตั้งขนาดเส้นผ่านศูนย์กลาง 2 และ 4 นิ้ว สำหรับระบบระบายน้ำชั้นพื้น จะใช้ท่อระบายน้ำคอนกรีตขนาดเส้นผ่านศูนย์กลาง 0.4, 0.6 และ 0.8 เมตร และจัดให้มีบ่อพักน้ำ (Manhole) เป็นระยะๆ สำหรับเป็นช่องตรวจสอบการระบายและระบายออกสู่ท่อระบายน้ำสาธารณะต่อไป

รูปที่ 2.3.1 ระบบระบายน้ำฝน

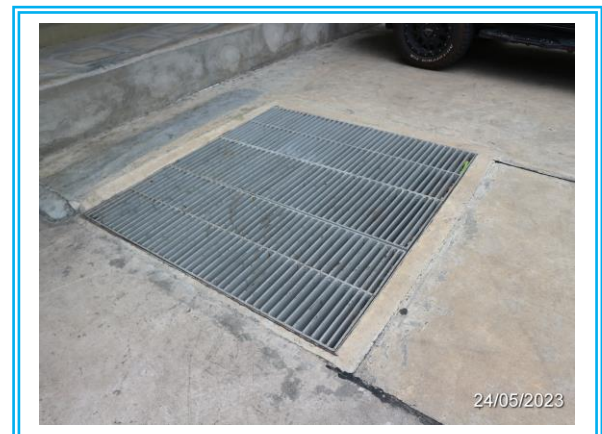
รูปที่ 2.3.4 บ่อพักน้ำสุดท้ายก่อนออกนอกโครงการ

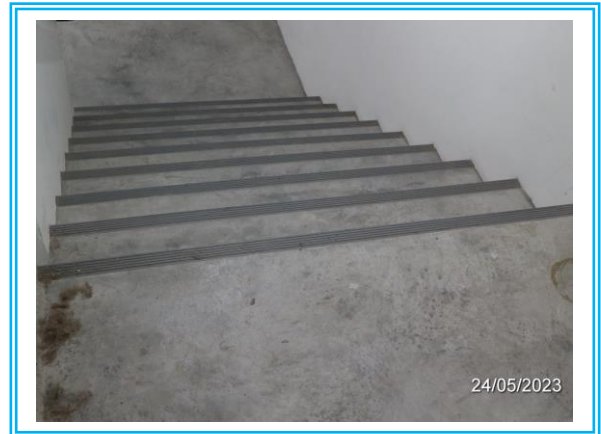
- บันไดหนีไฟ ST-3.1 ให้บริการจากชั้นที่ 1 ถึงชั้นที่ 7 มีความกว้างเท่ากับ 1.5 เมตร ชานพักมีความกว้างประมาณ 1.25-1.5 เมตร ขนาดของลูกตั้ง 20.0 เซนติเมตร และลูกนอน 25.0 เซนติเมตร

รูปที่ 2.3.17 ประตูหนีไฟและบันไดหนีไฟ

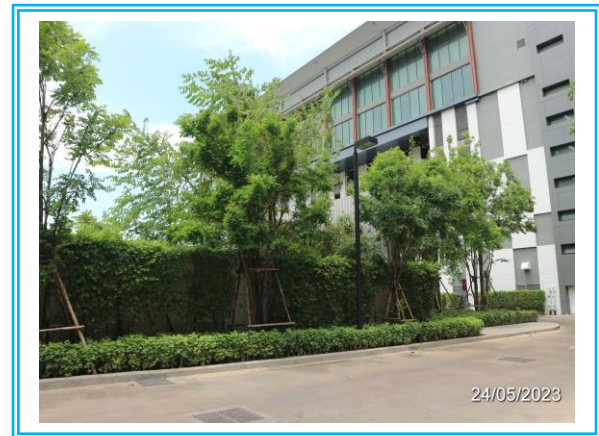
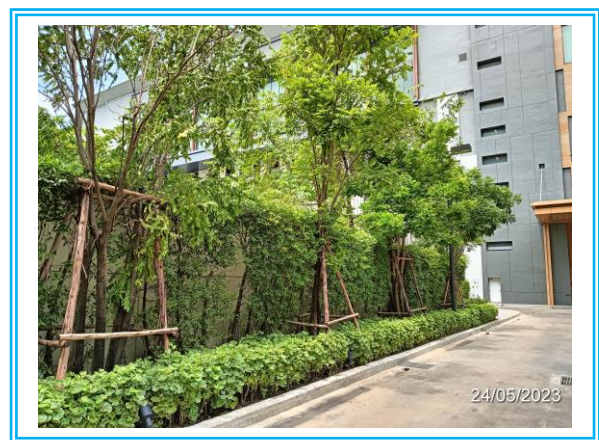
อนึ่ง ในการปลูกต้นไม้บนอาคารที่ชั้นที่ 7M และชั้น 8 โครงการได้แสดงภาพตัดขวางที่แสดงความกว้างของชั้นดินที่ปลูกต้นไม้ทุกชนิดบริเวณพื้นที่สีเขียวบนอาคารโดยมีความกว้างของชั้นดินที่ปลูก 0.6 เมตร

รูปที่ 2.4.1 พื้นที่สีเขียวภายในพื้นที่โครงการ

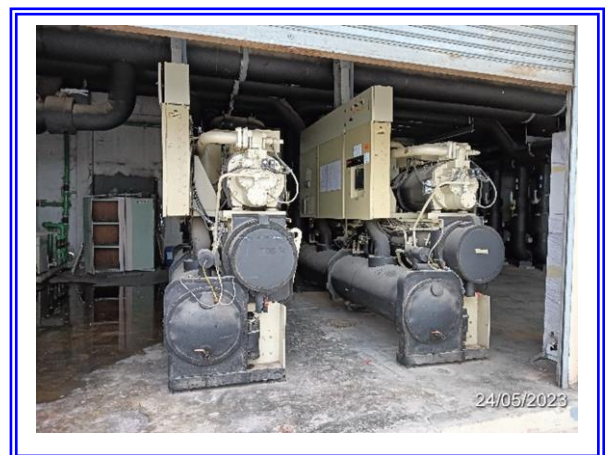
รูปที่ 3-26 ระบบระบายความร้อนด้วยน้ำ แบบสกรู

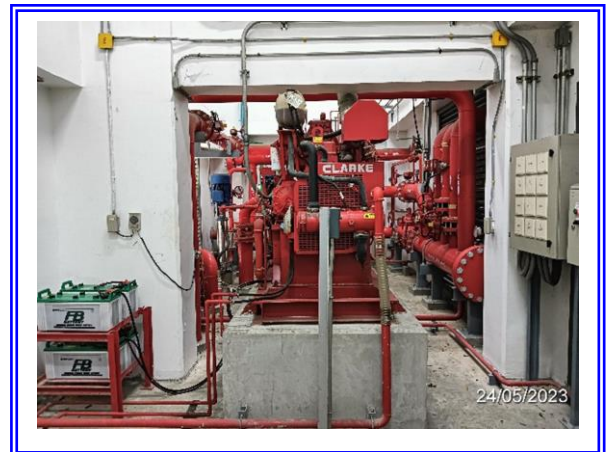
รูปที่ 3-33 Fire Pump

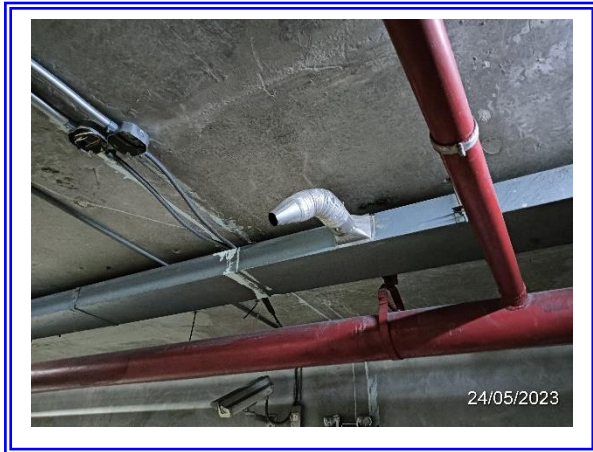
รูปที่ 3-45 ระบบระบายอากาศจากชั้นจอดรถ

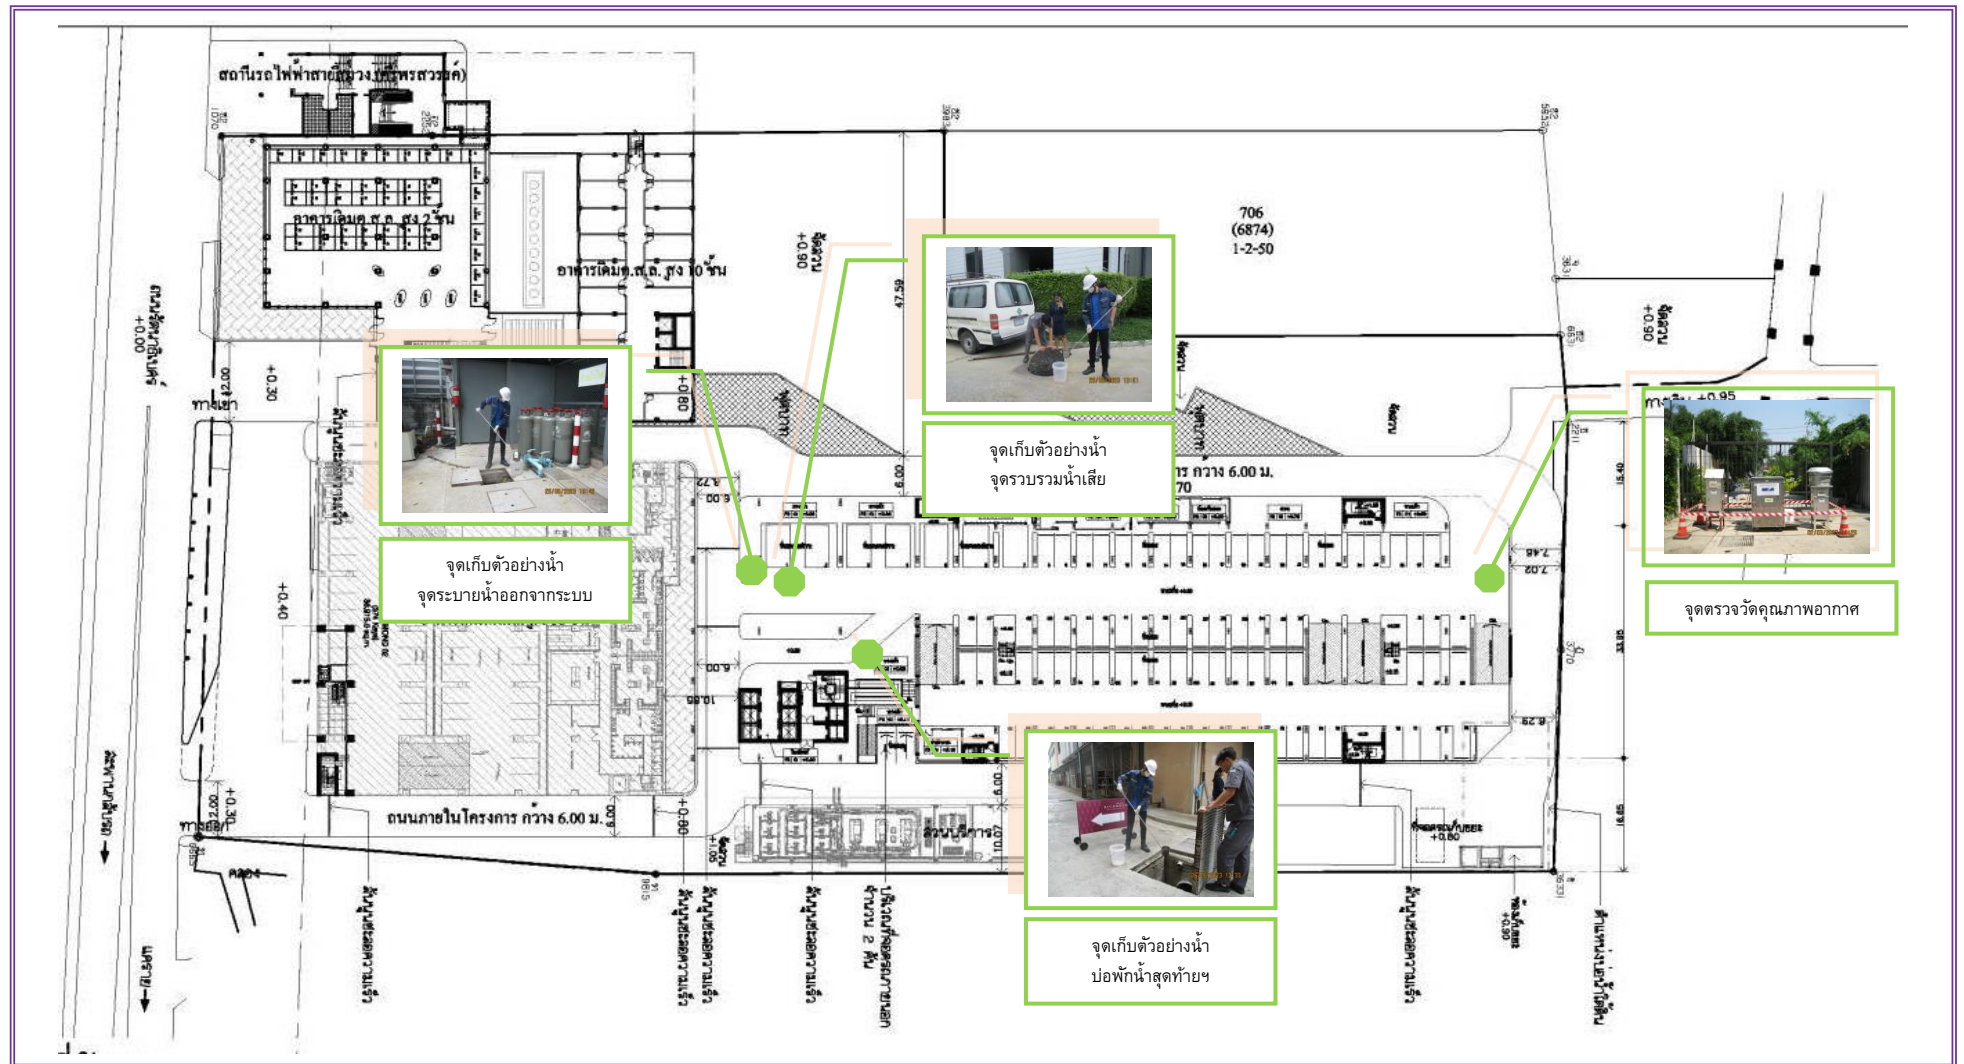
รูปที่ 4.1-1 ตำแหน่งตรวจวัดคุณภาพสิ่งแวดล้อม โครงการโรงแรมริชมอนด์ 3 (ส่วนขยาย ครั้งที่ 2) (ระยะดำเนินการ) บริเวณพื้นที่โครงการ

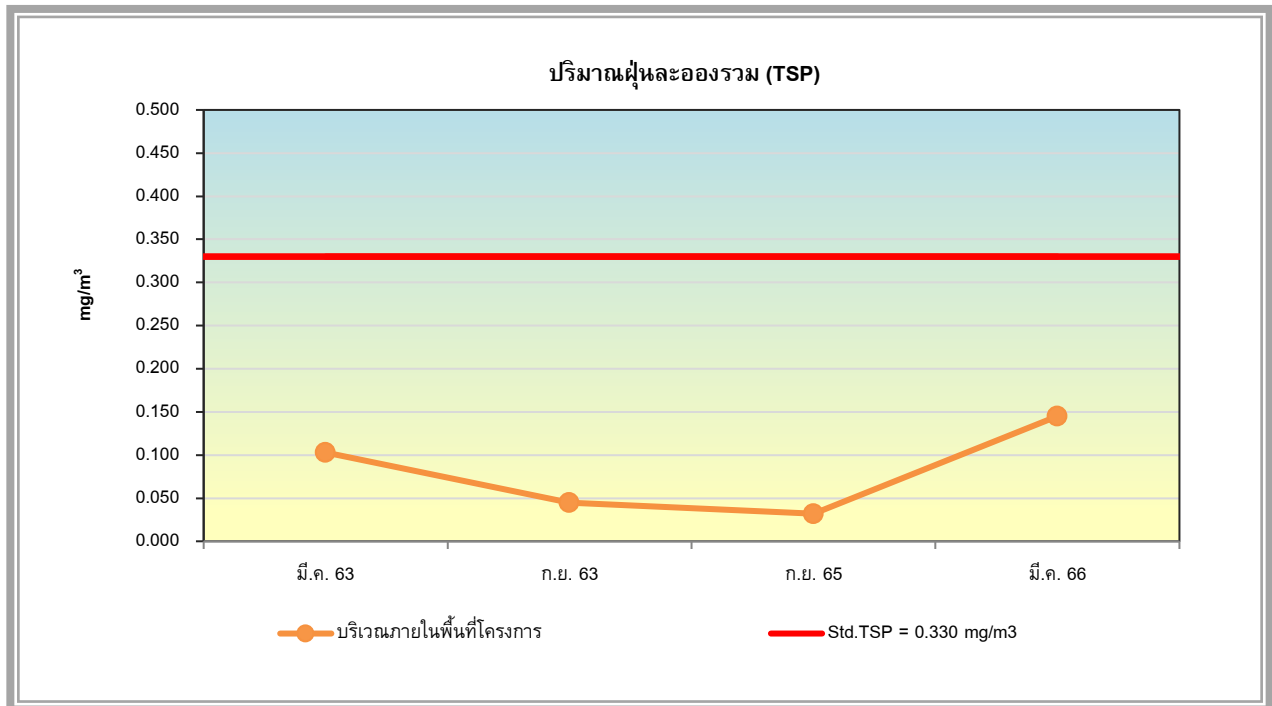
รูปที่ 4.3-1 กราฟเปรียบเทียบผลการตรวจวัดปริมาณฝุ่นละอองรวม (Total Suspended Particulate; TSP)
โครงการโรงแรมริชมอนด์ 3 (ส่วนขยาย ครั้งที่ 2) (ระยะดำเนินการ)
ระหว่างเดือนมีนาคม 2563 – มีนาคม 2566

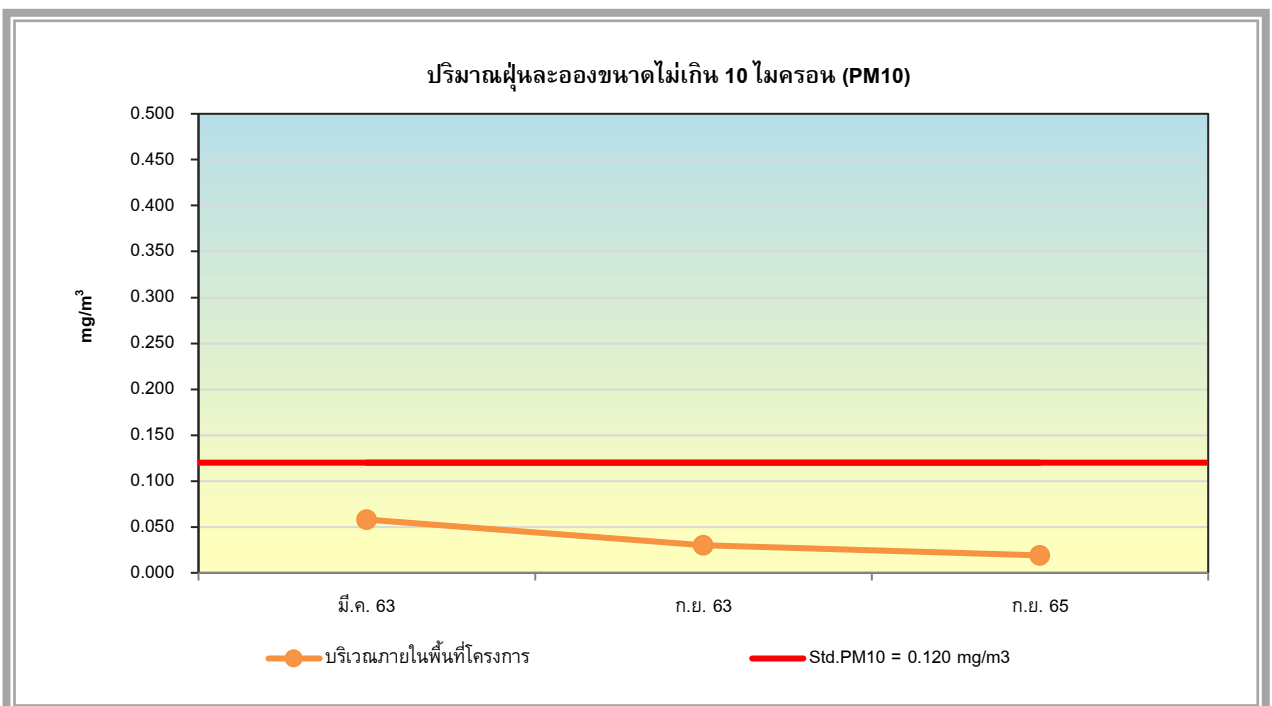
รูปที่ 4.3-2 กราฟเปรียบเทียบผลการตรวจวัดปริมาณฝุ่นละอองขนาดเล็กไม่เกิน 10 ไมครอน
(Particulate Matter Less Than 10 μ m; PM₁₀)
โครงการโรงแรมริชมอนด์ 3 (ส่วนขยาย ครั้งที่ 2) (ระยะดำเนินการ)
ระหว่างเดือนมีนาคม 2563 – มีนาคม 2566

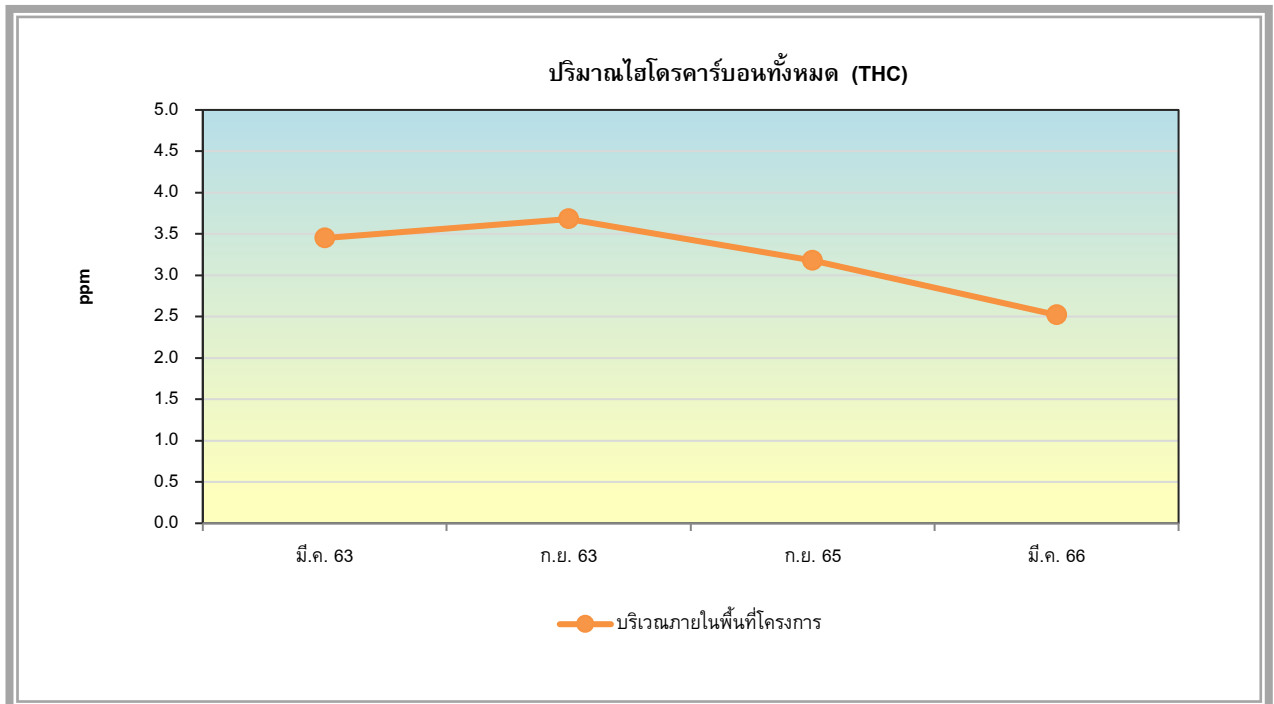
รูปที่ 4.3-3 กราฟเปรียบเทียบผลการตรวจวัดปริมาณไฮโดรคาร์บอนทั้งหมด (Total Hydrocarbon)
โครงการโรงแรมริชมอนด์ 3 (ส่วนขยาย ครั้งที่ 2) (ระยะดำเนินการ)
ระหว่างเดือนมีนาคม 2563 – มีนาคม 2566

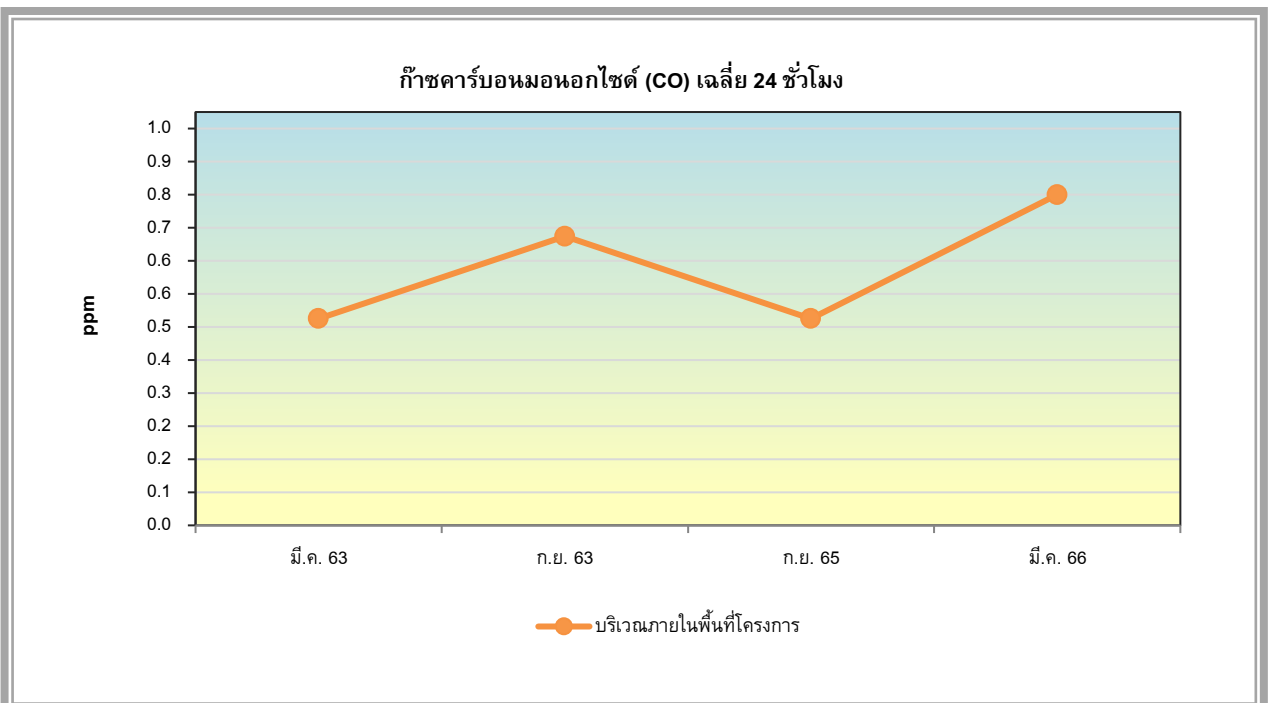
รูปที่ 4.3-4 กราฟเปรียบเทียบผลการตรวจวัดปริมาณก๊าซคาร์บอนมอนอกไซด์ เฉลี่ย 24 ชั่วโมง (CO 24 hr-Avg)
โครงการโรงแรมริชมอนด์ 3 (ส่วนขยาย ครั้งที่ 2) (ระยะดำเนินการ)
ระหว่างเดือนมีนาคม 2563 – มีนาคม 2566

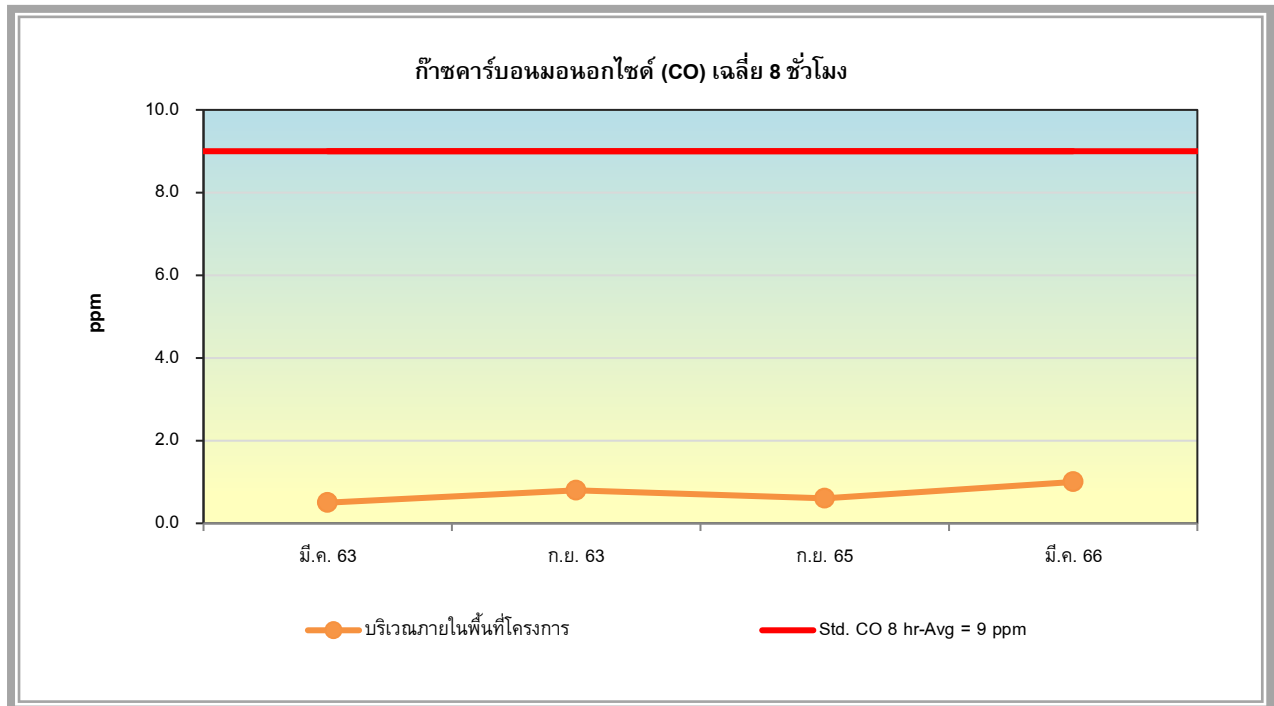
รูปที่ 4.3-5 กราฟเปรียบเทียบผลการตรวจวัดปริมาณก๊าซคาร์บอนมอนนอกไซด์ เฉลี่ย 8 ชั่วโมง (CO 8 hr-Avg)
โครงการโรงแรมริชมอนด์ 3 (ส่วนขยาย ครั้งที่ 2) (ระยะดำเนินการ)
ระหว่างเดือนมีนาคม 2563 – มีนาคม 2566

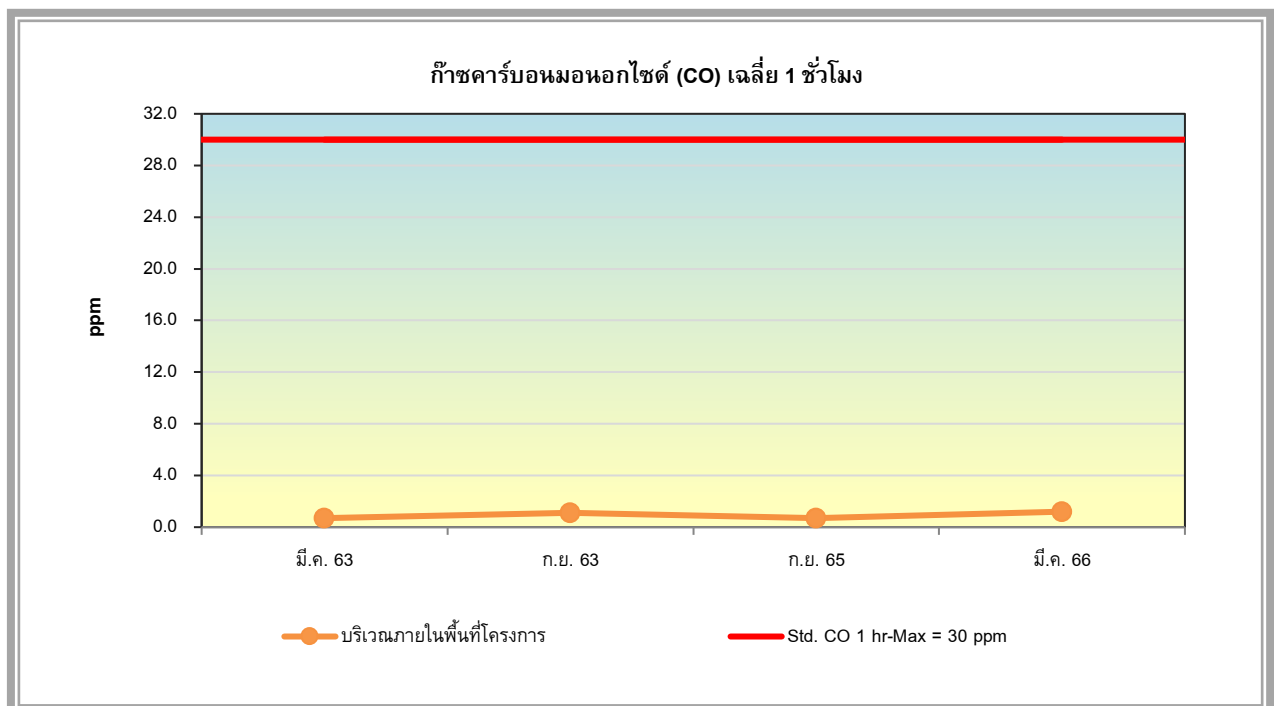
รูปที่ 4.3-6 กราฟเปรียบเทียบผลการตรวจวัดปริมาณก๊าซคาร์บอนมอนนอกไซด์ เฉลี่ย 1 ชั่วโมง (CO 1 hr-Max)
โครงการโรงแรมริชมอนด์ 3 (ส่วนขยาย ครั้งที่ 2) (ระยะดำเนินการ)
ระหว่างเดือนมีนาคม 2563 – มีนาคม 2566

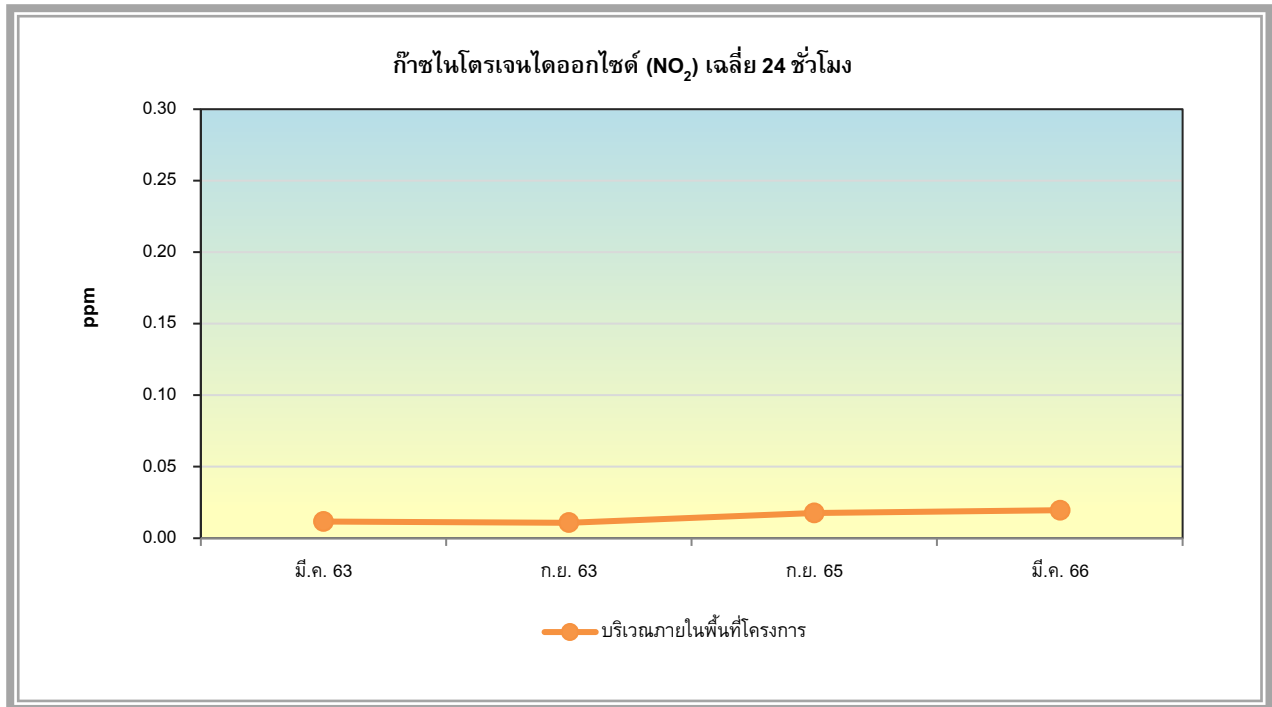
รูปที่ 4.3-7 กราฟเปรียบเทียบผลการตรวจวัดปริมาณก๊าซไนโตรเจนไดออกไซด์ เฉลี่ย 24 ชั่วโมง (NO₂ 24 hr-Avg)
โครงการโรงแรมริชมอนด์ 3 (ส่วนขยาย ครั้งที่ 2) (ระยะดำเนินการ)
ระหว่างเดือนมีนาคม 2563 – มีนาคม 2566

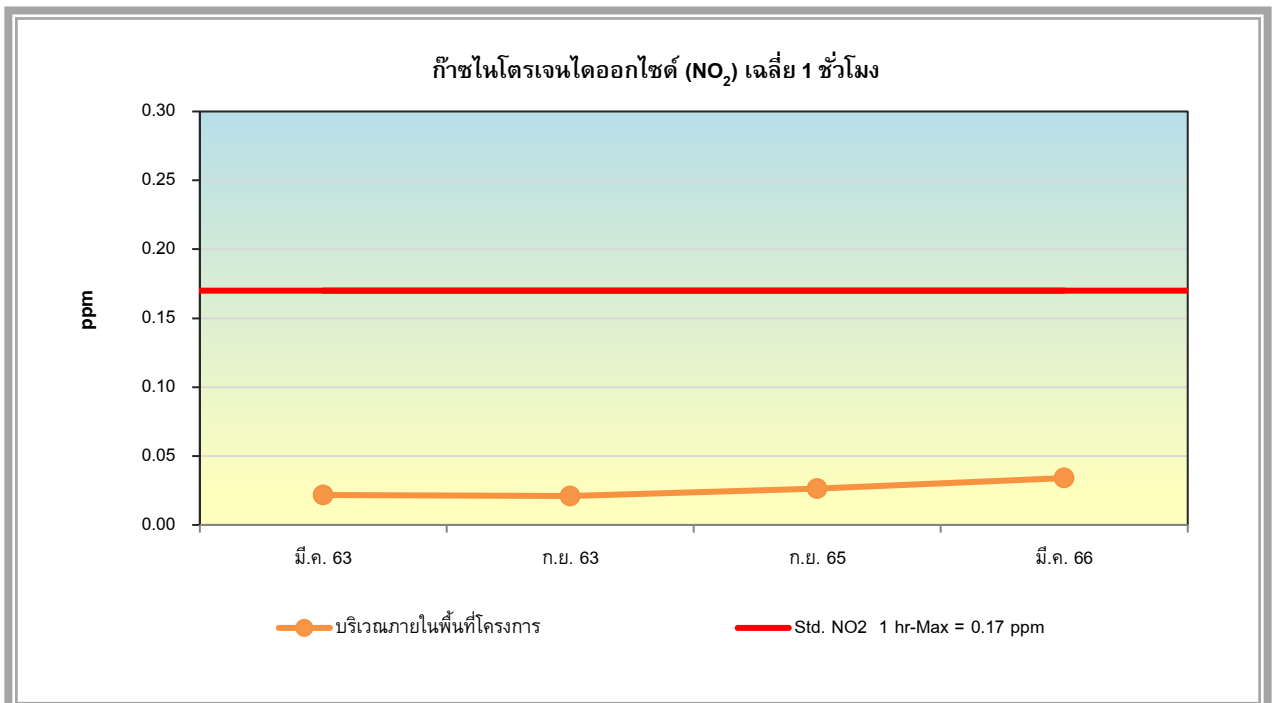
รูปที่ 4.3-8 กราฟเปรียบเทียบผลการตรวจวัดปริมาณก๊าซไนโตรเจนไดออกไซด์ เฉลี่ย 1 ชั่วโมง (NO₂ 1 hr-Max)
โครงการโรงแรมริชมอนด์ 3 (ส่วนขยาย ครั้งที่ 2) (ระยะดำเนินการ)
ระหว่างเดือนมีนาคม 2563 – มีนาคม 2566

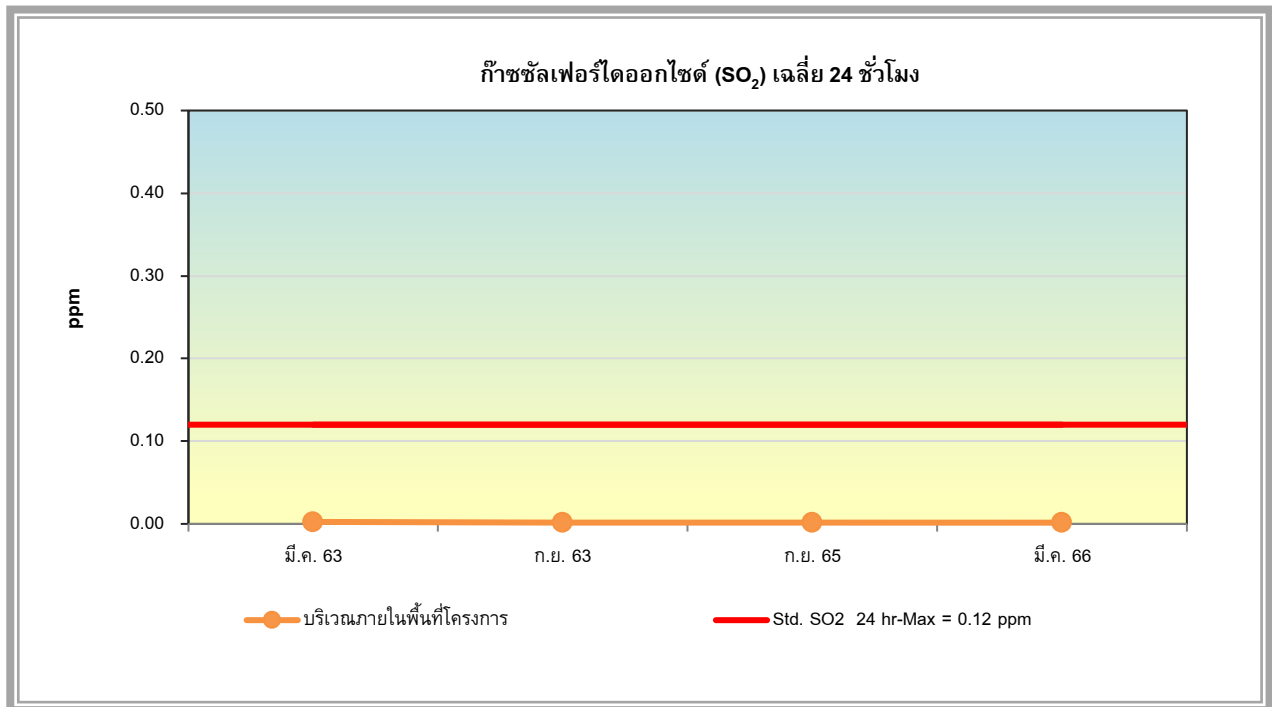
รูปที่ 4.3-9 กราฟเปรียบเทียบผลการตรวจวัดปริมาณก๊าซซัลเฟอร์ไดออกไซด์ เฉลี่ย 24 ชั่วโมง (SO₂ 24 hr-Avg)
โครงการโรงแรมริชมอนด์ 3 (ส่วนขยาย ครั้งที่ 2) (ระยะดำเนินการ)
ระหว่างเดือนมีนาคม 2563 – มีนาคม 2566

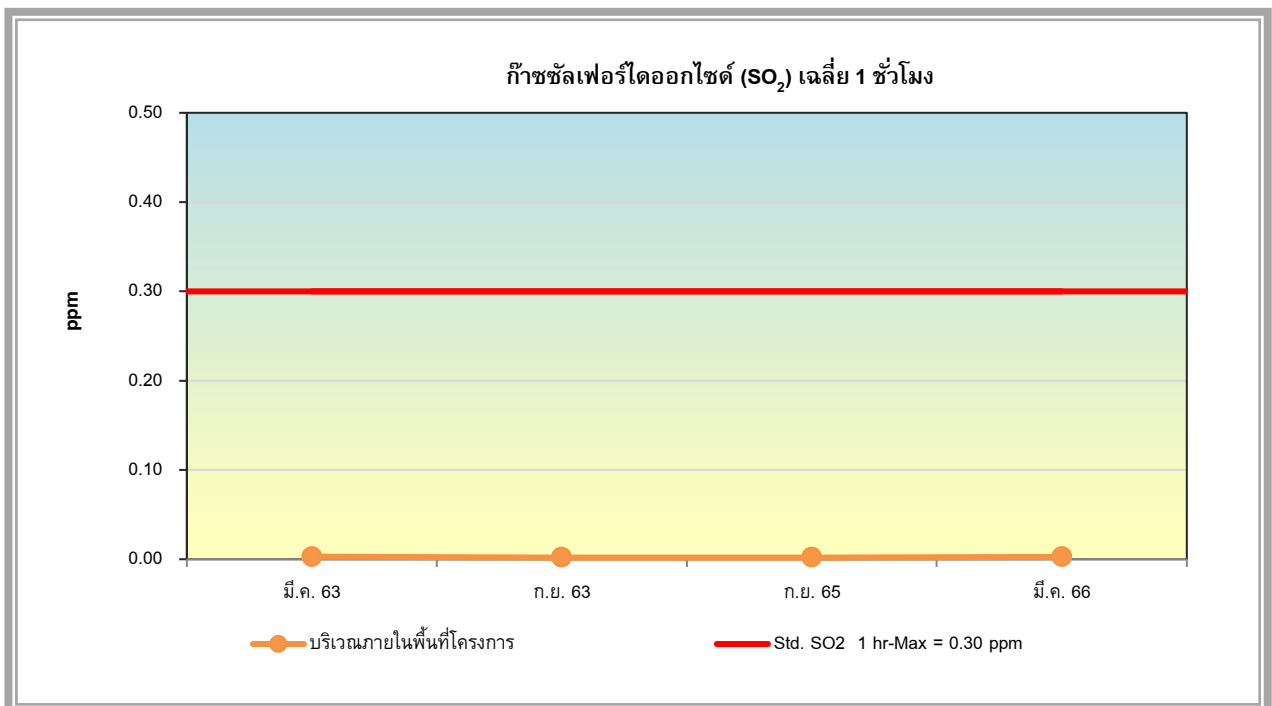
รูปที่ 4.3-10 กราฟเปรียบเทียบผลการตรวจวัดปริมาณซัลเฟอร์ไดออกไซด์ เฉลี่ย 1 ชั่วโมง (SO₂ 1 hr-Max)
โครงการโรงแรมริชมอนด์ 3 (ส่วนขยาย ครั้งที่ 2) (ระยะดำเนินการ)
ระหว่างเดือนมีนาคม 2563 – มีนาคม 2566

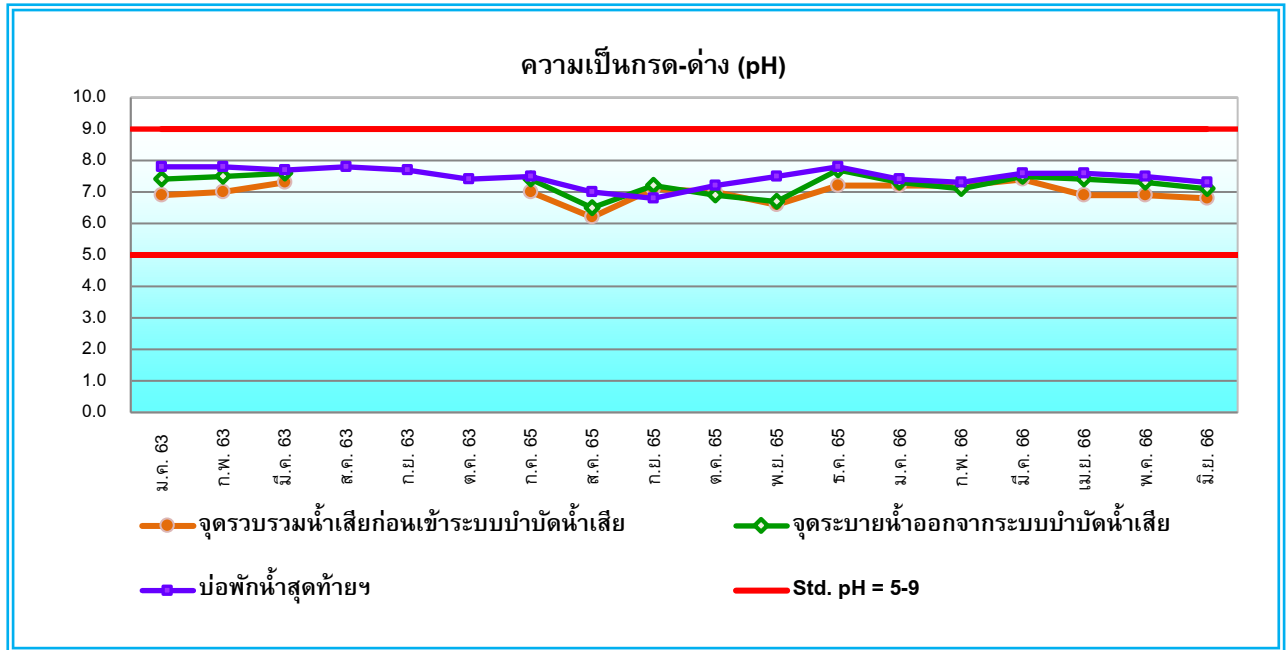
รูปที่ 4.3-11 กราฟเปรียบเทียบผลการตรวจวิเคราะห์ค่าความเป็นกรด – ด่าง (pH)
โครงการโรงแรมริชมอนด์ 3 (ส่วนขยาย ครั้งที่ 2) (ระยะดำเนินการ)
ระหว่างเดือนมกราคม 2563 – มิถุนายน 2566

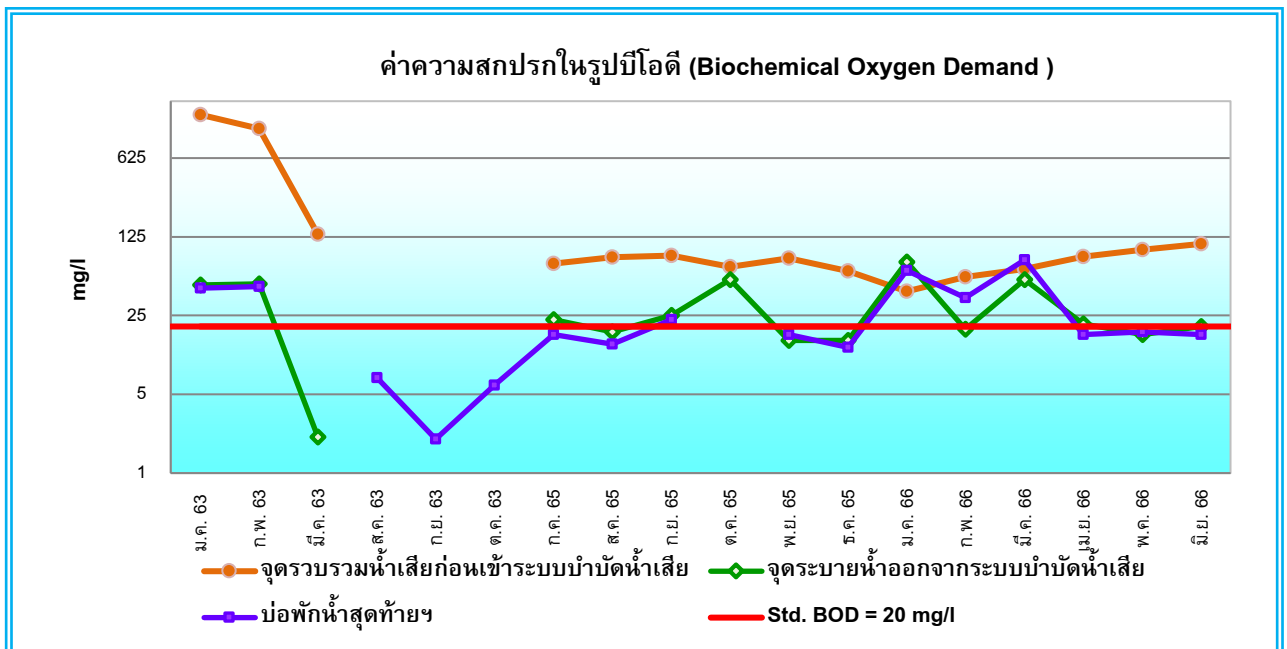
รูปที่ 4.3-12 กราฟเปรียบเทียบผลการตรวจวิเคราะห์ปริมาณบีโอดี (Biochemical Oxygen Demand)
โครงการโรงแรมริชมอนด์ 3 (ส่วนขยาย ครั้งที่ 2) (ระยะดำเนินการ)
ระหว่างเดือนมกราคม 2563 – มิถุนายน 2566

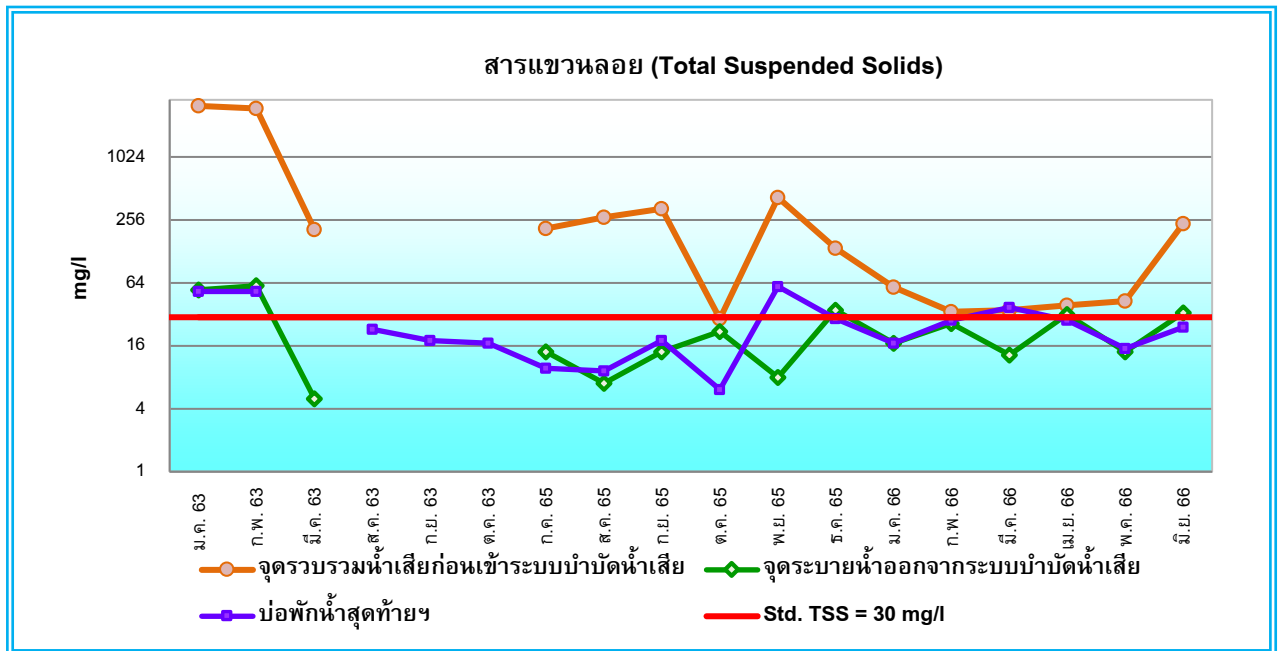
รูปที่ 4.3-13 กราฟเปรียบเทียบผลการตรวจวิเคราะห์ปริมาณสารแขวนลอย (Total Suspended Solids)
โครงการโรงแรมริชมอนด์ 3 (ส่วนขยาย ครั้งที่ 2) (ระยะดำเนินการ)
ระหว่างเดือนมกราคม 2563 – มิถุนายน 2566

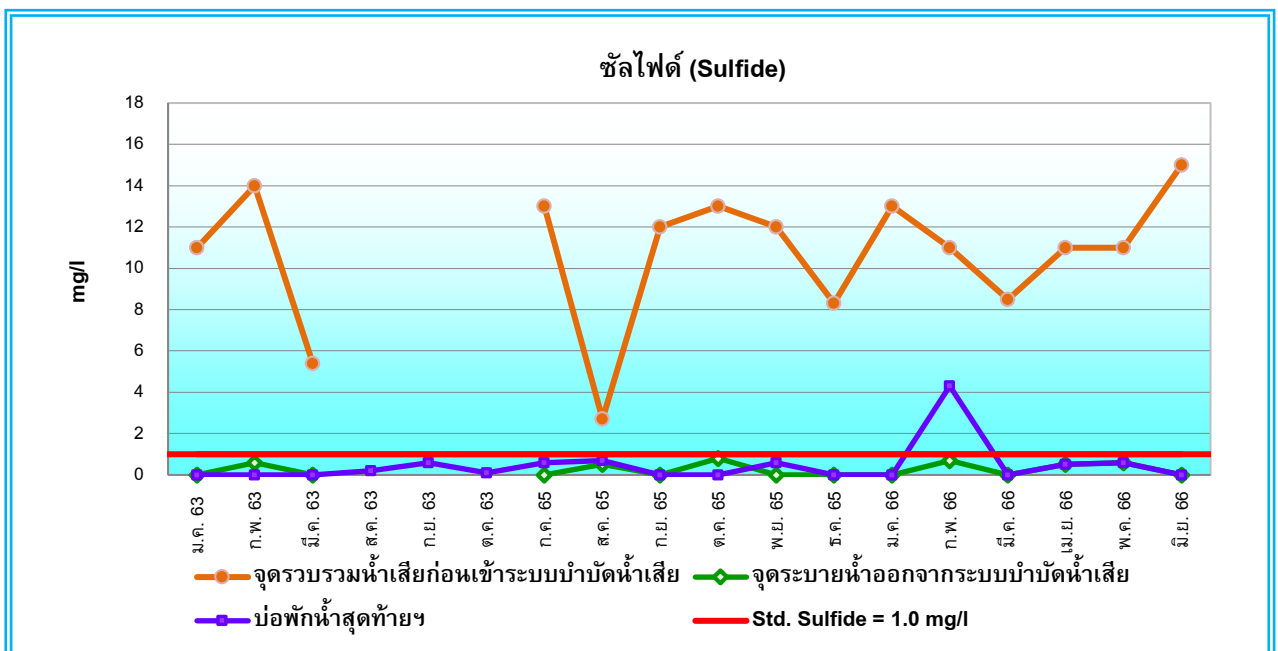
รูปที่ 4.3-14 กราฟเปรียบเทียบผลการตรวจวิเคราะห์ปริมาณซัลไฟด์ (Sulfide)
โครงการโรงแรมริชมอนด์ 3 (ส่วนขยาย ครั้งที่ 2) (ระยะดำเนินการ)
ระหว่างเดือนมกราคม 2563 – มิถุนายน 2566

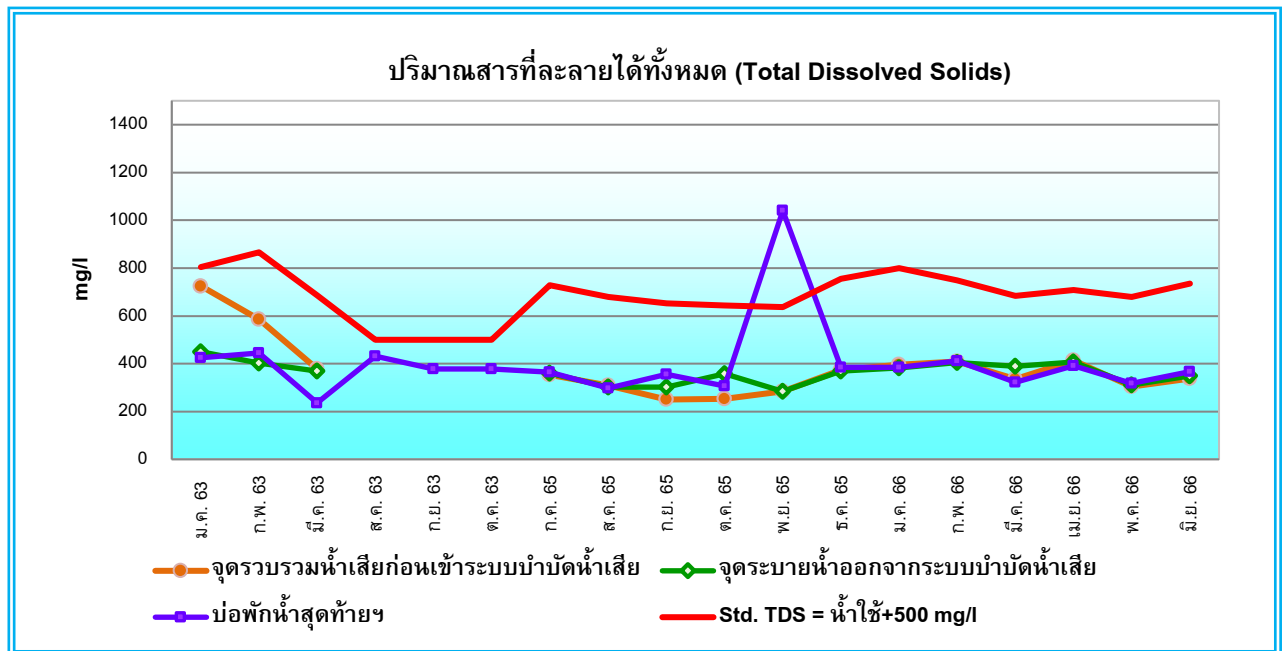
^{2/} เป็นค่าที่เพิ่มขึ้นจากปริมาณน้ำใช้ตามปกติ 500 มิลลิกรัมต่อลิตร (ค่า TDS ในน้ำใช้จากข้อมูลการตรวจวิเคราะห์ในเดือนมกราคม – มิถุนายน 2566 มีค่าระหว่าง 180 - 300 มิลลิกรัมต่อลิตร)

รูปที่ 4.3-15 กราฟเปรียบเทียบผลการตรวจวิเคราะห์ปริมาณสารที่ละลายได้ทั้งหมด (Total Dissolved Solids)
โครงการโรงแรมริชมอนด์ 3 (ส่วนขยาย ครั้งที่ 2) (ระยะดำเนินการ)
ระหว่างเดือนมกราคม 2563 – มิถุนายน 2566

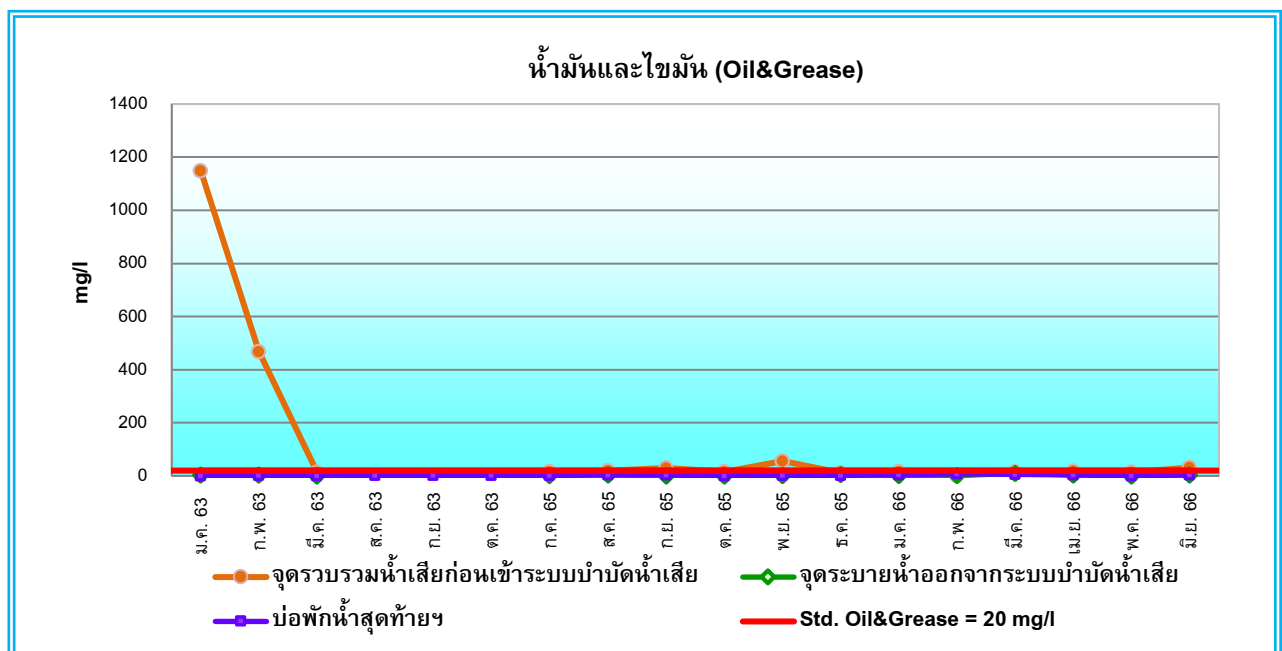
รูปที่ 4.3-16 กราฟเปรียบเทียบผลการตรวจวิเคราะห์ปริมาณน้ำมันและไขมัน (Fat Oil and Grease)
โครงการโรงแรมริชมอนด์ 3 (ส่วนขยาย ครั้งที่ 2) (ระยะดำเนินการ)
ระหว่างเดือนมกราคม 2563 – มิถุนายน 2566

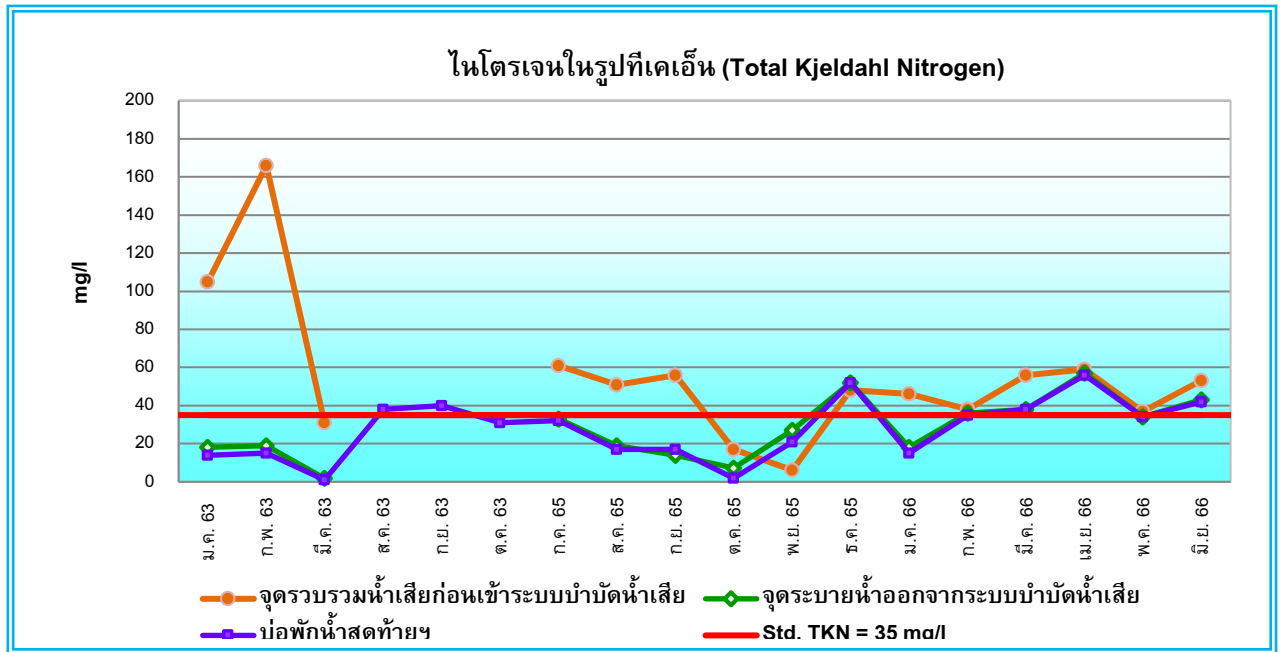
รูปที่ 4.3-17 กราฟเปรียบเทียบผลการตรวจวิเคราะห์ปริมาณทีเคเอ็น (Total Kjeldahl Nitrogen)
โครงการโรงแรมริชมอนด์ 3 (ส่วนขยาย ครั้งที่ 2) (ระยะดำเนินการ)
ระหว่างเดือนมกราคม 2563 – มิถุนายน 2566
