รายงานผลการปฏิบัติตามมาตรการป้องกันและแก้ไขผลกระทบสิ่งแวดล้อม (เดือนมกราคม –มิถุนายน 2566)

โครงการโรงพยาบาลเอกชัยบริษัท เอกชัย การแพทย์ จำกัด

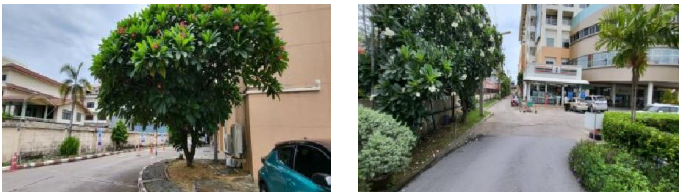
1. ทรัพยากรทางกายภาพ 1.1 ลักษณะภูมิประเทศ - จัดให้มีรั้วล้อมรอบพื้นที่โครงการ - ปลูกไม้ยืนต้น ไม้พุ่ม ไม้คลุมดินภายในโครงการ เพื่อให้พืชยึดหน้าดิน ตามที่ได้ออกแบบไว้ - ดูแลพื้นที่สีเขียวของโครงการให้อยู่ในสภาพดีอยู่เสมอ	1.มีการปลูกไม้ยืนต้น ไม้พุ่ม ไม้ดอกไม้ประดับไว้ภายในโครงการ บริเวณรอบรั้วโรงพยาบาล ส่วนห่อหลังอาคาร A ส่วนห่อหน้าโรงพยาบาลและกลางอาคาร A เช่น ต้นจำปี ,ชมพูพันธุ์ทิพย์,พญาสัตตบรรณ , ต้นหมาก , ต้นปาล์ม ,ลีลาวดี ,หางนกยูง เป็นต้น 2.มีการปลูกต้นไม้ เป็น ไม้ยืนต้น ไม้ดอก ไม้พุ่ม ไม้ประดับ บริเวณอาคาร B เช่นต้น ขางนา , ต้นลำซำ , ดอกแสบปีนัส , เฟิร์น , หนุ่ยน้ำพุ เป็นต้น 3.สถานที่โดยรอบและภายในอาคารเย็นสบาย ร่มรื่น ไม่มีเครื่องกำเนิดความร้อน และแหล่งกำเนิดเสียงอยู่ภายในอาคาร 4.การออกแบบโครงสร้างที่มีระดับความสูง โลง โปร่ง เพื่อให้อากาศถ่ายเทได้สะดวก <div style="text-align: center;">

<div style="border: 1px solid black; border-radius: 10px; padding: 5px; width: fit-content; margin: 10px auto;">แนวต้นไม้รอบโครงการ</div> </div>	ไม่พบปัญหาและอุปสรรคที่ไม่สามารถปฏิบัติตามมาตรการและแนวทางการแก้ไข

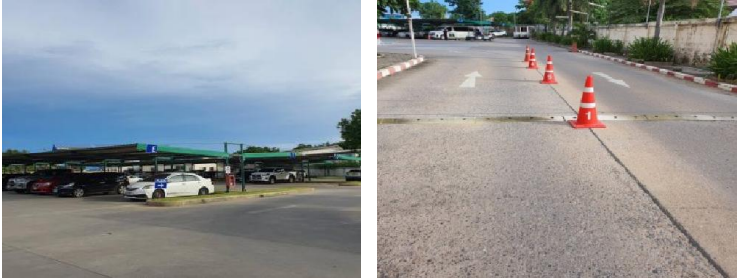
มาตรการป้องกันและแก้ไขผลกระทบสิ่งแวดล้อม	ผลการปฏิบัติตามมาตรการฯ	ปัญหา อุปสรรค ที่ไม่สามารถปฏิบัติตามมาตรการและแนวทางแก้ไข
<ul style="list-style-type: none"> - ติดตั้งป้ายชื่อโครงการ ลูกศรแสดงทิศทางบริเวณทางเข้า-ออกโรงพยาบาลที่สามารถมองเห็นได้อย่างชัดเจน และอยู่ในระยะทางพอสมควรที่จะชะลอรถได้ทันที เพื่อให้สามารถเข้าสู่โครงการได้อย่างปลอดภัย - ติดตั้งป้ายบอกทางเข้า-ออกโรงพยาบาลบนถนนที่สามารถเข้าสู่โครงการได้ให้เห็นได้อย่างชัดเจนก่อนถึงพื้นที่โครงการ 100 เมตร - จัดให้มีพนักงานรักษาความปลอดภัย คอยอำนวยความสะดวกให้แก่ผู้มาใช้บริการในการเข้า-ออกโครงการ เพื่อให้สามารถเข้า-ออกโครงการได้อย่างสะดวกและรวดเร็ว ตลอด 24 ชั่วโมง - จัดทำสัญญาณลดความเร็วบนถนนภายในโครงการ และบริเวณทางเข้า-ออก เพื่อลดการเดินรถที่ใช้ความเร็วไม่เหมาะสม อันเป็นสาเหตุของปัญหาการจราจรและอุบัติเหตุติดตั้งไฟฟ้าส่องสว่างบริเวณทางเข้า-ออกโครงการ ให้สามารถมองเห็นรถที่จะเข้าหรือออกจากโครงการได้อย่างชัดเจนในช่วงเวลากลางคืน - ห้ามมิให้มีการจอดรถบริเวณทางเข้า-ออกโครงการ เพื่อให้เกิดความคล่องตัวในการเดินรถ และไม่กีดขวางการจราจรของรถที่จะเข้าหรือออกจากโครงการ - จัดให้มีที่จอดรถให้เพียงพอสำหรับผู้ใช้บริการ - ติดตั้งกล้องวงจรปิด (CCTV) บริเวณที่จอดรถ และบริเวณโดยรอบโครงการ โดยส่งสัญญาณไปยังห้องควบคุม 	<ul style="list-style-type: none"> - มีพนักงานรักษาความปลอดภัย ดูแลความสะดวกให้กับผู้ใช้บริการ

<ul style="list-style-type: none"> - โครงการติดตั้งแสงไฟให้ส่องสว่างทั่วถึง ทั้งลานจอดรถเพื่อป้องกันอุบัติเหตุ และกล้อง CCTV ทั่วทั้งพื้นที่ในโครงการ และติดตั้งเพิ่มอีกจำนวน 4 ตัว ที่บริเวณประตูทางเข้าออกของโรงพยาบาลจำนวน 2 ตัว และที่ Service Road บริเวณที่จอดรถมอเตอร์ไซค์ จำนวน 2 ตัว

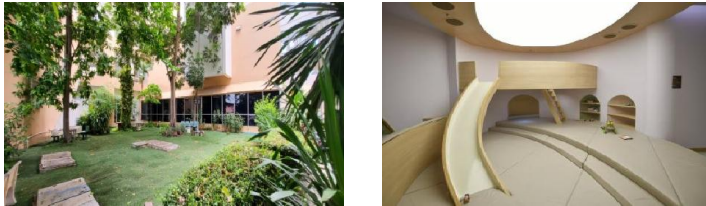
ตารางที่ 1. รายงาน มาตรการป้องกันและแก้ไขผลกระทบสิ่งแวดล้อมและมาตรการติดตามตรวจสอบคุณภาพสิ่งแวดล้อมโครงการโรงพยาบาลเอกชัย		
มาตรการป้องกันและแก้ไขผลกระทบสิ่งแวดล้อม	ผลการปฏิบัติตามมาตรการฯ	ปัญหา อุปสรรค ที่ไม่สามารถปฏิบัติตามมาตรการและแนวทางแก้ไข
<ul style="list-style-type: none"> - จัดให้มีพื้นที่สีเขียวภายในโครงการให้มากที่สุด เพื่อช่วยลดปริมาณความร้อนที่สะสมของพื้นที่ที่เป็นลานคอนกรีต และถ่ายเทผู้ตัวอาคารเวลากลางคืน - เลือกใช้สีอ่อนหรือสีที่ไม่ดูดความร้อนในการทำสีผนังภายนอกอาคารหรือห้องที่มีระบบปรับอากาศเพื่อการสะท้อนแสงที่ดีและทำให้ห้องสว่างขึ้น - จัดให้มีการประชาสัมพันธ์วิธีการประหยัดพลังงาน อาทิ จัดทำแผ่นพับ ป้ายแสดงวิธีการประหยัดพลังงาน เป็นต้น 	<p>- การออกแบบโครงการเป็นแบบประหยัดพลังงาน โดยใช้สีที่ไม่ดูดความร้อน ,จัดให้มีพื้นที่สีเขียวในโครงการมากที่สุดเพื่อลดปริมาณความร้อน</p>

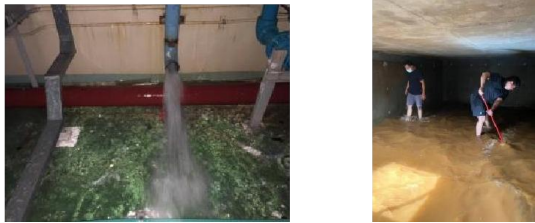
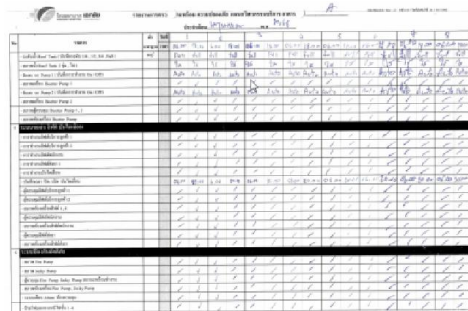
<p>3.4 น้ำใช้</p> <ul style="list-style-type: none"> - จัดให้มีถังเก็บน้ำสำรองตามที่ออกแบบไว้โดยออกแบบถังเก็บน้ำให้มี 2 ฝา เพื่อความสะดวกและความปลอดภัยในการทำความสะดวก - มีการเคลือบถังเก็บน้ำสำรองด้วยมอร์ตาร์ฉาบ/ทา ที่ได้รับรองมาตรฐาน เพื่อป้องกันการปนเปื้อนต่อน้ำใช้ - จัดให้มีเจ้าหน้าที่ตรวจสอบดูแลระบบจ่ายน้ำและระบบเส้นท่อประปาภายในโครงการให้อยู่ในสภาพที่ดีอยู่เสมอ หากพบว่าจุดใดมีการชำรุดให้รีบแก้ไขทันที - ติดป้ายรณรงค์การประหยัดน้ำภายในโครงการบริเวณที่มีการใช้น้ำ อาทิ “ น้ำประปามีค่าต่อชีวิต ประหยัดกันสักนิด ช่วยเศรษฐกิจได้ ” “ น้ำคือชีวิต ปิดให้สนิทเมื่อเลิกใช้ ” “ Use the water wisely, For the sake of your country ” - เลือกใช้สุขภัณฑ์ที่ประหยัดน้ำหรืออุปกรณ์ที่มีประสิทธิภาพสูง ทั้งก๊อกประหยัดน้ำ ชักโครก และหัวฉีดประหยัดน้ำ - ติดตั้งมิเตอร์วัดน้ำและจดบันทึกปริมาณการใช้น้ำเป็นประจำทุกเดือน - กำหนดให้มีการทำความสะอาดถังเก็บน้ำสำรองทุก 6 เดือน 	<p>- มีเจ้าหน้าที่ตรวจสอบดูแลระบบจ่ายน้ำ และระบบเส้นท่อประปา เดือนละ 1 ครั้ง เมื่อพบการชำรุดจะมีการแก้ไขทันที</p> <p>- มีการรณรงค์การประหยัดน้ำภายในโครงการ เช่นบริเวณในห้องน้ำ</p> <p>- โครงการเลือกใช้สุขภัณฑ์ที่ประหยัดน้ำ มีการจดบันทึกการใช้น้ำเป็นประจำทั่วไป และทำความสะอาดถังเก็บน้ำตามกำหนด</p>

<p>ไม่พบปัญหาและอุปสรรคที่ไม่สามารถปฏิบัติตามมาตรการและแนวทางการแก้ไข</p>

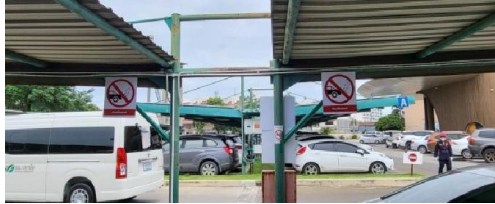
ตารางที่ 1. รายงาน มาตรการป้องกันและแก้ไขผลกระทบสิ่งแวดล้อมและมาตรการติดตามตรวจสอบคุณภาพสิ่งแวดล้อมโครงการโรงพยาบาลเอกชน		
มาตรการป้องกันและแก้ไขผลกระทบสิ่งแวดล้อม	ผลการปฏิบัติตามมาตรการฯ	ปัญหา อุปสรรค ที่ไม่สามารถปฏิบัติตามมาตรการและแนวทางแก้ไข
<ul style="list-style-type: none"> - จำกัดความเร็วของรถที่เข้า-ออกโครงการ ให้มีความเร็วไม่เกิน 25 กิโลเมตร/ชั่วโมง - ติดตั้งป้ายขอความร่วมมือ “ห้ามติดเครื่องยนต์ขณะจอดรถ” ในพื้นที่จอดรถของโครงการ” เพื่อลดปริมาณการปล่อยมลสาร - จัดเจ้าหน้าที่อำนวยความสะดวกจราจร เพื่อไม่ให้รถติดขัดบริเวณทางเข้า-ออก

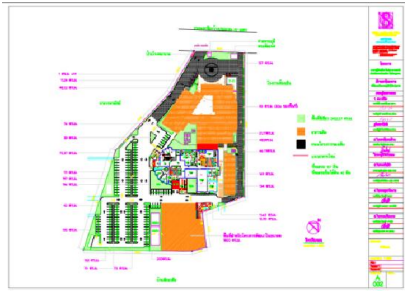
มาตรการป้องกันและแก้ไขผลกระทบสิ่งแวดล้อม	ผลการปฏิบัติตามมาตรการฯ	ปัญหา อุปสรรค ที่ไม่สามารถปฏิบัติตามมาตรการและแนวทางแก้ไข
<ul style="list-style-type: none"> - จัดให้มีเจ้าหน้าที่ทำหน้าที่ดูแลพื้นที่สีเขียวในบริเวณพื้นที่โครงการ - ให้มีการปรับปรุงดินบริเวณที่จะจัดเป็นพื้นที่สีเขียวเพื่อให้เหมาะสมต่อการเจริญเติบโตของต้นไม้ที่ปลูก และมีการบำรุงดินเป็นระยะๆ
