รายงานผลการปฏิบัติตาม  
มาตรการป้องกันและแก้ไขผลกระทบสิ่งแวดล้อม  
และมาตรการติดตามตรวจสอบคุณภาพสิ่งแวดล้อม  
ระยะดำเนินการ

โรงแรม แรบบิท แมนชั่น (Rabbit Mansion Hotel)

ประจำเดือนมกราคม – มิถุนายน พ.ศ. 2566

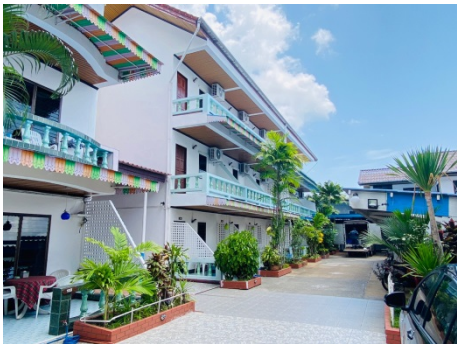
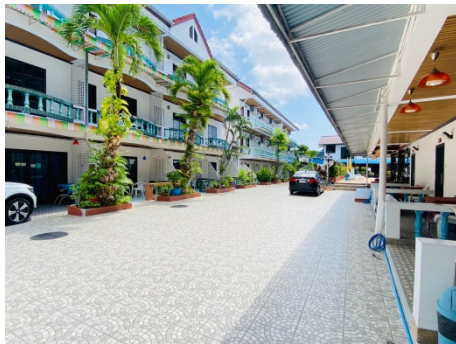
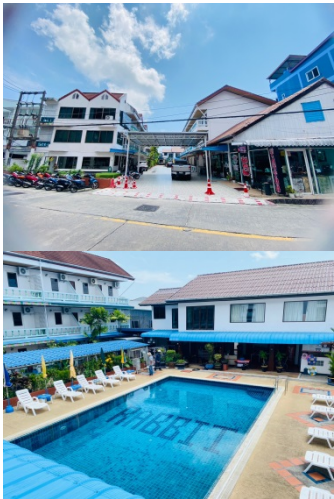
| องค์ประกอบสิ่งแวดล้อม / ผลกระทบต่อสิ่งแวดล้อม | มาตรการป้องกันและแก้ไขผลกระทบสิ่งแวดล้อม | การปฏิบัติตามมาตรการป้องกันและแก้ไขผลกระทบสิ่งแวดล้อม | ปัญหา อุปสรรคและข้อเสนอแนะ |
|---|---|---|---|
| <p>ความแข็งแรง มีการยึดเกาะตัวของอนุภาคดินดีอยู่แล้ว ประกอบกับกิจกรรมภายในโครงการเป็นเพียงการพักอาศัย ไม่มีกิจกรรมสันทนาการที่ทำให้ลักษณะภูมิประเทศเกิดการเปลี่ยนแปลงหรือเกิดการพังทลายของดินในบริเวณใกล้เคียง แต่ยังคงความกลมกลืนและสอดคล้องกับบริเวณพื้นที่ข้างเคียง นอกจากนี้ ภายในโครงการปัจจุบันได้มีการตกแต่งด้วยต้นไม้และพืชพรรณชนิดต่าง ๆ ไว้สวยงามและเป็นระเบียบ ดังนั้น ในระยะดำเนินการจึงไม่มีผลกระทบที่เกิดจากการเปิดดำเนินการแต่อย่างใด</p> | <ul style="list-style-type: none"> <li>- ดูแลพื้นที่โครงการให้อยู่ในสภาพดีอยู่เสมอ หากพบว่าเป็นหลุมหรือแอ่งน้ำขัง ต้องมีการซ่อมแซมทันที เนื่องจากอาจเกิดการชะล้างพังทลายเป็นหลุมใหญ่ได้</li> </ul> | <p>หมั่นบำรุงรักษา</p> <ul style="list-style-type: none"> <li>- ปฏิบัติตามมาตรการ โครงการดูแลพื้นที่ให้อยู่ในสภาพดีอยู่เสมอ หากพบว่าเป็นหลุมหรือแอ่งน้ำขังต้องมีการซ่อมแซมทันที</li> </ul> | <ul style="list-style-type: none"> <li>- ไม่มีปัญหาและอุปสรรค</li> </ul> |

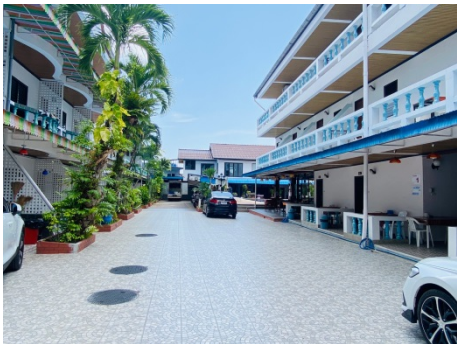
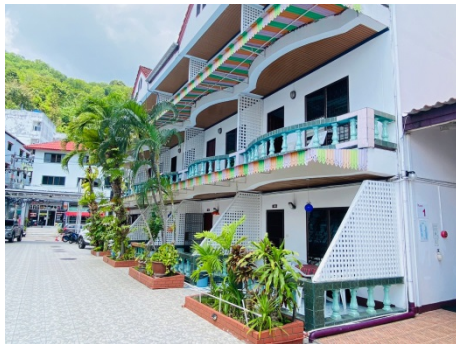
| องค์ประกอบสิ่งแวดล้อม / ผลกระทบต่อสิ่งแวดล้อม | มาตรการป้องกันและแก้ไขผลกระทบสิ่งแวดล้อม | การปฏิบัติตามมาตรการป้องกันและแก้ไขผลกระทบสิ่งแวดล้อม | ปัญหา อุปสรรคและข้อเสนอแนะ |
|---|---|---|---|
| <p>ขุดดินหรือกิจกรรมใดที่ส่งผลกระทบทำให้เกิดการพังทลายของดิน ตลอดจนโครงการได้มีการพัฒนาพื้นที่ว่างให้เป็นพื้นที่สีเขียว โดยการปลูกไม้ยืนต้น ไม้ดอก ไม้ประดับ เพื่อยึดเกาะหน้าดิน หรือบางส่วนที่ไม่สามารถปลูกได้ จะทำการเททับด้วยคอนกรีต เพื่อเป็นการปิดคลุมหน้าดินไว้ ดังนั้น จึงไม่ส่งผลกระทบต่อการพังทลายของดินแต่อย่างใด</p> | <p>- หลีกเลี่ยงกิจกรรมที่จะต้องเปิด ขุดดิน ออกโดยไม่จำเป็น</p> | <p>- ปฏิบัติตามมาตรการ โครงการมีการหลีกเลี่ยง กิจกรรมที่จะต้องเปิดหรือขุดดินโดยไม่จำเป็น</p> | <p>- ไม่มีปัญหาและอุปสรรค</p> |

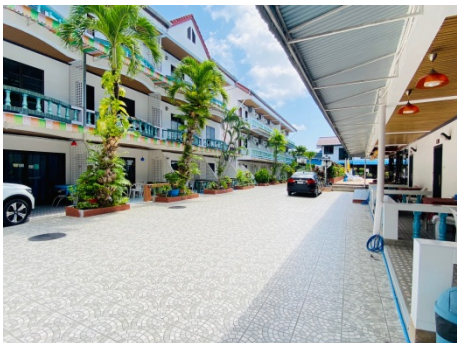
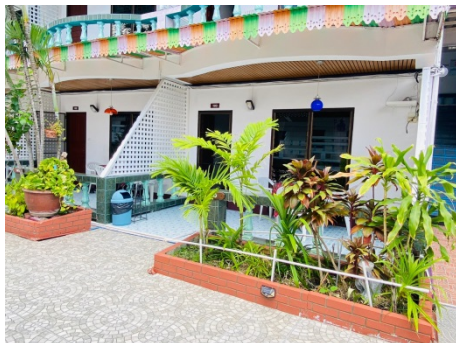
| องค์ประกอบสิ่งแวดล้อม / ผลกระทบต่อสิ่งแวดล้อม | มาตรการป้องกันและแก้ไขผลกระทบสิ่งแวดล้อม | การปฏิบัติตามมาตรการป้องกันและแก้ไขผลกระทบสิ่งแวดล้อม | ปัญหา อุปสรรคและข้อเสนอแนะ |
|---|---|---|---|
| <p><b>1.3 คุณภาพอากาศ</b></p> <p>การดำเนินโครงการมีลักษณะเป็นโรงแรม ซึ่งกิจกรรมภายในโครงการส่วนใหญ่มีเพียงการอยู่อาศัยเป็นหลักเท่านั้น ไม่มีกิจกรรมที่ก่อให้เกิดก๊าซพิษ เขม่า ฝุ่นละออง ที่ทำให้เกิดอากาศเสียจนส่งผลกระทบต่อคุณภาพอากาศในชุมชนแต่อย่างใด แต่จะมีเพียงควันจากท่อไอเสียจากการใช้ยานพาหนะของผู้ใช้บริการเท่านั้น อย่างไรก็ตาม ควันที่เกิดขึ้นเป็นเพียงชั่วคราวและเป็นปกติของชุมชนอยู่</p> | <p>- ปลูกไม้ดอก ไม้ประดับในโครงการ เพื่อให้เกิดความร่มรื่นและช่วยในการระบายอากาศ</p> | <p>- ปฏิบัติตามมาตรการ โครงการปลูกไม้ดอก ไม้ประดับในโครงการ เพื่อให้เกิดความร่มรื่นและช่วยในการระบายอากาศ</p> | <p>- ไม่มีปัญหาและอุปสรรค</p> |

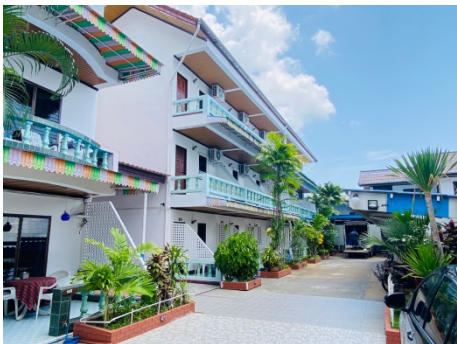
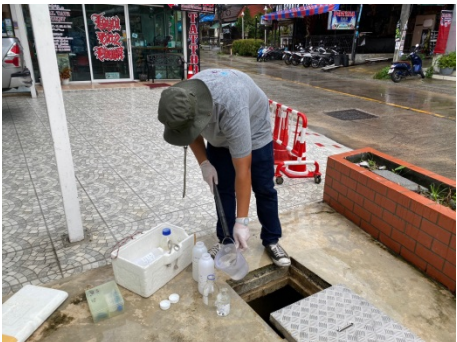
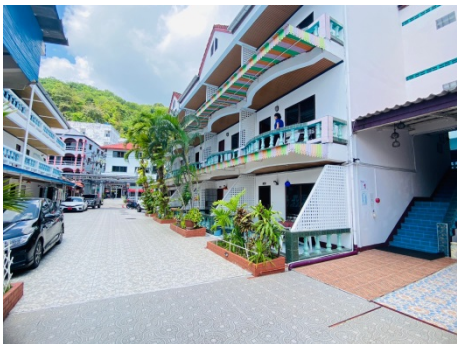
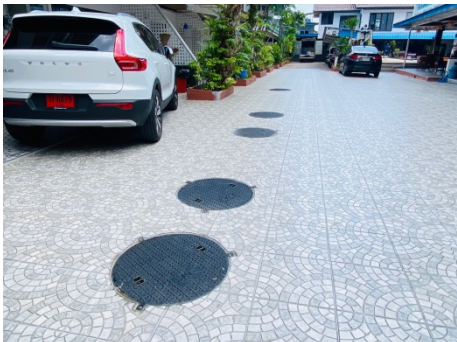
| องค์ประกอบสิ่งแวดล้อม / ผลกระทบต่อสิ่งแวดล้อม | มาตรการป้องกันและแก้ไขผลกระทบสิ่งแวดล้อม | การปฏิบัติตามมาตรการป้องกันและแก้ไขผลกระทบสิ่งแวดล้อม | ปัญหา อุปสรรคและข้อเสนอแนะ |
|---|---|---|---|
| <p>แล้ว ประกอบกับโครงการได้มีการจัดพื้นที่ว่างของโครงการให้เป็นพื้นที่สีเขียวมากที่สุด เพื่อสร้างความร่มรื่น สวยงามกลมกลืนกับธรรมชาติ และยังสามารถช่วยลดซับอากาศเสียที่เกิดขึ้นได้ในระดับหนึ่ง ดังนั้นผลกระทบที่เกิดขึ้นเนื่องจากกิจกรรมของโครงการต่อสภาพภูมิอากาศ คาดว่าจะมีผลกระทบในทิศทางลบระดับต่ำ</p> | <ul style="list-style-type: none"> <li>- มีการดูแลทำความสะอาดพื้นที่โครงการให้สะอาดอยู่เสมอเพื่อไม่ให้มีฝุ่นฟุ้งกระจาย</li> </ul> <ul style="list-style-type: none"> <li>- ดูแลระบบบำบัดน้ำเสีย ระบบระบายน้ำ และการจัดการมูลฝอยให้มีประสิทธิภาพดี และเรียบร้อยอยู่เสมอเพื่อลดปัญหาเรื่องกลิ่นและแมลง</li> </ul> | <ul style="list-style-type: none"> <li>- ปฏิบัติตามมาตรการ โครงการดูแลทำความสะอาดพื้นที่โครงการ ให้สะอาดอยู่เสมอเพื่อไม่ให้มีฝุ่นฟุ้งกระจาย</li> </ul> <ul style="list-style-type: none"> <li>- ปฏิบัติตามมาตรการ โครงการดูแลระบบบำบัดน้ำเสีย ระบบระบายน้ำ และการจัดการมูลฝอยให้มีประสิทธิภาพดี และเรียบร้อยอยู่เสมอเพื่อลดปัญหาเรื่องกลิ่นและแมลง</li> </ul> | <ul style="list-style-type: none"> <li>- ไม่มีปัญหาและอุปสรรค</li> <li>- ไม่มีปัญหาและอุปสรรค</li> </ul> |

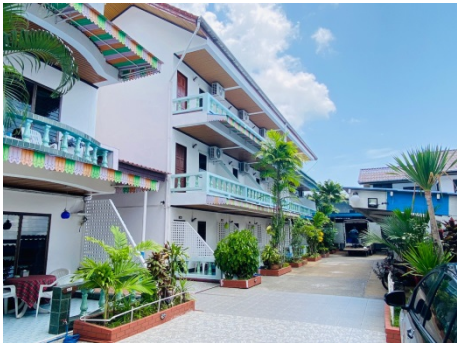
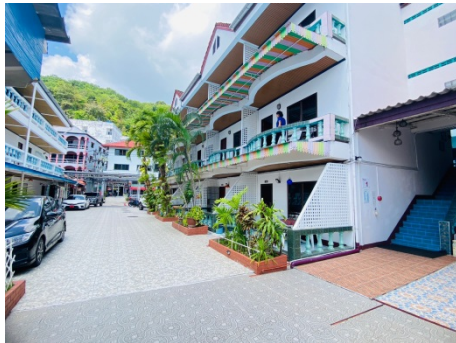
| องค์ประกอบสิ่งแวดล้อม / ผลกระทบต่อสิ่งแวดล้อม | มาตรการป้องกันและแก้ไขผลกระทบสิ่งแวดล้อม | การปฏิบัติตามมาตรการป้องกันและแก้ไขผลกระทบสิ่งแวดล้อม | ปัญหา อุปสรรคและข้อเสนอแนะ |
|---|---|---|---|
| <p><b>1.4 เสียงและการสั่นสะเทือน</b></p> <p>การดำเนินโครงการมีลักษณะเป็นโรงแรม โดยกิจกรรมภายในโครงการมีเพียงการพักอาศัยของผู้ใช้บริการเป็นหลักเท่านั้น ซึ่งส่วนใหญ่ต้องการความสงบในการพักผ่อนในห้องพัก ซึ่งผลกระทบจากเสียงและความสั่นสะเทือนที่เกิดขึ้นในระยะดำเนินการโครงการ จะเป็นเสียงและความสั่นสะเทือนที่เกิดขึ้นจากยานพาหนะที่วิ่งเข้า-ออกโครงการเท่านั้น ซึ่งเป็นระดับเสียงปกติที่เกิดขึ้นในชีวิตประจำวัน ประกอบกับเสียงจากการจราจรที่เกิดขึ้นจัดเป็นเสียงที่ดับเป็นระยะ (Intermittent Noise) เป็นเสียงที่ไม่ต่อเนื่อง และโครงการมีลักษณะเป็นโรงแรมที่ผู้ให้บริการส่วนใหญ่ต้องการความเงียบสงบ ต้องการพักผ่อนและมีความเป็นส่วนตัวสูง จึงไม่มีกิจกรรมภายในโครงการใดที่ก่อให้เกิดผลกระทบด้านเสียงและความสั่นสะเทือน ดังนั้น จึงคาดว่าผลกระทบด้านนี้จะอยู่ในระดับต่ำ</p> | <ul style="list-style-type: none"> <li>- หากมีกิจกรรมที่ทำให้เกิดเสียงดังรบกวนบ้านข้างเคียงควรแจ้งให้ผู้อยู่อาศัยทราบล่วงหน้า</li> <li>- ตรวจสอบดูแลสุขภาพของถนนที่เข้าสู่โครงการมิให้เกิดการชำรุด</li> </ul> <ul style="list-style-type: none"> <li>- กำหนดความเร็วของรถที่วิ่งเข้าสู่พื้นที่โครงการ ให้ใช้ความเร็วไม่เกิน 30 กม./ชม.</li> <li>- ต้องติดป้ายประชาสัมพันธ์ให้ผู้พักอาศัยดับเครื่องยนต์ทันทีที่จอดรถได้</li> </ul> | <ul style="list-style-type: none"> <li>- ปฏิบัติตามมาตรการ ในกรณีที่โครงการทำให้เกิดเสียงดังรบกวน จะแจ้งให้ผู้อาศัยข้างเคียงทราบ</li> <li>- ปฏิบัติตามมาตรการ โครงการดูแลทางเข้า-ออกและถนนในโครงการให้มีสภาพดีอยู่เสมอ</li> <li>- ไม่ปฏิบัติตามมาตรการ โครงการไม่ได้แสดงป้ายจำกัดความเร็วบริเวณพื้นที่โครงการ</li> <li>- ไม่ปฏิบัติตามมาตรการ โครงการไม่ติดป้ายประชาสัมพันธ์ให้ผู้พักอาศัยดับเครื่องยนต์</li> </ul> | <ul style="list-style-type: none"> <li>- ไม่มีปัญหาและอุปสรรค</li> <li>- ไม่มีปัญหาและอุปสรรค</li> <li>- หากโครงการดำเนินการแล้ว จะรายงานให้ทราบ</li> <li>- หากโครงการดำเนินการแล้ว จะรายงานให้ทราบ</li> </ul> |

| องค์ประกอบสิ่งแวดล้อม / ผลกระทบต่อสิ่งแวดล้อม | มาตรการป้องกันและแก้ไขผลกระทบสิ่งแวดล้อม | การปฏิบัติตามมาตรการป้องกันและแก้ไขผลกระทบสิ่งแวดล้อม | ปัญหา อุปสรรคและข้อเสนอแนะ |
|---|---|---|---|
| | <ul style="list-style-type: none"> <li>- ต้องติดป้ายประชาสัมพันธ์ห้ามใช้แตรในพื้นที่โครงการ เพื่อหลีกเลี่ยงการก่อให้เกิดเสียงดัง</li> </ul> | <p>พื้นที่ที่จอดรถได้</p> <ul style="list-style-type: none"> <li>- ไม่ปฏิบัติตามมาตรการ โครงการไม่ติดป้ายประชาสัมพันธ์ห้ามใช้แตรในพื้นที่โครงการ</li> </ul> | หากโครงการดำเนินการแล้ว จะรายงานให้ทราบ |

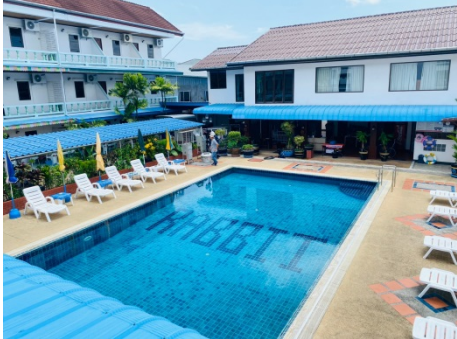
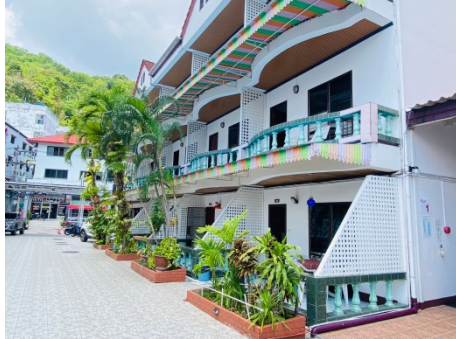
| องค์ประกอบสิ่งแวดล้อม / ผลกระทบต่อสิ่งแวดล้อม | มาตรการป้องกันและแก้ไขผลกระทบสิ่งแวดล้อม | การปฏิบัติตามมาตรการป้องกันและแก้ไขผลกระทบสิ่งแวดล้อม | ปัญหา อุปสรรคและข้อเสนอแนะ |
|---|---|---|---|
| เป็นชุมชน สิ่งมีชีวิตต่าง ๆ เหล่านี้จึงสามารถปรับตัวให้เข้ากับชุมชนได้เป็นอย่างดี ทั้งนี้ กิจกรรมของโครงการเป็นการดำเนินกิจการเพื่อการพักอาศัยของผู้ให้บริการโรงแรมเป็นหลักเท่านั้น ไม่มีกิจกรรมใดที่เป็นการทำลายธรรมชาติ หรือ ต้นไม้ในพื้นที่โครงการแต่อย่างใด ดังนั้น จึงไม่ส่งผลกระทบต่อชีวภาพทางบกแต่อย่างใด | | | |

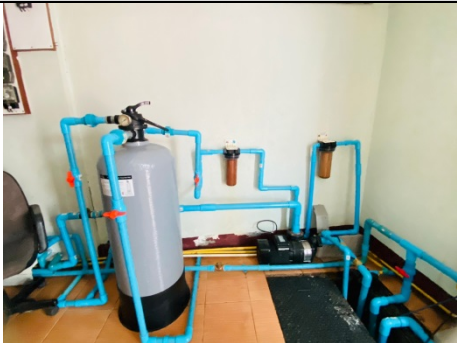
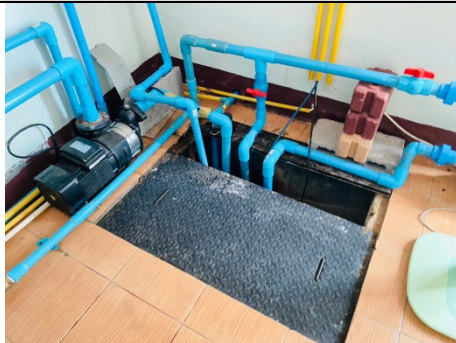
| องค์ประกอบสิ่งแวดล้อม / ผลกระทบต่อสิ่งแวดล้อม | มาตรการป้องกันและแก้ไขผลกระทบสิ่งแวดล้อม | การปฏิบัติตามมาตรการป้องกันและแก้ไขผลกระทบสิ่งแวดล้อม | ปัญหา อุปสรรคและข้อเสนอแนะ |
|---|---|---|---|
| <p>สำหรับกิจกรรมการใช้น้ำนั้น ส่วนมากเป็นการใช้สำหรับการชำระล้างร่างกาย การรดน้ำส้วม การซักผ้า เป็นหลัก ไม่มีกิจกรรมใดที่ต้องใช้น้ำในปริมาณมากแต่อย่างใด ซึ่งบ่อเก็บน้ำของโครงการสามารถรองรับปริมาณน้ำใช้ได้เพียงพอสำหรับความต้องการใช้ในแต่ละวัน ดังนั้น การใช้น้ำในช่วงดำเนินการจึงอาจส่งผลกระทบต่อการใช้น้ำของชุมชนอยู่ในทิศทางระดับต่ำ</p> | <div data-bbox="660 339 1115 683"> </div> <ul style="list-style-type: none"> <li>- ดูแลระบบปรับปรุงคุณภาพน้ำให้ทำงานเต็มประสิทธิภาพอยู่เสมอ</li> </ul> <div data-bbox="660 877 1115 1220"> </div> <ul style="list-style-type: none"> <li>- ต้องทำการตรวจวัดคุณภาพน้ำที่ผ่านการปรับปรุงแล้วอยู่เสมอ</li> </ul> | <div data-bbox="1205 339 1659 683"> </div> <ul style="list-style-type: none"> <li>- ปฏิบัติตามมาตรการ ข้างโครงการดูแลระบบปรับปรุงคุณภาพน้ำให้ทำงานเต็มประสิทธิภาพอยู่เสมอ</li> </ul> <div data-bbox="1205 877 1659 1220"> </div> <ul style="list-style-type: none"> <li>- ปฏิบัติตามมาตรการ โครงการตรวจสอบคุณภาพน้ำใช้ของโครงการ รายละเอียดแสดงในบทที่ 3</li> </ul> | <ul style="list-style-type: none"> <li>- ไม่มีปัญหาและอุปสรรค</li> <li>- ไม่มีปัญหาและอุปสรรค</li> </ul> |

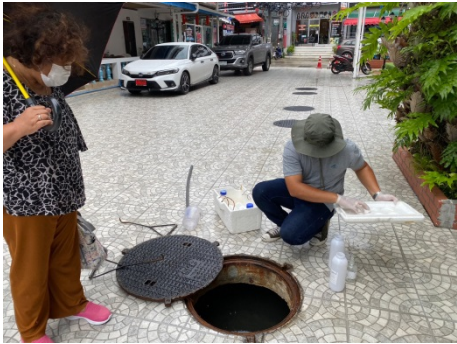
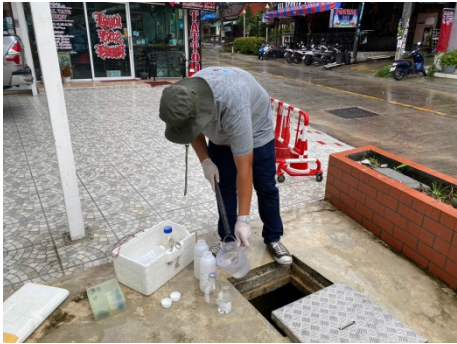
| องค์ประกอบสิ่งแวดล้อม / ผลกระทบต่อสิ่งแวดล้อม | มาตรการป้องกันและแก้ไขผลกระทบสิ่งแวดล้อม | การปฏิบัติตามมาตรการป้องกันและแก้ไขผลกระทบสิ่งแวดล้อม | ปัญหา อุปสรรคและข้อเสนอแนะ |
|---|---|---|---|
| <p>ทิศทางการลดระดับต่ำ</p> | <ul style="list-style-type: none"> <li>- ตรวจสอบระบบบำบัดน้ำเสียให้มีประสิทธิภาพดีอยู่เสมอ โดยการตรวจคุณภาพน้ำในบ่อตรวจคุณภาพน้ำเป็นประจำทุก 1 เดือน ตลอดระยะเวลาดำเนินโครงการ</li> </ul> | <ul style="list-style-type: none"> <li>- ปฏิบัติตามมาตรการ โครงการตรวจสอบระบบบำบัดน้ำเสียให้มีประสิทธิภาพดีอยู่เสมอ และตรวจคุณภาพน้ำทั้งผ่านการบำบัดเป็นประจำทุกเดือน ผลวิเคราะห์แสดงในบทที่ 3</li> </ul> | <ul style="list-style-type: none"> <li>- ไม่มีปัญหาและอุปสรรค</li> </ul> |

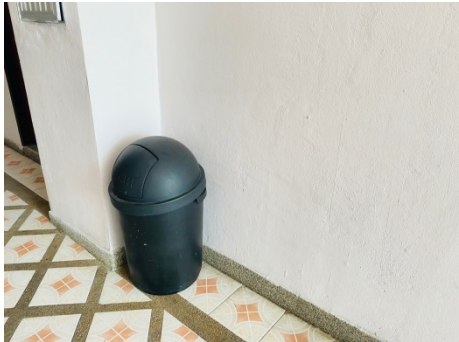
| องค์ประกอบสิ่งแวดล้อม / ผลกระทบต่อสิ่งแวดล้อม | มาตรการป้องกันและแก้ไขผลกระทบสิ่งแวดล้อม | การปฏิบัติตามมาตรการป้องกันและแก้ไขผลกระทบสิ่งแวดล้อม | ปัญหา อุปสรรคและข้อเสนอแนะ |
|---|---|---|---|
| <p><b>3.4 การจัดการมูลฝอยและกากของเสีย</b></p> <p>การรวบรวมมูลฝอยของโครงการ จะถูกรวบรวมโดยแม่บ้านเป็นประจำทุกวัน โดยจะเก็บรวบรวมมูลฝอยจากห้องพักและบริเวณทั่วไปภายในโครงการ คือ มูลฝอยอินทรีย์/มูลฝอยที่ย่อยสลายได้ มูลฝอยทั่วไป, มูลฝอยอันตราย และมูลฝอยรีไซเคิล เพื่อรอให้รถเก็บขนมูลฝอยเข้ามาเก็บไปกำจัดต่อไป</p> <p>สำหรับการเก็บขนมูลฝอยภายในโครงการนั้น รถเก็บขนมูลฝอยของเทศบาลเมืองปาดอง เข้ามาเก็บขนมูลฝอยในโครงการทั้งหมด ซึ่งสามารถทำการประเมินผลจากวิธีการจัดการมูลฝอยของโครงการในแต่ละประเด็น ดังต่อไปนี้</p> <p>ความเหมาะสมและเพียงพอของภาชนะรองรับมูลฝอย โครงการได้จัดให้มีภาชนะรองรับมูลฝอยที่มีฝาปิดมิดชิด มีความแข็งแรงทนทาน และแยกประเภทของถังรองรับมูลฝอยเพื่อรองรับมูลฝอยแต่ละประเภทอย่างชัดเจน</p> <p>ลักษณะของภาชนะบรรจุมูลฝอย</p> | <ul style="list-style-type: none"> <li>- แม่บ้านต้องเก็บรวบรวมมูลฝอยจากส่วนต่าง ๆ ของโครงการเป็นประจำทุกวัน และพยายามให้มีมูลฝอยตกค้างน้อยที่สุด</li> <li>- ต้องทำความสะอาดถังรองรับมูลฝอยอย่างสม่ำเสมอ และตรวจสอบดูแลสภาพของถังรองรับมูลฝอยบริเวณต่าง ๆ ของโครงการให้มีสภาพที่ดีอยู่เสมอ</li> <li>- ต้องเลือกใช้ชนิดของถังรองรับมูลฝอยที่มีความแข็งแรง ทนทาน มีฝาปิดมิดชิด สามารถป้องกันแมลงหรือสัตว์เข้าไปในถังได้</li> </ul> | <ul style="list-style-type: none"> <li>- ปฏิบัติตามมาตรการ แม่บ้านโครงการเก็บรวบรวมมูลฝอยจากส่วนต่างๆ ของโครงการเป็นประจำทุกวัน และไม่ให้มีมูลฝอยตกค้างในโครงการ</li> <li>- ปฏิบัติตามมาตรการ แม่บ้านโครงการทำความสะอาดถังรองรับมูลฝอยอย่างสม่ำเสมอ และตรวจสอบดูแลสภาพของถังรองรับมูลฝอยบริเวณต่างๆ ของโครงการให้มีสภาพที่ดีอยู่เสมอ</li> <li>- ปฏิบัติตามมาตรการ โครงการเลือกใช้ถังรองรับขยะที่มีความแข็งแรง ทนทาน มีฝาปิดมิดชิด</li> </ul> | <ul style="list-style-type: none"> <li>- ไม่มีปัญหาและอุปสรรค</li> <li>- ไม่มีปัญหาและอุปสรรค</li> <li>- ไม่มีปัญหาและอุปสรรค</li> </ul> |

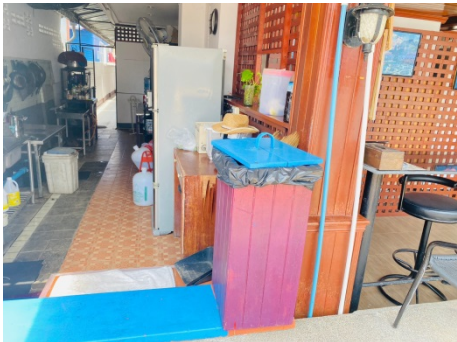
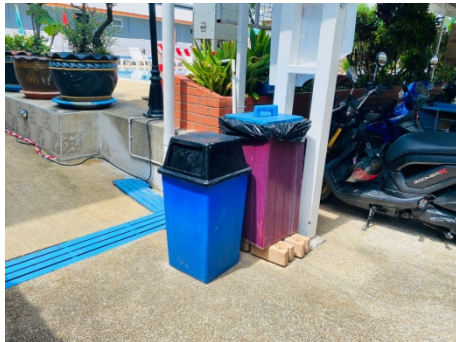
| องค์ประกอบสิ่งแวดล้อม / ผลกระทบต่อสิ่งแวดล้อม | มาตรการป้องกันและแก้ไขผลกระทบสิ่งแวดล้อม | การปฏิบัติตามมาตรการป้องกันและแก้ไขผลกระทบสิ่งแวดล้อม | ปัญหา อุปสรรคและข้อเสนอแนะ |
|---|---|---|---|
| <p>และภาชนะรองรับมูลฝอย</p> <p>- ภาชนะบรรจุมูลฝอย : ใช้ถุงพลาสติกที่มีความเหนียวไม่ฉีกขาดง่าย เพื่อรองรับมูลฝอยแต่ละประเภท</p> <p>- ภาชนะรองรับมูลฝอย : ใช้ถังมูลฝอยพลาสติกที่มีความแข็งแรงทนทาน และมีฝาปิดมิดชิด โดยถังมูลฝอยแต่ละประเภทจะมีข้อความระบุประเภทกำกับไว้ให้เห็นชัดเจน ความเหมาะสมของตำแหน่งที่พักมูลฝอยรวม</p> <p>โครงการจะจัดให้มีห้องพักมูลฝอยรวมขนาด 4.70 x 1.50 เมตร สูง 1.50 เมตร (ความสูงกักเก็บจริง 1.20 เมตร) ภายในประกอบด้วยห้องพักมูลฝอยแต่ละประเภท จำนวน 4 ห้อง คือ ห้องพักมูลฝอยรีไซเคิล ห้องพักมูลฝอยอันตราย ห้องพักมูลฝอยแห้ง ห้องพักมูลฝอยอินทรีย์มูลฝอยที่ย่อยสลายได้</p> <p>โดยมูลฝอยแต่ละประเภทจะถูกจัดเก็บแยกออกจากกันอย่างชัดเจน ซึ่งเป็นการป้องกันอันตรายที่อาจเกิดขึ้นจากการปะปนกันของมูลฝอยแต่ละประเภทได้</p> | <ul style="list-style-type: none"> <li>- การเก็บรวบรวมมูลฝอยในแต่ละวันจะต้องให้เสร็จก่อนเวลาที่รถเก็บขนจะมาทำการเก็บขน</li> <li>- ถังรองรับมูลฝอยจะต้องมีถุงดำรองรับอยู่เสมอ เพื่อความสะดวกในการเก็บขน</li> </ul> <ul style="list-style-type: none"> <li>- มีการล้างทำความสะอาดห้องพักมูลฝอยเป็นประจำทุกสัปดาห์</li> <li>- บริเวณพื้นที่จอดรถของรถเก็บขนฯ จะต้องมียาย หรือสัญลักษณ์ห้ามจอดรถอื่น</li> </ul> | <ul style="list-style-type: none"> <li>- ปฏิบัติตามมาตรการ แม่บ้านโครงการจะเก็บรวบรวมมูลฝอยให้เรียบร้อย ก่อนที่รถจะเข้ามาเก็บขนขยะมูลฝอยในโครงการ</li> <li>- ปฏิบัติตามมาตรการ ถังรองรับมูลฝอยจะต้องมีถุงดำรองรับอยู่เสมอ เพื่อความสะดวกในการเก็บขน</li> </ul> <ul style="list-style-type: none"> <li>- ปฏิบัติตามมาตรการ แม่บ้านโครงการล้างทำความสะอาดห้องพักมูลฝอยเป็นประจำทุกสัปดาห์</li> <li>- ไม่ปฏิบัติตามมาตรการ</li> </ul> | <ul style="list-style-type: none"> <li>- ไม่มีปัญหาและอุปสรรค</li> <li>- ไม่มีปัญหาและอุปสรรค</li> <li>- ไม่มีปัญหาและอุปสรรค</li> <li>- หากโครงการดำเนินการแล้วจะรายงานให้ทราบ</li> </ul> |

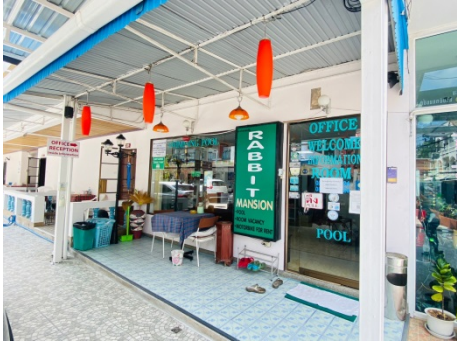
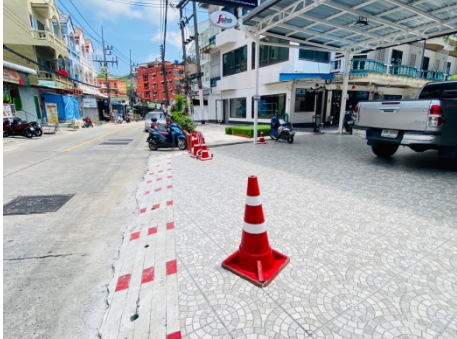
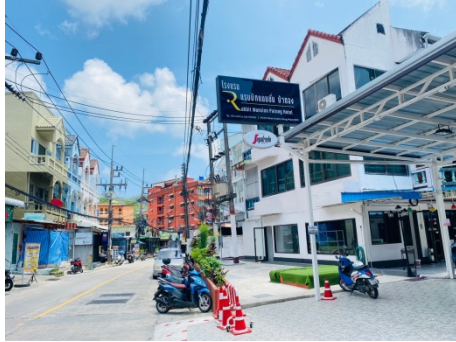
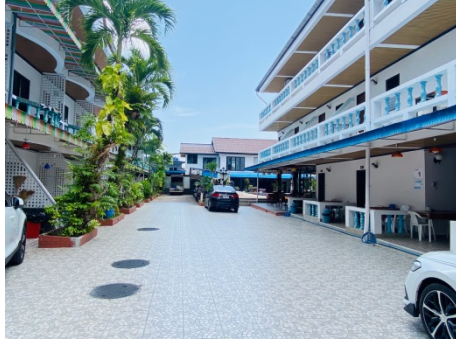
| องค์ประกอบสิ่งแวดล้อม / ผลกระทบต่อสิ่งแวดล้อม | มาตรการป้องกันและแก้ไขผลกระทบสิ่งแวดล้อม | การปฏิบัติตามมาตรการป้องกันและแก้ไขผลกระทบสิ่งแวดล้อม | ปัญหา อุปสรรคและข้อเสนอแนะ |
|---|---|---|---|
| <p>โครงการ สามารถคำนวณภายใต้ข้อกำหนดที่ได้กล่าวมา โดยจะมีปริมาณรถยนต์จากโครงการต่อวัน 6 คัน และรถจักรยานยนต์จำนวน 15 คัน (คิดเทียบเท่าจำนวนที่จอดรถทั้งหมดของโครงการ) ในการประเมินกรณีเลวร้าย คือให้รถทั้งหมดวิ่งออกจากโครงการพร้อมกันในชั่วโมงเร่งด่วน 1 ชั่วโมง (PCE Factor ของรถยนต์ส่วนบุคคลเท่ากับ 1.00 และรถจักรยานยนต์ เท่ากับ 0.30 และคิดทั้งเที่ยวไป-กลับ) ดังนั้น คิดเป็นปริมาณจราจร 21.00 PCU/ชั่วโมง สามารถคำนวณ V/C Ratio ได้ดังนี้</p> <p>ค่า V/C Ratio ในวันธรรมดา (วันศุกร์ที่ 12 มิถุนายน 2563)</p> <p>ค่า V/C Ratio ของถนนนาในเวลา 17.00 ถึง 18.00 น. ซึ่งเป็นช่วงเวลาที่เลวร้ายที่สุดในปัจจุบัน</p> <p>ค่า V/C Ratio = <math>(304.30 + 21.00) / 750</math><br/>= 0.43</p> <p>จากการคำนวณ พบว่า ในกรณีที่เลวร้ายที่สุดในวันธรรมดาปริมาณการจราจรในระยะดำเนินการในชั่วโมง</p> | <p>ตรงกัน</p> <ul style="list-style-type: none"> <li>- ดูแลสภาพพื้นที่จอดรถและทางเข้าไม่ให้มีสิ่งกีดขวางทางจราจรและมีสภาพดีอยู่เสมอ</li> </ul> <ul style="list-style-type: none"> <li>- เวลากลางคืน บริเวณทางเข้า-ออก และที่จอดรถต้องมีไฟส่องสว่างอยู่ตลอดเวลา</li> </ul> | <p>เข้าใจตรงกัน</p> <ul style="list-style-type: none"> <li>- ปฏิบัติตามมาตรการ โครงการดูแลสภาพพื้นที่จอดรถและทางเข้าไม่ให้มีสิ่งกีดขวางทางจราจรและมีสภาพดีอยู่เสมอ</li> </ul> <ul style="list-style-type: none"> <li>- ปฏิบัติตามมาตรการ บริเวณทางเข้า-ออก และที่จอดรถต้องมีไฟส่องสว่างอยู่ตลอดเวลา</li> </ul> | <ul style="list-style-type: none"> <li>- ไม่มีปัญหาและอุปสรรค</li> <li>- ไม่มีปัญหาและอุปสรรค</li> </ul> |

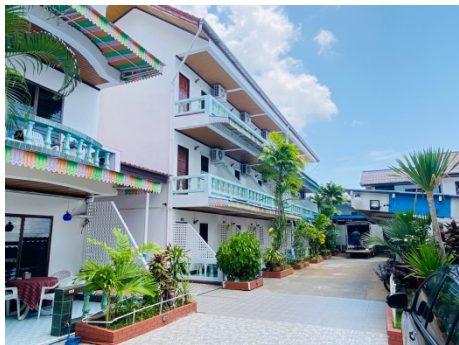
| องค์ประกอบสิ่งแวดล้อม / ผลกระทบต่อสิ่งแวดล้อม | มาตรการป้องกันและแก้ไขผลกระทบสิ่งแวดล้อม | การปฏิบัติตามมาตรการป้องกันและแก้ไขผลกระทบสิ่งแวดล้อม | ปัญหา อุปสรรคและข้อเสนอแนะ |
|---|---|---|---|
| <p>เร่งด่วนบนถนนนาใน มีค่า V/C Ratio เพิ่มขึ้นจาก 0.41 เป็น 0.43 แต่ยังคงอยู่ในระดับดี และเมื่อเทียบกับค่ามาตรฐานการจำแนกสภาพการจราจร พบว่า การจราจรคล่องแคล่ว, ไม่ติดขัด, การหยุดจอดที่ทางแยกมีน้อยเช่นเดิม</p> <p>ค่า V/C Ratio ในวันหยุด (วันศุกร์ที่ 13 มิถุนายน 2563)</p> <p>ค่า V/C Ratio ของถนนนาในเวลา 17.00 ถึง 18.00 น. ซึ่งเป็นช่วงเวลาที่เลวร้ายที่สุดในปัจจุบัน</p> <p>ค่า V/C Ratio = <math>(333.30+21.00)/750</math><br/>= 0.47</p> <p>จากการคำนวณ พบว่า ในกรณีที่เลวร้ายที่สุดในวันหยุด ปริมาณการจราจรในระยะดำเนินการในช่วงโมงเร่งด่วนบนถนนนาใน มีค่า V/C Ratio เพิ่มขึ้นจาก 0.44 เป็น 0.47 แต่ยังคงอยู่ในระดับดี และเมื่อเทียบกับค่ามาตรฐานการจำแนกสภาพการจราจร พบว่า การจราจรคล่องแคล่ว, ไม่ติดขัด, การหยุดจอดที่ทางแยกมีน้อยเช่นเดิม</p> | <ul style="list-style-type: none"> <li>- จะต้องจัดให้มีเจ้าหน้าที่คอยอำนวยความสะดวกในการเข้า-ออกตลอดเวลา เพื่อป้องกันอุบัติเหตุ</li> <li>- จัดให้มีเส้นแบ่งช่องจราจรอย่างชัดเจน เพื่อความเป็นระเบียบเรียบร้อยของการจราจรภายในลานจอดรถของโครงการ</li> <li>- ห้ามประกอบกิจกรรมใดๆ รวมทั้งการก่อสร้างในบริเวณทางเข้า-ออกโครงการ เพื่อความสะดวกและปลอดภัยของผู้ใช้ถนน</li> <li>- ติดป้ายประชาสัมพันธ์ผู้มาใช้บริการ ห้ามจอดรถริมถนนทางเข้า-ออกพื้นที่โครงการ เพื่อเป็นการลดความเสี่ยงที่จะเกิดความ</li> </ul> | <ul style="list-style-type: none"> <li>- ไม่ปฏิบัติตามมาตรการ</li> <li>- ไม่ปฏิบัติตามมาตรการ</li> </ul> <ul style="list-style-type: none"> <li>- ปฏิบัติตามมาตรการ โครงการไม่ประกอบกิจกรรมใดๆ รวมทั้งการก่อสร้างในบริเวณทางเข้า-ออกโครงการ เพื่อความสะดวกและปลอดภัยของผู้ใช้ถนน</li> <li>- ไม่ปฏิบัติตามมาตรการ</li> </ul> | <ul style="list-style-type: none"> <li>- หากโครงการดำเนินการแล้ว จะรายงานให้ทราบ</li> <li>- หากโครงการดำเนินการแล้ว จะรายงานให้ทราบ</li> <li>- ไม่มีปัญหาและอุปสรรค</li> <li>- หากโครงการดำเนินการแล้ว จะรายงานให้ทราบ</li> </ul> |

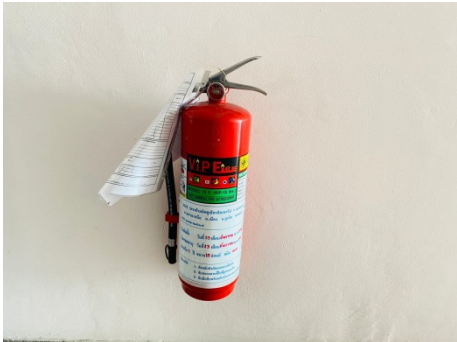
| องค์ประกอบสิ่งแวดลอม / ผลกระทบต่อ<br>สิ่งแวดลอม | มาตรการป้องกันและแก้ไขผลกระทบสิ่งแวดลอม | การปฏิบัติตามมาตรการป้องกันและแก้ไขผลกระทบ<br>สิ่งแวดลอม | ปัญหา อุปสรรคและ<br>ข้อเสนอแนะ |
|---|---|---|---|
| <b>4.1 การป้องกันอัคคีภัย</b><br><p>โครงการได้ติดตั้งระบบป้องกันอัคคีภัย<br/>คือ ปุ่มกดส่งสัญญาณเตือนภัย และกริ่ง<br/>สัญญาณเตือนภัย ส่วนระบบดับเพลิงได้<br/>ติดตั้งถังดับเพลิงเคมี ระบบไฟสำรองฉุกเฉิน<br/>และป้ายบอกเส้นทางหนีไฟในทุกชั้นของ<br/>อาคาร เพื่อความสะดวกและรวดเร็วของผู้<br/>มาใช้บริการเมื่อเกิดอัคคีภัย สำหรับความ<br/>เสี่ยงที่จะก่อให้เกิดเพลิงไหม้ในอาคารนั้น<br/>คาดว่าอาจมีหลายสาเหตุ เช่น ไฟฟ้า<br/>ลัดวงจร ความประมาท หรือ<br/>รู้เท่าไม่ถึงการณ์ เป็นต้น ซึ่งหากเกิดเหตุ<br/>เพลิงไหม้ขึ้นแล้ว จะก่อให้เกิดผลกระทบต่อ<br/>ชุมชนได้ ดังนั้น คาดว่าในช่วงดำเนินการ<br/>หากเกิดอัคคีภัย อาจส่งผลกระทบต่อชุมชน<br/>อยู่ในทิศทางลบระดับปานกลาง</p> | <ul style="list-style-type: none"> <li>- ตรวจสอบและดูแลระบบการป้องกัน<br/>อัคคีภัยต่างๆ ภายในโครงการ ให้มีสภาพ<br/>พร้อมใช้งานอยู่เสมอ อย่างน้อยเดือนละ 1<br/>ครั้ง และทำการซ่อมแซมทันทีเมื่อเกิดการ<br/>ชำรุด</li> </ul> <ul style="list-style-type: none"> <li>- แสดงป้ายตำแหน่งของระบบป้องกัน<br/>อัคคีภัย ภายในโครงการให้เห็นได้อย่าง<br/>ชัดเจน</li> </ul> | <ul style="list-style-type: none"> <li>- ปฏิบัติตามมาตรการ ช่างโครงการตรวจสอบ<br/>และดูแลระบบการป้องกันอัคคีภัยต่างๆ<br/>ภายในโครงการ ให้มีสภาพพร้อมใช้งานอยู่<br/>เสมอ อย่างน้อยเดือนละ 1 ครั้ง และทำการ<br/>ซ่อมแซมทันทีเมื่อเกิดการชำรุด</li> </ul> <ul style="list-style-type: none"> <li>- ปฏิบัติตามมาตรการ อุปกรณ์ของระบบ<br/>ป้องกันอัคคีภัยภายในโครงการอยู่ในตำแหน่ง<br/>ที่สามารถมองเห็นได้อย่างชัดเจน</li> </ul> | <ul style="list-style-type: none"> <li>- ไม่มีปัญหาและอุปสรรค</li> <li>- ไม่มีปัญหาและอุปสรรค</li> </ul> |

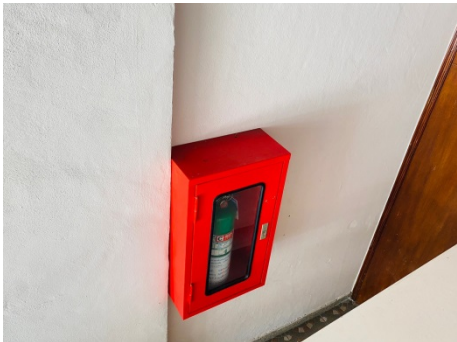
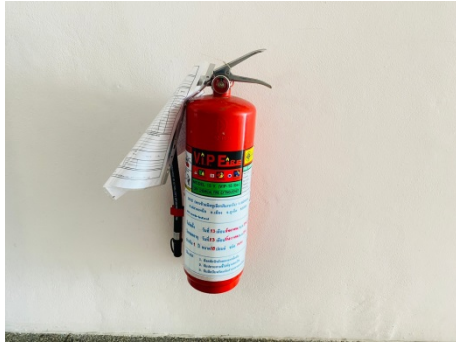
| องค์ประกอบสิ่งแวดล้อม / ผลกระทบต่อสิ่งแวดล้อม | มาตรการป้องกันและแก้ไขผลกระทบสิ่งแวดล้อม | การปฏิบัติตามมาตรการป้องกันและแก้ไขผลกระทบสิ่งแวดล้อม | ปัญหา อุปสรรคและข้อเสนอแนะ |
|---|---|---|---|
| | <ul style="list-style-type: none"> <li>- ตรวจสอบสภาพของถังดับเพลิงให้มีสภาพดีอยู่เสมอ เช่น สลัก, มือจับ และสายฉีดโฟม เป็นต้น และเมื่อใช้งานแล้วจะต้องนำไปอัดก๊าซใหม่ทุกครั้ง</li> <li>- ต้องติดตั้งเครื่องตัดไฟอัตโนมัติ เพื่อป้องกันเหตุเพลิงไหม้</li> <li>- ถังดับเพลิง ส่วนที่สูงที่สุดต้องมีความสูงจากระดับพื้นไม่เกิน 1.50 ม.</li> </ul> <ul style="list-style-type: none"> <li>- จัดให้มีเจ้าหน้าที่ควบคุมดูแลระบบไฟฟ้าอย่างน้อย 1 คน</li> </ul> | <ul style="list-style-type: none"> <li>- ปฏิบัติตามมาตรการ ช่างโครงการตรวจสอบสภาพของถังดับเพลิงให้มีสภาพดีอยู่เสมอ</li> <li>- ปฏิบัติตามมาตรการ โครงการติดตั้งเครื่องตัดไฟอัตโนมัติ เพื่อป้องกันเหตุเพลิงไหม้</li> <li>- ปฏิบัติตามมาตรการ ถังดับเพลิง ส่วนที่สูงที่สุดต้องมีความสูงจากระดับพื้นไม่เกิน 1.50 ม.</li> </ul> <ul style="list-style-type: none"> <li>- ปฏิบัติตามมาตรการ ช่างโครงการควบคุมดูแลระบบไฟฟ้า</li> </ul> | <ul style="list-style-type: none"> <li>- ไม่มีปัญหาและอุปสรรค</li> <li>- ไม่มีปัญหาและอุปสรรค</li> <li>- ไม่มีปัญหาและอุปสรรค</li> <li>- ไม่มีปัญหาและอุปสรรค</li> </ul> |

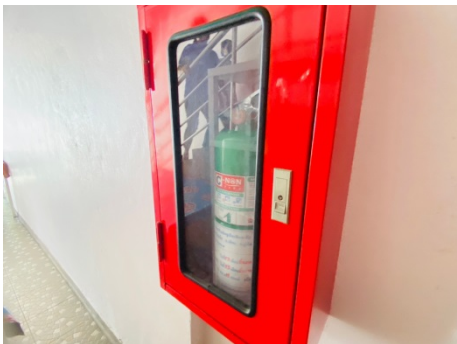
| องค์ประกอบสิ่งแวดล้อม / ผลกระทบต่อสิ่งแวดล้อม | มาตรการป้องกันและแก้ไขผลกระทบสิ่งแวดล้อม | การปฏิบัติตามมาตรการป้องกันและแก้ไขผลกระทบสิ่งแวดล้อม | ปัญหา อุปสรรคและข้อเสนอแนะ |
|---|---|---|---|
| | <ul style="list-style-type: none"> <li>- การติดตั้งถังดับเพลิง จะต้องหันด้านที่มีวิธีการใช้ออกมาให้เห็นได้อย่างชัดเจน</li> </ul> <ul style="list-style-type: none"> <li>- การติดตั้งถังดับเพลิง จะต้องไม่อยู่ในจุดที่มีแสงแดดส่องเป็นเวลานานๆ</li> <li>- ระบบจ่ายพลังงานไฟฟ้าสำรองต้องแยกอิสระจากระบบอื่นๆ เพราะเมื่อเกิดเพลิงไหม้ ไฟฟ้าสำรองจะส่งไปยังระบบต่างๆ ที่จำเป็นสำหรับการดับเพลิงและการหนีไฟได้นานกว่า 2 ชม.</li> </ul> | <ul style="list-style-type: none"> <li>- ปฏิบัติตามมาตรการ การติดตั้งถังดับเพลิง จะต้องหันด้านที่มีวิธีการใช้ออกมาให้เห็นได้อย่างชัดเจน</li> </ul> <ul style="list-style-type: none"> <li>- ปฏิบัติตามมาตรการ ถังดับเพลิงของโครงการ ติดตั้งอยู่ในตำแหน่งที่เหมาะสม ไม่อยู่ในจุดที่มีแสงแดดส่องเป็นเวลานานๆ</li> <li>- ปฏิบัติตามมาตรการ ระบบจ่ายพลังงานไฟฟ้าสำรองต้องแยกอิสระจากระบบอื่นๆ</li> </ul> | <ul style="list-style-type: none"> <li>- ไม่มีปัญหาและอุปสรรค</li> <li>- ไม่มีปัญหาและอุปสรรค</li> <li>- ไม่มีปัญหาและอุปสรรค</li> </ul> |

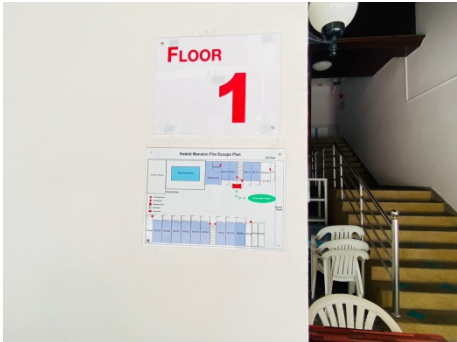
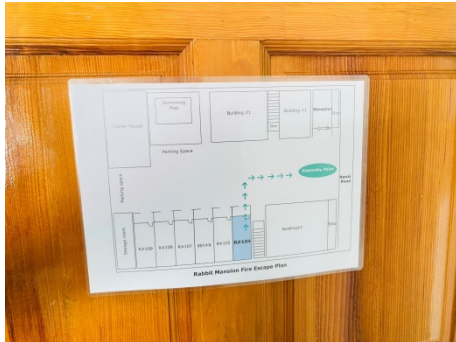
| องค์ประกอบสิ่งแวดล้อม / ผลกระทบต่อสิ่งแวดล้อม | มาตรการป้องกันและแก้ไขผลกระทบสิ่งแวดล้อม | การปฏิบัติตามมาตรการป้องกันและแก้ไขผลกระทบสิ่งแวดล้อม | ปัญหา อุปสรรคและข้อเสนอแนะ |
|---|---|---|---|
| | <ul style="list-style-type: none"> <li>- ติดตั้งผังตำแหน่งห้องพักของผู้พักอาศัยแต่ละห้อง แต่ละชั้น เพื่อให้ทราบว่าตำแหน่งปัจจุบันของผู้พักอาศัยอยู่ในตำแหน่งใด และมีเส้นทางการหนีภัยไปในทิศทางใด</li> </ul> <ul style="list-style-type: none"> <li>- แจกคู่มือการปฏิบัติตนให้แก่ผู้พักอาศัยทุกห้อง เพื่อให้ผู้พักอาศัยได้มีการเตรียมพร้อมสำหรับรับเหตุอยู่เสมอ</li> <li>- ร่วมการฝึกซ้อมการหนีภัย กับหน่วยงานราชการที่มีการจัดขึ้นอย่างสม่ำเสมอ</li> </ul> | <ul style="list-style-type: none"> <li>- ปฏิบัติตามมาตรการ โครงการติดตั้งผังตำแหน่งห้องพักของผู้พักอาศัยแต่ละห้อง แต่ละชั้น เพื่อให้ทราบว่าตำแหน่งปัจจุบันของผู้พักอาศัยอยู่ในตำแหน่งใด และมีเส้นทางการหนีภัยไปในทิศทางใด</li> </ul> <ul style="list-style-type: none"> <li>- ปฏิบัติตามมาตรการ โครงการมีคู่มือการปฏิบัติตนให้แก่ผู้พักอาศัยทุกห้อง เพื่อให้ผู้พักอาศัยได้มีการเตรียมพร้อมสำหรับรับเหตุอยู่เสมอ</li> <li>- ไม่ปฏิบัติตามมาตรการ</li> </ul> | <ul style="list-style-type: none"> <li>- ไม่มีปัญหาและอุปสรรค</li> <li>- ไม่มีปัญหาและอุปสรรค</li> <li>- หากโครงการดำเนินการแล้วจะรายงานให้ทราบ</li> </ul> |

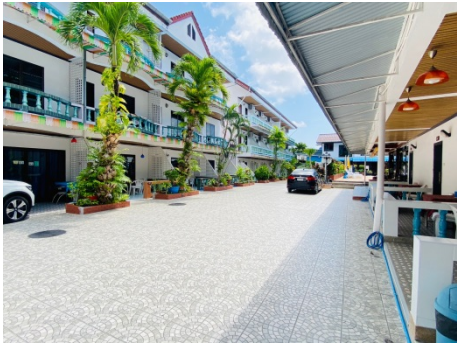
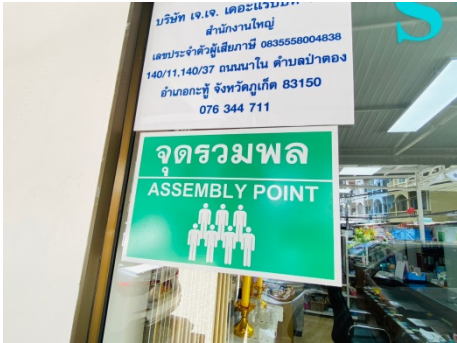
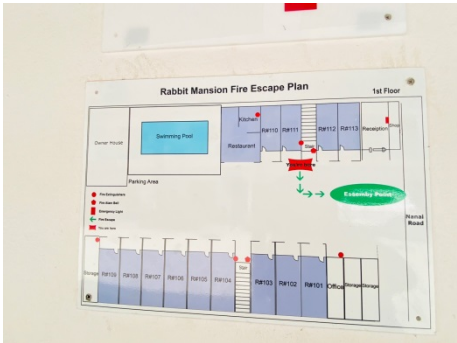
| องค์ประกอบสิ่งแวดล้อม / ผลกระทบต่อสิ่งแวดล้อม | มาตรการป้องกันและแก้ไขผลกระทบสิ่งแวดล้อม | การปฏิบัติตามมาตรการป้องกันและแก้ไขผลกระทบสิ่งแวดล้อม | ปัญหา อุปสรรคและข้อเสนอแนะ |
|---|---|---|---|
| | <ul style="list-style-type: none"> <li>- จัดให้มีพื้นที่จอดรถรวมพล ขนาด 35.00 ตารางเมตร</li> </ul> <ul style="list-style-type: none"> <li>- จัดทำผังเส้นทางอพยพหนีไฟ และติดป้ายแสดงวิธีการใช้อุปกรณ์ดับเพลิงให้ชัดเจน</li> </ul> | <ul style="list-style-type: none"> <li>- ปฏิบัติตามมาตรการ โครงการพื้นที่จอดรถรวมพล ขนาด 35.00 ตารางเมตร</li> </ul> <ul style="list-style-type: none"> <li>- ปฏิบัติตามมาตรการ โครงการจัดทำผังเส้นทางอพยพหนีไฟ และติดป้ายแสดงวิธีการใช้อุปกรณ์ดับเพลิงให้ชัดเจน</li> </ul> | <ul style="list-style-type: none"> <li>- ไม่มีปัญหาและอุปสรรค</li> </ul><br><ul style="list-style-type: none"> <li>- ไม่มีปัญหาและอุปสรรค</li> </ul> |

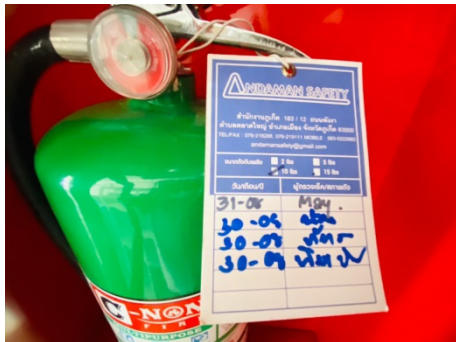
| องค์ประกอบสิ่งแวดล้อม / ผลกระทบต่อสิ่งแวดล้อม | มาตรการป้องกันและแก้ไขผลกระทบสิ่งแวดล้อม | การปฏิบัติตามมาตรการป้องกันและแก้ไขผลกระทบสิ่งแวดล้อม | ปัญหา อุปสรรคและข้อเสนอแนะ |
|---|---|---|---|
| | <ul style="list-style-type: none"> <li>- ต้องติดตั้งกล้องโทรทัศน์วงจรปิด เพื่อใช้เก็บหลักฐานในจุดต่างๆ ในพื้นที่โครงการอยู่ตลอดเวลา</li> <li>- ตรวจสอบและดูแลระบบการป้องกันอัคคีภัยต่างๆ ภายในโครงการ ให้มีสภาพพร้อมจะใช้งานอยู่เสมอ อย่างน้อยเดือนละ 1 ครั้ง และซ่อมแซมทันทีเมื่อเกิดการชำรุด</li> <li>- แสดงป้ายตำแหน่งของระบบป้องกันอัคคีภัยภายในโครงการให้เห็นได้อย่างชัดเจน</li> </ul> | <ul style="list-style-type: none"> <li>- ไม่ปฏิบัติตามมาตรการ</li> <li>- ปฏิบัติตามมาตรการ ข้างโครงการตรวจสอบและดูแลระบบการป้องกันอัคคีภัยต่างๆ ภายในโครงการ ให้มีสภาพพร้อมจะใช้งานอยู่เสมอ</li> </ul> <ul style="list-style-type: none"> <li>- ปฏิบัติตามมาตรการ โครงการแสดงป้ายตำแหน่งของระบบป้องกันอัคคีภัยภายในโครงการให้เห็นได้อย่างชัดเจน</li> </ul> | <ul style="list-style-type: none"> <li>- หากโครงการดำเนินการแล้ว จะรายงานให้ทราบ</li> <li>- ไม่มีปัญหาและอุปสรรค</li> <li>- ไม่มีปัญหาและอุปสรรค</li> </ul> |

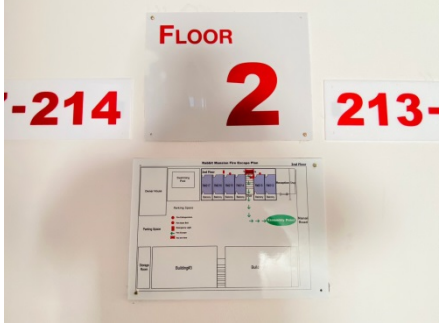
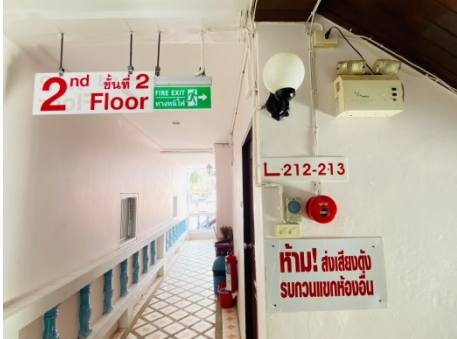
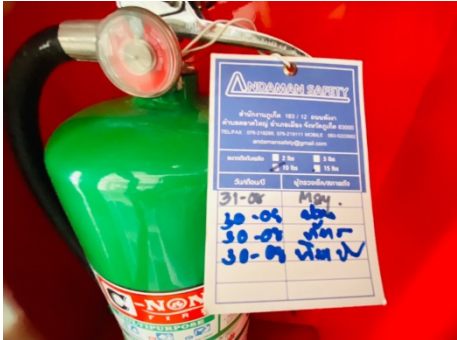
| องค์ประกอบสิ่งแวดล้อม / ผลกระทบต่อสิ่งแวดล้อม | มาตรการป้องกันและแก้ไขผลกระทบสิ่งแวดล้อม | การปฏิบัติตามมาตรการป้องกันและแก้ไขผลกระทบสิ่งแวดล้อม | ปัญหา อุปสรรคและข้อเสนอแนะ |
|---|---|---|---|
| | <ul style="list-style-type: none"> <li>- ตรวจสอบสภาพของถังดับเพลิงให้มีสภาพดีอยู่เสมอ เช่น สลัก, มือจับ และสายฉีดโฟม เป็นต้น และเมื่อใช้งานแล้ว จะต้องนำไปอัดก๊าซใหม่ทุกครั้ง</li> <li>- การติดตั้งถังดับเพลิง ต้องหันด้านที่มีวิธีการใช้ออกมาให้เห็นได้อย่างชัดเจน</li> </ul> | <ul style="list-style-type: none"> <li>- ปฏิบัติตามมาตรการ ช่างโครงการตรวจสอบสภาพของถังดับเพลิงให้มีสภาพดีอยู่เสมอ</li> <li>- ปฏิบัติตามมาตรการ โครงการติดตั้งถังดับเพลิง โดยหันด้านที่มีวิธีการใช้งานออกมาให้เห็นชัดเจน</li> </ul> | <ul style="list-style-type: none"> <li>- ไม่มีปัญหาและอุปสรรค</li> <li>- ไม่มีปัญหาและอุปสรรค</li> </ul> |

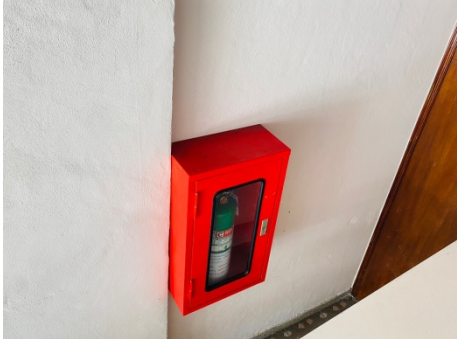
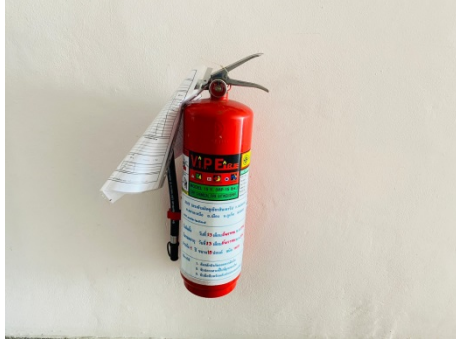
| องค์ประกอบสิ่งแวดล้อม / ผลกระทบต่อสิ่งแวดล้อม | มาตรการป้องกันและแก้ไขผลกระทบสิ่งแวดล้อม | การปฏิบัติตามมาตรการป้องกันและแก้ไขผลกระทบต่อสิ่งแวดล้อม | ปัญหา อุปสรรคและข้อเสนอแนะ |
|---|---|---|---|
| | <ul style="list-style-type: none"> <li>- การติดตั้งถังดับเพลิงต้องไม่อยู่ในจุดที่มีแสงแดดส่องเป็นเวลานานๆ</li> <li>- ระบบไฟฉุกเฉิน จะต้องสำรองระบบอื่นได้นานกว่า 2 ชม.</li> <li>- หากเกิดเพลิงไหม้ขึ้น เจ้าหน้าที่ของโครงการต้องเป็นผู้นำในการนำผู้ให้บริการออกจากอาคาร เพื่อให้เกิดความปลอดภัยต่อผู้ให้บริการได้มากที่สุด</li> <li>- ฝึกการใช้อุปกรณ์ดับเพลิง และระบบเตือนภัยของโครงการให้แก่พนักงานทุกคน เพื่อให้สามารถปฏิบัติได้อย่างถูกต้อง</li> </ul> | <ul style="list-style-type: none"> <li>- ปฏิบัติตามมาตรการ ถังดับเพลิงตั้งอยู่ในจุดที่ไม่มีแดดส่องนานๆ</li> <li>- ปฏิบัติตามมาตรการ ระบบไฟฉุกเฉิน จะสำรองระบบอื่นได้นานกว่า 2 ชม.</li> <li>- ปฏิบัติตามมาตรการ ในกรณีเกิดเพลิงไหม้ขึ้น เจ้าหน้าที่ของโครงการต้องเป็นผู้นำในการนำผู้ให้บริการออกจากอาคาร เพื่อให้เกิดความปลอดภัยต่อผู้ให้บริการได้มากที่สุด</li> <li>- ปฏิบัติตามมาตรการ โครงการฝึกการใช้ อุปกรณ์ดับเพลิง และระบบเตือนภัยของโครงการให้แก่พนักงานทุกคน เพื่อให้สามารถ</li> </ul> | <ul style="list-style-type: none"> <li>- ไม่มีปัญหาและอุปสรรค</li> <li>- ไม่มีปัญหาและอุปสรรค</li> <li>- ไม่มีปัญหาและอุปสรรค</li> <li>- ไม่มีปัญหาและอุปสรรค</li> </ul> |
