รายงานผลการปฏิบัติตามมาตรการป้องกันและแก้ไขผลกระทบสิ่งแวดล้อม  
และมาตรการติดตามตรวจสอบผลกระทบสิ่งแวดล้อม  
(ระยะก่อสร้าง)

โครงการ โอเชียน ฮอริซอน บีชฟรอนต์ คอนโด พัทยา  
(OCEAN HORIZON BEACHFRONT CONDO PATTAYA)

เดือนมกราคม-มิถุนายน 2566

**รายงานผลการปฏิบัติตามมาตรการป้องกันและแก้ไขผลกระทบสิ่งแวดล้อม  
และมาตรการติดตามตรวจสอบผลกระทบสิ่งแวดล้อม  
โครงการ โอเชียน ฮอริซอน บีชฟรอน্ট คอนโด พัทยา  
(Ocean Horizon Beachfront Condo Pattaya)**

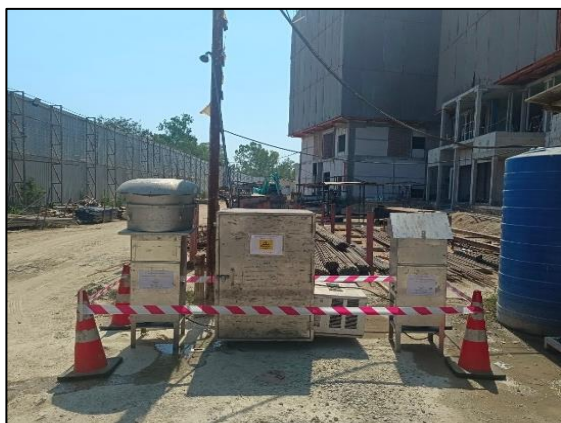
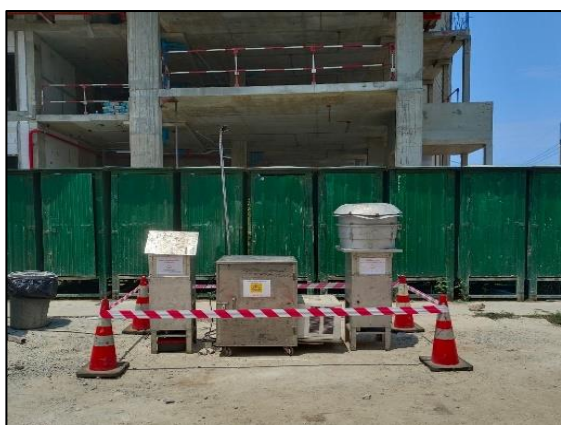
บริเวณริมรั้วด้านทิศเหนือของโครงการ  
(พิกัด : 12°51'05.1" N, 100°54'15.1" E)

ตรวจวัด Total Suspended Particulate (TSP) Particulate Matter (PM<sub>10</sub>)  
Carbon Monoxide (CO) Sulfur Dioxide (SO<sub>2</sub>) และ Nitrogen Dioxide (NO<sub>2</sub>)

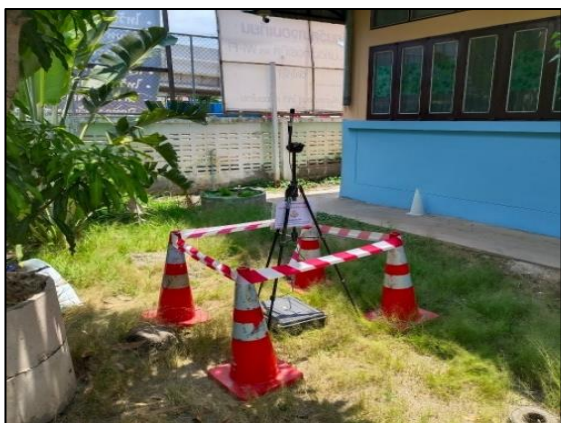
บริเวณริมรั้วโรงเรียนวัดนาจอมเทียน  
(พิกัด :  $12^{\circ}51'22.0''$  N,  $100^{\circ}54'31.8''$  E)

รูปที่ 3-2 (ต่อ) แสดงการตรวจวัดระดับเสียงโดยทั่วไปและระดับเสียงรบกวน  
โครงการ โอเชียน ฮอริซอน บีชฟรอนท์ คอนโด พัทยา  
(Ocean Horizon Beachfront Condo Pattaya) (ระยะก่อสร้าง)  
เดือนมกราคม-มิถุนายน 2566

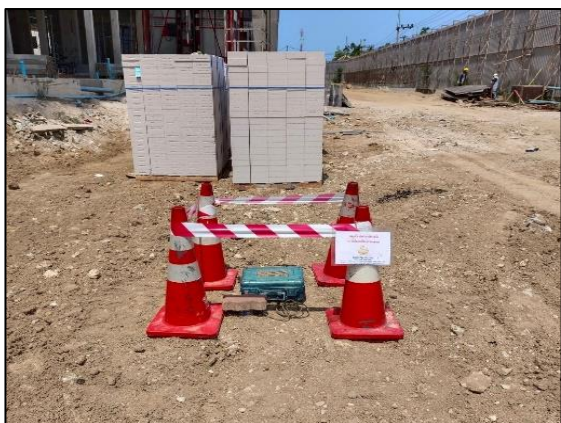
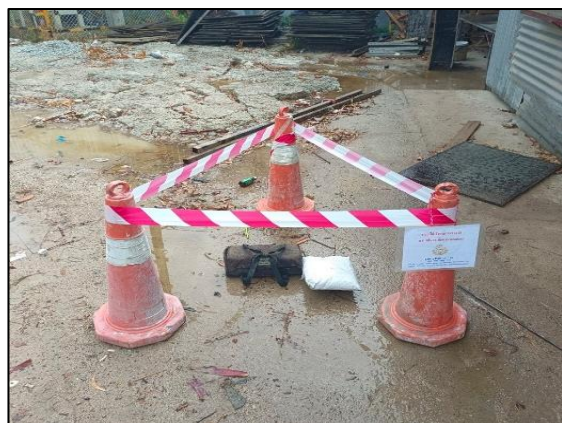
บริเวณริมรั้วด้านทิศเหนือของโครงการ  
(พิกัด : 12°51'05.2" N, 100°54'13.6" E)

รูปที่ 3-3 แสดงการตรวจวัดความสั่นสะเทือน  
โครงการ โอเชียน ฮอริซอน บีชฟรอนท์ คอนโด พัทยา  
(Ocean Horizon Beachfront Condo Pattaya) (ระยะก่อสร้าง)  
เดือนมกราคม-มิถุนายน 2566

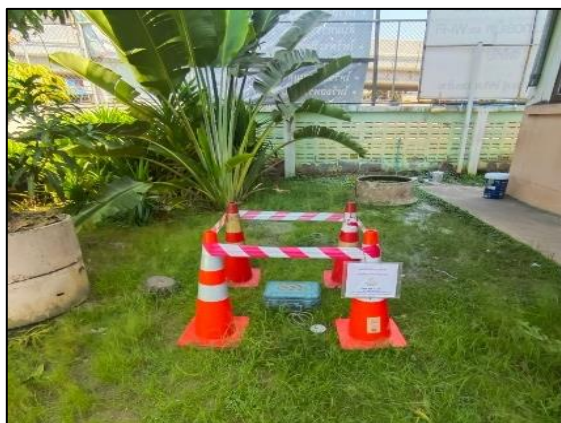
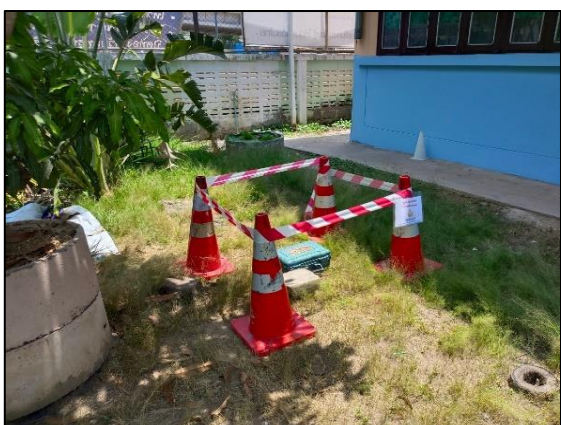
บริเวณริมรั้วโรงเรียนวัดนาจอมเทียน  
(พิกัด : 12°51'22.0" N, 100°54'31.8" E)

รูปที่ 3-3 (ต่อ) แสดงการตรวจวัดความสั่นสะเทือน  
โครงการ โอเชียน ฮอริซอน บีชฟรอนท์ คอนโด พัทยา  
(Ocean Horizon Beachfront Condo Pattaya) (ระยะก่อสร้าง)  
เดือนมกราคม-มิถุนายน 2566

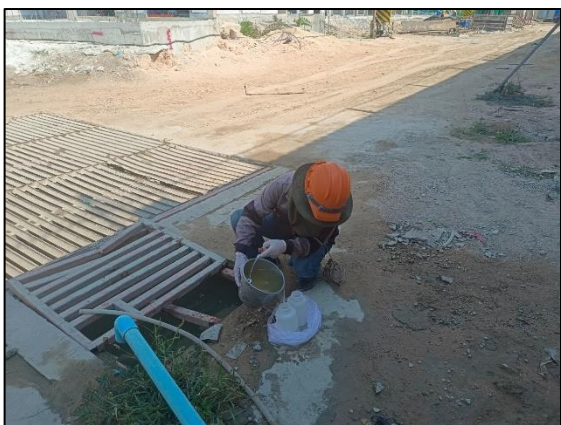
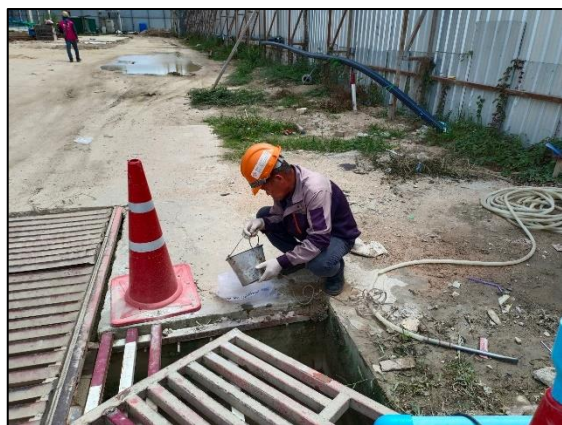
บ่อพักน้ำชั่วคราวบ่อสุดท้ายก่อนระบายน้ำออกสู่ท่อระบายน้ำสาธารณะริมถนนนาจอมเทียน ซอย 8  
(พิกัด : 12°51'02.1" N, 100°54'17.9" E)

รูปที่ 3-4 แสดงการเก็บตัวอย่างน้ำทิ้ง  
โครงการ โอเชียน ฮอริซอน บีชฟรอนท์ คอนโด พัทยา  
(Ocean Horizon Beachfront Condo Pattaya) (ระยะก่อสร้าง)  
เดือนมกราคม-มิถุนายน 2566
