รายงานผลการปฏิบัติตาม
มาตรการป้องกันและแก้ไขผลกระทบสิ่งแวดล้อม
และมาตรการติดตามตรวจสอบคุณภาพสิ่งแวดล้อม
ระยะดำเนินการ

โรงแรมกระบี่ ทิพา รีสอร์ท
เจ้าของ : บริษัท ทิพาพงศ์ จำกัด
ประจำเดือนมกราคม – มิถุนายน พ.ศ. 2566

**รายงานผลการปฏิบัติตามมาตรการป้องกันและแก้ไขผลกระทบสิ่งแวดล้อม
และมาตรการติดตามตรวจสอบผลกระทบสิ่งแวดล้อม
โรงแรมกระบี่ ทิพา รีสอร์ท**

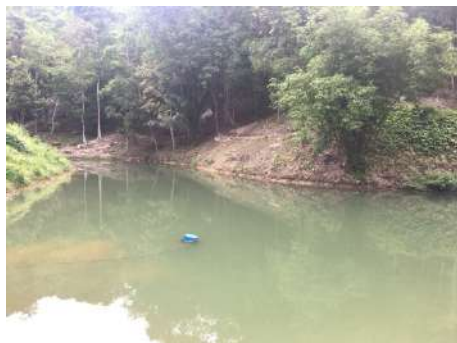
รูปที่ 1.3 ระบบน้ำใช้

โครงการมีความต้องการน้ำใช้ประมาณวันละ 63.0 ลูกบาศก์เมตร/วัน โดยมีแหล่งน้ำดิบเป็นน้ำผิวดินภายในพื้นที่โครงการ ซึ่งโครงการจัดให้มีระบบปรับปรุงคุณภาพน้ำใช้ภายในพื้นที่โครงการติดตั้งไว้บริเวณแนวเขตที่ดินทางด้านทิศตะวันออก ประกอบด้วยถังกรองทราย 1 ถังและถังกรองคาร์บอน 1 ถัง ทำงานต่อเนื่องกันและเก็บน้ำไว้ในถังเก็บน้ำใช้ก่อนจะส่งไปยังอาคารต่างๆ ภายใน

โครงการ ถังเก็บน้ำของโครงการเป็นถังสำเร็จรูปจำนวน 6 ถัง ขนาดถังละ 6.0 ลูกบาศก์เมตร รวมปริมาตรกักเก็บ 36.0 ลูกบาศก์เมตร นอกจากนี้โครงการมีถังเก็บน้ำสำรองใต้อาคารที่จอดรถและสำนักงาน ซึ่งเป็นบ่อคอนกรีต กว้าง 3.8 เมตร ยาว 7.30 เมตร ความลึกที่ระดับกักเก็บ 2.30 เมตร มีปริมาตรกักเก็บ 63.80 ลูกบาศก์เมตร รวมปริมาตรถังเก็บน้ำสำรองของโครงการ 99.80 ลูกบาศก์เมตร โดยสามารถสำรองน้ำใช้ในเวลากลางคืนได้ 1.58 วัน ในกรณีที่ปริมาณน้ำไม่เพียงพอต่อการใช้งานโครงการจะใช้น้ำจากการประปาส่วนภูมิภาคจังหวัดกระบี่

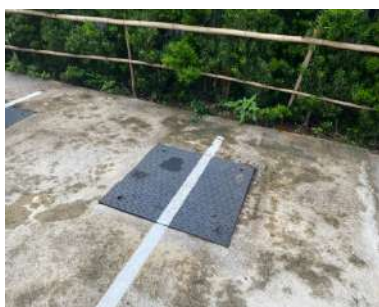
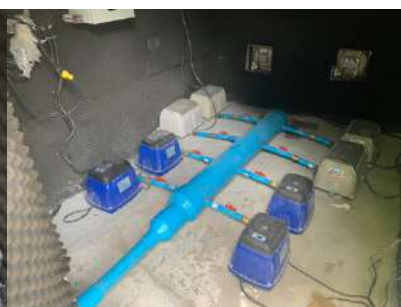
รูปที่ 1.4 ระบบบำบัดน้ำเสียรวม

ปริมาณน้ำเสียที่เกิดขึ้นในภายในโครงการประมาณ 50.40 ลูกบาศก์เมตร/วัน น้ำเสียที่เกิดขึ้นทุกชนิดที่เกิดขึ้นภายในโครงการจะถูกรวบรวมเพื่อส่งไปยังระบบบำบัดน้ำเสียรวม สามารถรองรับน้ำเสียได้ 108 ลบ.ม./วัน โดยระบบที่รวบรวมน้ำเสียภายในอาคาร ประกอบด้วย

- ท่อระบายสิ่งปฏิกูล เป็นท่อระบายสิ่งปฏิกูลจากโถส้วมภายในห้องส้วม
- ท่อระบายน้ำเสีย เป็นท่อระบายน้ำเสียจากการอาบน้ำและชักล้าง
- ท่อน้ำเสียจากห้องครัว เป็นท่อน้ำเสียที่เกิดขึ้นจากการประกอบอาหาร

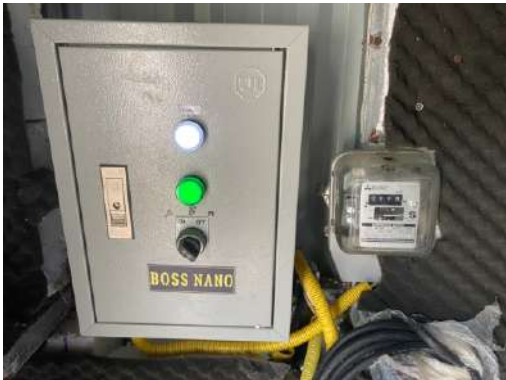
องค์ประกอบทางสิ่งแวดล้อม และคุณค่าต่าง ๆ	มาตรการป้องกันและแก้ไขผลกระทบสิ่งแวดล้อม	การปฏิบัติตามมาตรการป้องกันและ แก้ไขผลกระทบสิ่งแวดล้อม	ปัญหา อุปสรรคและ ข้อเสนอแนะ
	<p>4. จัดให้มีระบบมิเตอร์ไฟฟ้าสำหรับระบบบำบัดน้ำเสียโดยเฉพาะ แยกจากระบบไฟฟ้าอื่นๆ เพื่อให้สามารถติดตามตรวจสอบการทำงานของระบบบำบัดน้ำเสียได้ และให้เกิดความมั่นใจว่าโครงการจะเดินระบบบำบัดน้ำเสียตลอดระยะเวลาที่เปิดดำเนินโครงการ</p>	<p>- ปฏิบัติตามมาตรการ ระบบบำบัดน้ำเสียของโครงการ มีระบบมิเตอร์ไฟฟ้าสำหรับระบบบำบัดน้ำเสียโดยเฉพาะแยกจากระบบไฟฟ้าอื่นๆ</p>

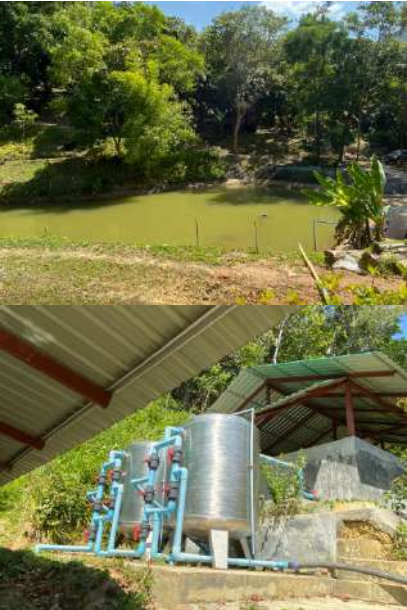
1. จัดให้มีการสำรองน้ำใช้ดังนี้ - บ่อเก็บน้ำ (WR1) ขนาดความจุ 2,400 ลูกบาศก์ เมตร สามารถใช้เป็นแหล่งรองรับน้ำหลากจาก ฝนที่ตกภายในโครงการซึ่งน้ำหลากดังกล่าวจะ ถูกนำมาผ่านกระบวนการปรับปรุงคุณภาพน้ำ ผลิตเป็นน้ำใช้ภายในโครงการ - ถังเก็บน้ำขนาดสูง ขนาดความจุ 210 ลูกบาศก์ เมตร รวมปริมาณน้ำสำรอง 2,610 ลูกบาศก์ เมตร สามารถสำรองน้ำใช้ได้นานประมาณ 15 วัน กรณีฝนไม่ตกต่อเนื่องกัน 2. จัดให้มีระบบปรับปรุงคุณภาพน้ำ เพื่อนำน้ำฝนที่ ตกภายในโครงการมาใช้และตรวจสอบ ประสิทธิภาพการทำงานของระบบอยู่เสมอ 3. จัดให้มีเจ้าหน้าที่คอยดูแลรักษาระบบเส้นท่อ	- ไม่ปฏิบัติตามมาตรการ - ไม่ปฏิบัติตามมาตรการ - ปฏิบัติตามมาตรการ - ปฏิบัติตามมาตรการ โครงการมีเจ้าหน้าที่	โครงการไม่ได้ดำเนินการ ก่อสร้างในส่วนขยาย ดังนั้น บ่อเก็บน้ำขนาดความจุ 2,400 ลูกบาศก์เมตร จึงไม่ได้ ก่อสร้างด้วยเช่นกัน โครงการไม่ได้ดำเนินการ ก่อสร้างในส่วนขยาย ดังนั้น ถังเก็บน้ำขนาดสูง ความจุ 210 ลบ.ม. จึงไม่ได้ติดตั้งด้วย เช่นกัน ไม่มีปัญหาและอุปสรรค ไม่มีปัญหาและอุปสรรค

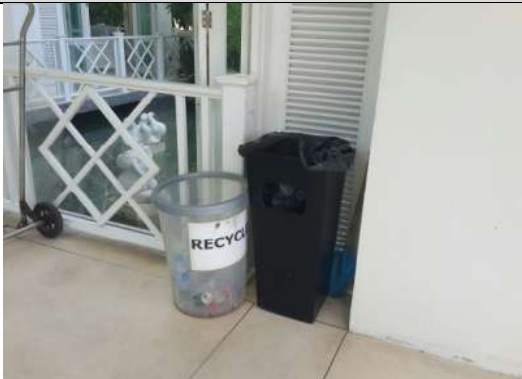
องค์ประกอบทางสิ่งแวดล้อม และคุณค่าต่าง ๆ	มาตรการป้องกันและแก้ไขผลกระทบสิ่งแวดล้อม	การปฏิบัติตามมาตรการป้องกันและ แก้ไขผลกระทบสิ่งแวดล้อม	ปัญหา อุปสรรคและ ข้อเสนอแนะ
	<p>ที่ห้องพักรวมของโครงการซึ่งตั้งอยู่ที่บริเวณลานจอดรถ</p> <p>2. การเก็บมูลฝอยในถุงต้องไม่ให้มีปริมาณ หรือน้ำหนักมากเกินไปซึ่งบรรจุปริมาณมูลฝอยประมาณ 3 ใน 4 ของถุง</p> <p>3. ก่อนรวบรวมมูลฝอยจากจุดต่างๆไปยังห้องพักรวมแต่ละส่วน ต้องมัดปากถุงให้แน่นเพื่อป้องกันมูลฝอยกระจัดกระจายและสะดวกต่อการขนย้าย</p> <p>4. จัดให้มีห้องพักรวมมูลฝอยรวม จำนวน 1 แห่ง ตั้งอยู่บริเวณลานจอดรถ (ดูรูปที่ 1 ประกอบ) โดยห้องพักรวมแห่งความจุ 12.6 ลูกบาศก์เมตร และห้องพักรวมเปียก ความจุประมาณ 12.6</p>

<p>- ปฏิบัติตามมาตรการ</p> <p>- ปฏิบัติตามมาตรการ</p> <p>- ปฏิบัติตามมาตรการ โครงการทำความสะอาดห้องพักรวมเป็นประจำทุกสัปดาห์ และมีการพ่นยาฆ่าแมลงเพื่อป้องกันสัตว์นำโรค</p>	<p>ไม่มีปัญหาและอุปสรรค</p> <p>ไม่มีปัญหาและอุปสรรค</p> <p>ไม่มีปัญหาและอุปสรรค</p>

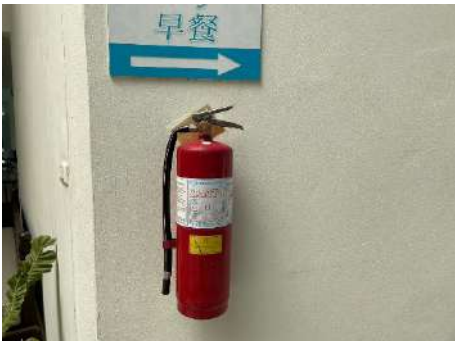
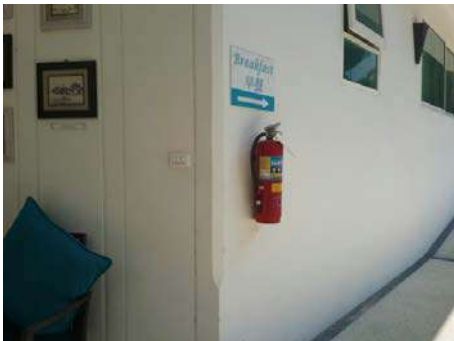
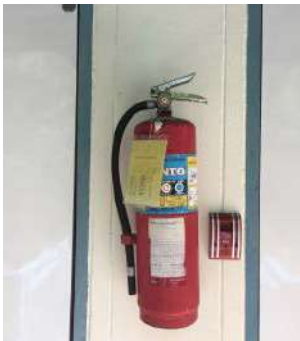
องค์ประกอบทางสิ่งแวดล้อม และคุณค่าต่าง ๆ	มาตรการป้องกันและแก้ไขผลกระทบสิ่งแวดล้อม	การปฏิบัติตามมาตรการป้องกันและ แก้ไขผลกระทบสิ่งแวดล้อม	ปัญหา อุปสรรคและ ข้อเสนอแนะ
	<p>หลอด ประหยัดพลังงานได้ 30% เมื่อเปรียบเทียบกับหลอดไส้ชนิดแกนไส้ธรรมดา</p> <p>7. ใช้หลอดไฟประหยัดพลังงานแบบขดที่เค้าเรียกว่า Compact Fluorescent light blub(CFL) เพราะจะกินไฟเพียงหนึ่งใน 4 ของหลอดเดิมมีอายุการใช้งานนานกว่าหลายปีมากให้แสงสว่างสูงกว่า และมีสีที่นุ่มนวล มีอายุการใช้งานยาวนาน และ ความร้อนที่ตัวหลอดน้อยกว่าเมื่อเทียบกับหลอด Incandescent (หลอดมีไส้)</p>	<p>- ปฏิบัติตามมาตรการ</p>	<p>ไม่มีปัญหาและอุปสรรค</p>
<p>3.7 การป้องกันอัคคีภัย</p>	<p>1. จัดให้มีระบบป้องกันและเตือนอัคคีภัยของโครงการ รายละเอียดดังนี้</p> <p>- ถังดับเพลิงเคมีแบบมือถือ ชนิด ABC ขนาด 10 ปอนด์ ติดตั้งไว้ภายในแต่ละอาคาร จำนวนรวมทั้งสิ้น</p>

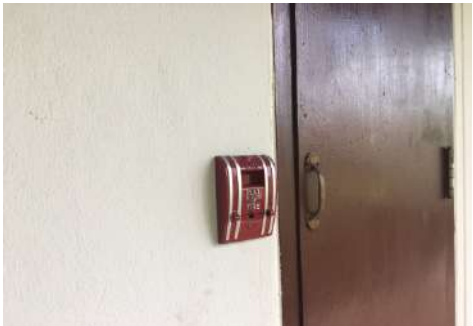
องค์ประกอบทางสิ่งแวดล้อม และคุณค่าต่าง ๆ	มาตรการป้องกันและแก้ไขผลกระทบสิ่งแวดล้อม	การปฏิบัติตามมาตรการป้องกันและ แก้ไขผลกระทบสิ่งแวดล้อม	ปัญหา อุปสรรคและ ข้อเสนอแนะ
	<ul style="list-style-type: none"> - แผนควบคุม (Fire Control Panel : FCP) ทำหน้าที่เป็นศูนย์รวมการรับ-ส่ง สัญญาณตรวจรับโดยเมื่ออุปกรณ์ชุดแจ้งเหตุ (เครื่องตรวจจับควัน เครื่องตรวจจับความร้อน เครื่องแจ้งเหตุโดยใช้มือดึง) ที่ติดตั้งไว้เริ่มทำงานจะส่งสัญญาณไปยังแผงควบคุมเพื่อให้เจ้าหน้าที่ในห้องควบคุมตรวจสอบและหากเป็นเหตุเพลิงไหม้จะส่งสัญญาณแจ้งเหตุให้ทราบทั่วทั้งอาคาร โดยจะตั้งไว้ที่อาคารกวดาคาร(NB 5) - เครื่องตรวจจับควัน(Smoke Detector)เป็นเครื่องตรวจจับความร้อนกลุ่มควันที่เกิดจากเพลิงไหม้ภายในอาคาร และส่งสัญญาณไปยังแผงควบคุมเพื่อให้เจ้าหน้าที่ในห้องควบคุม ทราบและส่งสัญญาณให้ทราบทั่วทั้งอาคาร ซึ่งโครงการจะติดตั้งเครื่องตรวจจับควันกระจายอยู่ทั่วไปภายในทุกอาคาร เช่น ภายในห้องพัก ทางเดิน เป็นต้น มีจำนวนรวมทั้งสิ้น 125 จุด - เครื่องจับความร้อน (Heat Detector) เป็นตัวจับความร้อนที่เกิดจากเพลิงไหม้ภายในอาคาร ซึ่งโครงการจะติดตั้งเครื่องตรวจจับควันบริเวณ 	<ul style="list-style-type: none"> - ปฏิบัติตามมาตรการ

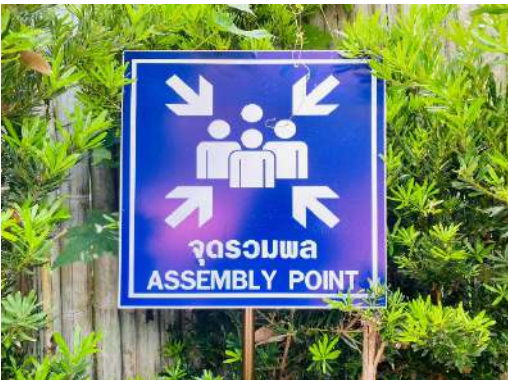
องค์ประกอบทางสิ่งแวดล้อม และคุณค่าต่าง ๆ	มาตรการป้องกันและแก้ไขผลกระทบสิ่งแวดล้อม	การปฏิบัติตามมาตรการป้องกันและ แก้ไขผลกระทบสิ่งแวดล้อม	ปัญหา อุปสรรคและ ข้อเสนอแนะ
	<p>ห้องครัวของอาคารภัตตาคาร มีจำนวนรวมทั้งสิ้น 6 จุด</p> <ul style="list-style-type: none"> - กริ่งสัญญาณเตือนภัย (Alarm bell) ติดตั้งอยู่บริเวณเดียวกับเครื่องแจ้งเหตุโดยใช่มือดึง และบริเวณทางเดินภายในอาคารทุกอาคาร รวมจำนวน 64 ชุด - เครื่องแจ้งเหตุโดยใช่มือดึง (Fire Alarm Manual Station) สำหรับส่งสัญญาณเตือนภัยภายในทุกอาคาร โดยจะติดตั้งอยู่บริเวณบันได จำนวนรวมทั้งสิ้น 109 ชุด <p>2. กำหนดให้จัดรวมคนเบื้องต้นสำหรับโครงการ ที่บริเวณที่ว่างกลางพื้นที่ใกล้กับสระว่ายน้ำ SW 2 ขนาดพื้นที่ประมาณ 98 ตร.ม.โดย 1 คน จะใช้พื้นที่ยืนประมาณ 0.25 ตร.ม. ดังนั้นสามารถรองรับจำนวนคนได้ประมาณ 392 คน ซึ่งเพียงพอต่อผู้มาใช้บริการที่มีจำนวน 318 คน</p>	<ul style="list-style-type: none"> - ปฏิบัติตามมาตรการ - ปฏิบัติตามมาตรการ - ปฏิบัติตามมาตรการ

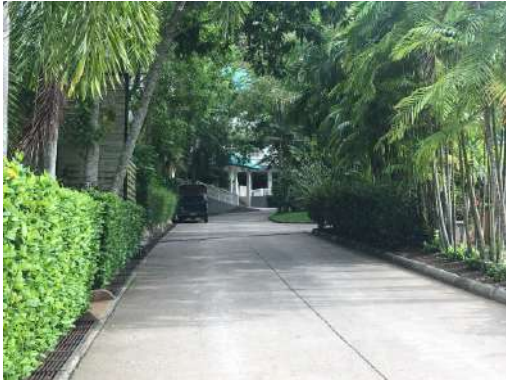
องค์ประกอบทางสิ่งแวดล้อม และคุณค่าต่าง ๆ	มาตรการป้องกันและแก้ไขผลกระทบสิ่งแวดล้อม	การปฏิบัติตามมาตรการป้องกันและ แก้ไขผลกระทบสิ่งแวดล้อม	ปัญหา อุปสรรคและ ข้อเสนอแนะ
4.2 สาธารณสุข 1. ด้านสุขภาพกาย - โรคระบบทางเดินหายใจ	1. ดำเนินการตามมาตรการด้านกายภาพ ชีวภาพ คุณค่าการใช้ประโยชน์ของมนุษย์อย่างเคร่งครัด เพื่อป้องกันผลกระทบด้านสุขภาพ	- ปฏิบัติตามมาตรการ	ไม่มีปัญหาและอุปสรรค
	2. จัดให้มีมาตรการป้องกันและแก้ไขผลกระทบด้าน สุขภาพ	- ปฏิบัติตามมาตรการ	ไม่มีปัญหาและอุปสรรค
	1. จัดล้างทำความสะอาดถนนและทางวิ่งภายใน โครงการอย่างสม่ำเสมอ	- ปฏิบัติตามมาตรการ	ไม่มีปัญหาและอุปสรรค
	2. จัดให้มีพื้นที่สีเขียวภายในโครงการ เพื่อช่วยใน การลดการการฟุ้งกระจายของฝุ่นละออง และ ช่วยลดซับมลพิษที่เกิดจากยานพาหนะที่เข้า- ออกโครงการ	- ปฏิบัติตามมาตรการ

ไม่มีปัญหาและอุปสรรค
	3. ติดตั้งป้ายห้ามติดเครื่องยนต์ทิ้งไว้ บริเวณที่จอด	- ปฏิบัติตามมาตรการ	ไม่มีปัญหาและอุปสรรค

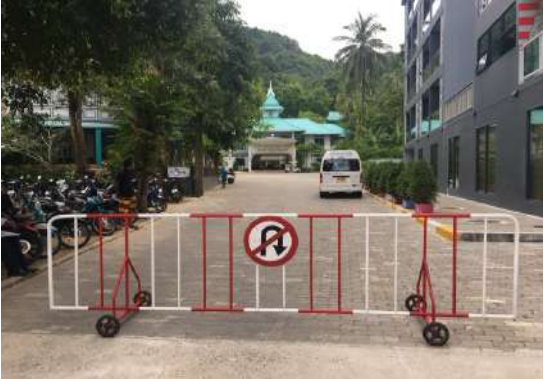
องค์ประกอบทางสิ่งแวดล้อม และคุณค่าต่าง ๆ	มาตรการป้องกันและแก้ไขผลกระทบสิ่งแวดล้อม	การปฏิบัติตามมาตรการป้องกันและ แก้ไขผลกระทบสิ่งแวดล้อม	ปัญหา อุปสรรคและ ข้อเสนอแนะ
	<p>2. จัดให้มีพนักงานรักษาความปลอดภัย คอย อำนวยความสะดวก ให้แก่ผู้มาใช้บริการในการ เข้า-ออกโครงการ โดยเน้นให้รถสามารถเข้า โครงการได้อย่างสะดวกและรวดเร็ว</p> <p>3. ติดตั้งป้ายชื่อโครงการ ลูกศรแสดงทิศทางบริเวณ ทางเข้า-ออกโครงการ ที่สามารถมองเห็นได้อย่าง ชัดเจน และอยู่ในระยะทางพอสมควรที่จะชะลอ รถได้ทัน เพื่อให้สามารถเข้าสู่โครงการได้อย่าง ปลอดภัย</p> <p>4. จัดทำป้ายเตือนทางแยกข้างหน้าและให้หยุดรถ ก่อนออกนอกโครงการเพื่อเพิ่มความระมัดระวัง ให้ผู้ขับขี่</p> <p>5. ติดตั้งไฟฟ้าส่องสว่างบริเวณทางเข้า-ออก โครงการ ให้สามารถมองเห็นรถที่จะเข้าหรือออก โครงการได้อย่างชัดเจนในช่วงเวลากลางคืน</p>	<p>- ปฏิบัติตามมาตรการ</p> <p>- ปฏิบัติตามมาตรการ</p>
