บทที่ 2 การติดตามตรวจสอบ
การปฏิบัติตามมาตรการป้องกัน
และแก้ไขผลกระทบสิ่งแวดล้อม

สำหรับการติดตามตรวจสอบผลการปฏิบัติตามมาตรการป้องกันและแก้ไขผลกระทบสิ่งแวดล้อม โครงการ เดอะคิท์ บางกะดี ระยะดำเนินการ ระหว่างเดือนกรกฎาคม-ธันวาคม พ.ศ. 2565 ทางบริษัท ที่ปรึกษาได้ดำเนินการตรวจสอบด้วยวิธีการต่างๆ ดังนี้

ตารางที่ 2.2-1 สรุปผลการปฏิบัติตามมาตรการป้องกันและแก้ไขผลกระทบสิ่งแวดล้อม โครงการ เดอะคิท์ บางกะดี (ระยะดำเนินการ)

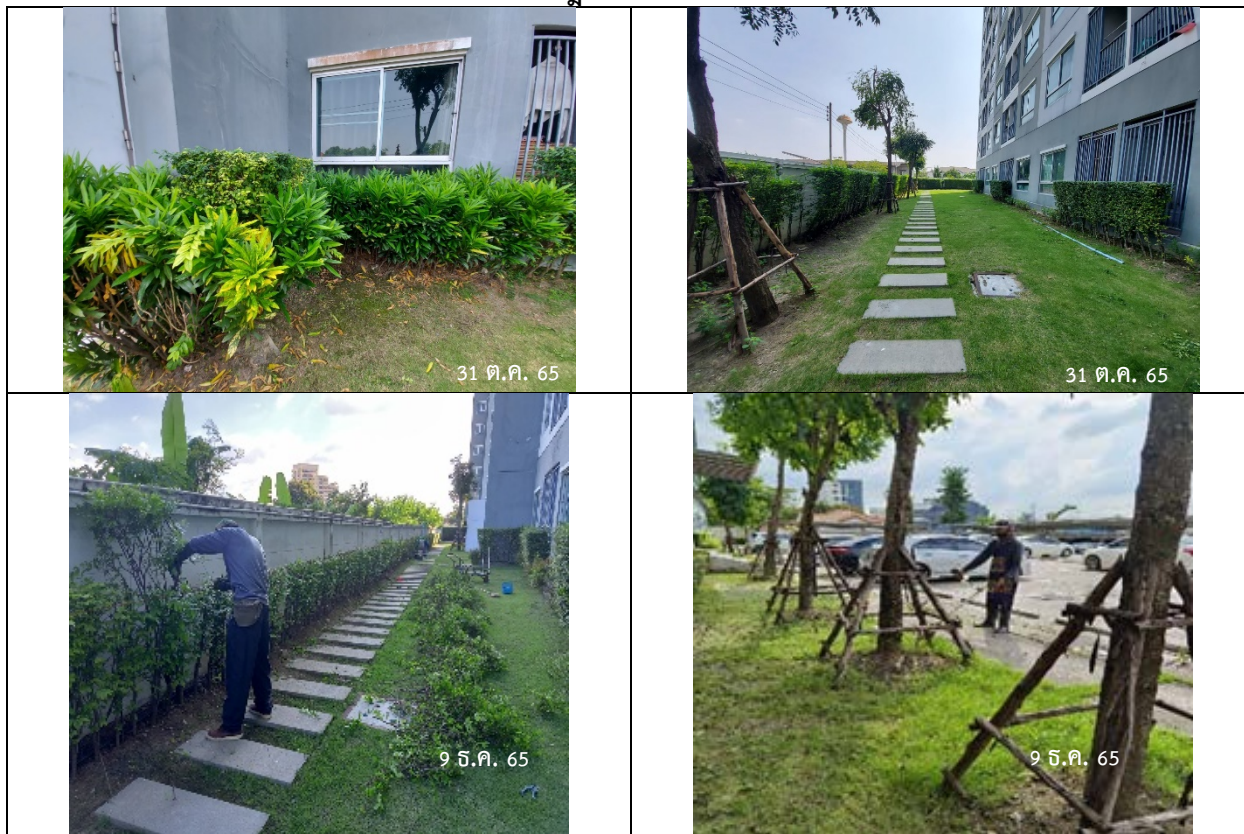
3. คอยดูแลรักษาพื้นที่สีเขียว และต้นไม้ของโครงการให้ดูดีสวยงามอยู่เสมอ	✓ จากการลงพื้นที่สำรวจเมื่อวันที่ 31 ตุลาคม 2565 พบว่า พื้นที่สีเขียวและต้นไม้บนพื้นที่โครงการอยู่ในสภาพที่ดี มีการตัดแต่งกิ่งไม้ รวมถึงการกวาดเศษใบไม้ และจากการสัมภาษณ์เจ้าหน้าที่ของโครงการพบว่า มีการจัดเจ้าหน้าที่ดูแลสวนพื้นที่สีเขียวของโครงการอยู่เสมอ	ไม่มี	รูปที่ 2-1 พื้นที่สีเขียวภายในโครงการ

1.2 ดินและการชะล้าง พังทลาย	- ไม่มีมาตรการ			
1.3 คุณภาพอากาศ	1. ปลุกไม้ยืนต้นตามแนวรั้วของโครงการ เพื่อเป็นแนวกำบังความร้อนจาก เครื่องปรับอากาศ	✓ จากการลงพื้นที่สำรวจเมื่อวันที่ 31 ตุลาคม 2565 พบว่า โครงการมีการปลุกไม้ยืนต้นและไม้พุ่มตามแนวรั้วของ โครงการ เป็นแนวกำบังความร้อนจากเครื่องปรับอากาศ	ไม่มี	รูปที่ 2-1 พื้นที่สีเขียวภายใน โครงการ

7. ปลุกต้นไม้ยืนต้นโดยรอบพื้นที่โครงการ เพื่อช่วยดูดซับก๊าซคาร์บอนไดออกไซด์ และลดอุณหภูมิ อันเนื่องจากการคายน้ำ ของพืช และการระเหยจากน้ำผิวดิน	✓ จากการลงพื้นที่สำรวจเมื่อวันที่ 31 ตุลาคม 2565 พบว่า โครงการมีการปลุกต้นไม้ยืนต้นภายในพื้นที่โครงการ เพื่อ ช่วยดูดซับก๊าซคาร์บอนไดออกไซด์และลดอุณหภูมิ ภายนอกอาคาร	ไม่มี	รูปที่ 2-1 พื้นที่สีเขียวภายใน โครงการ

10. จัดให้มีพื้นที่สีเขียวขนาด 4,063.02 ตารางเมตร คิดเป็นสัดส่วน 1 คนต่อพื้นที่สีเขียว 1.28 ตารางเมตร บริเวณชั้นล่างของโครงการ เพื่อช่วยดูดซับมลพิษทางอากาศ และกรองฝุ่นละออง ช่วยลดการสะท้อนแสง และเพิ่มความชุ่มชื้นสบายตา และทำให้อาคารโครงการไม่แข็งกระด้างเกิดภูมิทัศน์ที่ดีทั้งจากการมองภายในโครงการ และจากภายนอกสู่ภายในโครงการ	✓ จากการลงพื้นที่สำรวจเมื่อวันที่ 31 ตุลาคม 2565 พบว่ามีการจัดพื้นที่สีเขียวที่มีการปลูกไม้ยืนต้น ไม้พุ่มและไม้คลุมดิน ที่ชั้นล่างของพื้นที่โครงการ เพื่อช่วยดูดซับมลพิษทางอากาศ และกรองฝุ่นละออง ช่วยลดการสะท้อนแสง และเพิ่มความชุ่มชื้นสบายตา และทำให้อาคารโครงการไม่แข็งกระด้างเกิดภูมิทัศน์ที่ดีทั้งจากการมองภายในโครงการ และจากภายนอกสู่ภายในโครงการ	ไม่มี	รูปที่ 2-1 พื้นที่สีเขียวภายในโครงการ

11. ปลูกไม้ยืนต้นยาวตลอดแนวเขตที่ดิน เพื่อสามารถช่วยดูดซับและกรองฝุ่น กลิ่นจากเขม่าไอเสียรถยนต์ได้	✓ จากการลงพื้นที่สำรวจเมื่อวันที่ 31 ตุลาคม 2565 พบว่าโครงการมีการปลูกไม้ยืนต้นภายในพื้นที่โครงการ เพื่อช่วยดูดซับก๊าซคาร์บอนไดออกไซด์และลดอุณหภูมิภายนอกอาคาร	ไม่มี	รูปที่ 2-1 พื้นที่สีเขียวภายในโครงการ

12. ดูแลรักษาพื้นที่สีเขียวและต้นไม้ในโครงการให้ดูดีสวยงามเสมอ	✓ จากการทวนสอบภาพถ่ายของโครงการ พบว่าโครงการมีการตัดแต่ง ดูแล และบำรุงรักษาพื้นที่สีเขียวภายในโครงการให้ดูดีและสวยงามอย่างสม่ำเสมอ	ไม่มี	รูปที่ 2-1 พื้นที่สีเขียวภายในโครงการ

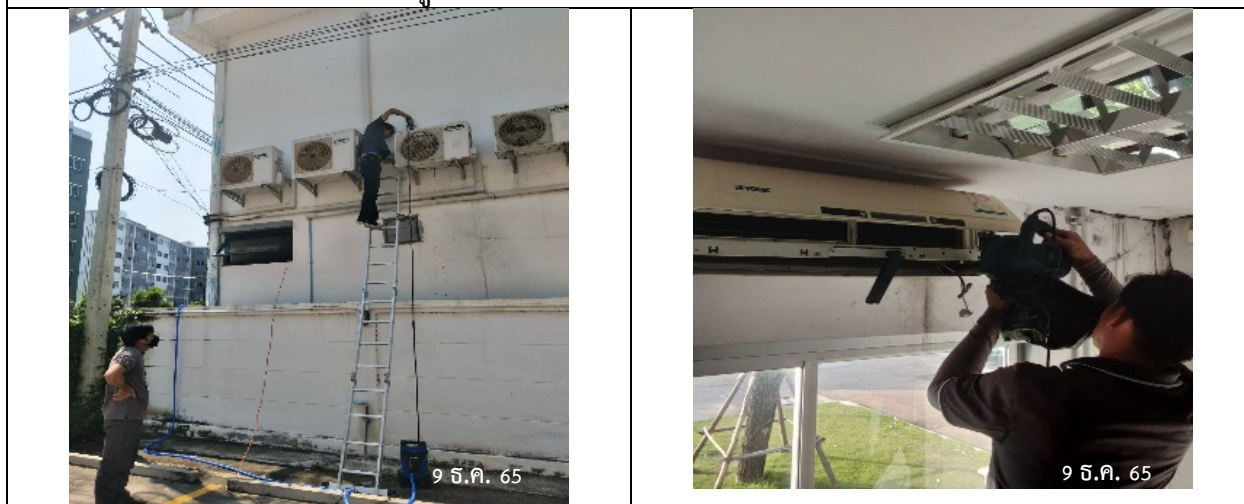
รูปที่ 2-2 การดูแลและบำรุงรักษาเครื่องปรับอากาศภายในโครงการ

3. ทำความสะอาดเครื่องปรับอากาศเป็นประจำทุกๆ 6 เดือน/ครั้ง เพื่อเพิ่มประสิทธิภาพการทำงานของเครื่องปรับอากาศและป้องกันการสะสมของเชื้อโรคและเชื้อแบคทีเรียต่างๆ	✓ จากการทวนสอบภาพถ่ายของโครงการ พบว่า โครงการมีการทำความสะอาดเครื่องปรับอากาศเป็นประจำ	ไม่มี	รูปที่ 2-2 การดูแลบำรุงรักษาระบบปรับอากาศ

4. ระบบปรับอากาศของโครงการเลือกใช้ระบบ SPLIT TYPE และใช้สารทำความเย็นชนิดที่ไม่เป็นอันตรายต่อร่างกายและไม่ติดไฟ	✓ จากการลงพื้นที่สำรวจเมื่อวันที่ 31 ตุลาคม 2565 และจากการสัมภาษณ์เจ้าหน้าที่โครงการ พบว่า โครงการใช้ระบบปรับอากาศแบบ split type และสารทำความเย็นชนิดที่ไม่มีสาร CFCs เป็นส่วนประกอบ ซึ่งไม่เป็นอันตรายต่อร่างกาย	ไม่มี	รูปที่ 2-2 การดูแลบำรุงรักษาระบบปรับอากาศ

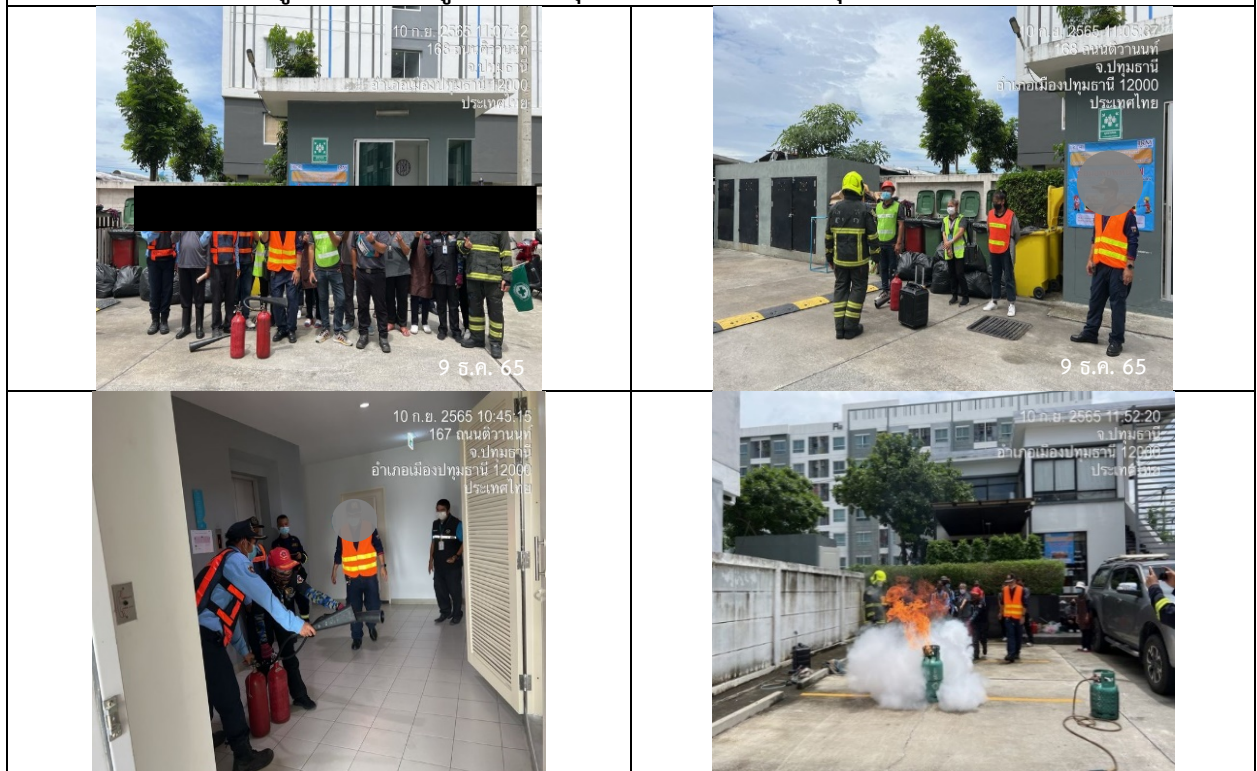
รูปที่ 2-4 การฝึกซ้อมอพยพหนีไฟ และกรณีเกิดแผ่นดินไหว

1.6 การเกิด แผ่นดินไหว	1. แผนการเตรียมตัวก่อนการเกิดแผ่นดินไหว (1)ติดตั้งป้ายคำแนะนำในการปฏิบัติตน เมื่อเกิดแผ่นดินไหวไว้ในบริเวณที่เห็นได้ ชัดเจน เช่น ภายในห้องลิฟต์โดยสาร หรือ บริเวณโถงหน้าลิฟต์ (2)มีไฟฉายพร้อมถ่านไฟฉาย และกล่องยา เตรียมไว้บริเวณโถงทางเดินแต่ละชั้นของ อาคาร และแจ้งให้ทุกคนทราบว่าอยู่ที่ใด ของอาคาร (3)ศึกษาการปฐมพยาบาลเบื้องต้น (4)มีอุปกรณ์ดับเพลิงไว้ในอาคาร เช่น ๔ ดับเพลิง ถูทราย เป็นต้น (5)ประชาสัมพันธ์ให้ทราบตำแหน่งของวาล์ว สะพานไฟสำหรับตัดกระแสไฟฟ้า (6)อย่าวางสิ่งของหนักบนชั้นหรือหิ้งสูงๆ เพราะเมื่อเกิดแผ่นดินไหวอาจตกลงมา เป็นอันตรายได้	✓ จากการทวนสอบภาพถ่าย และการสัมภาษณ์ เจ้าหน้าที่ของโครงการ พบว่า โครงการจัดให้มีแผน ฉุกเฉินกรณีเกิดแผ่นดินไหว ไว้ที่สำนักงานนิติบุคคล และมีการซ้อมอพยพแผ่นดินไหวร่วมกับสำนักป้องกัน และบรรเทาสาธารณภัยเมื่อวันที่ 11 กันยายน 2565	ไม่มี	รูปที่ 2-4 การฝึกซ้อมอพยพ หนีไฟ และกรณีเกิด แผ่นดินไหว

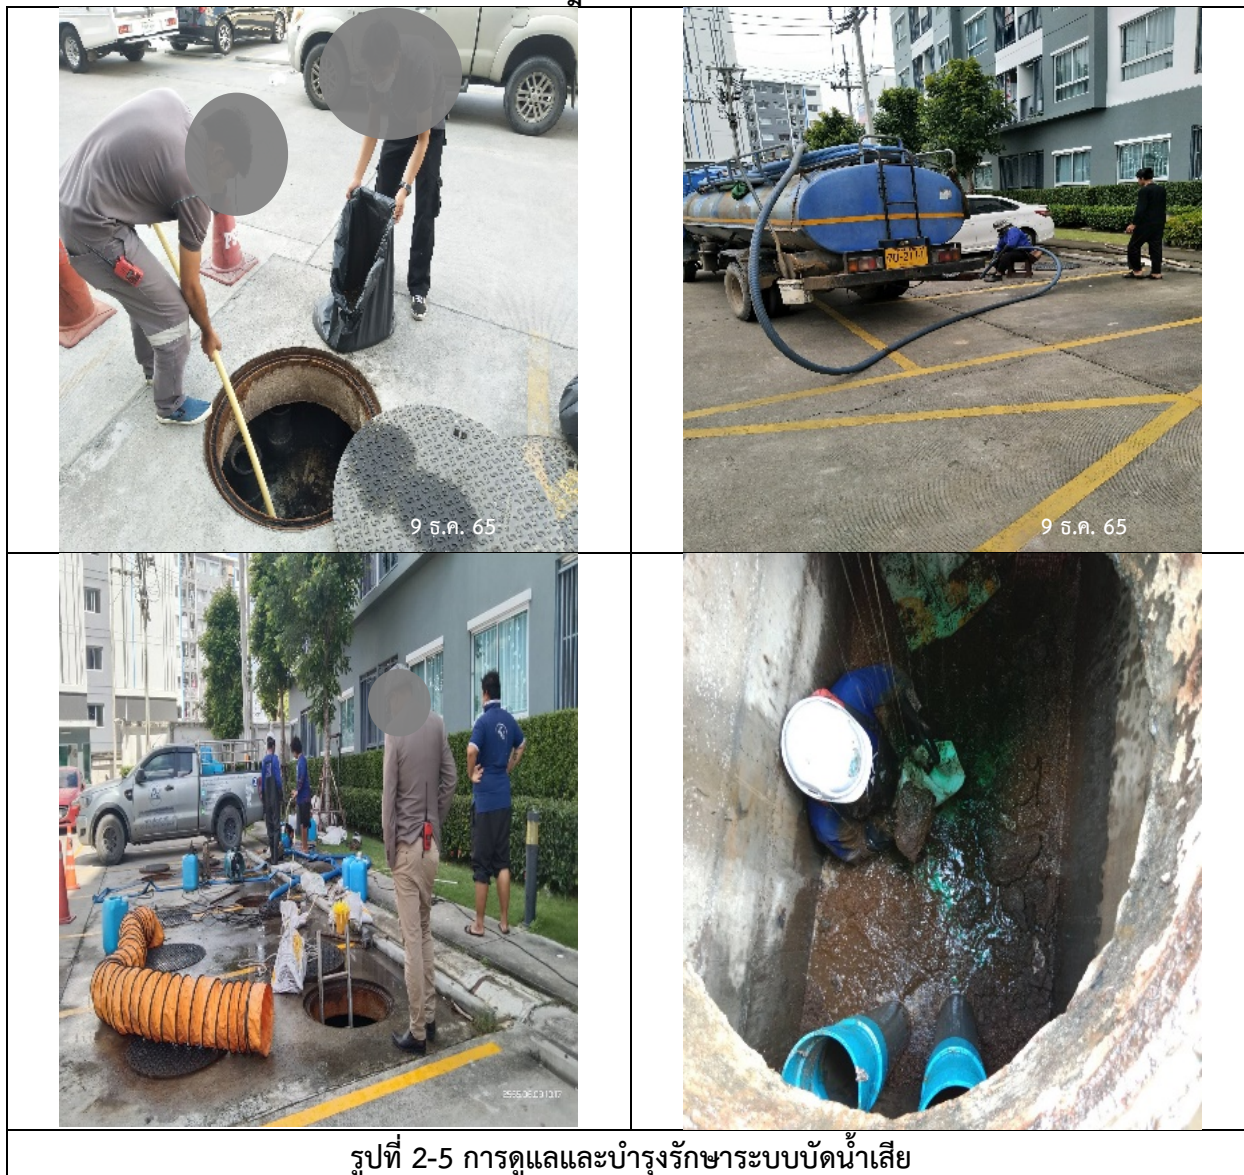
1.7 ทรัพยากรน้ำ	1. จัดให้มีระบบบำบัดน้ำเสียรวมชนิดเติมอากาศในแต่ละเฟส ดังนี้ (1)เฟสที่ 1 ประกอบด้วย - จัดให้มีบ่อบำบัดน้ำเสียเบื้องต้น จำนวน 1 บ่อ ติดตั้งใต้ดินบริเวณที่จอดรถ หน้า อาคาร A1 ขนาด 87.0 ลบ.ม. ประกอบด้วย บ่อดักไขมัน บ่อเกรอะและ บ่อรวบรวมน้ำเสีย จากนั้นจะระบายน้ำเสีย	✓	จากการทวนสอบภาพถ่ายที่ได้รับจากโครงการและจากการสัมภาษณ์เจ้าหน้าที่ของโครงการ พบว่าโครงการได้จัดให้มีบ่อบำบัดน้ำเสียเบื้องต้น และบ่อบำบัดน้ำเสียรวมแบบเติมอากาศ ชนิด Activated sludge (Completely Mix) ประจำเฟส 1 และเฟส 2 สำหรับเฟส 3 ยกเลิกการพัฒนาโครงการ	โครงการควรนำเสนอแบบแปลนและภาพถ่ายระบบบำบัดเพื่อยืนยันขนาดและประสิทธิภาพในการนำเสนอรายงานฯ ฉบับถัดไป	รูปที่ 2-5 การดูแลและบำรุงรักษาระบบบำบัดน้ำเสีย

7. สูบกากตะกอนออกจากบ่อเกรอะทุก 2 ปี และถึงเก็บตะกอนทุกหนึ่งเดือนหรือเมื่อบ่อเกรอะเต็ม	✓ จากการทวนสอบภาพถ่ายจากการสัมภาษณ์เจ้าหน้าที่ของโครงการ พบว่า โครงการมีการสูบกากตะกอนออกจากบ่อเกรอะและถึงเก็บตะกอนเมื่อบ่อเกรอะและถึงเก็บตะกอนเต็ม		รูปที่ 2-5 การดูแลและบำรุงรักษาระบบบำบัดน้ำเสีย

10. ให้แม่บ้านตักกากตะกอนที่บ่อดักไขมันทุกวัน นำไปตากแดดบริเวณลานตาก ก่อนเก็บใส่ถุงดำมัดปากถุงให้เรียบร้อย เก็บในห้องพักขยะเปียก เพื่อรอการนำไปใช้ประโยชน์หรือกำจัดต่อไป	✓ จากการทวนสอบภาพถ่ายและจากการสัมภาษณ์เจ้าหน้าที่ของโครงการ พบว่าโครงการมีเจ้าหน้าที่ตักกากไขมันจากบ่อดักไขมันใส่ถุงดำมัดปากถุงให้เรียบร้อย เก็บในห้องพักขยะเปียก เพื่อรอการกำจัดพร้อมขยะเปียกต่อไป	ไม่มี	รูปที่ 2-5 การดูแลและบำรุงรักษาระบบบำบัดน้ำเสีย

13. เมื่อมีการเข้าดูแลบำรุงรักษาและสูบน้ำตะกอนออกจากระบบบำบัดน้ำเสียของโครงการ ต้องใช้แผงกันบริเวณที่ปฏิบัติงานและห้ามมิให้รถวิ่งชั่วคราว	✓ จากการทวนสอบภาพถ่าย พบว่า โครงการมีการกั้นพื้นที่ในการเข้าดูแลบำรุงรักษาและสูบน้ำตะกอนออกจากระบบบำบัดน้ำเสีย โดยใช้กรวยกันบริเวณที่ปฏิบัติงานและห้ามมิให้รถวิ่งชั่วคราว	ไม่มี	รูปที่ 2-5 การดูแลและบำรุงรักษาระบบบำบัดน้ำเสีย

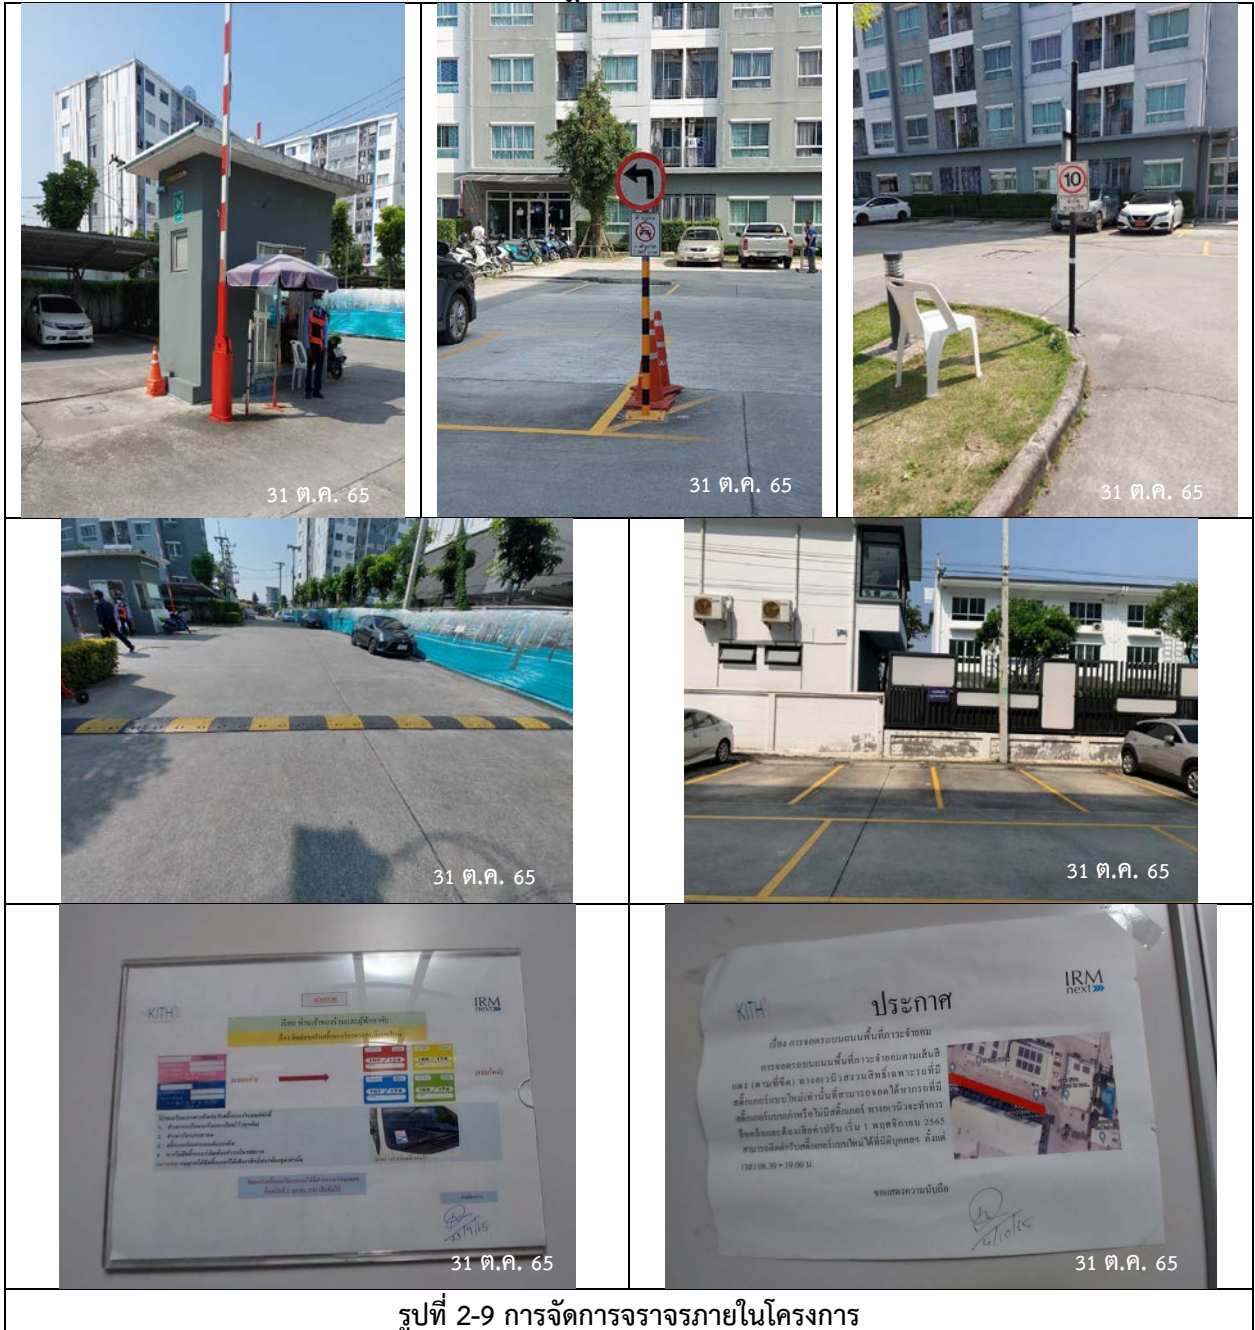
รูปที่ 2-9 การจัดการจราจรภายในโครงการ

1.4 ระดับเสียง	1. จำกัดความเร็วรถเมื่อเข้าสู่พื้นที่โครงการ ให้มีความเร็วไม่เกิน 30 กม./ชม.	✓ จากการลงพื้นที่สำรวจเมื่อวันที่ 31 ตุลาคม 2565 พบว่า บริเวณที่จอดรถยนต์มีการติดป้ายจำกัดความเร็วไม่เกิน 10 กม./ชม.	ไม่มี	รูปที่ 2-9 การจัดการจราจร ภายในโครงการ
