บทที่ 3 ผลการปฏิบัติตามมาตรการ
ติดตามตรวจสอบผลกระทบสิ่งแวดล้อม

การติดตามตรวจสอบผลกระทบสิ่งแวดล้อม

ตารางที่ 3-1 ผลการปฏิบัติตามมาตรการติดตามตรวจสอบคุณภาพสิ่งแวดล้อมของโครงการ เดอะคิท์ บางกะดี (ระยะดำเนินการ)

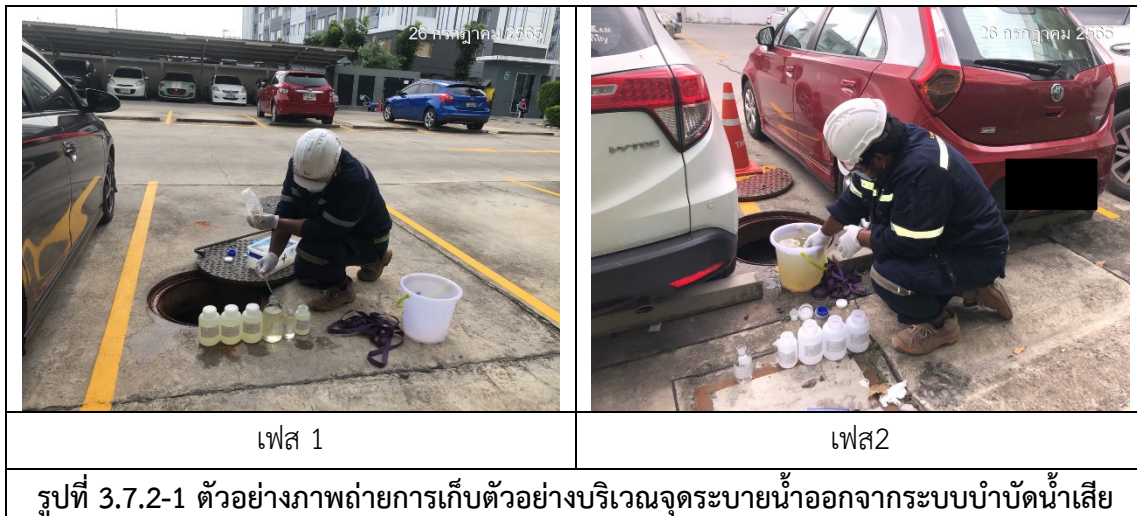
จากการทวนสอบรูปถ่ายที่ได้รับจากโครงการ พบว่า โครงการมีการดักกากตะกอนและสูบกากไขมัน และจากการทวนสอบเอกสาร พบว่า โครงการมีการตรวจวัดคุณภาพน้ำทิ้งของโครงการ (ดังแสดงรายละเอียดใน ตารางที่ 3.7.2-1-ตารางที่ 3.7.2-2 และรูปที่ 3.7.3-1-รูปที่ 3.7.2-3) และโครงการได้ดำเนินการจัดทำรายงานสถิติและข้อมูลที่เก็บได้จากการทำงานของระบบบำบัดน้ำเสียรวมของโครงการ ตามแบบทส.1 และจัดทำรายงานสรุปผลการทำงานของระบบบำบัดน้ำเสียตามแบบ ทส.2 เสนอต่อเทศบาลตำบลบางกระดีเป็น

ประจำทุกเดือน และจากการสำรวจพื้นที่ พบว่า บ่อพักและท่อระบายน้ำรอบโครงการ และบ่อดักขยะบริเวณจุดเชื่อมต่อของโครงการกับท่อระบายน้ำบนถนนติวานนท์มีความสะอาด ไม่มีเศษขยะอุดตัน

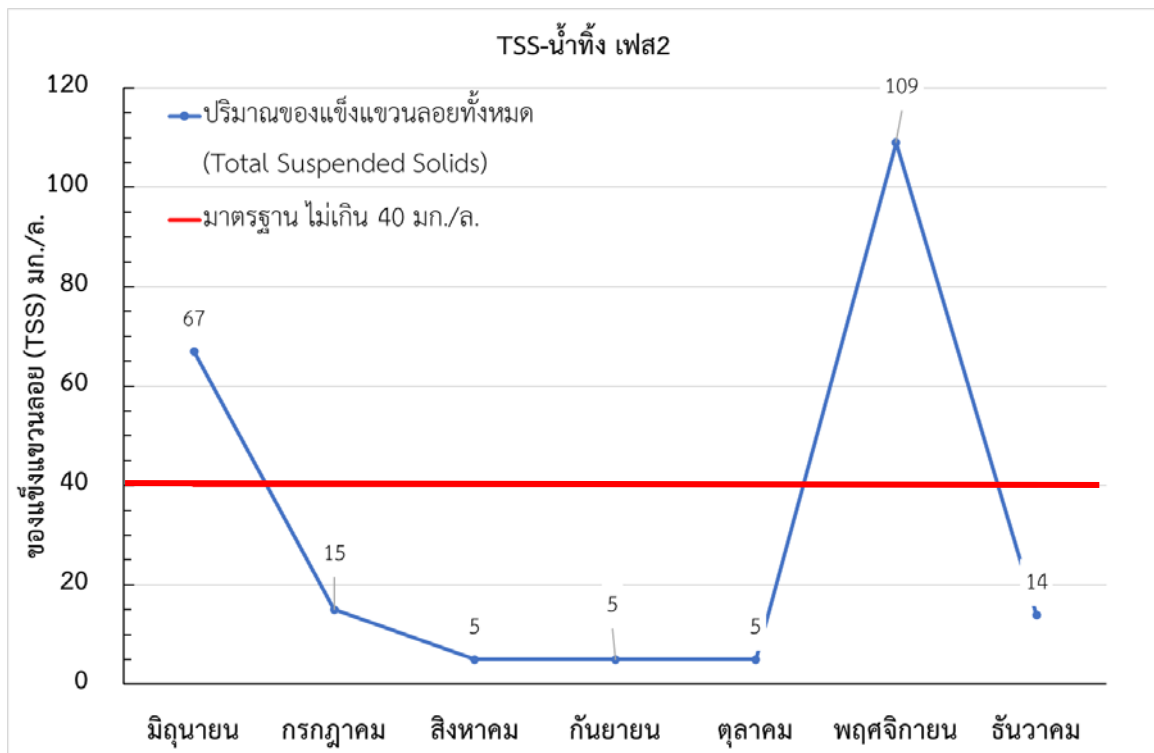
รูปที่ 3.7.2-3 ผลการติดตามตรวจสอบคุณภาพน้ำทิ้ง เฟส2

ผลการติดตามตรวจสอบคุณภาพน้ำทิ้งบริเวณจุดระบายน้ำออกจากระบบบำบัดน้ำเสียระหว่างเดือน มิถุนายน -ธันวาคม พ.ศ. 2565 พบว่า

- ความเป็นกรด-ด่าง (pH) มีค่าอยู่ในช่วง 7.1-8.1 ซึ่งมีค่าอยู่ในเกณฑ์มาตรฐานทุกเดือน
- ค่าบีโอดี (BOD) มีค่าอยู่ในช่วง 4-65 มิลลิกรัม/ลิตร โดยมีเพียงเดือนสิงหาคม และเดือนกันยายน ที่มีค่าอยู่ในเกณฑ์มาตรฐาน

- ปริมาณของแข็งจมตัว (Settleable Solids) มีค่าอยู่ในช่วง < 0.1-1.2 มิลลิกรัม/ลิตร โดยส่วนใหญ่มีค่าอยู่ในเกณฑ์มาตรฐาน ยกเว้นเดือนมิถุนายน และเดือนพฤศจิกายน ที่มีค่าเกินเกณฑ์มาตรฐาน

- ปริมาณของแข็งแขวนลอย (Suspended Solids) มีค่าอยู่ในช่วง 14-109 มิลลิกรัม/ลิตร โดยส่วนใหญ่มีค่าอยู่ในเกณฑ์มาตรฐาน ยกเว้นเดือนมิถุนายน และเดือนพฤศจิกายน ที่มีค่าเกินเกณฑ์มาตรฐาน

- ปริมาณของแข็งละลายทั้งหมด (Total Dissolved Solids) มีค่าอยู่ในช่วง 15-394 มิลลิกรัม/ลิตร ซึ่งมีค่าอยู่ในเกณฑ์มาตรฐานทุกเดือน
- ปริมาณซัลไฟด์ (Sulfide) มีค่าอยู่ในช่วง 0.69-6.16 มิลลิกรัม/ลิตร โดยส่วนใหญ่มีค่าอยู่ในเกณฑ์มาตรฐาน ยกเว้นเดือนกรกฎาคม เดือนกันยายน และเดือนตุลาคมที่มีค่าเกินเกณฑ์มาตรฐาน

- ปริมาณทีเคเอ็น (TKN) มีค่าอยู่ในช่วง 1.32-56.86 มิลลิกรัม/ลิตร โดยส่วนใหญ่มีค่าอยู่ในเกณฑ์มาตรฐาน ยกเว้นเดือนกรกฎาคม และเดือนตุลาคม ที่มีค่าเกินเกณฑ์มาตรฐาน

- ปริมาณไขมันและน้ำมัน (Grease & Oil) มีค่าอยู่ในช่วง 1-9 มิลลิกรัม/ลิตร ซึ่งมีค่าอยู่ในเกณฑ์มาตรฐานทุกเดือน
