## บทที่ 4

### ผลการติดตามตรวจสอบผลกระทบสิ่งแวดล้อม

#### 4.1 ผลการติดตามตรวจสอบผลกระทบสิ่งแวดล้อม

โครงการ The Unicorn ชื่อเดิมคือ BTS Phayathai Complex (เอกสารเปลี่ยนแปลงชื่อโครงการ  
ดังภาคผนวกที่ 3) ของบริษัท ก้าวไกล พร็อพเพอร์ตี้จำกัด ได้ทำการสรุปผลการติดตามตรวจสอบผลกระทบ  
สิ่งแวดล้อมตามที่เสนอในรายงานการประเมินผลกระทบสิ่งแวดล้อมที่คณะกรรมการผู้ชำนาญการพิจารณา  
รายงานการประเมินผลกระทบสิ่งแวดล้อมด้านอาคาร การจัดสรรที่ดิน และบริการชุมชน เป็นผู้พิจารณาให้  
ความเห็นชอบการติดตามตรวจสอบคุณภาพสิ่งแวดล้อม ระหว่างเดือนพฤษภาคม - มิถุนายน 2566  
มีรายละเอียดแสดงดังตารางที่ 4.1-1

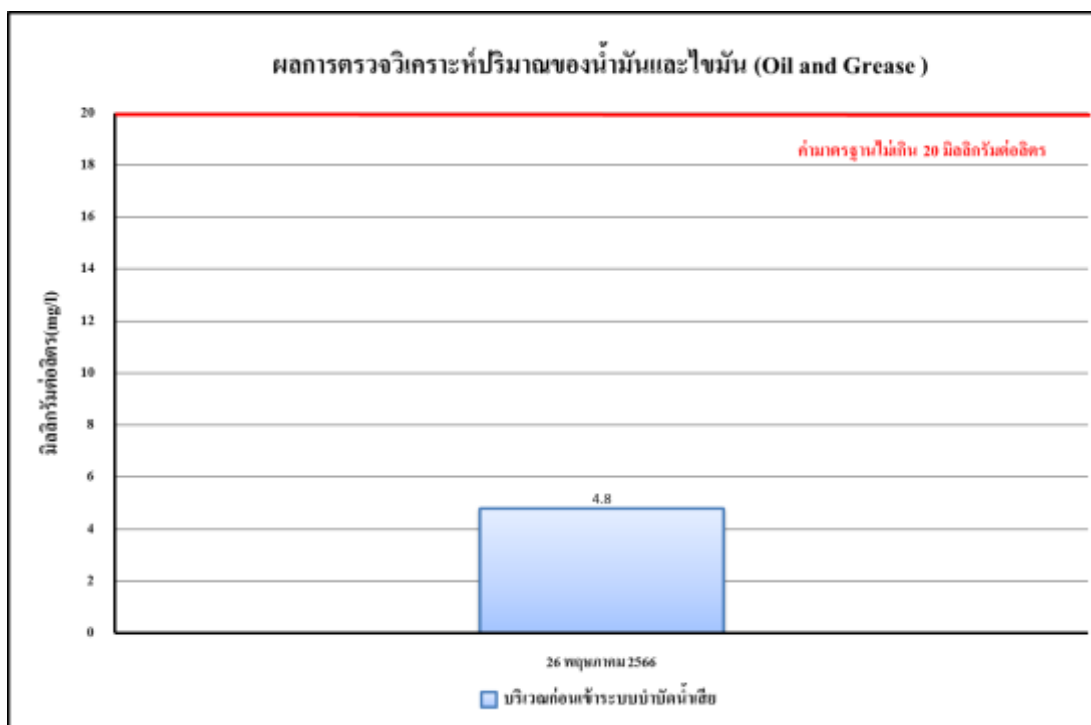
รูปที่ 4.4-7 ผลการตรวจวิเคราะห์ปริมาณของน้ำมันและไขมัน (Oil and Grease) เดือนพฤษภาคม 2566  
บริเวณบ่อก่อนเข้าระบบบำบัดน้ำเสีย

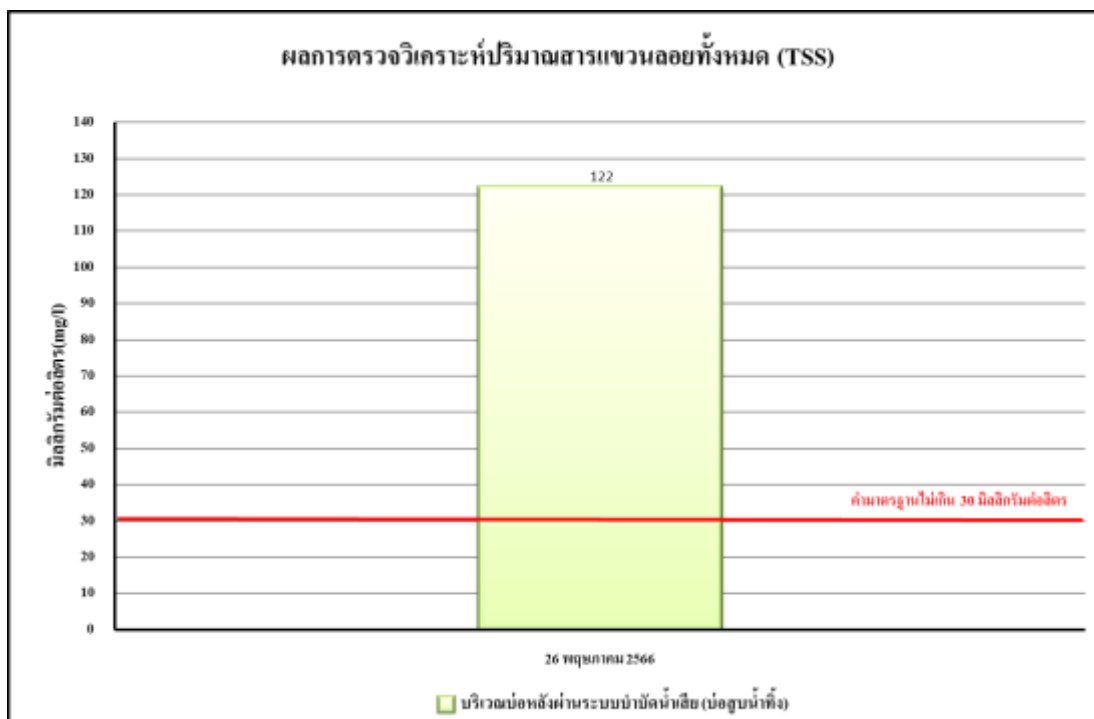
รูปที่ 4.4-12 ผลการตรวจวิเคราะห์ปริมาณสารแขวนลอยทั้งหมด (TSS) เดือนพฤษภาคม 2566  
บริเวณบ่อหลังผ่านการบำบัดน้ำเสีย (บ่อสูบน้ำทิ้ง)

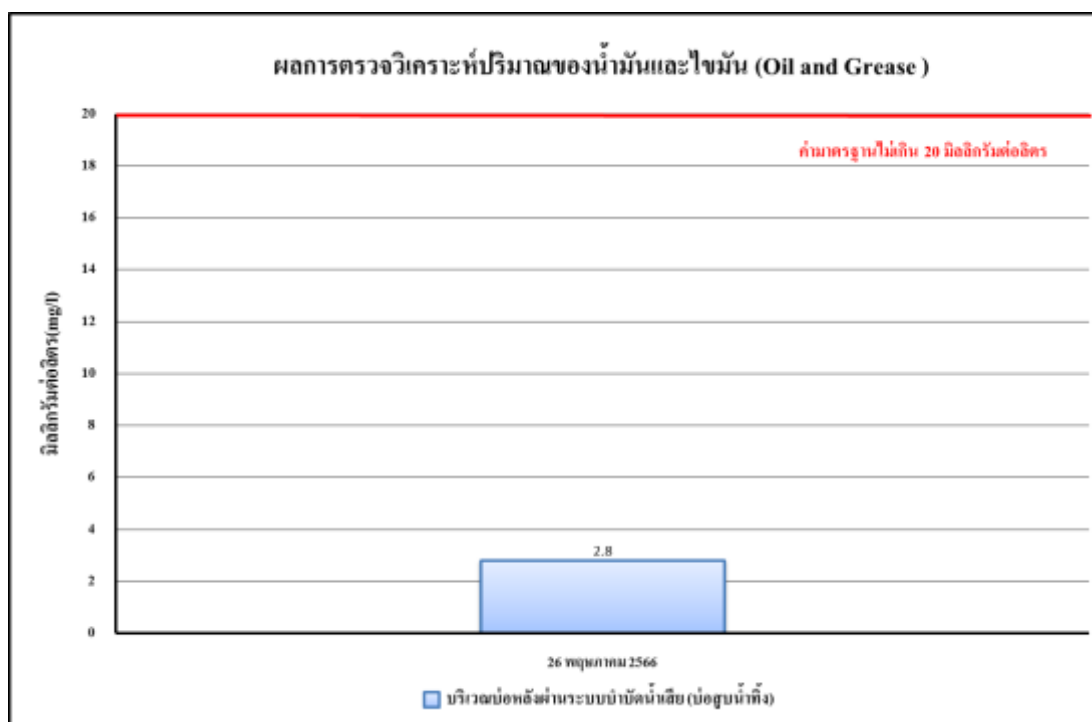
รูปที่ 4.4-16 ผลการตรวจวิเคราะห์ปริมาณของน้ำมันและไขมัน (Oil and Grease) เดือนพฤษภาคม 2566  
บริเวณบ่อหลังจากระบบบำบัดน้ำเสีย (บ่อสูบน้ำทิ้ง)

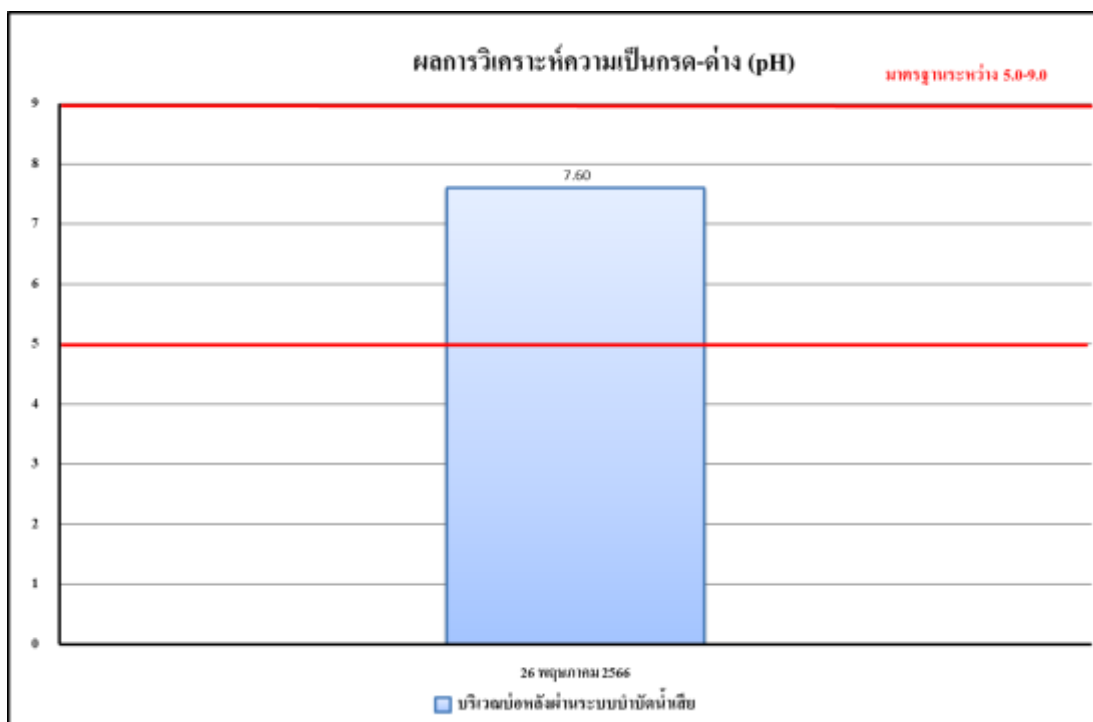
รูปที่ 4.4-19 ผลการตรวจวิเคราะห์ค่าความเป็นกรด – ด่าง (pH) เดือนพฤษภาคม 2566  
บริเวณบ่อหลังจากระบบบำบัดน้ำเสีย (บ่อตรวจคุณภาพน้ำ)

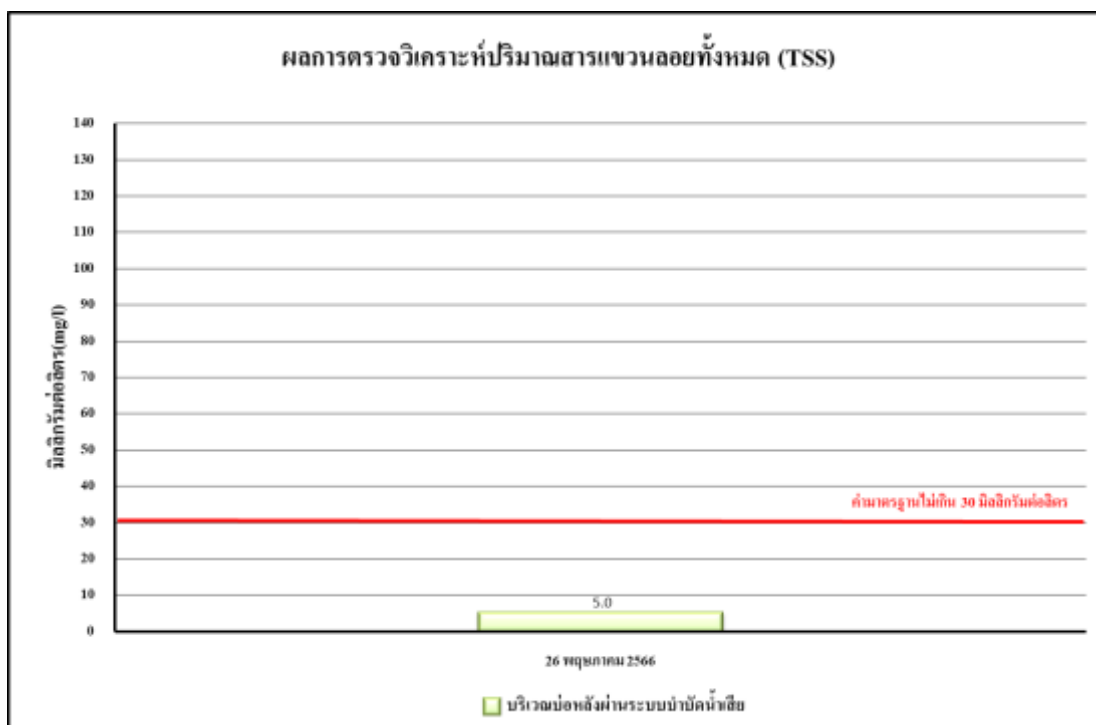
รูปที่ 4.4-21 ผลการตรวจวิเคราะห์ปริมาณสารแขวนลอยทั้งหมด (TSS) เดือนพฤษภาคม 2566  
บริเวณบ่อหลังผ่านการบำบัดน้ำเสีย (บ่อตรวจคุณภาพน้ำ)

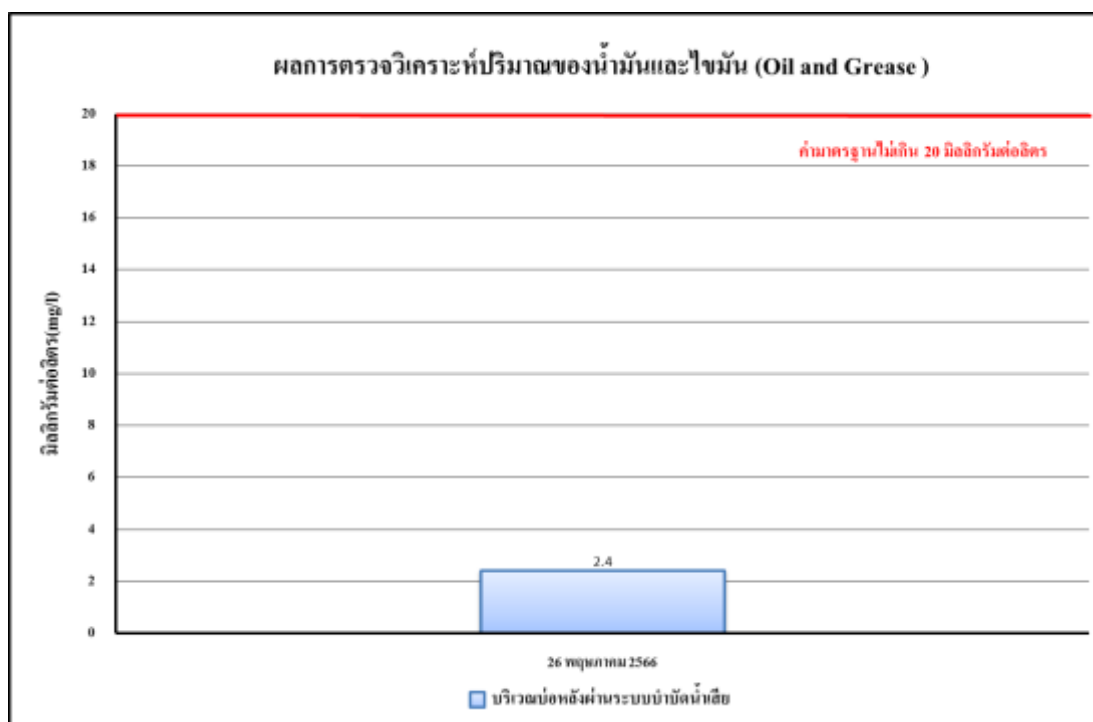
รูปที่ 4.4-25 ผลการตรวจวิเคราะห์ปริมาณของน้ำมันและไขมัน (Oil and Grease) เดือนพฤษภาคม 2566 บริเวณบ่อหลังผ่านการบำบัดน้ำเสีย (บ่อตรวจคุณภาพน้ำ)

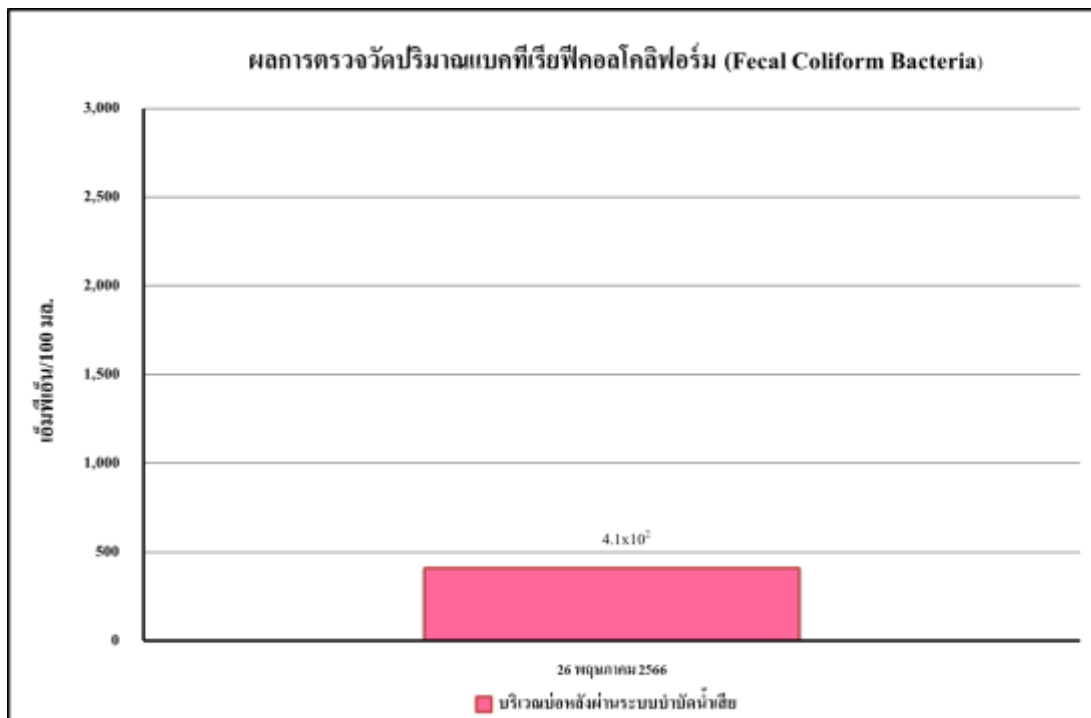
รูปที่ 4.4-27 ผลการตรวจวิเคราะห์ปริมาณของแบคทีเรียกลุ่มฟีคอลโคลิฟอร์ม (FCB) เดือนพฤษภาคม 2566  
บริเวณบ่อหลังการบำบัดน้ำเสีย (บ่อสูบน้ำทิ้ง)

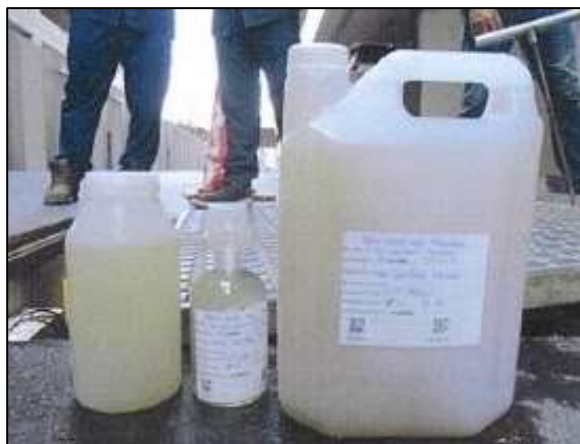
ภาพที่ 4.4-2 การเก็บตัวอย่างคุณภาพน้ำทิ้ง

เดือนพฤษภาคม 2566

บริเวณน้ำหลังผ่านการบำบัด (บ่อสูบน้ำทิ้ง)

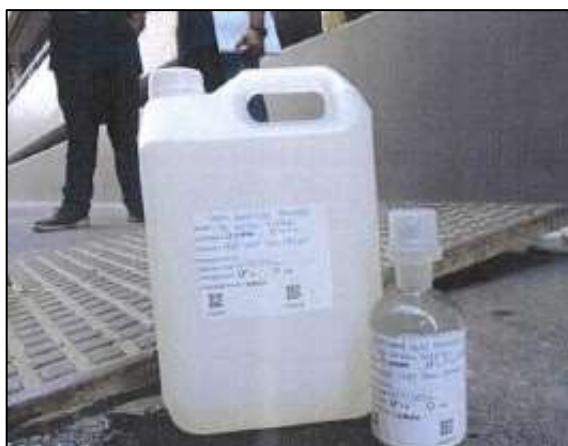
เดือนพฤษภาคม 2566

บริเวณน้ำหลังผ่านการบำบัด (ตรวจคุณภาพน้ำ)
