ผลการติดตามตรวจสอบคุณภาพสิ่งแวดล้อม

### ผลการติดตามตรวจสอบผลกระทบสิ่งแวดล้อม

จากการติดตามตรวจสอบผลกระทบสิ่งแวดล้อมโครงการ บ้านดาวเต็มฟ้า ตั้งอยู่ที่ถนนเพชรเกษม ตำบลหนองแก อำเภอสัตหีบ จังหวัดประจวบคีรีขันธ์ ของ นิติบุคคลอาคารชุด บ้านดาวเต็มฟ้า ตามที่กำหนดไว้ในรายงานฯ เพื่อนำค่าที่ตรวจวัดได้เปรียบเทียบกับค่ามาตรฐาน โดยเจ้าของโครงการได้มอบหมายให้ บริษัท เอ็ม กรีน กรุป จำกัด เป็นผู้ดำเนินการติดตามตรวจสอบผลกระทบสิ่งแวดล้อมในครั้งนี้

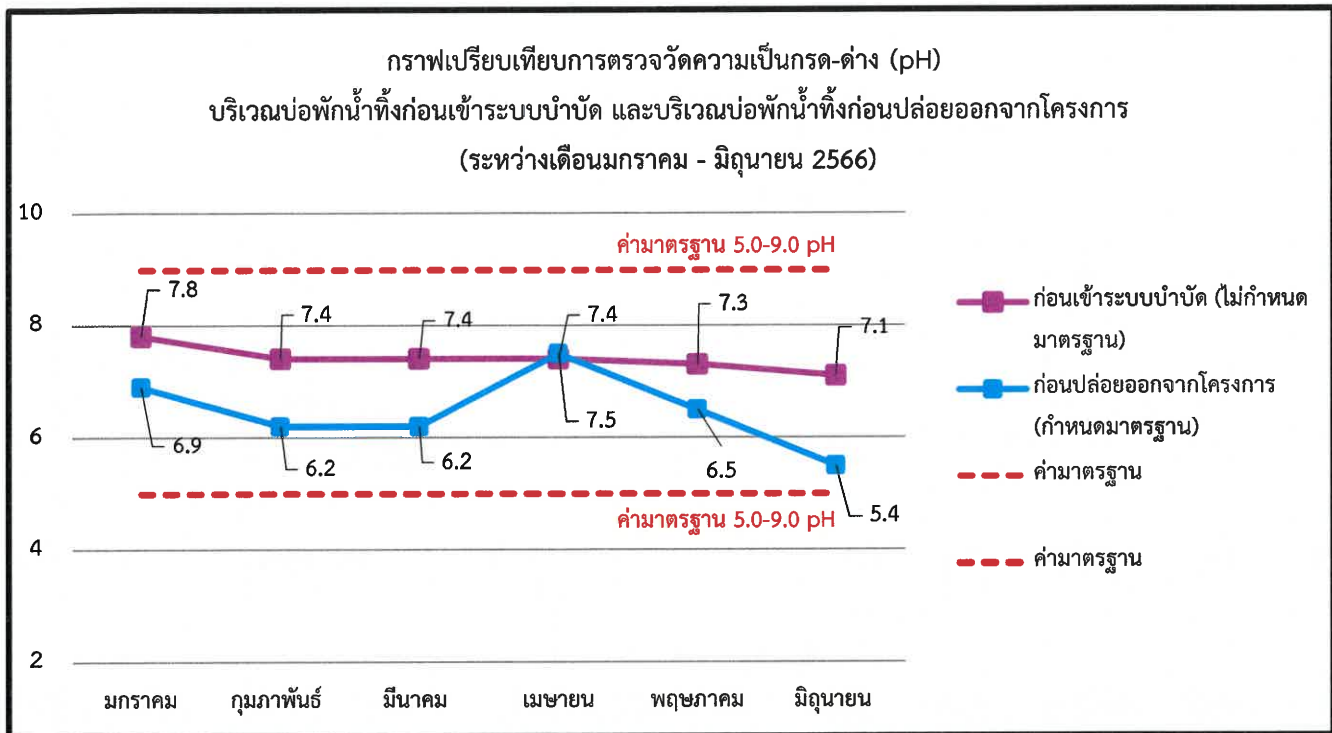
รูปที่ 4.4.1-1 กราฟเปรียบเทียบผลการตรวจวัดความเป็นกรด - ด่าง (pH)  
บริเวณบ่อกักน้ำเสียก่อนเข้าระบบ และบริเวณบ่อกักน้ำทิ้งก่อนปล่อยออกจากโครงการ

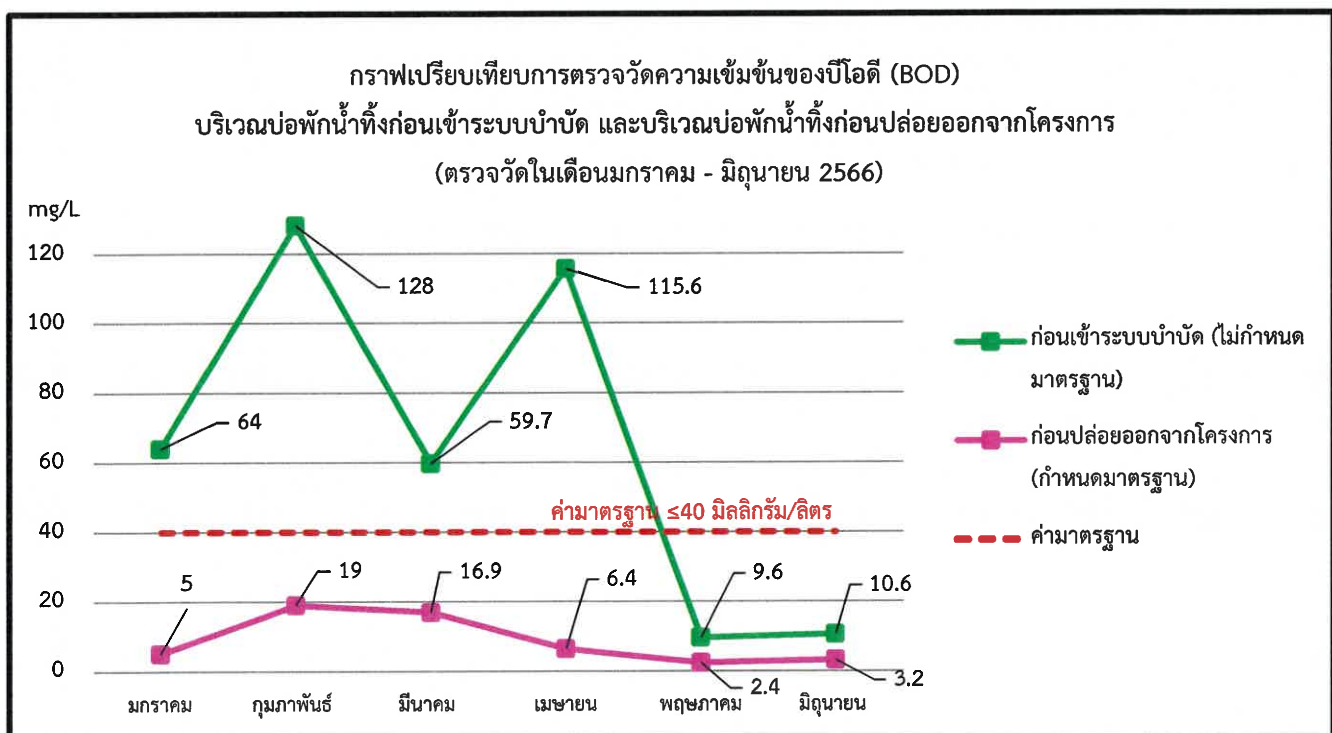
รูปที่ 4.4.1-2 กราฟเปรียบเทียบผลการตรวจวัดความเข้มข้นของบีโอดี (Biochemical Oxygen Demand)  
บริเวณบ่อกักน้ำเสียก่อนเข้าระบบ และบริเวณบ่อกักน้ำทิ้งก่อนปล่อยออกจากโครงการ

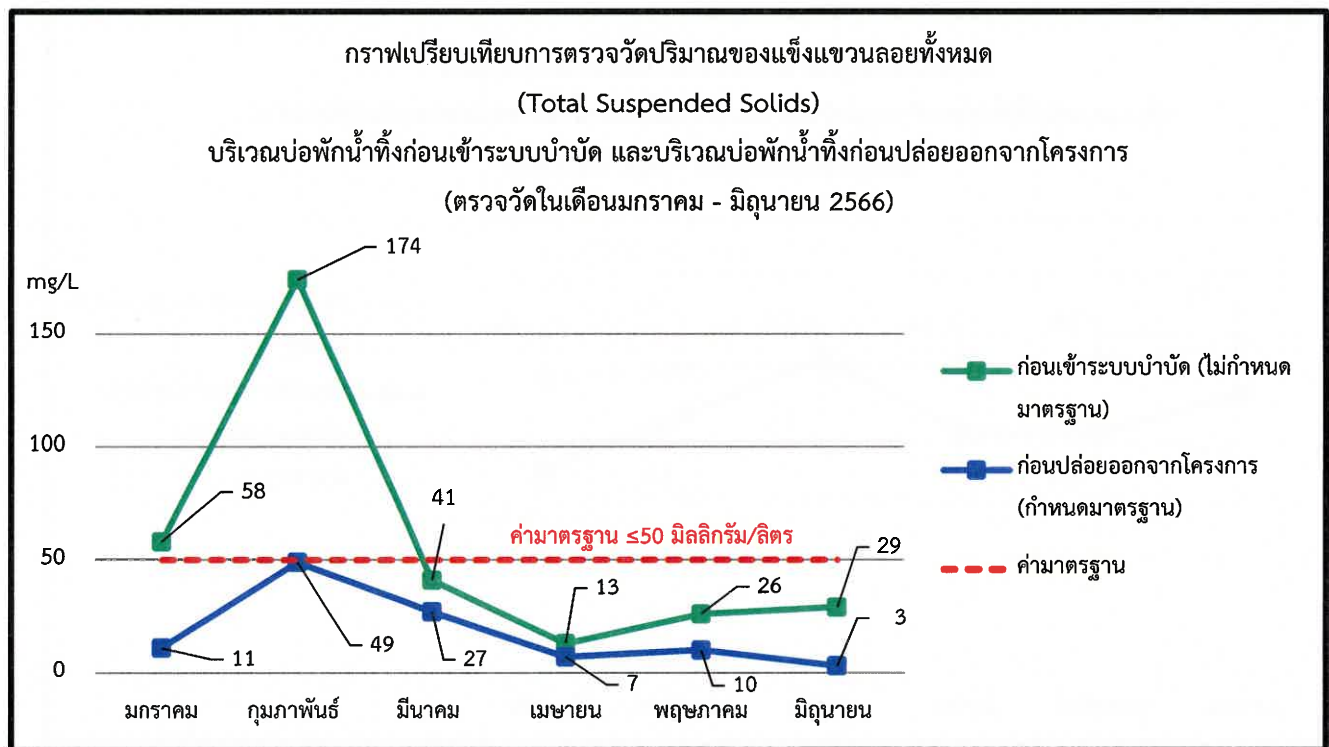
รูปที่ 4.4.1-3 กราฟเปรียบเทียบผลการตรวจวัดปริมาณของแข็งแขวนลอยทั้งหมด (Total Suspended Solids) บริเวณบ่อบำบัดน้ำเสียก่อนเข้าระบบ และบริเวณบ่อบำบัดน้ำทิ้งก่อนปล่อยออกจากโครงการ

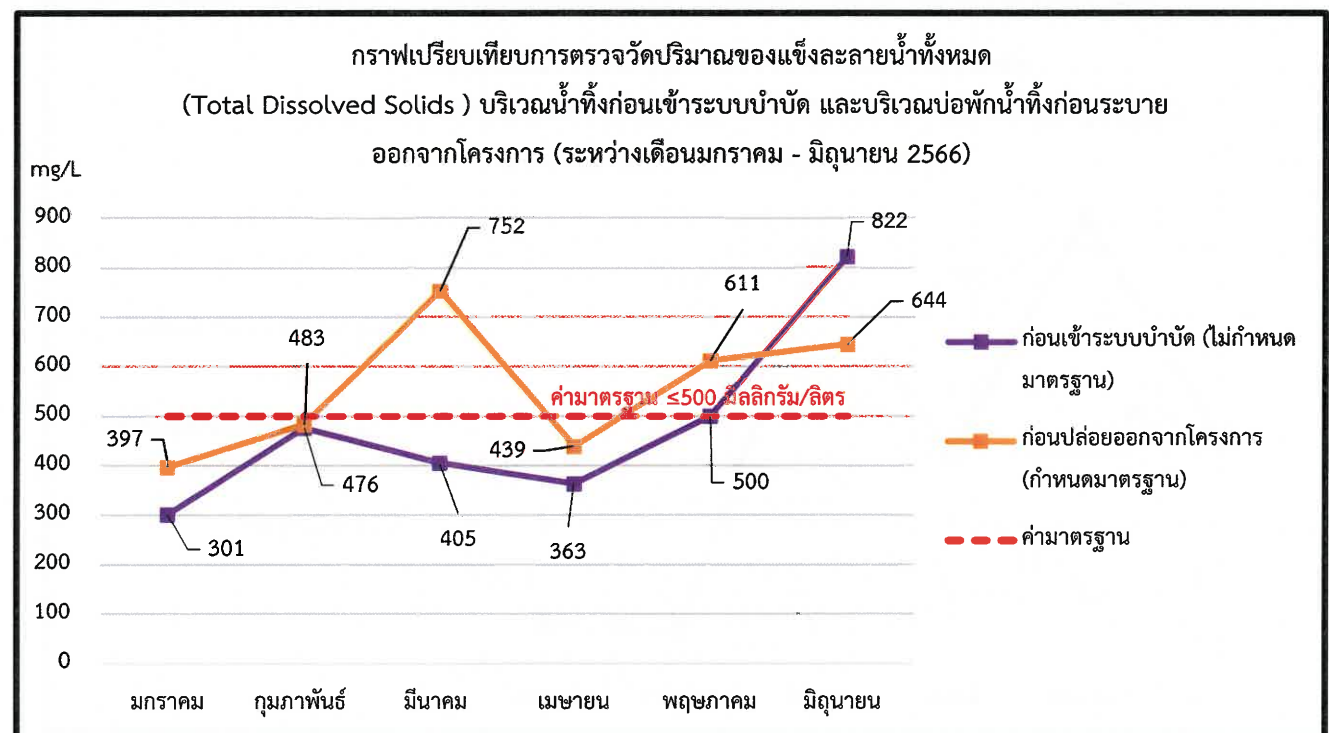
รูปที่ 4.4.1-4 กราฟเปรียบเทียบผลการตรวจวัดปริมาณของแข็งละลายน้ำทั้งหมด (Total Dissolved Solids) บริเวณบ่อบำบัดน้ำเสียก่อนเข้าระบบ และบริเวณบ่อบำบัดน้ำทิ้งก่อนปล่อยออกจากโครงการ

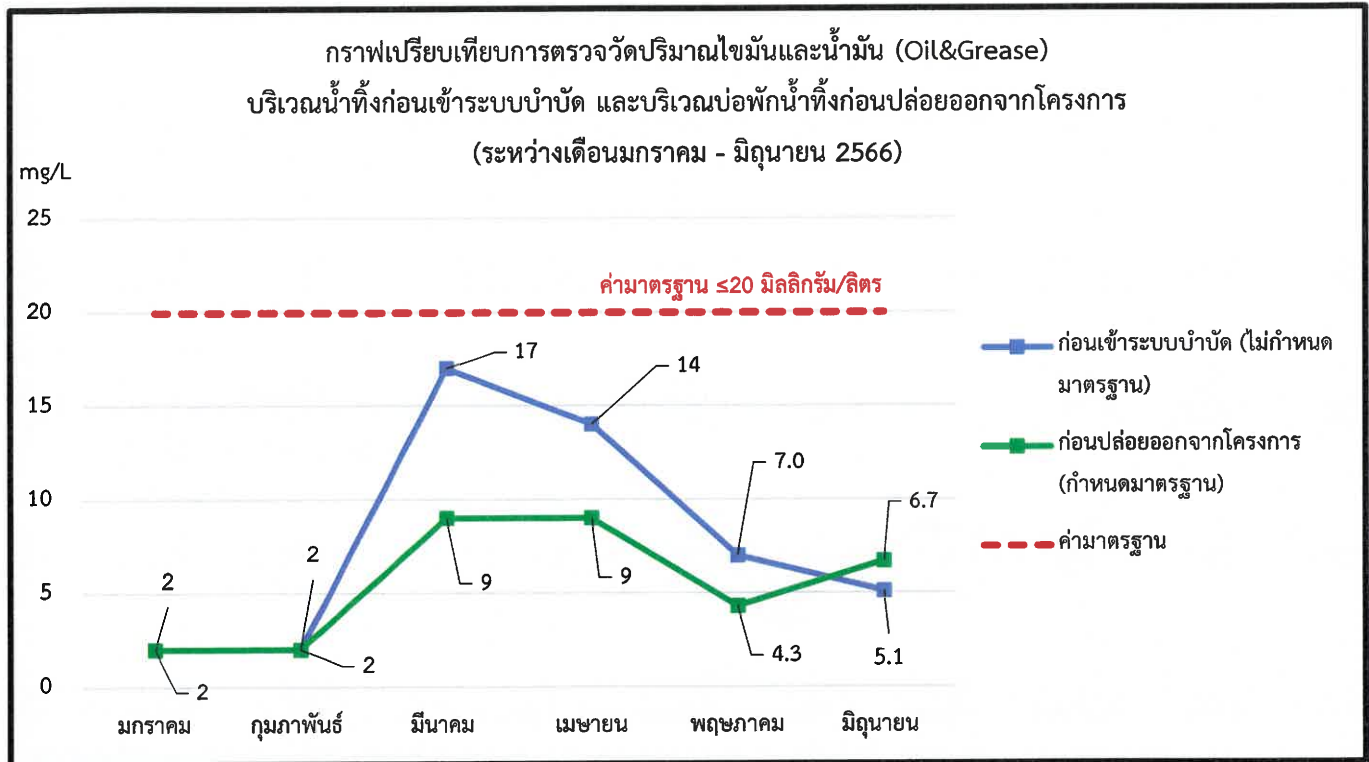
รูปที่ 4.4.1-5 กราฟเปรียบเทียบผลการตรวจวัดปริมาณน้ำมันและไขมัน (Oil & Grease)  
บริเวณบ่อกักน้ำเสียก่อนเข้าระบบ และบริเวณบ่อกักน้ำทิ้งก่อนปล่อยออกจากโครงการ

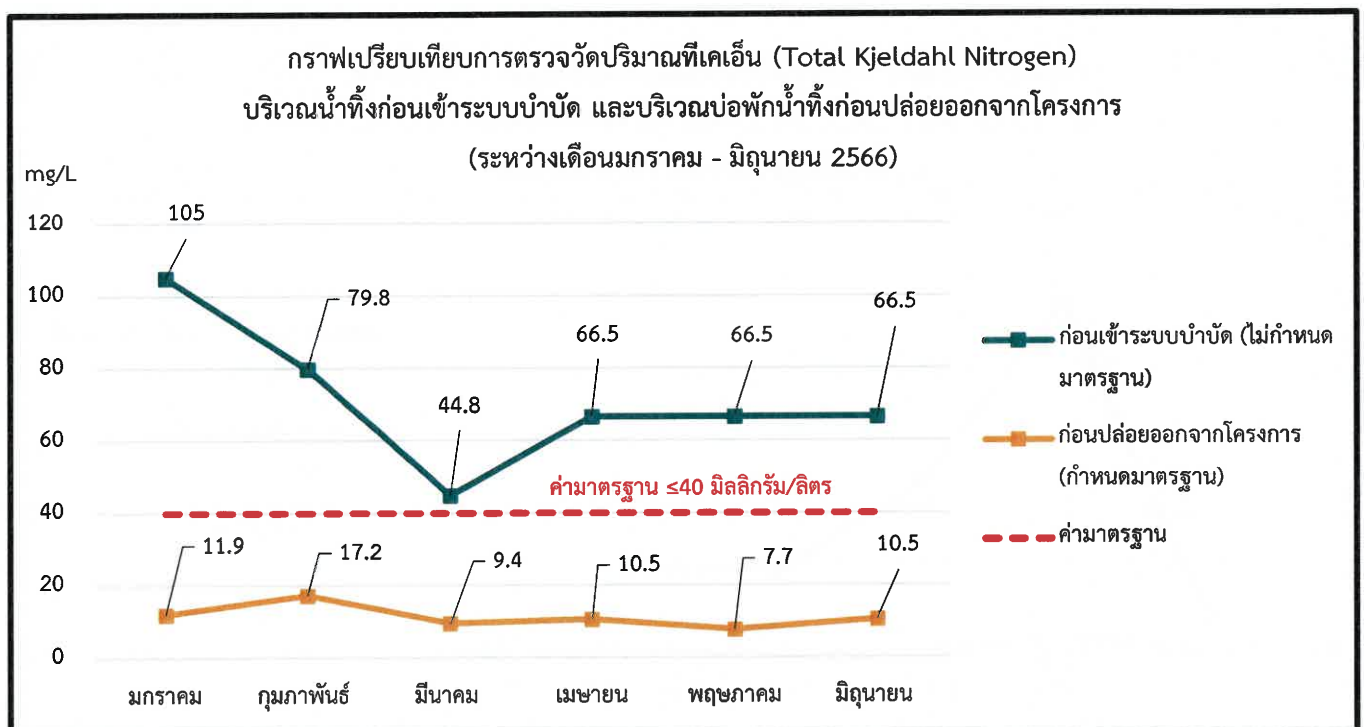
รูปที่ 4.4.1-6 กราฟเปรียบเทียบผลการตรวจวัดปริมาณไนโตรเจน (Total Kjeldahl Nitrogen)  
บริเวณบ่อกักน้ำเสียก่อนเข้าระบบ และบริเวณบ่อกักน้ำทิ้งก่อนปล่อยออกจากโครงการ

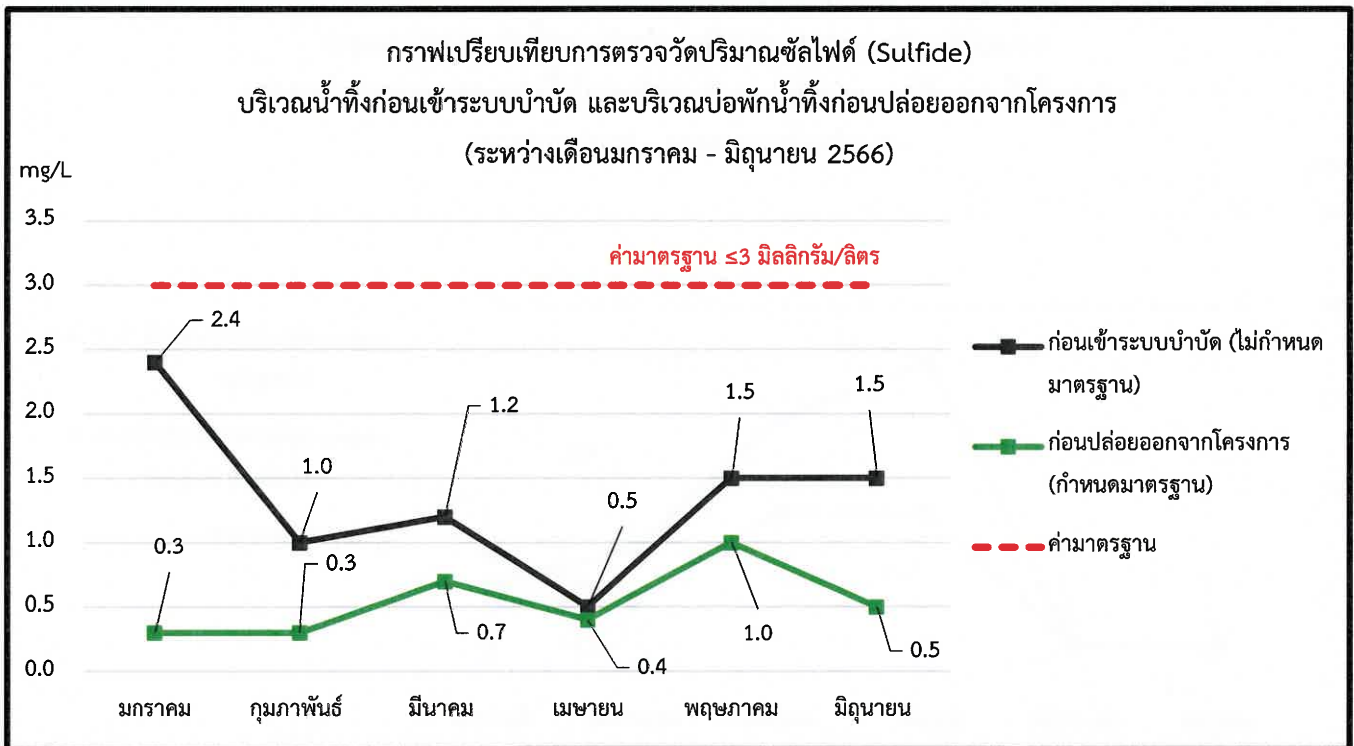
รูปที่ 4.4.1-7 กราฟเปรียบเทียบผลการตรวจวัดปริมาณซัลไฟด์ (Sulfide) บริเวณบ่อกักน้ำเสียก่อนเข้าระบบ และบริเวณบ่อกักน้ำทิ้งก่อนปล่อยออกจากโครงการ

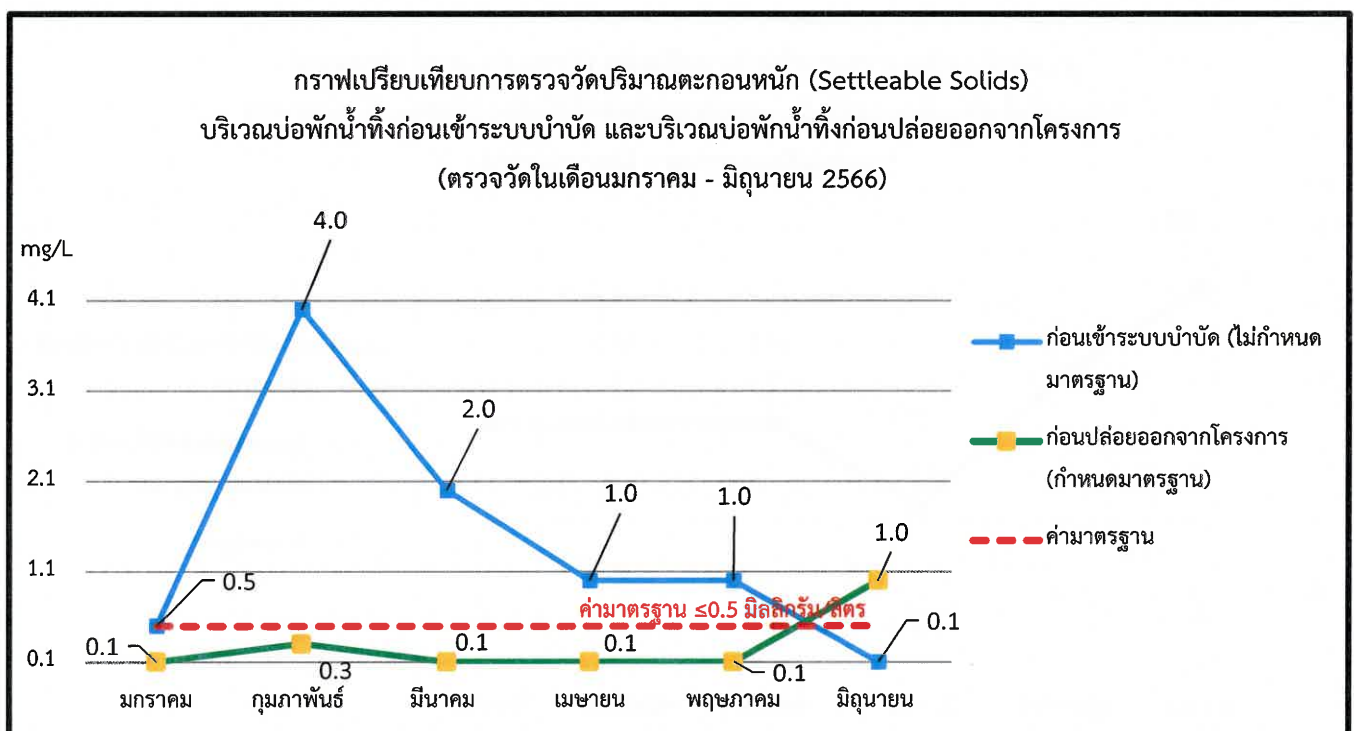
รูปที่ 4.4.1-8 กราฟเปรียบเทียบผลการตรวจวัดปริมาณตะกอนหนัก (Settleable Solids) บริเวณบ่อกักน้ำเสียก่อนเข้าระบบ และบริเวณบ่อกักน้ำทิ้งก่อนปล่อยออกจากโครงการ

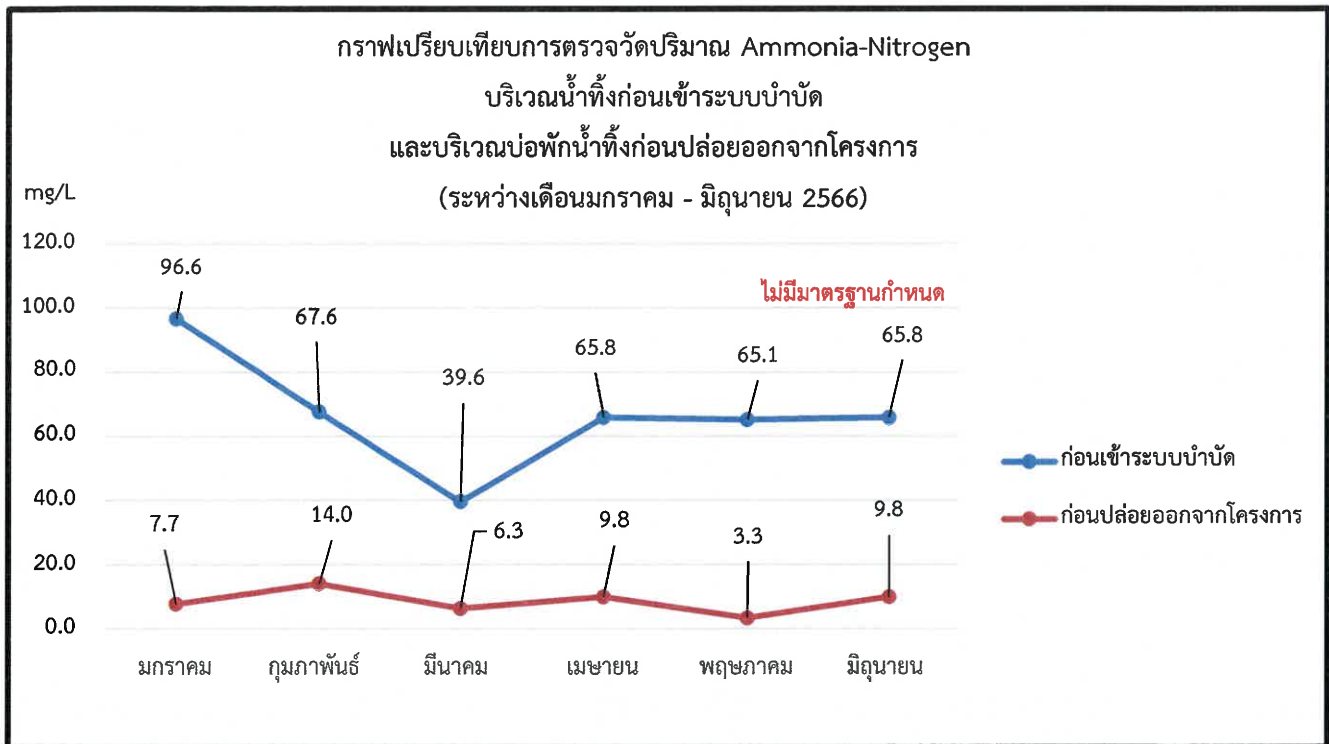
รูปที่ 4.4.1-9 กราฟเปรียบเทียบผลการตรวจวัดปริมาณค่า Ammonia-Nitrogen  
บริเวณบ่อกักน้ำเสียก่อนเข้าระบบ และบริเวณบ่อกักน้ำทิ้งก่อนปล่อยออกจากโครงการ

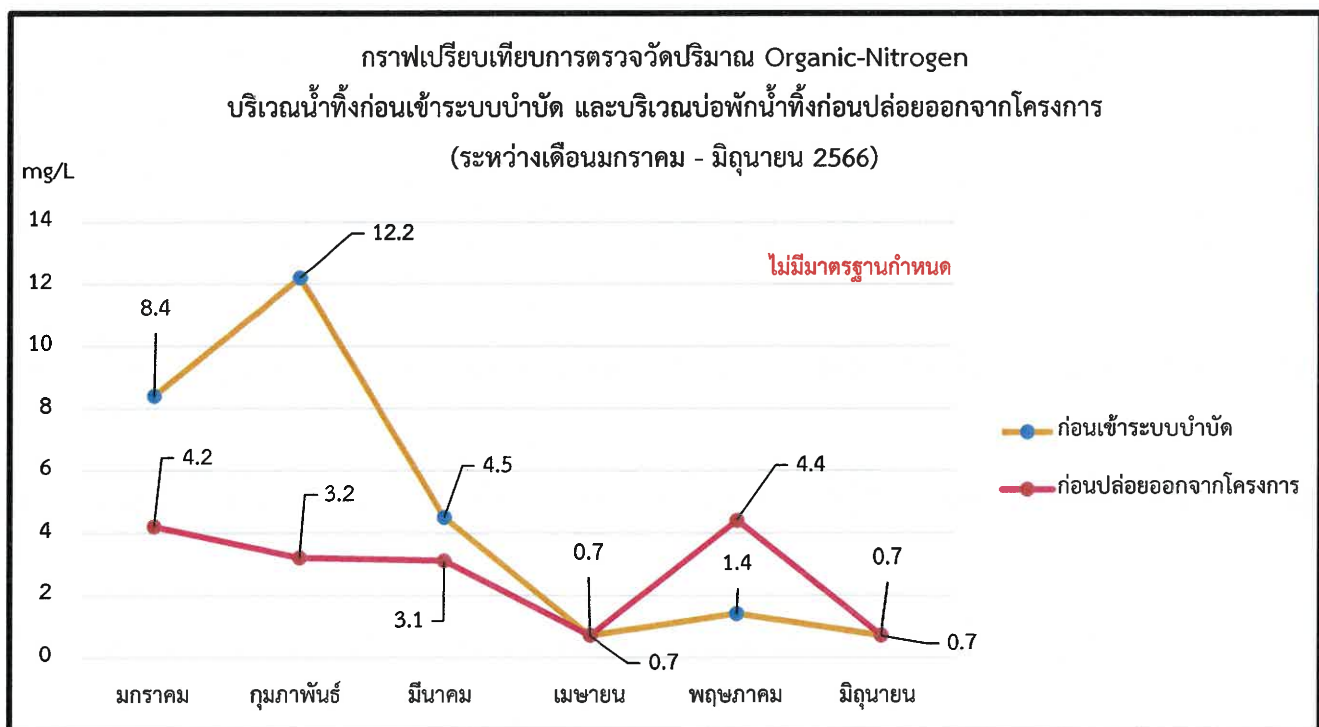
รูปที่ 4.4.1-10 กราฟเปรียบเทียบผลการตรวจวัดปริมาณ Organic-Nitrogen  
บริเวณบ่อกักน้ำเสียก่อนเข้าระบบ และบริเวณบ่อกักน้ำทิ้งก่อนปล่อยออกจากโครงการ
