การติดตามตรวจสอบการปฏิบัติตาม
มาตรการป้องกันและแก้ไขผลกระทบ
สิ่งแวดล้อม

ตารางที่ 2-1 สรุปผลการปฏิบัติตามมาตรการป้องกันและแก้ไขผลกระทบสิ่งแวดล้อม โครงการ เดอะ คิท์ บางกะดี (ระยะดำเนินการ)

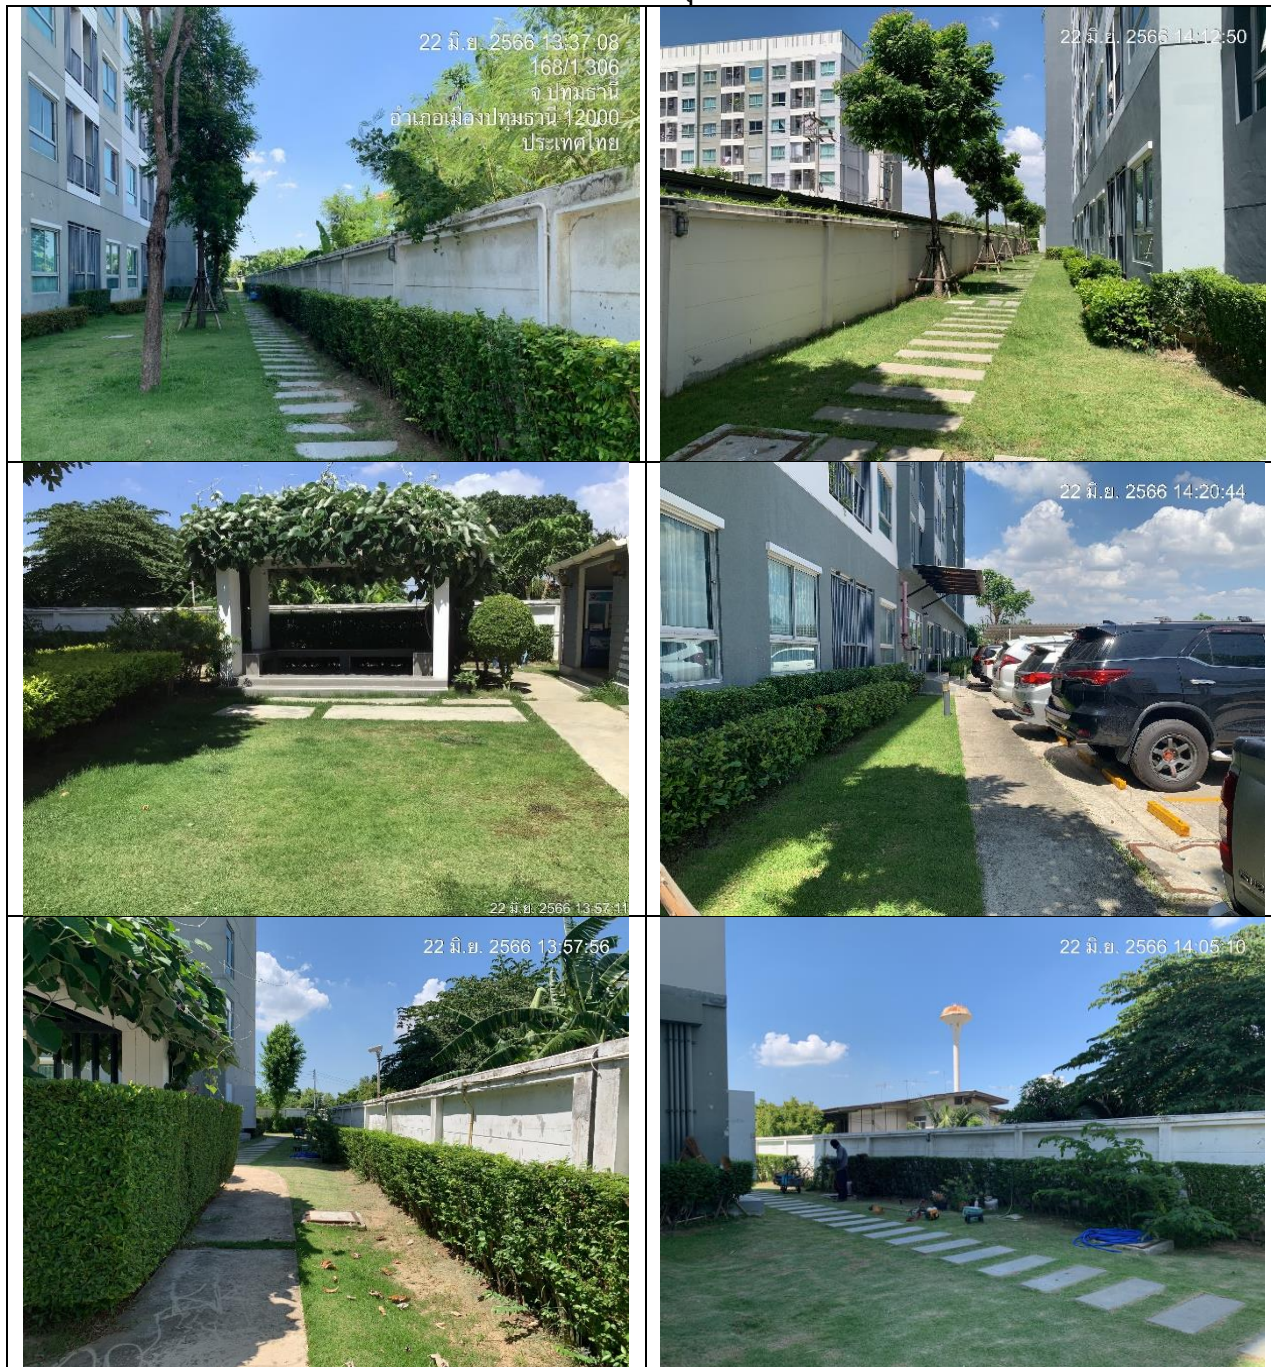
พื้นที่สีเขียวภายในโครงการ

1. ทรัพยากรสิ่งแวดล้อมทางกายภาพ				
1.1 สภาพภูมิประเทศ	1. จัดให้มีพื้นที่สีเขียวขนาด 4,063.02 ตารางเมตร คิดเป็นสัดส่วน 1 คนต่อพื้นที่สีเขียว 1.25 ตารางเมตร บริเวณชั้นล่างของโครงการ แบ่งเป็น <ul style="list-style-type: none"> - พื้นที่สีเขียวของโครงการ PHASE ที่ 1 ประมาณ 1,203.82 ตารางเมตร คิดเป็นสัดส่วนพื้นที่สีเขียว 1.12 ตารางเมตร - พื้นที่สีเขียวของโครงการ PHASE ที่ 2 ประมาณ 1,643.39 ตารางเมตร คิดเป็นสัดส่วนพื้นที่สีเขียว 1.52 ตารางเมตร - พื้นที่สีเขียวของโครงการ PHASE ที่ 3 ประมาณ 1,215.81 ตารางเมตร คิดเป็นสัดส่วนพื้นที่สีเขียว 1.18 ตารางเมตร 	○ จากการสำรวจพื้นที่เมื่อวันที่ 22 มิถุนายน 2566 พบว่าโครงการจัดให้มีพื้นที่สีเขียวในเฟส 1 และเฟส 2 ตามที่กำหนด ส่วนเฟส 3 โครงการได้ยกเลิกการพัฒนา	โครงการยกเลิกการพัฒนาเฟส 3 จึงไม่มีพื้นที่สีเขียวในเฟสนี้	รูปที่ 2-1 พื้นที่สีเขียวภายในโครงการ

3. คอยดูแลรักษาพื้นที่สีเขียว และต้นไม้ของโครงการให้ดูดีสวยงามอยู่เสมอ	✓ จากการสำรวจพื้นที่เมื่อวันที่ 22 มิถุนายน 2566 และสัมภาษณ์เจ้าหน้าที่ พบว่าโครงการจัดให้มีเจ้าหน้าที่	-	รูปที่ 2-1 พื้นที่สีเขียวภายในโครงการ

1.3 คุณภาพอากาศ	1. ปลุกไม้ยืนต้นตามแนวรั้วของโครงการ เพื่อเป็นแนวกำบังความร้อนจากเครื่องปรับอากาศ	✓ จากการสำรวจพื้นที่เมื่อวันที่ 22 มิถุนายน 2566 พบว่าโครงการจัดให้มีการปลูกทั้งไม้ยืนต้นและไม่พุ่มตามแนวรั้วของโครงการเพื่อเป็นแนวกำบังความร้อนจากเครื่องปรับอากาศ	-	รูปที่ 2-1 พื้นที่สีเขียวภายในโครงการ

7. ปลุกต้นไม้ยืนต้นโดยรอบพื้นที่โครงการ เพื่อช่วยดูดซับก๊าซคาร์บอนไดออกไซด์และลดอุณหภูมิ อันเนื่องจากการคายน้ำของพืช และการระเหยจากน้ำผิวดิน	✓ จากการสำรวจพื้นที่เมื่อวันที่ 22 มิถุนายน 2566 พบว่า มีการปลูกไม้ยืนต้นภายในบริเวณพื้นที่โครงการ เพื่อช่วยดูดซับก๊าซคาร์บอนไดออกไซด์และลดอุณหภูมิภายนอกอาคาร	-	รูปที่ 2-1 พื้นที่สีเขียวภายในโครงการ

10. จัดให้มีพื้นที่สีเขียวขนาด 4,063.02 ตารางเมตร คิดเป็นสัดส่วน 1 คนต่อพื้นที่สีเขียว 1.28 ตารางเมตร บริเวณชั้นล่างของโครงการ เพื่อช่วยดูดซับมลพิษทางอากาศ และกรองฝุ่นละออง ช่วยลดการสะท้อนแสง และเพิ่มความนุ่มนวลสบายตา และทำให้อาคารโครงการไม่แข็งกระด้างเกิดภูมิทัศน์ที่ดีทั้งจากการมองภายในโครงการ และจากภายนอกสู่ภายในโครงการ	✓	จากการสำรวจพื้นที่เมื่อวันที่ 22 มิถุนายน 2566 พบว่าโครงการจัดให้มีพื้นที่สีเขียว โดยมีการปลูกไม้ยืนต้น ไม้พุ่ม และคลุมดิน บริเวณชั้นล่างของโครงการเพื่อช่วยกรองฝุ่นละอองและดูดซับมลพิษทางอากาศ ลดการสะท้อนแสงและเพิ่มความนุ่มนวลสบายตา และทำให้อาคารโครงการไม่แข็งกระด้างเกิดภูมิทัศน์ที่ดีทั้งจากการมองภายในโครงการ และจากภายนอกสู่ภายในโครงการ	-	รูปที่ 2-1 พื้นที่สีเขียวภายในโครงการ

12. ดูแลรักษาพื้นที่สีเขียวและต้นไม้ในโครงการให้ดูดีสวยงามเสมอ	✓	จากการสำรวจพื้นที่เมื่อวันที่ 22 มิถุนายน 2566 และสัมภาษณ์เจ้าหน้าที่ พบว่า โครงการจัดให้มีเจ้าหน้าที่ดูแลความเรียบร้อยของพื้นที่สีเขียวให้อยู่ในสภาพดีอย่างสม่ำเสมอ โดยสภาพพื้นที่สีเขียวภายในโครงการมีสภาพสมบูรณ์ สะอาด และเป็นระเบียบเรียบร้อย	-	รูปที่ 2-1 พื้นที่สีเขียวภายในโครงการ

4. รักษาสภาพธรรมชาติ และดูแลต้นไม้ในโครงการให้ได้อยู่เสมอ เพื่อช่วยเป็นแนวดูดซับเสียงจากภายนอกได้	✓ จากการสำรวจพื้นที่เมื่อวันที่ 22 มิถุนายน 2566 พบว่าโครงการจัดให้มีการรักษาสภาพธรรมชาติของพื้นที่สีเขียวและบำรุงรักษาต้นไม้ เพื่อช่วยเป็นแนวดูดซับเสียงจากภายนอกได้	-	รูปที่ 2-1 พื้นที่สีเขียวภายในโครงการ

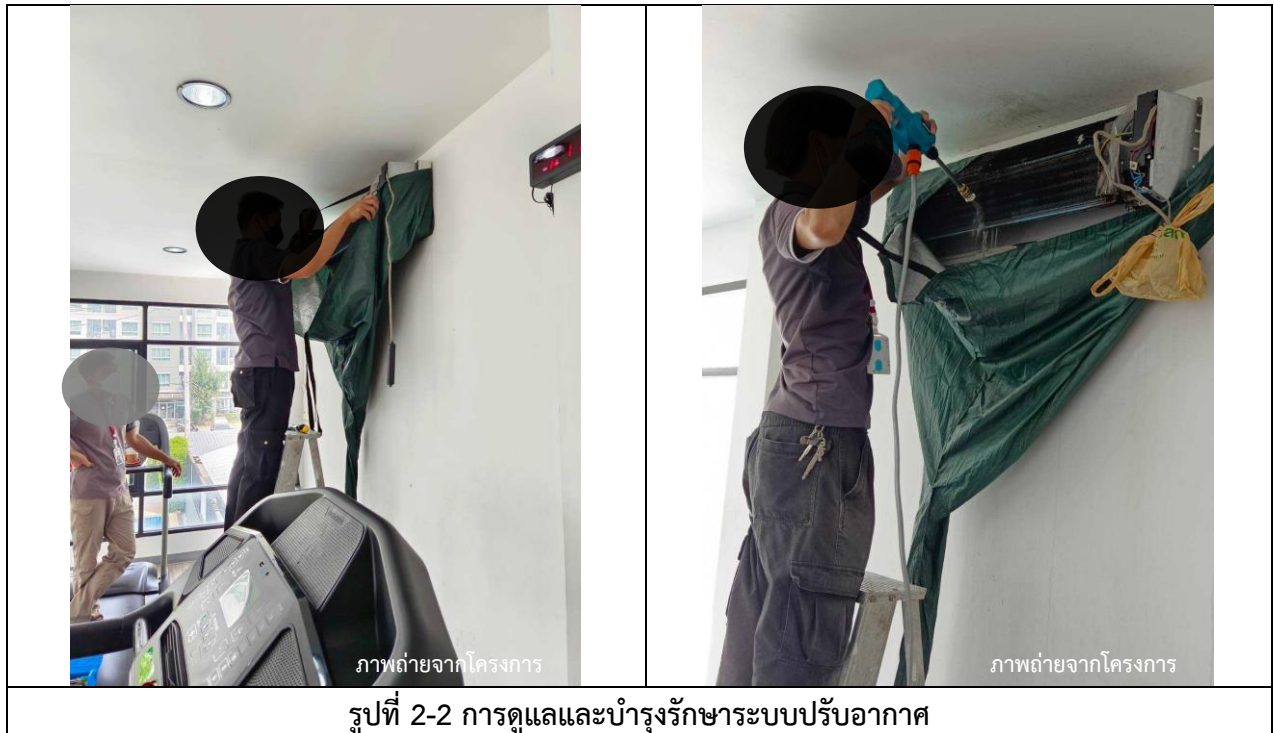
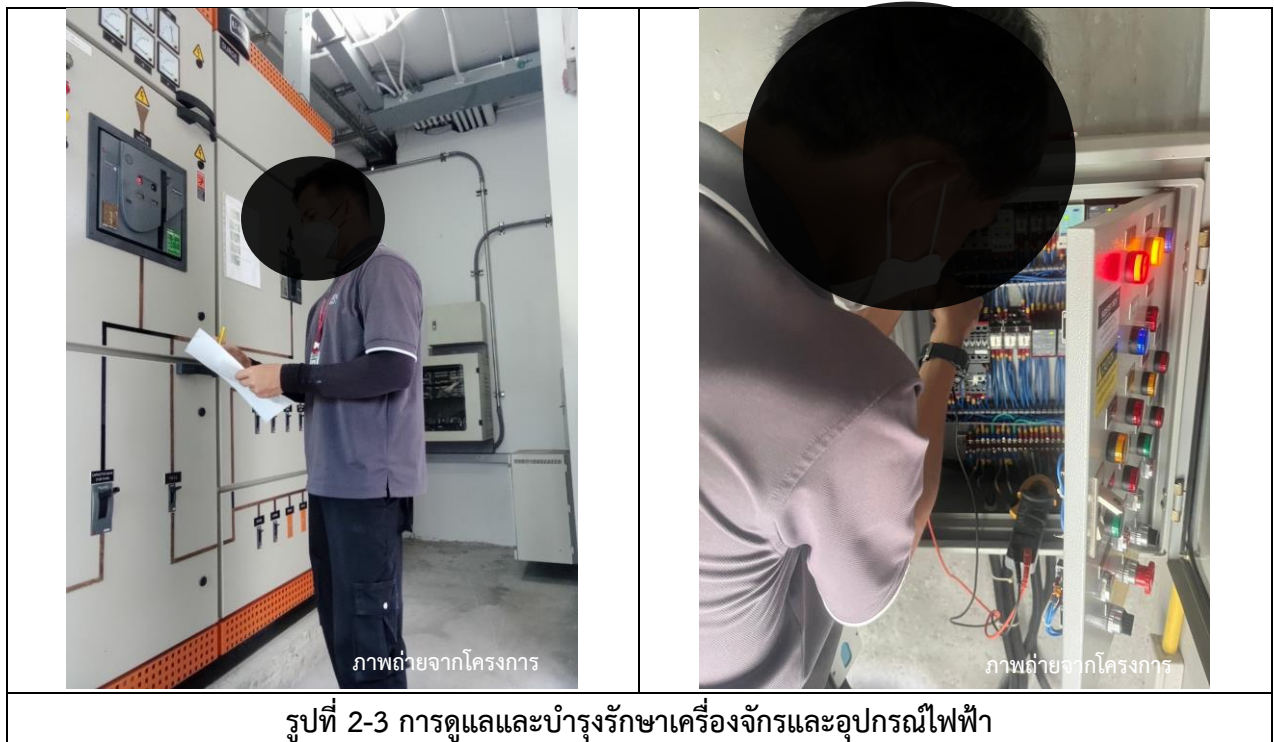
<p>ภาพถ่ายจากโครงการ</p>	  <p>ภาพถ่ายจากโครงการ</p>
  <p>ภาพถ่ายจากโครงการ 12 ก.ค. 2023 10:49:00</p>	  <p>ภาพถ่ายจากโครงการ</p>
<p>การดูแลพื้นที่สีเขียวภายในโครงการ</p>	
<p>รูปที่ 2-1 พื้นที่สีเขียวภายในโครงการ (ต่อ)</p>

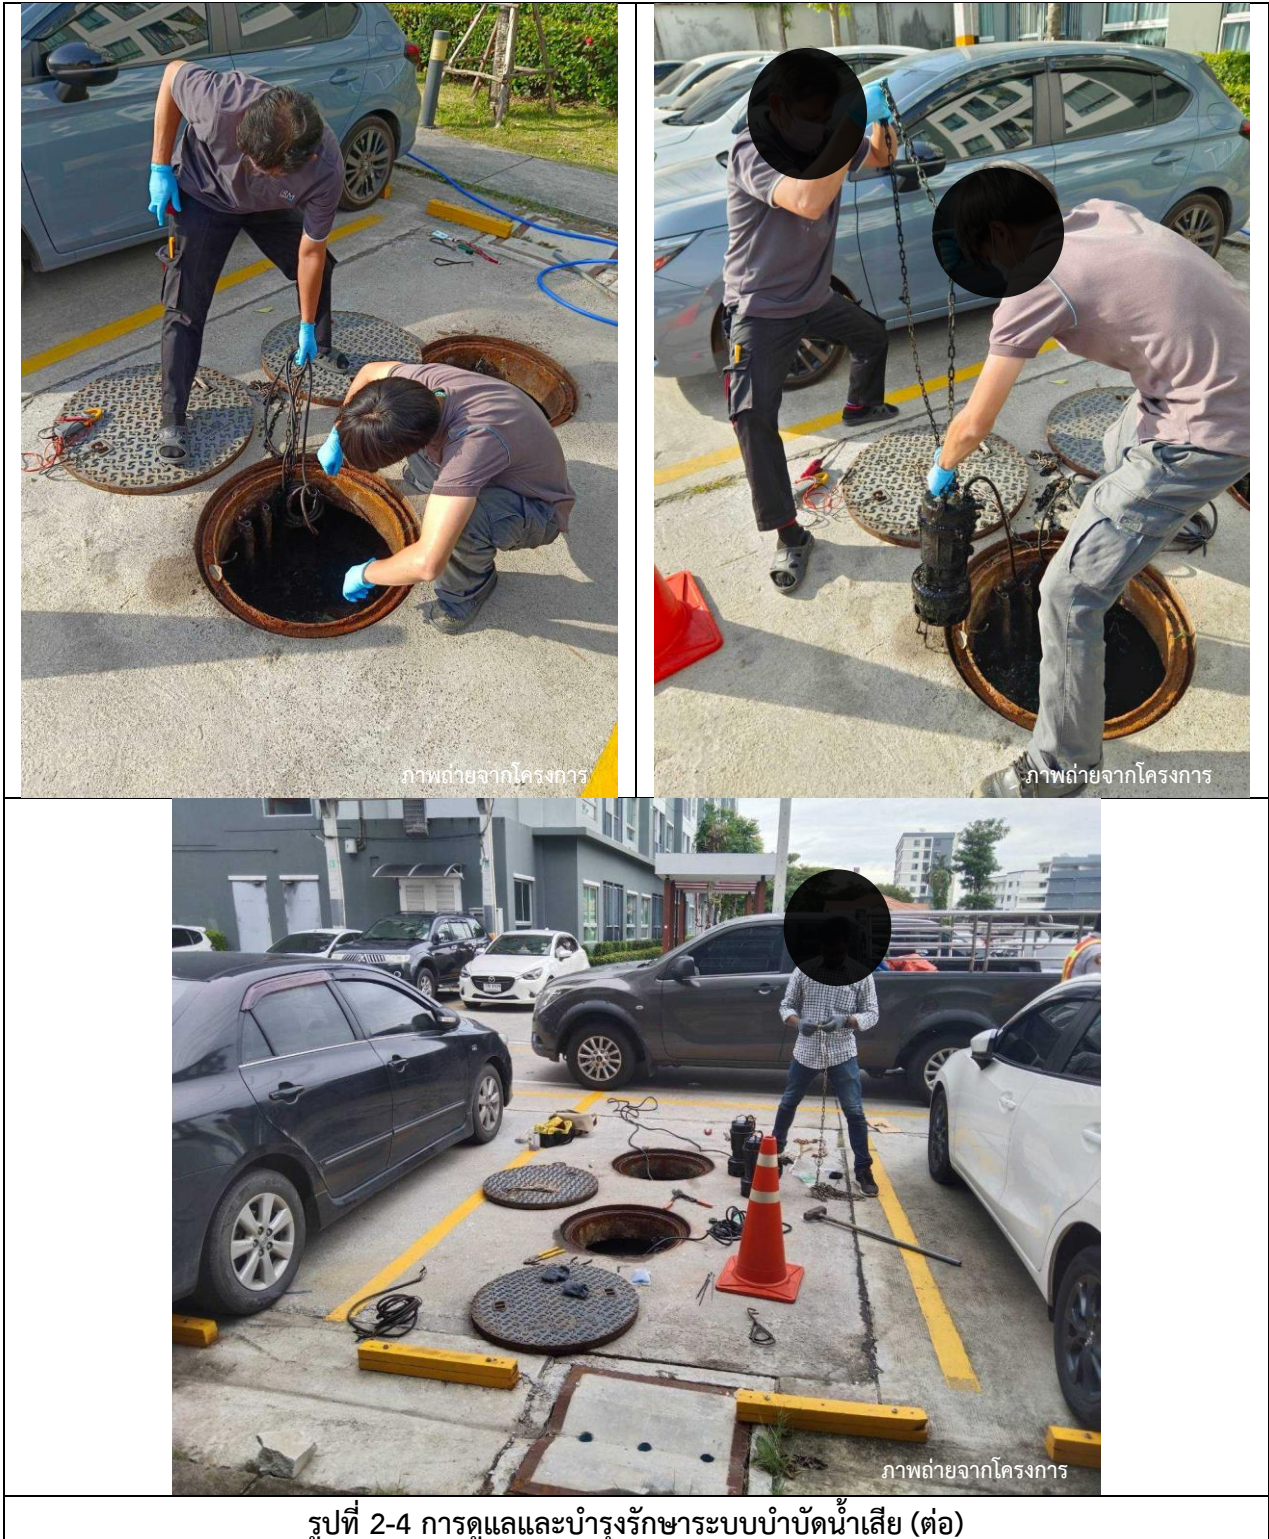
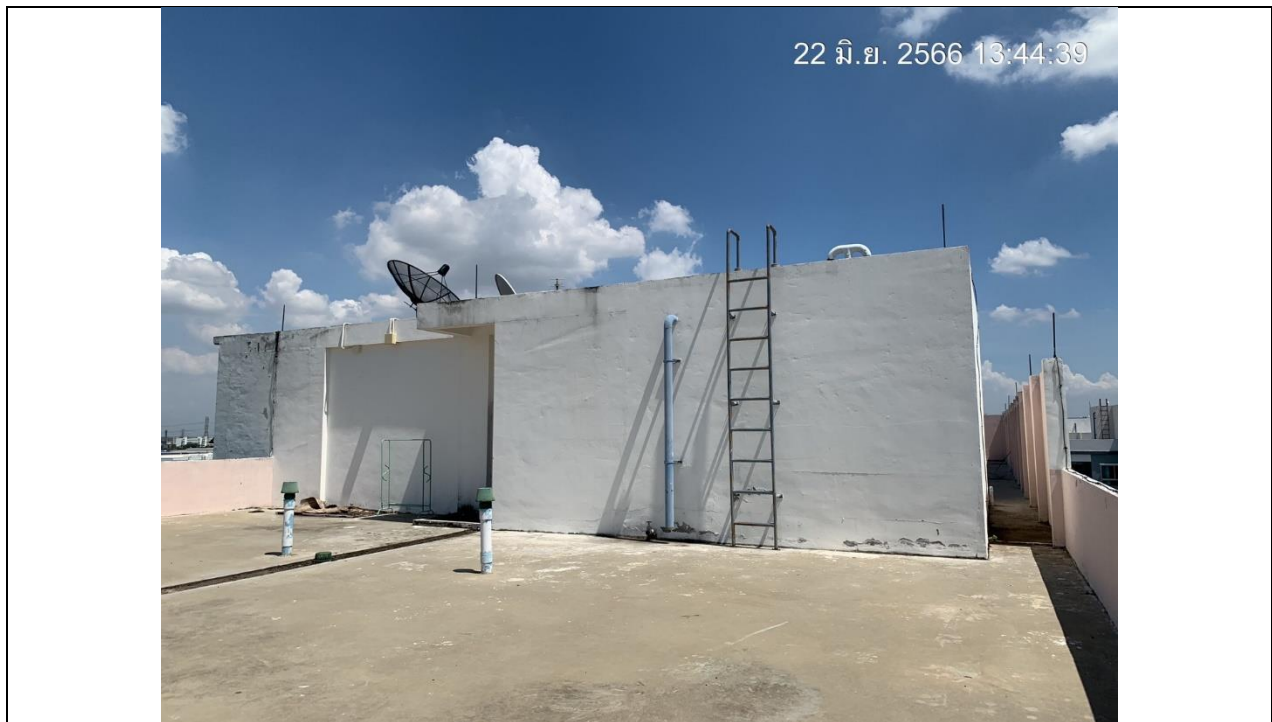
รูปที่ 2-5 ถังสำรองน้ำใช้ของโครงการ

ถังสำรองน้ำใช้ชั้นดาดฟ้า

ถังสำรองน้ำใช้ชั้นใต้ดิน

<p>ภาพถ่ายจากโครงการ</p>	
  <p>ภาพถ่ายจากโครงการ</p>	  <p>ภาพถ่ายจากโครงการ</p>	
<p>การทำความสะอาดถึงสำรองน้ำใต้ดินของโครงการ</p>		
<p>รูปที่ 2-5 ถึงสำรองน้ำใช้ของโครงการ (ต่อ)</p>

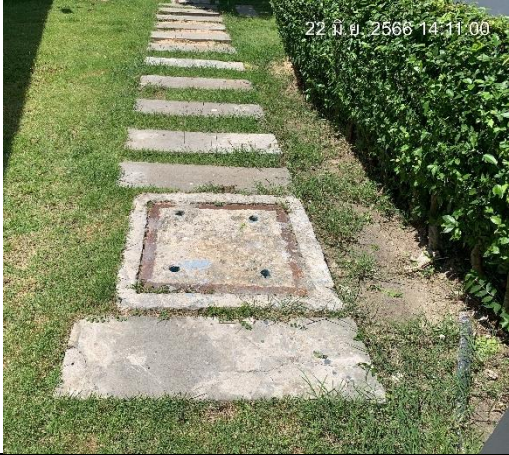
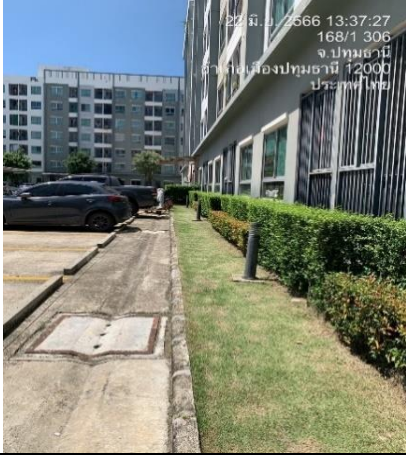
ท่อระบายน้ำภายในโครงการ

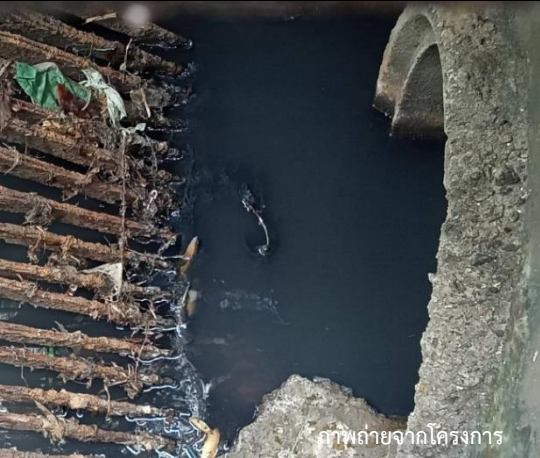
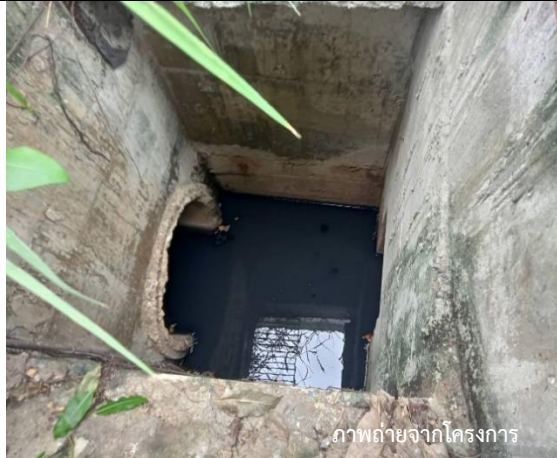
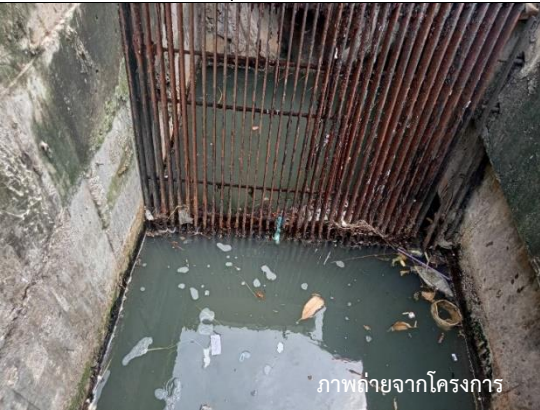
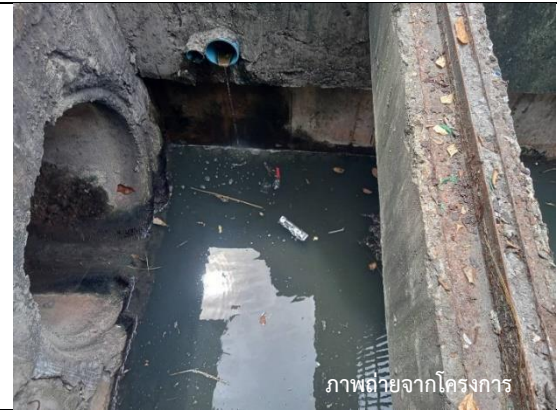
บ่อตรวจวัดคุณภาพน้ำทิ้ง เฟส 2	บ่อพักน้ำ เฟส 2 ก่อนระบายออกจากโครงการ
รูปที่ 2-7 ระบบระบายน้ำ

บ่อตรวจวัดคุณภาพน้ำทิ้ง เฟส 1	บ่อพักน้ำ เฟส 1 ก่อนระบายออกจากโครงการ

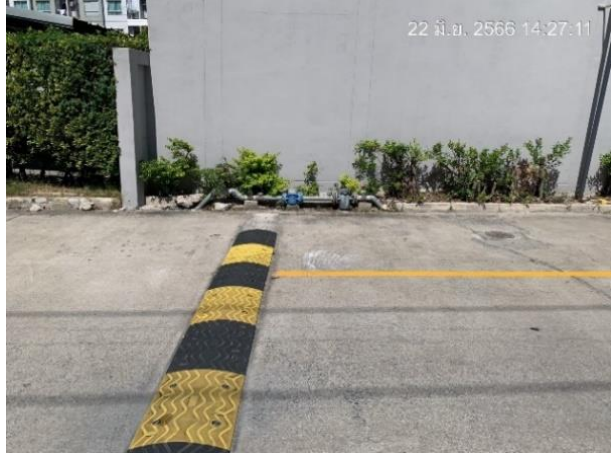
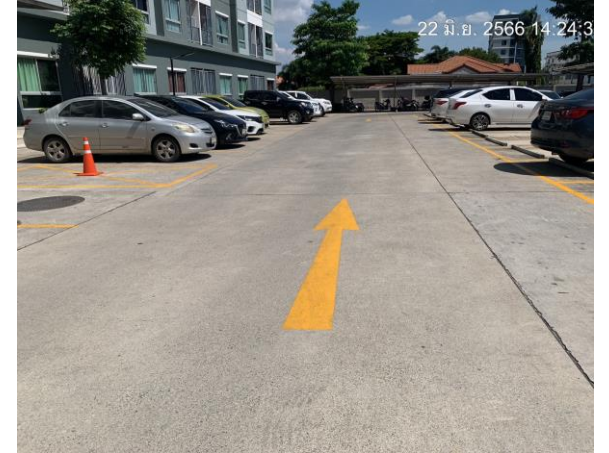
<p>22 มิ.ย. 2566 14:24:38</p>
<p>สัญญาณชะลอความเร็วบริเวณก่อนเข้าโครงการ</p>	<p>สัญลักษณ์บอกทิศทางการวิ่งของรถบนพื้นทางวิ่ง</p>

8. ติดป้ายประกาศให้ดับเครื่องยนต์ทันทีเมื่อจอด ทั้งภาษาไทยและภาษาอังกฤษ ติดตั้งไว้บริเวณที่สามารถมองเห็นได้	✓ จากการสำรวจพื้นที่เมื่อวันที่ 22 มิถุนายน 2566 พบว่า โครงการมีการติดตั้งป้ายให้ผู้พักอาศัยดับเครื่องยนต์ทันทีเมื่อจอดรถ ทั้งภาษาไทยและภาษาอังกฤษ ไว้บริเวณที่จอดรถของโครงการ รวมทั้งจัดให้มีเจ้าหน้าที่รักษาความปลอดภัยดูแลความเรียบร้อยบริเวณที่จอดรถตลอดเวลา	-	รูปที่ 2-10 การจัดการจราจรภายในโครงการ

1.4 ระดับเสียง	1. จำกัดความเร็วรถเมื่อเข้าสู่พื้นที่โครงการให้มีความเร็วไม่เกิน 30 กม./ชม.	✓ จากการสำรวจพื้นที่เมื่อวันที่ 22 มิถุนายน 2566 พบว่าโครงการมีการจำกัดความเร็วของรถเมื่อเข้าสู่พื้นที่โครงการให้ไม่เกิน 10 กม./ชม	-	รูปที่ 2-10 การจัดการจราจรภายในโครงการ

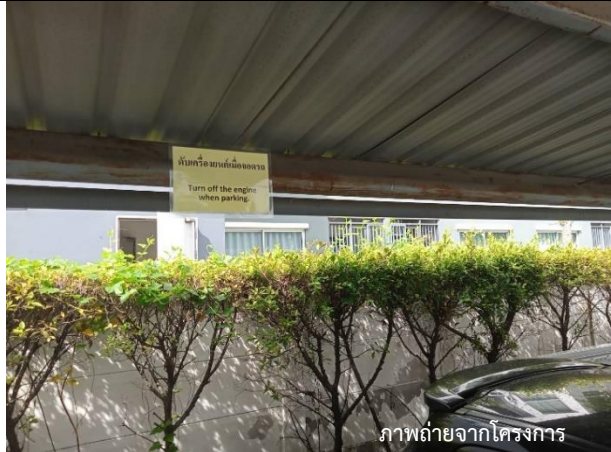
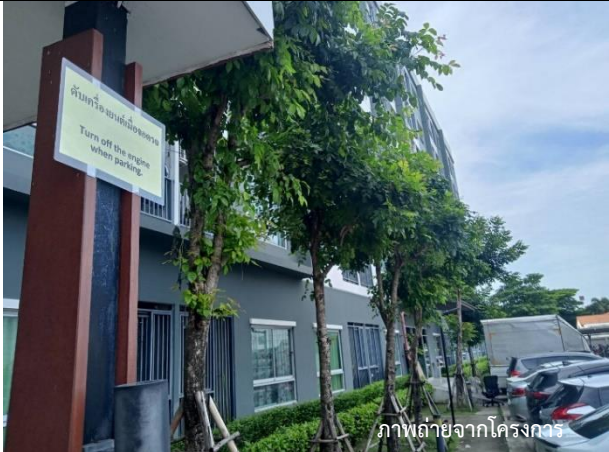
<p>ภาพถ่ายจากโครงการ</p>
<p>ป้ายแสดงข้อความ “ดับเครื่องยนต์ทันทีเมื่อจอด”</p>

2. ทำป้ายประกาศให้ดับเครื่องยนต์ทันทีเมื่อจอดรถ	✓ จากการสำรวจพื้นที่เมื่อวันที่ 22 มิถุนายน 2566 พบว่าโครงการมีการติดตั้งป้ายให้ผู้พักอาศัยดับเครื่องยนต์ทันทีเมื่อจอดรถ ทั้งภาษาไทยและภาษาอังกฤษ ไว้บริเวณที่จอดรถของโครงการ รวมทั้งจัดให้มีเจ้าหน้าที่รักษาความปลอดภัยดูแลความเรียบร้อยบริเวณที่จอดรถตลอดเวลา	-

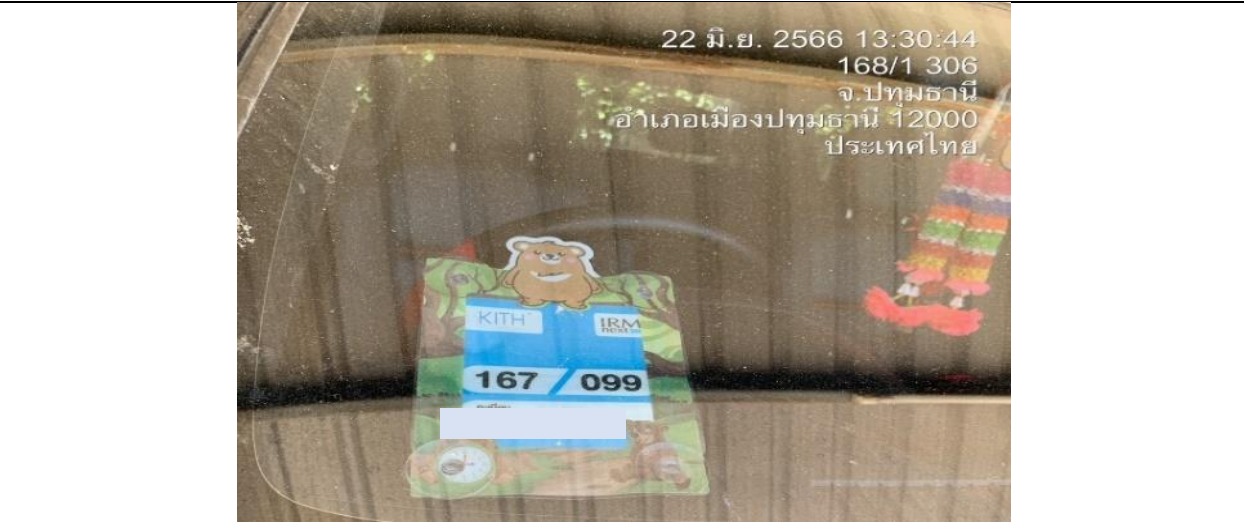
<p>22 มิ.ย. 2566 13:30:44 168/1 306 จ.ปทุมธานี อำเภอเมืองปทุมธานี 12000 ประเทศไทย</p>	
<p>สติ๊กเกอร์สำหรับจอดรถ</p>	
<p>รูปที่ 2-10 การจัดการจราจรภายในโครงการ (ต่อ)</p>

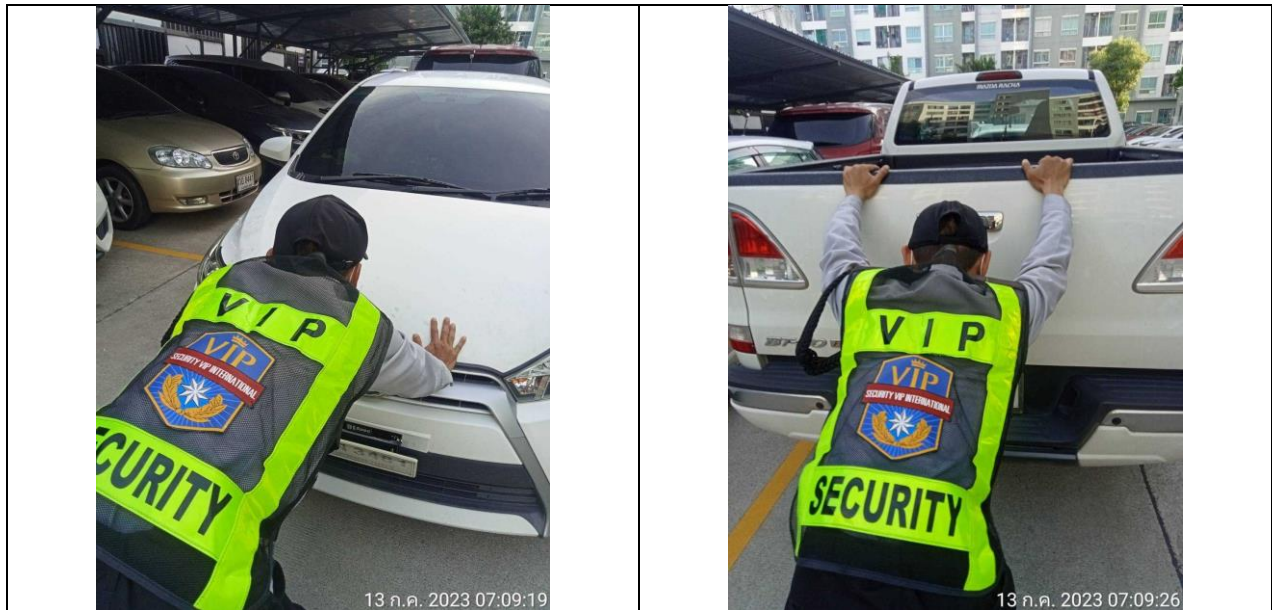
รูปที่ 2-10 การจัดการจราจรภายในโครงการ (ต่อ)

การอำนวยความสะดวกของการจราจรกรณีมีรถจอดซ้อนคัน

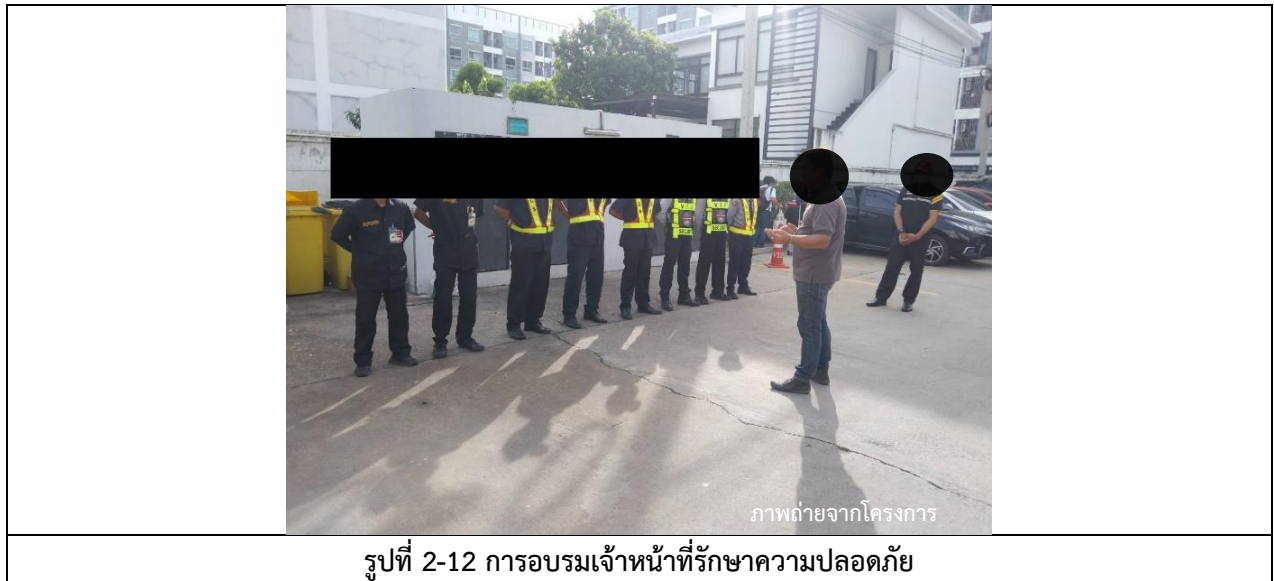
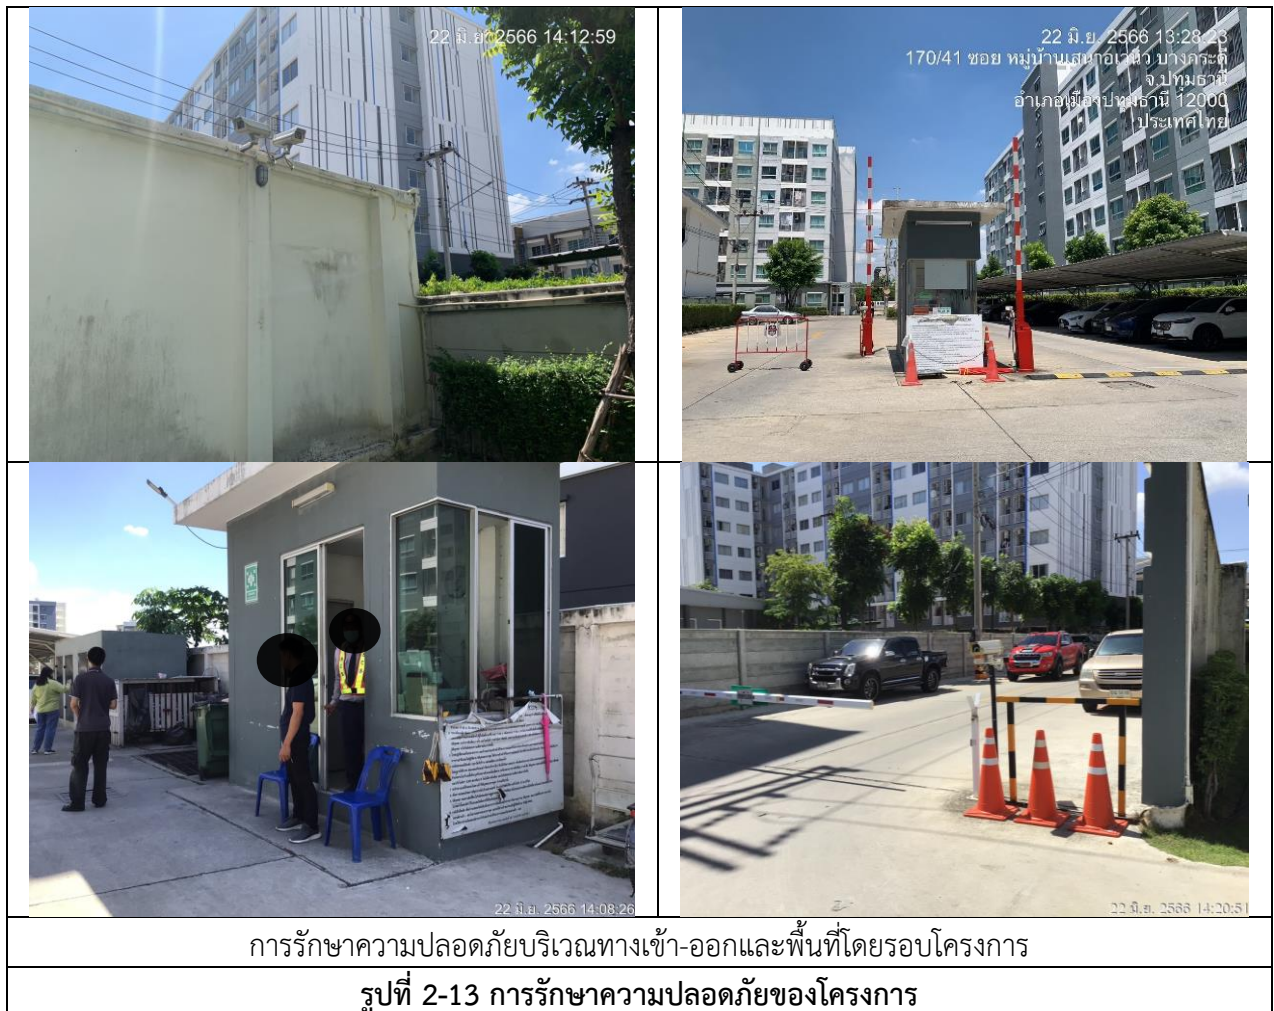
รูปที่ 2-13 การรักษาความปลอดภัยของโครงการ (ต่อ)

การรักษาความปลอดภัยบริเวณทางเข้า-ออกอาคาร

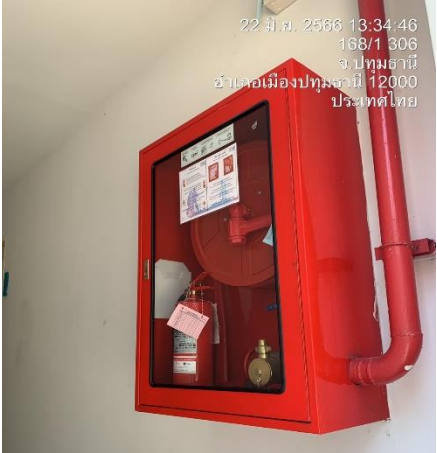
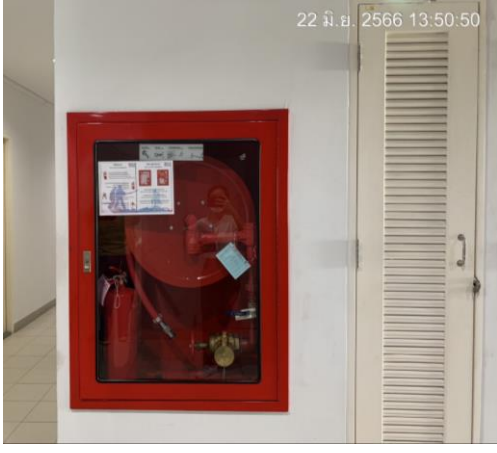
ระบบท่อเย็นและตู้เก็บสายฉีดน้ำดับเพลิง

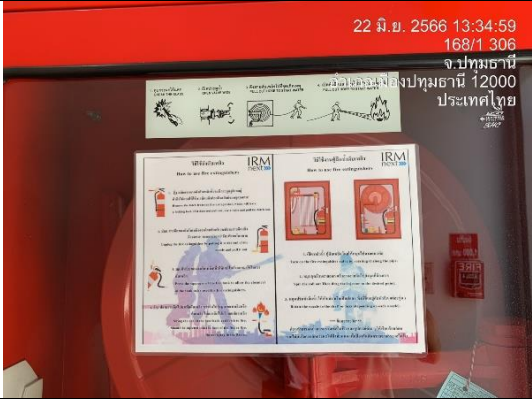
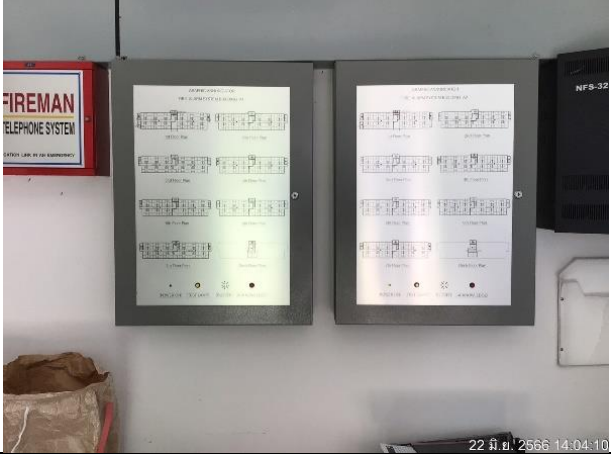
วิธีใช้อุปกรณ์ระงับเพลิงไหม้	แผนผังแสดงตำแหน่งอุปกรณ์ดับเพลิงและทางหนีไฟ

ชุดกวดแจ้งเหตุแบบใช้มือถือและโทรศัพท์แจ้งเหตุเพลิงไหม้	แผนผังควบคุมระบบสัญญาณแจ้งเหตุเพลิงไหม้
รูปที่ 2-15 การป้องกันอัคคีภัย

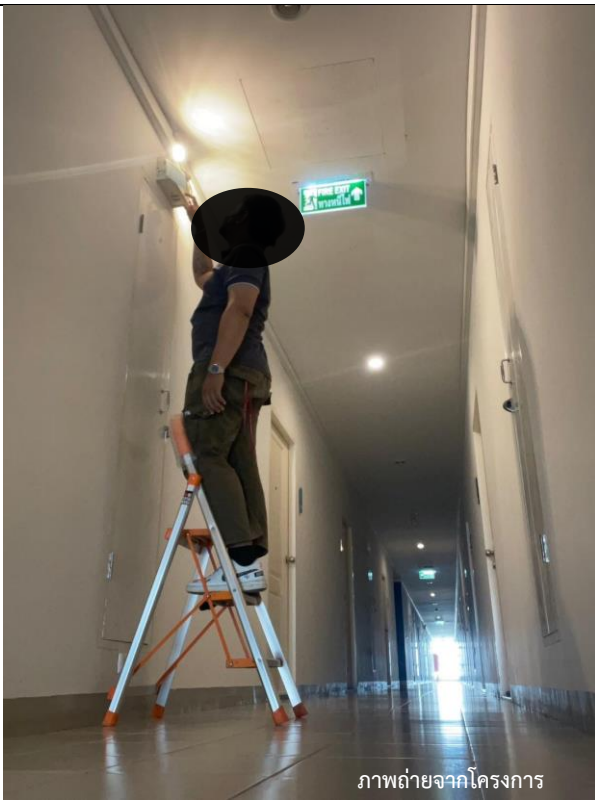
<p>ภาพถ่ายจากโครงการ</p>	
การตรวจสอบอุปกรณ์ระบบอัคคีภัย		
รูปที่ 2-15 การป้องกันอัคคีภัย (ต่อ)
