**รายงานผลการปฏิบัติตามมาตรการป้องกัน  
และแก้ไขผลกระทบสิ่งแวดล้อม  
และมาตรการติดตามตรวจสอบคุณภาพสิ่งแวดล้อม**

โครงการ Laguna Beach Resort Jomtien 2  
นิติบุคคล ลาгуน่า บีช รีสอร์ท จอมเทียน 2  
ถนนซอยเทพประสิทธิ์ 17 ตำบลหนองปรือ อำเภอบางละมุง จังหวัดชลบุรี  
ฉบับประจำเดือนมกราคม ถึงเดือนมิถุนายน พ.ศ. 2566  
(ระยะดำเนินการ)

**รายงานผลการปฏิบัติตามมาตรการป้องกันและแก้ไขผลกระทบสิ่งแวดล้อม  
และมาตรการติดตามตรวจสอบผลกระทบสิ่งแวดล้อม  
โครงการอาคารชุด Laguna Beach Resort Jomtien 2**

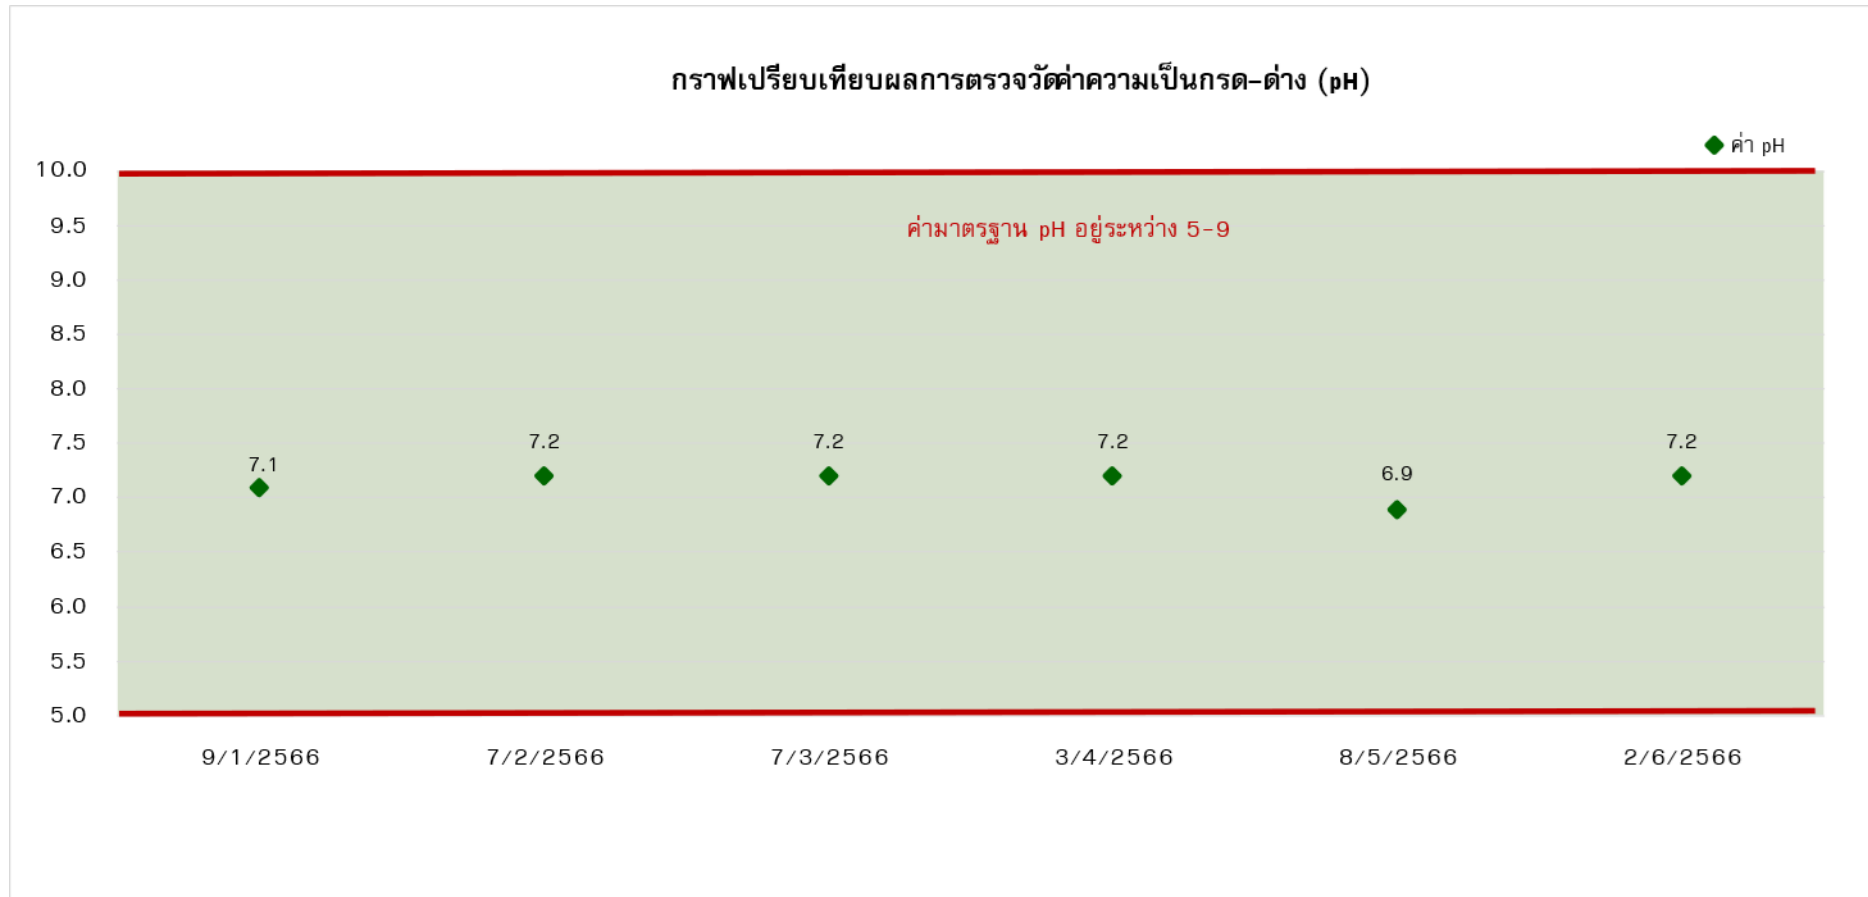
รูปที่ 4-1 กราฟเปรียบเทียบผลการตรวจวัดค่าความเป็นกรด-ด่าง (pH)

บริเวณบ่อพักน้ำสุดท้ายก่อนระบายออกสู่ท่อรับน้ำสาธารณะ
