ผลการติดตามตรวจสอบคุณภาพสิ่งแวดล้อม

จากมาตรการติดตามตรวจสอบคุณภาพสิ่งแวดล้อม โครงการ HALLMARK @ CHAENGWATTANA ของ นิติบุคคลอาคารชุด ฮอลล์มาร์ค แจ้งวัฒนะ ตามมาตรการฯ เห็นชอบของโครงการได้ระบุให้โครงการ ดำเนินการติดตามตรวจสอบคุณภาพสิ่งแวดล้อม ได้แก่ คุณภาพน้ำทิ้ง และน้ำสระว่ายน้ำ โดยเริ่มดำเนินการ ตรวจวัดคุณภาพน้ำทิ้งระหว่างเดือนมกราคม ถึงเดือนมิถุนายน พ.ศ. 2566 ซึ่งมีขอบเขตการดำเนินงาน ตรวจวัดคุณภาพสิ่งแวดล้อมดัง ตารางที่ 4-1 โดยสรุปการปฏิบัติตามมาตรการและผลการตรวจวัดคุณภาพ สิ่งแวดล้อมดังตารางที่ 4-2

ตารางที่ 4-2 ผลการปฏิบัติตามมาตรการติดตามตรวจสอบผลกระทบสิ่งแวดล้อม โครงการ HALLMARK @ CHAENGWATTANA (ระยะดำเนินการ) นิติบุคคลอาคารชุด ฮอลล์มาร์ค
แจ้งวัฒนะ ระหว่างเดือนมกราคม ถึงเดือนมิถุนายน พ.ศ. 2566

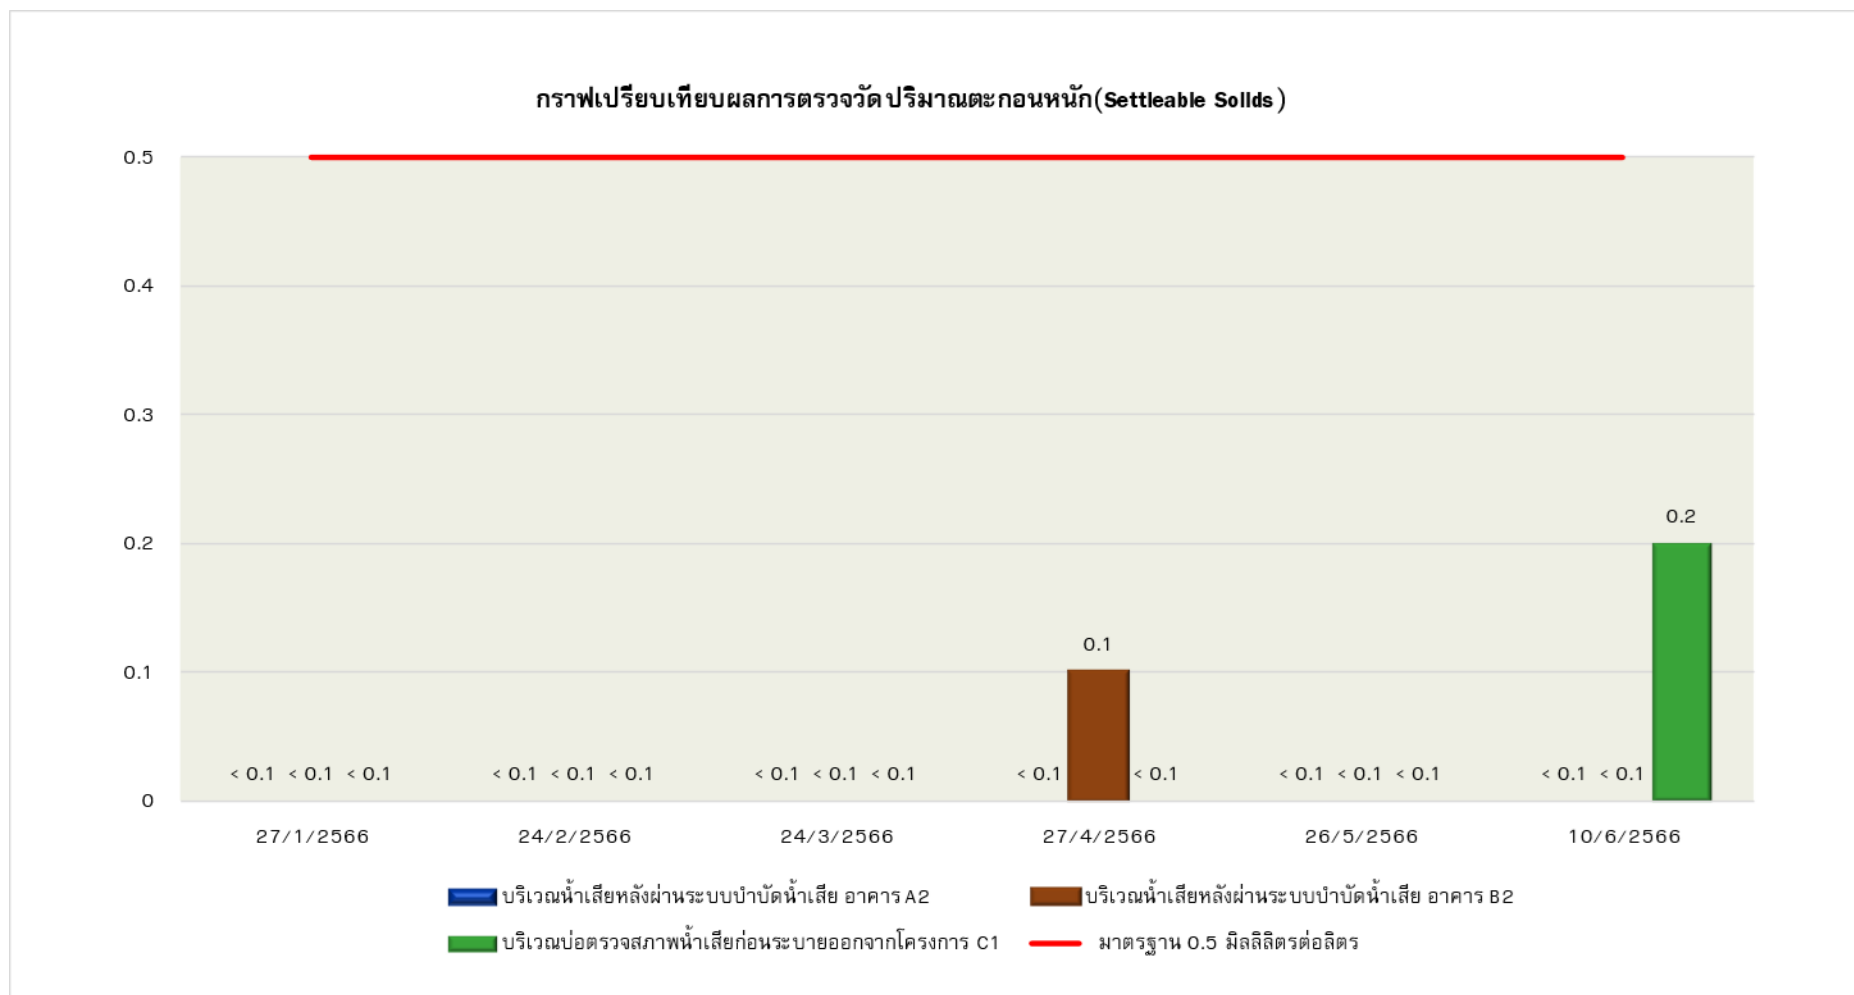
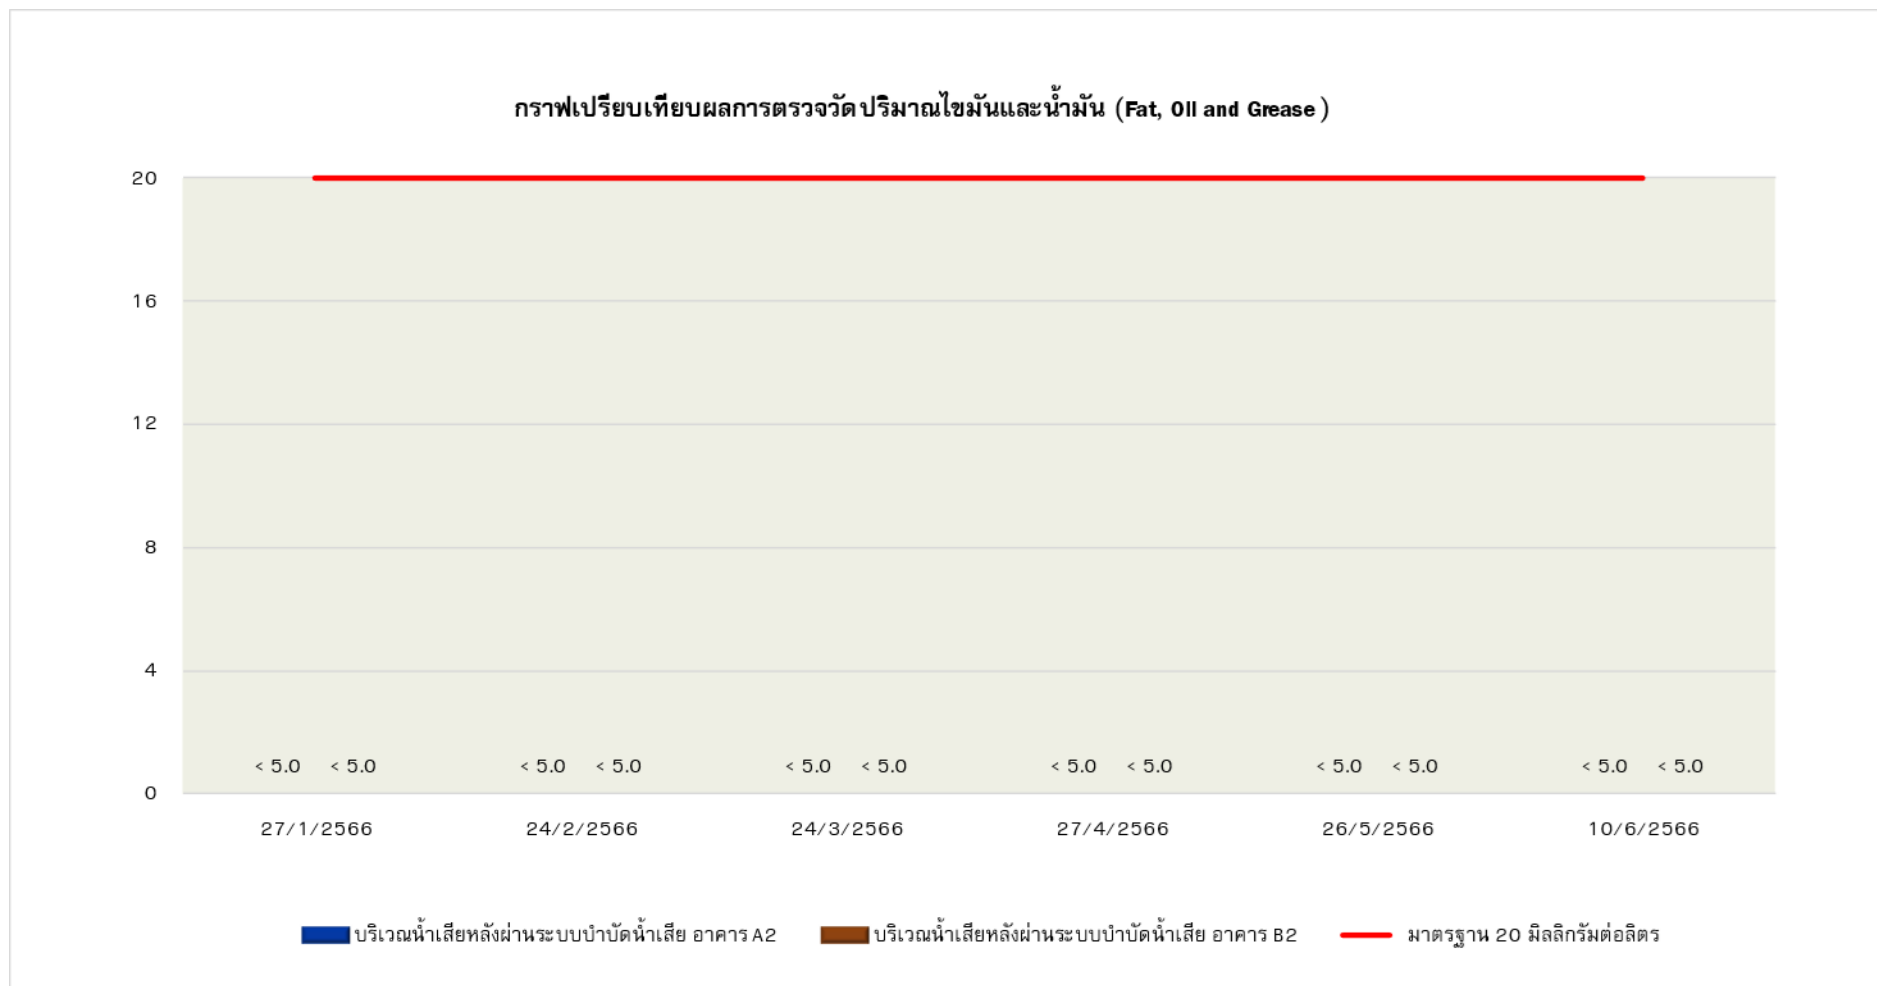
รูปที่ 4.1-1 กราฟเปรียบเทียบผลการตรวจวัดคุณภาพน้ำหลังผ่านระบบบำบัด อาคาร A2 และ B2 และน้ำก่อนระบายออกจากโครงการ C1

รูปที่ 4.1-1 (ต่อ) กราฟเปรียบเทียบผลการตรวจวัดคุณภาพน้ำหลังผ่านระบบบำบัด อาคาร A2 และ B2 และน้ำก่อนระบายออกจากโครงการ C1

จากการวิเคราะห์เมื่อเปรียบเทียบกับประกาศกระทรวงทรัพยากรธรรมชาติและสิ่งแวดล้อม เรื่อง กำหนดมาตรฐานควบคุมการระบายน้ำทิ้งจากอาคารบางประเภทและบางขนาด, อาคารประเภท ข ผลการตรวจสอบตั้งแต่เดือนมกราคม ถึงเดือนมิถุนายน พ.ศ. 2566 พบว่า ปริมาณบีโอดี ปริมาณสารละลายได้ทั้งหมด ปริมาณตะกอนหนัก ปริมาณซัลไฟด์ ปริมาณที่เคเอ็น และปริมาณน้ำมันและไขมัน มีค่าอยู่ในเกณฑ์ที่มาตรฐานกำหนด สำหรับค่าความเป็นกรด-ด่าง ในเดือนเมษายน พ.ศ. 2566 ปริมาณสารแขวนลอยทั้งหมด ในเดือนมกราคม พ.ศ. 2566 มีค่าเกินเกณฑ์ที่มาตรฐานกำหนด ส่วนปริมาณแบคทีเรียกลุ่มโคลิฟอร์มทั้งหมด ไม่สามารถเทียบกับมาตรฐานดังกล่าวได้ เนื่องจากไม่มีค่าที่มาตรฐานกำหนด

จากการวิเคราะห์เมื่อเปรียบเทียบกับประกาศกระทรวงทรัพยากรธรรมชาติและสิ่งแวดล้อม เรื่อง กำหนดมาตรฐานควบคุมการระบายน้ำทิ้งจากอาคารบางประเภทและบางขนาด, อาคารประเภท ข ผลการตรวจสอบตั้งแต่เดือนมกราคม ถึงเดือนมิถุนายน พ.ศ. 2566 พบว่า ปริมาณบีโอดี ปริมาณตะกอนหนัก ปริมาณสารละลายได้ทั้งหมด ปริมาณซัลไฟด์ ปริมาณที่เคเอ็น และปริมาณน้ำมันและไขมัน มีค่าอยู่ในเกณฑ์ที่มาตรฐานกำหนด สำหรับค่าความเป็นกรด-ด่าง ในเดือนเมษายน พ.ศ. 2566 ปริมาณสารแขวนลอยทั้งหมดในเดือนพฤษภาคมและเดือนมิถุนายน พ.ศ. 2566 มีค่าเกินเกณฑ์ที่มาตรฐานกำหนด ส่วนปริมาณแบคทีเรียกลุ่มโคลิฟอร์มทั้งหมดไม่สามารถเทียบกับมาตรฐานดังกล่าวได้ เนื่องจากไม่มีค่าที่มาตรฐานกำหนด

จากการวิเคราะห์เมื่อเปรียบเทียบกับประกาศกระทรวงทรัพยากรธรรมชาติและสิ่งแวดล้อม เรื่อง กำหนดมาตรฐานควบคุมการระบายน้ำทิ้งจากอาคารบางประเภทและบางขนาด, อาคารประเภท ข ผลการตรวจสอบตั้งแต่เดือนมกราคม ถึงเดือนมิถุนายน พ.ศ. 2566 พบว่า ค่าความเป็นกรด-ด่าง ปริมาณสารแขวนลอย ปริมาณตะกอนหนัก ปริมาณสารละลายได้ทั้งหมด ปริมาณซัลไฟด์ ปริมาณที่เคเอ็น และ ปริมาณน้ำมันและไขมันมีค่าอยู่ในเกณฑ์ที่มาตรฐานกำหนด สำหรับปริมาณบีโอดีในเดือนเมษายน พ.ศ. 2566 มีค่าเกินเกณฑ์ที่มาตรฐานกำหนด ส่วนปริมาณแบคทีเรียกลุ่มโคลิฟอร์มทั้งหมดไม่สามารถเทียบกับมาตรฐานดังกล่าวได้ เนื่องจากไม่มีค่าที่มาตรฐานกำหนด

- ควรมีการซ่อมบำรุงดูแลระบบอย่างเป็นประจำ
- ควรเพิ่มเวลาให้น้ำทิ้งในบ่อพักน้ำทิ้งตกตะกอนก่อนที่จะปล่อยออกสู่ภายนอก
- เร่งการตกตะกอนด้วยสารส้ม การเติมสารตกผลึก เช่น โซดาไฟ ปูนขาว เป็นต้นโดยเติมสารในสัดส่วนที่เหมาะสม เพื่อควบคุมค่าความเป็นกรด-ด่างไม่ให้เกินเกณฑ์มาตรฐาน
- ควรมีตะแกรงดักขยะแบบหยาบและแบบละเอียดบริเวณรางระบายน้ำทิ้ง เพื่อกรองปริมาณขยะ เศษหิน ดิน ทรายนก่อนปล่อยลงสู่บ่อพักน้ำทิ้งหรือระบบบำบัดน้ำเสียและหมั่นตรวจสอบปริมาณขยะ เศษหิน ดิน ทรายน และดักทิ้งตามความเหมาะสม
