รายงานผลการปฏิบัติตามมาตรการป้องกัน
และแก้ไขผลกระทบสิ่งแวดล้อม
และมาตรการติดตามตรวจสอบคุณภาพสิ่งแวดล้อม

โครงการ เอสเซ้นท์ วิลล์ สุราษฎร์ธานี

ฉบับประจำเดือนมกราคม ถึง มิถุนายน พ.ศ. 2566

ระยะก่อสร้าง

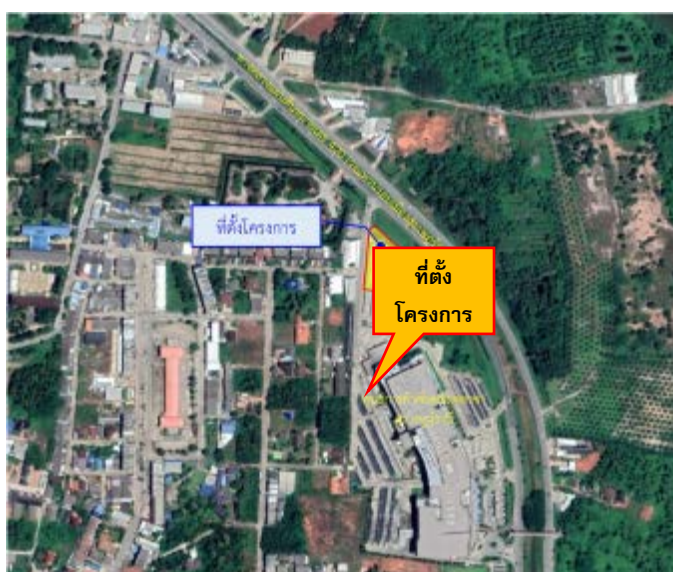
รูปที่ 2-1 ที่ตั้งโครงการ

โครงการ เอสเซ้นท์ วิลล์ สุราษฎร์ธานี ของ บริษัท เซ็นทรัลพัฒนา เรชชีเด็นซ์ จำกัด ตั้งอยู่ที่ทางหลวงแผ่นดินหมายเลข 420 (วงแหวนรอบเมืองสุราษฎร์ธานี) ตำบลวัดประดู่ อำเภอเมืองสุราษฎร์ธานี จังหวัดสุราษฎร์ธานี อยู่ในเขตผังเมืองรวมตามกฎหมายกระทรวงให้ใช้บังคับผังเมืองรวมสุราษฎร์ธานี พ.ศ.2556 โครงการประกอบด้วยอาคารชุดพักอาศัย สูง 26 ชั้น จำนวน อาคาร มีจำนวนห้องชุดพักอาศัย 459 ห้อง ความสูง 90.35 เมตร มีพื้นที่อาคารรวมเท่ากับพื้นที่อาคารที่คิดอัตราส่วนกับพื้นที่ดินเท่ากับ 3,800 ตารางเมตร

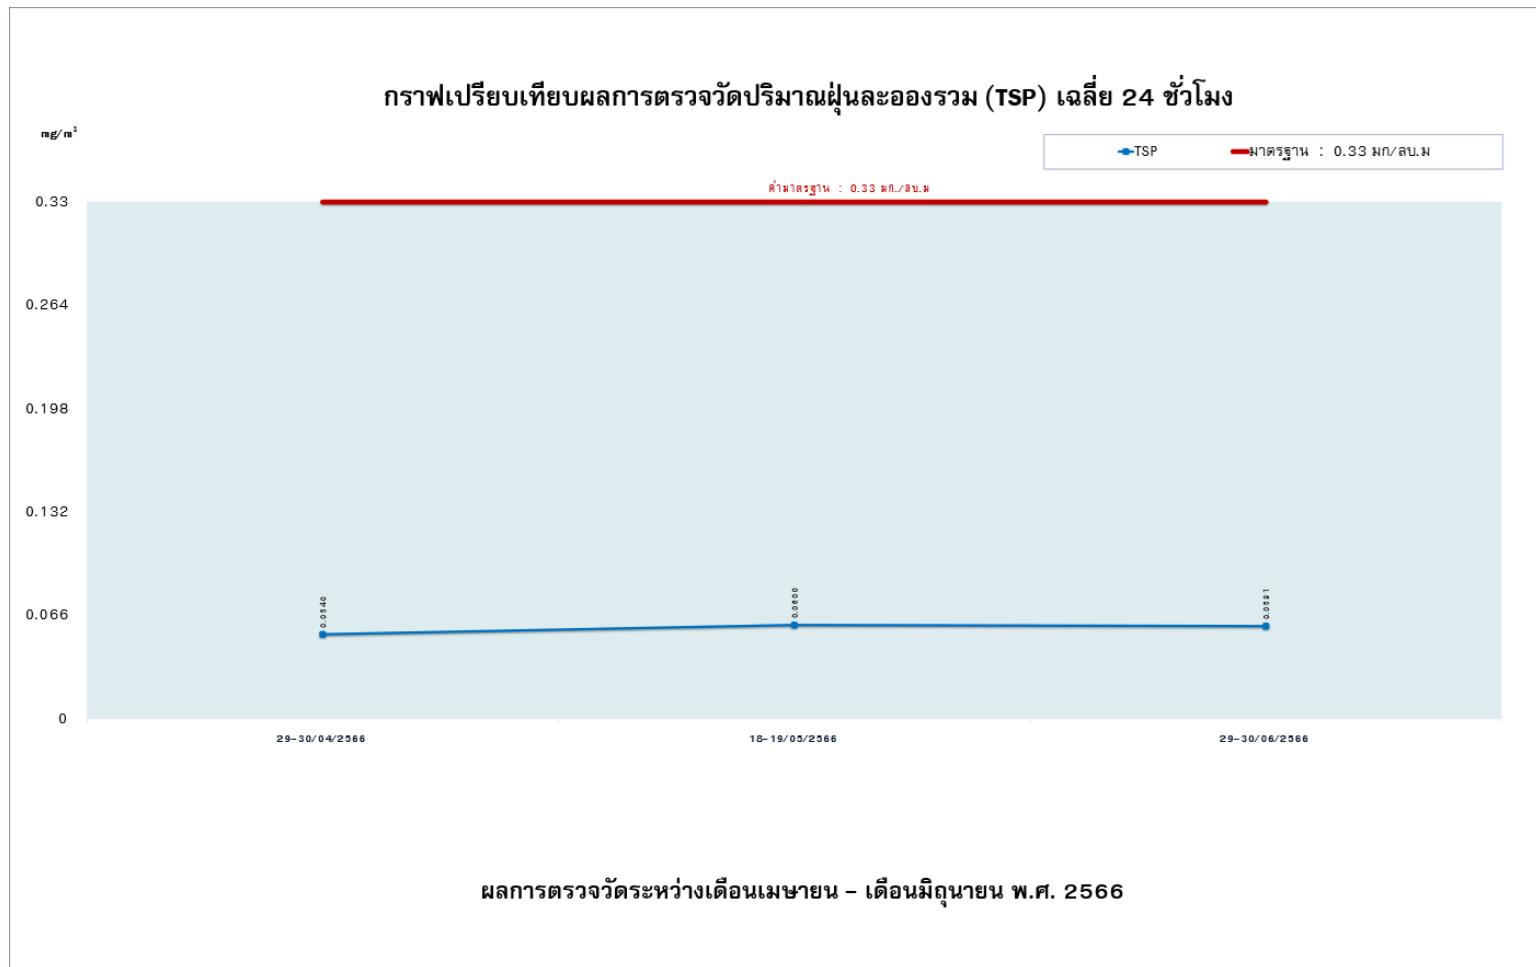
รูปที่ 4-4 กราฟเปรียบเทียบผลการตรวจวัดปริมาณฝุ่นละอองรวม(TSP) เฉลี่ย 24 ชั่วโมง บริเวณโครงการ
ระหว่าง เดือนเมษายน-เดือนมิถุนายน 2566

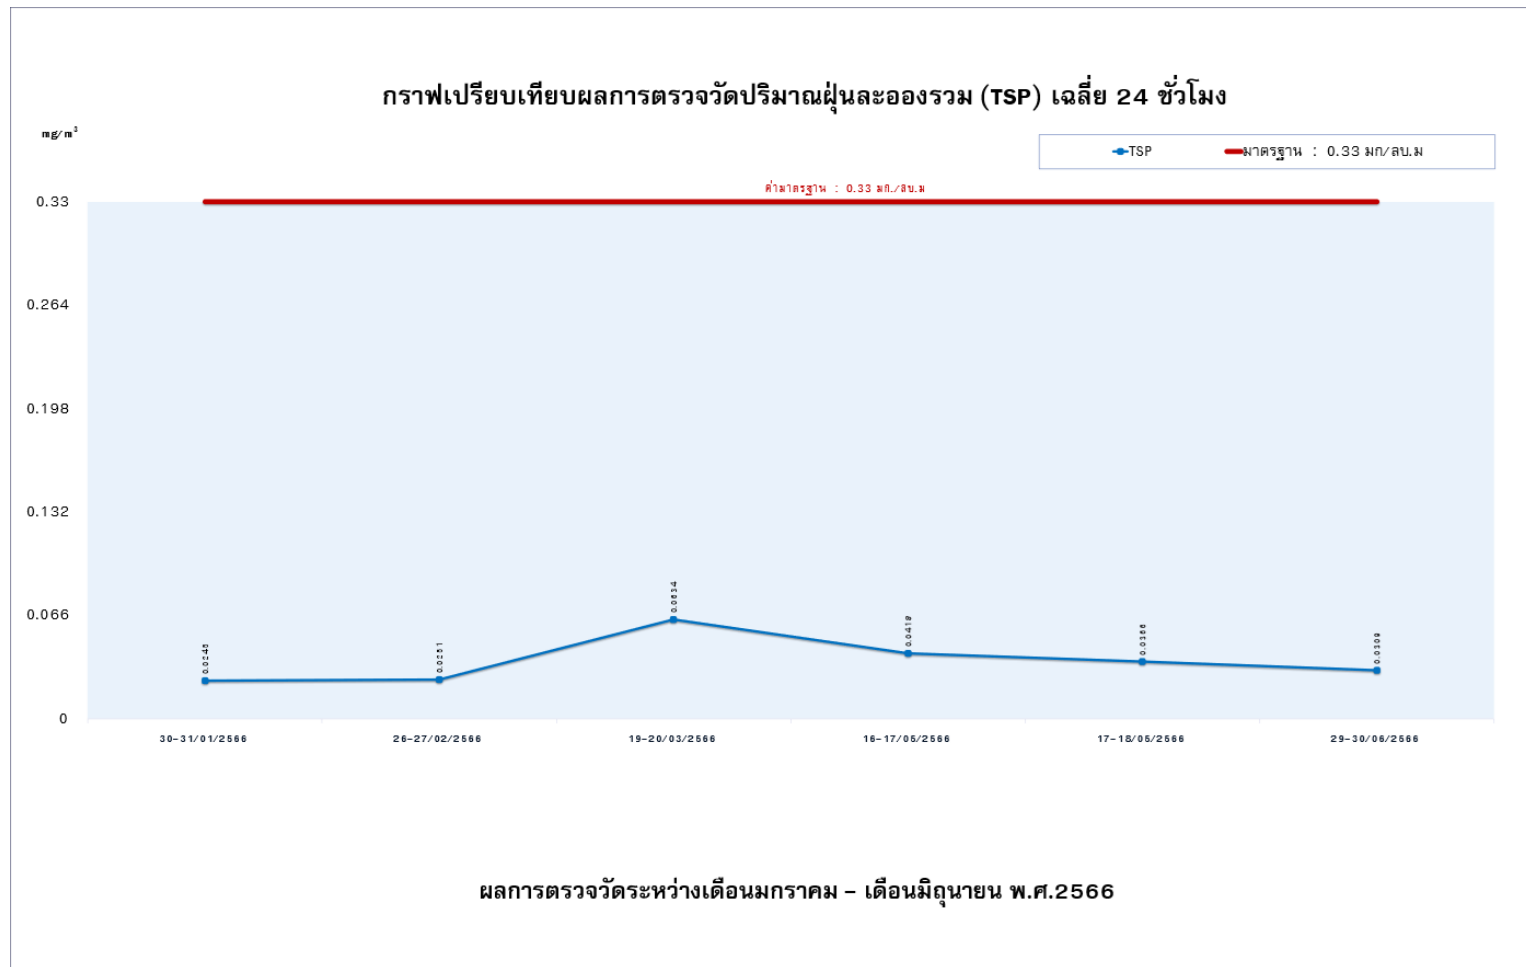
รูปที่ 4-9 กราฟเปรียบเทียบผลการตรวจวัดปริมาณฝุ่นละอองรวม(TSP) เฉลี่ย 24 ชั่วโมง บริเวณหมู่บ้านธนวรรณ

ระหว่าง เดือนมกราคม -เดือนมิถุนายน 2566

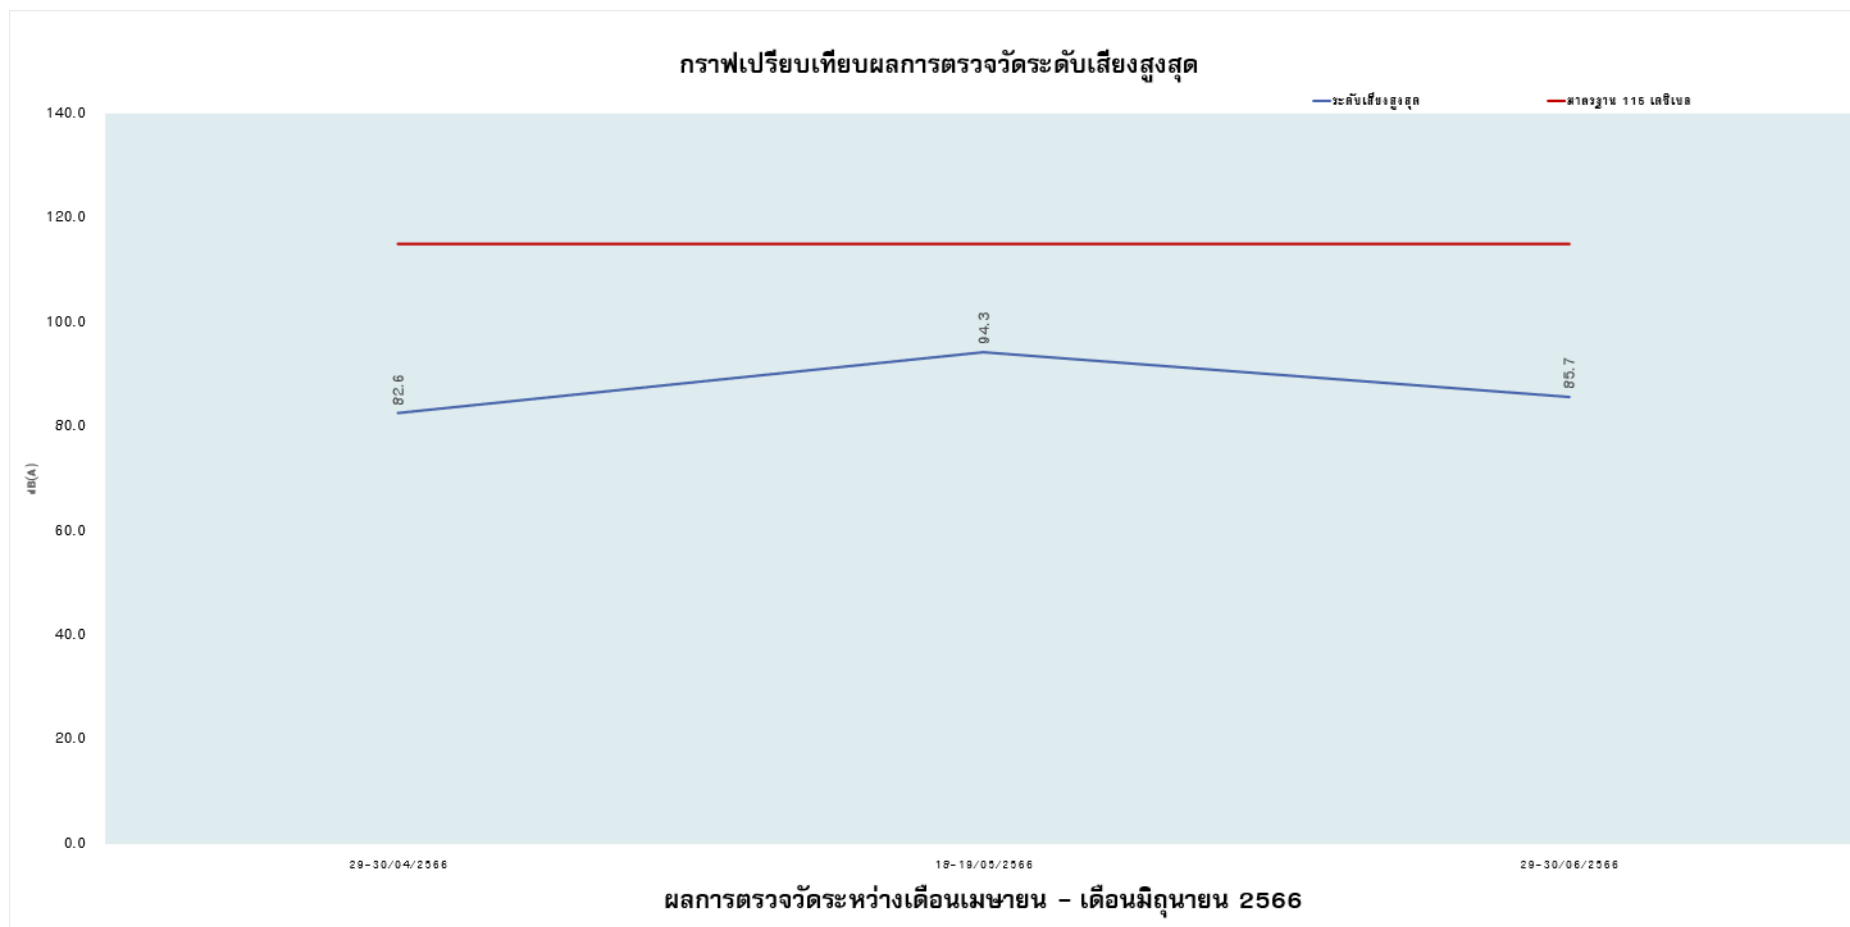
รูปที่ 4-29 กราฟเปรียบเทียบผลการตรวจวัดระดับเสียงสูงสุด บริเวณพื้นที่โครงการ
ระหว่างเดือนเมษายน - เดือนมิถุนายน 2566

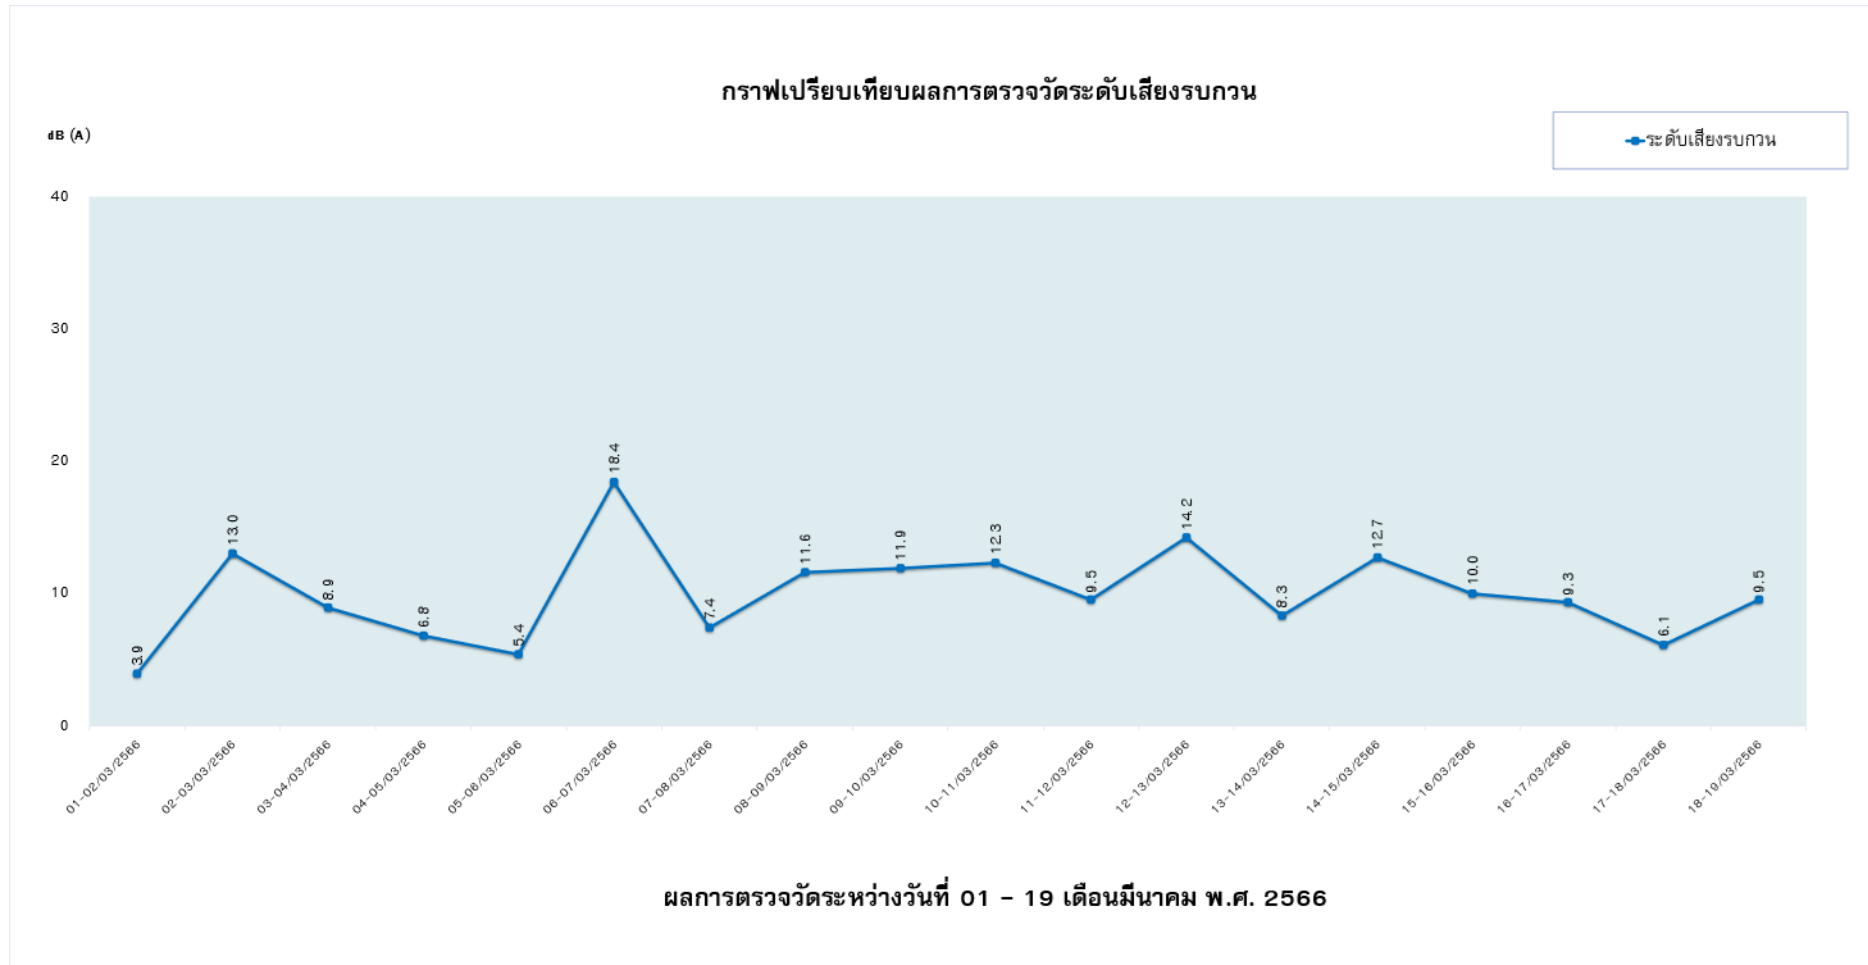
รูปที่ 4-32 กราฟเปรียบเทียบผลการตรวจวัดระดับเสียงรบกวน บริเวณพื้นที่โครงการ

ระหว่างวันที่ 01 - 01 เดือนมีนาคม 2566

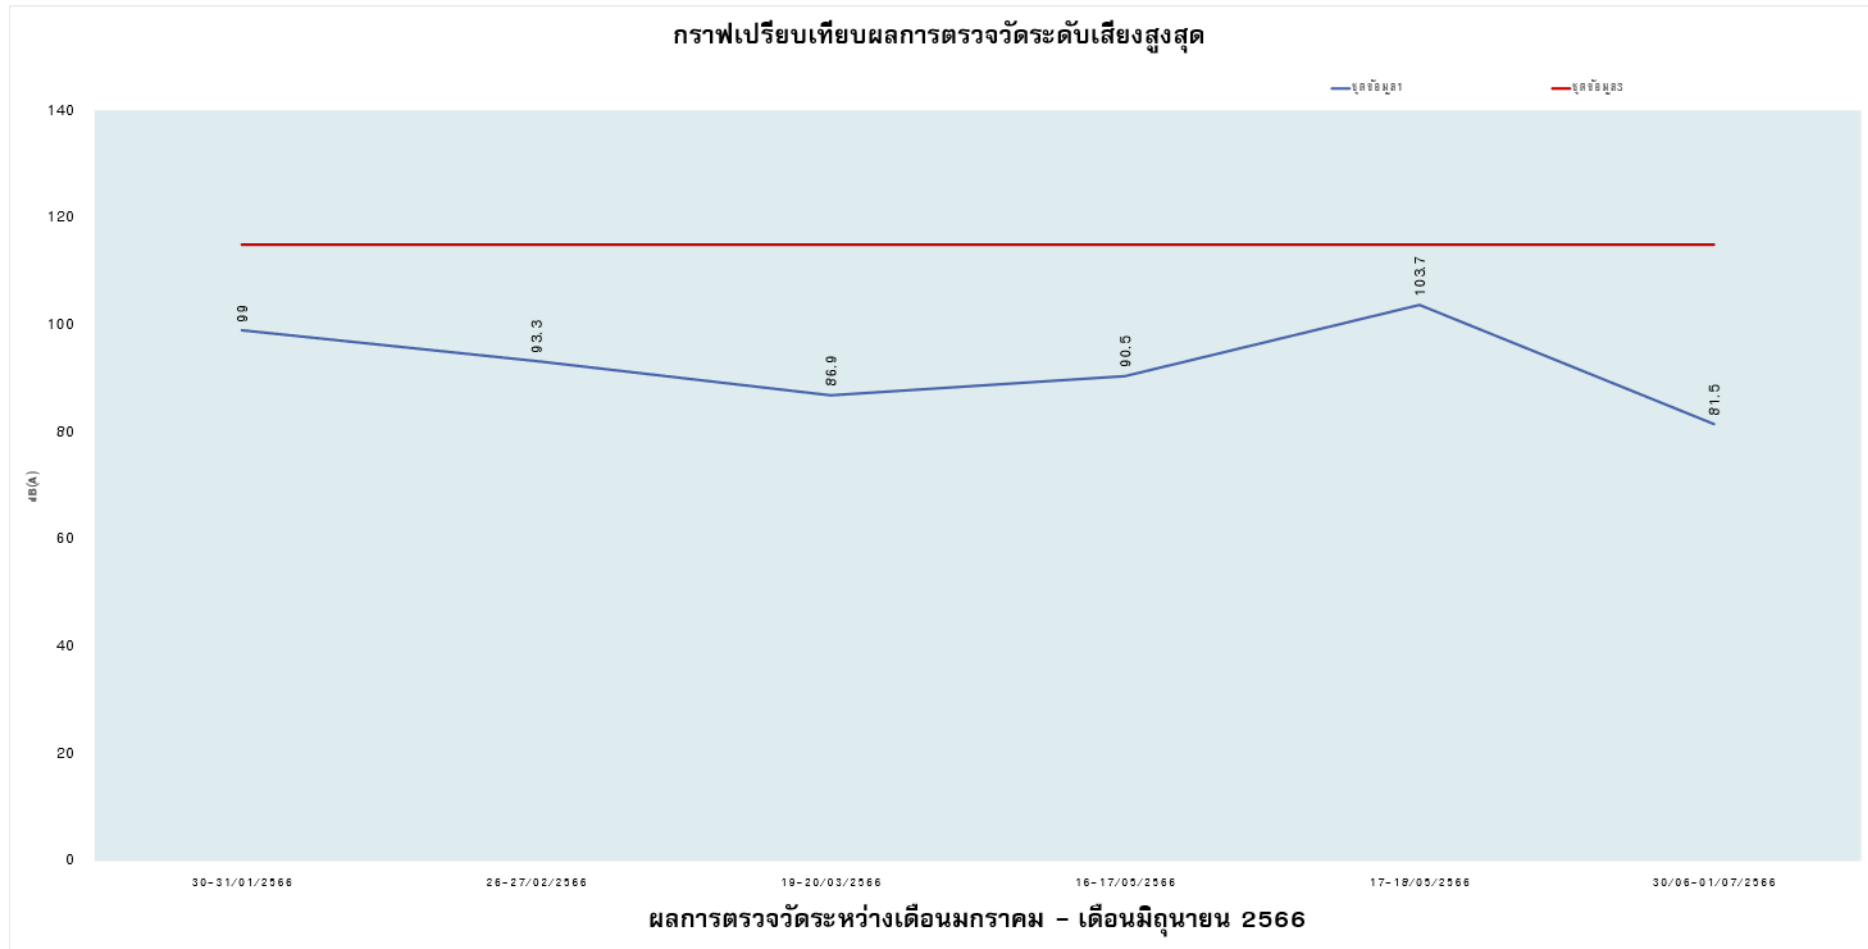
รูปที่ 4-35 กราฟเปรียบเทียบผลการตรวจวัดระดับเสียงสูงสุด บริเวณหมู่บ้านธนวรรณ

ระหว่างวันเดือนมกราคม - เดือนมิถุนายน 2566

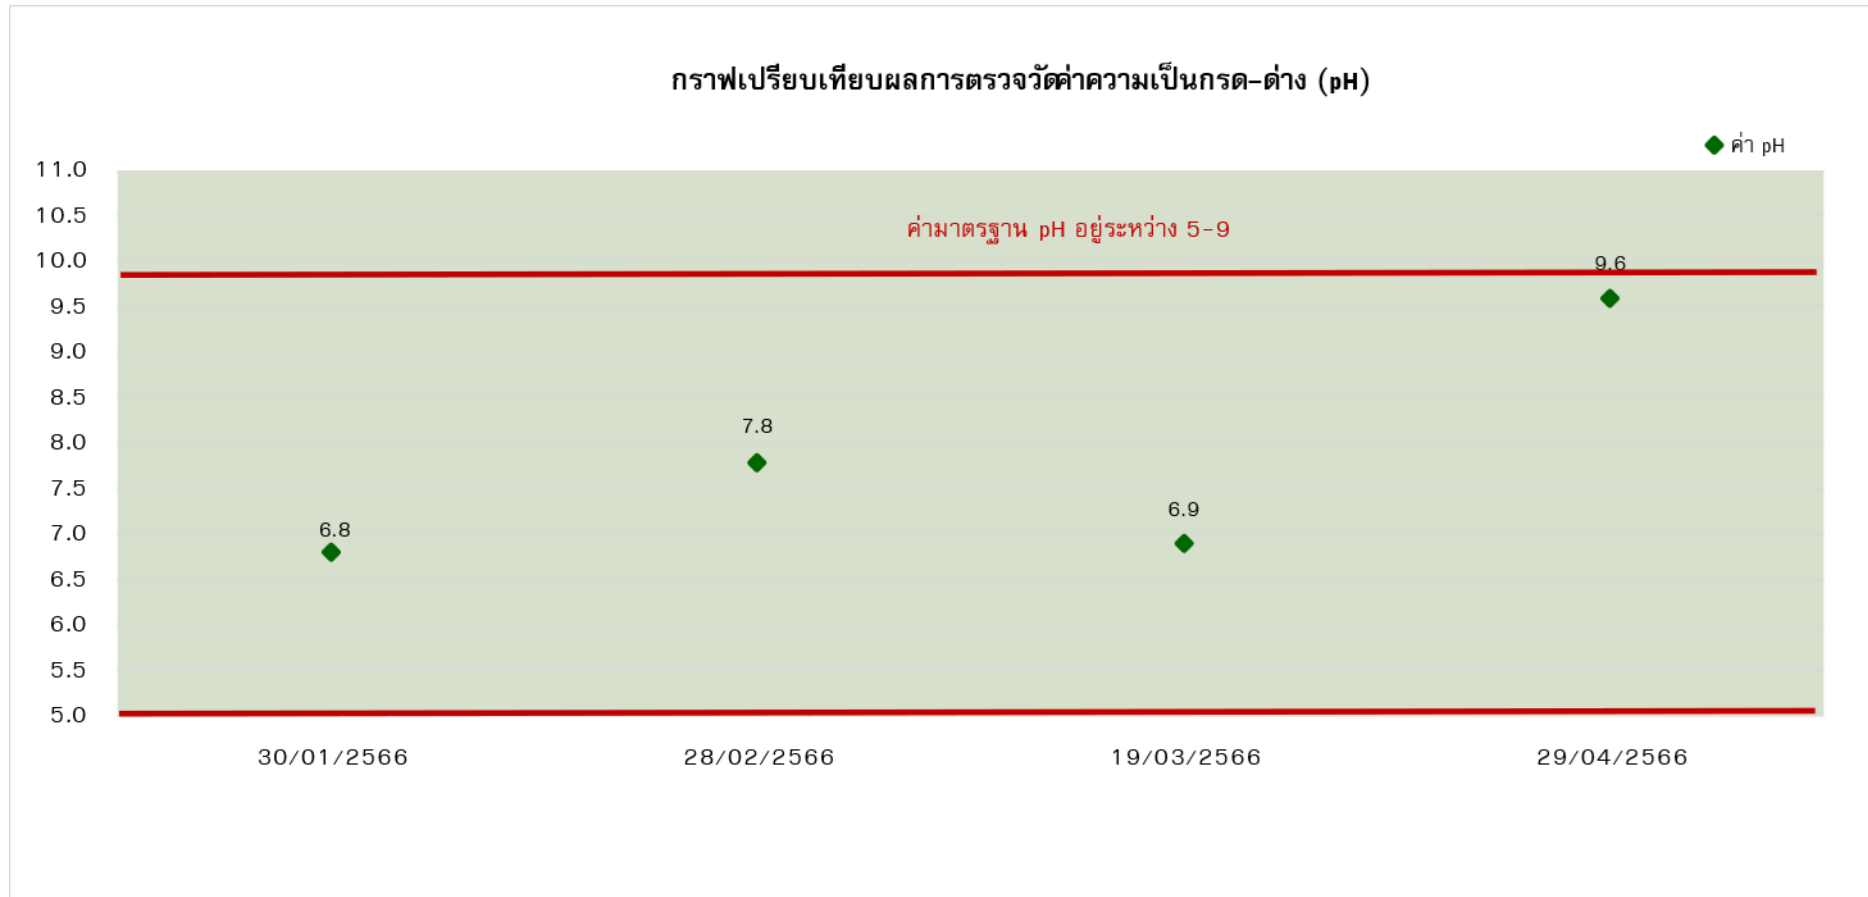
รูปที่ 4-37 กราฟเปรียบเทียบผลการตรวจวัดค่าความเป็นกรด-ด่าง (pH)

บริเวณบ่อพักน้ำสุดท้ายก่อนระบายออกสู่คูริมหางหลวงแผ่นดินหมายเลข 420

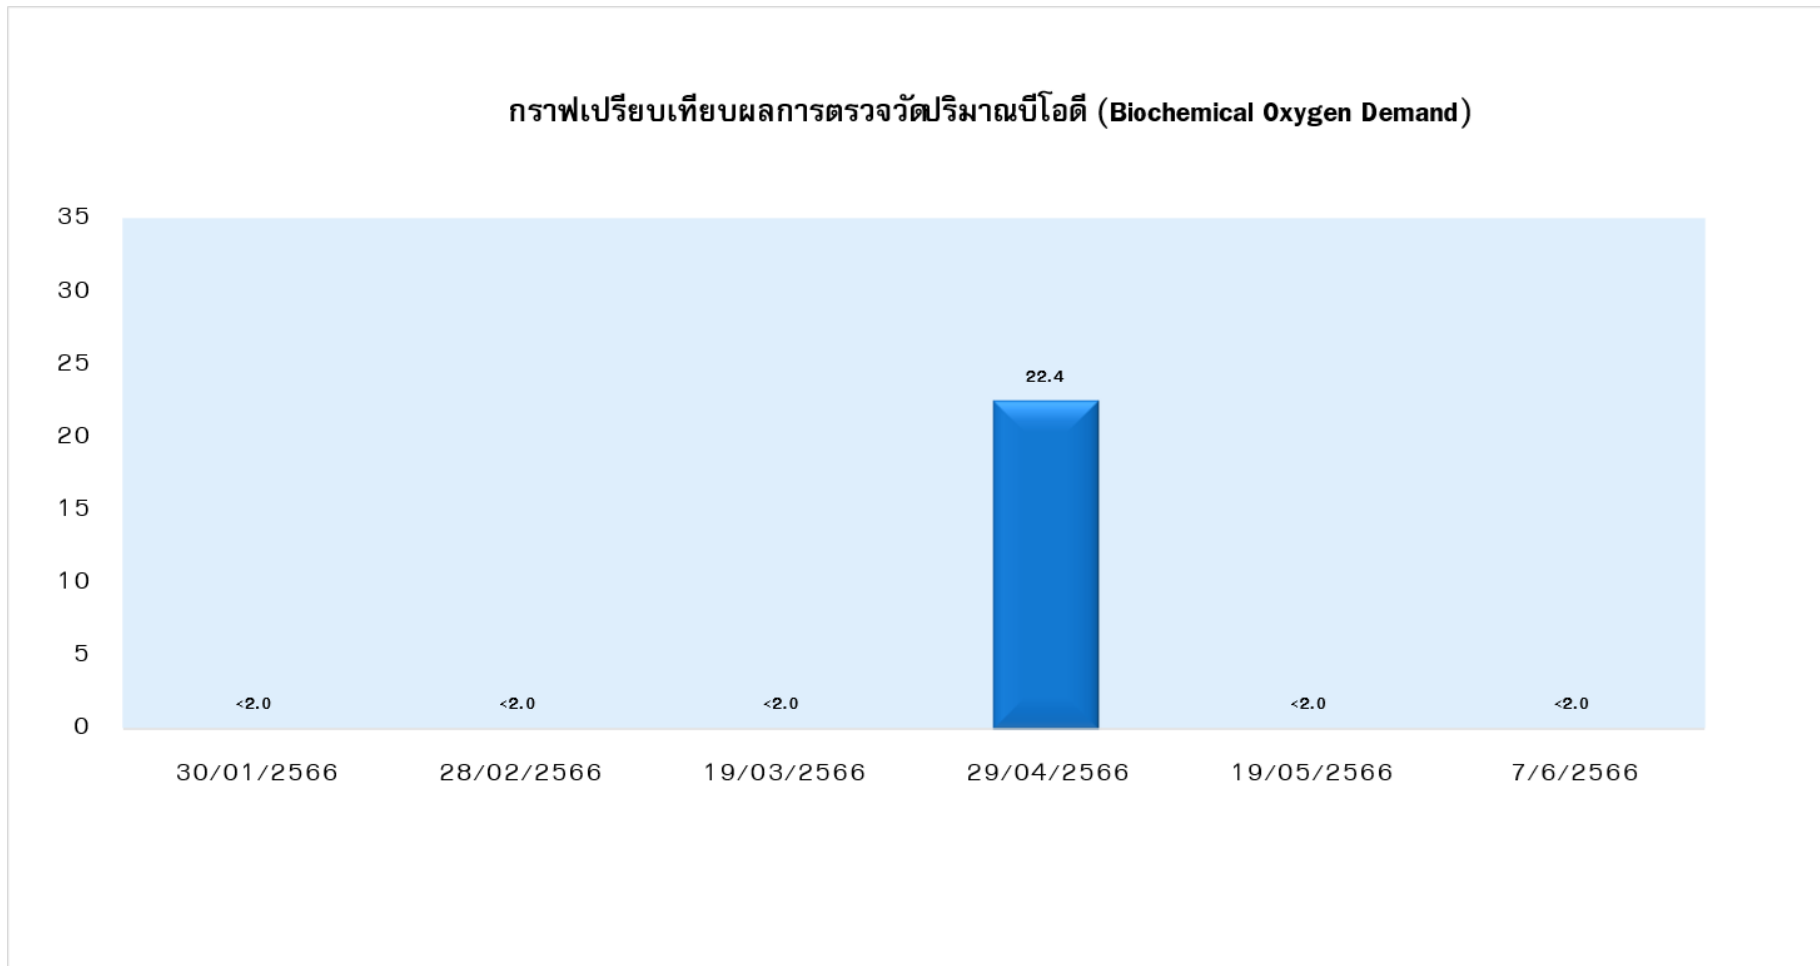
รูปที่ 4-38 กราฟเปรียบเทียบผลการตรวจวัดปริมาณบีโอดี (Biochemical Oxygen Demand)

บริเวณบ่อพักน้ำสุดท้ายก่อนระบายออกสู่คูริมหาดหลวงแผ่นดินหมายเลข 420
