บทที่ 5

การปฏิบัติตามมาตรการติดตามตรวจสอบผลกระทบสิ่งแวดล้อม

ตารางที่ 5-1 แผนการติดตามตรวจสอบผลกระทบสิ่งแวดล้อม โครงการทางหลวงหมายเลข 348 อ.ปะคำ-อ.นางรอง จ.บุรีรัมย์ ระยะดำเนินการและบำรุงรักษา

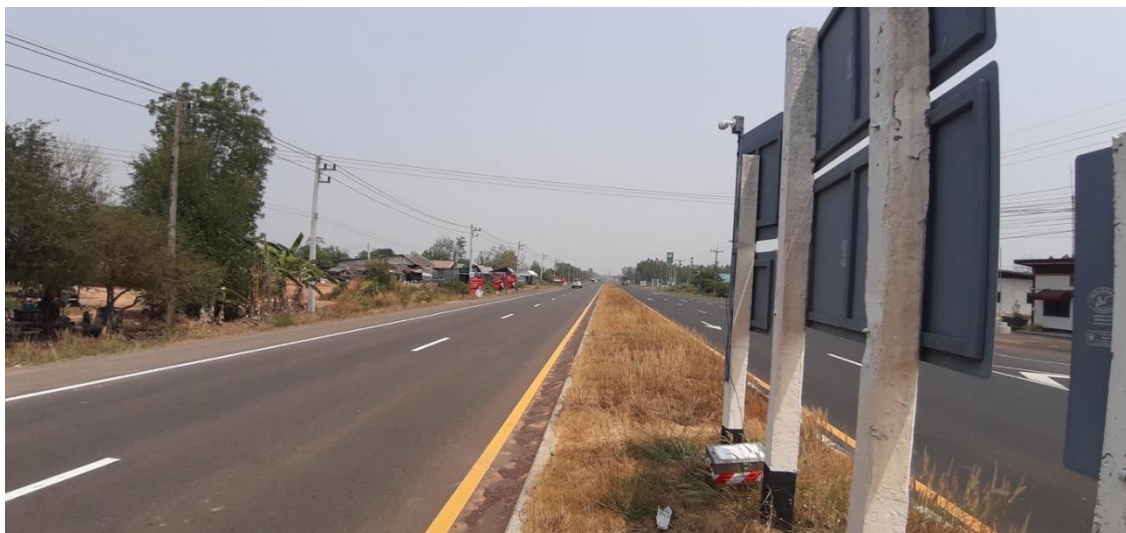
รูปที่ 5-6 จุดตรวจสอบบริเวณทางหลวงหมายเลข 348
ถนนทางหลวงชนบท บร. 2118 (บ้านหนองเตียน-บ้านหนองไทร) กม.127+050

สถานีที่ 2 ถนนทางหลวงชนบท บร. 2118 (บ้านหนองเตียน-บ้านหนองไทร บริเวณ กม.127+050) พบว่าถนนทางหลวงชนบท บร. 2118 กม.127+050 ในวันหยุดปริมาณจราจรขาเข้าเฉลี่ย 7,426 คัน/24 ชั่วโมง ปริมาณจราจรรายชั่วโมงสูงสุดช่วงเวลา 12.40-13.40 น. เท่ากับ 566 คัน/ชั่วโมง โดยมีปริมาณจราจร คิดเป็นร้อยละ 7.62 ของปริมาณจราจร 24 ชั่วโมง ปริมาณจราจรขาออกเฉลี่ย 8,091 คัน/24 ชั่วโมง ปริมาณจราจรรายชั่วโมงสูงสุดช่วงเวลา 14.40-15.40 น. เท่ากับ 614 คัน/ชม. โดยมีปริมาณจราจร คิดเป็นร้อยละ 7.59 ของปริมาณจราจร 24 ชั่วโมง ในช่วงวันธรรมดา พบว่า ปริมาณจราจรขาเข้าเฉลี่ย 10,586 คัน/24 ชั่วโมง ปริมาณจราจรรายชั่วโมงสูงสุด ในช่วงเวลา 06.40-07.40 น. เท่ากับ 788 คัน/ชม. โดยมีปริมาณจราจร คิดเป็นร้อยละ 7.81 ของปริมาณจราจร 24 ชั่วโมง ปริมาณจราจรขาออกเฉลี่ย 10,994 คัน/24 ชั่วโมง ปริมาณจราจรรายชั่วโมงสูงสุด ในช่วงเวลา 14.40-15.40 น. เท่ากับ 849 คัน/ชม. โดยมีปริมาณจราจร คิดเป็นร้อยละ 7.72 ของปริมาณจราจร 24 ชั่วโมง

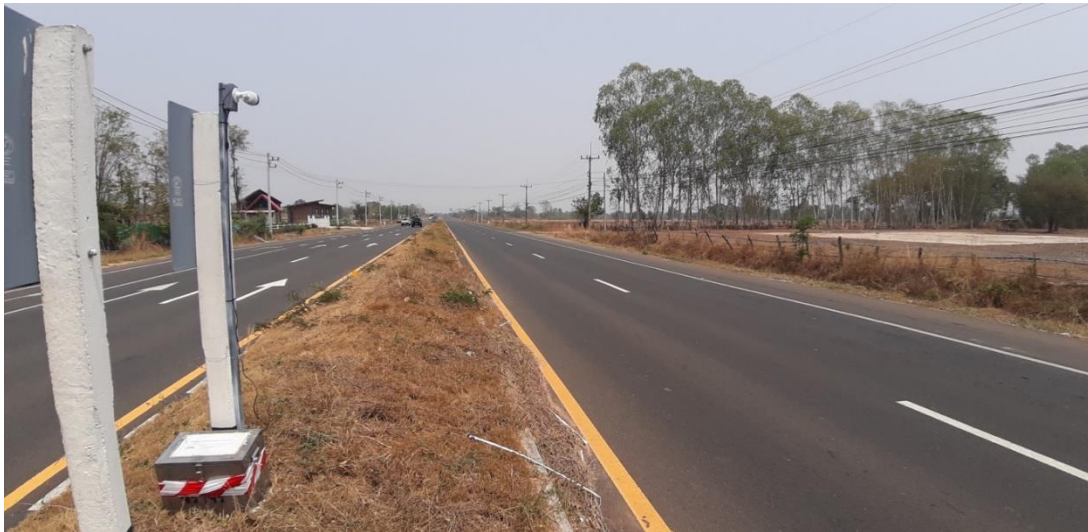
รูปที่ 5-7 จุดตรวจสอบบริเวณทางหลวงหมายเลข 348 ถนนทางหลวงชนบท บร. 3020
แยกทางหลวงหมายเลข 348 บ้านโนนสุวรรณ กม.127+900

สถานีที่ 3 ทางหลวงชนบท บร. 3020 (แยกทางหลวงหมายเลข 348 – บ้านโนนสุวรรณ กม.127+900) พบว่าทางหลวงชนบท บร. 3020 กม.127+900 ในวันหยุดปริมาณจราจรขาเข้าเฉลี่ย 7,307 คัน/24 ชั่วโมง ปริมาณจราจรรายชั่วโมงสูงสุดช่วงเวลา 06.40 – 07.40 น. เท่ากับ 561 คัน/ชั่วโมง โดยมีปริมาณจราจร คิดเป็นร้อยละ 7.68 ของปริมาณจราจร 24 ชั่วโมง ปริมาณจราจรขาออกเฉลี่ย 8,128 คัน/24 ชั่วโมง 06.40 – 07.40 น. เท่ากับ 627 คัน/ชั่วโมง โดยมีปริมาณจราจร คิดเป็นร้อยละ 7.71 ของปริมาณจราจร 24 ชั่วโมง ในช่วงวันธรรมดา พบว่า ปริมาณจราจรขาเข้าเฉลี่ย 10,373 คัน/24 ชั่วโมง ปริมาณจราจรรายชั่วโมงสูงสุด ในช่วงเวลา 06.30-07.30 น. เท่ากับ 843 คัน/ชม. โดยมีปริมาณจราจร คิดเป็นร้อยละ 8.13 ของปริมาณจราจร 24 ชั่วโมง ปริมาณจราจรขาออกเฉลี่ย 11,118 คัน/24 ชั่วโมง ปริมาณจราจรรายชั่วโมงสูงสุด ในช่วงเวลา 06.40-07.40 น. เท่ากับ 835 คัน/ชม. โดยมีปริมาณจราจร คิดเป็นร้อยละ 7.51 ของปริมาณจราจร 24 ชั่วโมง โดยปริมาณจราจร

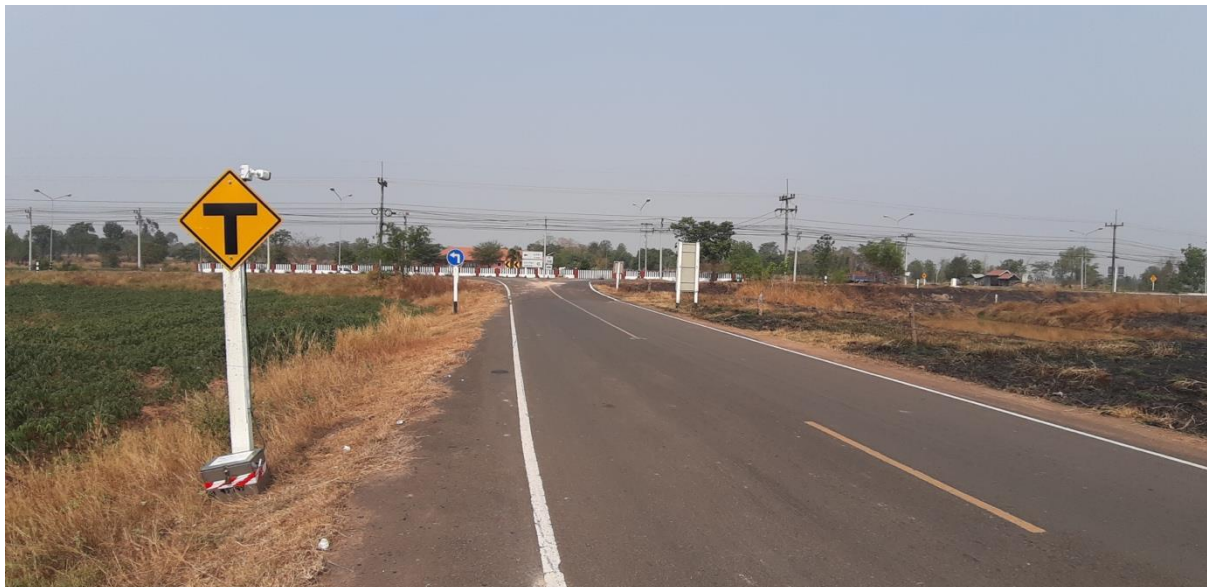
รูปที่ 5-11 จุดติดตามตรวจสอบบริเวณจุดตัดถนนทางหลวงหมายเลข 348
กับถนนโครงข่ายท้องถิ่น ถนนโครงข่ายท้องถิ่นถนนทางหลวงชนบท บร. 3020 กม.127+900

สถานีที่ 4 ถนนโครงข่ายท้องถิ่นถนนทางหลวงชนบท บร. 3020 (แยกทางหลวงหมายเลข 348 – บ้านโนนสุวรรณ) กม.127+900 พบว่าปริมาณจราจรขาเข้าช่วงวันหยุดเฉลี่ย 1,355 คัน/24 ชั่วโมง ปริมาณจราจรรายชั่วโมงสูงสุดในช่วงเวลา 06:40-07:40 น. เท่ากับ 130 คัน/ชั่วโมง โดยมีปริมาณจราจร คิดเป็นร้อยละ 9.59 ของปริมาณจราจร 24 ชั่วโมง ปริมาณจราจรขาออกช่วงวันหยุดเฉลี่ย 1,463 คัน/24 ชั่วโมง ปริมาณจราจรรายชั่วโมงสูงสุดในช่วงเวลา 09:40-10:40 น. เท่ากับ 149 คัน/ชั่วโมง โดยมีปริมาณจราจร คิดเป็นร้อยละ 10.18 ของปริมาณจราจร 24 ชั่วโมง ในช่วงวันธรรมดา ปริมาณจราจรขาเข้าเฉลี่ย 1,652 คัน/24 ชั่วโมง ปริมาณจราจรรายชั่วโมงสูงสุดในช่วงเวลา 10:40-11:40 น. เท่ากับ 162 คัน/ชั่วโมง โดยมีปริมาณจราจร คิดเป็นร้อยละ 9.81 ของปริมาณจราจร 24 ชั่วโมง ปริมาณจราจรขาออกเฉลี่ย 1,700 คัน/24 ชั่วโมง ปริมาณจราจรรายชั่วโมงสูงสุดในช่วงเวลา 13:40-14:40 น. เท่ากับ 149 คัน/ชั่วโมง โดยมีปริมาณจราจร คิดเป็นร้อยละ 8.76 ของปริมาณจราจร 24 ชั่วโมง

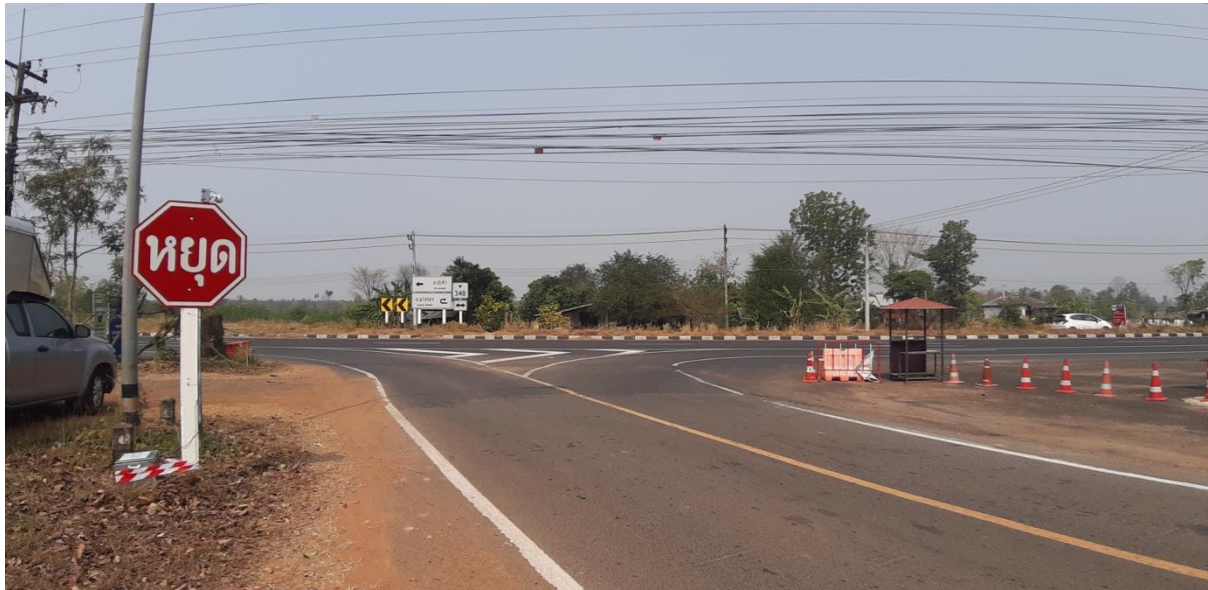
**รูปที่ 5-12 จุดติดตามตรวจสอบบริเวณจุดตัดถนนทางหลวงหมายเลข 348กับถนนโครงข่ายท้องถิ่น
ถนนโครงข่ายท้องถิ่นถนนทางหลวงชนบท บร. 3069 กม.128+960**

สถานีที่ 5 ถนนโครงข่ายท้องถิ่นถนนทางหลวงชนบท บร. 3069 กม.128+960 พบว่าปริมาณจราจรขาเข้าช่วงวันหยุดเฉลี่ย 362 คัน/24 ชั่วโมง ปริมาณจราจรรายชั่วโมงสูงสุดในช่วงเวลา 08:10 - 08:10 เท่ากับ 38 คัน/ชม. โดยมีปริมาณจราจร คิดเป็นร้อยละ 10.50 ของปริมาณจราจร 24 ชั่วโมง ปริมาณจราจรขาออกช่วงวันหยุดเฉลี่ย 421 คัน/24 ชั่วโมง) ปริมาณจราจรรายชั่วโมงสูงสุดในช่วงเวลา 06:40 - 07:40 เท่ากับ 54 คัน/ชม. โดยมีปริมาณจราจร คิดเป็นร้อยละ 12.83 ของปริมาณจราจร 24 ชั่วโมง ในช่วงวันธรรมดา ปริมาณจราจรขาเข้าเฉลี่ย 452 คัน/24 ชั่วโมง ปริมาณจราจรรายชั่วโมงสูงสุดในช่วงเวลา 06:30 - 07:30 เท่ากับ 55 คัน/ชม. โดยมีปริมาณจราจร คิดเป็นร้อยละ 12.17 ของปริมาณจราจร 24 ชั่วโมง ปริมาณจราจรขาออกเฉลี่ย 476 คัน/24 ชั่วโมง ปริมาณจราจรรายชั่วโมงสูงสุดในช่วงเวลา 14:40-15:40 น. เท่ากับ 56 คัน/ชั่วโมง โดยมีปริมาณจราจร คิดเป็นร้อยละ 11.76 ของปริมาณจราจร 24 ชั่วโมง

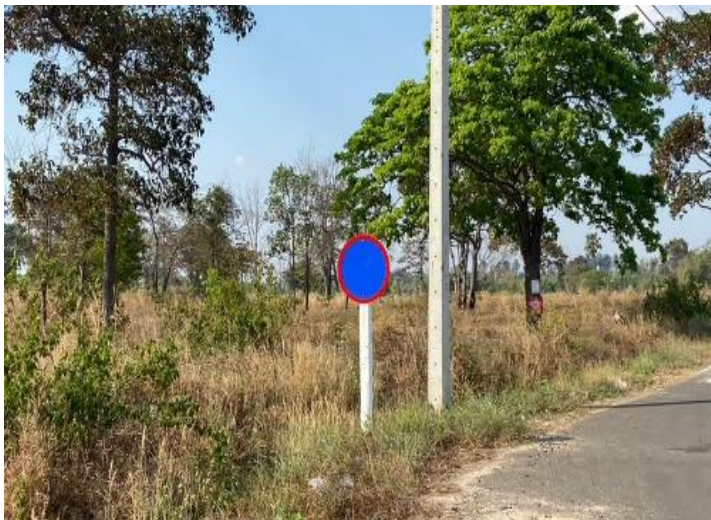
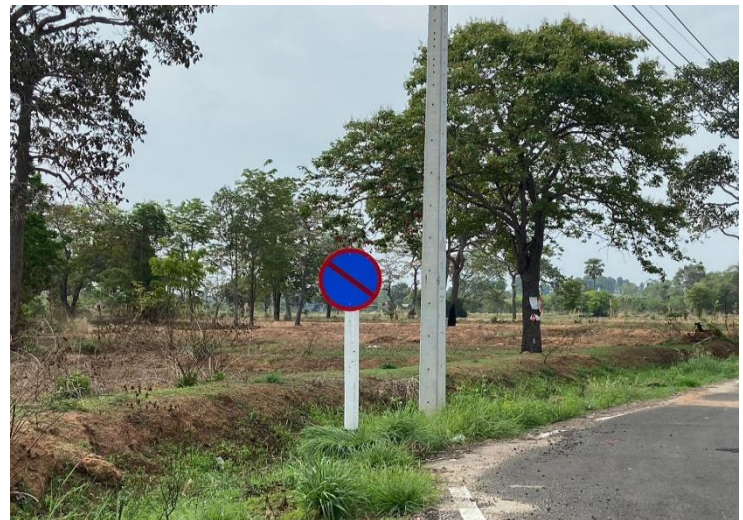
รูปที่ 5-25 ป้ายสัญลักษณ์จราจรบริเวณ กม.121+800

พบว่าสภาพถนนอยู่ในสภาพดี ไม่มีการชำรุดของสภาพถนน อย่างไรก็ตาม จากการติดตามในเดือน เมษายน พ.ศ. 2566 พบว่าสภาพป้ายจราจรที่มีการชำรุดบริเวณ กม.121+800 อย่างไรก็ตาม ในปัจจุบันหมวดทางหลวงนางรองได้แก้ไขป้ายจราจรดังกล่าวเป็นที่เรียบร้อยแล้วเมื่อวันที่ 25 เมษายน พ.ศ. 2566 แสดงดังรูปที่ 5-25 และตารางที่ 5-15 รายละเอียดดังภาคผนวก ค-2

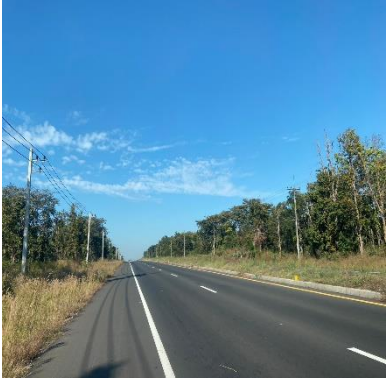
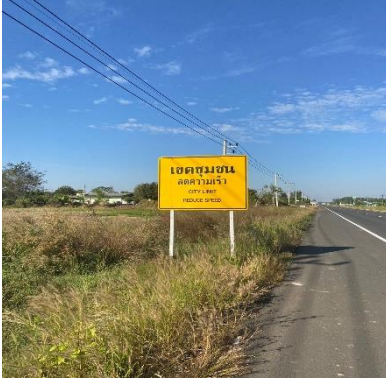
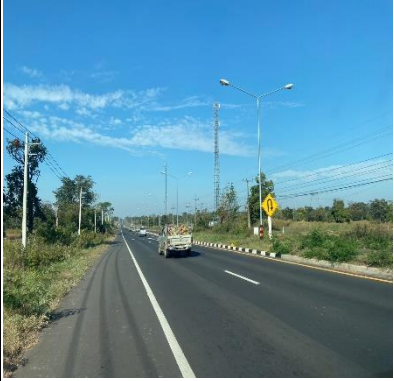
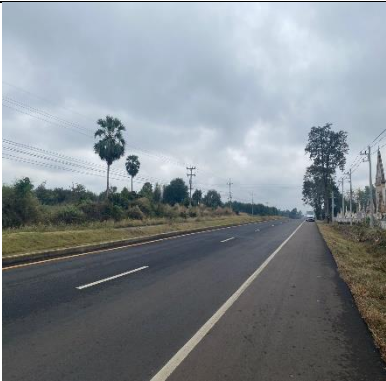
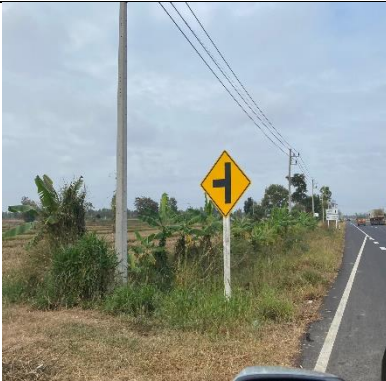
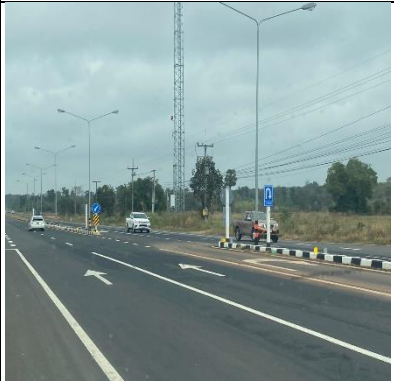
ตารางที่ 5-15 จุดตรวจสอบสภาพการชำรุดเสียหายของแนวเส้นทางโครงการในปัจจุบัน

ติดตามตรวจสอบ ประจำเดือน	จุดติดตามตรวจสอบ		
	สภาพถนน	สภาพป้ายจราจร	ระบบไฟฟ้าส่องสว่าง
ธันวาคม พ.ศ. 2565 (ระยะดำเนินการ)
