รายงานผลการปฏิบัติตามมาตรการป้องกันและแก้ไขผลกระทบสิ่งแวดล้อม  
และมาตรการติดตามตรวจสอบผลกระทบสิ่งแวดล้อม  
โครงการ KSS MIXED-USE DEVELOPMENT (ระยะดำเนินการ)  
ของบริษัท เกษมทรัพย์สิริ จำกัด  
โครงการตั้งอยู่เลขที่ 88 ถนนรัชดาภิเษก แขวงคลองเตย  
เขตคลองเตย กรุงเทพมหานคร 10110  
เดือนมกราคม – มิถุนายน 2566

หนังสือรับรองการจัดทำรายงาน  
ผลการปฏิบัติตามมาตรการป้องกันและแก้ไขผลกระทบสิ่งแวดล้อม  
และมาตรการติดตามตรวจสอบผลกระทบสิ่งแวดล้อม  
โครงการ KSS MIXED-USE DEVELOPMENT

รายงานผลการปฏิบัติตามมาตรการป้องกันและแก้ไขผลกระทบสิ่งแวดล้อม  
และมาตรการติดตามตรวจสอบผลกระทบสิ่งแวดล้อม

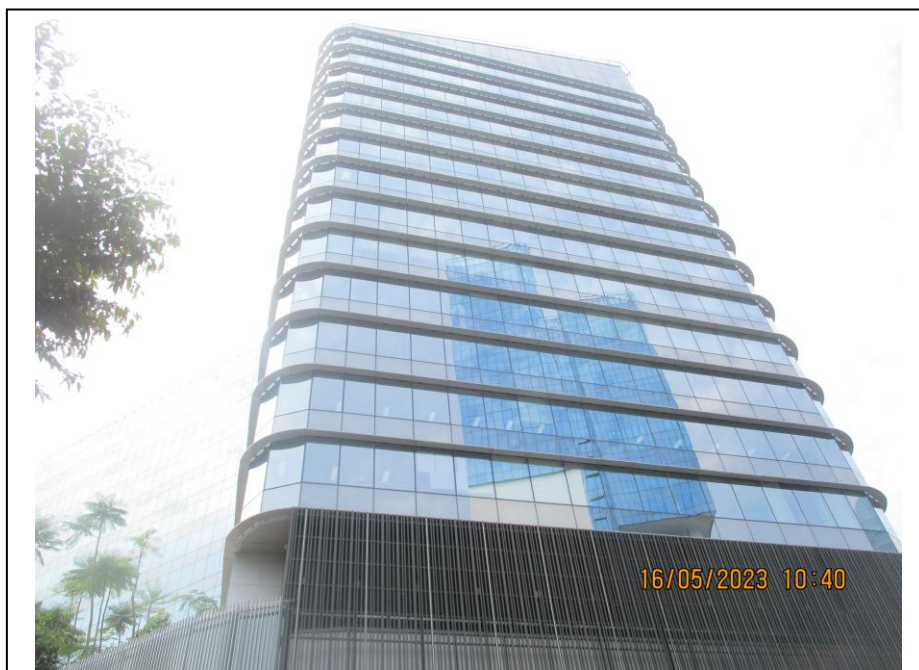
รูปที่ 2.1-1 สภาพปัจจุบันของโครงการ

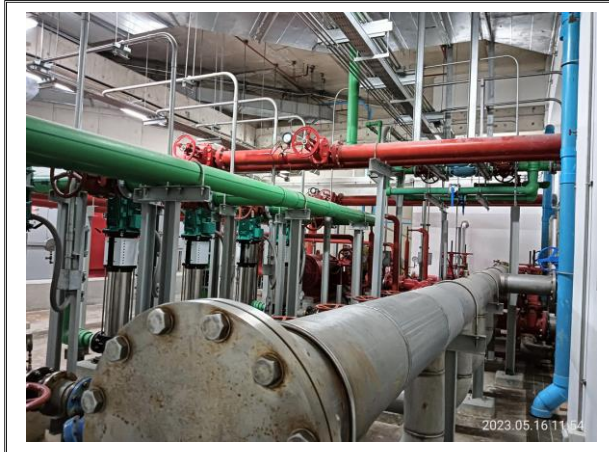
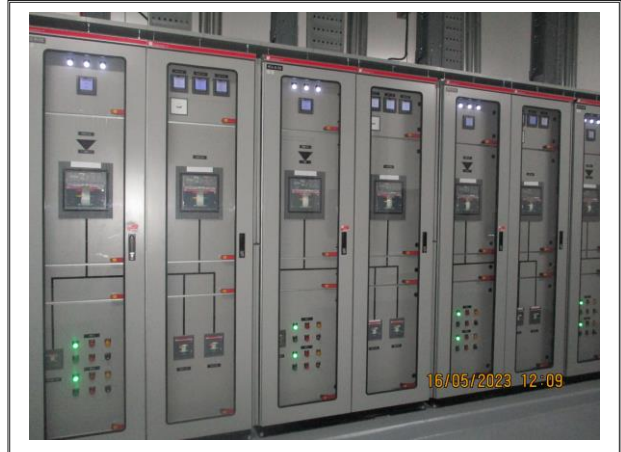
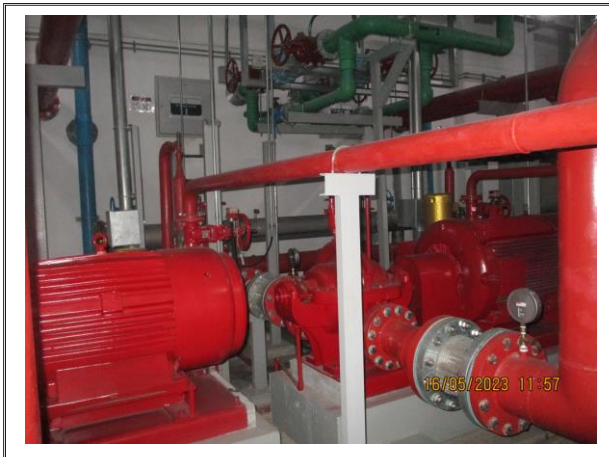
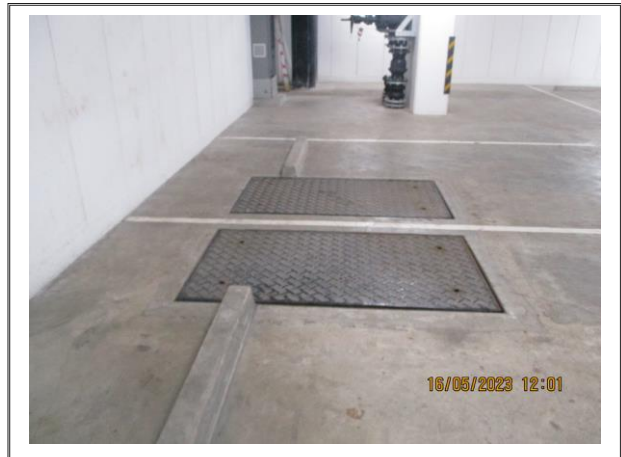
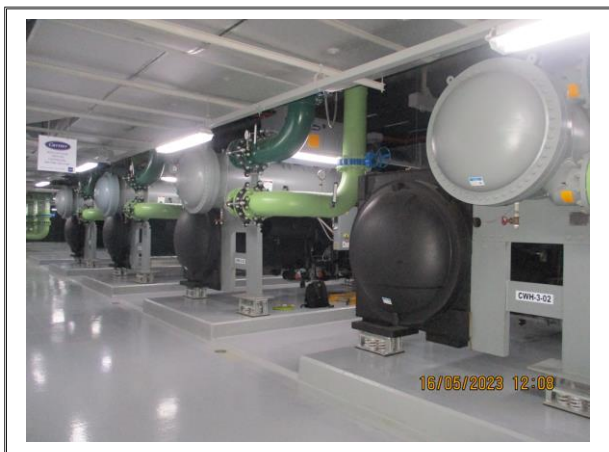
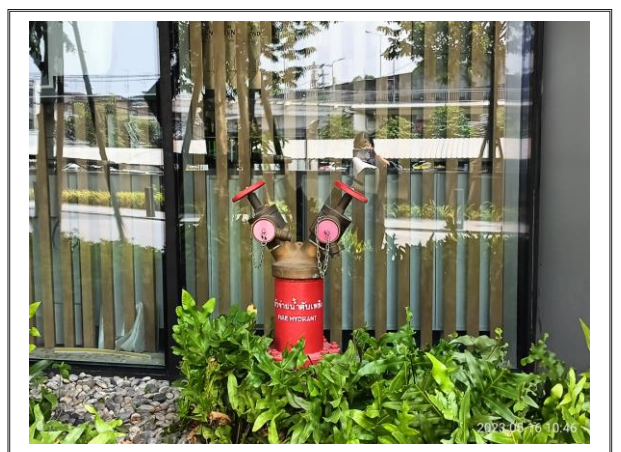
รูปที่ 2.1-4 ระบบสาธารณูปโภค-สาธารณูปการภายในโครงการ

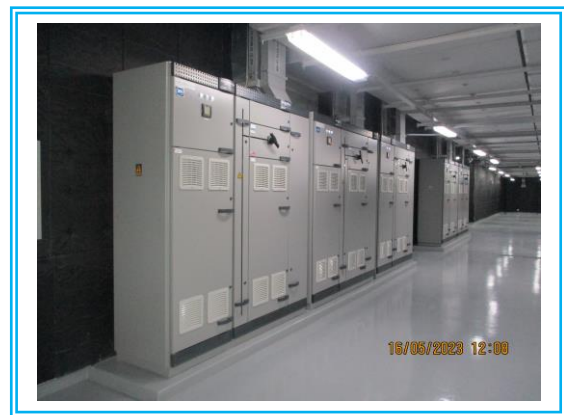
รูปที่ 3-25 ห้องกำเนิดไฟฟ้าและห้องเครื่องไฟฟ้า

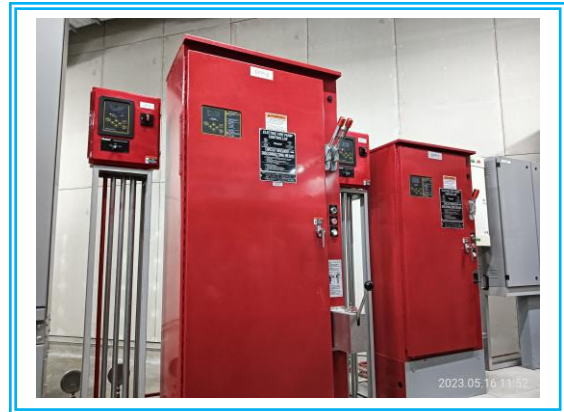
รูปที่ 3-49 ระบบท่อเย็น ระบบดับเพลิง

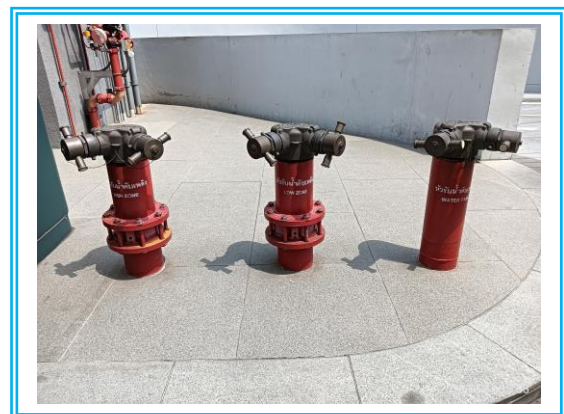
รูปที่ 3-50 หัวรับน้ำดับเพลิงภายนอกอาคาร

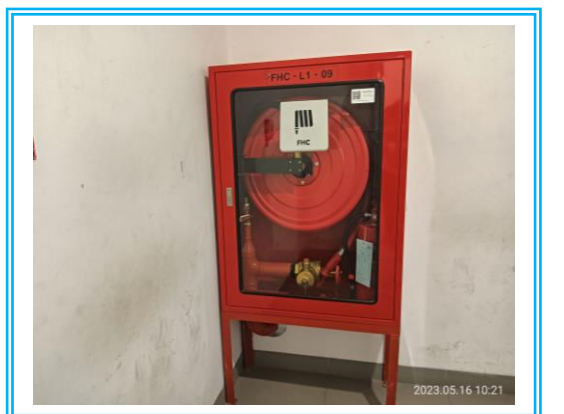
รูปที่ 3-51 ตู้เก็บสายฉีดน้ำดับเพลิงพร้อมอุปกรณ์ (Fire Hose Cabinet : FHC)

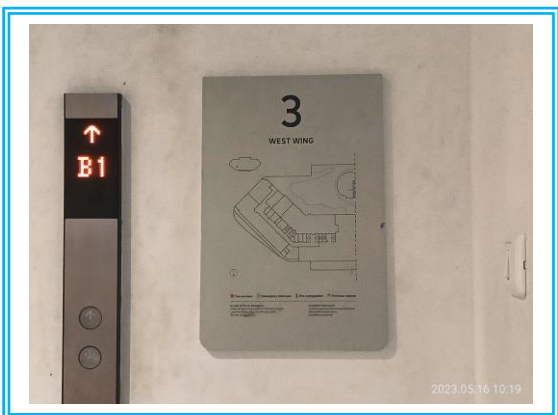
รูปที่ 3-60 ผังแสดงเส้นทางการอพยพหนีไฟ  
และจุดรวมพล
