บทที่ 3 (ต.3)

รายงานผลการปฏิบัติตามมาตรการติดตามตรวจสอบผลกระทบสิ่งแวดล้อม

จากมาตรการติดตามตรวจสอบคุณภาพสิ่งแวดล้อม โครงการลุมพินี คอนโดทาวน์ เอกชัย 48 (อาคาร C D) และ ลุมพินี คอนโดทาวน์ เอกชัย 48 (อาคาร A B) (ระยะก่อสร้าง) บริษัท แอล.พี.เอ็น.ดีเวลลอปเม้นท์ จำกัด (มหาชน) ตาม มาตรการฯ เห็นชอบของโครงการได้ระบุให้โครงการดำเนินการติดตามตรวจสอบคุณภาพสิ่งแวดล้อม ได้แก่ คุณภาพอากาศ ระดับเสียง ความสั่นสะเทือน และคุณภาพน้ำทิ้ง ทั้งนี้เจ้าของโครงการดำเนินการจัดจ้าง บริษัท ทีเอ็นพี เอ็นไวรอนเม้นท์ จำกัด เป็นผู้ดำเนินการติดตามตรวจสอบคุณภาพสิ่งแวดล้อม ระหว่างเดือนมกราคม ถึง เดือนมิถุนายน พ.ศ.2566 แสดงรายละเอียดดัง ตารางที่ 3-1

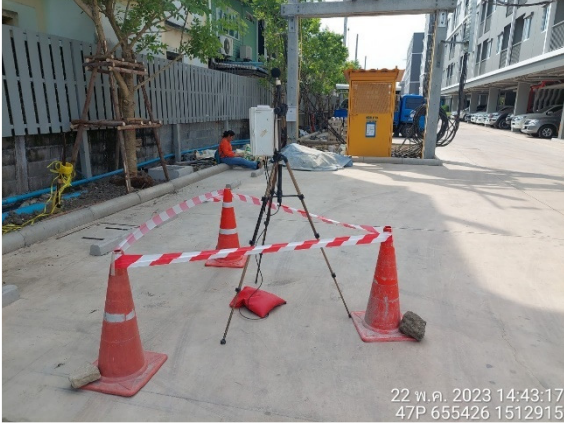
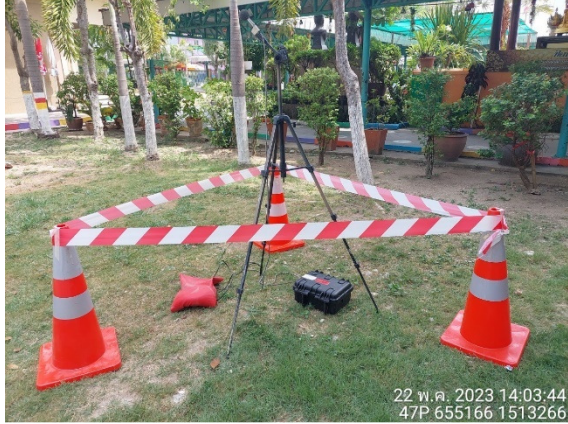
ดำเนินการตรวจวัดค่าความสั่นสะเทือน (Vibration) จำนวน 2 จุด ได้แก่ บริเวณพื้นที่โครงการลุมพินี คอนโดทาวน์ เอกชัย 48 และบริเวณโรงเรียนคงศรีดรุณ ซึ่งทำการตรวจวัดระหว่างเดือนมกราคม ถึง เดือนมิถุนายน พ.ศ.2566 พบว่า มีค่าอยู่ในเกณฑ์มาตรฐานที่กำหนดตามประกาศคณะกรรมการสิ่งแวดล้อมแห่งชาติ ฉบับที่ 37 (พ.ศ. 2553) เรื่อง กำหนดมาตรฐานความสั่นสะเทือนเพื่อป้องกันผลกระทบต่ออาคาร รายละเอียดรายละเอียดแสดงดังตารางที่ 3.3.4-1 และ ตารางที่ 3.3.4-2

บริเวณพื้นที่โครงการ	บริเวณโรงเรียนคงศรีดรุณ
บริษัท ทีเอ็นพี เอ็นไวรอนเม้นท์ จำกัด เข้าติดตั้งเครื่องตรวจวัดค่าความสั่นสะเทือน

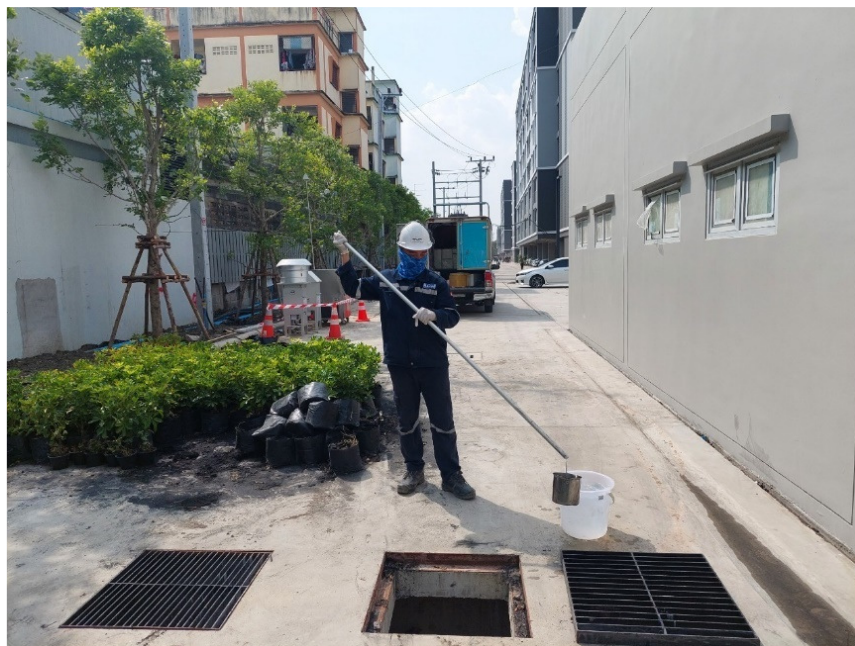
บริเวณพื้นที่โครงการ

บริษัท ทีเอ็นพี เอ็นไวรอนเม้นท์ จำกัด เข้าเก็บตัวอย่างน้ำทิ้ง
