บทที่ 4

ผลการติดตามตรวจสอบผลกระทบสิ่งแวดล้อม

โครงการ BOUTIQUE CHIANGMAI HOTEL ของบริษัท บูติก เชียงใหม่ นิมมาน วัน จำกัด ได้ทำการสรุปผลการติดตามตรวจสอบผลกระทบสิ่งแวดล้อมตามที่เสนอในรายงานการประเมินผลกระทบสิ่งแวดล้อมที่คณะกรรมการผู้ชำนาญการพิจารณารายงานการประเมินผลกระทบสิ่งแวดล้อมด้านอาคาร การจัดสรรที่ดิน และบริการชุมชน เป็นผู้พิจารณาให้ความเห็นชอบ การติดตามตรวจสอบผลกระทบสิ่งแวดล้อมในระยะดำเนินการ ระหว่างเดือนมกราคม-มิถุนายน 2566 มีรายละเอียดแสดงดังตารางที่ 4.1-1

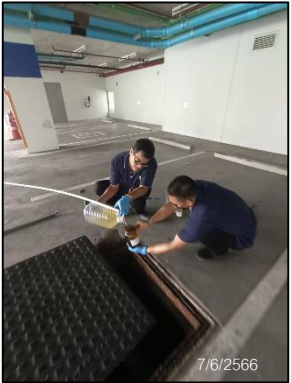
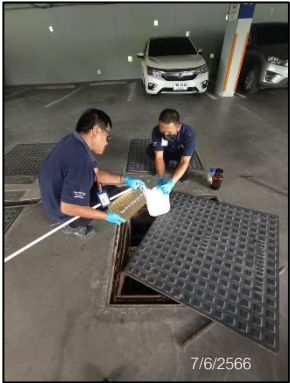
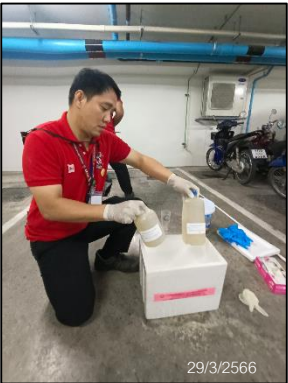
บริเวณบ่อเกรอะของระบบบำบัดน้ำเสียโครงการ	บริเวณบ่อพักน้ำใสของระบบบำบัดน้ำเสียของโครงการ

บริเวณบ่อตรวจคุณภาพน้ำก่อนปล่อยออกสู่ระบายน้ำสาธารณะ	
เดือนมีนาคม 2566 และเดือนมิถุนายน 2566	
ภาพที่ 4.4-1 การตรวจวัดคุณภาพน้ำทิ้ง
