บทที่ 2

การติดตามตรวจสอบการปฏิบัติตามมาตรการ ป้องกันและแก้ไขผลกระทบสิ่งแวดล้อม

ผลการปฏิบัติตามมาตรการป้องกันและแก้ไขผลกระทบสิ่งแวดล้อม และมาตรการติดตามตรวจสอบผลกระทบสิ่งแวดล้อม

ตารางที่ 2-1 ผลการปฏิบัติตามมาตรการป้องกันและแก้ไขผลกระทบสิ่งแวดล้อม โครงการโรงแรมแ่งกรีน-สา กรุงเทพมหานคร

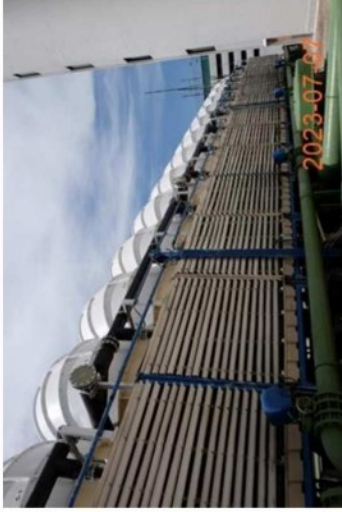
มาตรการป้องกันและแก้ไขผลกระทบสิ่งแวดล้อม	ผลการปฏิบัติตามมาตรการ	รายละเอียดการปฏิบัติตามมาตรการ และประสิทธิภาพของการดำเนินการ	ปัญหา อุปสรรค และ การแก้ไข	เอกสารอ้างอิง
<p>1. ผลภาวะด้านเสียง</p> <p>อุปกรณ์เครื่องกลต่าง ๆ ที่เป็นแหล่งกำเนิดเสียง เช่น Cooling Tower จะใช้ชนิด Low Noise Cross Flow ซึ่งเป็นชนิดที่เสียงดังไม่มาก ระบบพัดลมต่าง ๆ ก็ใช้ชนิด Low Noise ด้วย รวมทั้งอุปกรณ์อื่น ๆ ด้วย</p>	<p>☑</p>	<p>ปฏิบัติตามมาตรการ โดยติดตั้ง Cooling Tower ชนิด Low Noise- Cross Flow ซึ่งเป็นระบบที่ออกแบบสำหรับลดการรบกวนของเสียง บริเวณภายนอกอาคาร เพื่อลดระดับความเข้มเสียงที่เกิดขึ้น นอกจากนี้ ทางโรงแรมยังดำเนินการเปลี่ยนเครื่อง Centrifugal-Chiller ที่ติดตั้งอยู่บริเวณแผนกช่างเป็นเครื่อง Trane CenTraVac Chiller ซึ่งมีประสิทธิภาพสูง มีค่าใช้จ่ายในการดำเนินการต่ำ อีกทั้งยังลดผลกระทบด้านเสียงและความสั่นสะเทือนที่เกิดขึ้น</p>	-

<p>(หอผึ่งเย็น ชนิด Low Noise- Cross Flow)</p>

โรงแรมมีการติดตั้งหอผึ่งเย็น (Cooling Tower) ชนิด Low Noise Cross Flow ซึ่งเป็นระบบที่ออกแบบสำหรับลดการรบกวนของเสียง (ดังตารางที่ 2-1) บริเวณภายนอกอาคารเพื่อลดระดับความเข้มเสียงที่เกิดขึ้น นอกจากนี้ ทางโรงแรมยังดำเนินการเปลี่ยนเครื่อง Centrifugal Chiller ที่ติดตั้งอยู่บริเวณแผนกช่างเป็นเครื่อง Trane CenTraVac Chiller (ดังตารางที่ 2-1) ซึ่งมีประสิทธิภาพสูง มีค่าใช้จ่ายในการดำเนินการต่ำ นอกจากนี้ ยังลดผลกระทบด้านเสียง และความสั่นสะเทือนที่เกิดขึ้น

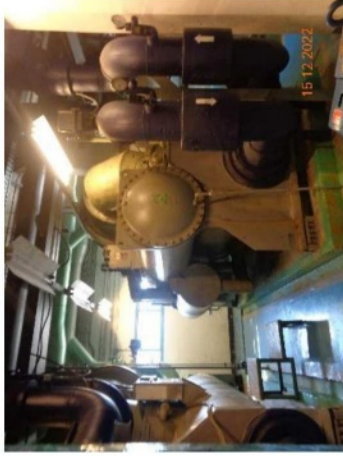
<p>(เครื่องทำน้ำเย็น ชนิด Trane CenTraVac Chiller)</p>

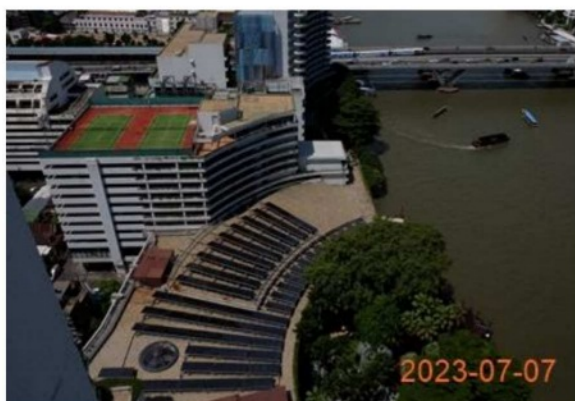
(1) เครื่องทำน้ำร้อนพลังแสงอาทิตย์ (Solar Collector)

- 1) มีการปรับปรุงและพัฒนากระบวนการในการนำน้ำที่เหลือใช้ในกระบวนการภายในโรงแรมฯ กลับมาผลิตพลังงานอีกครั้ง
- 2) จัดการอบรมและให้ความรู้กับพนักงานเกี่ยวกับระบบผลิตพลังงานที่พัฒนาใหม่ตามข้อ 1)
- 3) ในส่วนของ Boiler ได้มีการปรับเปลี่ยนเชื้อเพลิงจากน้ำมันเป็นแก๊ส และใช้เป็น Boiler ตัวหลักของโรงแรม
- 4) มีการดักใยผ้าในส่วนซักรีด เพื่อยืดอายุการใช้งานของเครื่องจักร
- 5) มีการปรับปรุงเครื่องจักรต่าง ๆ เพื่อให้ทำงานได้อย่างมีประสิทธิภาพ
- 6) เลือกใช้เครื่องมือ และอุปกรณ์ไฟฟ้าชนิดประหยัดพลังงาน
- 7) มีการใช้เครื่องทำน้ำร้อนพลังแสงอาทิตย์ (Solar Collector) เพื่อลดการใช้เชื้อเพลิงในการผลิตน้ำร้อน

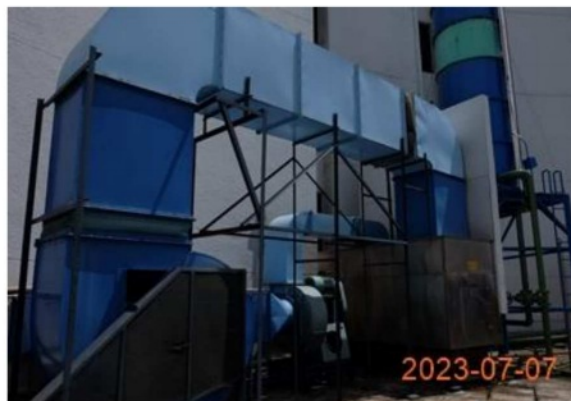
(2) ระบบดักจับใยผ้าโดยใช้น้ำ
