บทที่ 3

ผลการปฏิบัติตามมาตรการติดตามตรวจสอบ

ผลกระทบสิ่งแวดล้อม

การติดตามตรวจสอบผลกระทบสิ่งแวดล้อม ตามข้อกำหนดในรายงานการประเมินผลกระทบสิ่งแวดล้อม โครงการโรงแรมแกรนด์ แปซิฟิก ซอฟเฟอร์น รีสอร์ท แอนด์ สปา (ชื่อเดิม โครงการโลตัสชะอำ รีสอร์ทแอนด์ สปา) ระยะดำเนินการระหว่างเดือนมกราคม-มิถุนายน พ.ศ. 2566 มีองค์ประกอบด้านสิ่งแวดล้อม ที่ต้องดำเนินการติดตามตรวจสอบ คือ คุณภาพน้ำเสียก่อนเข้าระบบบำบัด น้ำทิ้งหลังผ่านระบบบำบัด มีแผนการติดตามตรวจสอบแสดงดังตารางที่ 3-1

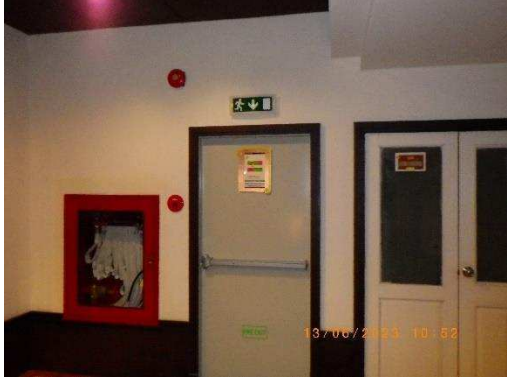
<p>อุปกรณ์แจ้งเหตุ สายฉีดน้ำ กริ่งสัญญาณ และทางหนีไฟ</p>	<p>อุปกรณ์ตรวจจับควันในห้องพัก</p>

<p>ถังดับเพลิงแบบเคมีแห้ง ตรวจสอบสภาพ และมาตรวัดความดัน พร้อมกับใบตรวจสอบสภาพประจำเดือน</p>

<p>อุปกรณ์ฉีดน้ำดับเพลิงอัตโนมัติที่ลานจอดรถใต้ดิน</p>	<p>อุปกรณ์ฉีดน้ำดับเพลิงอัตโนมัติที่ห้องเก็บขยะ</p>
<p>รูปที่ 3-9 รูปแสดงการติดตั้งอุปกรณ์ของระบบป้องกันอัคคีภัย</p>

โครงการมีการติดตั้งอุปกรณ์ระบบสัญญาณเตือนอัคคีภัย ป้ายแสดงทางหนีไฟเครื่องกำหนดพลังงานไฟฟ้าสำรองแสง ดังรูปที่ 3-9

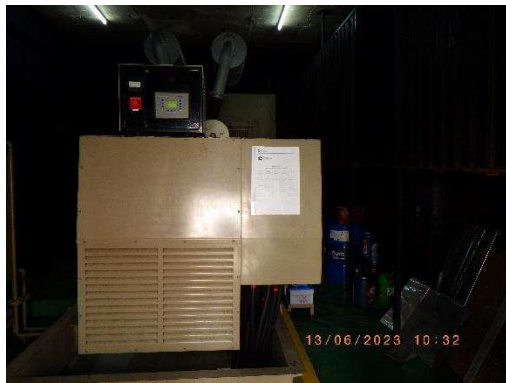
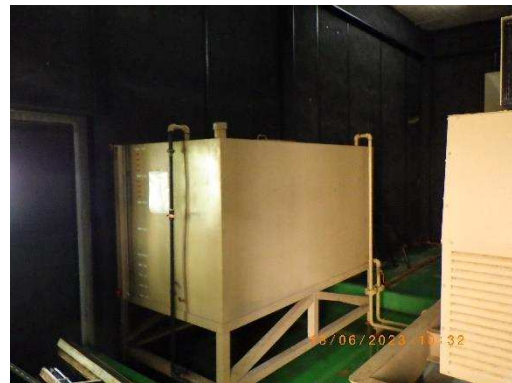
รูปที่ 3-9 (ต่อ) รูปแสดงการติดตั้งอุปกรณ์ของระบบป้องกันอัคคีภัย

เครื่องกำเนิดพลังงานไฟฟ้าสำรอง และถังน้ำมันเชื้อเพลิง
