รายงานผลการปฏิบัติตามมาตรการป้องกันและแก้ไขผลกระทบสิ่งแวดล้อม
และมาตรการติดตามตรวจสอบผลกระทบสิ่งแวดล้อม
โครงการ Zelle Rachaphruk (ระยะก่อสร้าง)
ตั้งอยู่ที่ถนนราชพฤกษ์ แขวงบางจาก เขตภาษีเจริญ กรุงเทพมหานคร
ของบริษัท ปริณสิริ จำกัด มหาชน
สำนักงานตั้งอยู่เลขที่ 244 ถนนวัชรพล แขวงท่าแร้ง เขตบางเขน
กรุงเทพมหานคร
เดือนกุมภาพันธ์ – มิถุนายน 2566

หนังสือรับรองการจัดทำรายงาน
ผลการปฏิบัติตามมาตรการป้องกันและแก้ไขผลกระทบสิ่งแวดล้อม
และมาตรการติดตามตรวจสอบผลกระทบสิ่งแวดล้อม
โครงการ Zelle Rachaphruk

รายงานผลการปฏิบัติตามมาตรการป้องกันและแก้ไขผลกระทบสิ่งแวดล้อม
และมาตรการติดตามตรวจสอบผลกระทบสิ่งแวดล้อม
โครงการ Zelle Rachaphruk

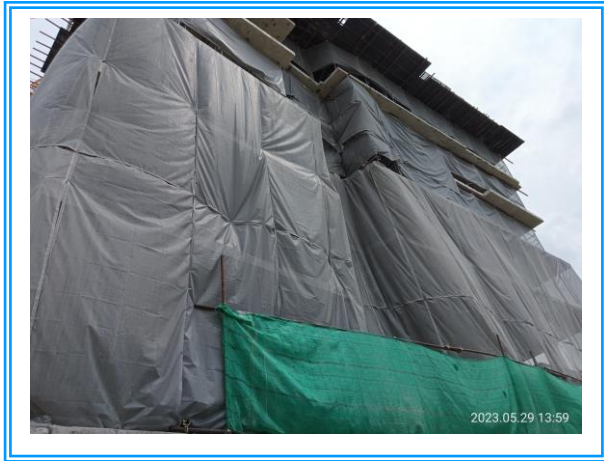
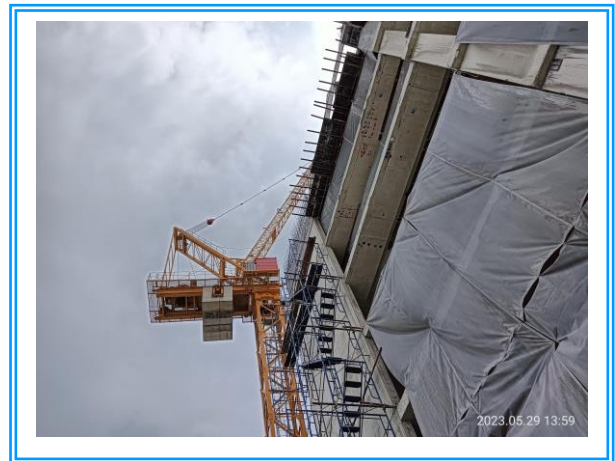
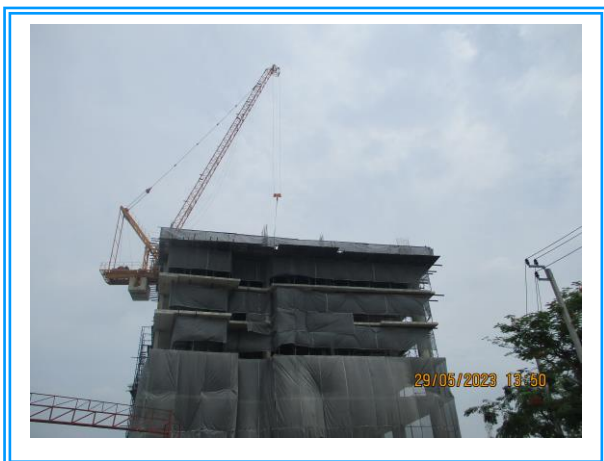
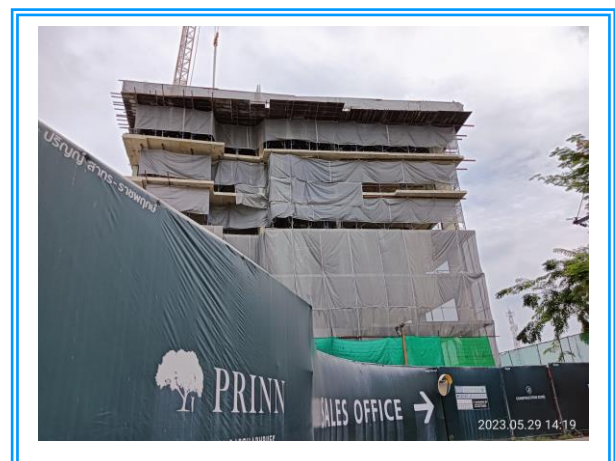
รูปที่ 1.6-1 สถานภาพการก่อสร้างโครงการในปัจจุบัน (เดือนพฤษภาคม 2566)

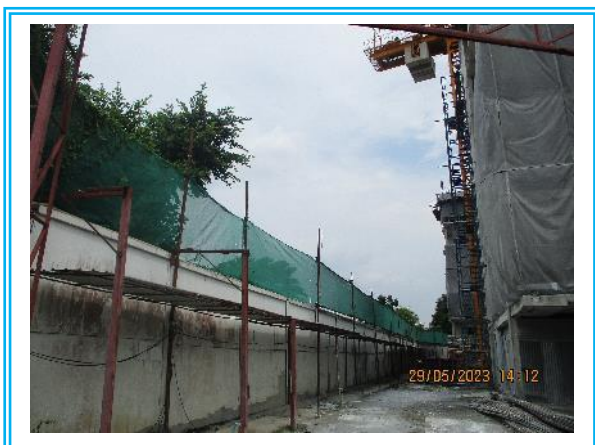
รูปที่ 3-1 รั้วชั่วคราวรอบพื้นที่โครงการ

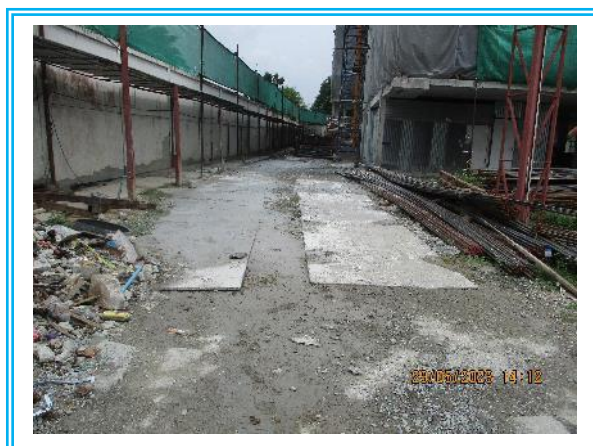
รูปที่ 3-3 พื้นที่กองเศษวัสดุ มีผ้าใบปิดคลุม

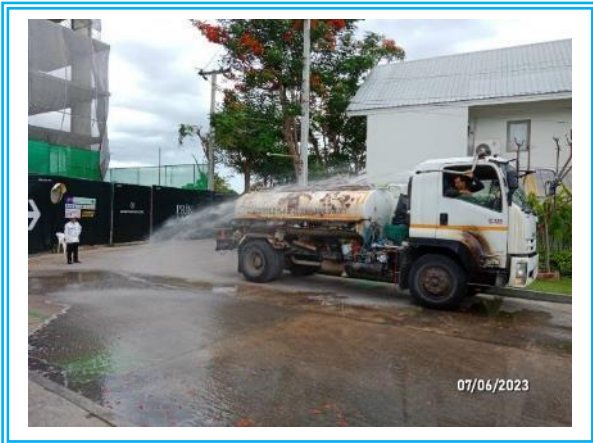
รูปที่ 3-5 ฉีดพรมน้ำบริเวณพื้นที่โครงการ

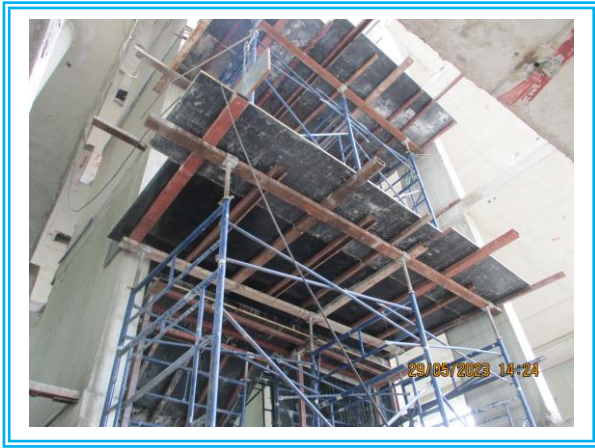
รูปที่ 3-40 นั่งร้าน

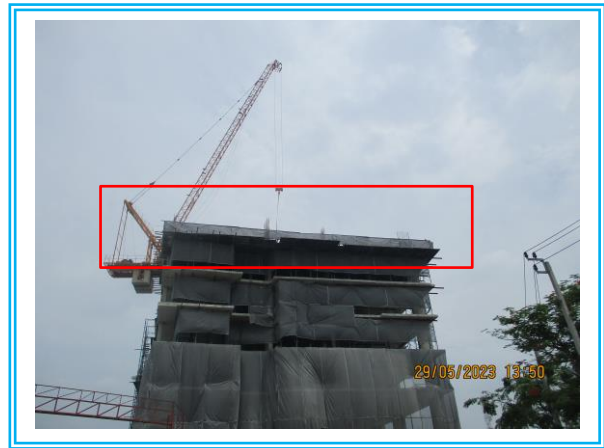
รูปที่ 3-41 ราวกันตก

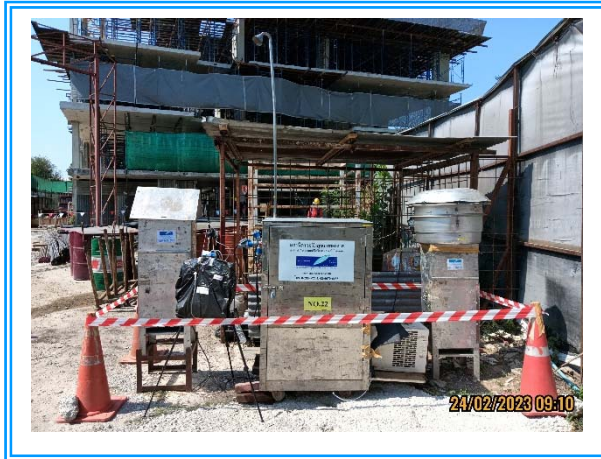
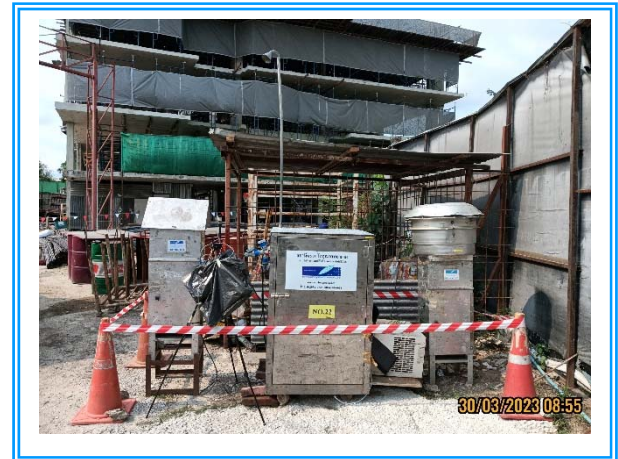
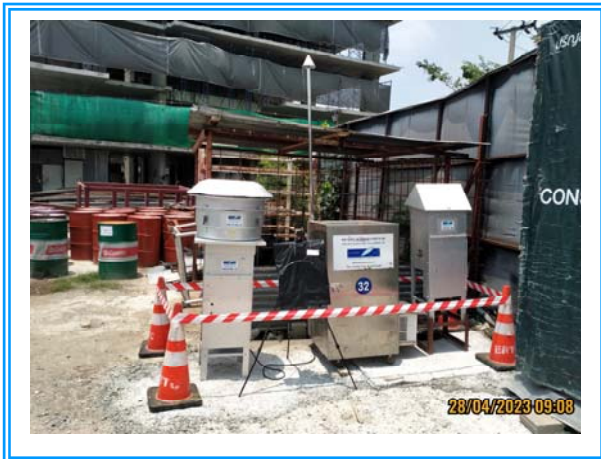
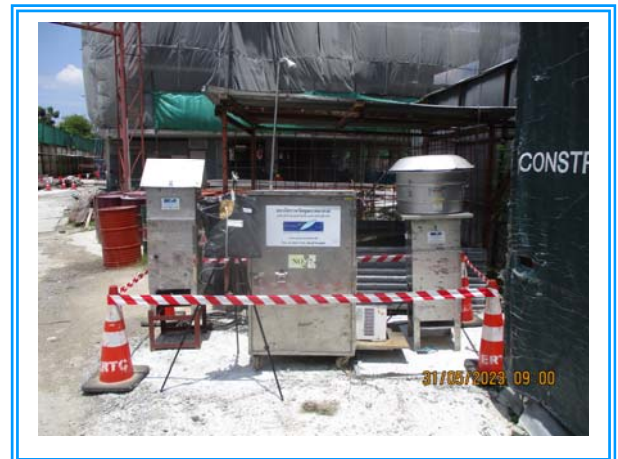
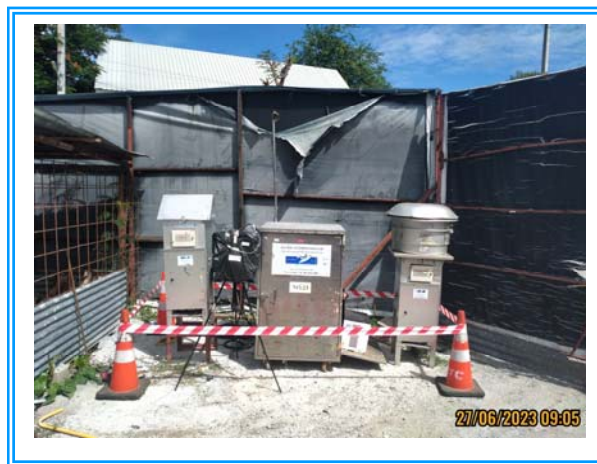
รูปที่ 4.3-24 รูปภาพแสดงการตรวจวัดคุณภาพในบรรยากาศโดยทั่วไป
บริเวณริมรั้วด้านทิศเหนือของพื้นที่โครงการ
ตรวจวัดระหว่างเดือนกุมภาพันธ์ – มิถุนายน 2566

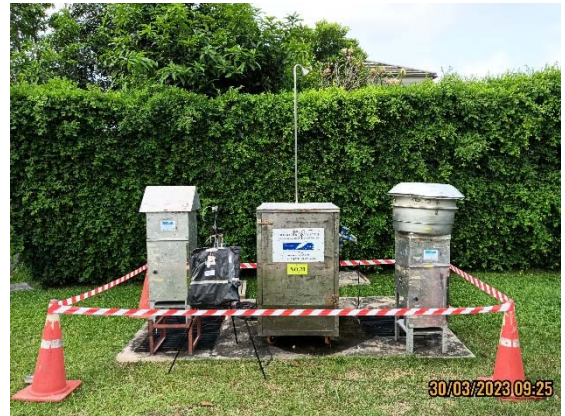
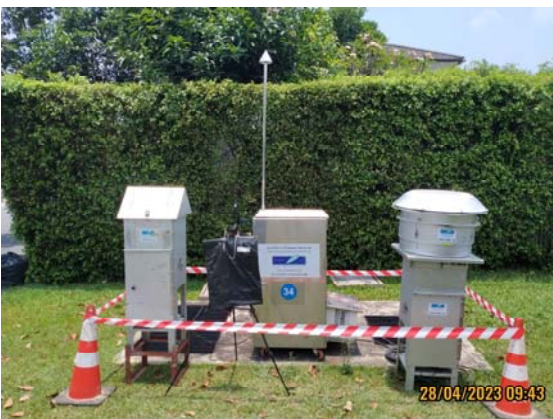
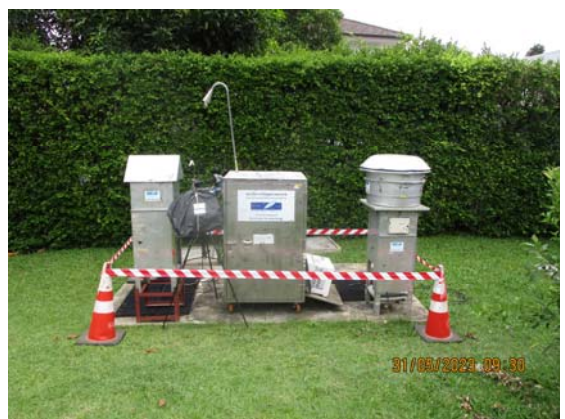
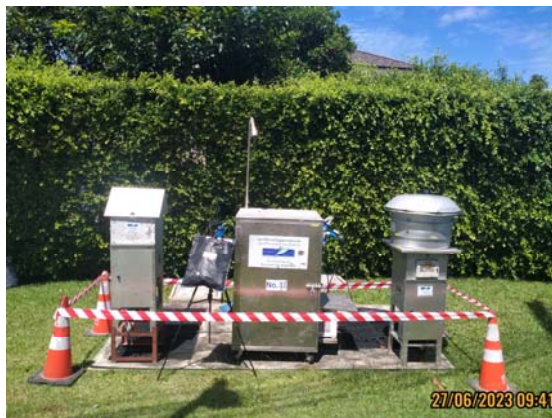
รูปที่ 4.3-25 รูปภาพแสดงการตรวจวัดคุณภาพอากาศในบรรยากาศโดยทั่วไป
บริเวณหมู่บ้านปริญญ์สาทร-ราชพฤกษ์
ตรวจวัดระหว่างเดือนกุมภาพันธ์ – มิถุนายน 2566

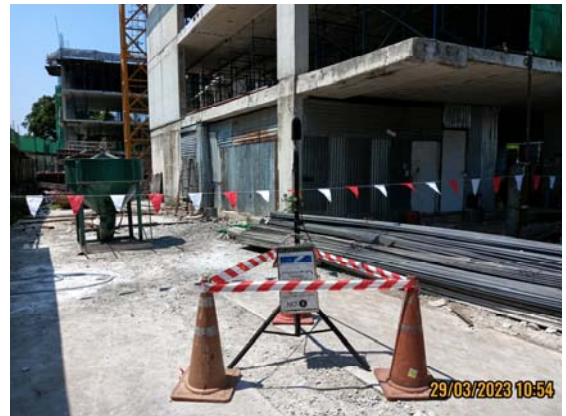
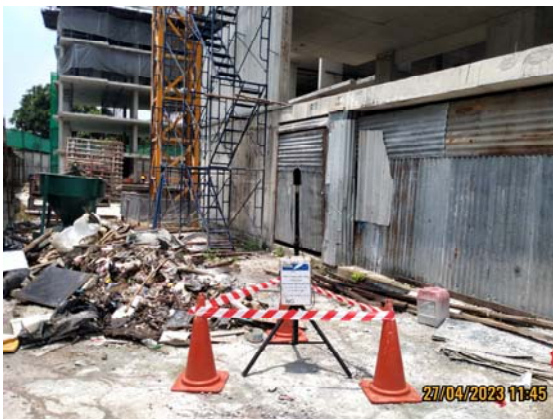
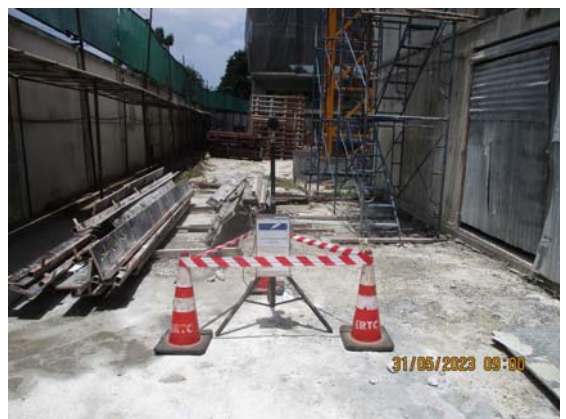
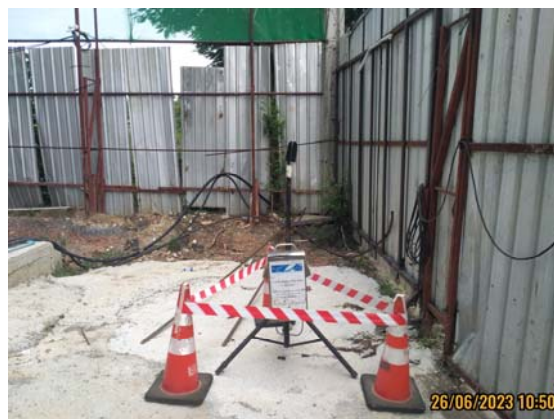
รูปที่ 4.3-26 รูปภาพแสดงการตรวจวัดระดับเสียงโดยทั่วไป
บริเวณริมรั้วด้านทิศเหนือของพื้นที่โครงการ
ตรวจวัดระหว่างเดือนกุมภาพันธ์ – มิถุนายน 2566

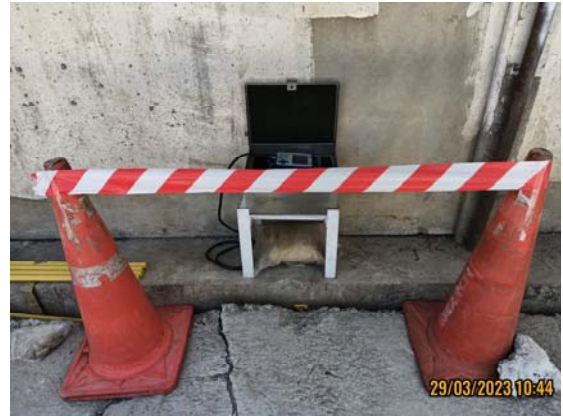
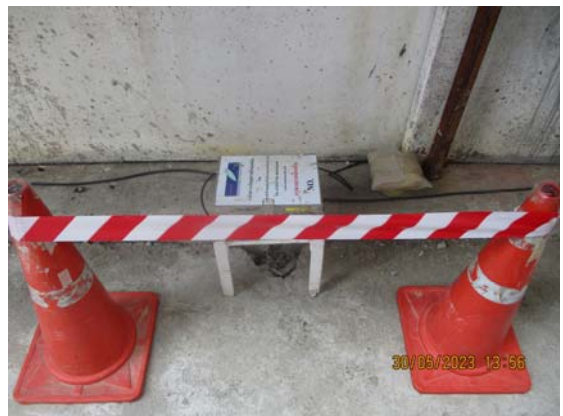
รูปที่ 4.3-28 รูปภาพแสดงการตรวจวัดระดับความสั่นสะเทือน
บริเวณริมรั้วด้านทิศเหนือของพื้นที่โครงการ
ตรวจวัดระหว่างเดือนกุมภาพันธ์ – มิถุนายน 2566

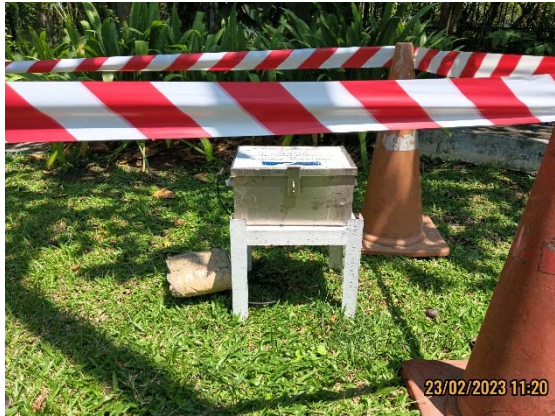
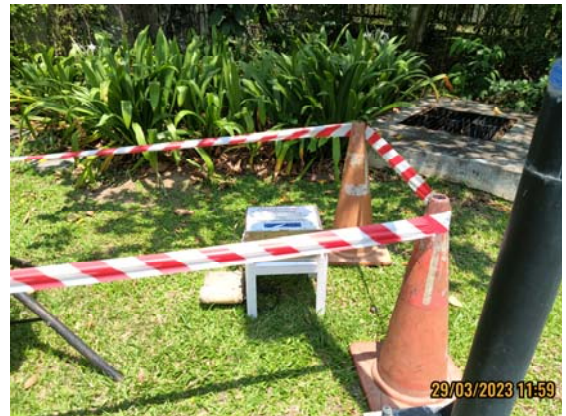
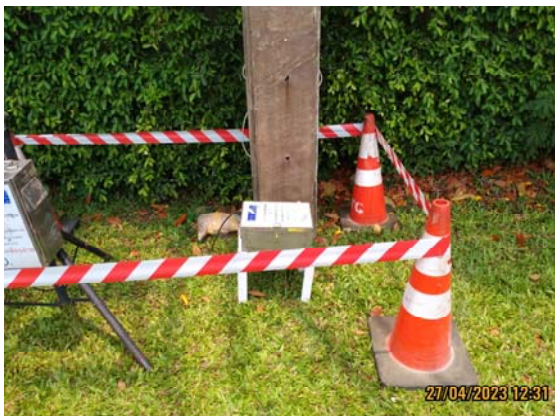
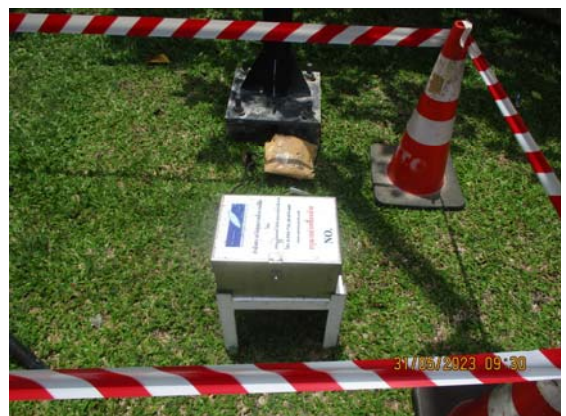
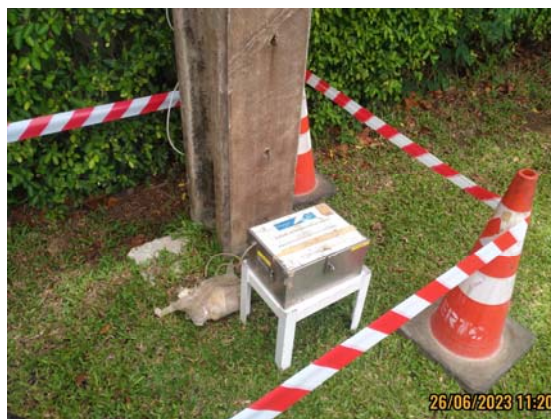
รูปที่ 4.3-29 รูปภาพแสดงการตรวจวัดระดับความสั่นสะเทือน
บริเวณหมู่บ้านปริญญ์สาทร-ราชพฤกษ์
ตรวจวัดระหว่างเดือนกุมภาพันธ์ – มิถุนายน 2566
