บทที่ 4

ผลการติดตามตรวจสอบคุณภาพสิ่งแวดล้อม

รายงานผลการปฏิบัติตามมาตรการป้องกันและแก้ไขผลกระทบสิ่งแวดล้อมและมาตรการติดตามตรวจสอบคุณภาพสิ่งแวดล้อม
โครงการ Regal Bangna (รีเกิล บางนา) (ระยะก่อสร้าง) บริษัท พู ให้ พร็อพเพอร์ตี้ (ประเทศไทย) จำกัด

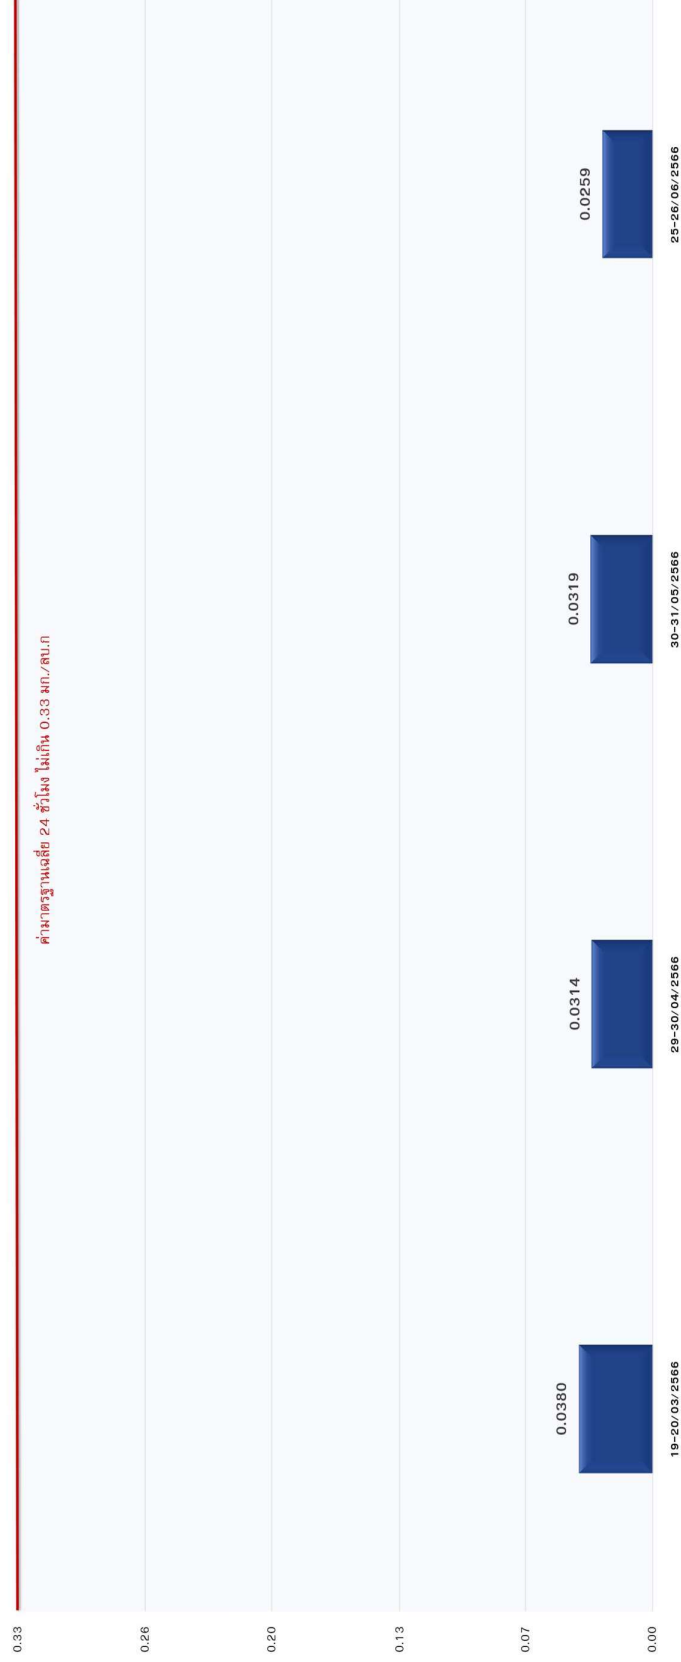
รูปที่ 1-1 (ต่อ) กราฟเปรียบเทียบผลการตรวจวัดปริมาณฝุ่นละอองรวมขนาดไม่เกิน 100 ไมครอน (Total Suspended Particulate; TSP)

กราฟเปรียบเทียบผลการตรวจวัดปริมาณฝุ่นละอองรวม (TSP) เฉลี่ย 24 ชั่วโมง บริเวณโรงเรียนศรีอยุธยาอนุสรณ์

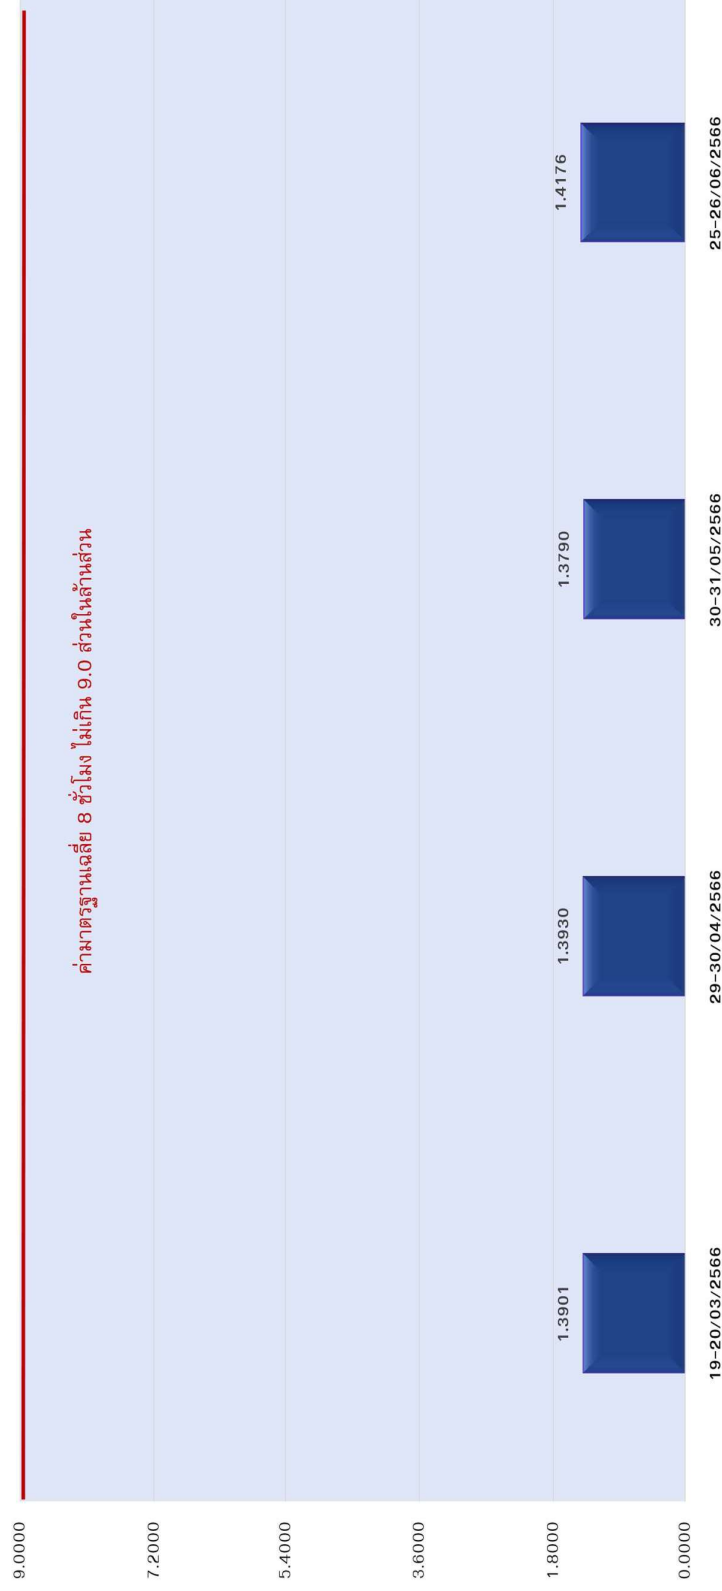
รูปที่ 1-4 (ต่อ) กราฟเปรียบเทียบผลการตรวจวัดปริมาณก๊าซคาร์บอนมอนอกไซด์ (Carbon monoxide; CO) เฉลี่ยในเวลา 8 ชั่วโมง

กราฟเปรียบเทียบผลการตรวจวัดปริมาณก๊าซคาร์บอนมอนอกไซด์ (CO) เฉลี่ยในเวลา 8 ชั่วโมง บริเวณโรงเรียนศรีอยุธยา

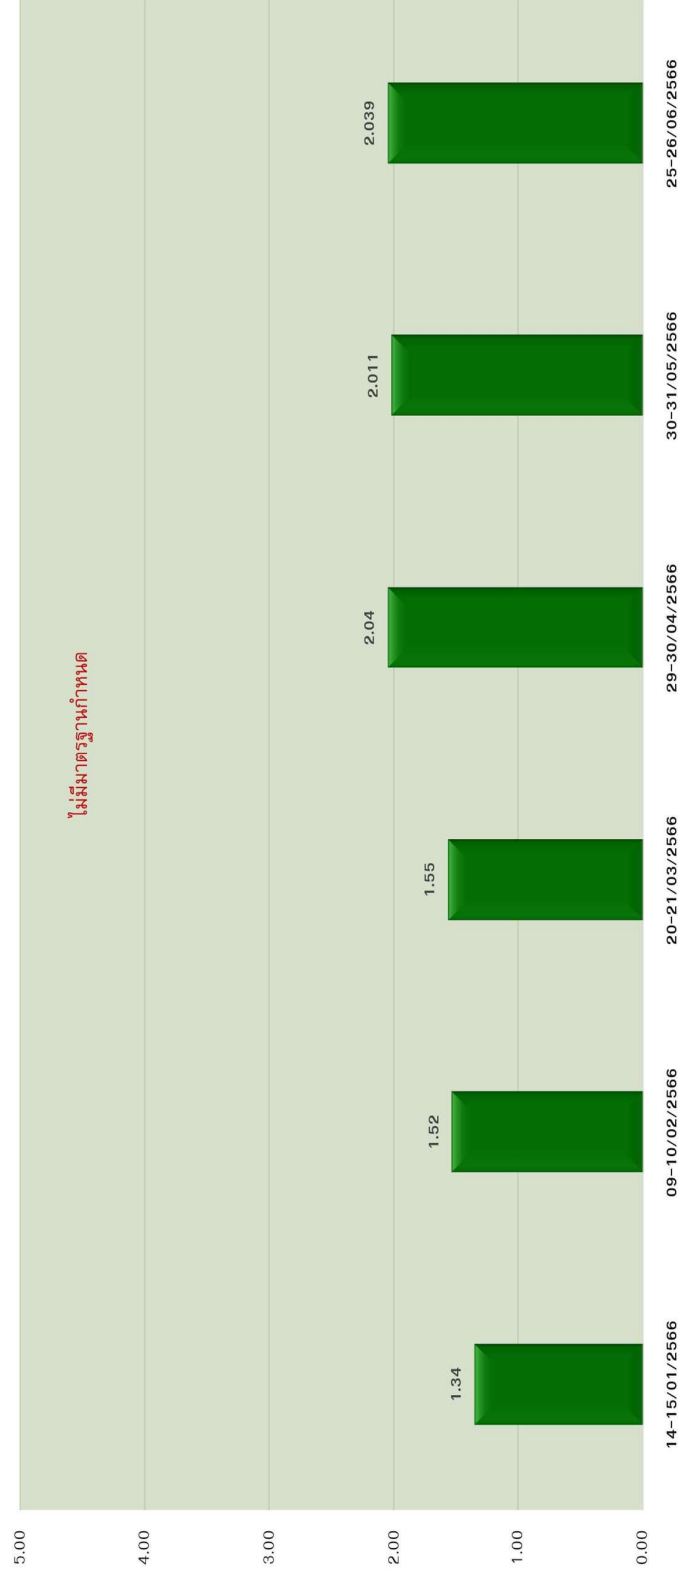
รูปที่ 1-9 กราฟเปรียบเทียบผลตรวจวัดปริมาณไฮโดรคาร์บอน (Total Hydrocarbon; THC)

กราฟเปรียบเทียบผลการตรวจวัดปริมาณก๊าซไฮโดรคาร์บอน (THC) บริเวณพื้นที่โครงการ

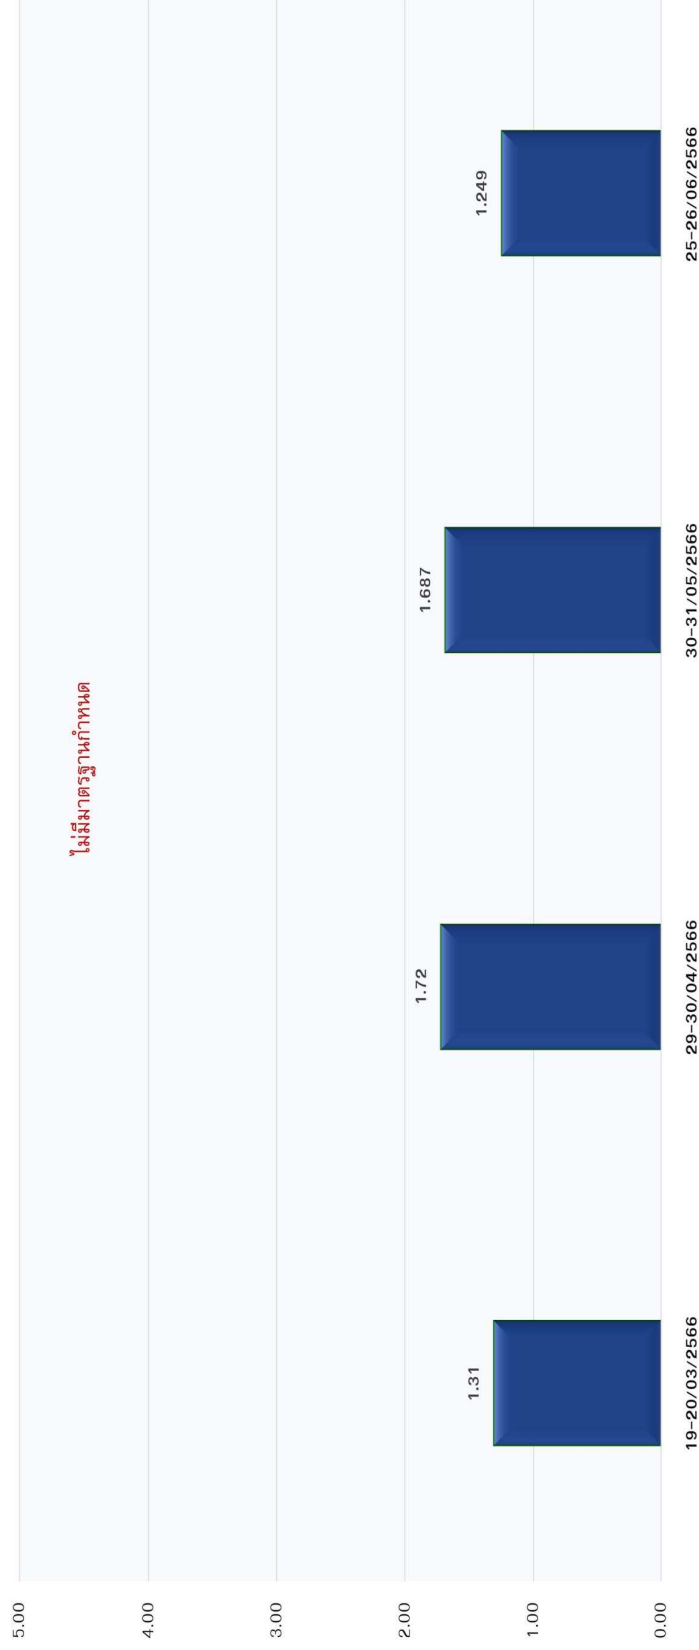
รูปที่ 1-9 (ต่อ) กราฟเปรียบเทียบผลตรวจวัดปริมาณไฮโดรคาร์บอน (Total Hydrocarbon; THC)

กราฟเปรียบเทียบผลการตรวจวัดปริมาณก๊าซไฮโดรคาร์บอน (THC) บริเวณโรงเรียนศรีเอี่ยมอนุสรณ์

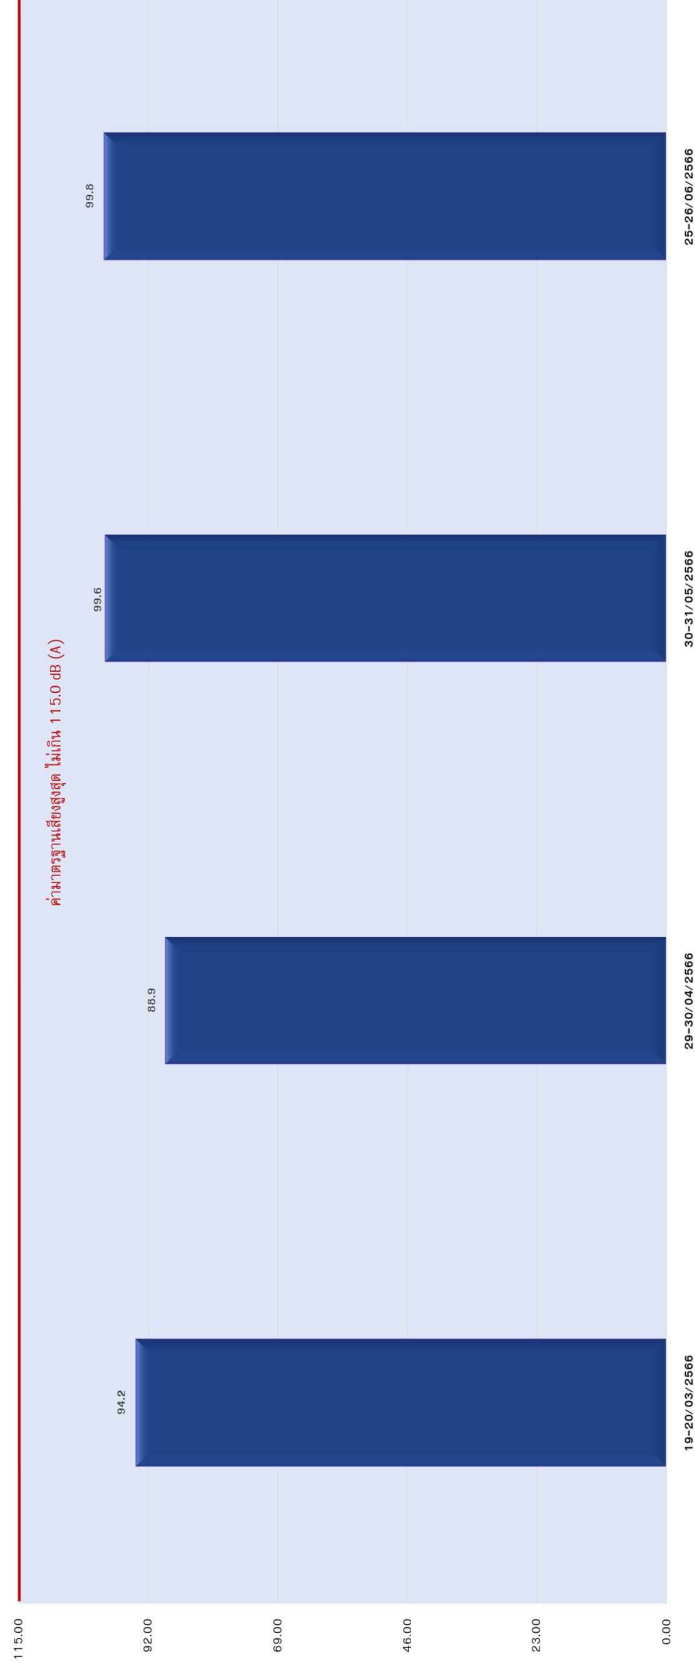
รูปที่ 2-2 (ต่อ) กราฟเปรียบเทียบผลตรวจวัดระดับเสียงสูงสุด (Lmax)

กราฟเปรียบเทียบผลการตรวจวัดระดับเสียงสูงสุด บริเวณโรงเรียนศรีเอี่ยมอนุสรณ์

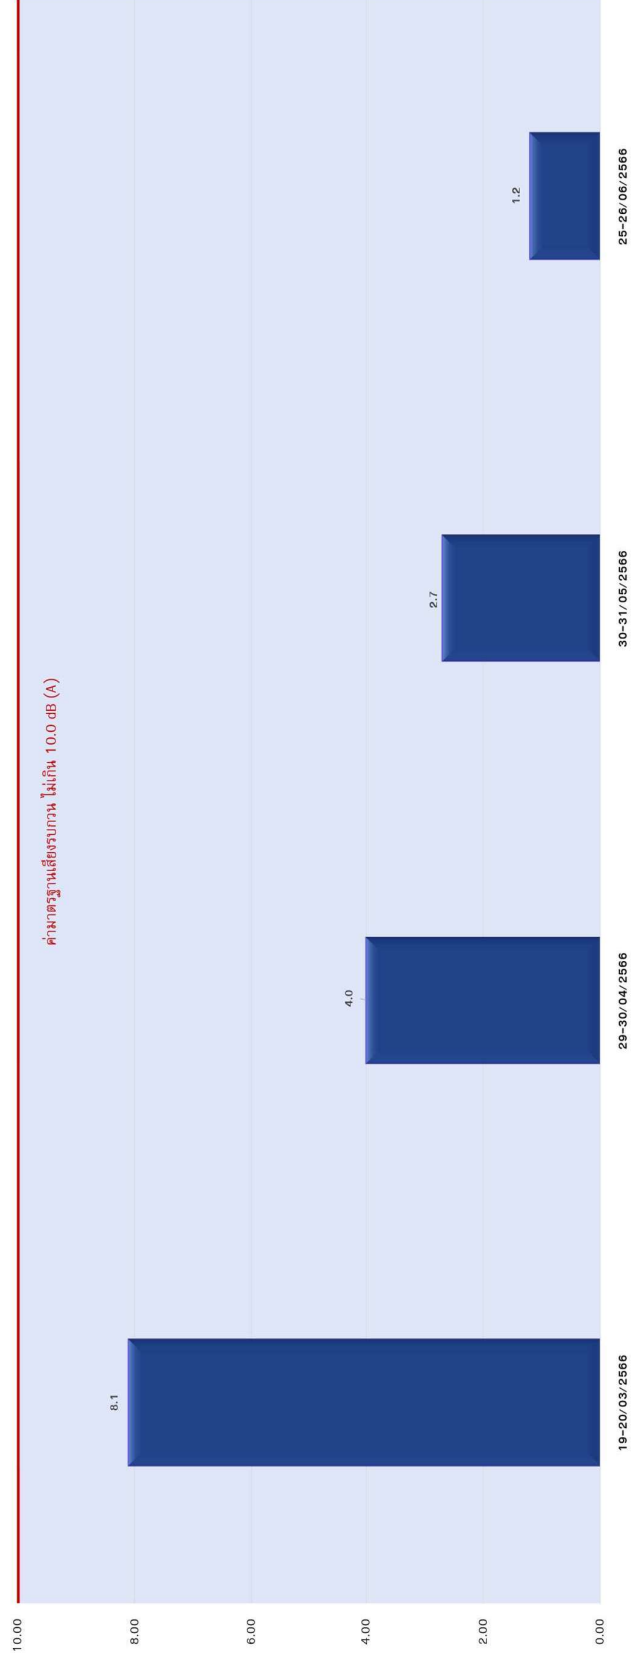
รูปที่ 2-3 (ต่อ) กราฟเปรียบเทียบผลตรวจวัดระดับเสียงรบกวน

กราฟเปรียบเทียบผลการตรวจวัดระดับเสียงรบกวน บริเวณโรงเรียนศรีเอี่ยมอนุสรณ์

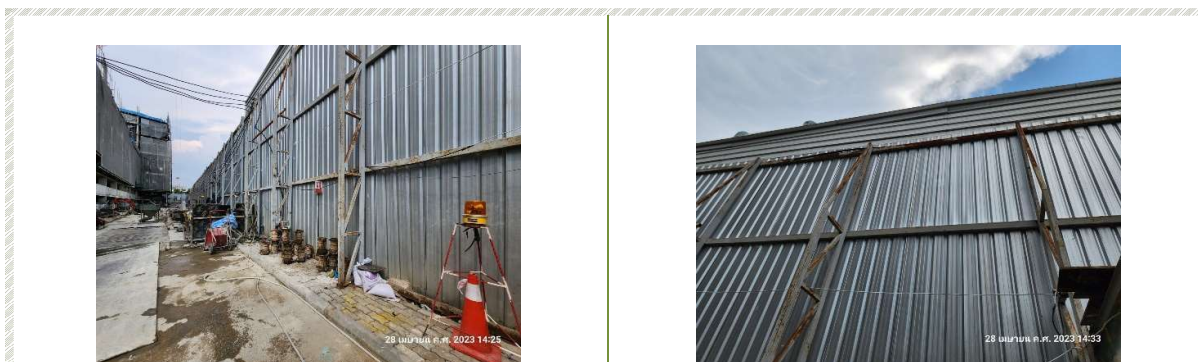
รูปที่ 1 รั้ว Metal Sheet

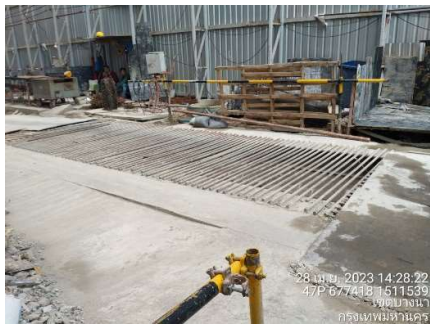
รูปที่ 12 จุดล้างล้อ

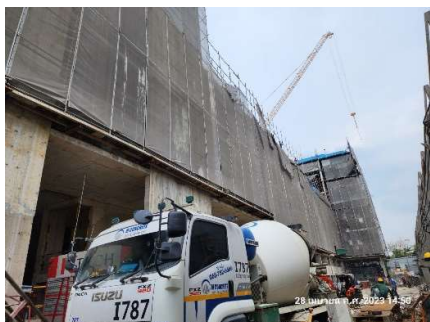
รูปที่ 14 ผ้าใบ (Mesh Sheet)

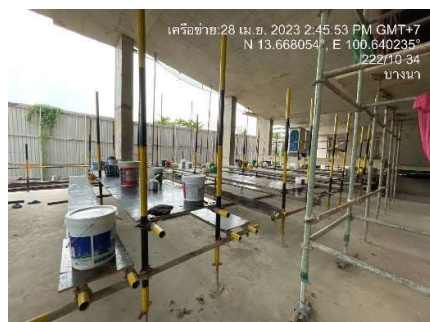
รูปที่ 24 โครงเหล็กโดยรอบตัวอาคาร

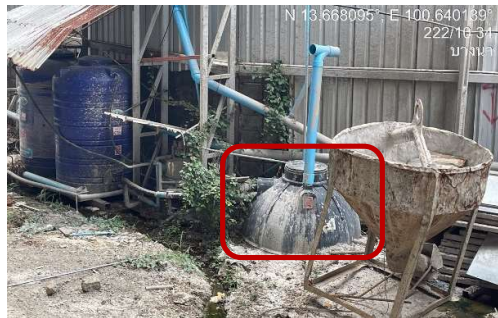
รูปที่ 31 ระบบบำบัดน้ำเสีย

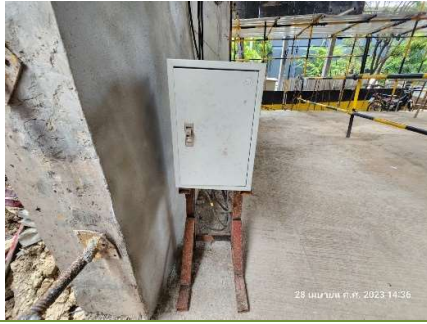
รูปที่ 53 อุปกรณ์การจ่ายไฟฟ้าภายในโครงการ
