## บทที่ 3

### การติดตามตรวจสอบผลกระทบสิ่งแวดล้อม

บริษัท กรีน เอ็นไว เอ็นจิเนียริ่ง จำกัด ได้ทำการติดตามตรวจสอบผลกระทบคุณภาพสิ่งแวดล้อมโครงการเคหะชุมชนและบริการชุมชน จังหวัดสุราษฎร์ธานี (พุนพิน 1,2) ของการเคหะแห่งชาติ ตั้งอยู่ที่ตำบลท่าข้าม อำเภอพุนพิน จังหวัดสุราษฎร์ธานี ตามที่สำนักงานนโยบายและแผนทรัพยากรธรรมชาติและสิ่งแวดล้อมกำหนดไว้ซึ่งดำเนินการตรวจวิเคราะห์คุณภาพน้ำ เพื่อนำค่าที่ตรวจวัดได้มาเปรียบเทียบกับมาตรฐาน ซึ่งทำการเก็บตัวอย่างประจำเดือนมกราคม-มิถุนายน 2566 โดยมีรายละเอียดดังนี้

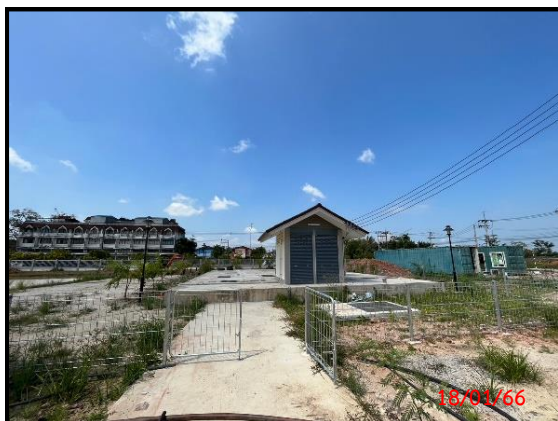
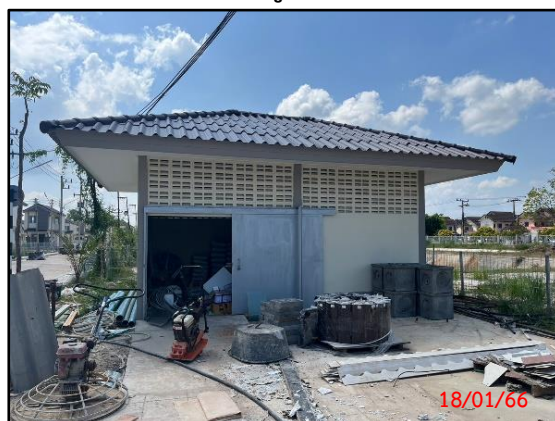
จากการตรวจวิเคราะห์คุณภาพน้ำของโครงการเคหะชุมชนและบริการชุมชน จังหวัดสุราษฎร์ธานี (พุนพิน 1,2) ไม่สามารถตรวจวิเคราะห์คุณภาพน้ำทิ้ง จากจุดเก็บตัวอย่างคุณภาพน้ำทิ้งก่อนเข้าสู่ระบบบำบัดน้ำเสีย และคุณภาพน้ำทิ้งหลังผ่านระบบบำบัดน้ำเสียได้ เนื่องจากโครงการเคหะชุมชนและบริการชุมชน จังหวัดสุราษฎร์ธานี (พุนพิน 1,2) อยู่ในช่วงกำลังก่อสร้างระบบบำบัดน้ำเสีย จึงไม่สามารถเก็บตัวอย่างน้ำมาตรวจวิเคราะห์ได้ (รายละเอียดแสดงดัง รูปที่ 3.3-1-3.3-6)

รูปที่ 3.3-1 ระบบบำบัดน้ำเสียที่อยู่ในช่วงกำลังก่อสร้างประจำเดือนมกราคม 2566

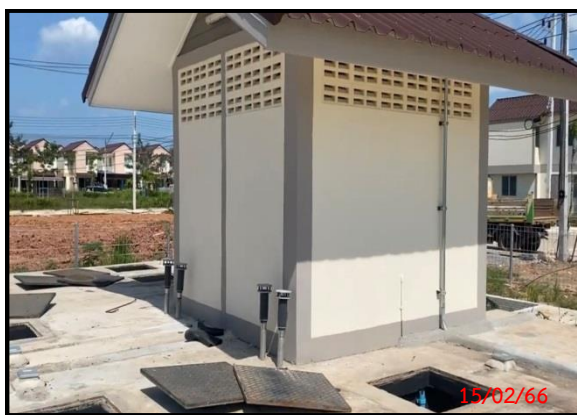
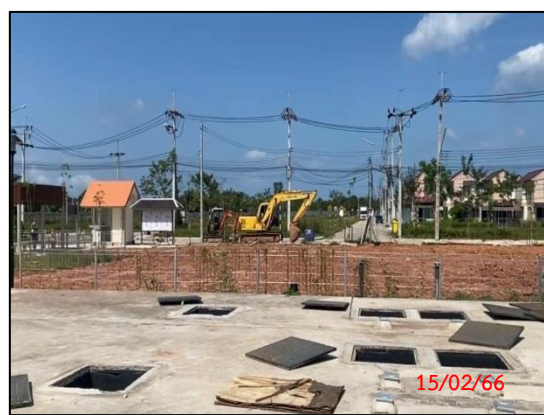
รูปที่ 3.3-2 ระบบบำบัดน้ำเสียของโครงการอยู่ในขั้นตอนก่อสร้างแล้วเสร็จ แต่ยังไม่ได้นำมาดำเนินการเปิดระบบประจำเดือนกุมภาพันธ์ 2566

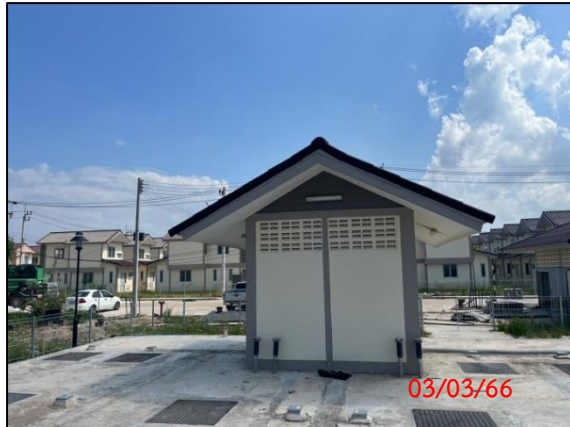
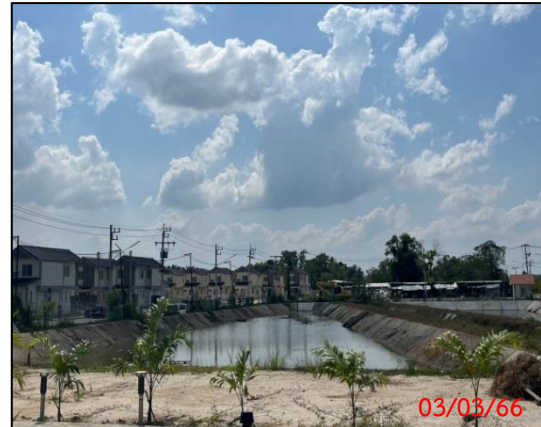
รูปที่ 3.3-3 ระบบบำบัดน้ำเสียของโครงการอยู่ในขั้นตอนก่อสร้างแล้วเสร็จ แต่ยังไม่ได้ดำเนินการเปิดระบบ  
ประจำเดือนมีนาคม 2566

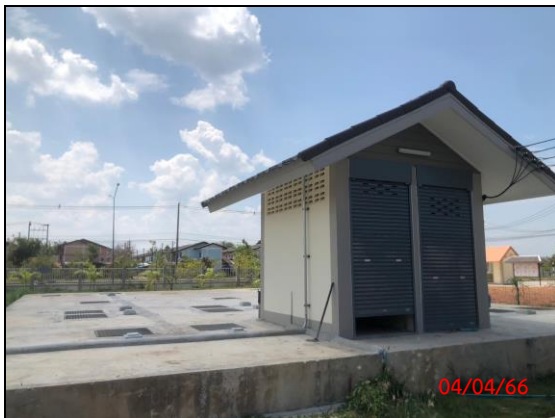
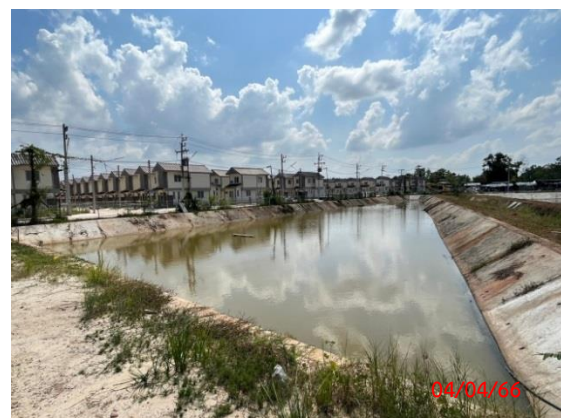
รูปที่ 3.3-4 ระบบบำบัดน้ำเสียของโครงการอยู่ในขั้นตอนก่อสร้างแล้วเสร็จ แต่ยังไม่ได้ดำเนินการเปิดระบบ  
ประจำเดือนเมษายน 2566

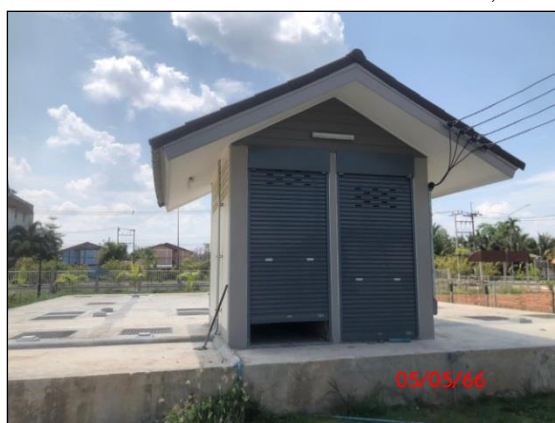
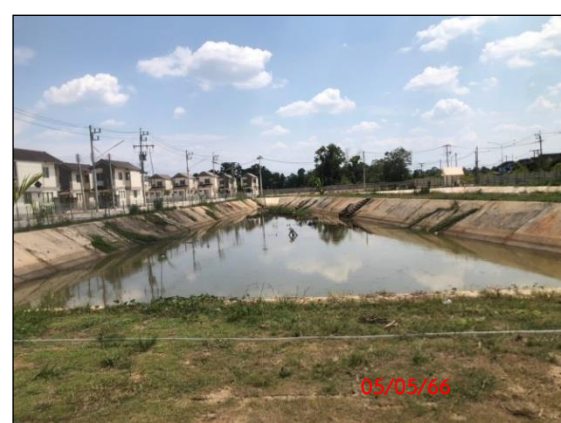
รูปที่ 3.3-5 ระบบบำบัดน้ำเสียของโครงการอยู่ในขั้นตอนก่อสร้างแล้วเสร็จ แต่ยังไม่ได้ดำเนินการเปิดระบบ  
ประจำเดือนพฤษภาคม 2566

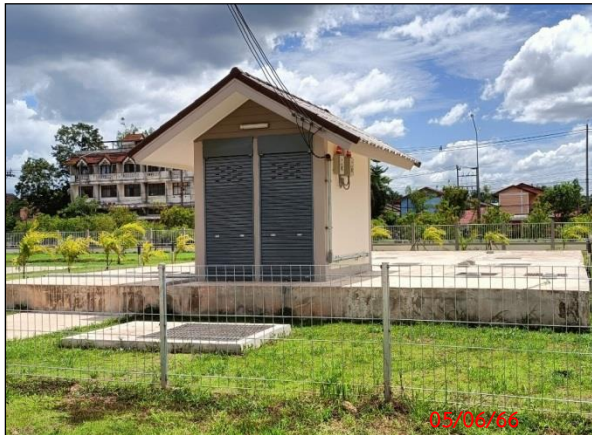
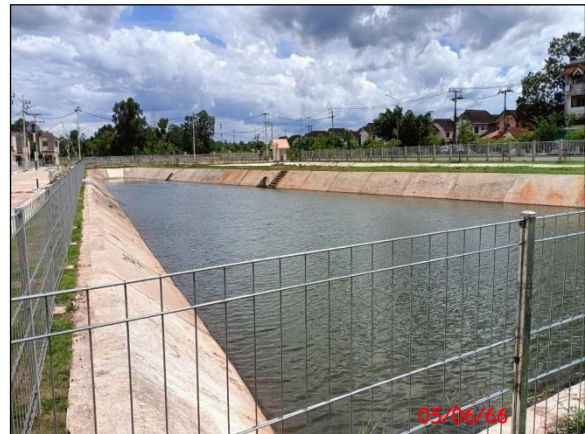
รูปที่ 3.3-6 ระบบบำบัดน้ำเสียของโครงการอยู่ในขั้นตอนก่อสร้างแล้วเสร็จ แต่ยังไม่ได้ดำเนินการเปิดระบบ

ประจำเดือนมิถุนายน 2566
