### 3. ผลการปฏิบัติตามมาตรการฯ

#### 3.1 ผลการปฏิบัติตามมาตรการป้องกันและแก้ไขผลกระทบสิ่งแวดล้อม

การดำเนินการตามมาตรการป้องกันและแก้ไขผลกระทบสิ่งแวดล้อม ระยะดำเนินการ โครงการบ้านเอื้ออาทร จังหวัดนครราชสีมา (ห้วยทะเล 1) ระหว่างเดือนมกราคม-มิถุนายน พ.ศ. 2566 มีรายละเอียดผลการปฏิบัติตามมาตรการฯ ที่กำหนดในรายงานการประเมินผลกระทบสิ่งแวดล้อมแสดงดังตารางที่ 1

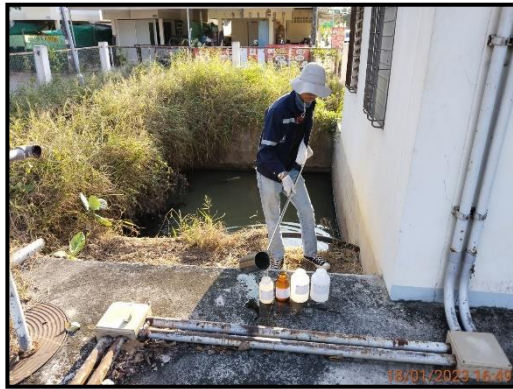
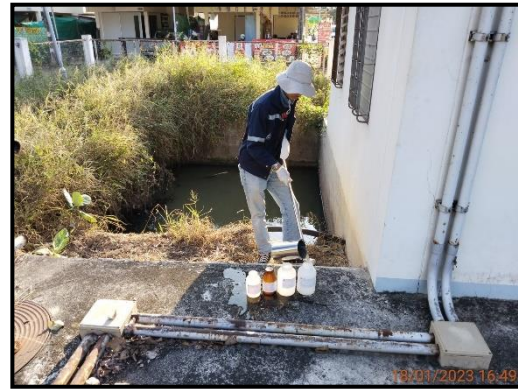
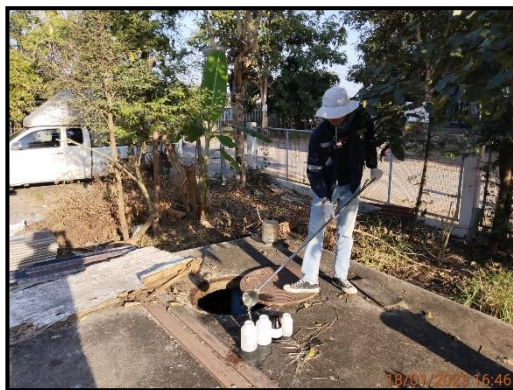
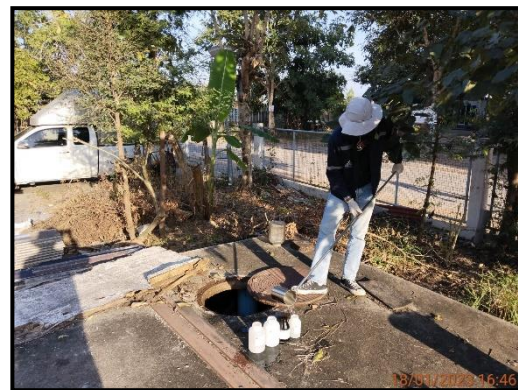
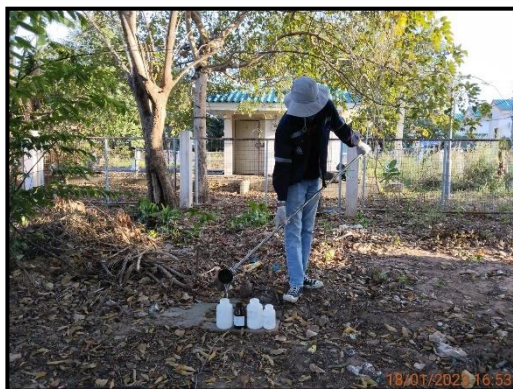
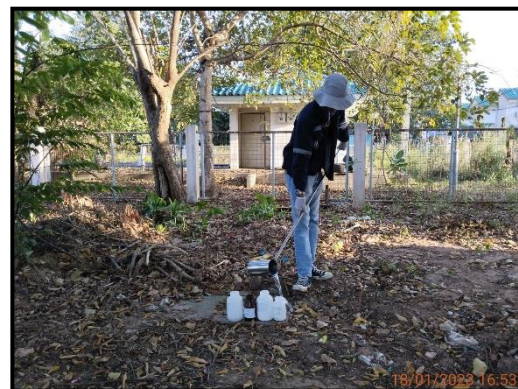
ภาพที่ 2 การเก็บตัวอย่างน้ำ ระหว่างเดือนมกราคม-มิถุนายน พ.ศ. 2566

บ่อพักก่อนเข้าระบบบำบัดน้ำเสียส่วนกลาง

บ่อพักหลังผ่านระบบบำบัดน้ำเสียส่วนกลาง

บ่อพักน้ำทิ้งก่อนระบายออกจากพื้นที่โครงการ

ก. วันที่ 18 มกราคม พ.ศ. 2566
