## บทที่ 2

### ผลการดำเนินการตามมาตรการป้องกันและแก้ไขผลกระทบสิ่งแวดล้อม

#### 2.1 ผลการปฏิบัติตามมาตรการป้องกันและแก้ไขผลกระทบสิ่งแวดล้อม

ภาพประกอบการปฏิบัติตามมาตรการป้องกันและแก้ไขผลกระทบสิ่งแวดล้อมและมาตรการติดตามตรวจสอบผลกระทบสิ่งแวดล้อม โครงการบ้านเอื้ออาทร มิตรไมตรี (หนองจอก) รายละเอียดแสดงดังรูปที่ 2.2-1 ถึง รูปที่ 2.2-8

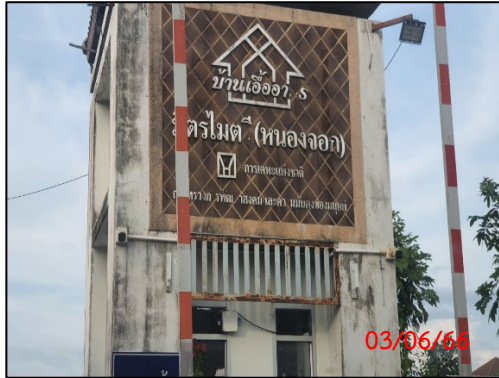
รูปที่ 2.2-1 ป้ายชื่อโครงการ

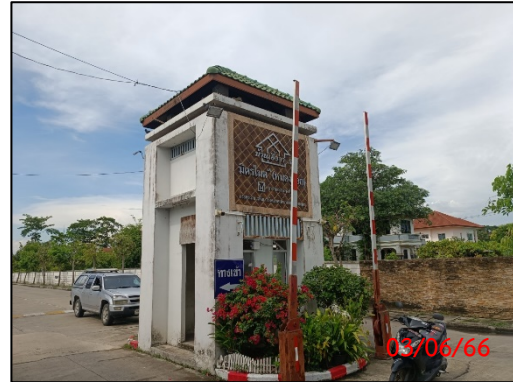
รูปที่ 2.2-2 ป้ายสัญลักษณ์ทางเข้าโครงการ

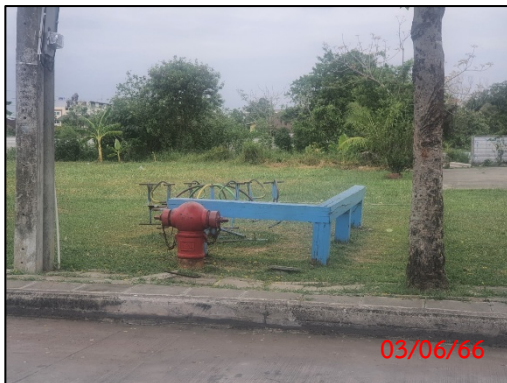
รูปที่ 2.2-3 หัวรับน้ำดับเพลิง

3. จัดให้มีหัวดับเพลิงภายนอกอาคารตามมาตรฐานของการประปานครหลวง โดยจะรับน้ำจากท่อประปาหลักขนาดเส้นผ่านศูนย์กลาง 300 มม. ที่การประปานครหลวงวางเข้ามาในพื้นที่โครงการ	3. โครงการจัดให้มีหัวดับเพลิงภายนอกอาคารตามมาตรฐานของการประปานครหลวง โดยจะรับน้ำจากท่อประปาหลักขนาดเส้นผ่านศูนย์กลาง 300 มม. ที่การประปานครหลวงวางเข้ามาในพื้นที่โครงการ	-

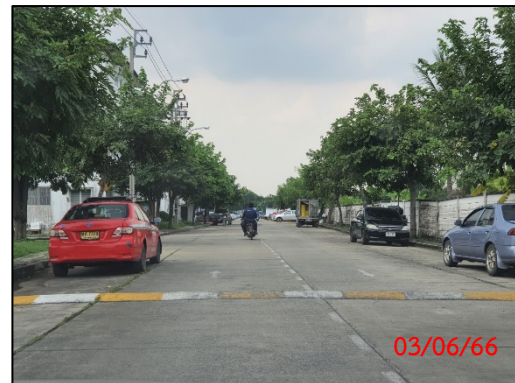
รูปที่ 2.2-4 เนินชะลอความเร็วของรถ

4. จัดให้มีสัญญาณเพื่อชะลอความเร็วของรถภายในโครงการระยะ 100 เมตร หรือให้เป็นไปตามมาตรฐานความปลอดภัยด้านการจราจรในชุมชน	4. โครงการจัดให้มีสัญญาณเพื่อชะลอความเร็วของรถภายในโครงการระยะ 100 เมตร หรือให้เป็นไปตามมาตรฐานความปลอดภัยด้านการจราจรในชุมชน	-

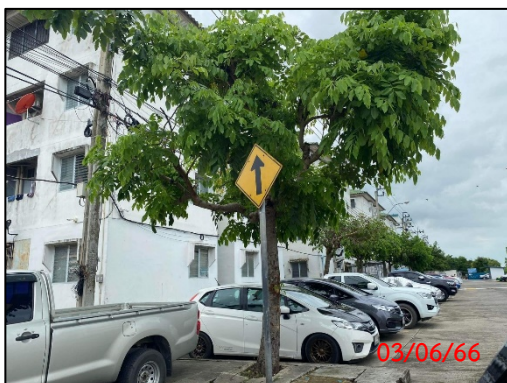
รูปที่ 2.2-5 ป้ายจราจรภายในโครงการ

6. ติดตั้งป้ายจำกัดความเร็ว 30 กม./ชม. และป้ายแสดงทางแยกภายในโครงการ รวมทั้งจัดทำเครื่องหมายบนพื้นถนนแสดงทิศทางจราจร และเส้นแบ่งช่องจราจรที่ชัดเจน - การจัดการจราจรบริเวณลานค้าชุมชน ดังนี้ <ul style="list-style-type: none"> <li>● ห้ามนำรถยนต์มาจอดบริเวณลานค้าชุมชน ในช่วงที่ลานชุมชนเปิดให้บริการ</li> <li>● รณรงค์ให้ผู้พักอาศัยใช้รถจักรยานยนต์และรถจักรยานเท่านั้น ในการเดินทางมาจับจ่ายซื้อของหรือใช้บริการบริเวณลานค้าชุมชน</li> <li>● จัดให้มีที่จอดรถจักรยานยนต์ รถจักรยาน และรถขายของภายในลานค้าชุมชนให้เป็นระเบียบ และสัดส่วนเพื่อไม่ให้แออัดอยู่บนถนนสายหลักของโครงการ รวมทั้งเพื่อความปลอดภัยและความคล่องตัวในการจราจร</li> </ul>	6. โครงการไม่มีการติดตั้งป้ายจำกัดความเร็ว 30 กม./ชม. และป้ายแสดงทางแยกภายในโครงการ รวมทั้งจัดทำเครื่องหมายบนพื้นถนนแสดงทิศทางจราจร และเส้นแบ่งช่องจราจรที่ชัดเจน	โครงการควรมีการติดตั้งป้ายจำกัดความเร็ว 30 กม./ชม. และป้ายแสดงทางแยกภายในโครงการ รวมทั้งจัดทำเครื่องหมายบนพื้นถนนแสดงทิศทางจราจร	-

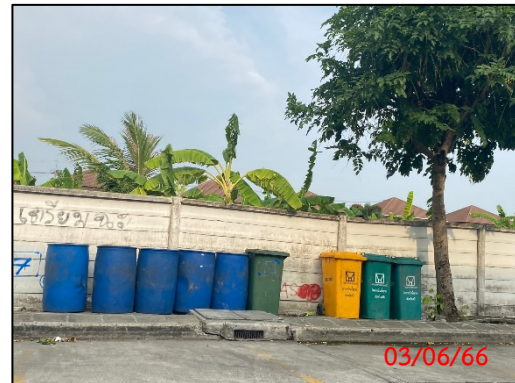
รูปที่ 2.2-6 ถังขยะภายในโครงการ

องค์ประกอบทางสิ่งแวดล้อม และคุณค่าต่างๆ	มาตรการป้องกันและแก้ไข ผลกระทบสิ่งแวดล้อม	ผลการติดตามมาตรการ	ปัญหา และ/หรือ ข้อเสนอแนะ	เอกสารอ้างอิง
3.4 การจัดการมูลฝอย	1. โครงการจัดให้มีถังรองรับมูลฝอยแบบมีฝาปิดขนาดความจุ 240 ลิตร จำนวน 253 ถัง โดยแยกเป็นถังเปียก 170 ถัง ถังขยะแห้ง 68 ถัง ซึ่งสามารถรองรับขยะมูลฝอยทั่วไปได้ประมาณ 3 วัน รวมทั้งจัดวางถังขยะรองรับของเสียอันตราย ขนาดความจุ 24 ลิตร จำนวน 15 ถัง ซึ่งสามารถรองรับขยะอันตรายที่เกิดขึ้นได้ประมาณ 1 เดือน หรือถ้ามีปัญหาขยะตกค้าง ต้องดำเนินการแก้ไขทันที	1. โครงการจัดให้มีถังรองรับมูลฝอยแบบมีฝาปิดขนาดความจุ 240 ลิตร จำนวน 60 ถัง จำนวน 6 จุด จุดละ 10 ถัง	-

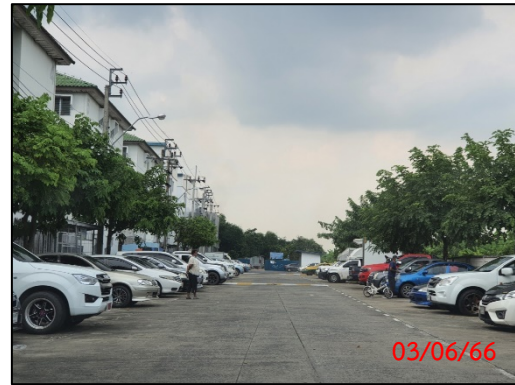
รูปที่ 2.2-8 บริเวณลานจอดรถภายในโครงการ

3. จัดให้มีเจ้าหน้าที่ดูแลรักษาถนนและที่จอดรถ ภายในโครงการให้มีสภาพดีอยู่เสมอ	3. โครงการมีการจัดจ้างเจ้าหน้าที่ดูแลรักษา ถนนและที่จอดรถภายในโครงการเป็น บางครั้ง	-	-
