บทที่ 3

การปฏิบัติตามมาตรการป้องกันและลดผลกระทบสิ่งแวดล้อม

จากการศึกษามาตรการป้องกันและแก้ไขผลกระทบสิ่งแวดล้อม โครงการ เมดิคอลคอมเพล็กซ์ รามอินทรา (ระยะก่อสร้าง) ของบริษัท สิ้นแพทย์ จำกัด (ชื่อเดิมบริษัท เมดิคอลคอมเพล็กซ์ รามอินทรา จำกัด)(อ้างอิงตาม ภาคผนวก ค1) ที่กำหนดไว้ในรายงานการประเมินผลกระทบสิ่งแวดล้อม ซึ่งได้รับความเห็นชอบจากสำนักงานนโยบายและแผนทรัพยากรธรรมชาติและสิ่งแวดล้อม ตามเลขที่ ทส 1010.5/11566 ลงวันที่ 6 สิงหาคม 2564 ทั้งนี้สามารถสรุปผลการปฏิบัติตามมาตรการป้องกันและแก้ไขผลกระทบสิ่งแวดล้อม ระยะก่อสร้าง ระหว่างเดือน มกราคม-มิถุนายน พ.ศ. 2566 แสดงรายละเอียดดัง ตารางที่ 3-1

รูปประกอบการปฏิบัติตามมาตรการป้องกันและลดผลกระทบสิ่งแวดล้อม

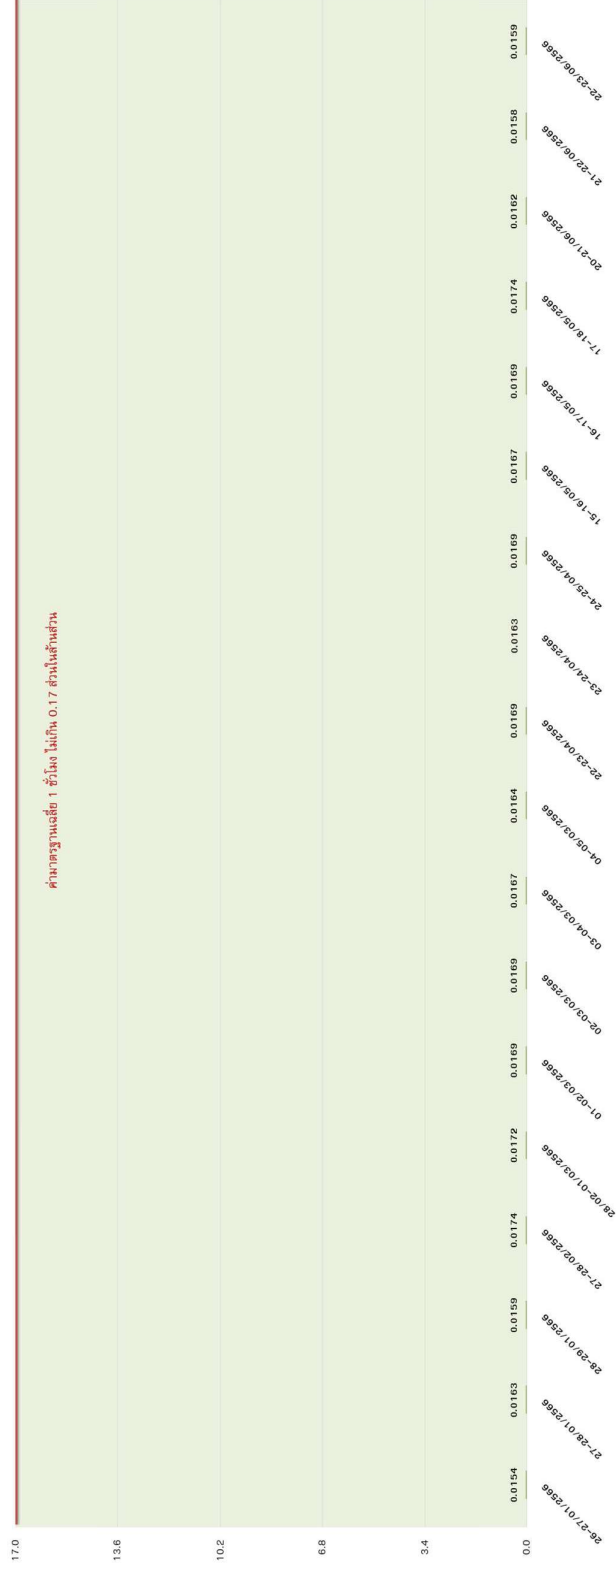
รูปที่ 4.5-1 กราฟเปรียบเทียบผลการตรวจวัดปริมาณก๊าซไนโตรเจนไดออกไซด์ (Nitrogen dioxide; NO₂) เฉลี่ยในเวลา 1 ชั่วโมง บริเวณพื้นที่โครงการ

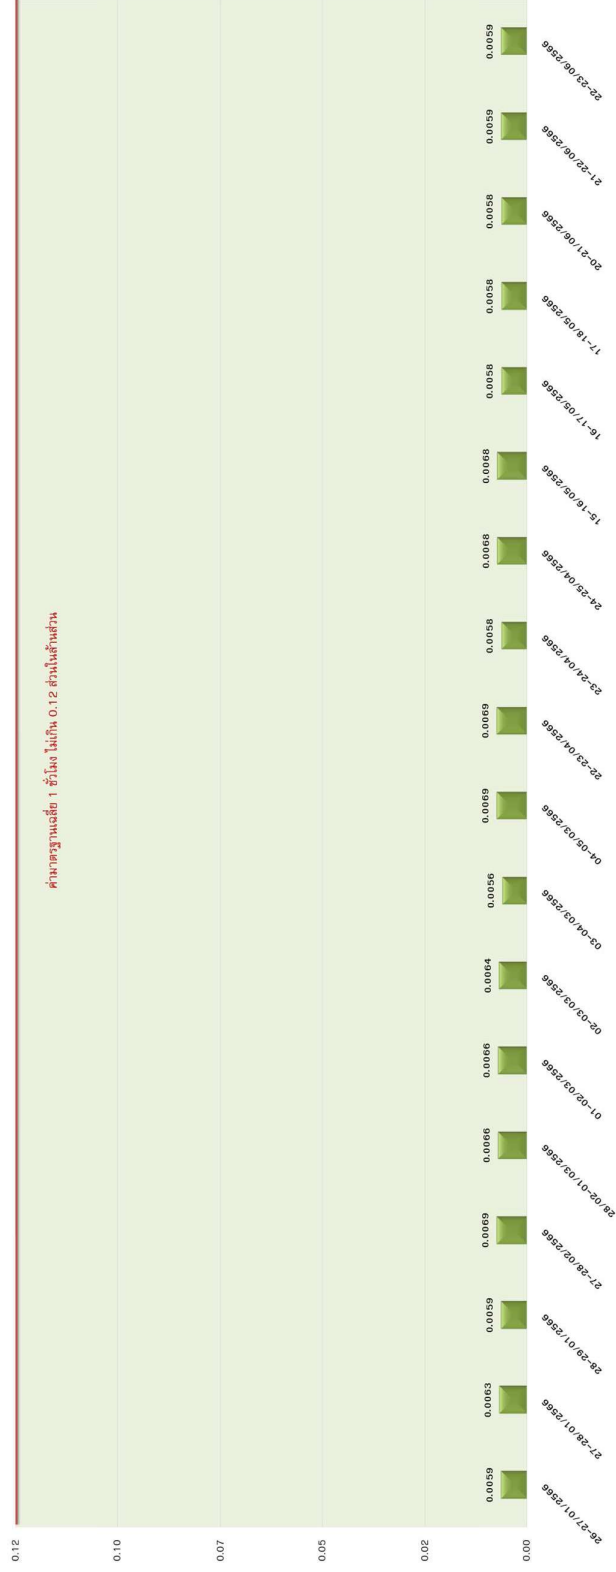
รูปที่ 4.7-1 กราฟเปรียบเทียบผลการตรวจวัดปริมาณก๊าซซัลเฟอร์ไดออกไซด์ (Sulfur dioxide; SO₂) เฉลี่ยเป็นเวลา 1 ชั่วโมง บริเวณพื้นที่โครงการ

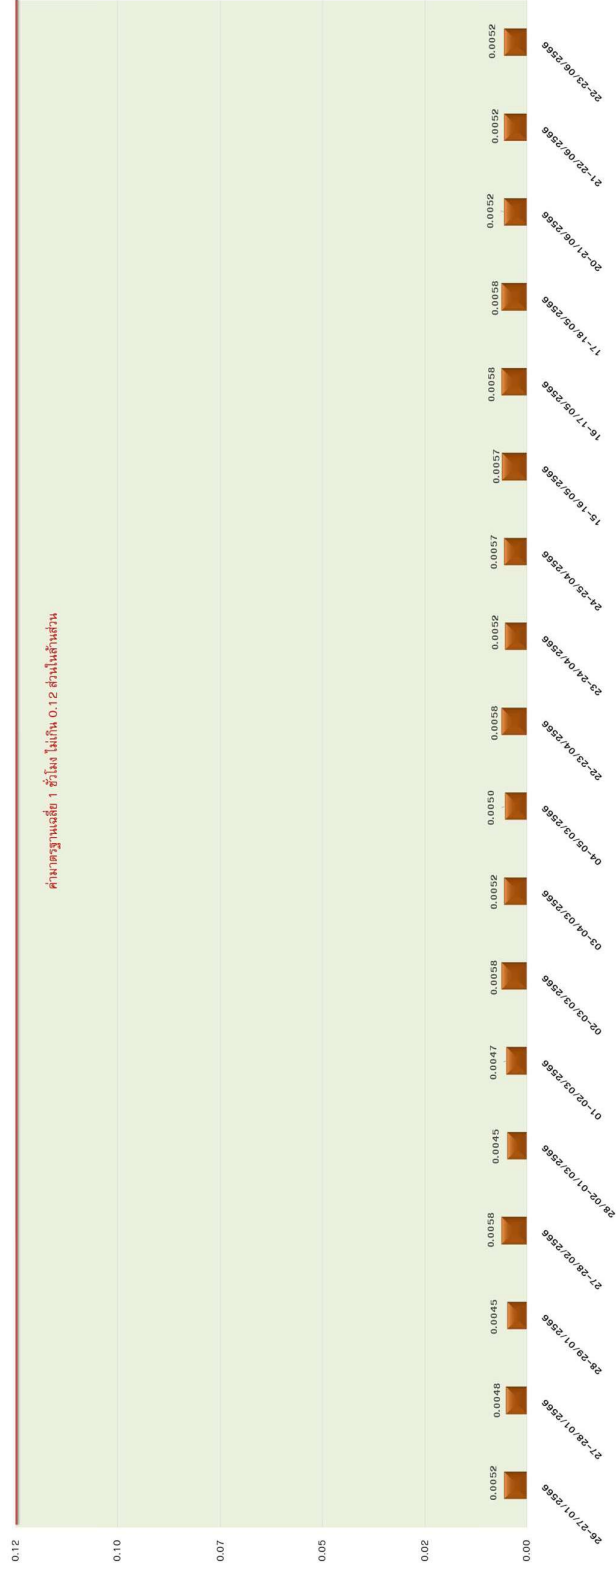
รูปที่ 4.7-2 กราฟเปรียบเทียบผลการตรวจวัดปริมาณก๊าซซัลเฟอร์ไดออกไซด์ (Sulfur dioxide: SO₂) เฉลี่ยในเวลา 1 ชั่วโมง บริเวณโรงพยาบาลสินแพทย์

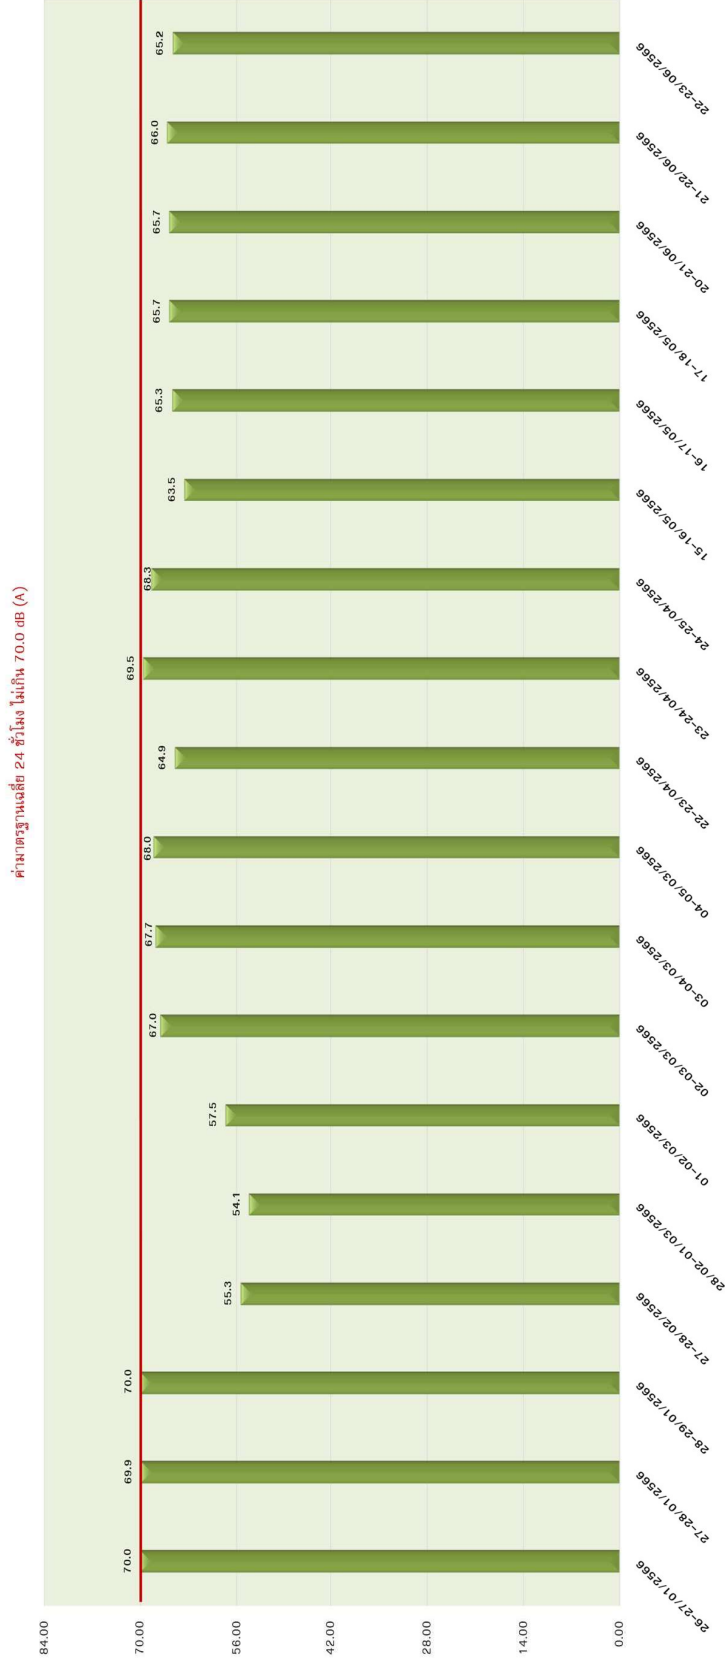
รูปที่ 4.9-1 กราฟเปรียบเทียบผลการตรวจระดับเสียง เฉลี่ย 24 ชั่วโมง (Leq 24 hr) บริเวณพื้นที่โครงการ

กราฟเปรียบเทียบผลการตรวจระดับเสียงโดยทั่วไปเฉลี่ย 24 ชั่วโมง บริเวณพื้นที่โครงการ

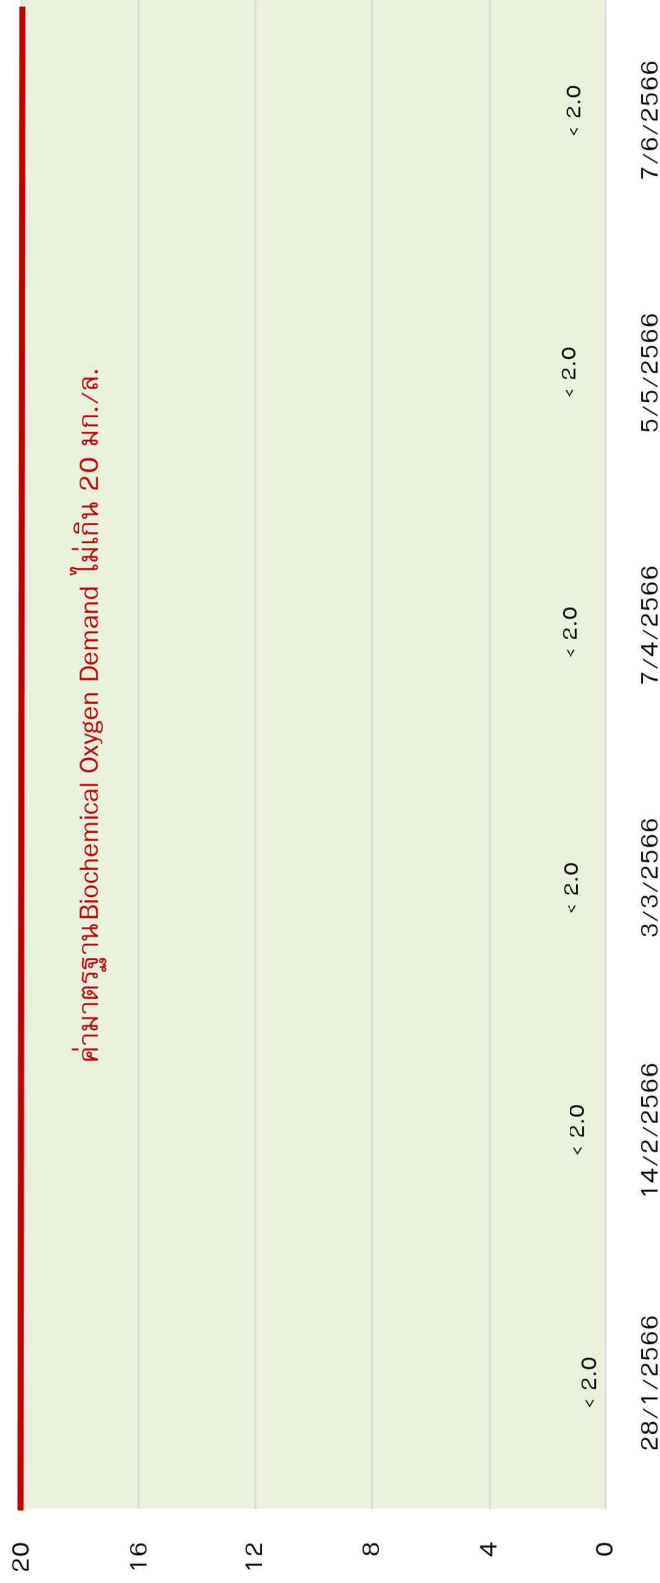
กราฟเปรียบเทียบผลการตรวจวัด ปริมาณบีโอดี (Biochemical Oxygen Demand)

รูปที่ 4.12 (ต่อ) กราฟเปรียบเทียบผลการตรวจวัดคุณภาพน้ำทิ้ง (Waste Water Quality) บริเวณพื้นที่โครงการ

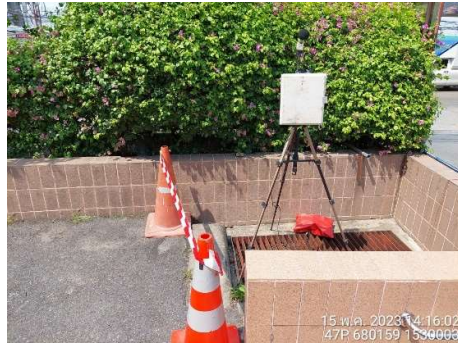
รูปที่ 57 การตรวจวัดความสั่นสะเทือนและระดับเสียงบริเวณ
โรงพยาบาลสินแพทย์

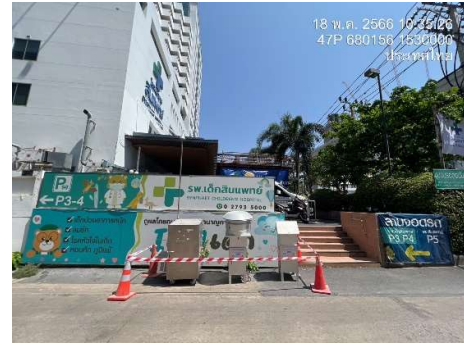
รูปที่ 58 การตรวจวัดคุณภาพอากาศในบรรยากาศ
บริเวณโรงพยาบาลสินแพทย์

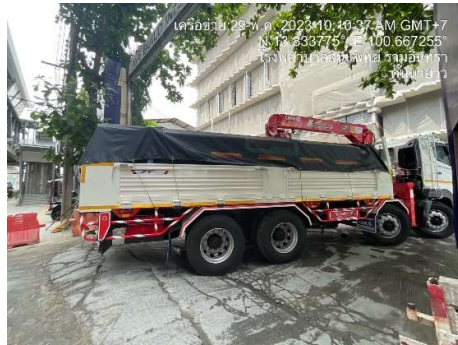
รูปที่ 60 ผ้าใบปิดคลุมท้ายกระบะรถบรรทุก

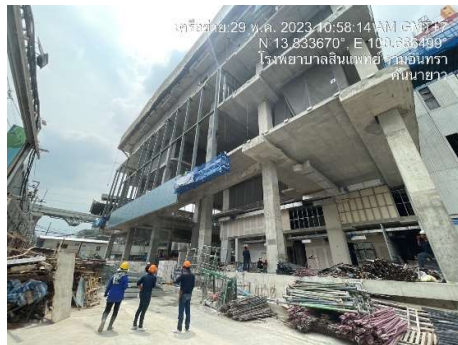
รูปที่ 61 สภาพโครงการ ณ เดือน พฤษภาคม 2566
