การปฏิบัติตามมาตรการป้องกันและลดผลกระทบสิ่งแวดล้อม

ตารางที่ 3-1 การปฏิบัติตามมาตรการป้องกันและแก้ไขผลกระทบสิ่งแวดล้อม และมาตรการติดตามตรวจสอบผลกระทบสิ่งแวดล้อม โครงการ The Room Sukhumvit 40 (ระยะดำเนินการ) นิติบุคคลอาคารชุด เดอะรูม สุขุมวิท 40 ระหว่างเดือนมกราคม ถึงเดือนมิถุนายน พ.ศ.2566

จากมาตรการติดตามตรวจสอบคุณภาพสิ่งแวดล้อม โครงการ The Room Sukhumvit 40 (ระยะดำเนินการ) นิติบุคคลอาคารชุด เดอะรูม สุขุมวิท 40 ตามมาตรการฯ เห็นชอบของโครงการได้ระบุให้โครงการดำเนินการติดตามตรวจสอบคุณภาพสิ่งแวดล้อม ได้แก่ คุณภาพน้ำ โดยดำเนินการตรวจวัด ระหว่างเดือนมกราคม ถึงเดือนมิถุนายน พ.ศ.2566 ซึ่งมีขอบเขตการดำเนินงานตรวจวัดคุณภาพสิ่งแวดล้อมดัง **ตารางที่ 4-1** โดยสรุปการปฏิบัติตามมาตรการและผลการตรวจวัดคุณภาพสิ่งแวดล้อมดังรายละเอียดต่อไปนี้

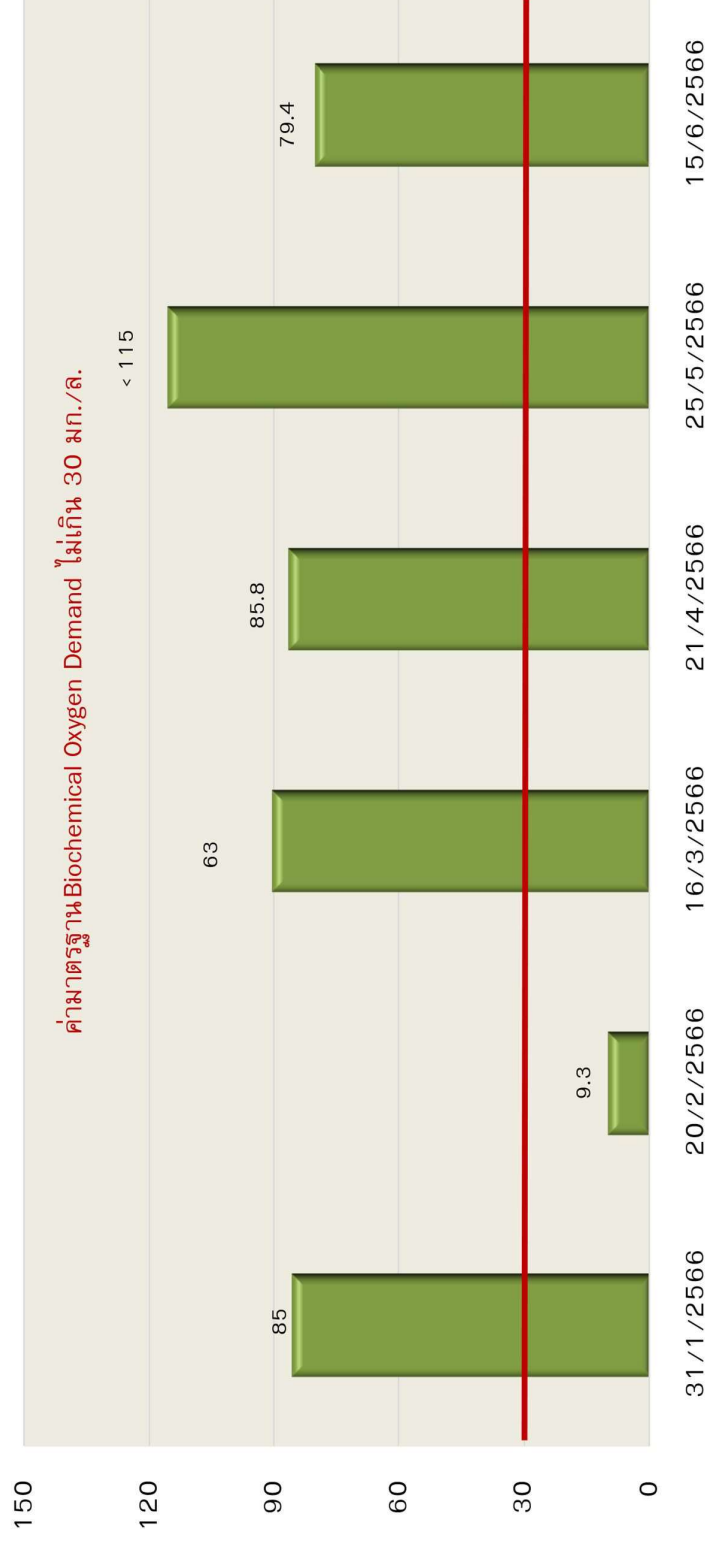
รูปที่ 4-1 กราฟเปรียบเทียบผลการตรวจวัดคุณภาพน้ำทิ้งหลังการบำบัด (Waste Water Quality)

กราฟเปรียบเทียบผลการตรวจวัดค่าความเป็นกรด-ด่าง (pH)

กราฟเปรียบเทียบผลการตรวจวัดปริมาณของสารแขวนลอย (Suspended Solids)

ค่ามาตรฐาน Suspended Solids ไม่เกิน 40 มก./ล.

กราฟเปรียบเทียบผลการตรวจวัดปริมาณบีโอดี (Biochemical Oxygen Demand)

กราฟเปรียบเทียบผลการตรวจวัดปริมาณซัลไฟด์ (Sulfide)

กราฟเปรียบเทียบผลการตรวจวัดปริมาณที่เคเอ็น (Total Kjeldahl Nitrogen)

ค่ามาตรฐาน Total Kjeldahl Nitrogen ไม่เกิน 35 มก./ล.

กราฟเปรียบเทียบผลการตรวจวัดปริมาณไขมันและน้ำมัน (Fat, Oil and Grease)

กราฟเปรียบเทียบผลการตรวจวัดปริมาณ Total Coliform Bacteria

ดำเนินการตรวจวัดคุณภาพน้ำทิ้ง (Waste Water Quality) ของโครงการ The Room Sukhumvit 40 (ระยะดำเนินการ) นิติบุคคลอาคารชุด เดอะรูม สุขุมวิท 40 ดำเนินการตรวจวัดคุณภาพน้ำ 2 จุด ได้แก่ 1) คุณภาพน้ำทิ้งก่อนการบำบัด 2) คุณภาพน้ำทิ้งหลังการบำบัด โดยดำเนินการตรวจวัดเดือนละ 1 ครั้ง รายละเอียดผลการตรวจวัดแสดงดัง ตารางที่ 4-3 ถึงตารางที่ 4-4 และรูปที่ 4.1

พารามิเตอร์	ผลการตรวจวัด (คุณภาพน้ำทิ้งก่อนการบำบัด)							มาตรฐาน	หน่วย
	31/01/2566	20/02/2566	16/03/2566	21/04/2566	25/05/2566	15/06/2566			
pH @ 25 °C	7.4	7.5	7.2	7.2	7.2	7.4	5-9	-	-
Total Suspended Solids	18.5	19.3	41.3	19.8	40.2	17.6	≤ 40	mg/L	
Biochemical Oxygen Demand	85	9.3	89.6	85.8	115	79.4	≤ 30	mg/L	
Sulfide	1.61	0.60	9.07	1.51	1.61	6.02	≤ 1.0	mg/L	
Total Kjeldahl Nitrogen	61.6	15.4	69.0	73.2	58	31	≤ 35	mg/L	
Fat, Oil and Grease	5.2	< 5.0	< 5.0	< 5.0	13	< 5.0	≤ 20	mg/L	
Total Coliform Bacteria	> 160,000	4,900	> 160,000	> 160,000	> 160,000	> 160,000	-	MPN/100 ml
